Reporte de cumplimiento MP “Relleno Sanitario Puntra” Lunes 07 de Marzo del 2022

En virtud de Resolución Exenta N°255, del 21 de Febrero del 2022, de la Superintendencia del Medio Ambiente (SMA), donde nuevamente ordena Medidas Provisionales procedimentales que indica a Relleno Sanitario Puntra, cuyo titular es la Ilustre Municipalidad de Ancud.

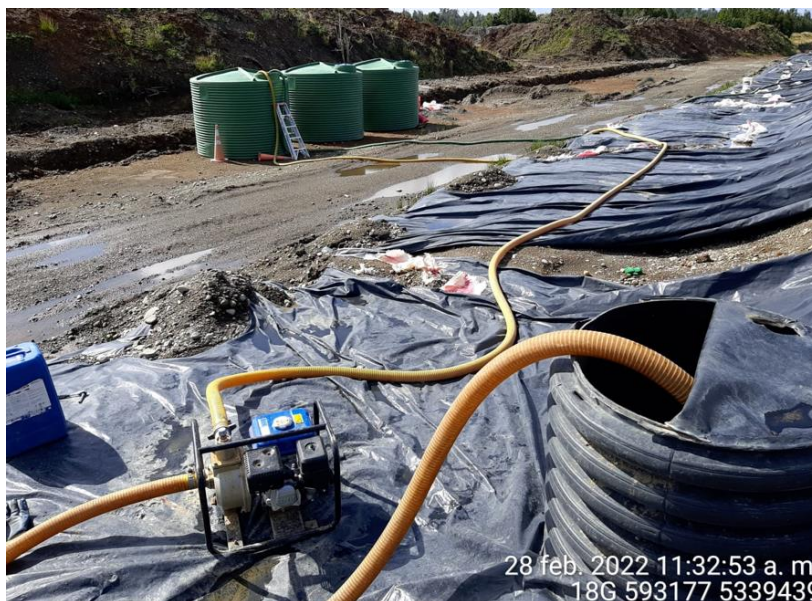
Fotografía N°1: Extracción de Lixiviados desde cámara por personal municipal.
Tomada: Lunes 28 de Febrero del 2022.

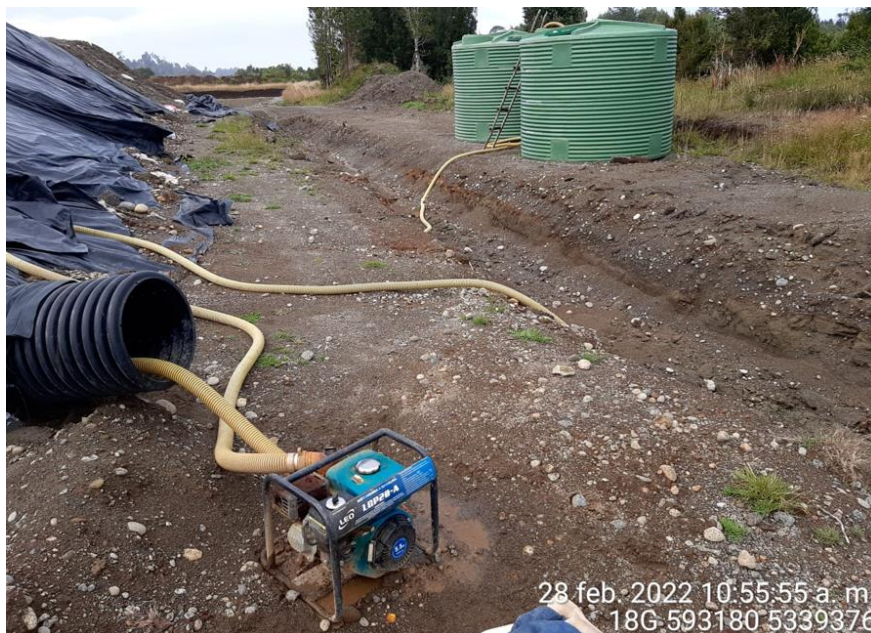
Fotografía N°2: Extracción de Lixiviados.
Tomada: Lunes 28 de Febrero del 2022.

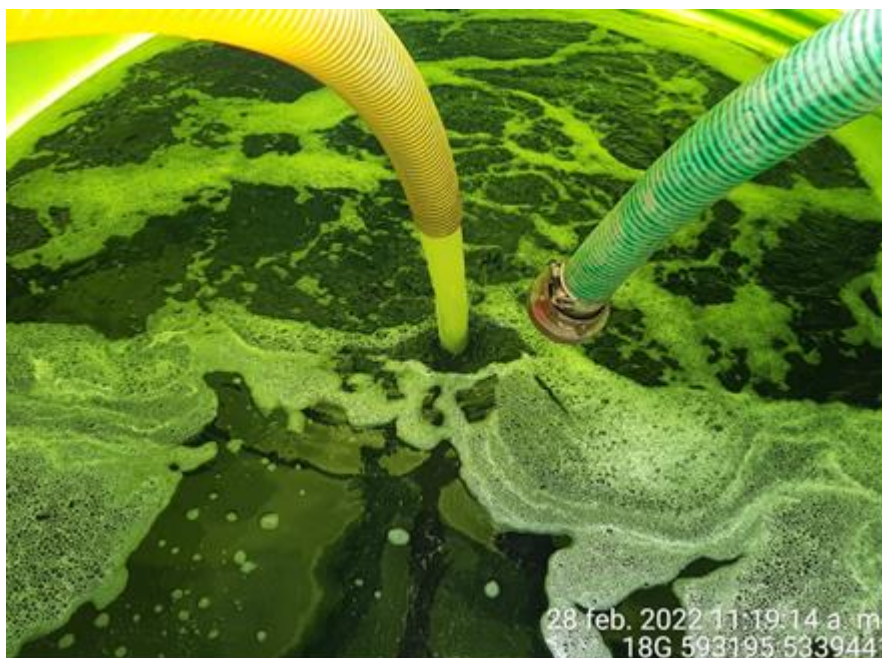
Fotografía N°3: Extracción de Lixiviados a estanque de acumulación.
Tomada: Lunes 28 de Febrero del 2022.

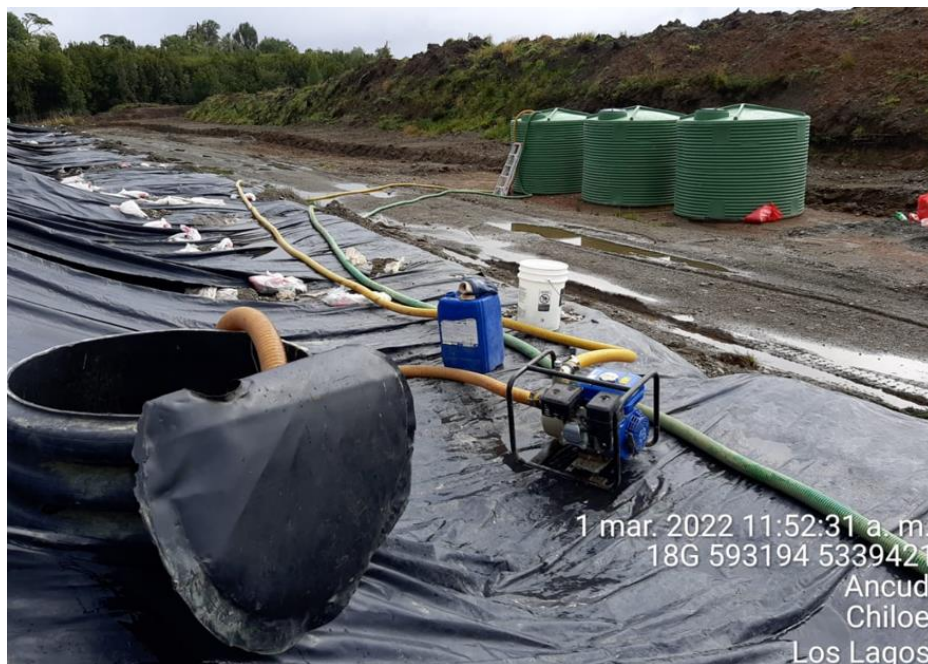
Fotografía N°4: Extracción de Lixiviados desde cámara C13 por personal municipal.
Tomada: Martes 01 de Marzo del 2022.

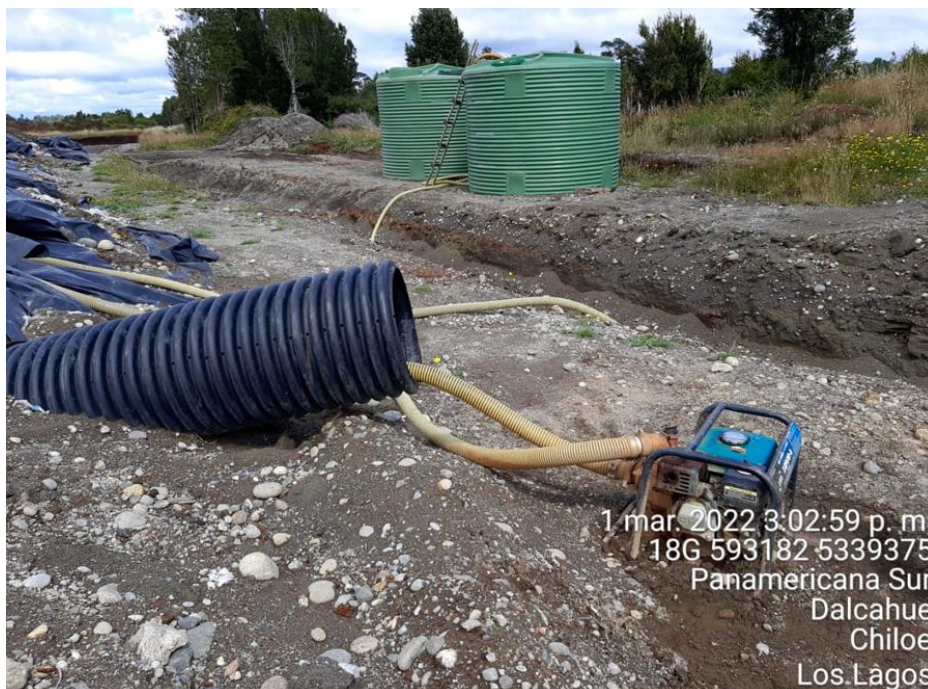
Fotografía N°5: Retiro de Lixiviados desde diagonal.
Tomada: Martes 01 de Marzo del 2022.

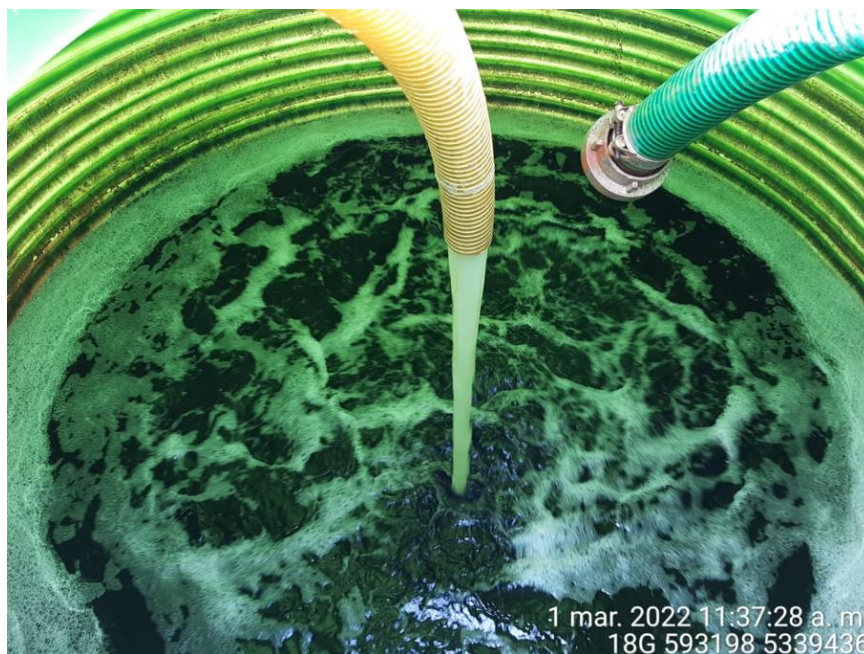
Fotografía N°6: Retiro de Lixiviados a estanque por personal municipal.
Tomada: Martes 01 de Marzo del 2022.

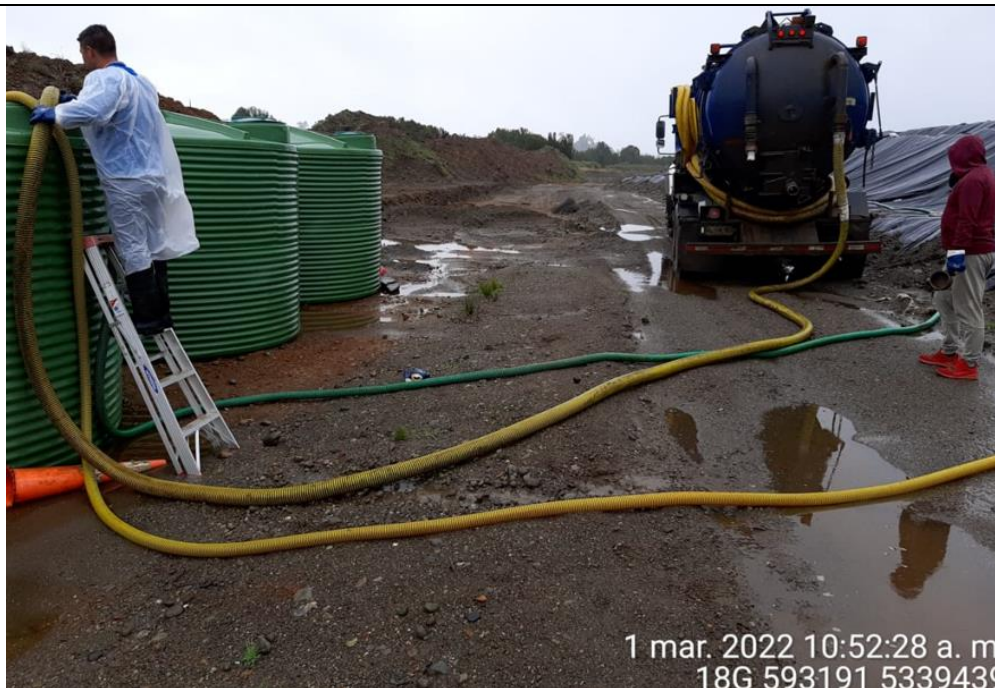
Fotografía N°7: Retiro de Lixiviados por empresa Tresol.
Tomada: Martes 01 de Marzo del 2022.

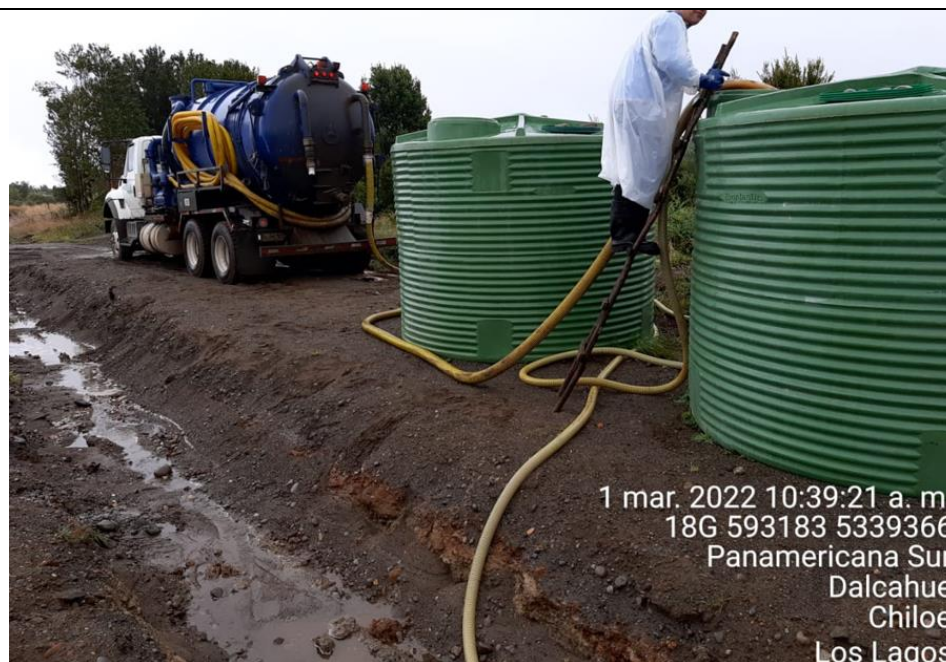
Fotografía N°8: Retiro de Lixiviados por empresa Tresol zona adecuación.
Tomada: Martes 01 de Marzo del 2022.

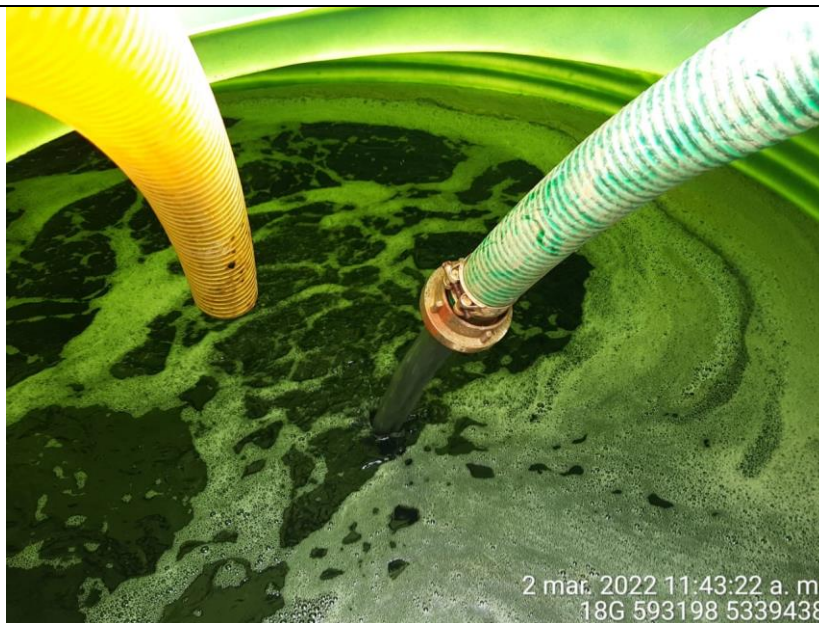
Fotografía N°9: Retiro de Lixiviados.
Tomada: Miércoles 02 de Marzo del 2022

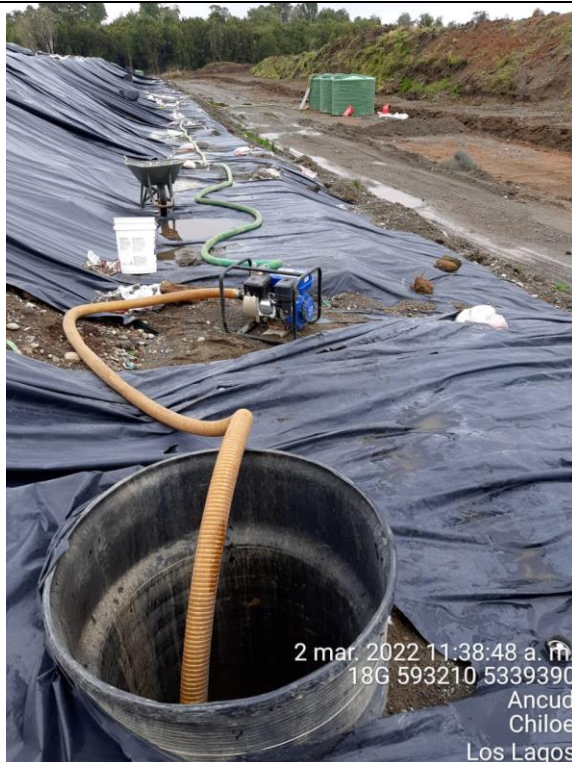
Fotografía N°10: Retiro de Lixiviados a estanque por personal municipal.
Tomada: Miércoles 02 de Marzo del 2022

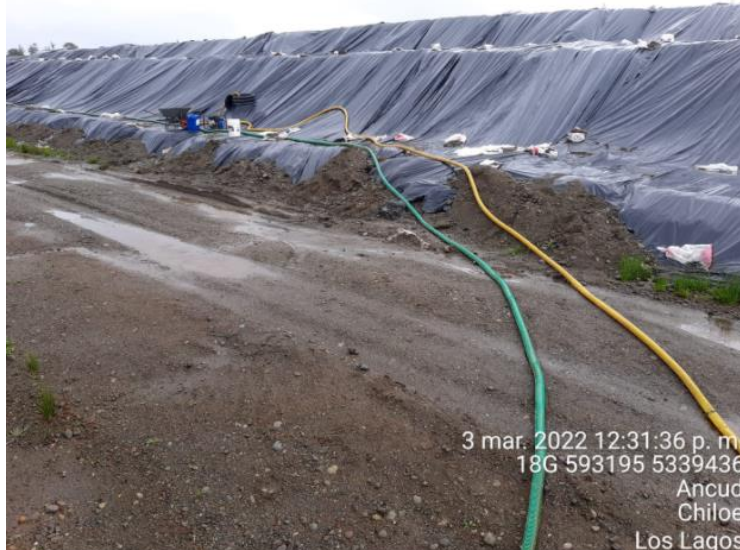
Fotografía N°11: Retiro de Lixiviados desde cámara C13.
Tomada: Jueves 03 de Marzo del 2022.

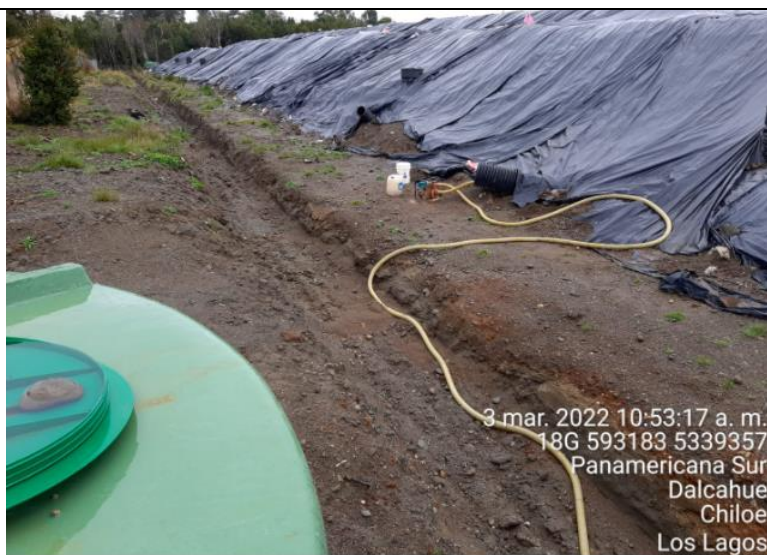
Fotografía N°12: Retiro de Lixiviados desde diagonal D02.
Tomada: Jueves 03 de Marzo del 2022.

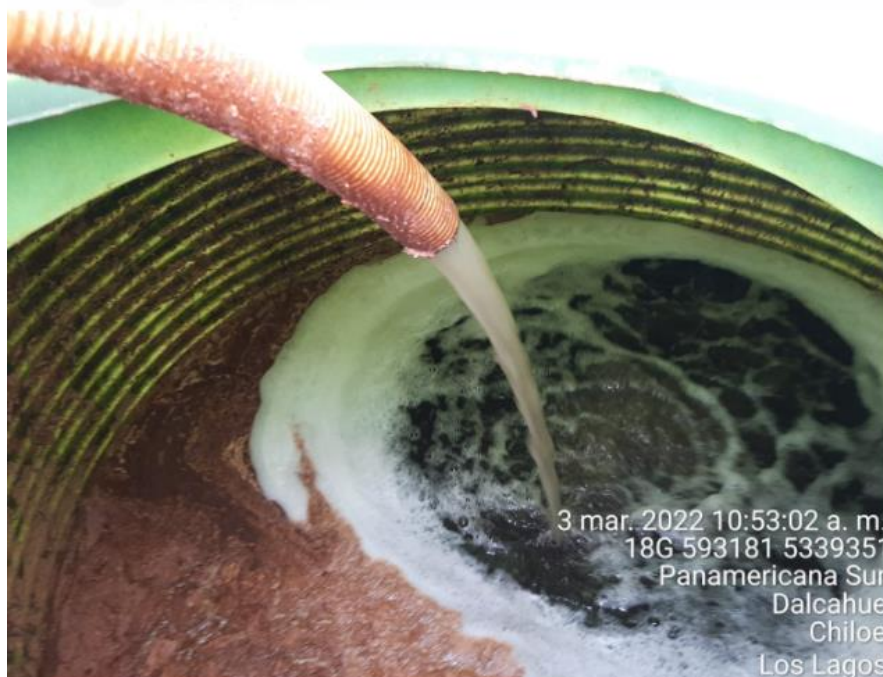
Fotografía N°13: Retiro de Lixiviados a estanque por personal municipal.
Tomada: Jueves 03 de Marzo del 2022.

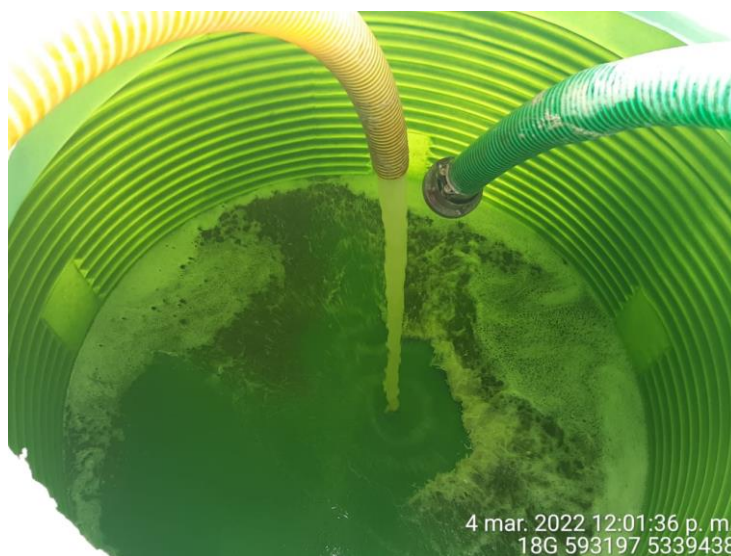
Fotografía N°14: Extracción de Lixiviados por personal municipal.
Tomada: Viernes 04 de Marzo del 2022

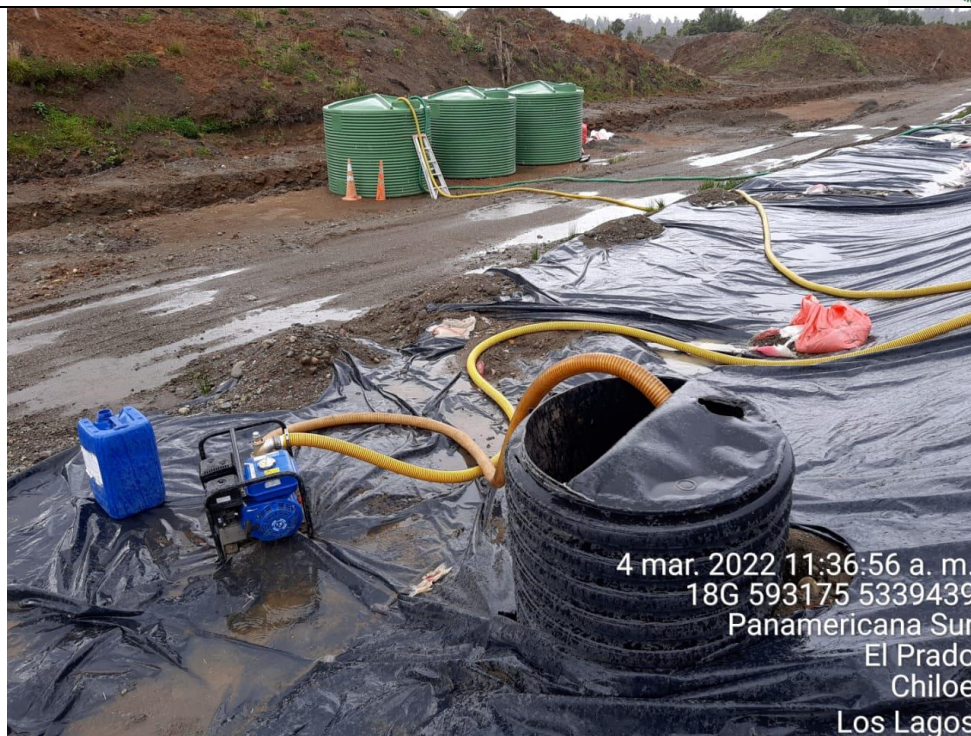
Fotografía N°15: Extracción de Lixiviados por personal municipal.
Tomada: Viernes 04 de Marzo del 2022

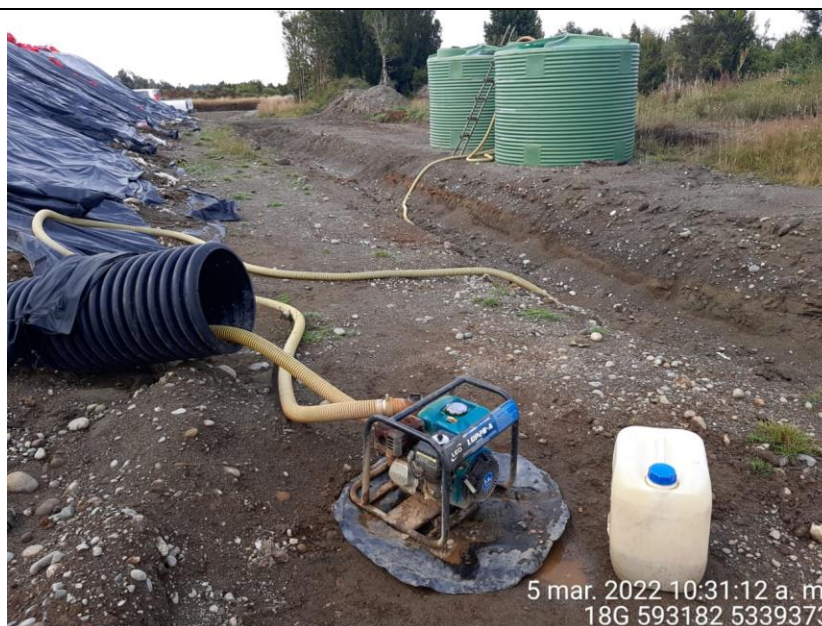
Fotografía N°16: Extracción de Lixiviados desde diagonal por personal municipal.
Tomada: Sábado 05 de Marzo del 2022

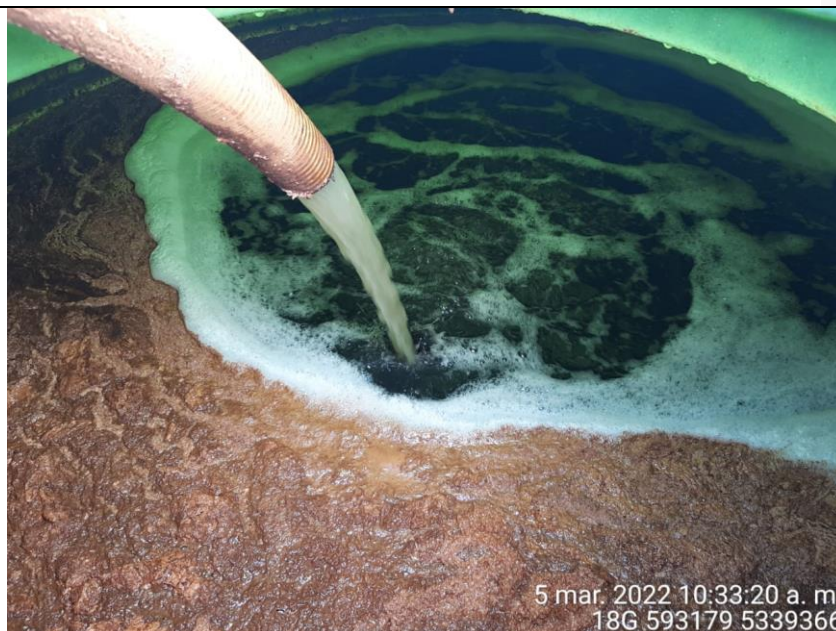
Fotografía N°17: Extracción de Lixiviados por personal municipal.
Tomada: Sábado 05 de Marzo del 2022

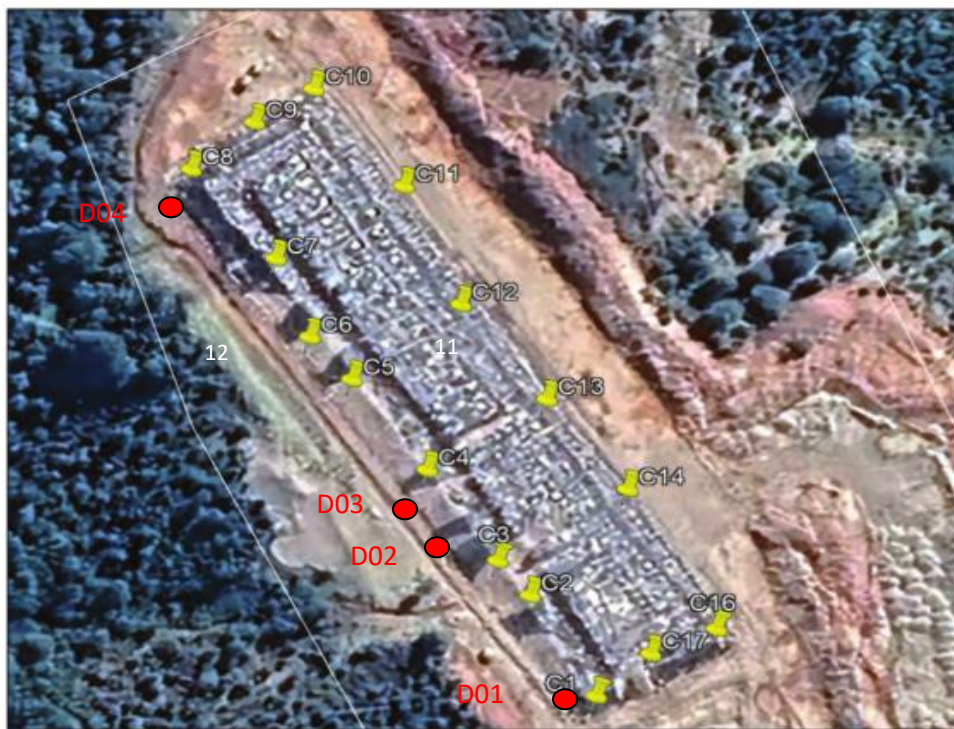
Fotografía N°18: Zanja Sanitaria N°1- Parte Norte.
Imagen Aérea I. Municipalidad de Ancud.

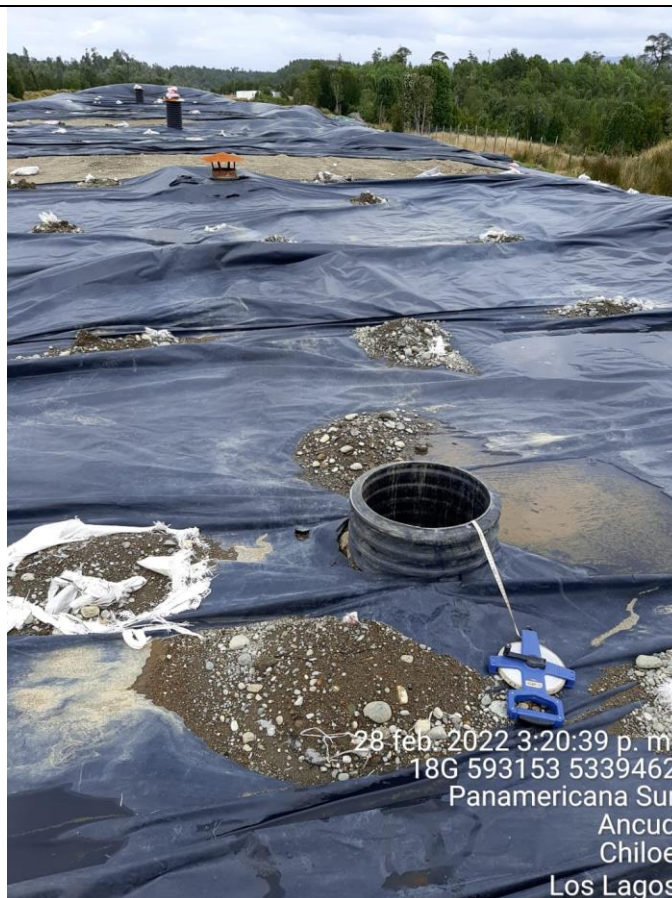
Fotografía N°19: Medición de Niveles de cámaras por Personal Municipal.
Tomada: 28 de Febrero del 2022.

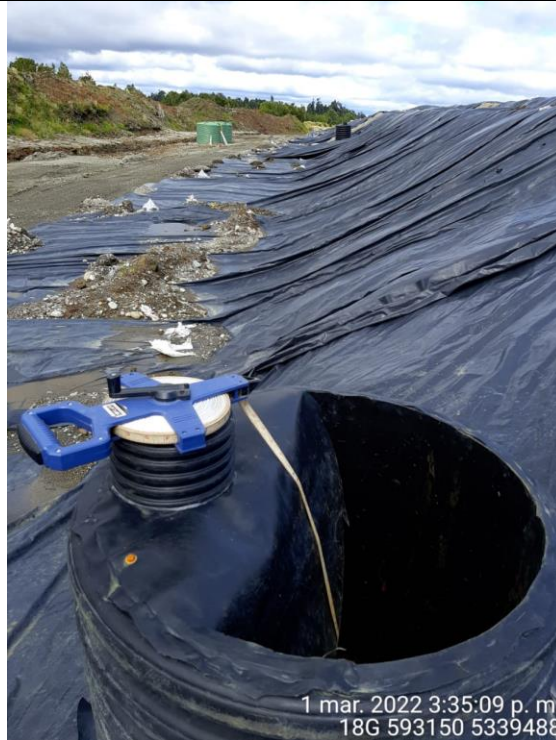
Fotografía N°20: Medición de Niveles de cámaras por Personal Municipal.
Tomada: 01 de Marzo del 2022.

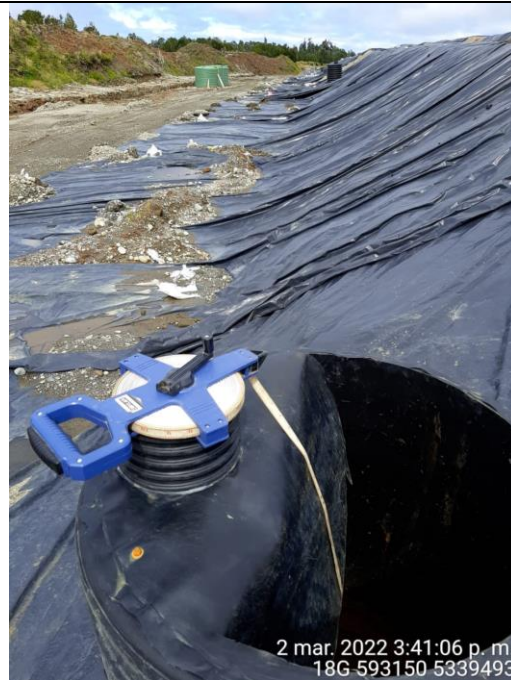
Fotografía N°21: Medición de Niveles de cámaras por Personal Municipal.
Tomada: 02 de Marzo del 2022.

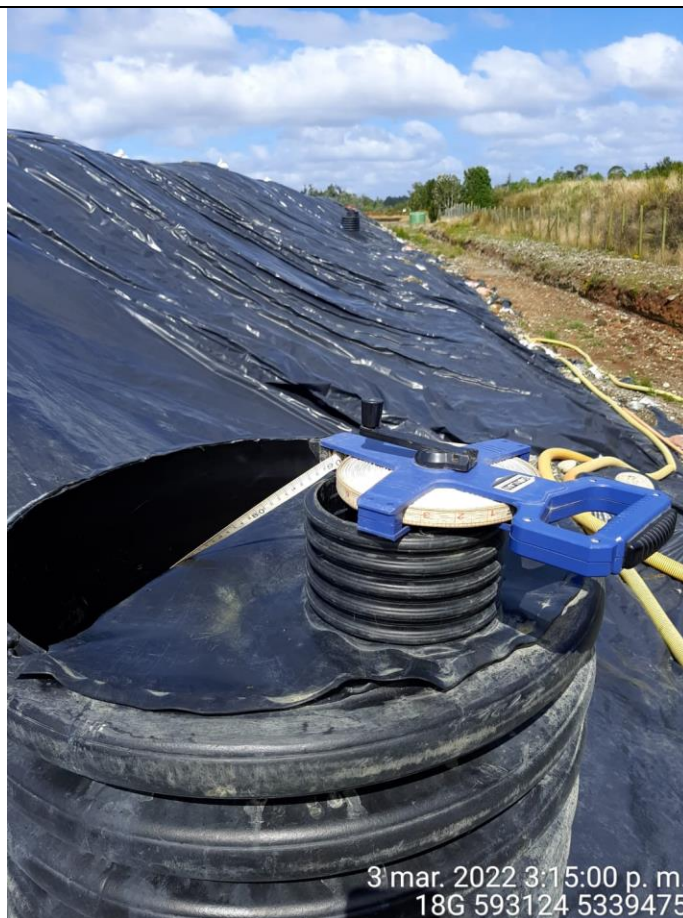
Fotografía N°22: Medición de Niveles de cámaras por Personal Municipal.
Tomada: 03 de Marzo del 2022.

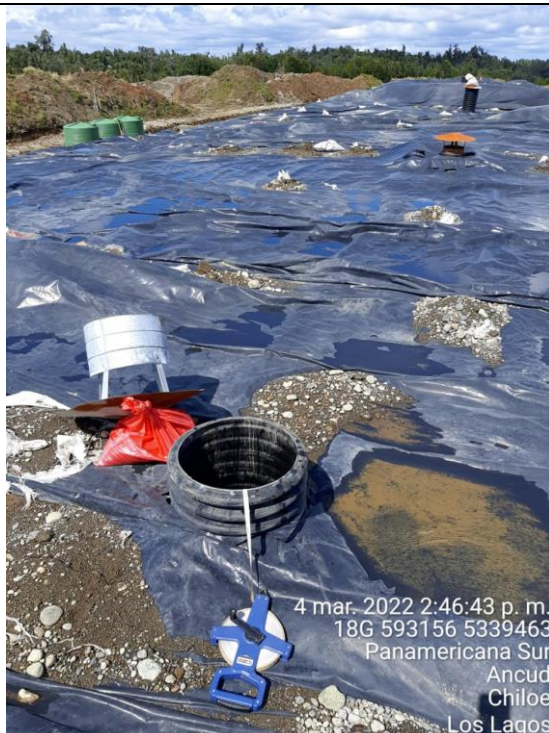
Fotografía N°23: Medición de Niveles de cámaras por Personal Municipal.
Tomada: 04 de Marzo del 2022.

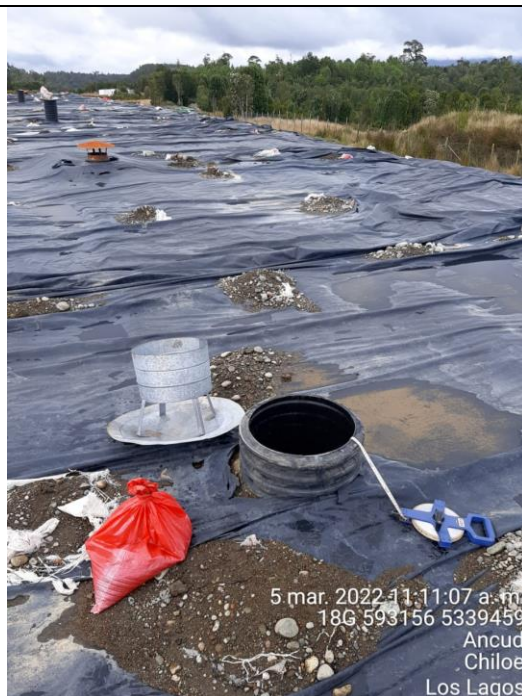
Fotografía N°24: Medición de Niveles de cámaras por Personal Municipal.
Tomada: 05 Marzo del 2022.

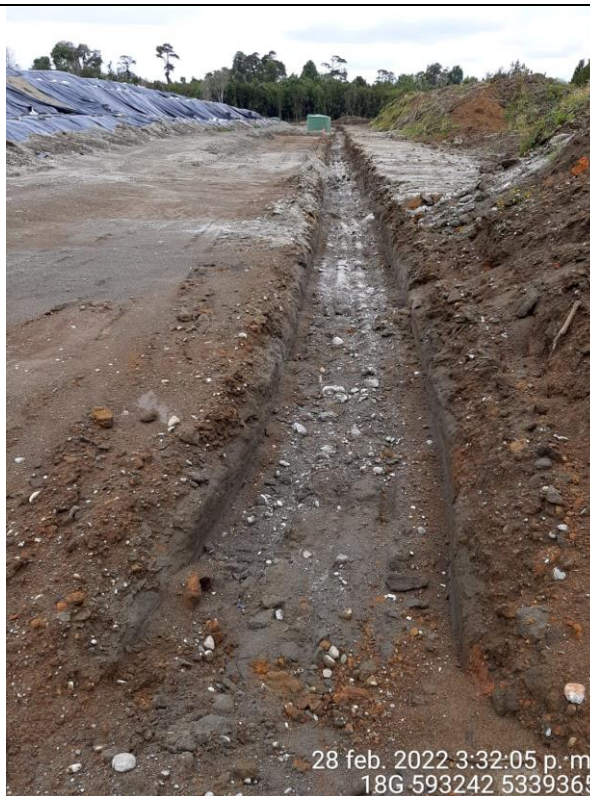
Fotografía N°25: Estado canales aguas lluvias

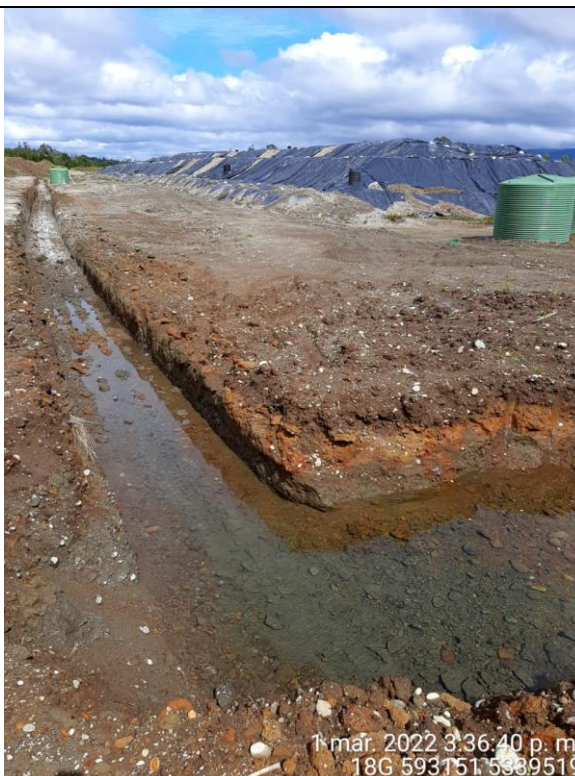
Fotografía N°26: Estado canales aguas lluvias

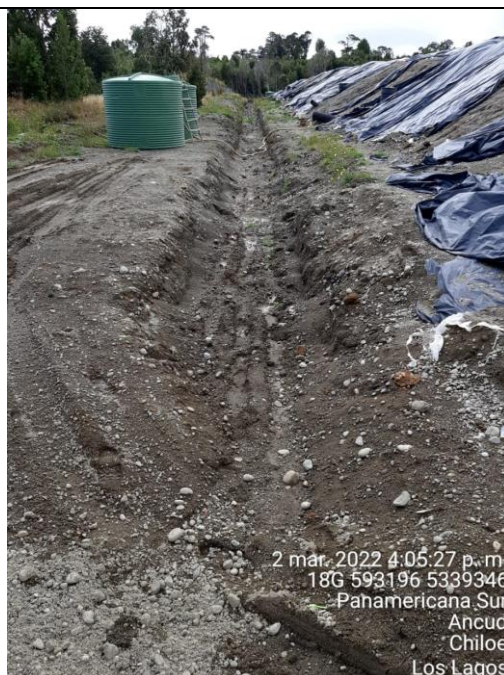
Fotografía N°27: Estado canales aguas lluvias

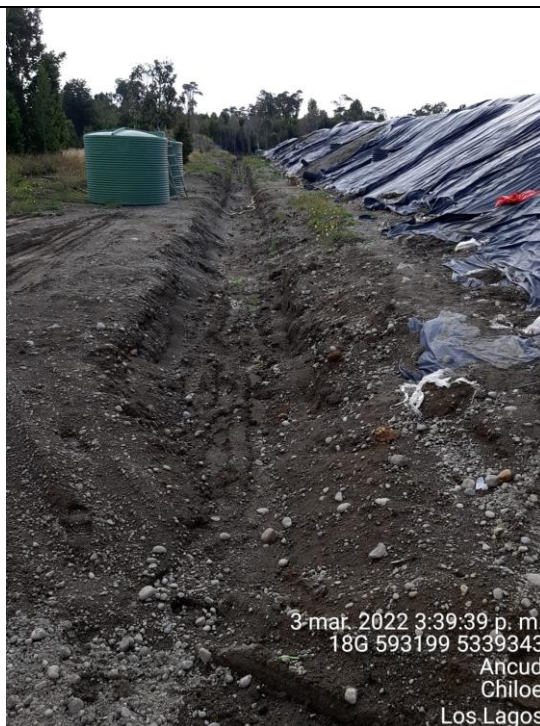
Fotografía N°28: Estado canales aguas lluvias

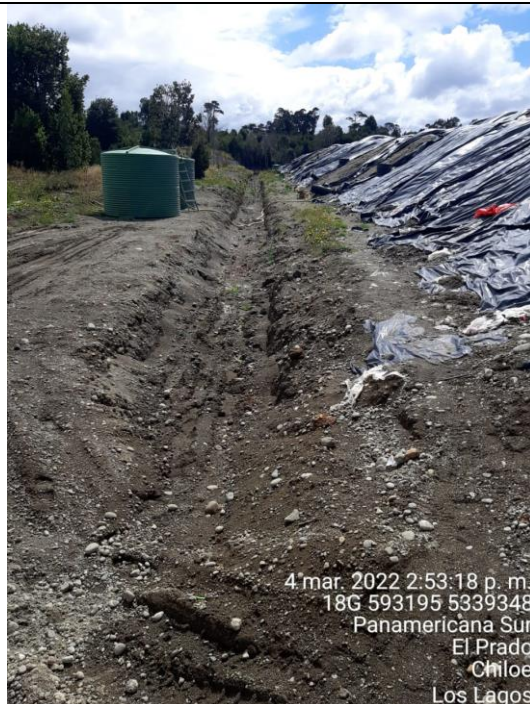
Fotografía N°29: Estado canales de aguas lluvias

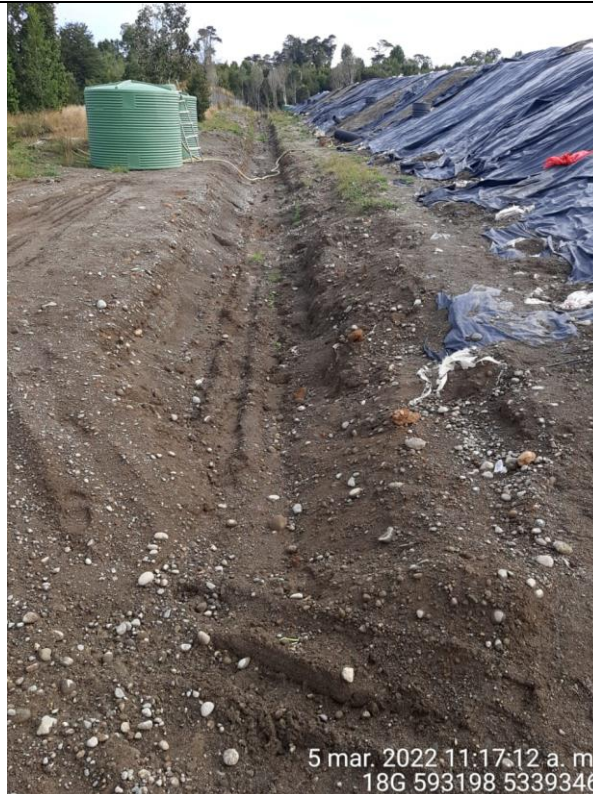
Fotografía N°30: Estado canales de aguas lluvias

Los trabajos realizados en marco de dar cumplimiento al punto 3 de las medidas provisionales indicadas, se realizan en marco de proyecto hidraulico presentado en su momento a la SMA. Y Como se puede observar los canales se encuentran limpios y como se aprecia en la ultima fotografia en el pozo acumulan las lluvias provenientes de los canales perimetrales del lado este y oeste de la zanja.
