## **Reporte de cumplimiento MP “Relleno Sanitario Puntra” Lunes 14 de Marzo del 2022**

En virtud de Resolución Exenta N°255, del 21 de Febrero del 2022, de la Superintendencia del Medio Ambiente (SMA), donde nuevamente ordena Medidas Provisionales procedimentales que indica a Relleno Sanitario Puntra, cuyo titular es la Ilustre Municipalidad de Ancud.

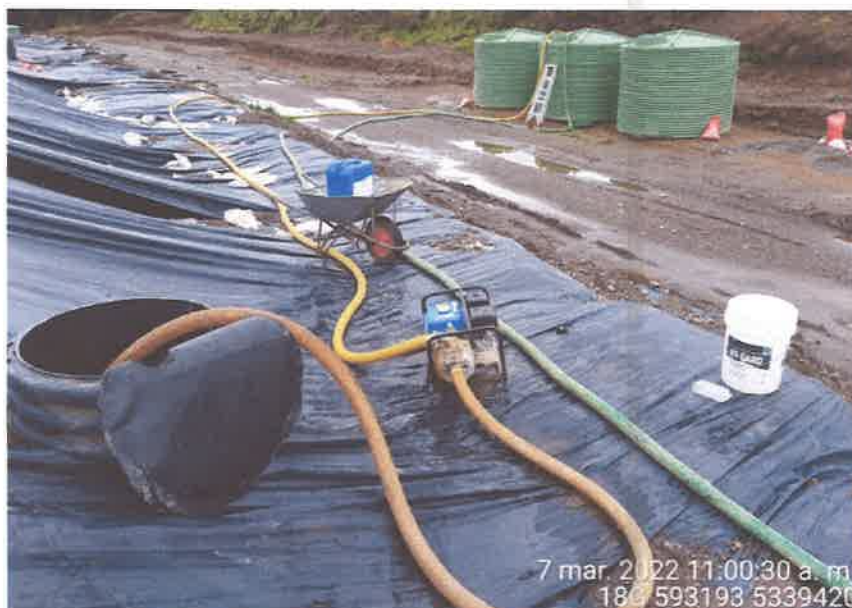
**Fotografía N°1: Extracción de Lixiviados desde cámara por personal municipal.  
Tomada: Lunes 07 de Marzo del 2022.**

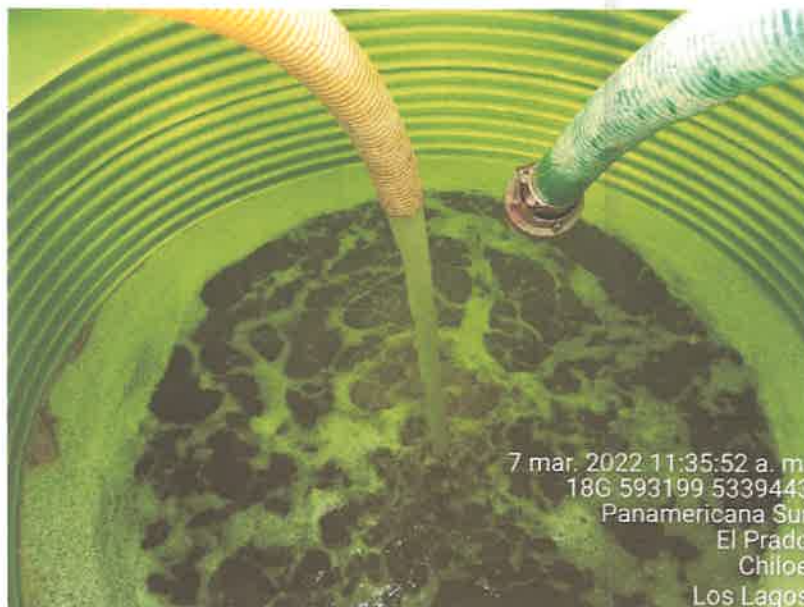
**Fotografía N°2: Extracción de Lixiviados a estanque de acumulación.  
Tomada: Lunes 07 de Marzo del 2022.**

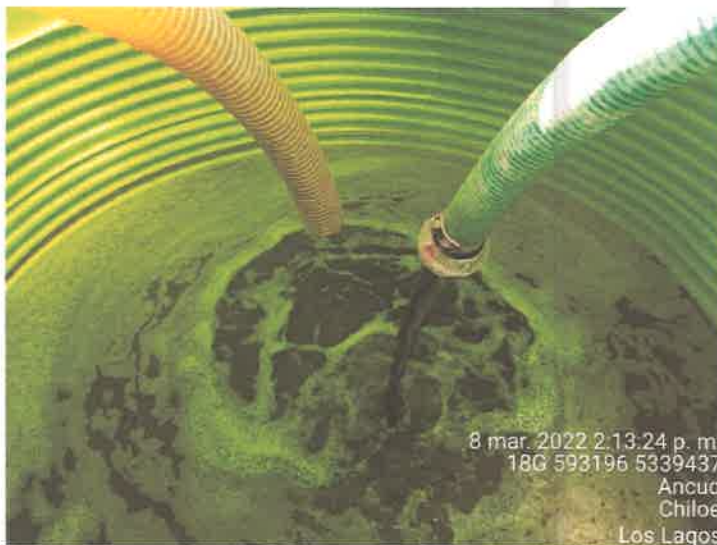
Fotografía N°3: Extracción de Lixiviados por personal municipal.  
Tomada: Martes 8 de Marzo del 2022.

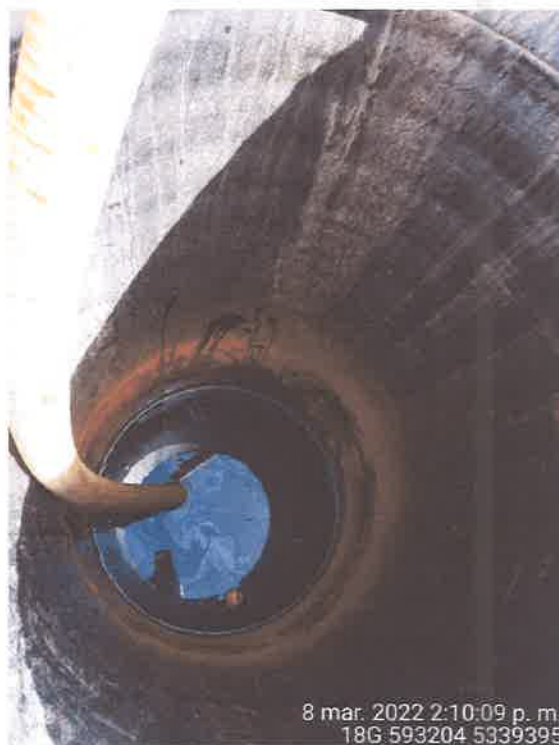
Fotografía N°4: Retiro de Lixiviados.  
Tomada: Martes 8 de Marzo del 2022.

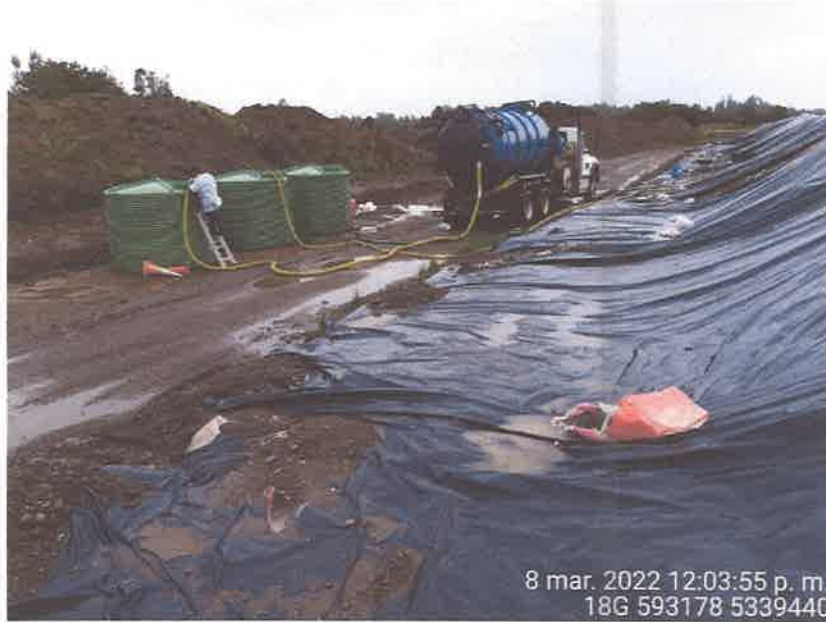
Fotografía N°5: Retiro de Lixiviados por empresa Tresol.  
Tomada: Martes 08 de Marzo del 2022.

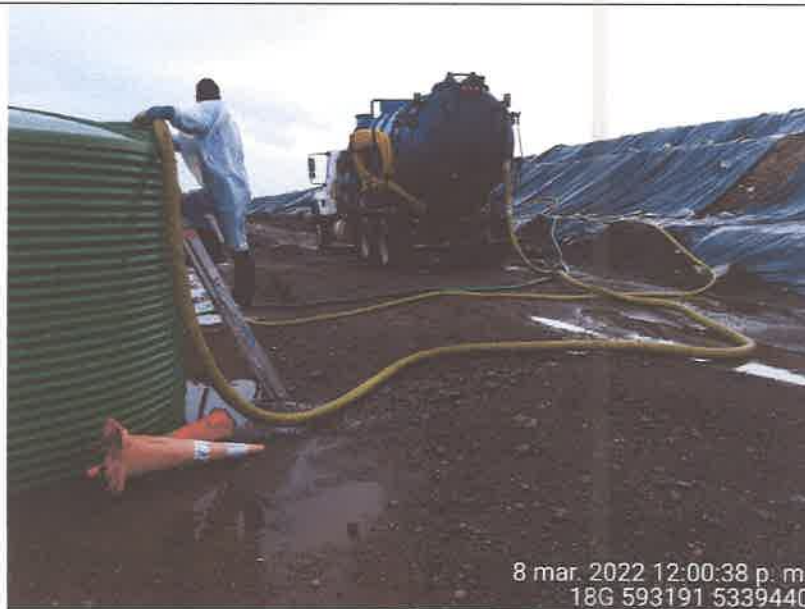
Fotografía N°6: Retiro de Lixiviados por empresa Tresol.  
Tomada: Martes 08 de Marzo del 2022.

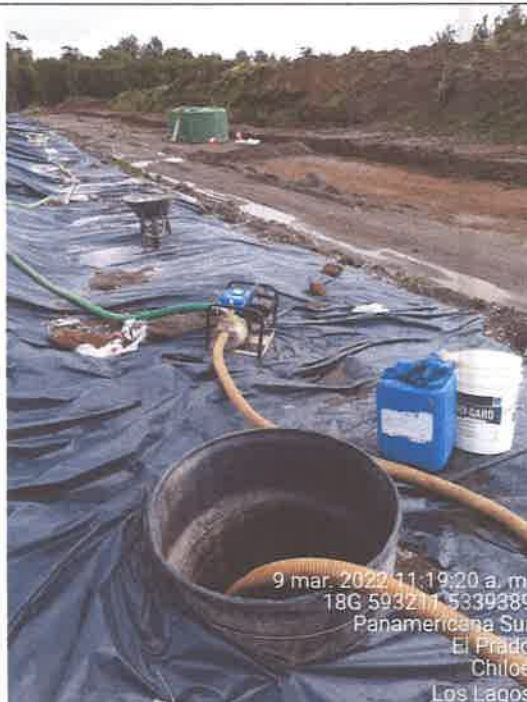
**Fotografía N°7: Retiro de Lixiviados.**  
**Tomada: Miércoles 09 de Marzo del 2022**

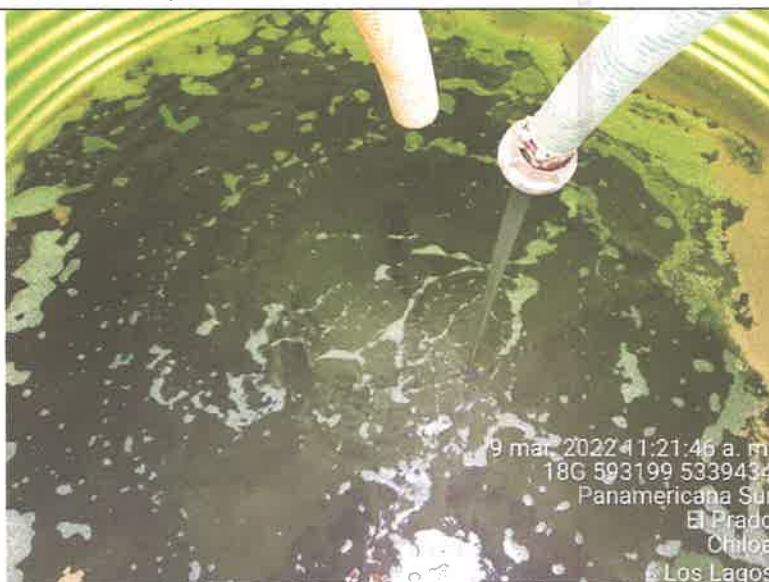
**Fotografía N°8: Retiro de Lixiviados a estanque por personal municipal.**  
**Tomada: Miércoles 09 de Marzo del 2022**

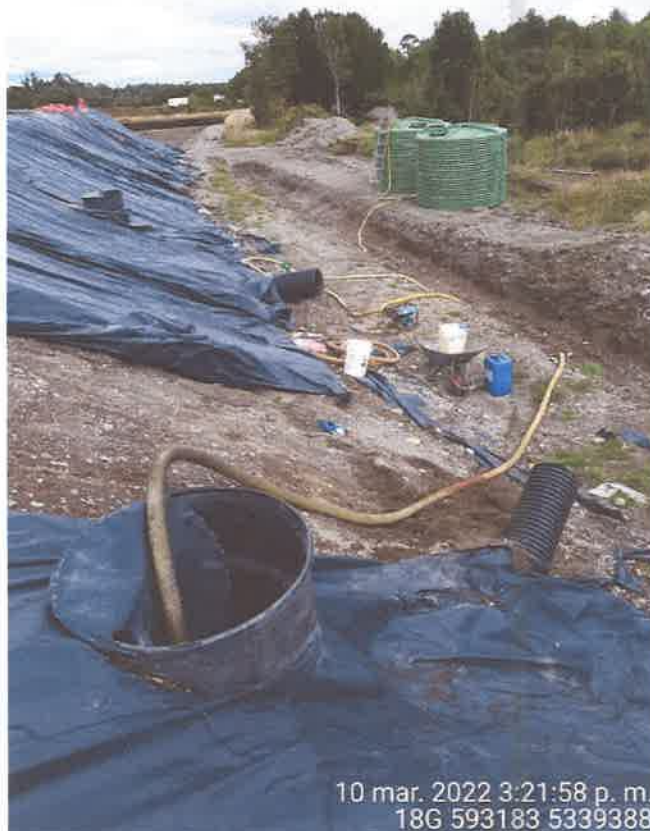
Fotografía N°9: Retiro de Lixiviados.  
Tomada: Jueves 10 de Marzo del 2022.

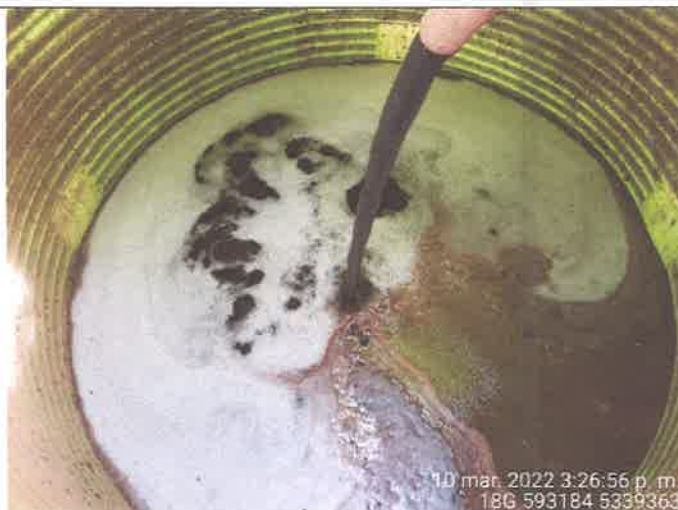
Fotografía N°10: Retiro de Lixiviados.  
Tomada: Jueves 10 de Marzo del 2022.

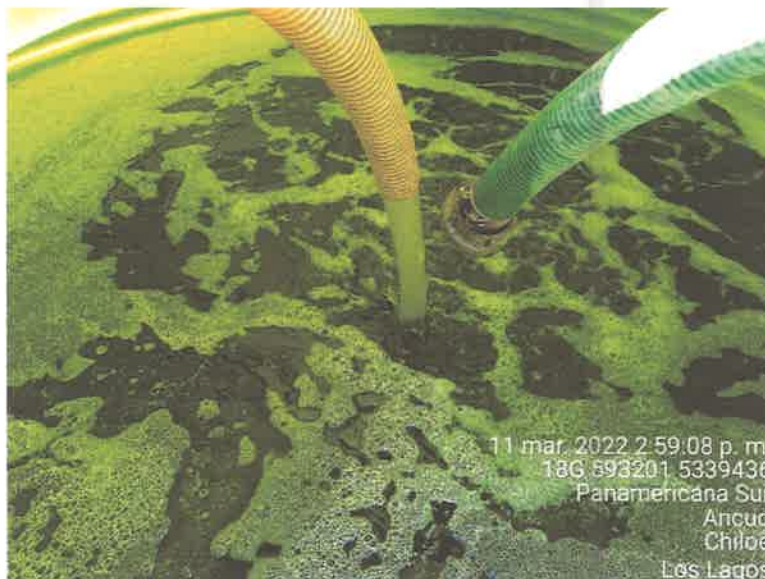
**Fotografía N°11: Retiro de Lixiviados a estanque por personal municipal.**  
**Tomada: Viernes 11 de Marzo del 2022.**

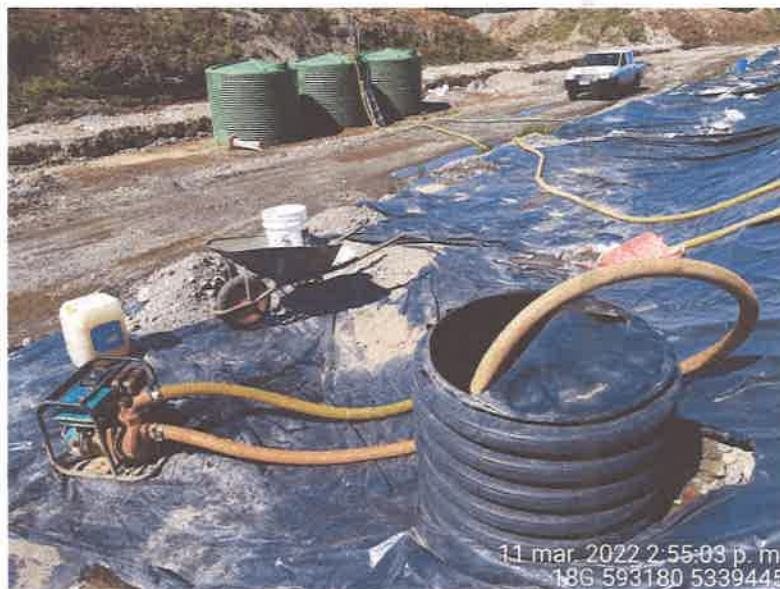
**Fotografía N°12: Extracción de Lixiviados por personal municipal.**  
**Tomada: Viernes 11 de Marzo del 2022**

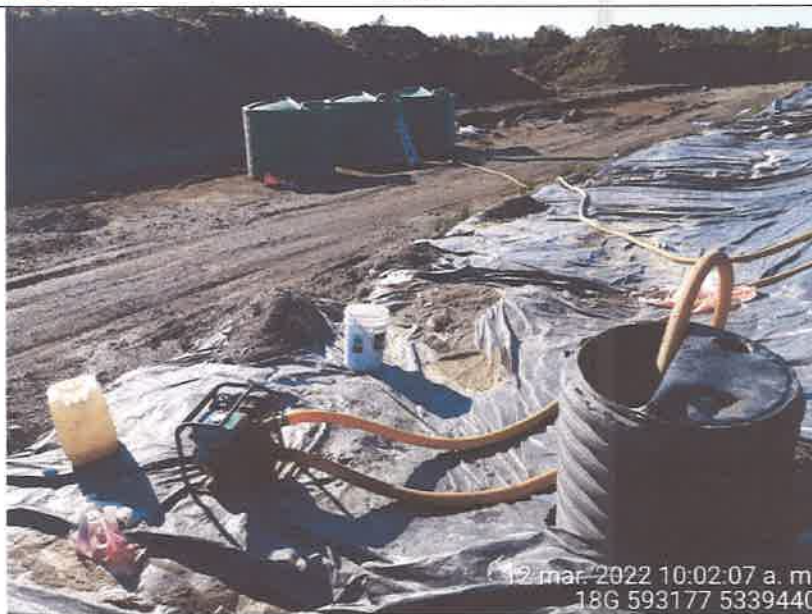
Fotografía N°13: Extracción de Lixiviados por personal municipal.  
Tomada: Sábado 12 de Marzo del 2022

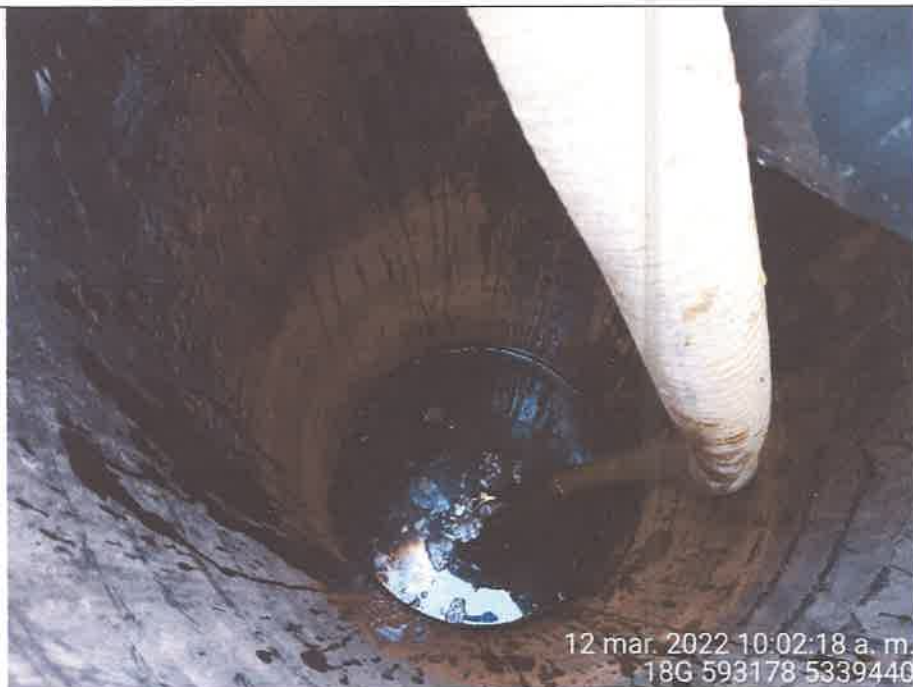
Fotografía N°14: Extracción de Lixiviados por personal municipal.  
Tomada: Sábado 12 de Marzo del 2022

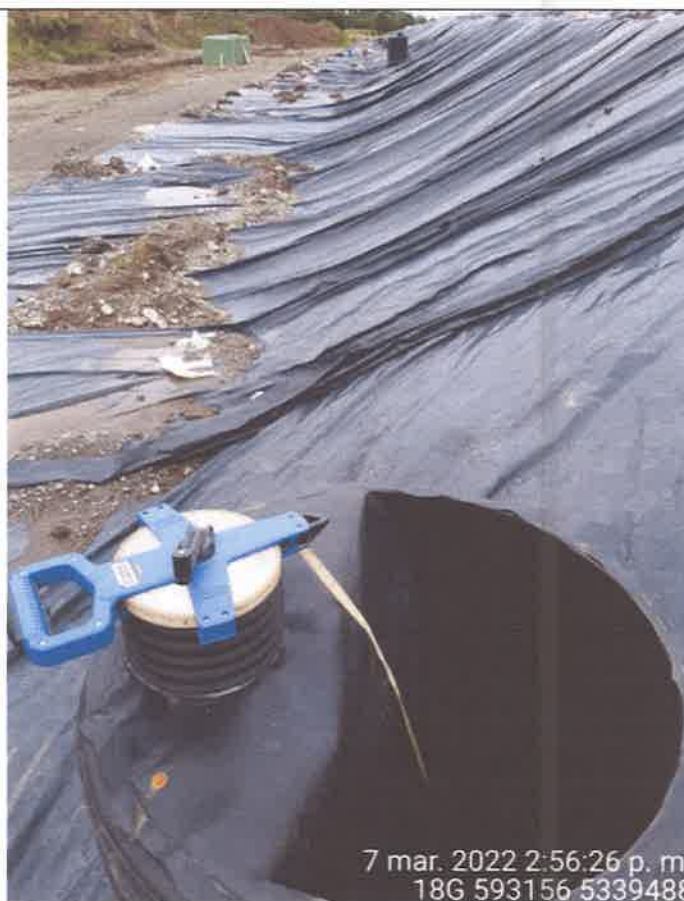
Fotografía N°16: Medición de Niveles de cámaras por Personal Municipal.  
Tomada: 07 de Marzo del 2022.

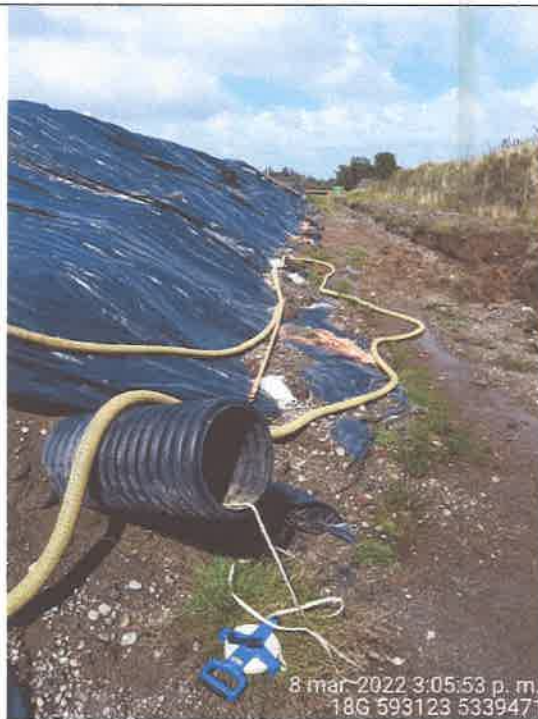
Fotografía N°17: Medición de Niveles de cámaras por Personal Municipal.  
Tomada: 08 de Marzo del 2022.

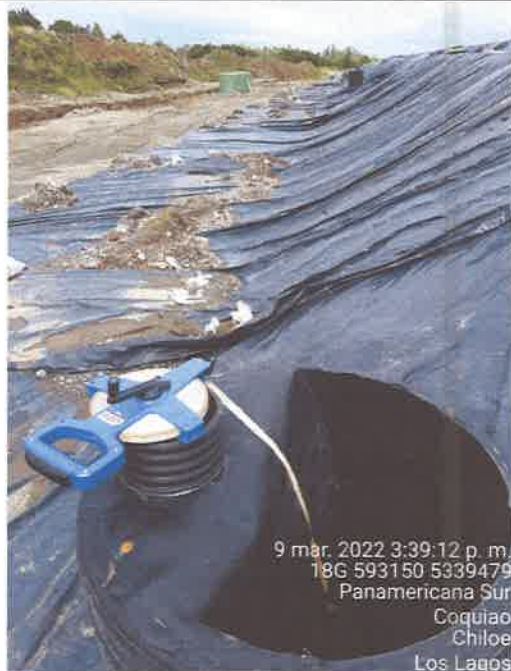
Fotografía N°18: Medición de Niveles de cámaras por Personal Municipal.  
Tomada: 09 de Marzo del 2022.

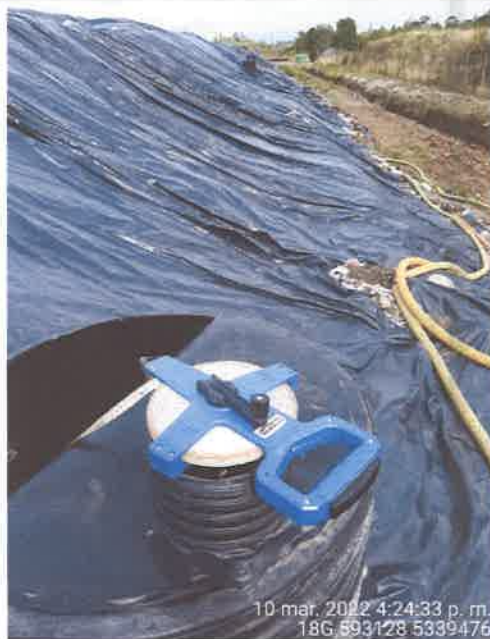
Fotografía N°19: Medición de Niveles de cámaras por Personal Municipal.  
Tomada: 10 de Marzo del 2022.

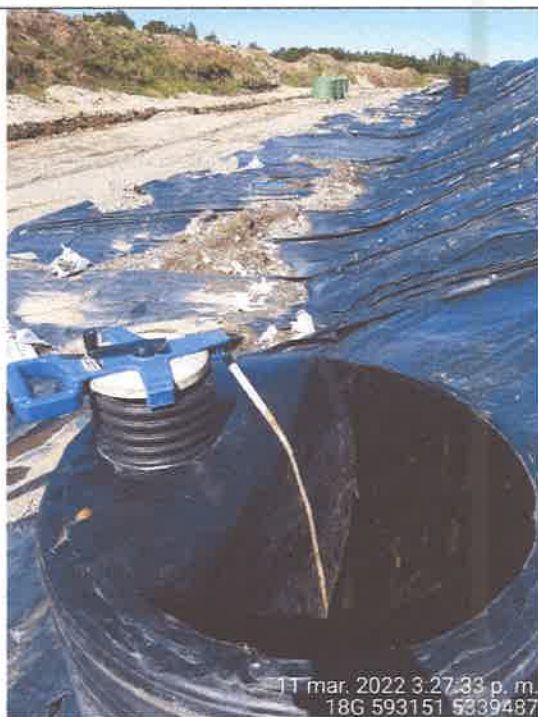
Fotografía N°20: Medición de Niveles de cámaras por Personal Municipal.  
Tomada: 11 de Marzo del 2022.

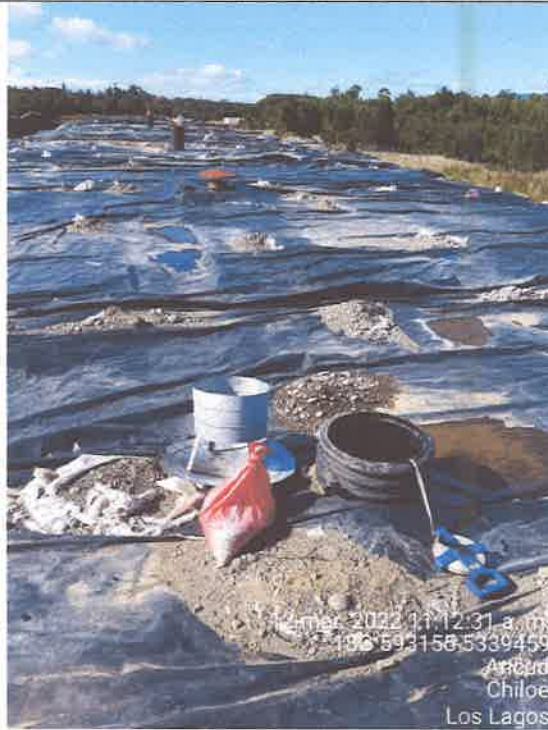
Fotografía N°21: Medición de Niveles de cámaras por Personal Municipal.  
Tomada: 12 Marzo del 2022.

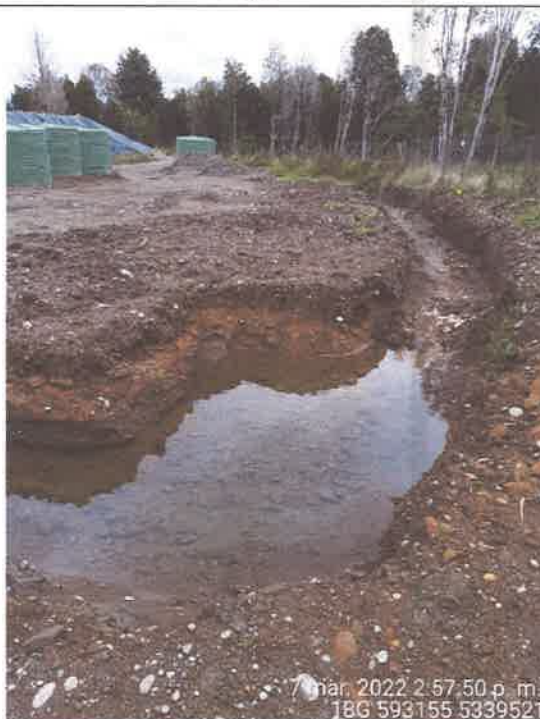
Fotografía N°22: Estado canales aguas lluvias

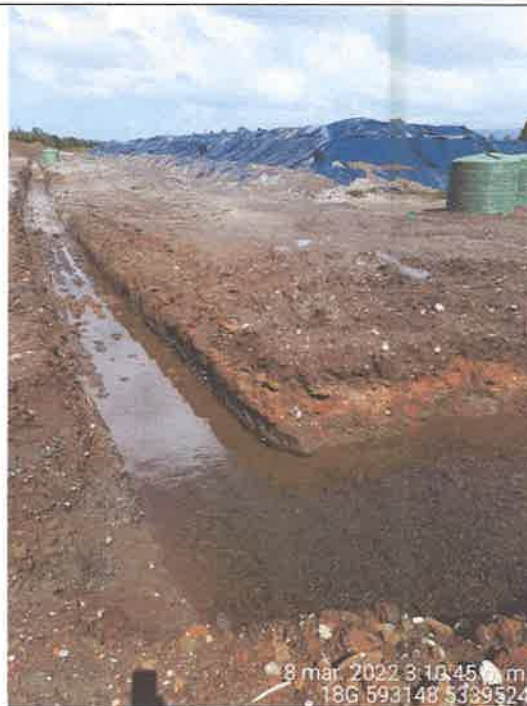
Fotografía N°23: Estado canales aguas lluvias

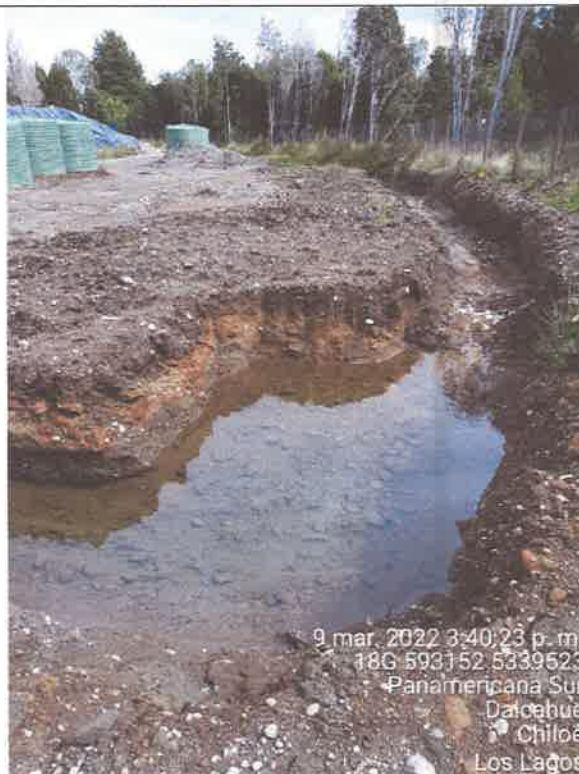
Fotografía N°24: Estado canales aguas lluvias

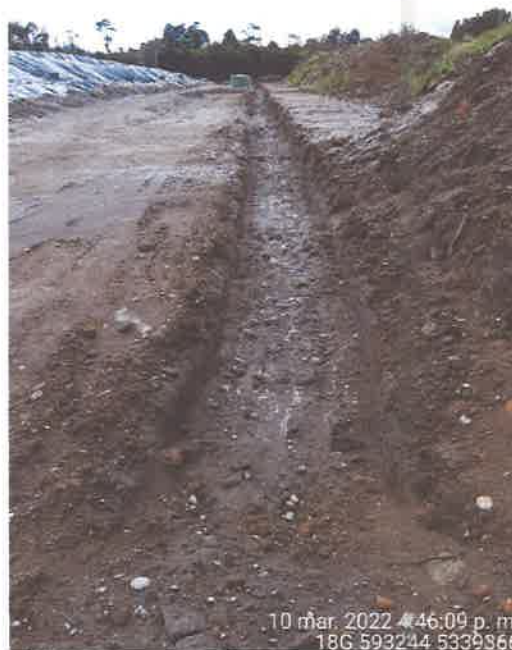
Fotografía N°25: Estado canales aguas lluvias

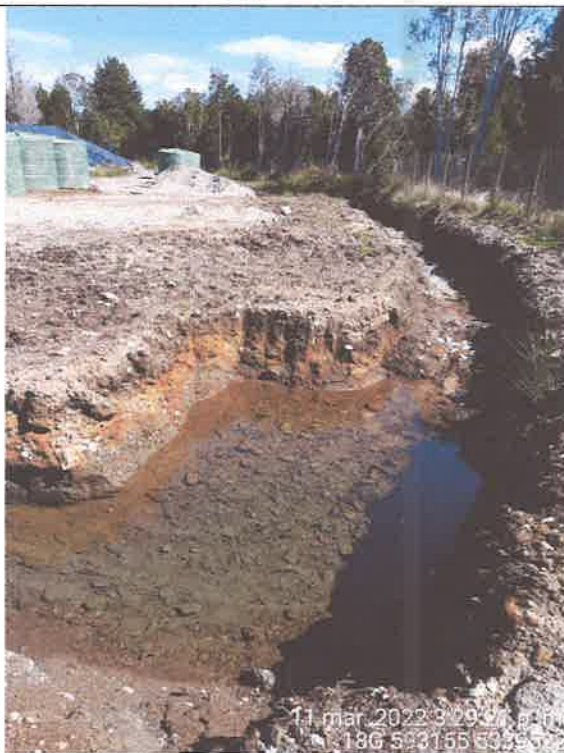
Fotografía N°26: Estado canales de aguas lluvias

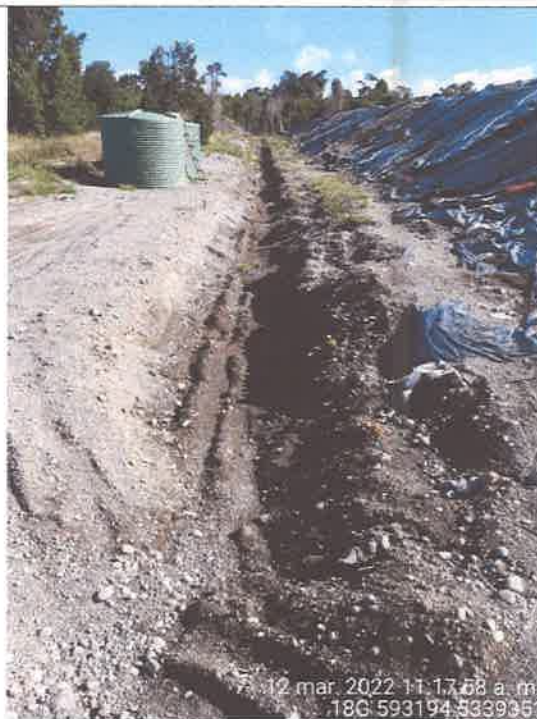
Fotografía N°27: Estado canales de aguas lluvias

Los trabajos realizados en marco de dar cumplimiento al punto 3 de las medidas provisionales indicadas, se realizan en marco de proyecto hidraulico presentado en su momento a la SMA. Y Como se puede observar los canales se encuentran limpios y como se aprecia en la ultima fotografia en el pozo acumulan las lluvias provenientes de los canales perimetrales del lado este y oeste de la zanja.
