## **Reporte de cumplimiento MP “Relleno Sanitario Puntra”**

### **Lunes 28 de Marzo del 2022**

En virtud de Resolución Exenta N°451, del 24 de Marzo del 2022, de la Superintendencia del Medio Ambiente (SMA), donde nuevamente ordena Medidas Provisionales procedimentales que indica a Relleno Sanitario Puntra, cuyo titular es la Ilustre Municipalidad de Ancud.

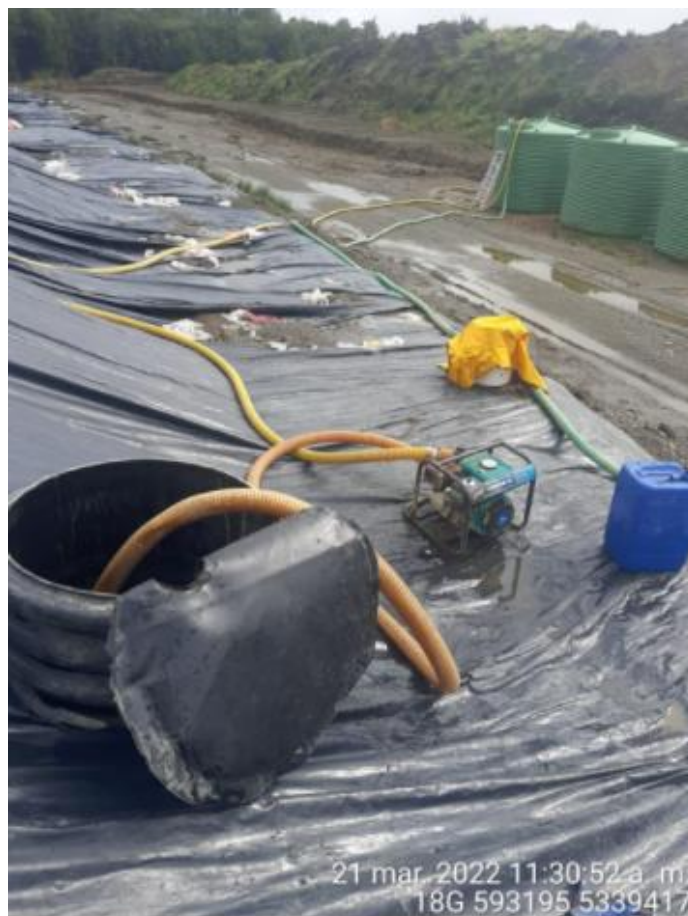
Fotografía N°1: Extracción de Lixiviados desde cámaras C12 y C13 por personal municipal.  
Tomada: Lunes 21 de Marzo del 2022.

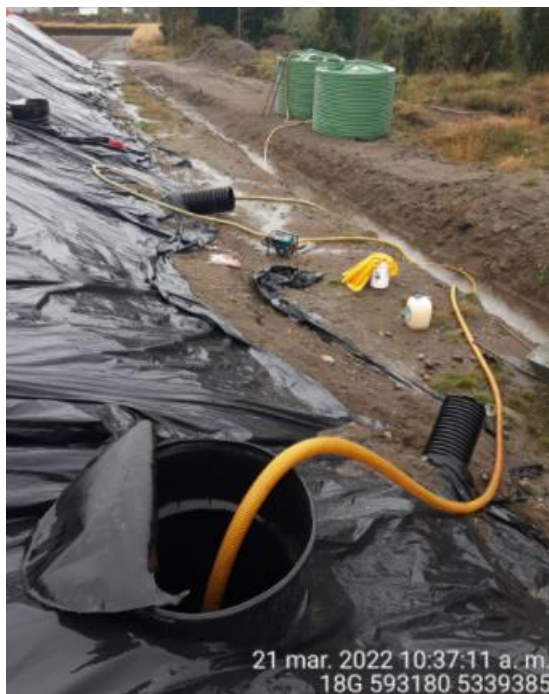
Fotografía N°2: Extracción de Lixiviados desde cámara C03.  
Tomada: Lunes 21 de Marzo del 2022.

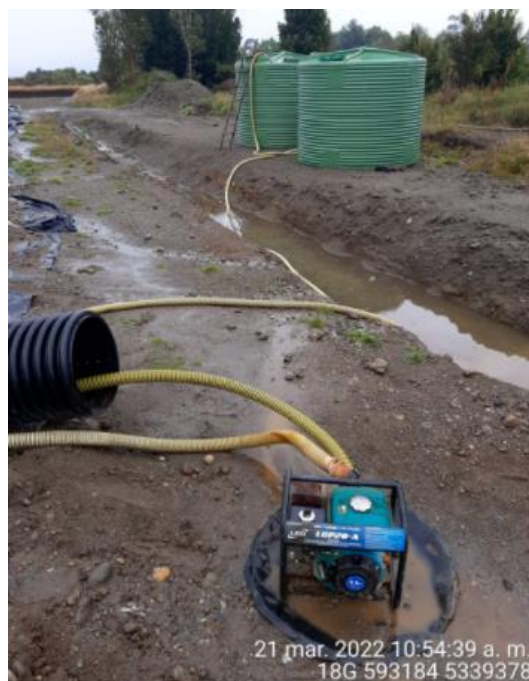
Fotografía N°3: Extracción de Lixiviados desde cámara C03.  
Tomada: Lunes 21 de Marzo del 2022.

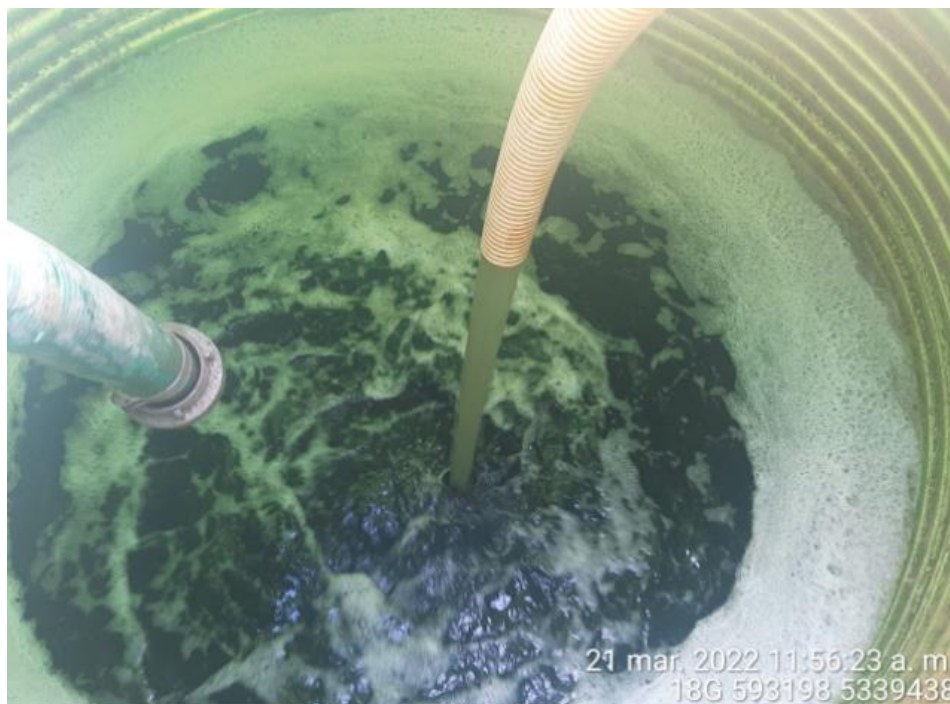
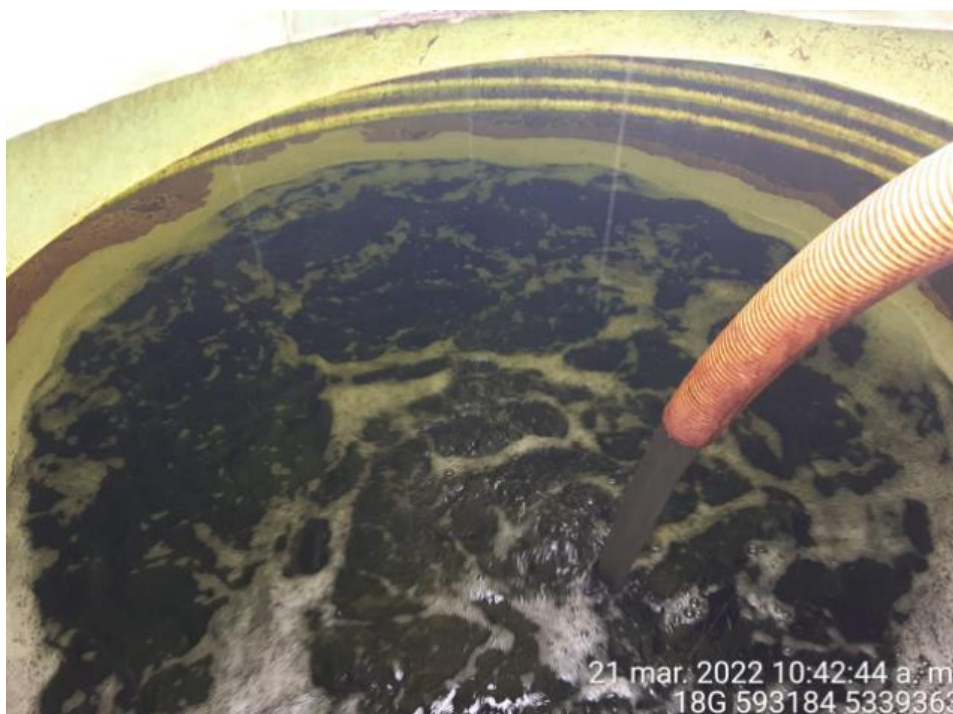
Fotografía N°4: Extracción de Lixiviados por personal municipal.  
Tomada: Lunes 21 de Marzo del 2022.

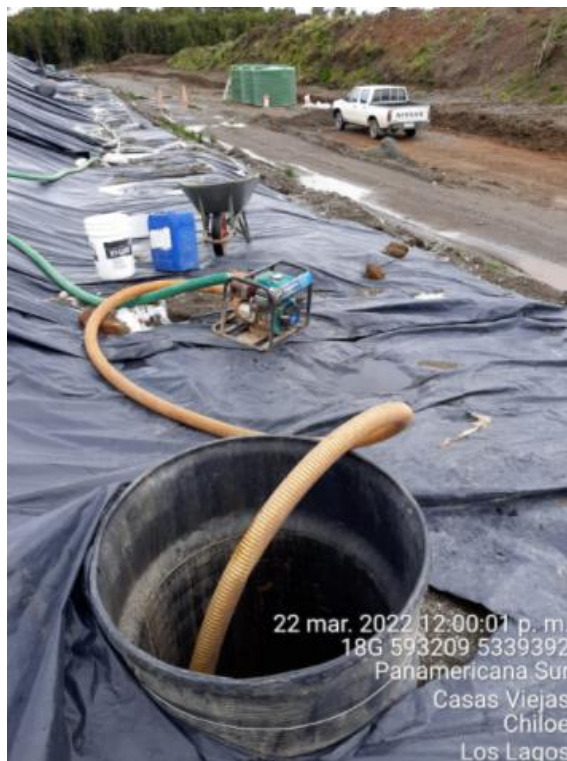
Fotografía N°5: Extracción de Lixiviados C12, C13 y C14 por personal municipal.  
Tomada: Martes 22 de Marzo del 2022.

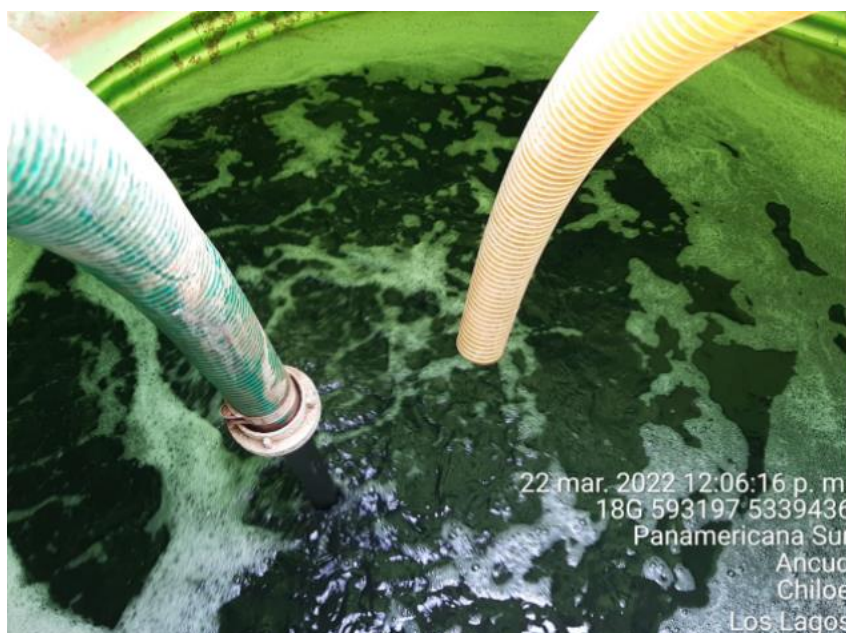
Fotografía N°6: Extracción de Lixiviados C12, C13 y C14 por personal municipal.  
Tomada: Martes 22 de Marzo del 2022.

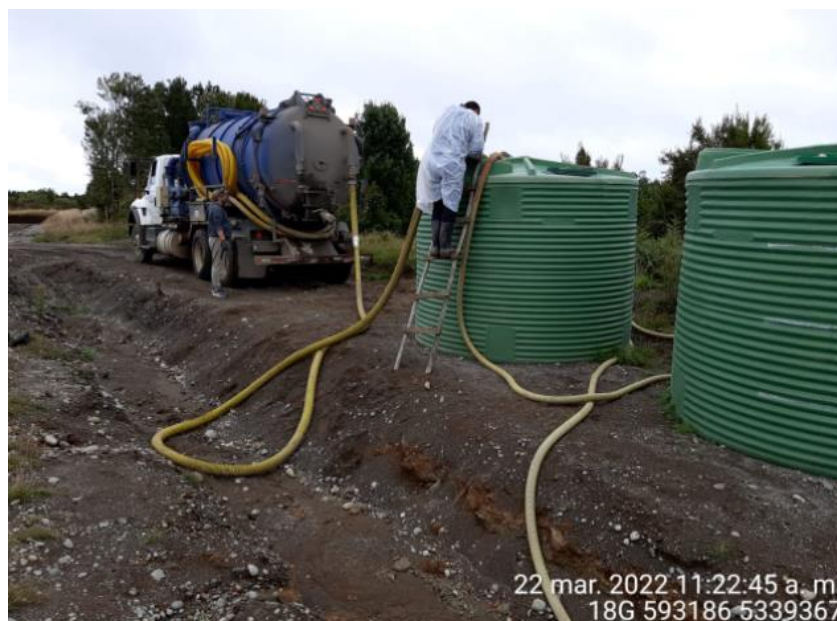
Fotografía N°7: Retiro de Lixiviados por Empresa Tresol.  
Tomada: Martes 22 de Marzo del 2022.

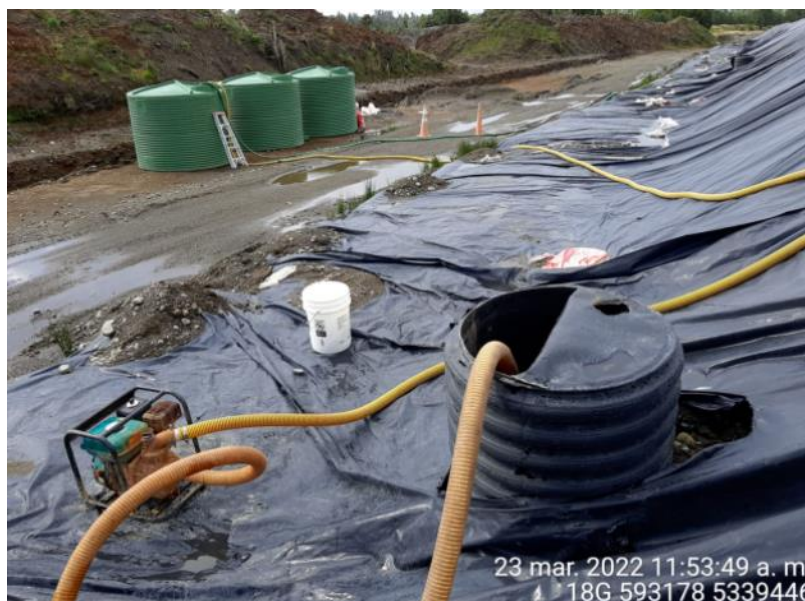
Fotografía N°8: Extracción de Lixiviados C12, C13 y C14 por personal municipal.  
Tomada: Miércoles 23 de Marzo del 2022.

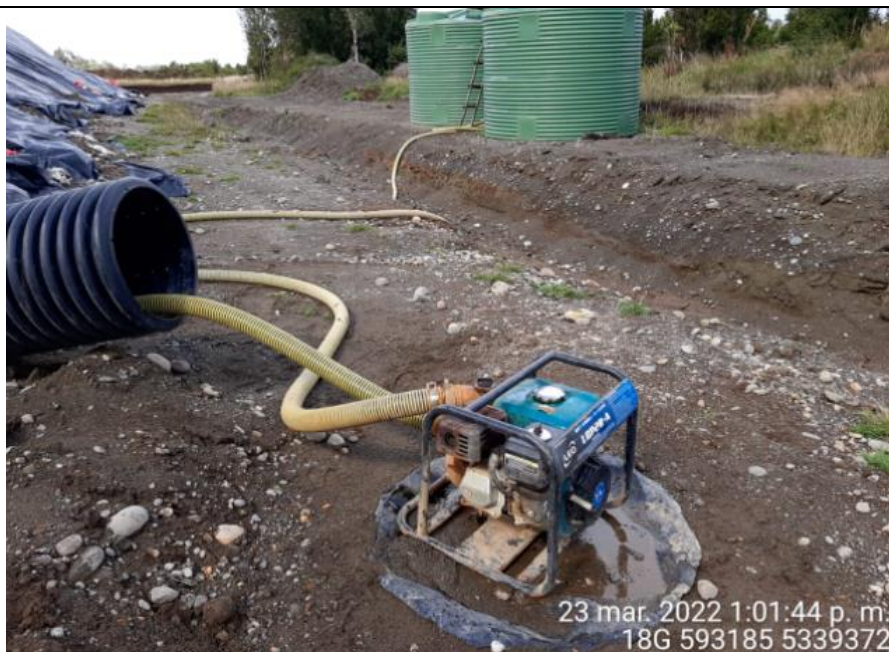
Fotografía N°9: Extracción de Lixiviados diagonal D02 por personal municipal.  
Tomada: Miércoles 23 de Marzo del 2022.

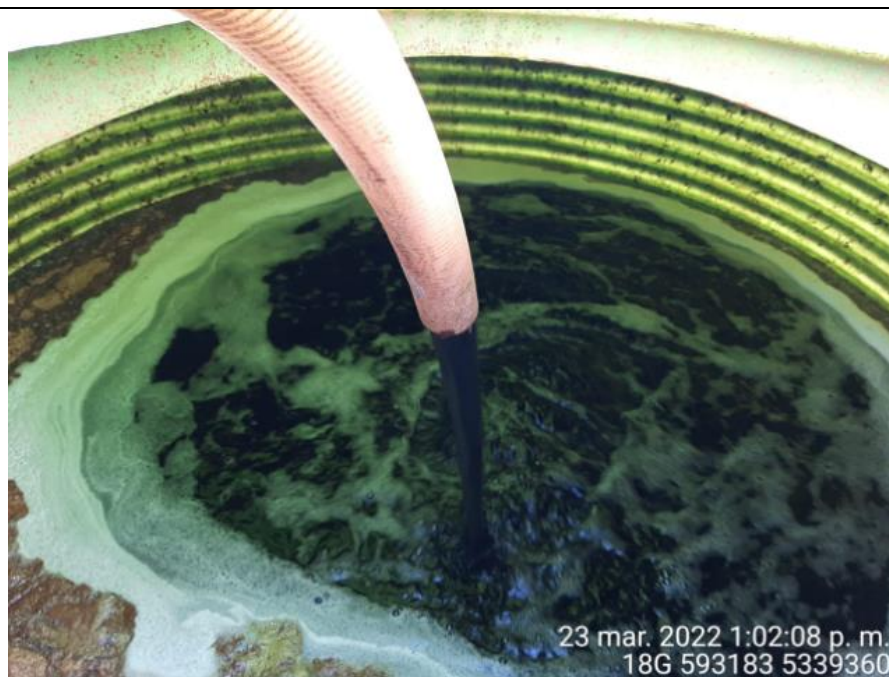
Fotografía N°10: Extracción de Lixiviados a estanque.  
Tomada: Miércoles 23 de Marzo del 2022.

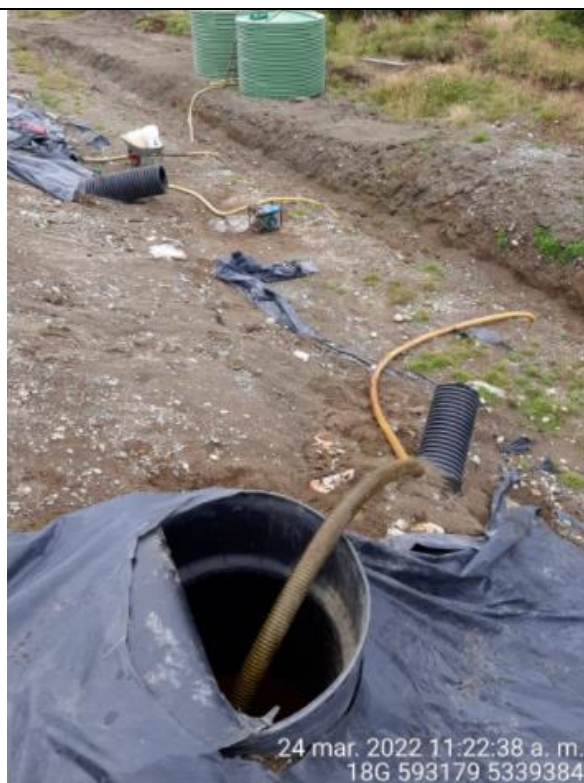
Fotografía N°11: Extracción de Lixiviados C03 por personal municipal.  
Tomada: Jueves 24 de Marzo del 2022

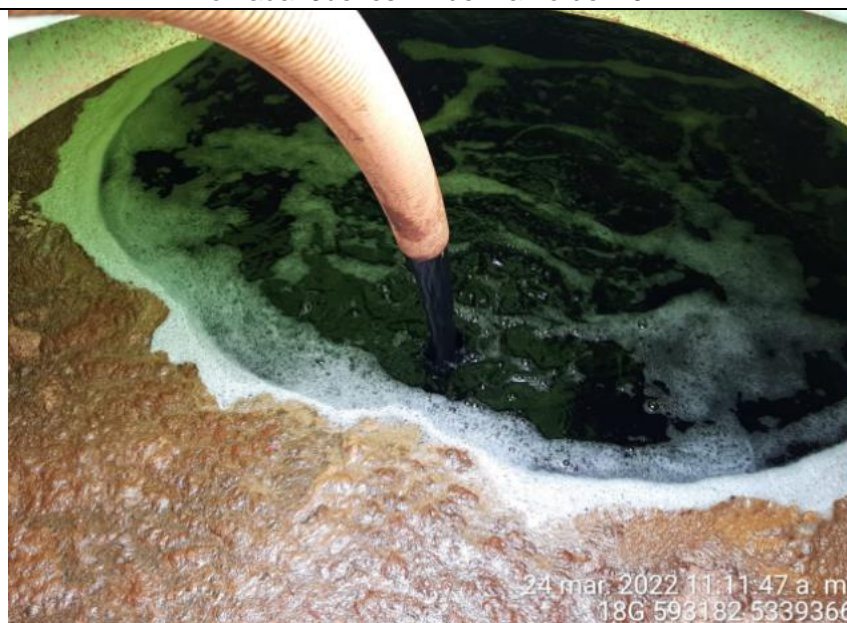
Fotografía N°12: Extracción de Lixiviados a estanque por personal municipal.  
Tomada: Jueves 24 de Marzo del 2022

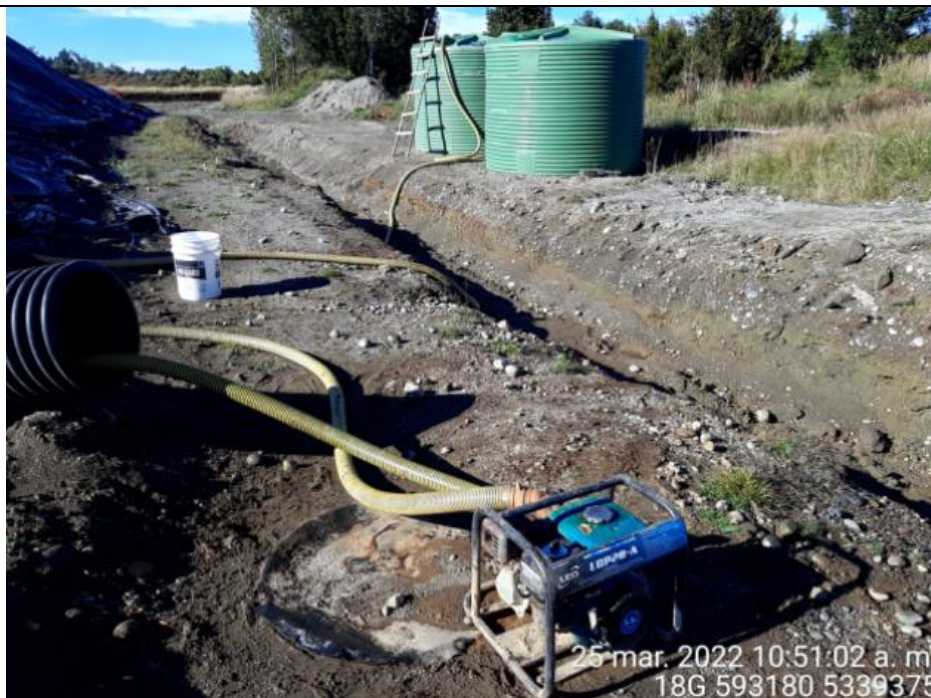
Fotografía N°13: Extracción de Lixiviados desde diagonal D02 por personal municipal  
Tomada: Viernes 25 de Marzo del 2022.

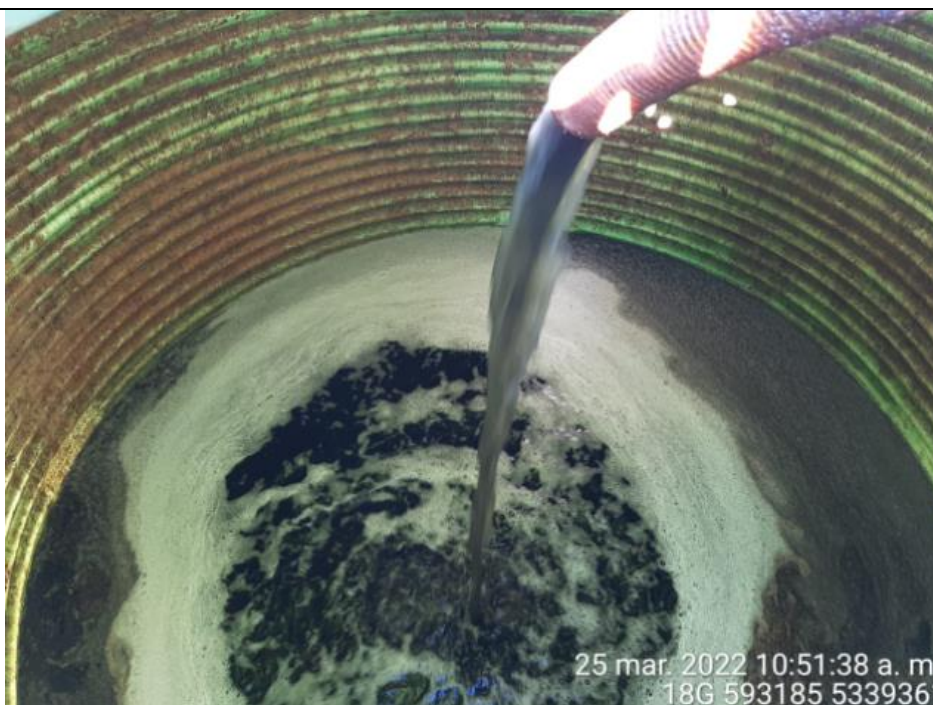
Fotografía N°14: Extracción de Lixiviados a estanque por personal municipal  
Tomada: Viernes 25 de Marzo del 2022.

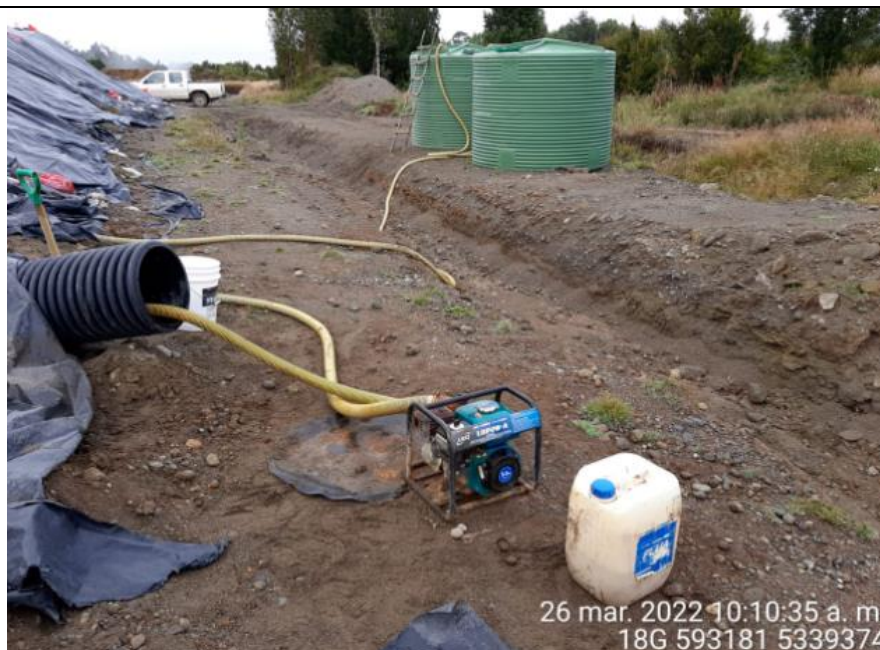
Fotografía N°15: Extracción de Lixiviados D02 por personal municipal.  
Tomada: Sábado 26 de Marzo del 2022

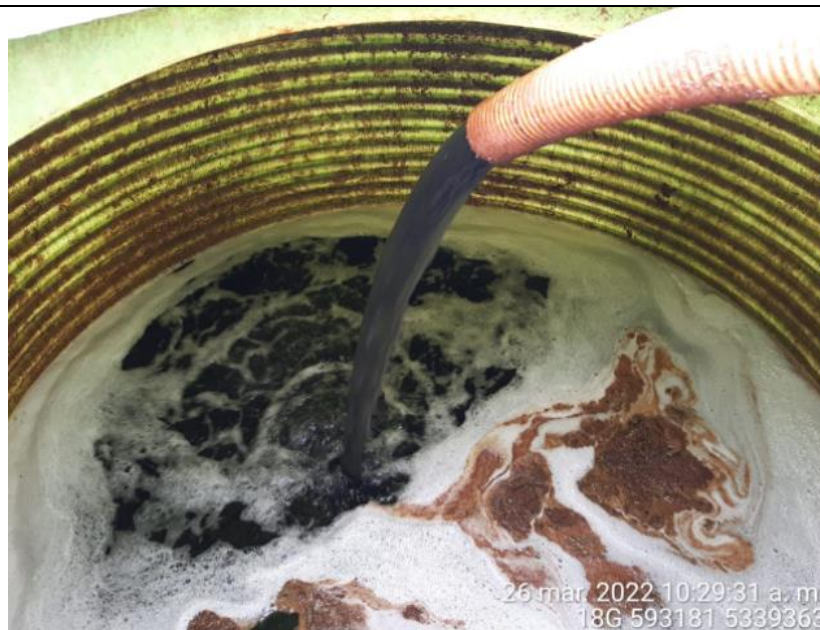
Fotografía N°16: Extracción de Lixiviados a estanque por personal municipal.  
Tomada: Sábado 26 de Marzo del 2022

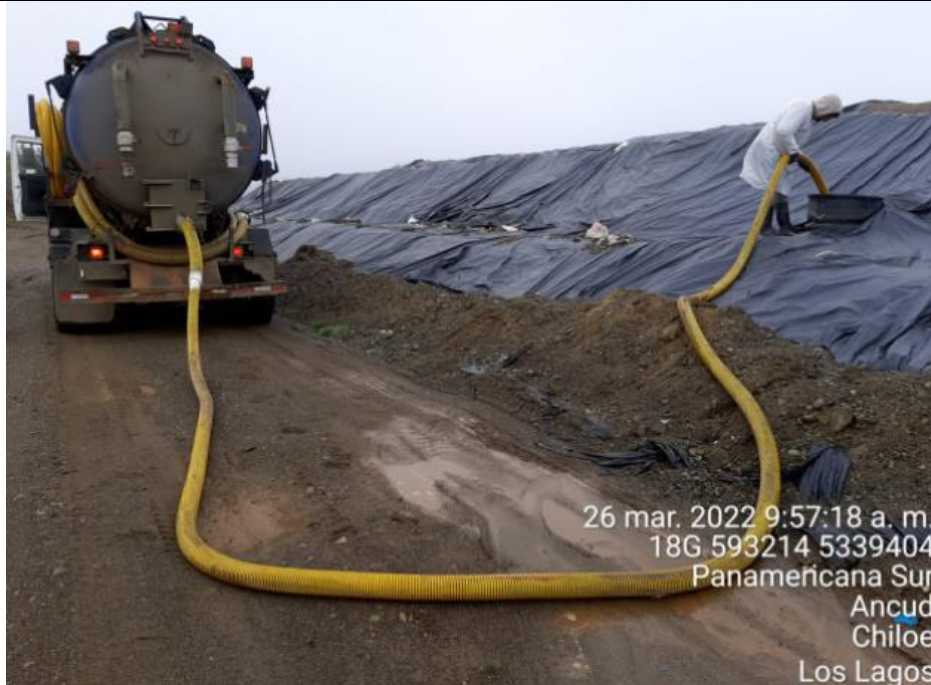
Fotografía N°17: Retiro de Lixiviados desde cámaras por empresa Tresol.  
Tomada: Sábado 26 de Marzo del 2022

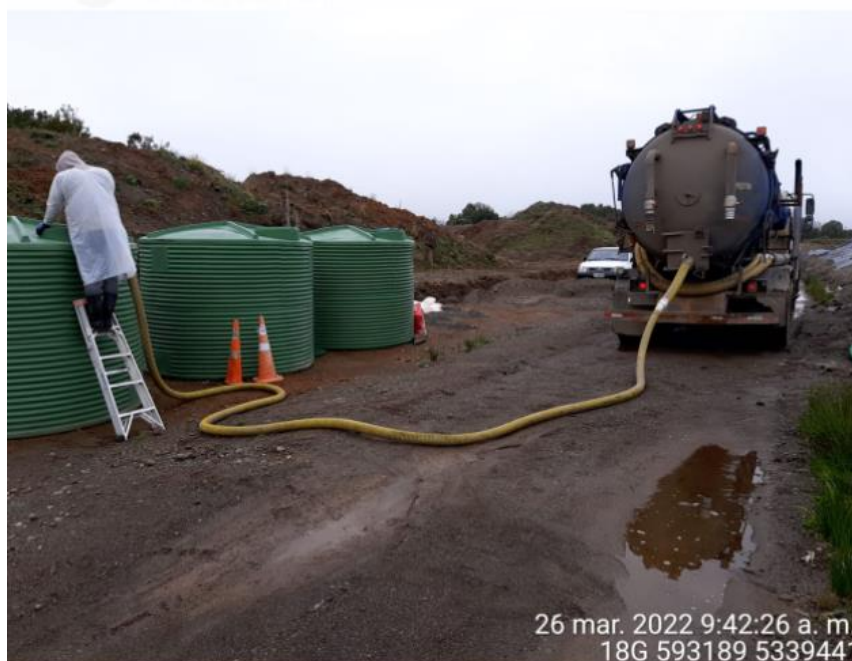
Fotografía N°18: Retiro de Lixiviados desde estanques por empresa Tresol.  
Tomada: Sábado 26 de Marzo del 2022

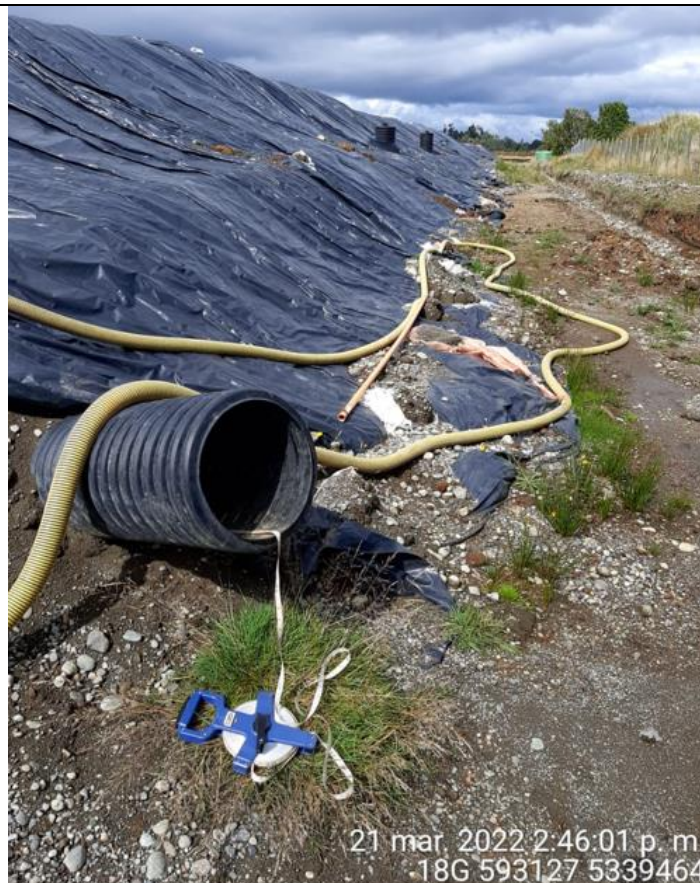
Fotografía N°20: Medición de Niveles de cámaras por Personal Municipal.  
Tomada: 21 de Marzo del 2022.

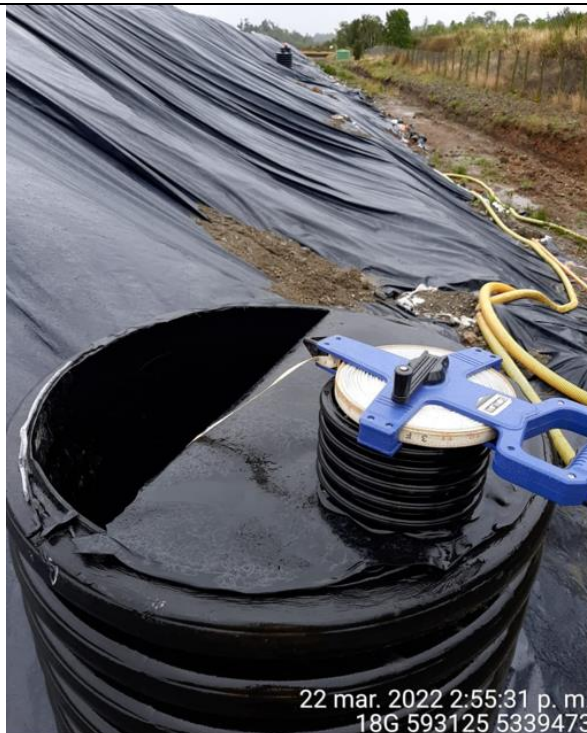
Fotografía N°21: Medición de Niveles de cámaras por Personal Municipal.  
Tomada: 22 de Marzo del 2022.

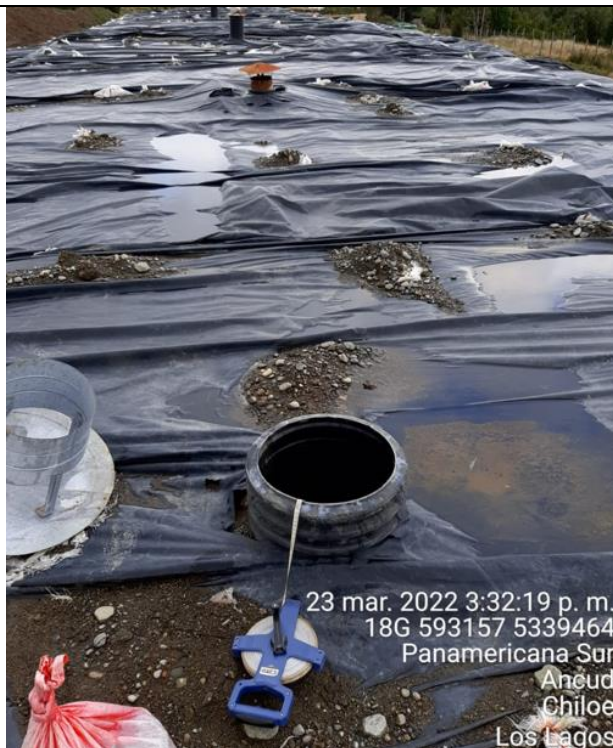
Fotografía N°22: Medición de Niveles de cámaras por Personal Municipal.  
Tomada: 23 de Marzo del 2022.

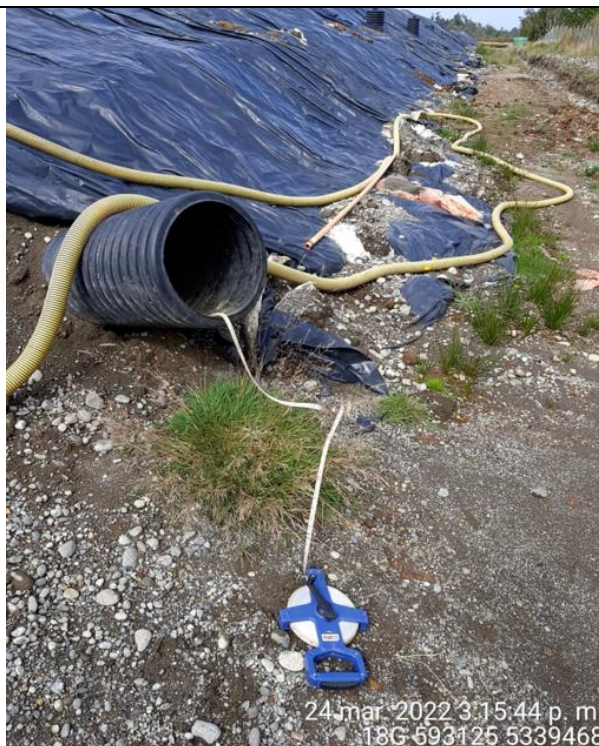
Fotografía N°23: Medición de Niveles de cámaras por Personal Municipal.  
Tomada: 24 de Marzo del 2022.

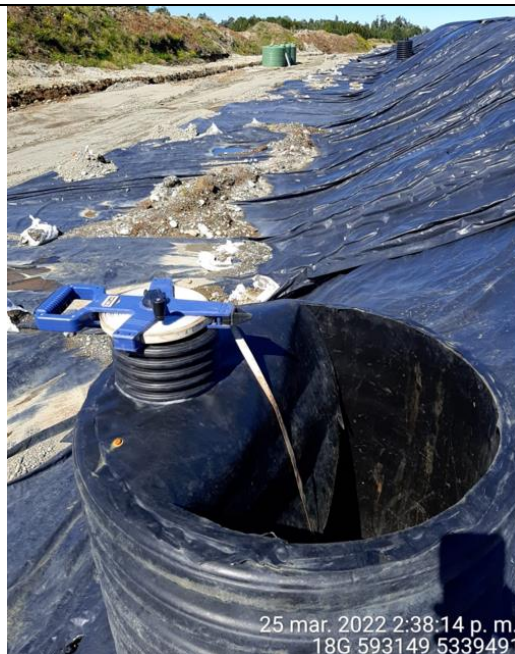
Fotografía N°24: Medición de Niveles de cámaras por Personal Municipal.  
Tomada: 25 de Marzo del 2022.

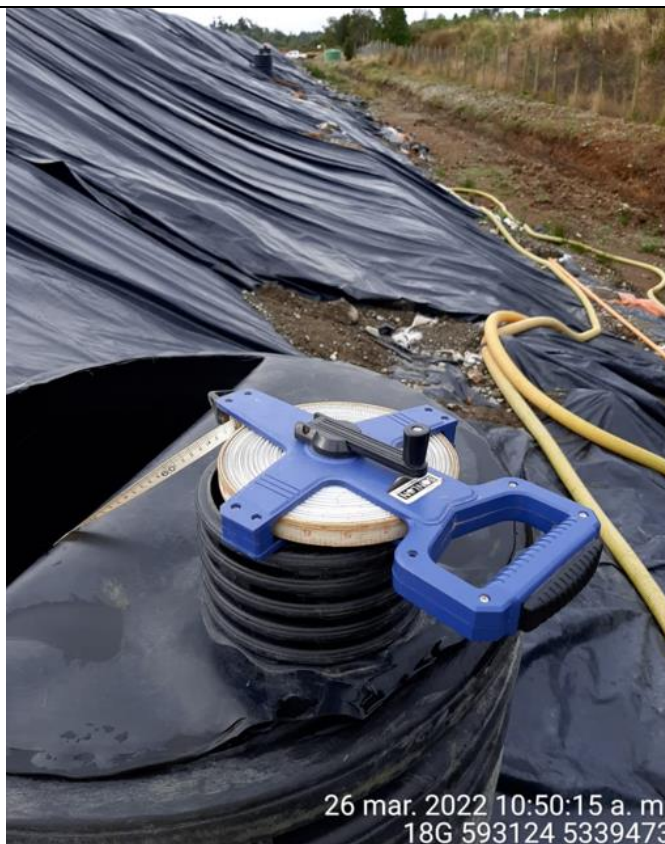
Fotografía N°25: Medición de Niveles de cámaras por Personal Municipal.  
Tomada: 26 Marzo del 2022.

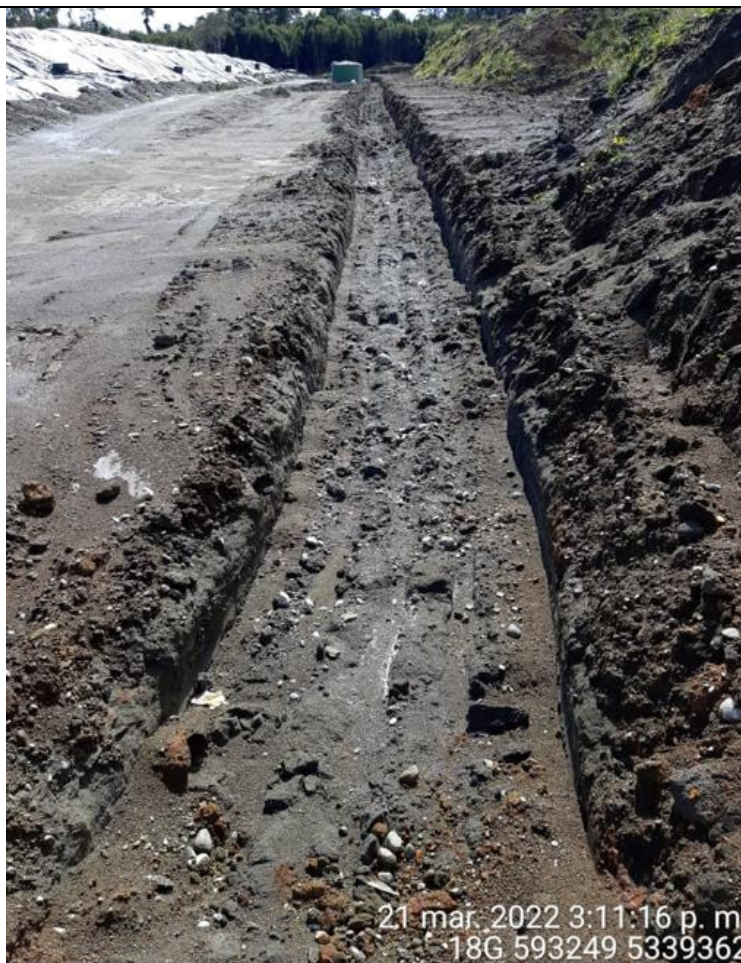
Fotografía N°26: Estado canales aguas lluvias

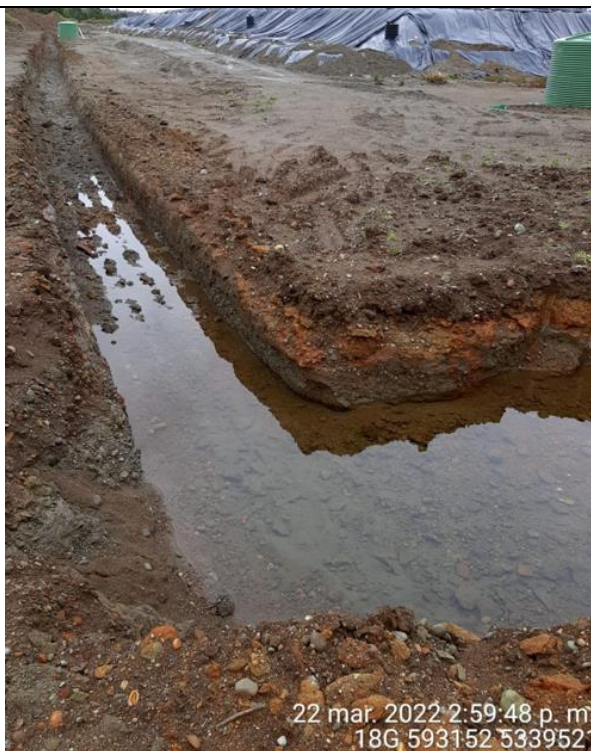
Fotografía N°27: Estado canales aguas lluvias

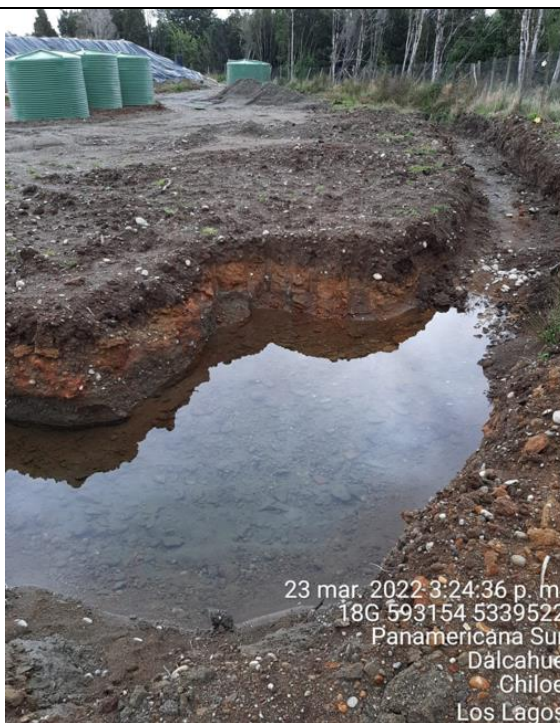
Fotografía N°28: Estado canales aguas lluvias

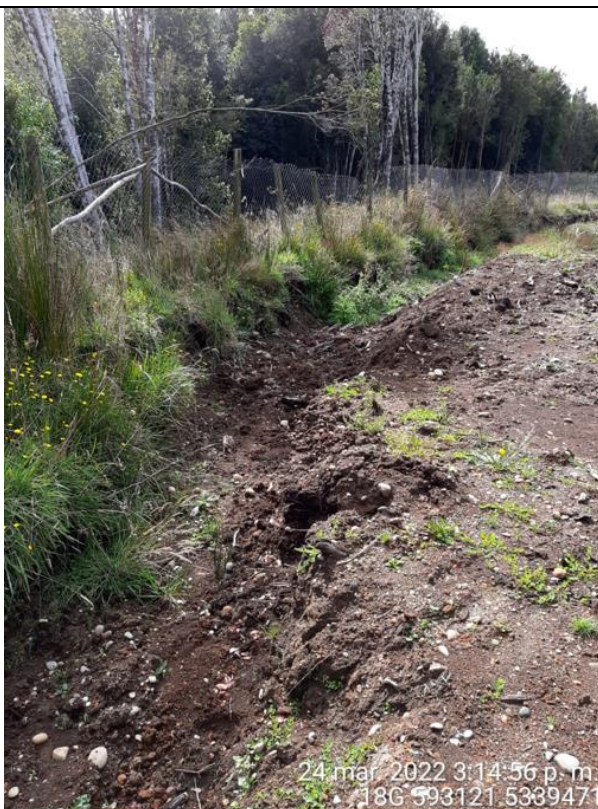
Fotografía N°29: Estado canales aguas lluvias

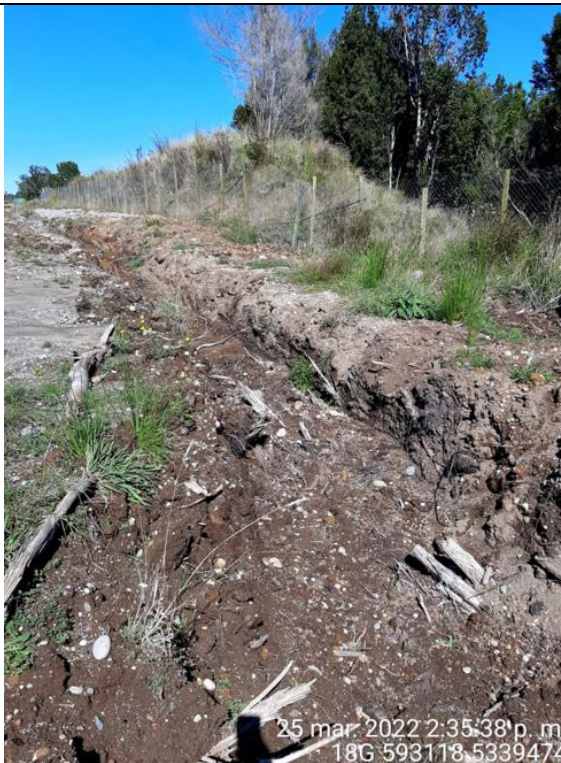
Fotografía N°30: Estado canales de aguas lluvias

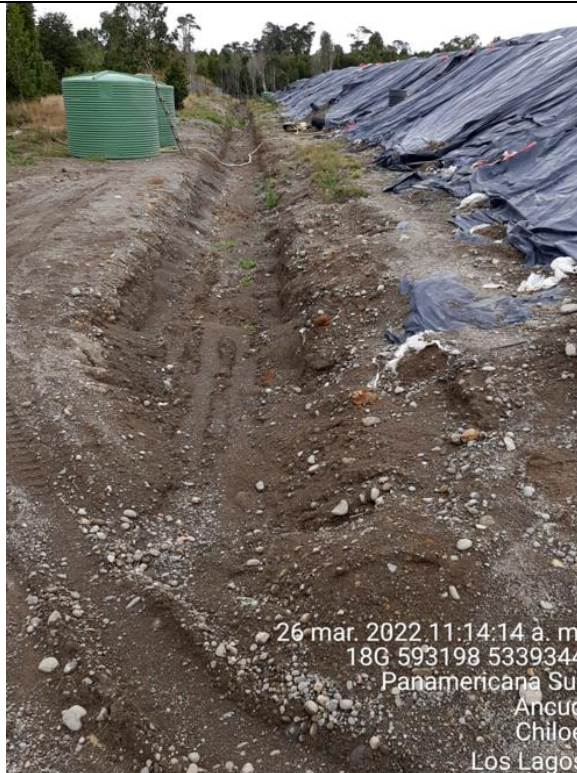
Fotografía N°31: Estado canales de aguas lluvias

Los trabajos realizados en marco de dar cumplimiento al punto 3 de las medidas provisionales indicadas, se realizan en marco de proyecto hidraulico presentado en su momento a la SMA. Y Como se puede observar los canales se encuentran limpios y como se aprecia en la ultima fotografia en el pozo acumulan las lluvias provenientes de los canales perimetrales del lado este y oeste de la zanja.
