Reporte de cumplimiento MP “Relleno Sanitario Puntra”

Lunes 11 de Abril del 2022

En virtud de Resolución Exenta N°451, del 24 de Marzo del 2022, de la Superintendencia del Medio Ambiente (SMA), donde nuevamente ordena Medidas Provisionales procedimentales que indica a Relleno Sanitario Puntra, cuyo titular es la Ilustre Municipalidad de Ancud.

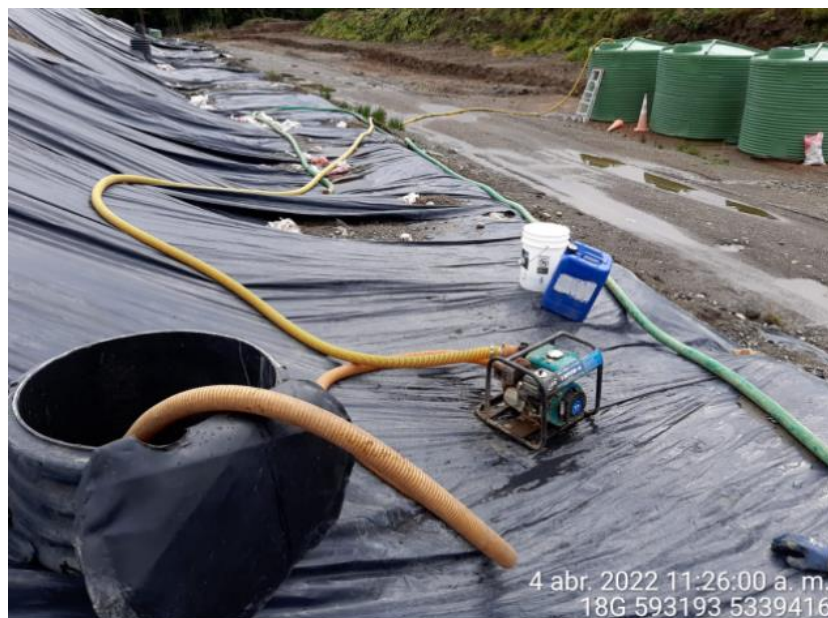
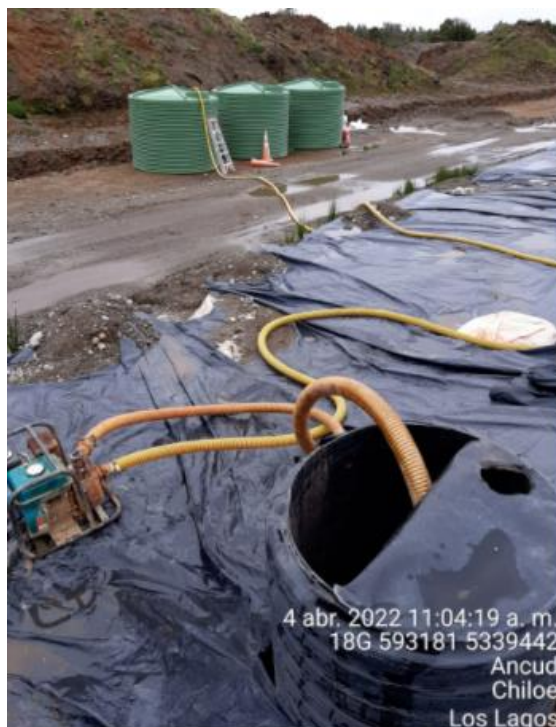
Fotografía N°1: Extracción de Lixiviados desde cámaras C12 y C13 por personal municipal.
Tomada: Lunes 04 de Abril del 2022.

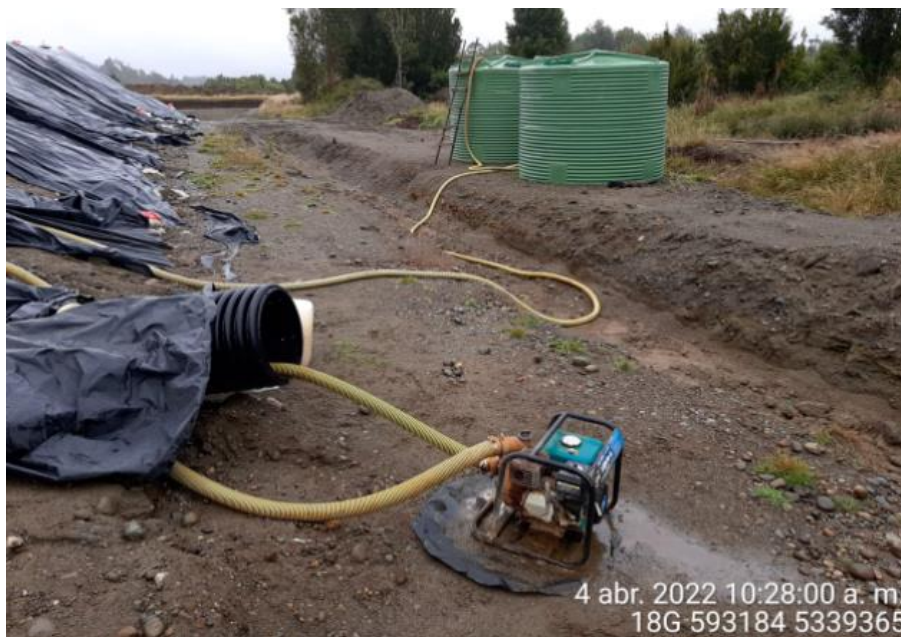
Fotografía N°2: Extracción de Lixiviados desde diagonal D02.
Tomada: Lunes 04 de Abril del 2022.

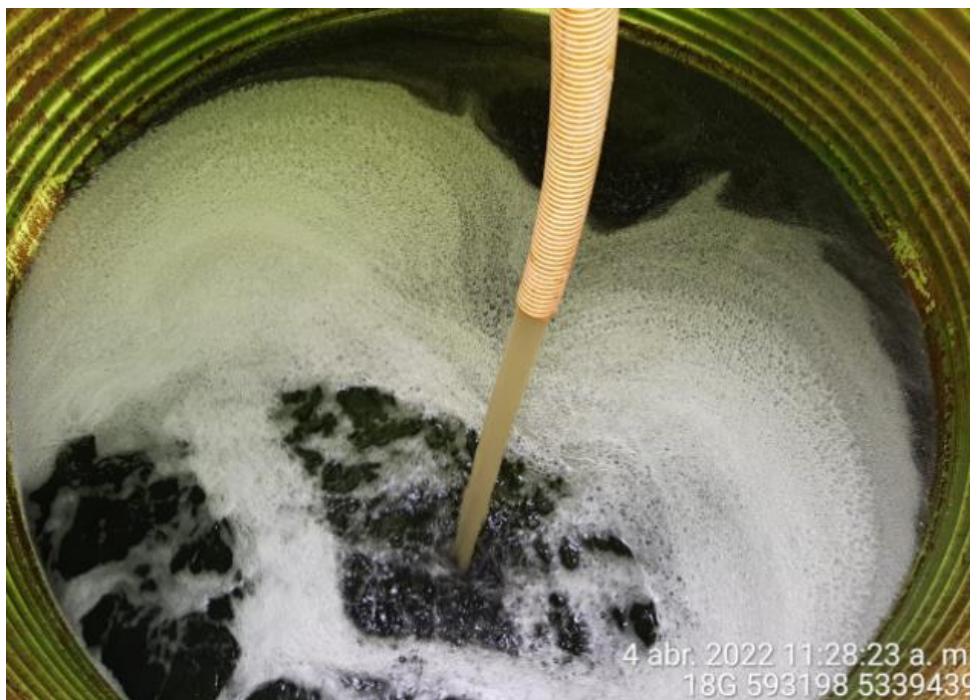
Fotografía N°3: Extracción de Lixiviados a estanque por personal municipal.
Tomada: Lunes 04 de Abril del 2022.

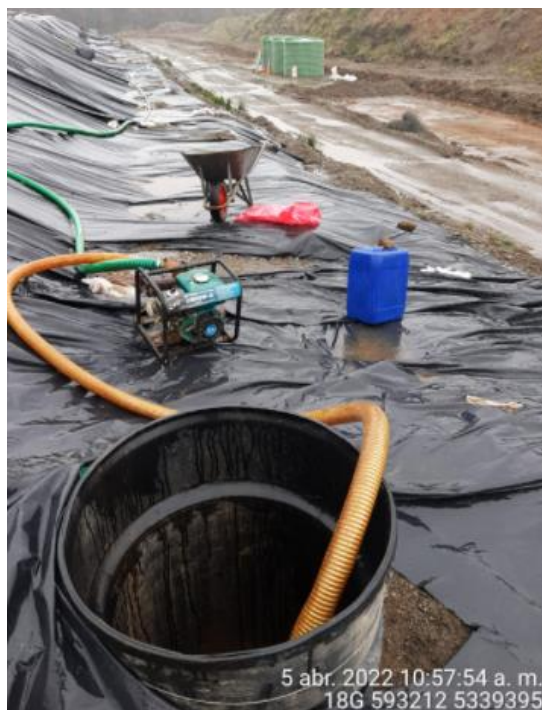
Fotografía N°4: Extracción de Lixiviados C12, C13 y C14 por personal municipal.
Tomada: Martes 05 de Abril del 2022.

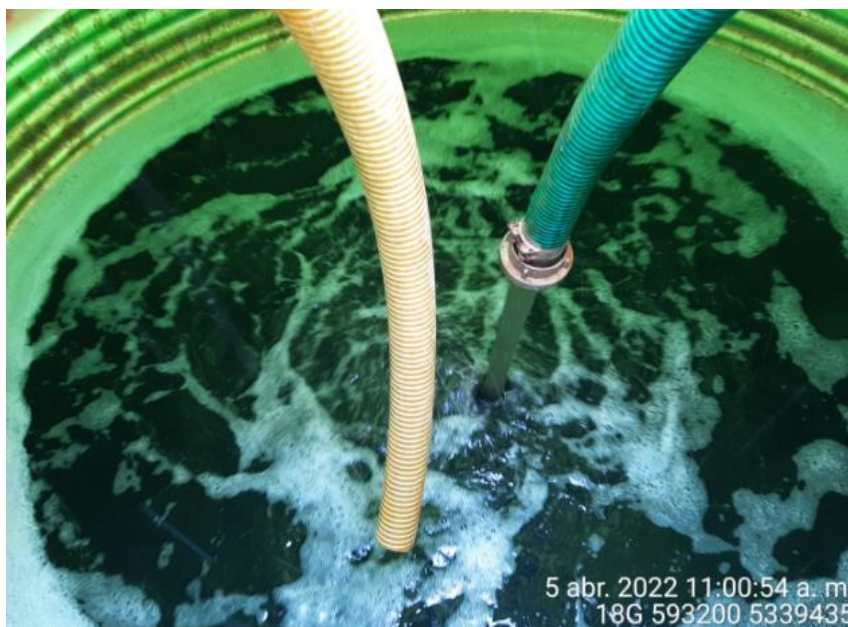
Fotografía N°5: Extracción de Lixiviados por personal municipal.
Tomada: Martes 05 de Abril del 2022.

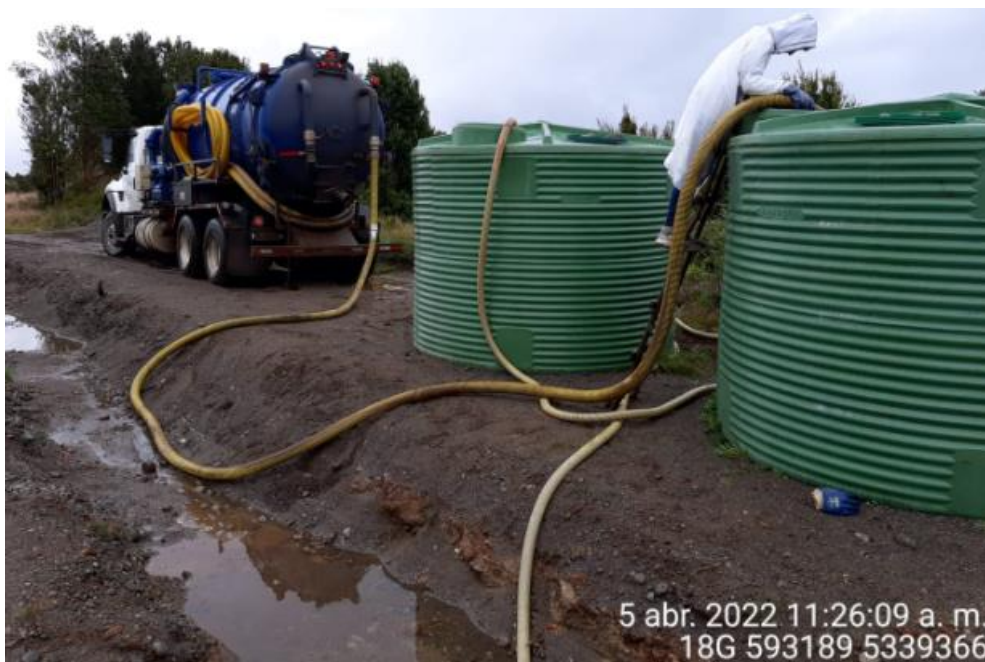
Fotografía N°6: Retiro de Lixiviados por Empresa Tresol.
Tomada: Martes 05 de Abril del 2022.

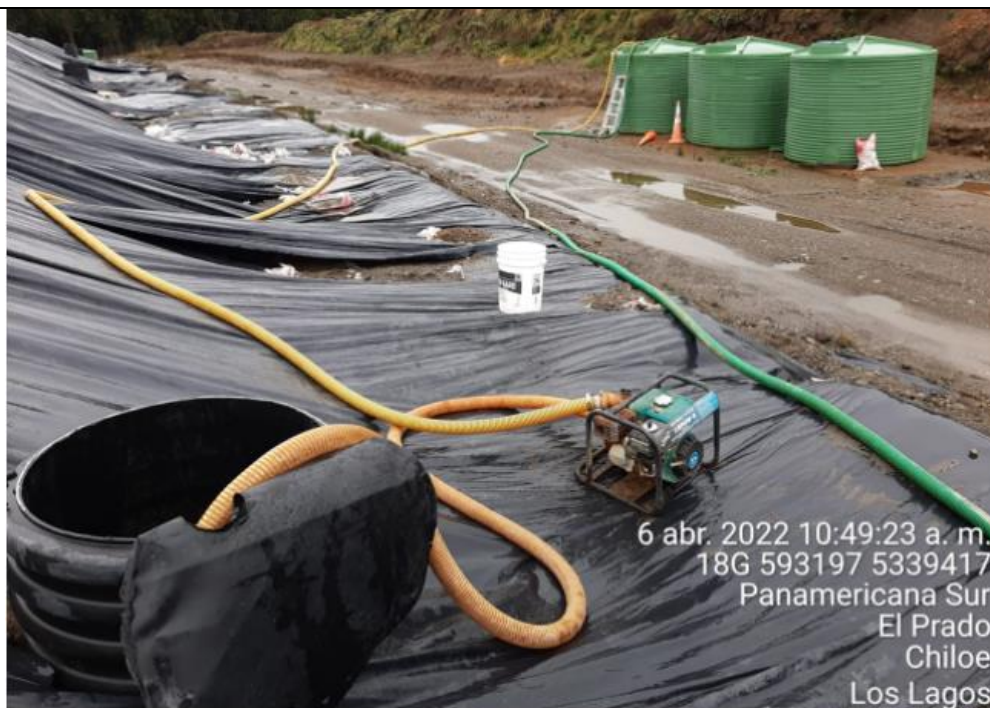
Fotografía N°7: Extracción de Lixiviados cámara C12, C13 y C14 por personal municipal.
Tomada: Miércoles 06 de Abril del 2022.

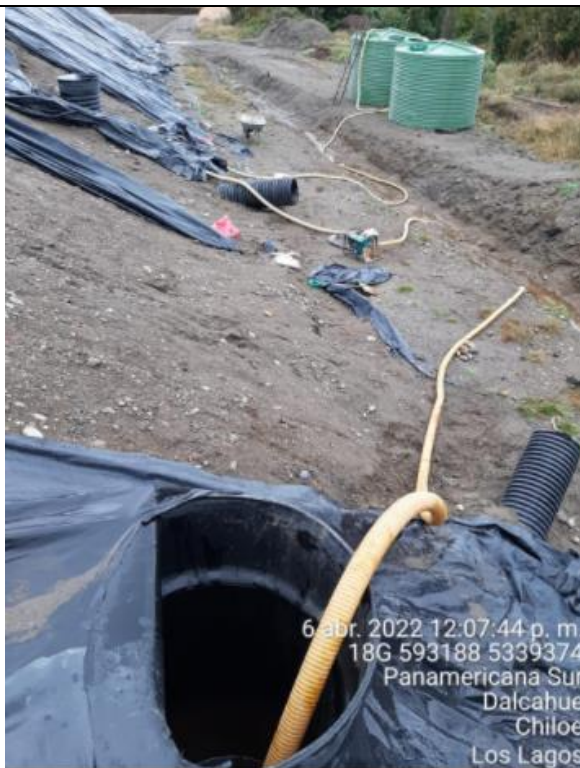
Fotografía N°8: Extracción de Lixiviados cámara C03 por personal municipal.
Tomada: Miércoles 06 de Abril del 2022.

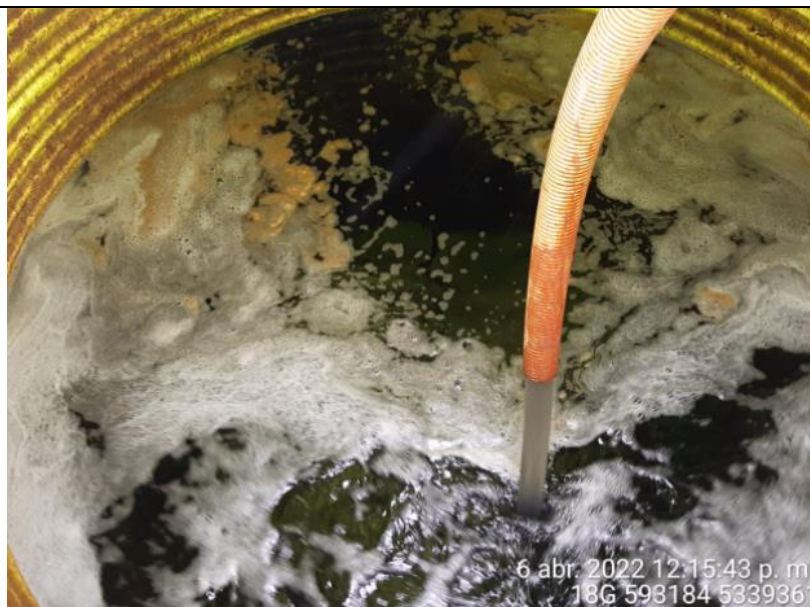
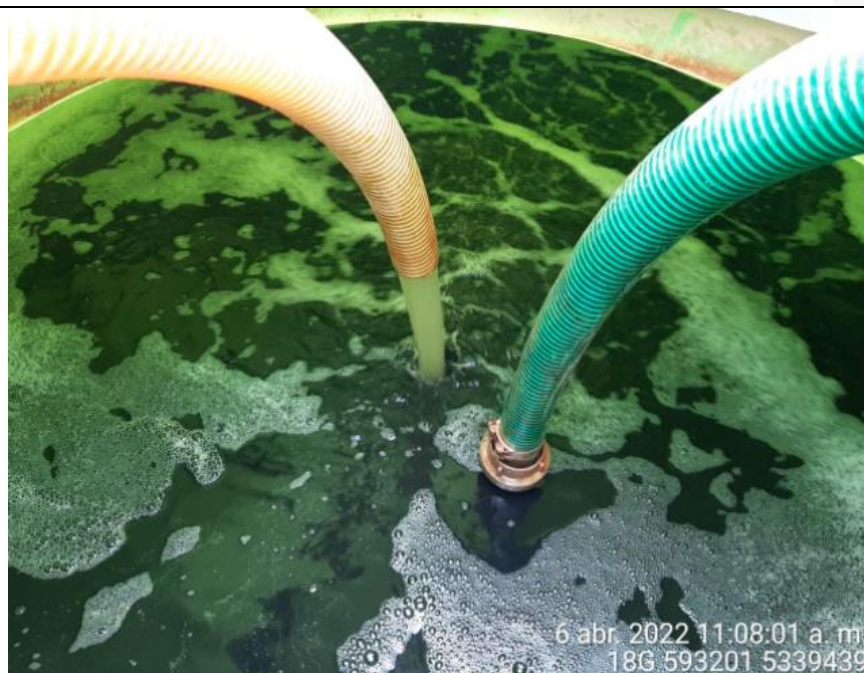
Fotografía N°9: Extracción de Lixiviados a estanque.
Tomada: Miércoles 06 de Abril del 2022.

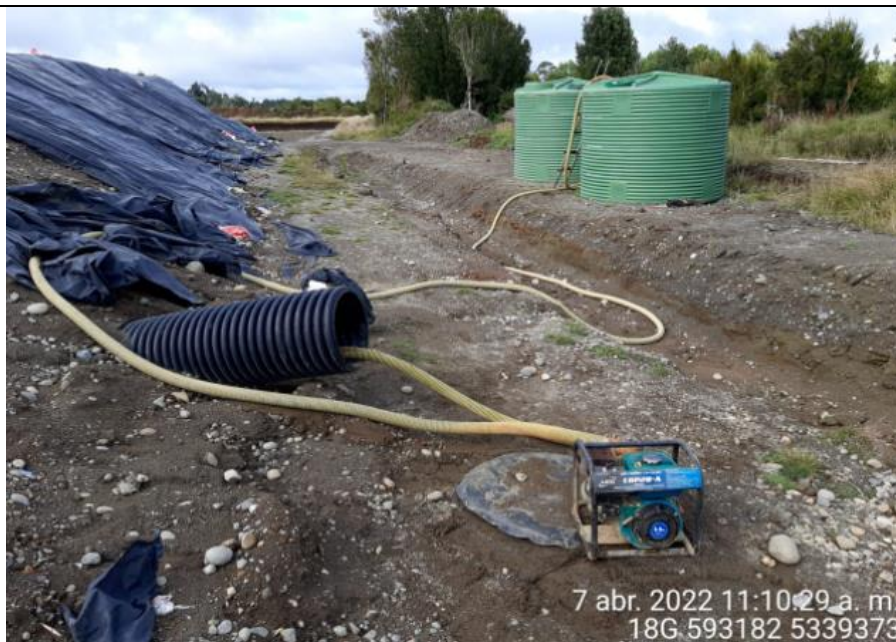
Fotografía N°10: Extracción de Lixiviados Diagonal D02 por personal municipal.
Tomada: Jueves 07 de Abril del 2022.

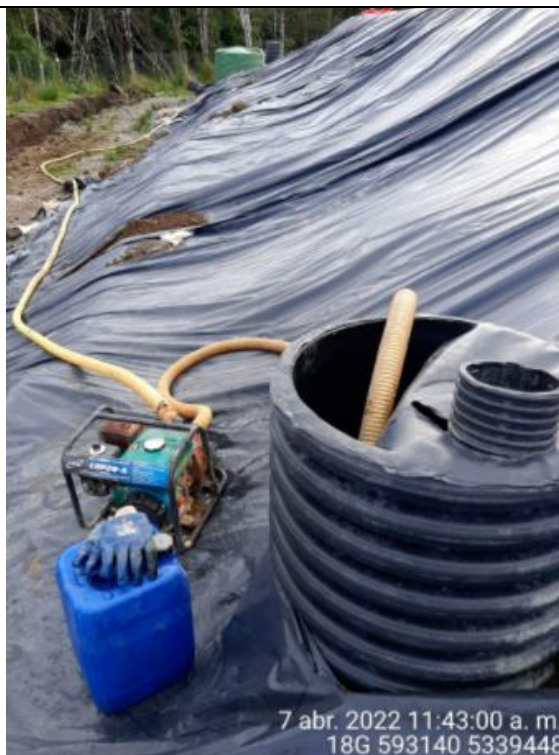
Fotografía N°11: Extracción de Lixiviados Cámara C07 por personal municipal.
Tomada: Jueves 07 de Abril del 2022.

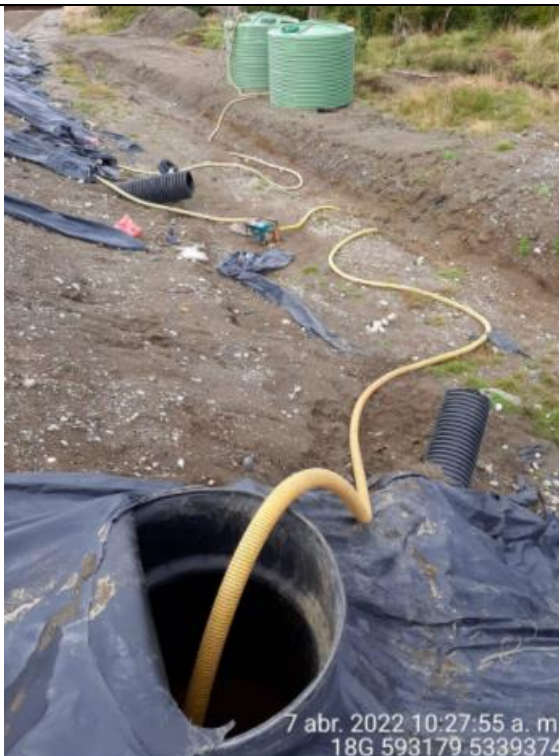
Fotografía N°12: Extracción de Lixiviados Cámara C03 por personal municipal.
Tomada: Jueves 07 de Abril del 2022.

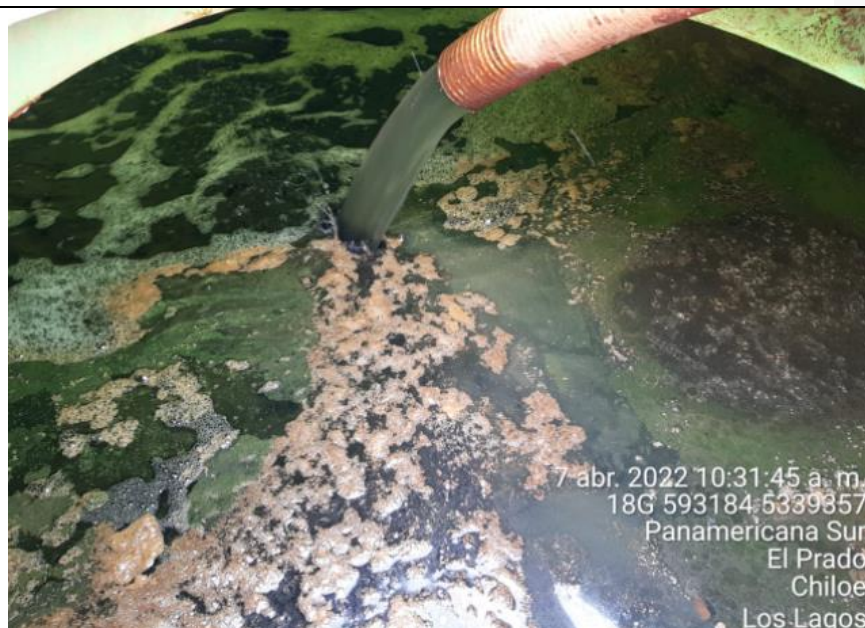
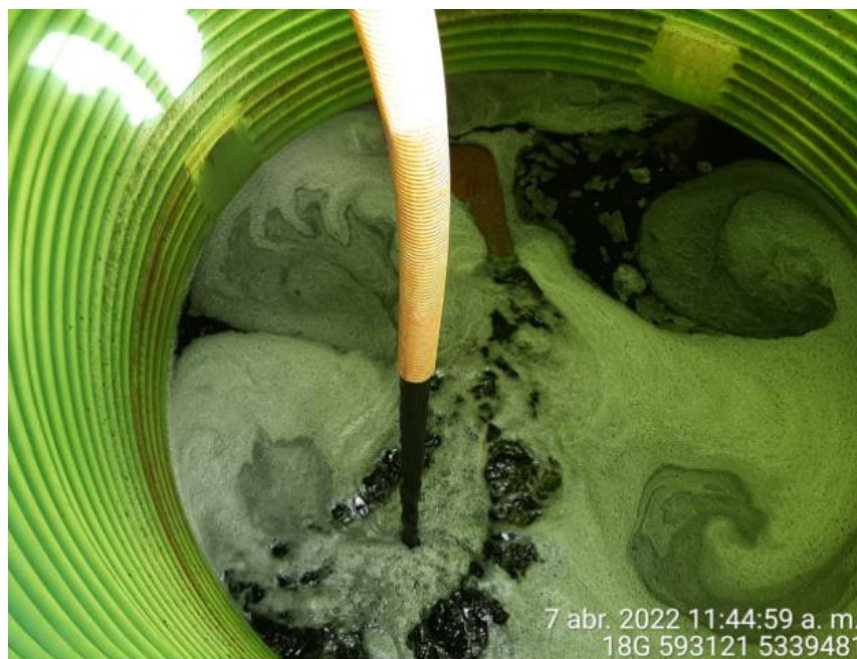
Fotografía N°13: Extracción de Lixiviados a estanque por personal municipal.
Tomada: Jueves 07 de Abril del 2022.

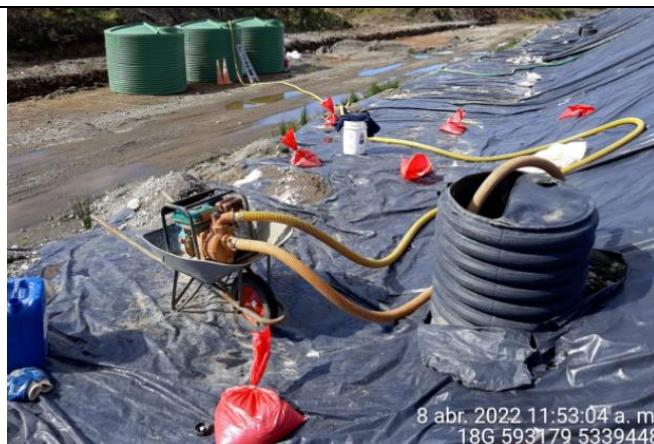
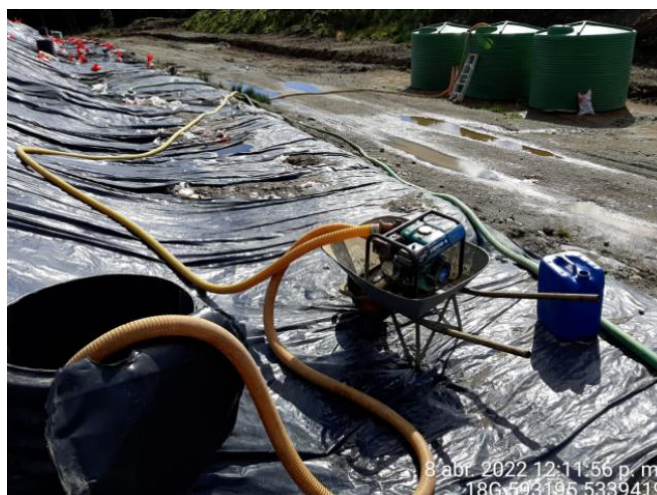
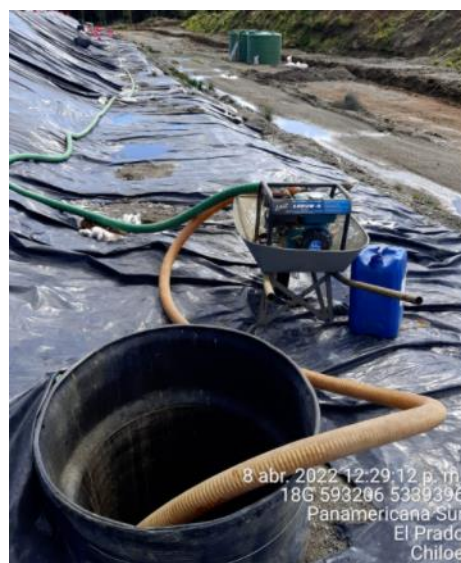
Fotografía N°14: Extracción de Lixiviados desde Cámara C12, C13 y C14.
Tomada: Viernes 08 de Abril del 2022.

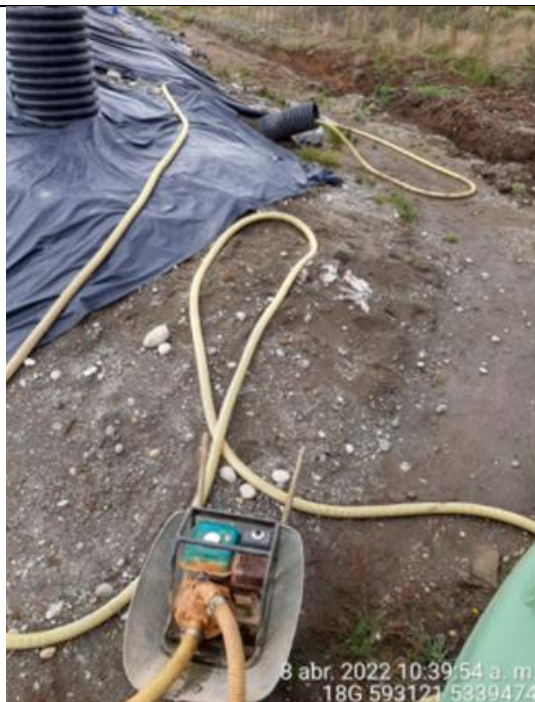
Fotografía N°15: Extracción de Lixiviados desde diagonal D04 por personal municipal.
Tomada: Viernes 08 de Abril del 2022.

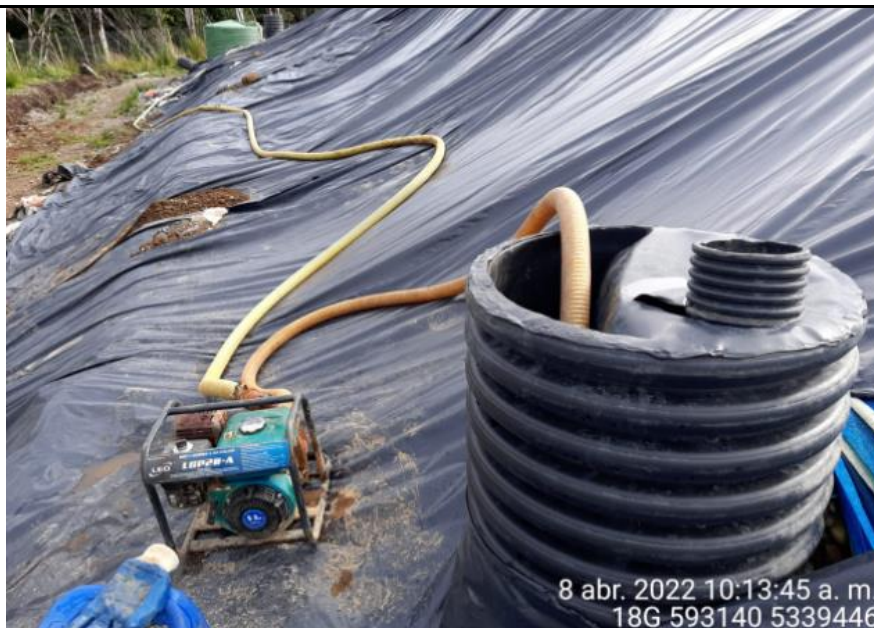
Fotografía N°16: Extracción de Lixiviados desde cámara C07 por personal municipal.
Tomada: Viernes 08 de Abril del 2022.

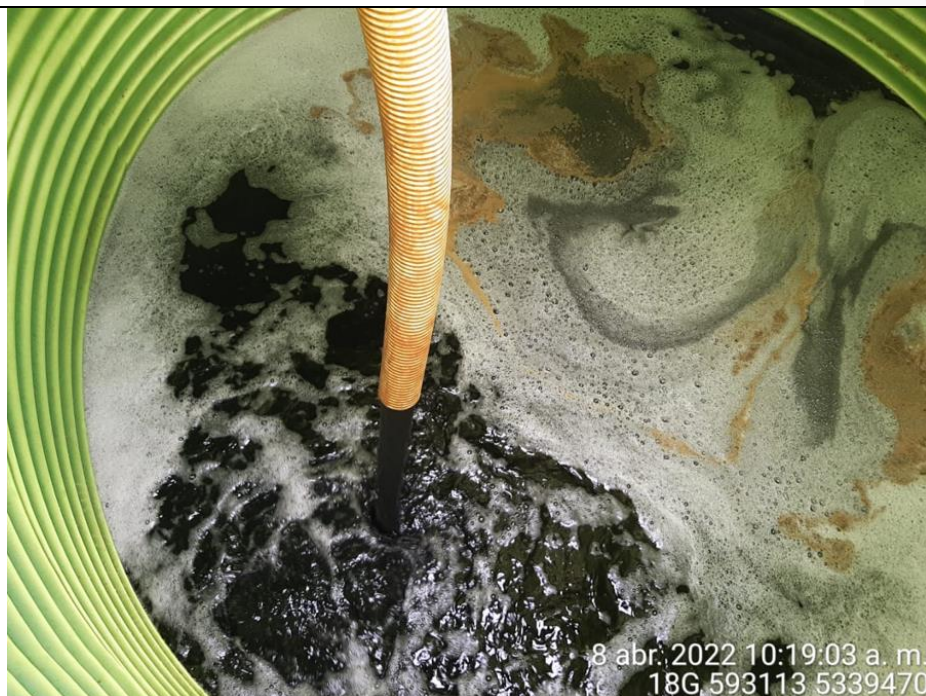
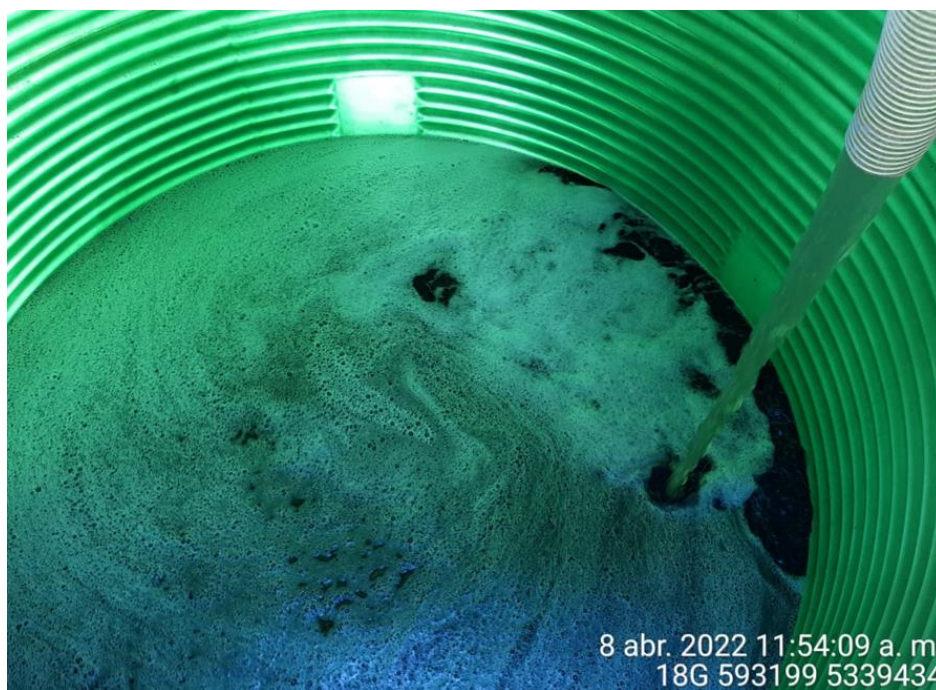
Fotografía N°17: Extracción de Lixiviados a estanque por personal municipal.
Tomada: Viernes 08 de Abril del 2022.

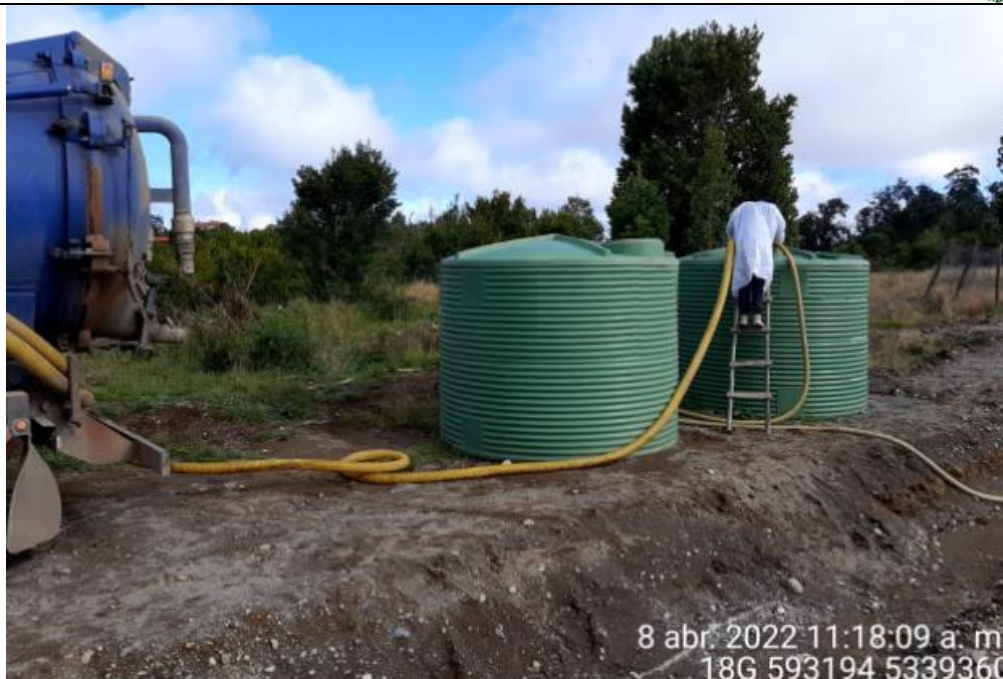
Fotografía N°18: Retiro de Lixiviados por empresa Tresol.
Tomada: Viernes 08 de Abril del 2022.

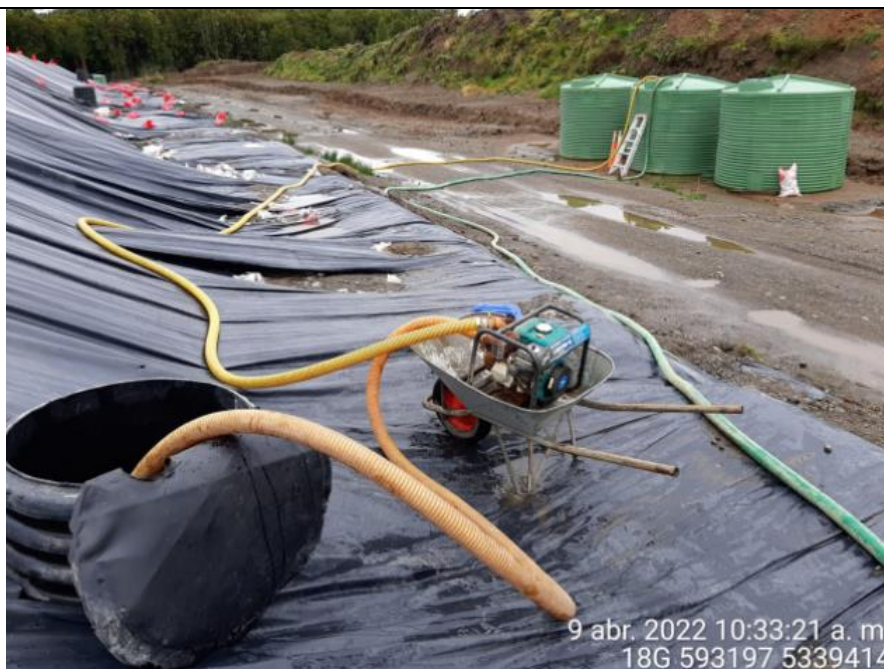
Fotografía N°19: Retiro de Lixiviados desde cámara C13.
Tomada: Sábado 09 de Abril del 2022

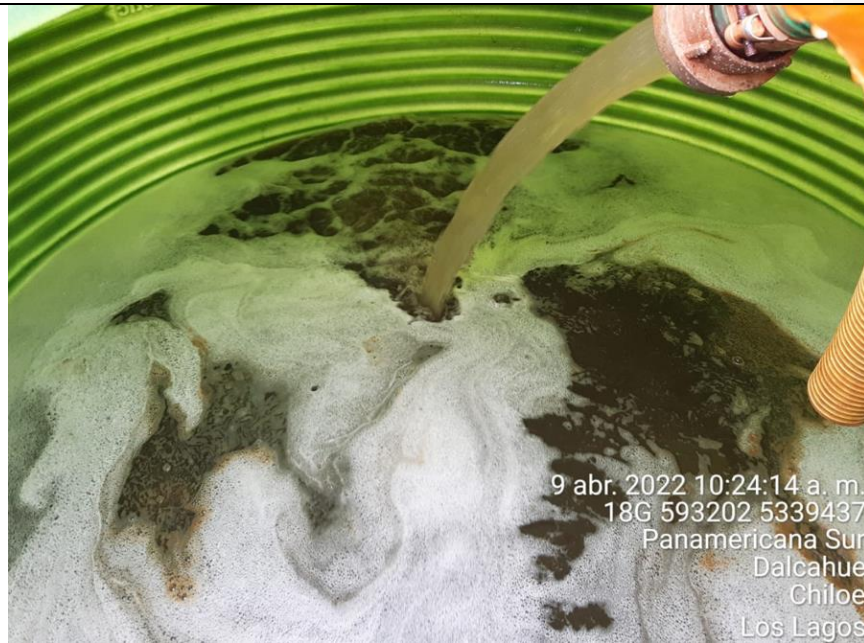
Fotografía N°20: Retiro de Lixiviados a estanques.
Tomada: Sábado 09 de Abril del 2022

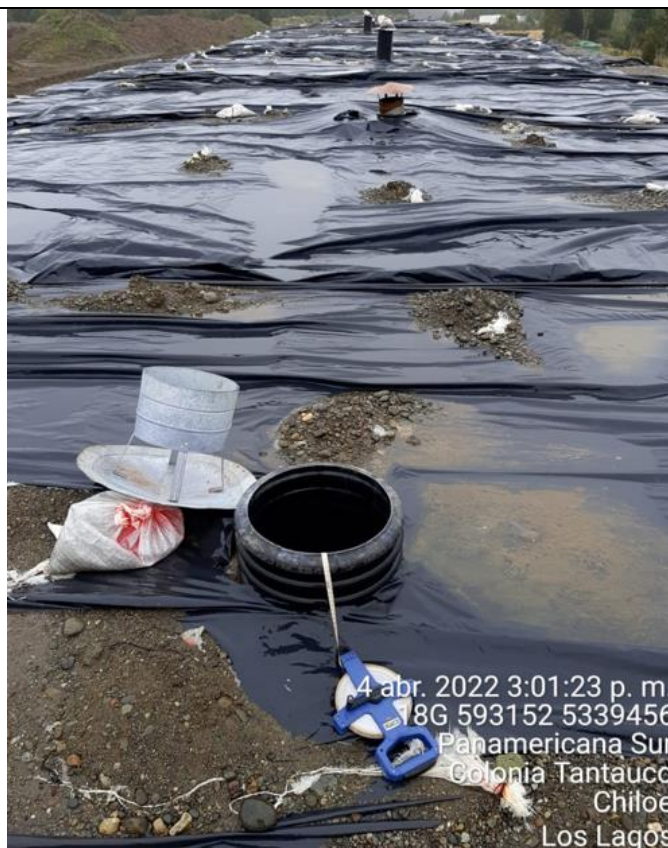
Fotografía N°22: Medición de Niveles de cámaras por Personal Municipal.
 Tomada: 04 de Abril del 2022.

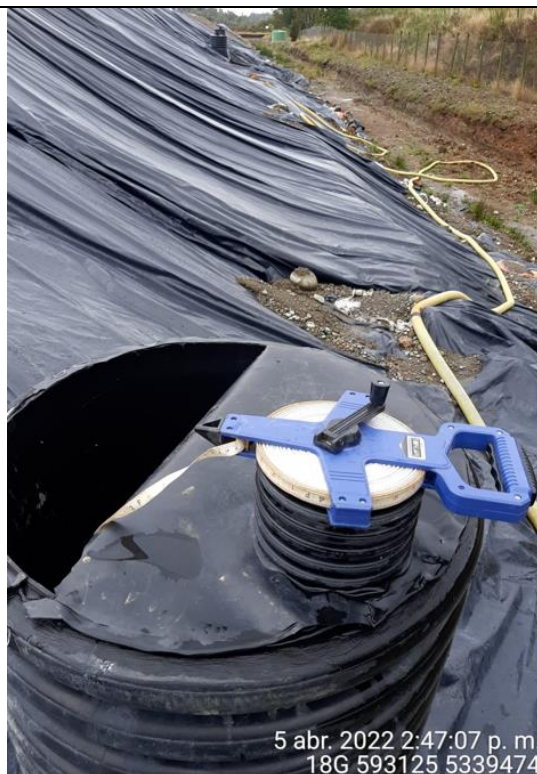
Fotografía N°23: Medición de Niveles de cámaras por Personal Municipal.
Tomada: 05 de Abril del 2022.

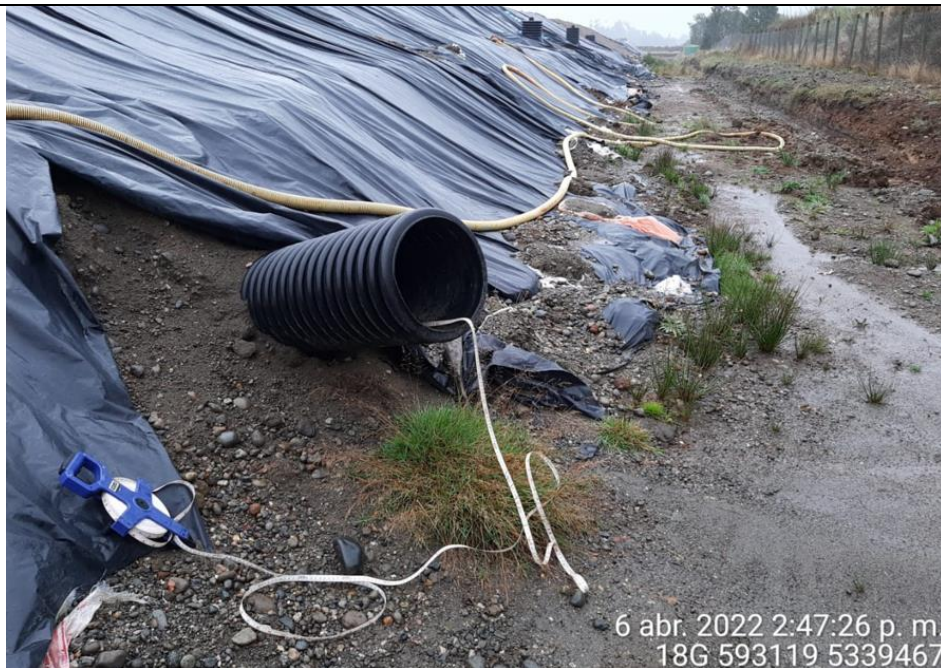
Fotografía N°24: Medición de Niveles de cámaras por Personal Municipal.
Tomada: 06 de Abril del 2022.

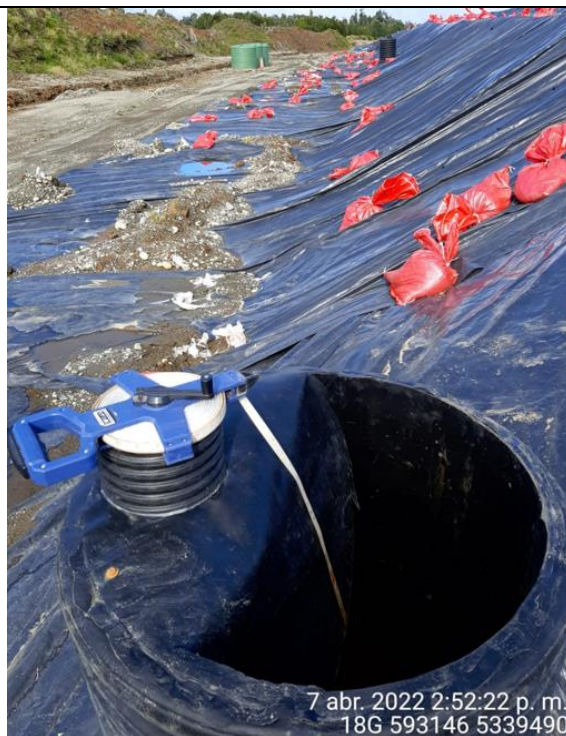
Fotografía N°25: Medición de Niveles de cámaras por Personal Municipal.
Tomada: 07 de Abril del 2022.

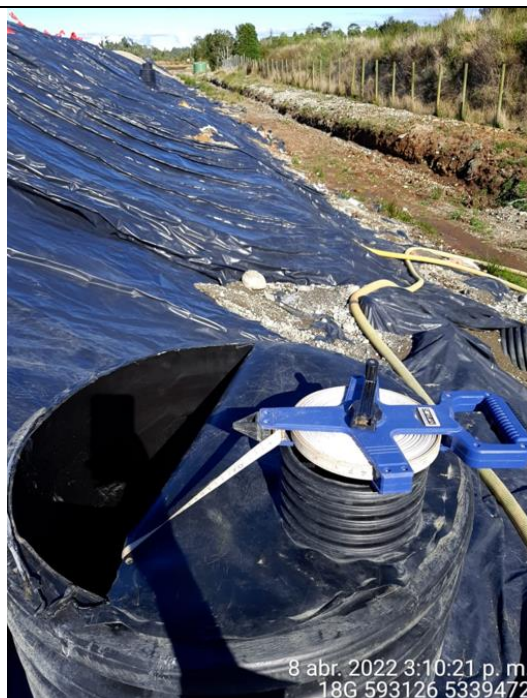
Fotografía N°26: Medición de Niveles de cámaras por Personal Municipal.
Tomada: 08 de Abril del 2022.

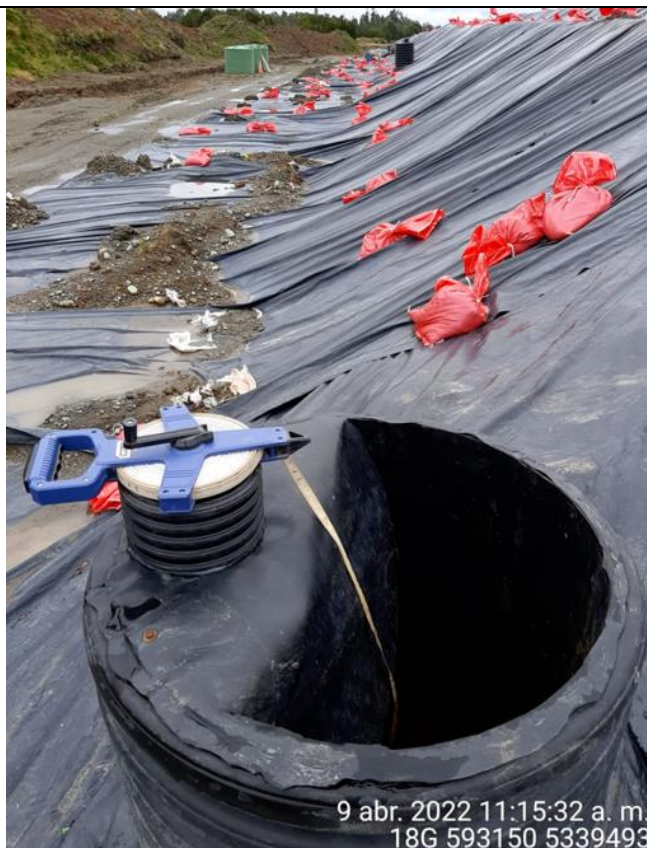
Fotografía N°27: Medición de Niveles de cámaras por Personal Municipal.
Tomada: 09 Abril del 2022.

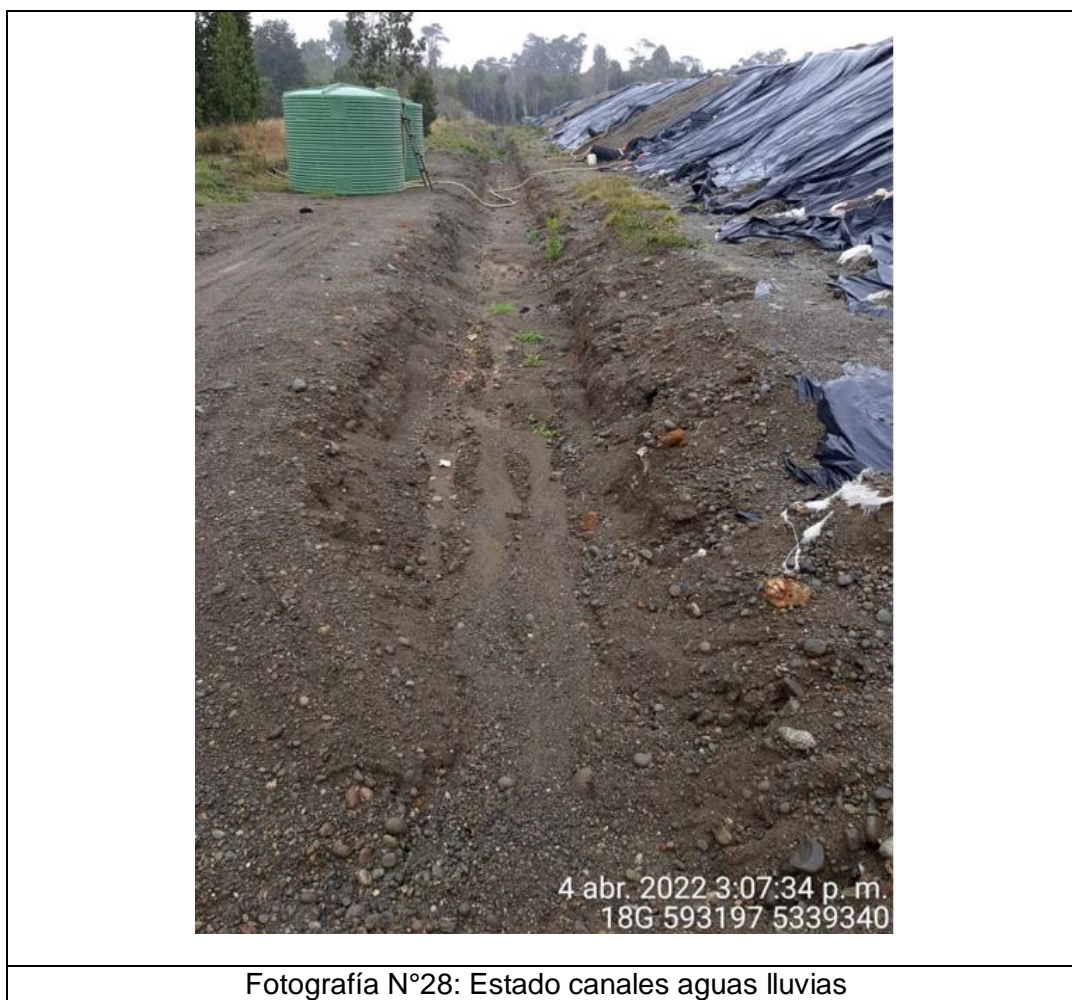
Fotografía N°28: Estado canales aguas lluvias

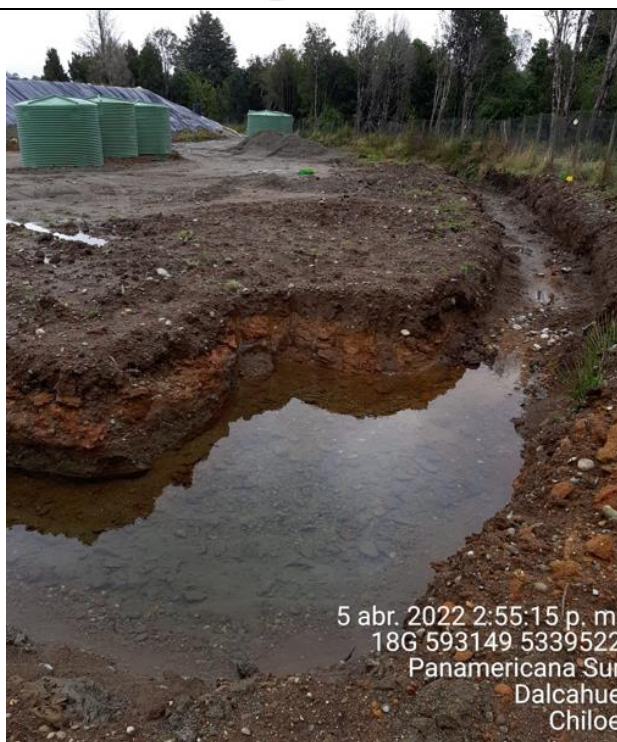
Fotografía N°29: Estado canales aguas lluvias

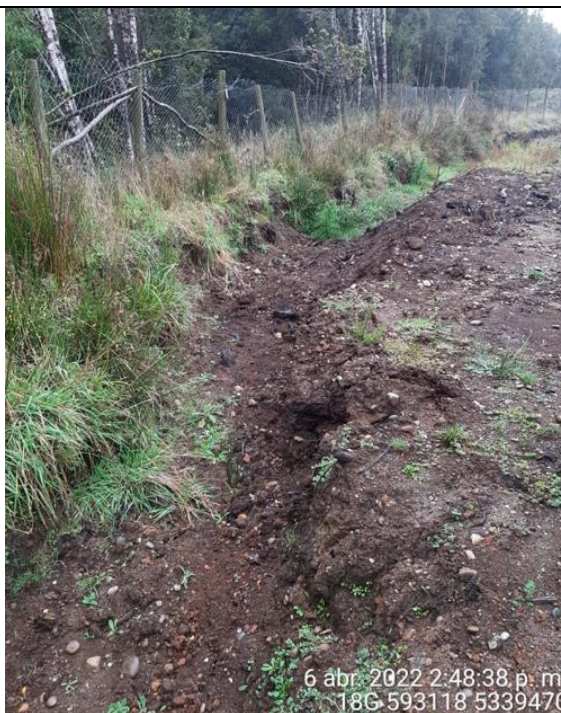
Fotografía N°30: Estado canales aguas lluvias

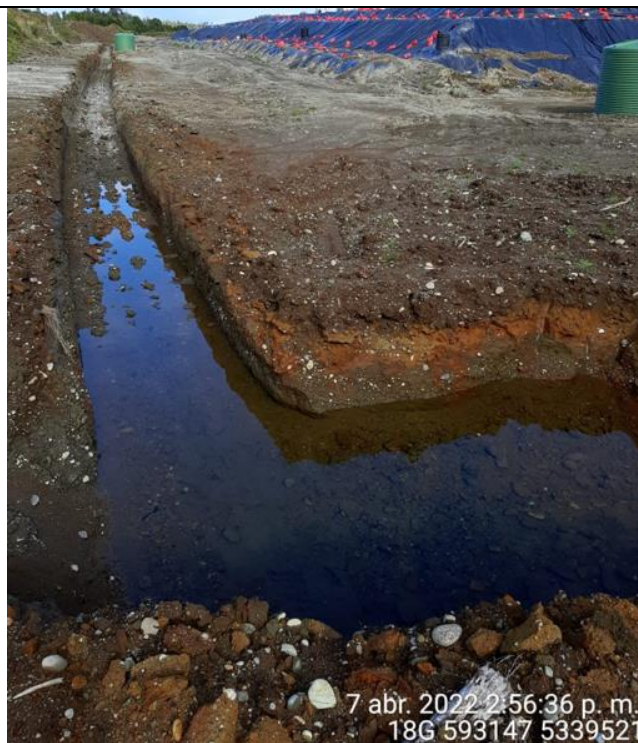
Fotografía N°31: Estado canales aguas lluvias

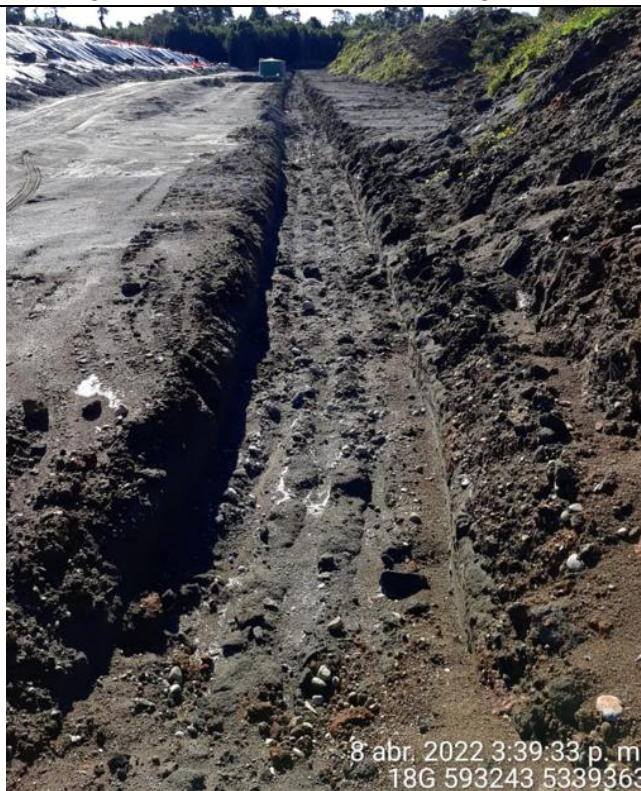
Fotografía N°32: Estado canales de aguas lluvias

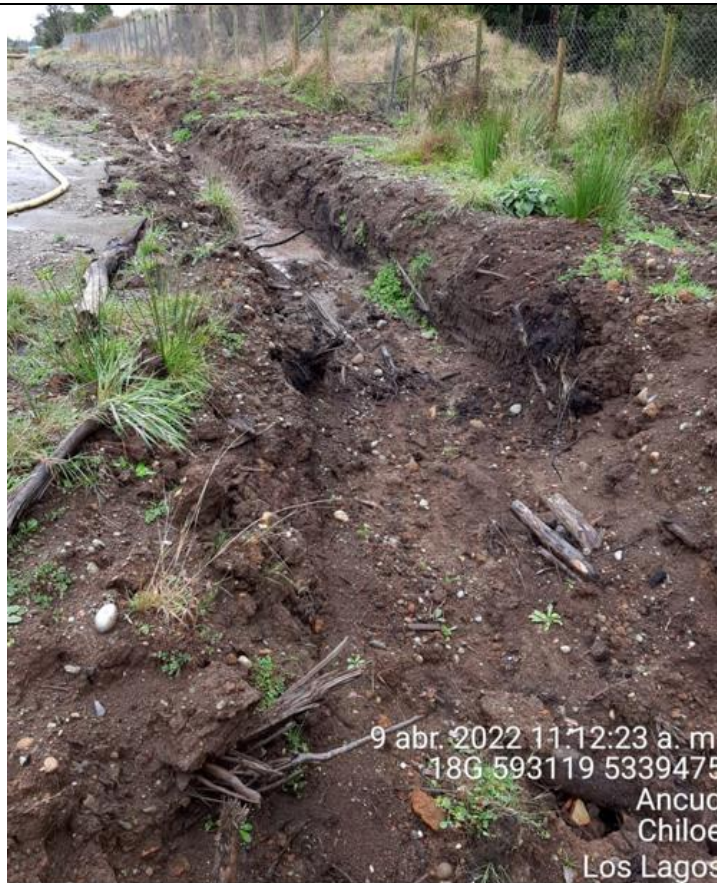
Fotografía N°33: Estado canales de aguas lluvias

Los trabajos realizados en marco de dar cumplimiento al punto 3 de las medidas provisionales indicadas, se realizan en marco de proyecto hidraulico presentado en su momento a la SMA. Y Como se puede observar los canales se encuentran limpios y como se aprecia en la ultima fotografia en el pozo acumulan las lluvias provenientes de los canales perimetrales del lado este y oeste de la zanja.
