Reporte de cumplimiento MP “Relleno Sanitario Puntra”

Lunes 18 de Abril del 2022

En virtud de Resolución Exenta N°451, del 24 de Marzo del 2022, de la Superintendencia del Medio Ambiente (SMA), donde nuevamente ordena Medidas Provisionales procedimentales que indica a Relleno Sanitario Puntra, cuyo titular es la Ilustre Municipalidad de Ancud.

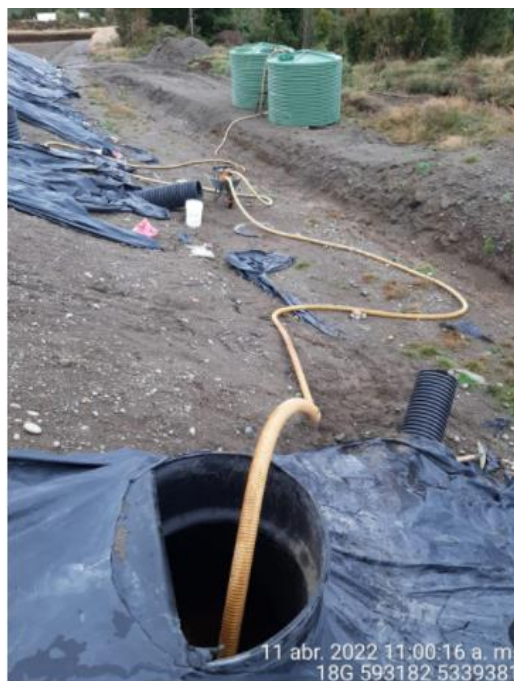
Fotografía N°1: Extracción de Lixiviados desde cámaras C03 por personal municipal.
Tomada: Lunes 11 de Abril del 2022.

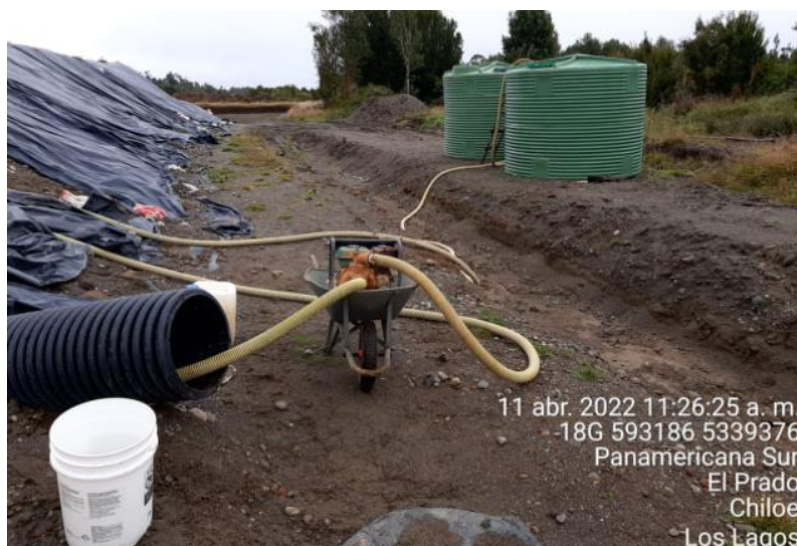
Fotografía N°2: Extracción de Lixiviados desde diagonal D02.
Tomada: Lunes 11 de Abril del 2022.

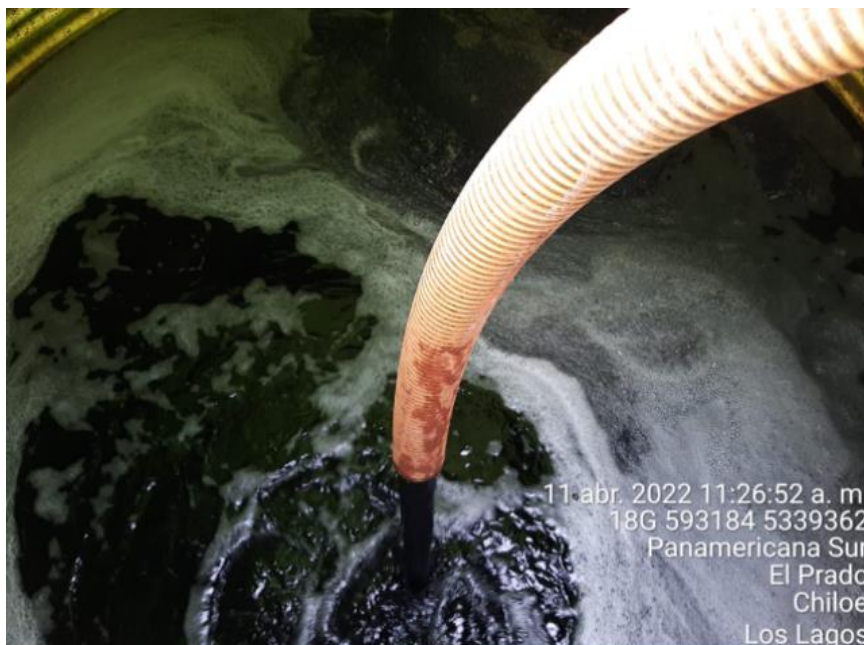
Fotografía N°3: Extracción de Lixiviados a estanque por personal municipal.
Tomada: Lunes 11 de Abril del 2022.

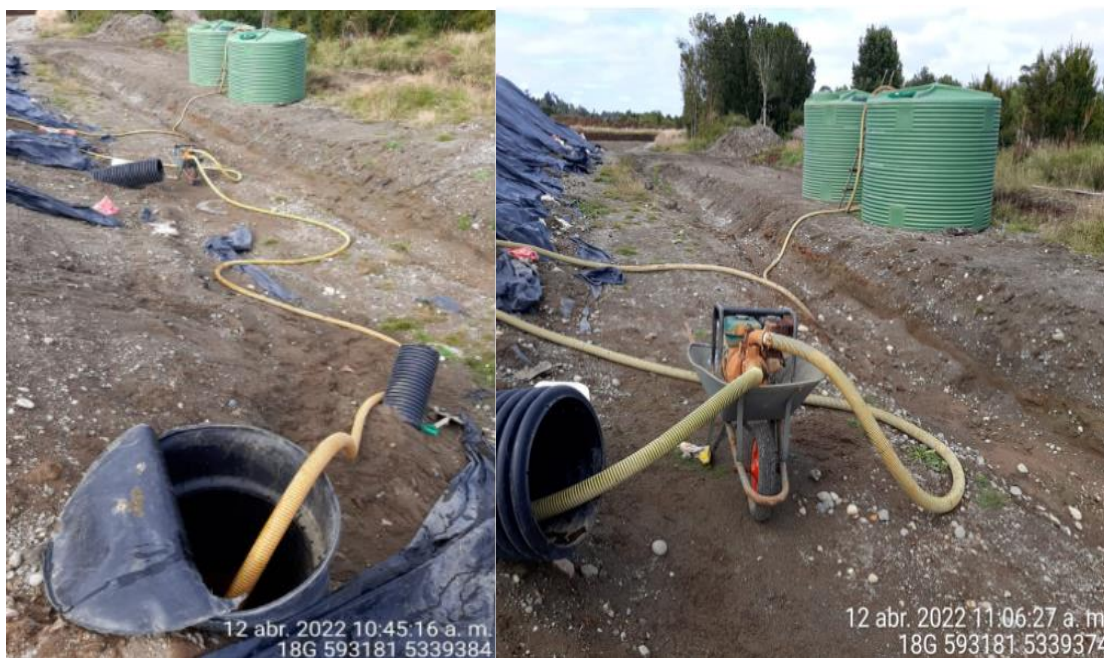
Fotografía N°4: Extracción de Lixiviados C03 y D02 por personal municipal.
Tomada: Martes 12 de Abril del 2022.

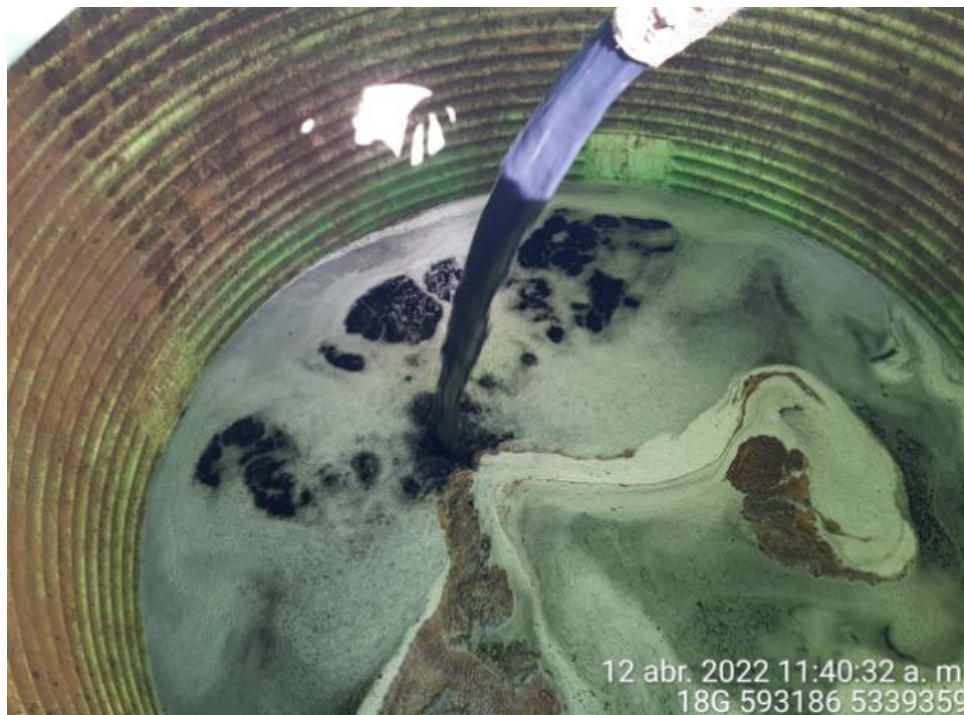
Fotografía N°5: Extracción de Lixiviados por personal municipal.
Tomada: Martes 12 de Abril del 2022.

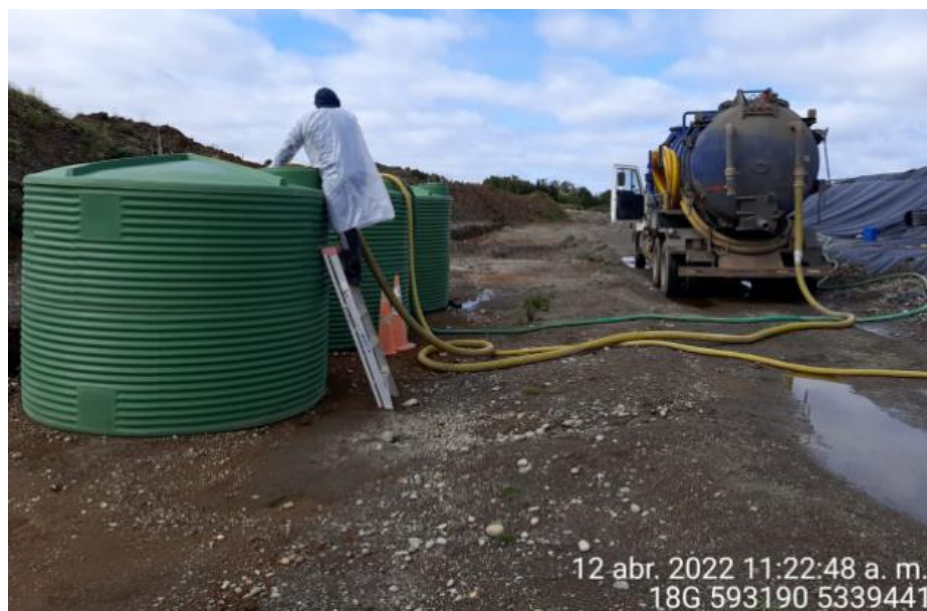
Fotografía N°6: Retiro de Lixiviados por Empresa Tresol.
Tomada: Martes 12 de Abril del 2022.

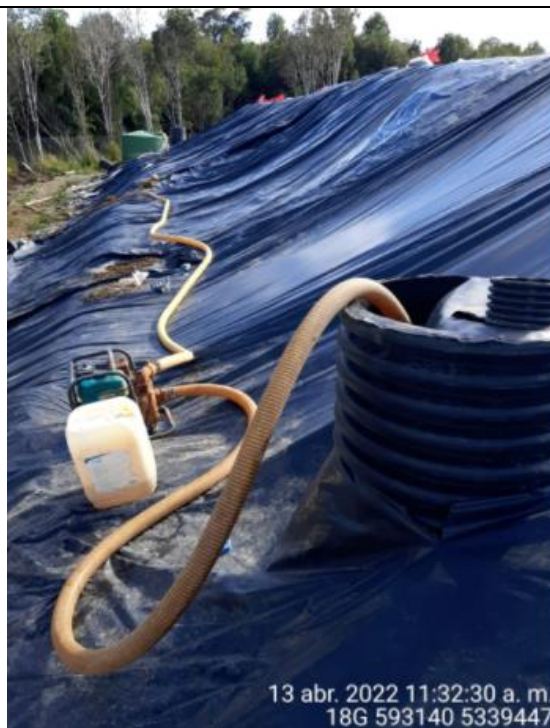
Fotografía N°7: Extracción de Lixiviados cámara C07 por personal municipal.
Tomada: Miércoles 13 de Abril del 2022.

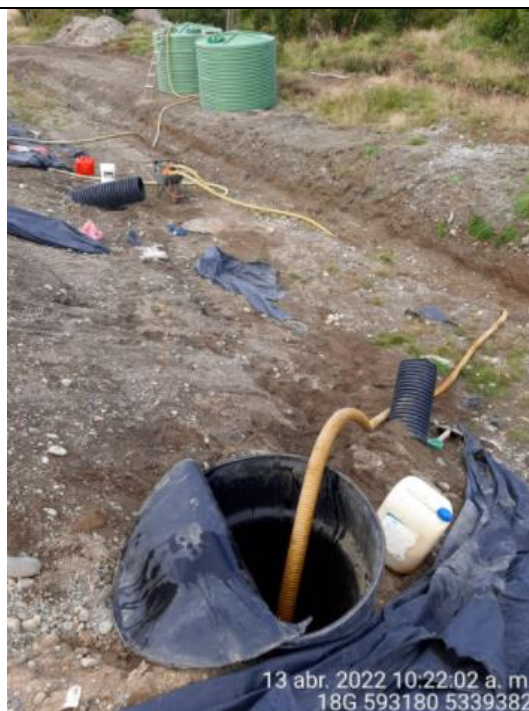
Fotografía N°8: Extracción de Lixiviados cámara C03 por personal municipal.
Tomada: Miércoles 13 de Abril del 2022.

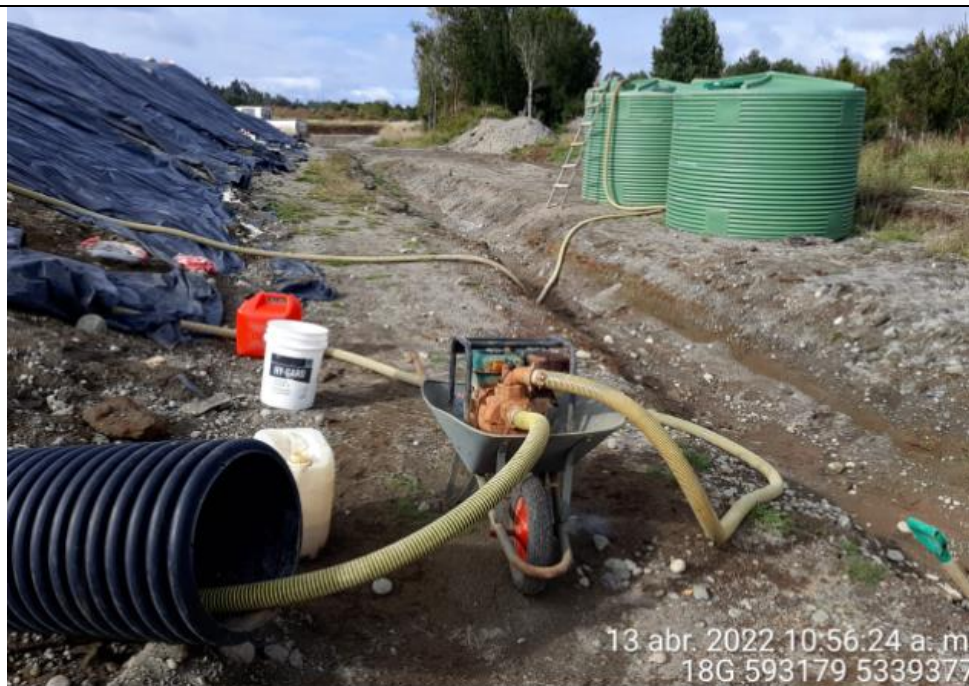
Fotografía N°9: Extracción de Lixiviados Diagonal D02.
Tomada: Miércoles 13 de Abril del 2022.

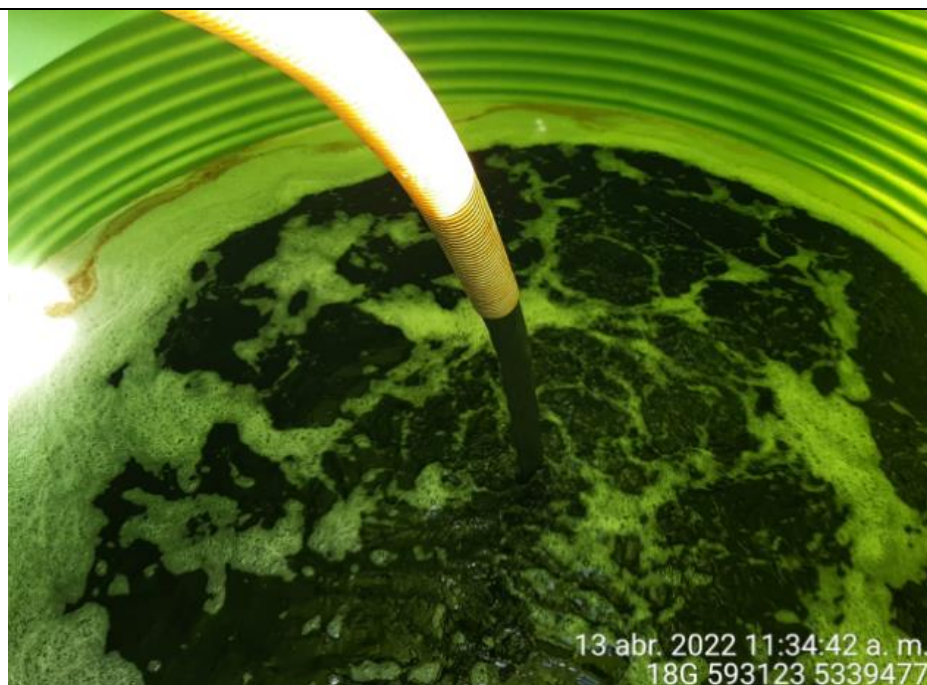
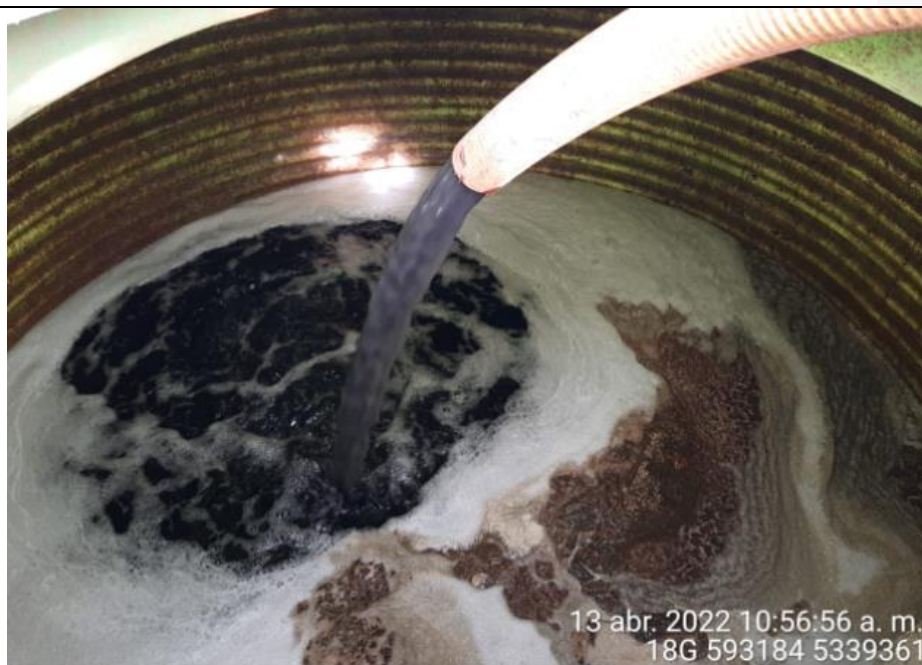
Fotografía N°10: Extracción de Lixiviados a estanque.
Tomada: Miércoles 13 de Abril del 2022.

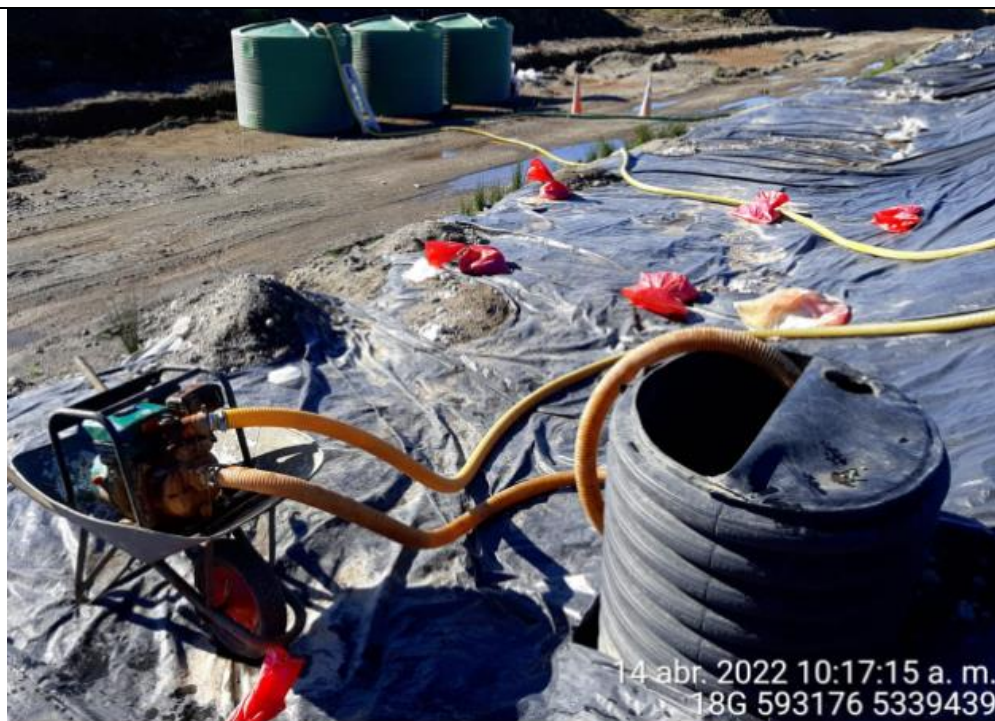
Fotografía N°11: Extracción de Lixiviados Cámara C12 por personal municipal.
Tomada: Jueves 14 de Abril del 2022.

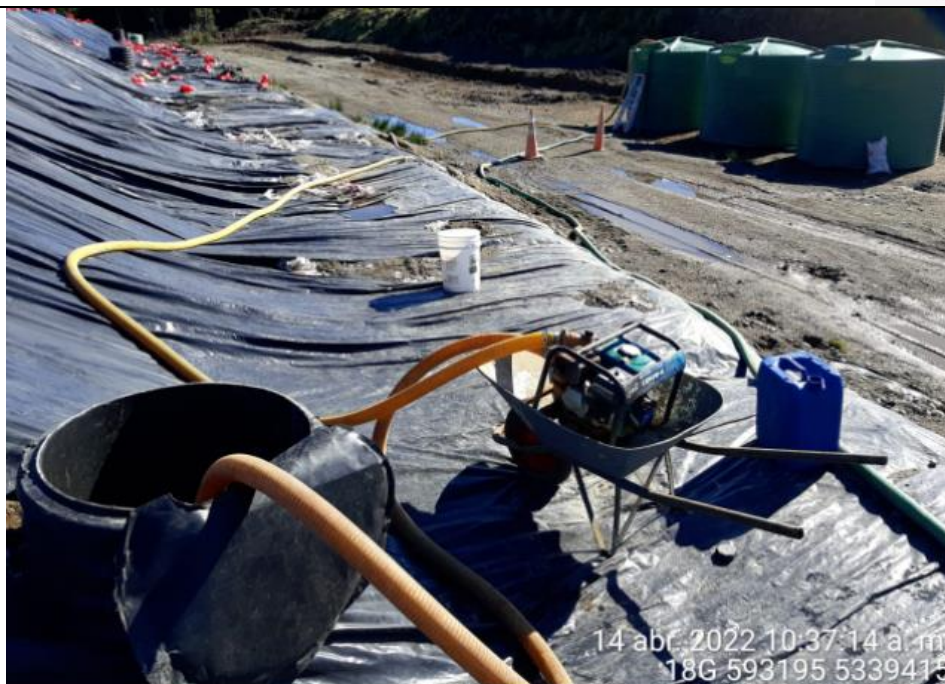
Fotografía N°12: Extracción de Lixiviados Cámara C13 por personal municipal.
Tomada: Jueves 14 de Abril del 2022.

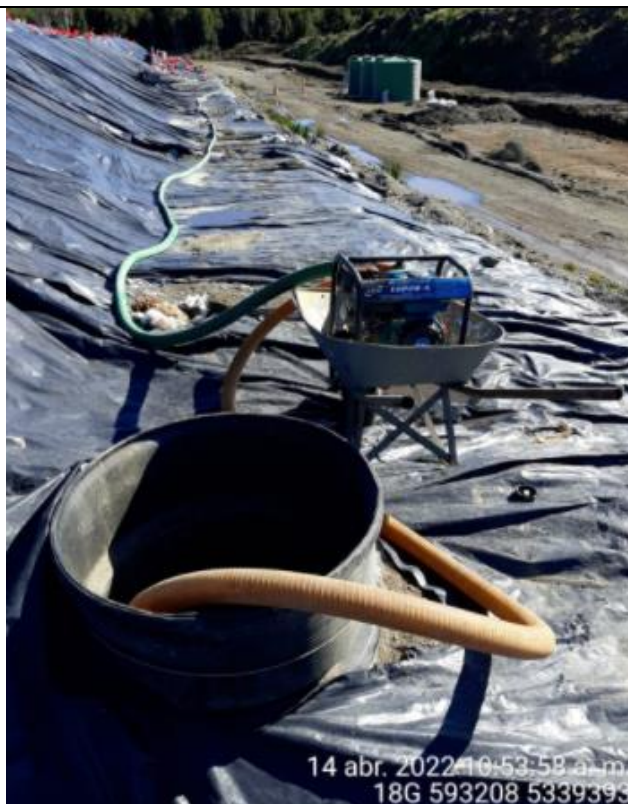
Fotografía N°13: Extracción de Lixiviados Cámara C14 por personal municipal.
Tomada: Jueves 14 de Abril del 2022.

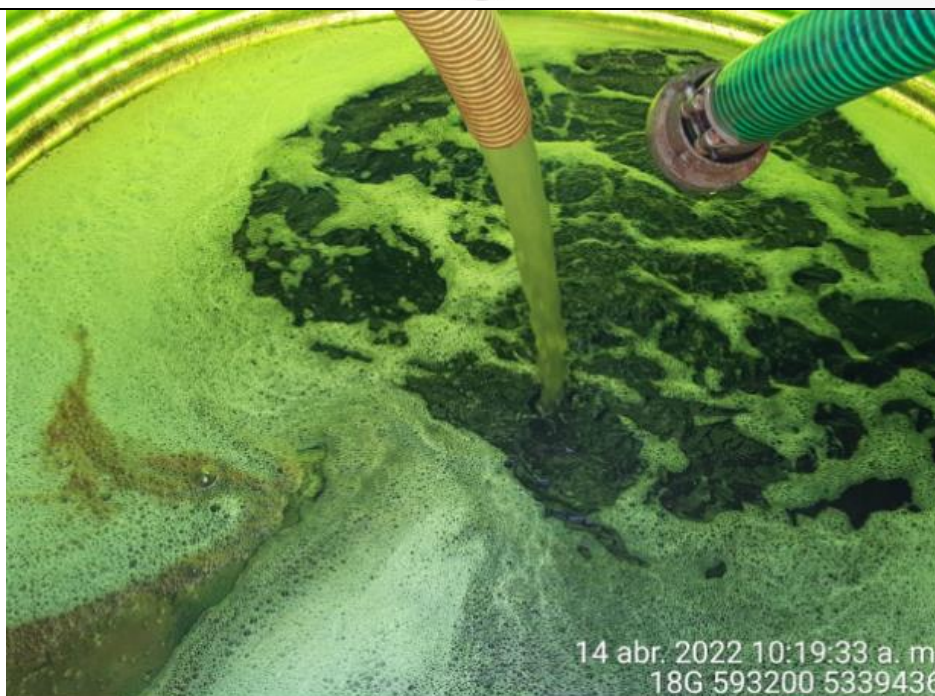
Fotografía N°14: Extracción de Lixiviados a estanque por personal municipal.
Tomada: Jueves 14 de Abril del 2022.

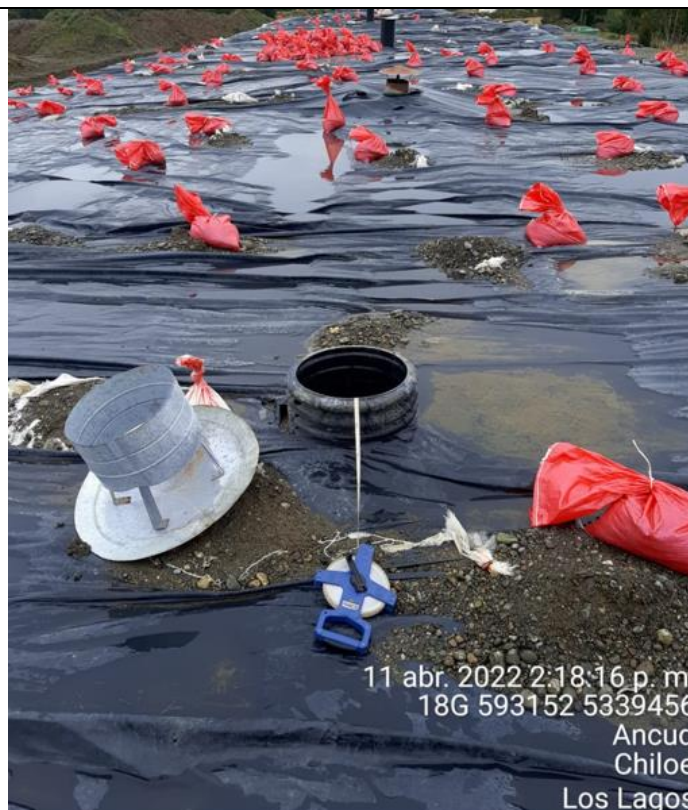
Fotografía N°16: Medición de Niveles de cámaras por Personal Municipal.
Tomada: 11 de Abril del 2022.

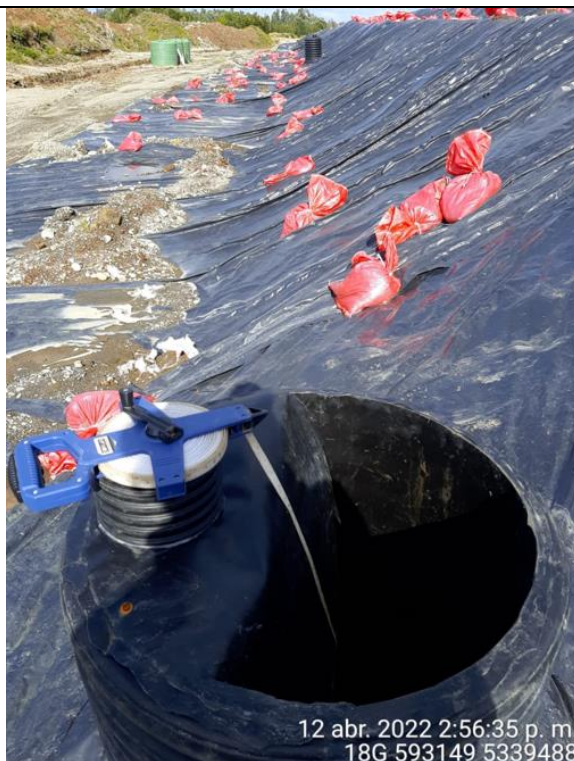
Fotografía N°17: Medición de Niveles de cámaras por Personal Municipal.
Tomada: 12 de Abril del 2022.

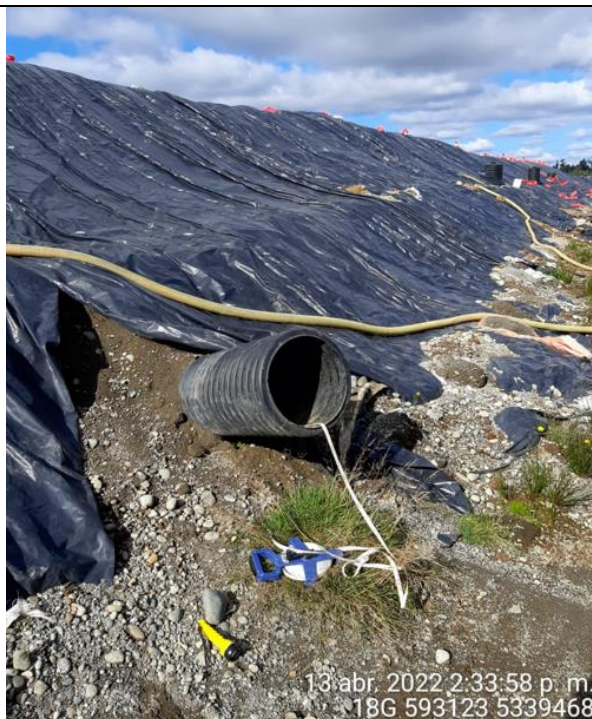
Fotografía N°18: Medición de Niveles de cámaras por Personal Municipal.
Tomada: 13 de Abril del 2022.

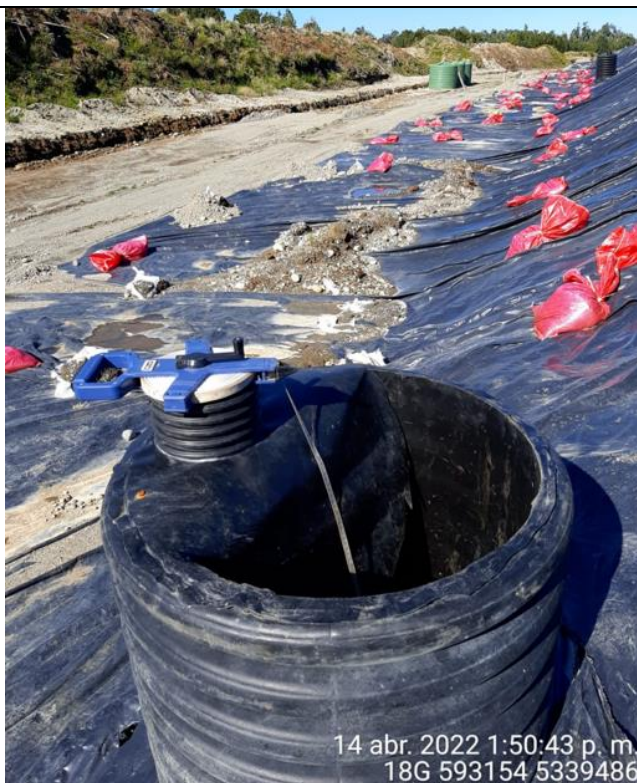
Fotografía N°19: Medición de Niveles de cámaras por Personal Municipal.
Tomada: 14 de Abril del 2022.

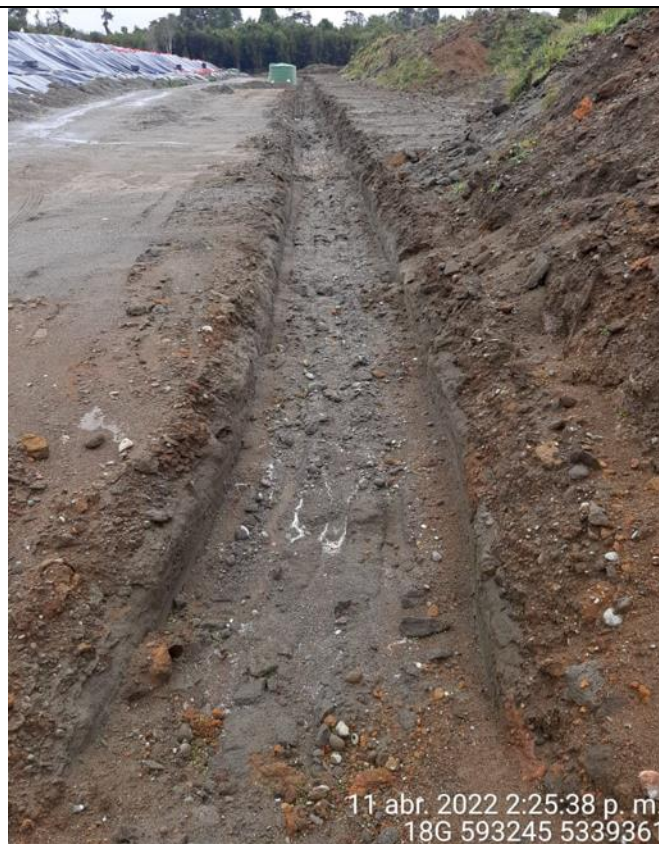
Fotografía N°20: Estado canales aguas lluvias

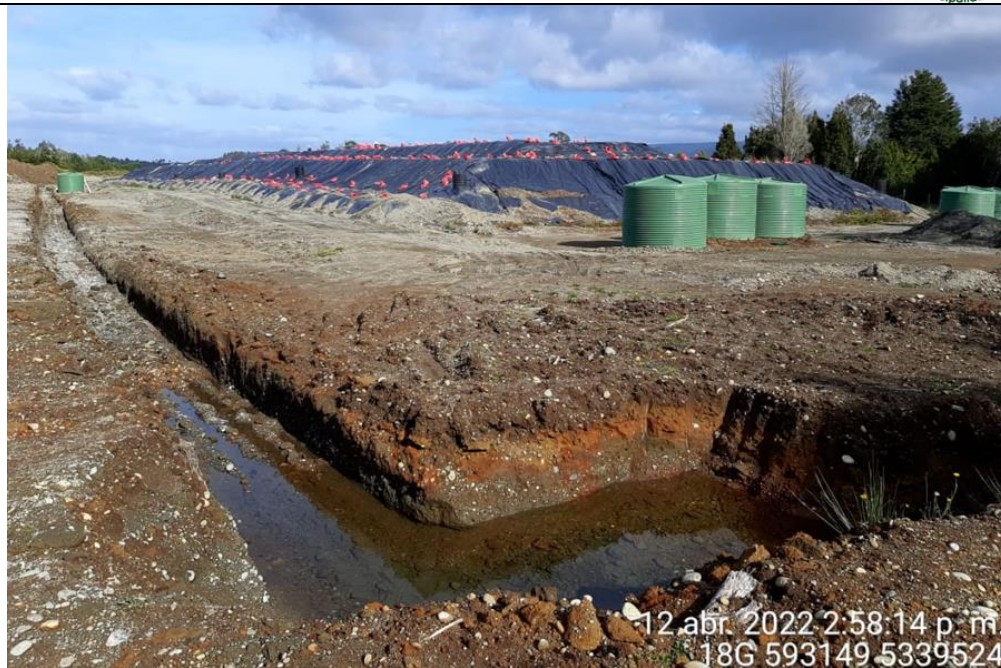
Fotografía N°21: Estado canales aguas lluvias

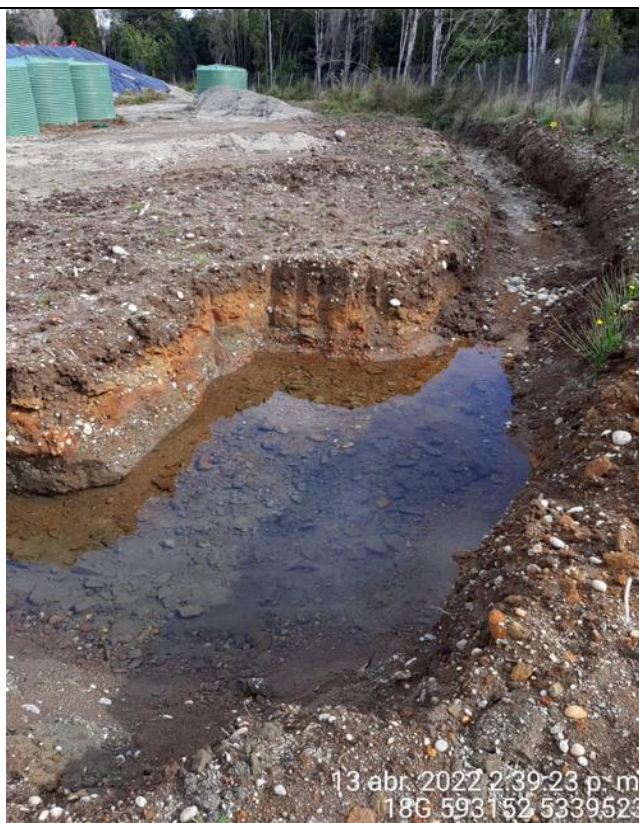
Fotografía N°22: Estado canales aguas lluvias

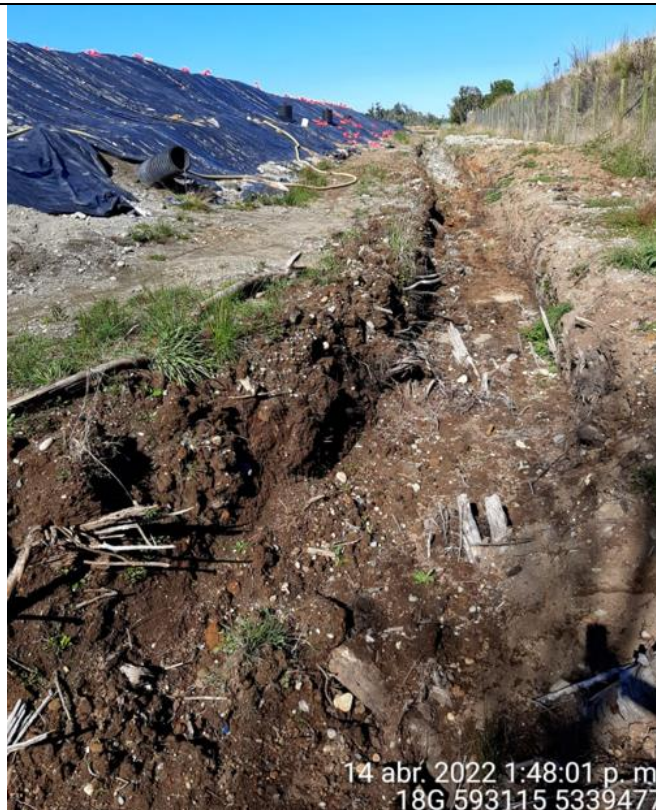
Fotografía N°23: Estado canales aguas lluvias

Los trabajos realizados en marco de dar cumplimiento al punto 3 de las medidas provisionales indicadas, se realizan en marco de proyecto hidraulico presentado en su momento a la SMA. Y Como se puede observar los canales se encuentran limpios y como se aprecia en la ultima fotografia en el pozo acumulan las lluvias provenientes de los canales perimetrales del lado este y oeste de la zanja.
