## **Reporte de cumplimiento MP “Relleno Sanitario Puntra”**

### **Lunes 23 de Mayo del 2022**

En virtud de Resolución Exenta N°604, del 22 de Abril del 2022, de la Superintendencia del Medio Ambiente (SMA), donde nuevamente ordena Medidas Provisionales procedimentales que indica a Relleno Sanitario Puntra, cuyo titular es la Ilustre Municipalidad de Ancud.

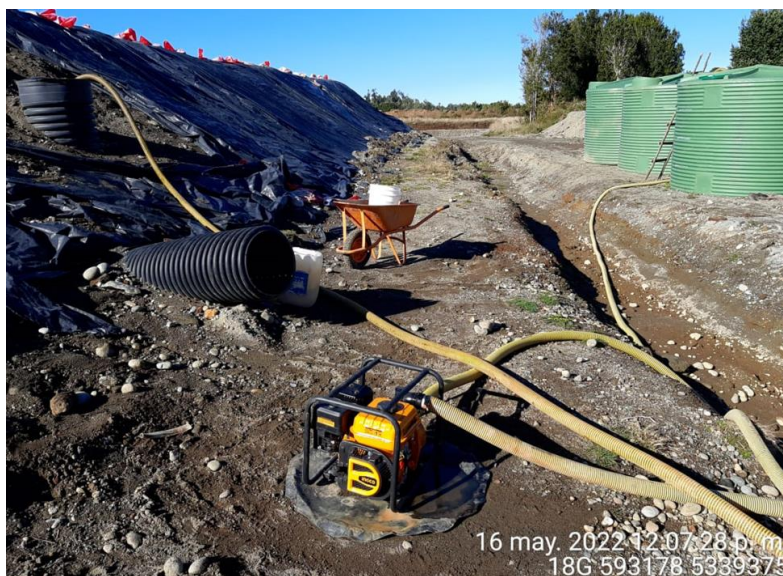
Fotografía N°1: Extracción de Lixiviados desde cámaras C02 por personal municipal.  
Tomada: Lunes 16 de Mayo del 2022.

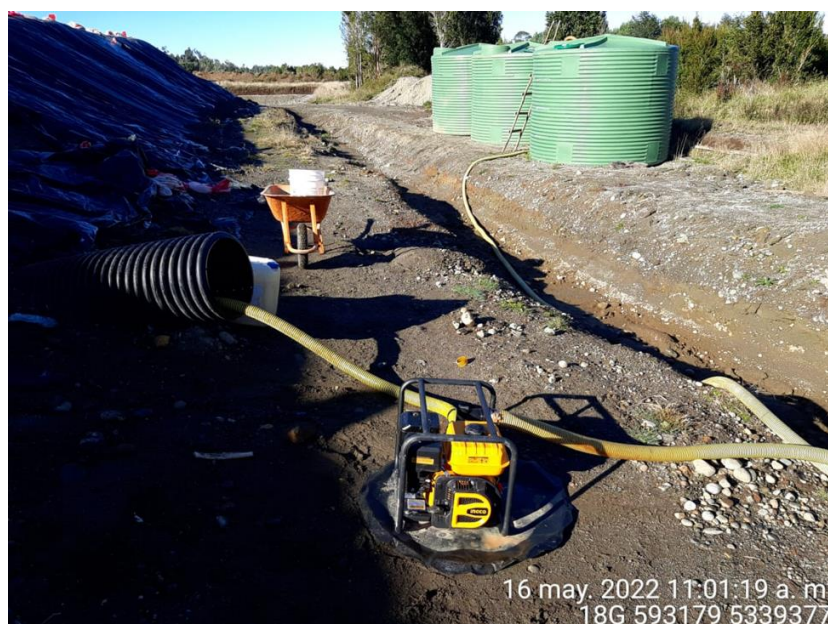
Fotografía N°2: Extracción de Lixiviados desde diagonal D02.  
Tomada: Lunes 16 de Mayo del 2022.

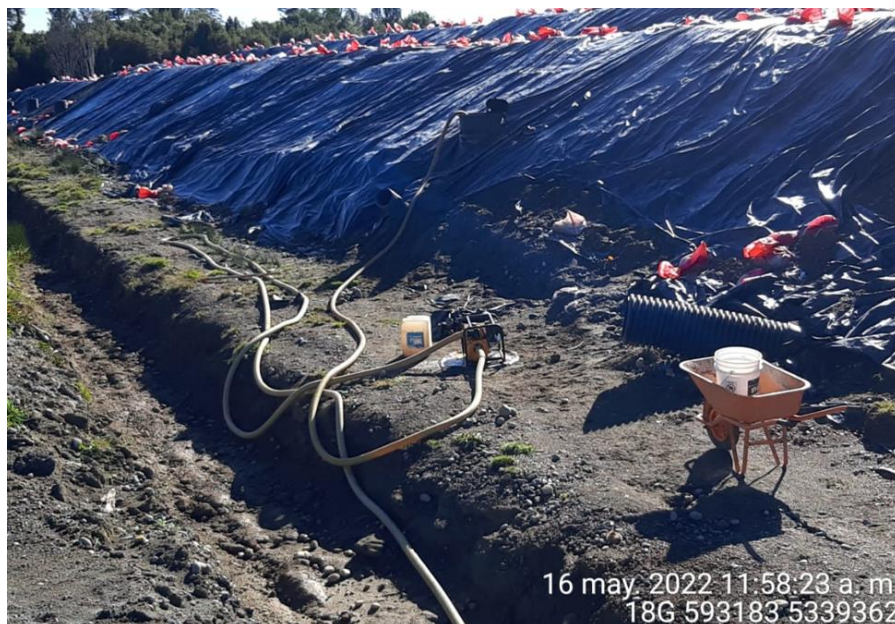
Fotografía N°3: Extracción de Lixiviados desde Cámara C03.  
Tomada: Lunes 16 de Mayo del 2022.

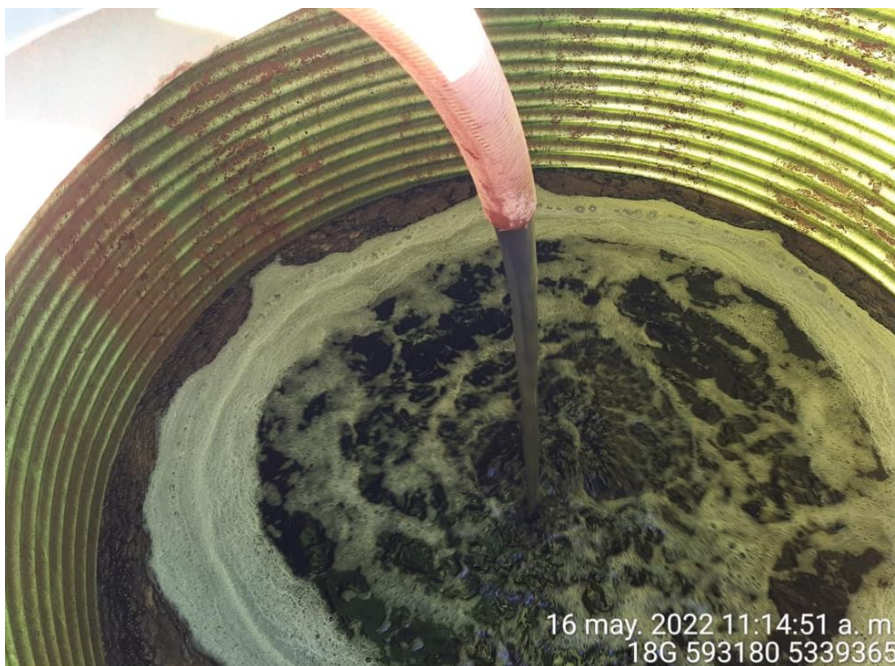
Fotografía N°4: Extracción de Lixiviados a estanque por personal municipal.  
Tomada: Lunes 16 de Mayo del 2022.

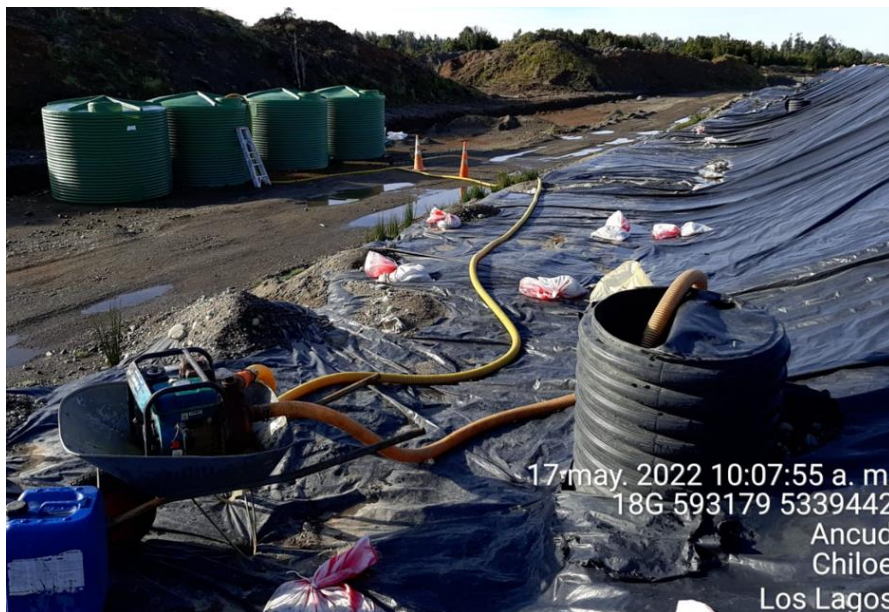
Fotografía N°5: Extracción de Lixiviados desde C12 por personal municipal.  
Tomada: Martes 17 de Mayo del 2022.

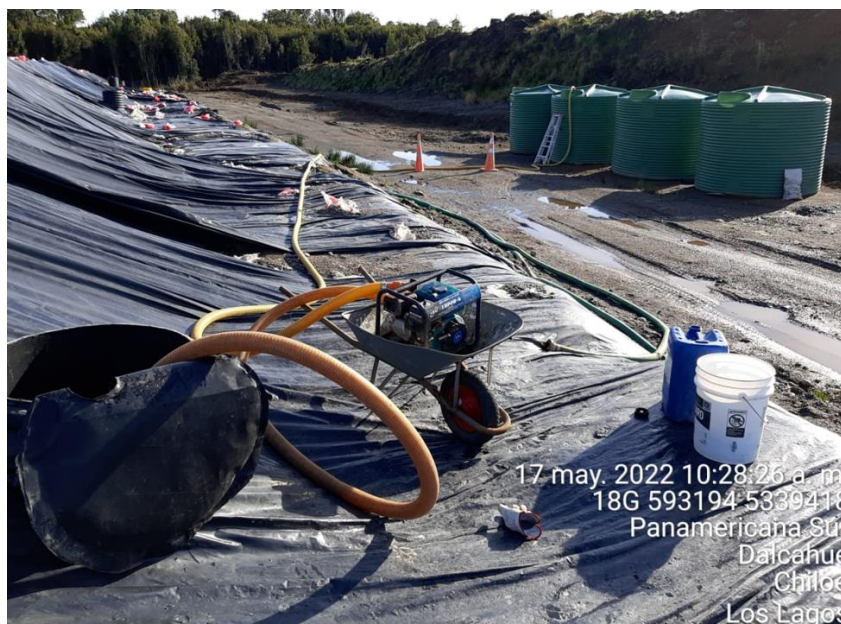
Fotografía N°6: Extracción de Lixiviados desde C13 por personal municipal.  
Tomada: Martes 17 de Mayo del 2022.

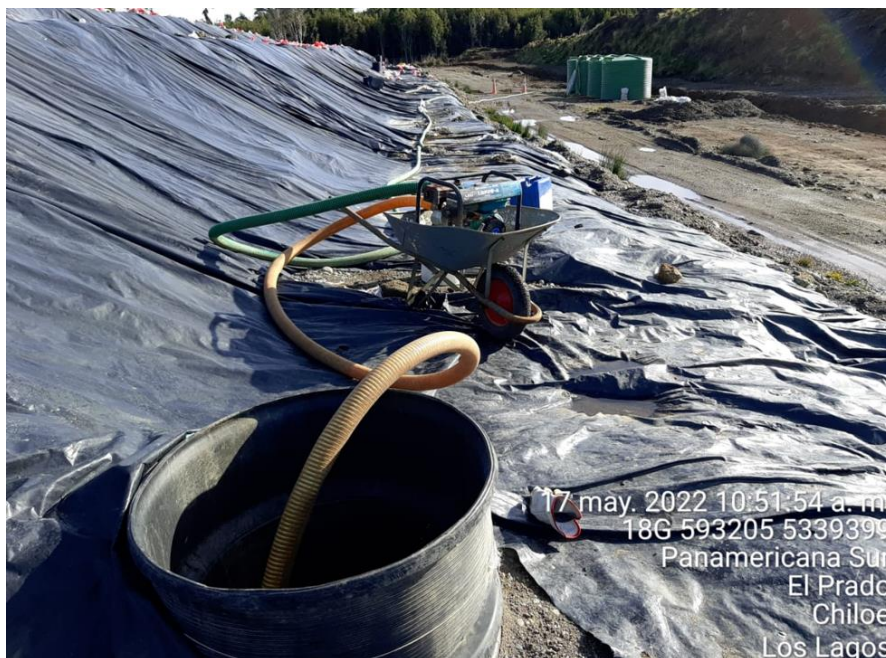
Fotografía N°7: Extracción de Lixiviados desde C14 por personal municipal.  
Tomada: Martes 17 de Mayo del 2022.

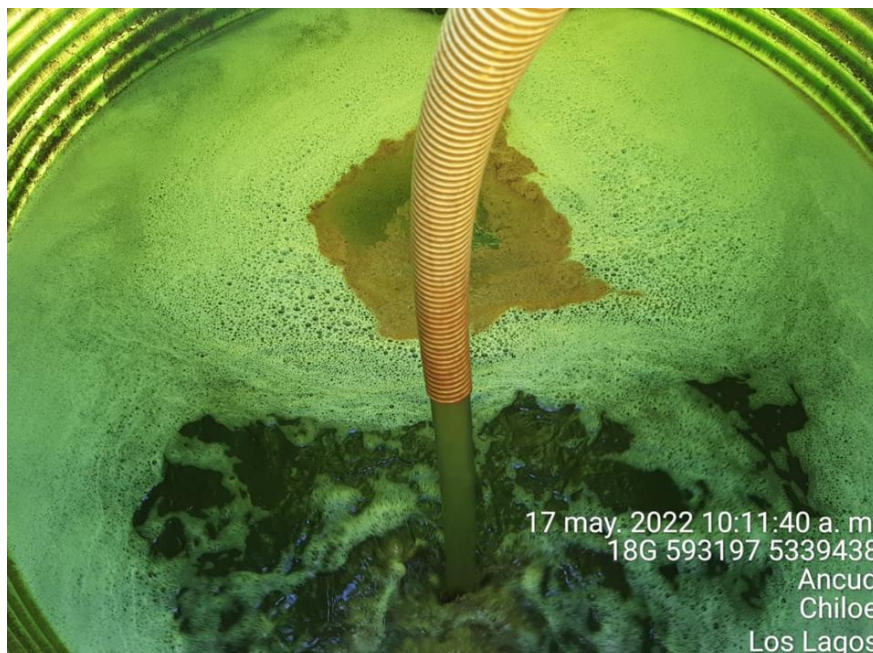
Fotografía N°8: Extracción de Lixiviados a estanque por personal municipal.  
Tomada: Martes 17 de Mayo del 2022.

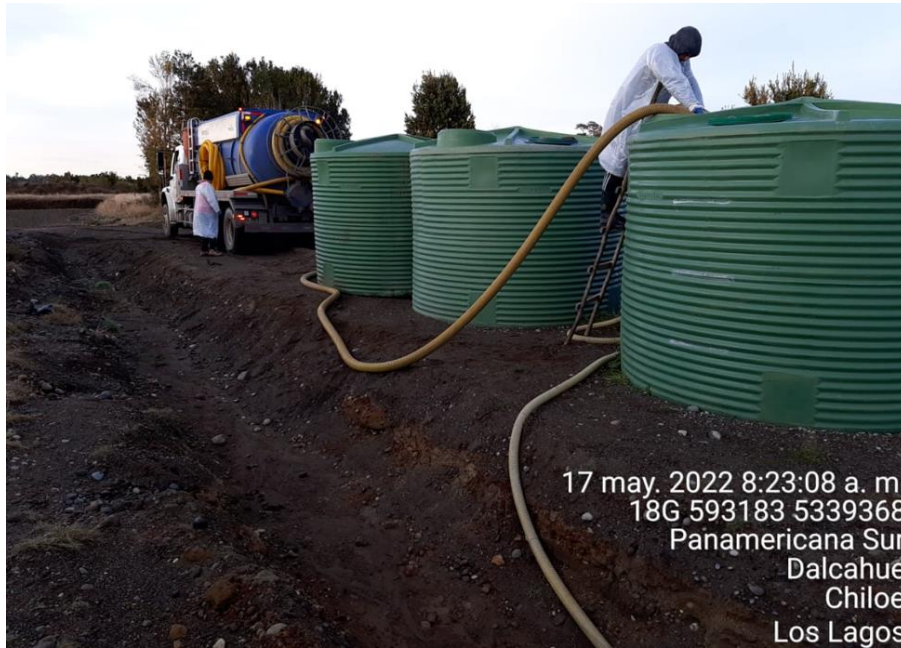
Fotografía N°9: Retiro de Lixiviados por Empresa Tresol zona adecuación.  
Tomada: Martes 17 de Mayo del 2022.

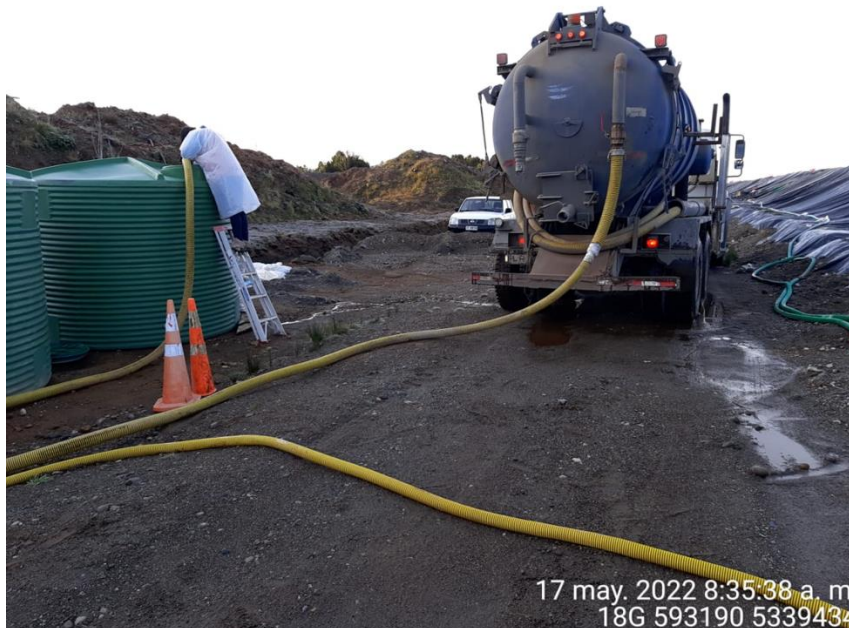
Fotografía N°10: Retiro de Lixiviados por Empresa Tresol.  
Tomada: Martes 17 de Mayo del 2022.

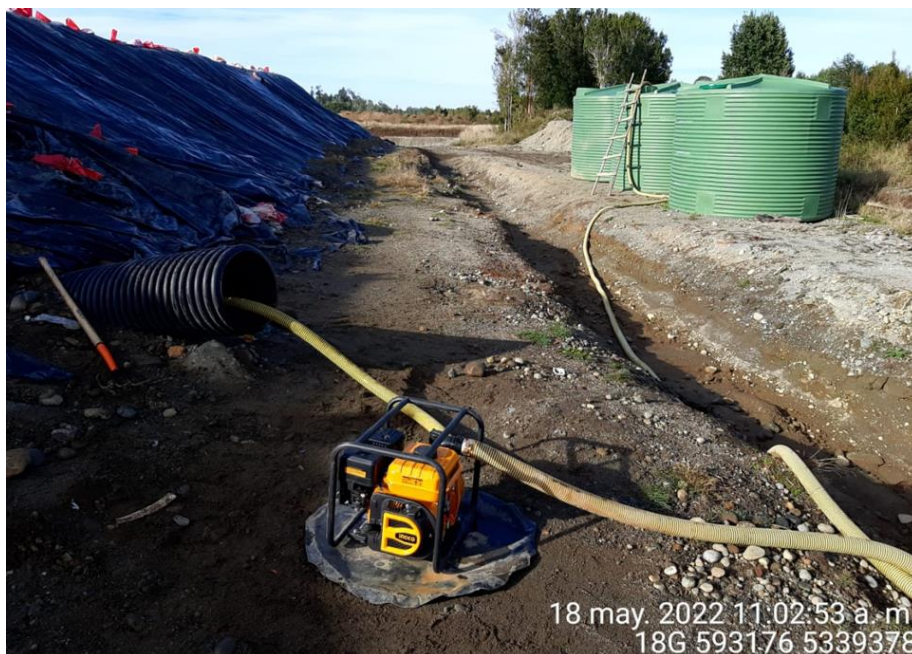
Fotografía N°11: Extracción de Lixiviados desde diagonal D02 por personal municipal.  
Tomada: Miércoles 18 de Mayo del 2022.

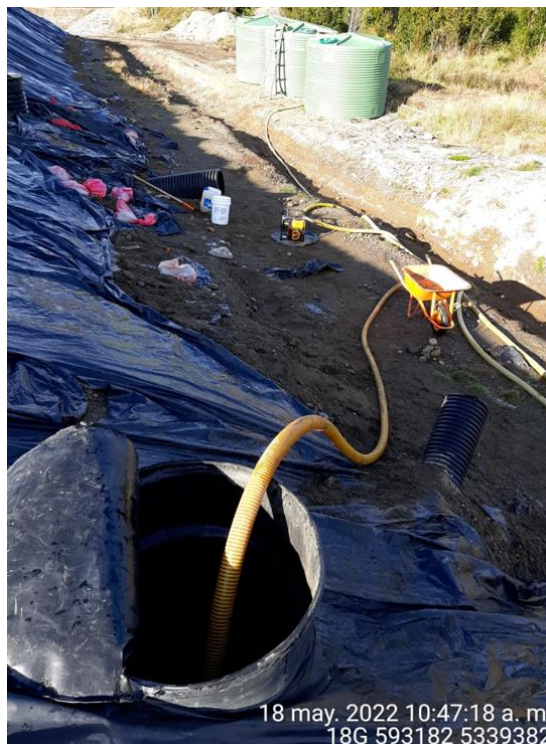
Fotografía N°12: Extracción de Lixiviados C03 por personal municipal.  
Tomada: Miércoles 18 de Mayo del 2022.

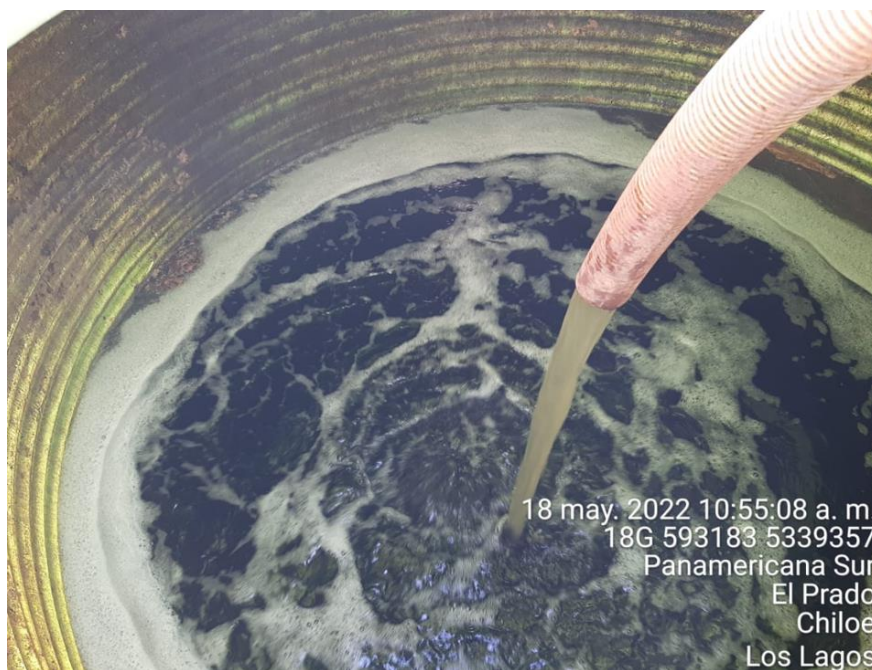
Fotografía N°13: Extracción de Lixiviados a estanque por personal municipal.  
Tomada: Miércoles 18 de Mayo del 2022.

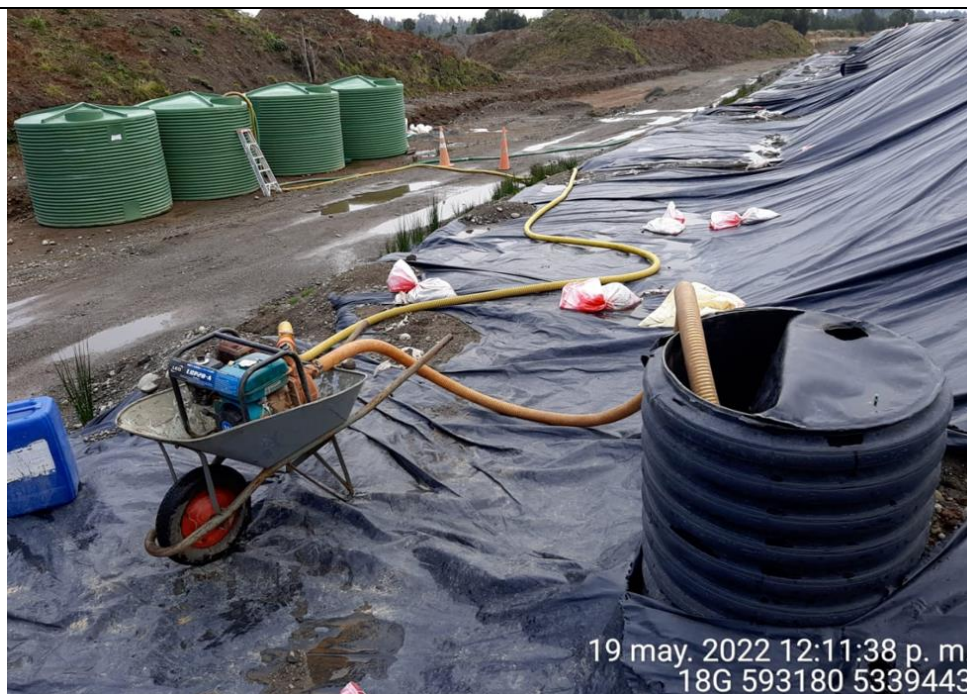
Fotografía N°14: Extracción de Lixiviados Cámara C12.  
Tomada: Jueves 19 de Mayo del 2022.

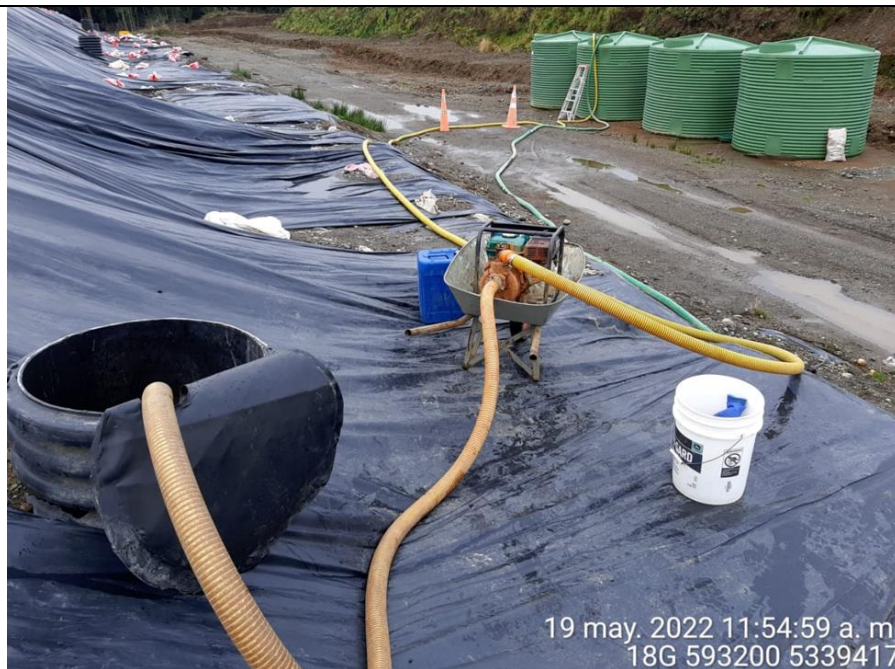
Fotografía N°15: Extracción de Lixiviados Cámara C13.  
Tomada: Jueves 19 de Mayo del 2022.

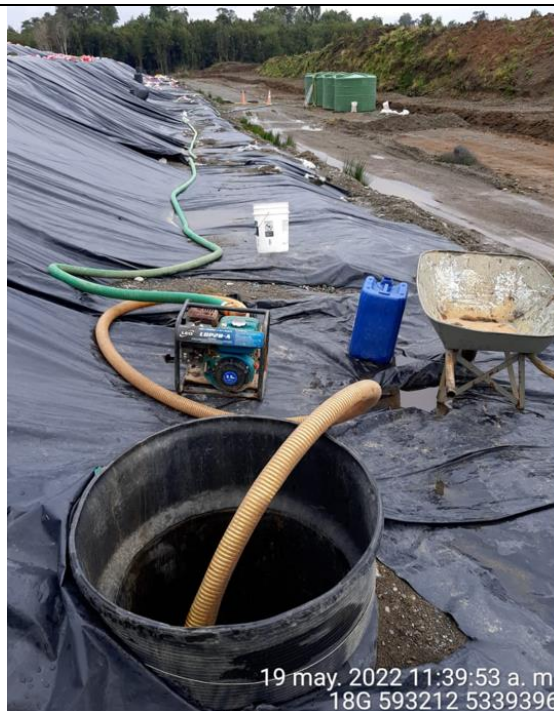
Fotografía N°16: Extracción de Lixiviados Cámara C14.  
Tomada: Jueves 19 de Mayo del 2022.

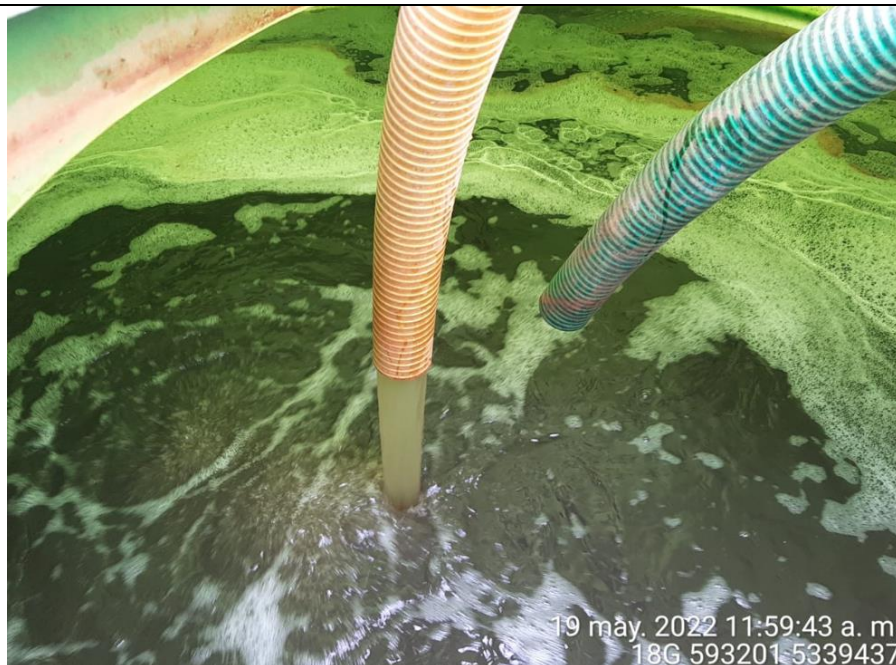
Fotografía N°17: Extracción de Lixiviados a estanque por personal municipal.  
Tomada: Jueves 19 de Mayo del 2022.

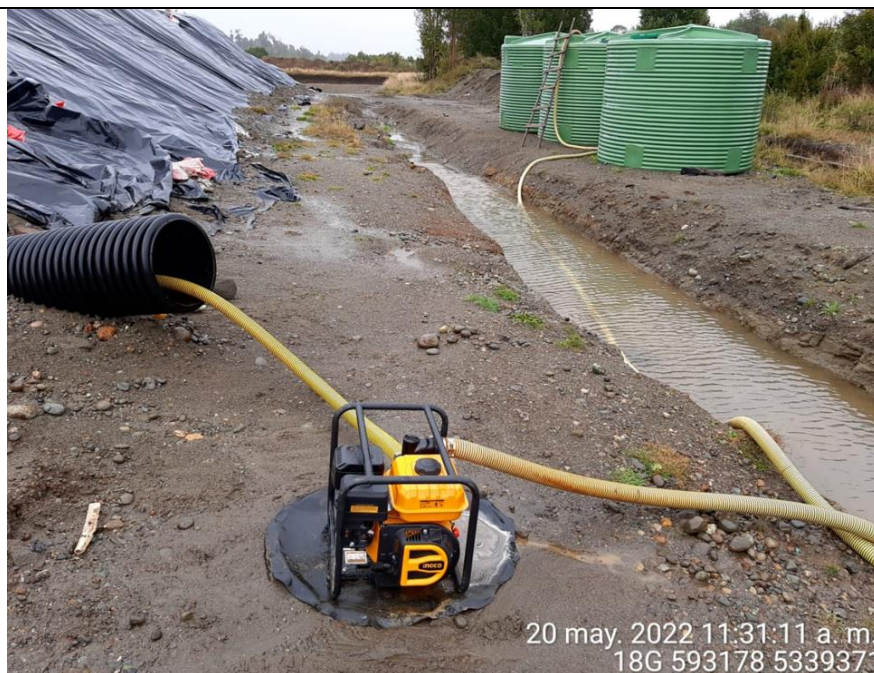
Fotografía N°18: Extracción de Lixiviados desde diagonal D02.  
Tomada: Viernes 20 de Mayo del 2022.

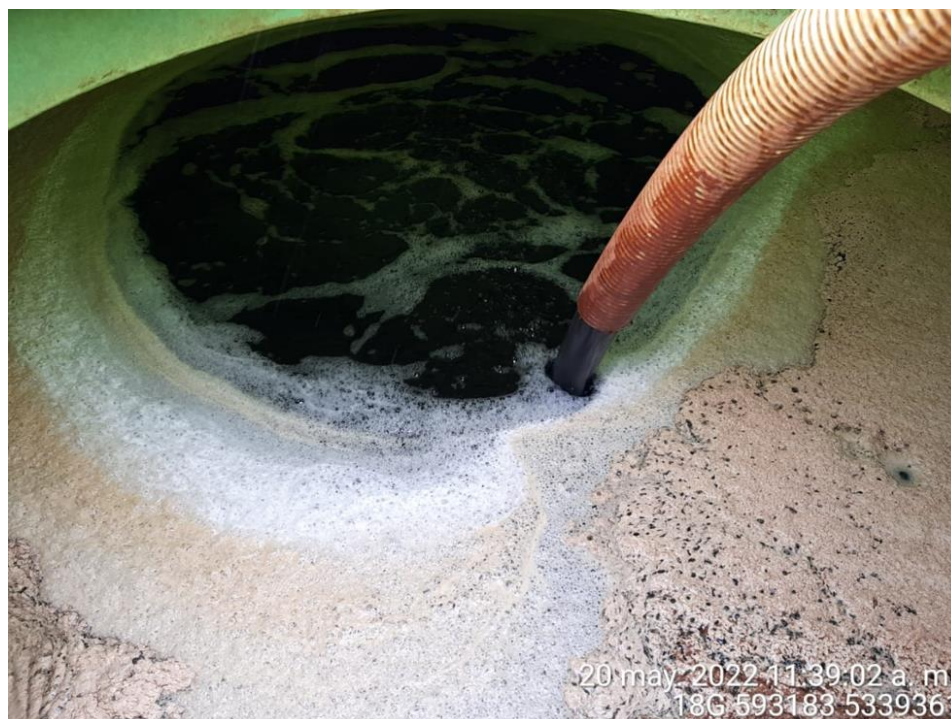
Fotografía N°19: Extracción de Lixiviados a estanque.  
Tomada: Viernes 20 de Mayo del 2022.

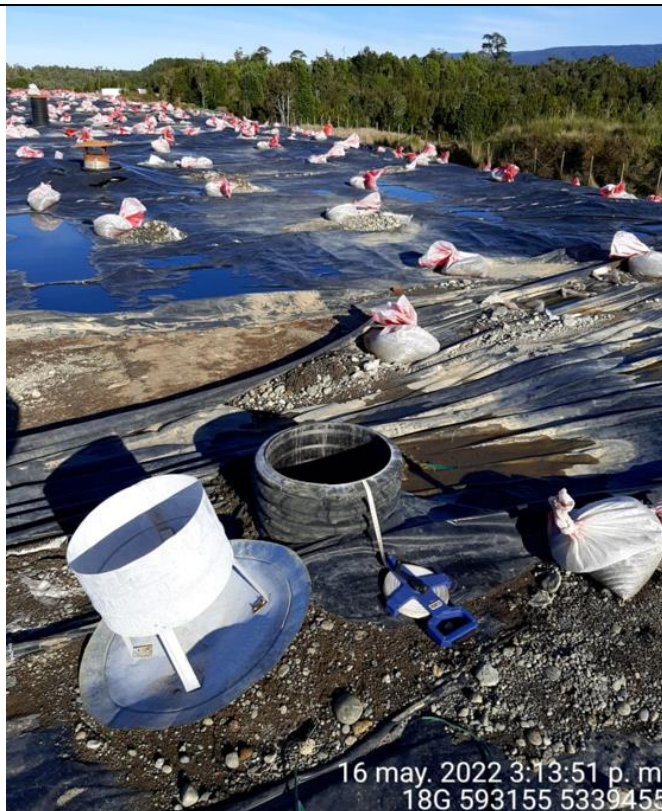
Fotografía N°21: Medición de Niveles de cámaras por Personal Municipal.  
Tomada: 16 de Mayo del 2022.

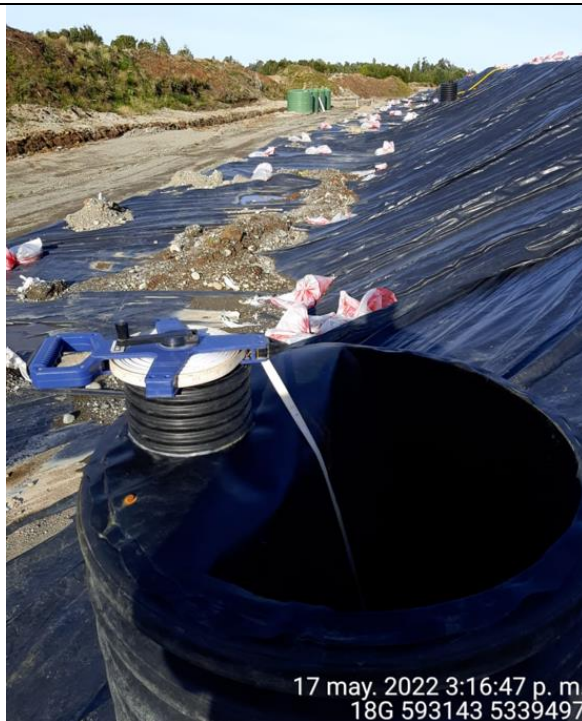
Fotografía N°22: Medición de Niveles de cámaras por Personal Municipal.  
Tomada: 17 de Mayo del 2022.

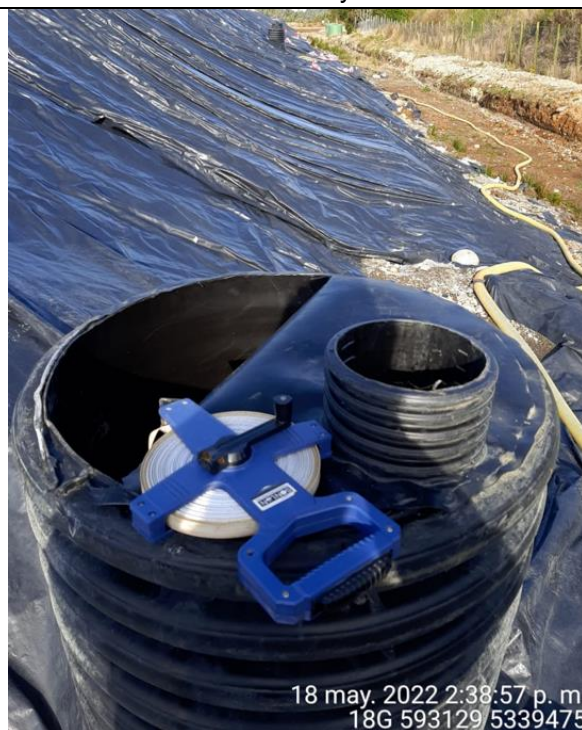
Fotografía N°23: Medición de Niveles de cámaras por Personal Municipal.  
Tomada: 18 de Mayo del 2022.

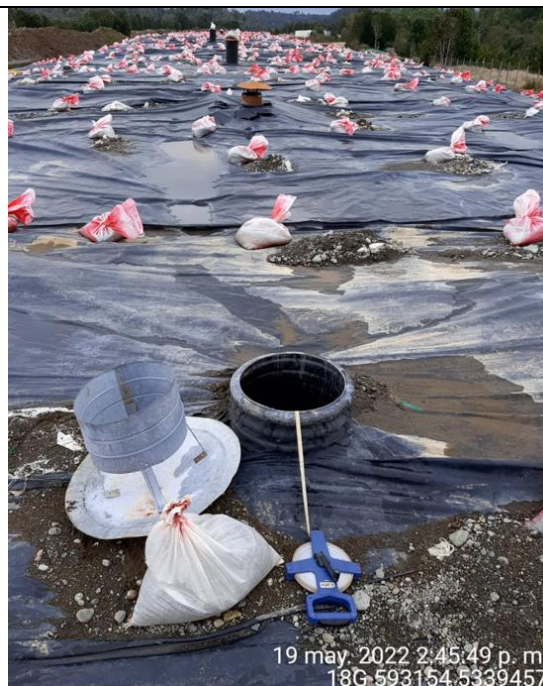
Fotografía N°24: Medición de Niveles de cámaras por Personal Municipal.  
Tomada: 19 de Mayo del 2022.

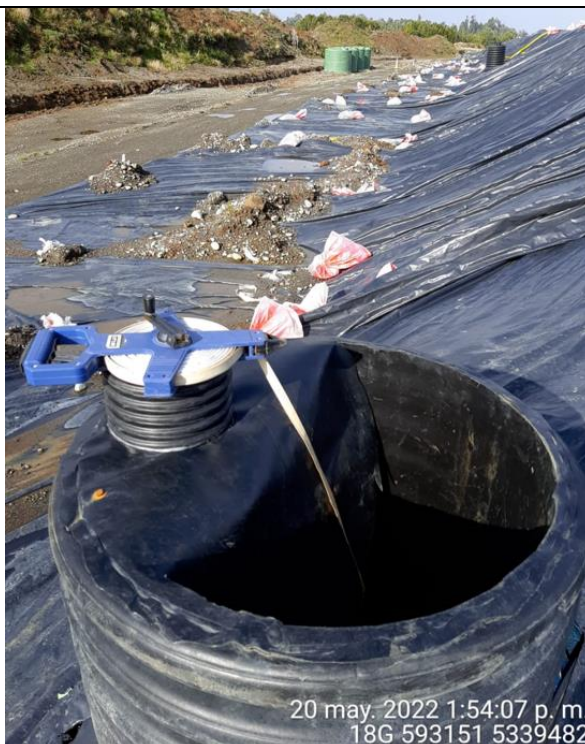
Fotografía N°25: Medición de Niveles de cámaras por Personal Municipal.  
Tomada: 20 de Mayo del 2022.

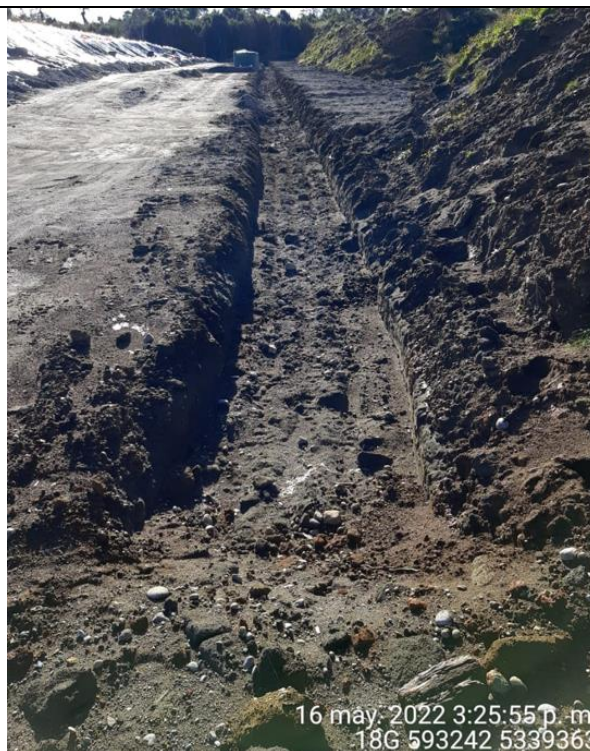
Fotografía N°26: Estado canales aguas lluvias

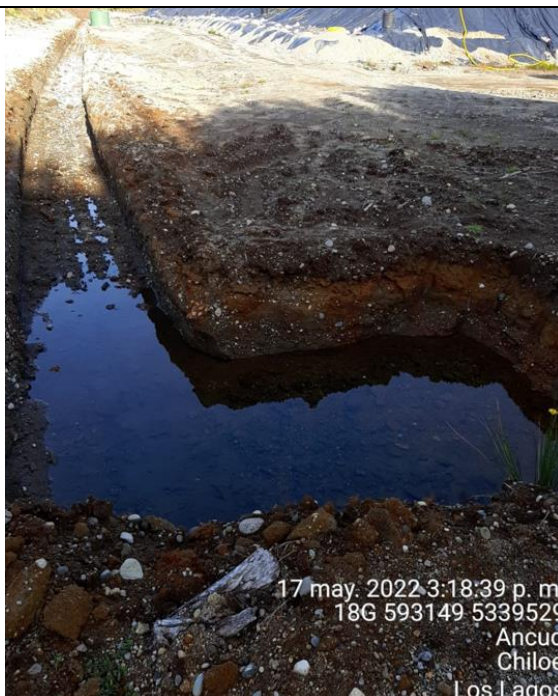
Fotografía N°27: Estado canales aguas lluvias

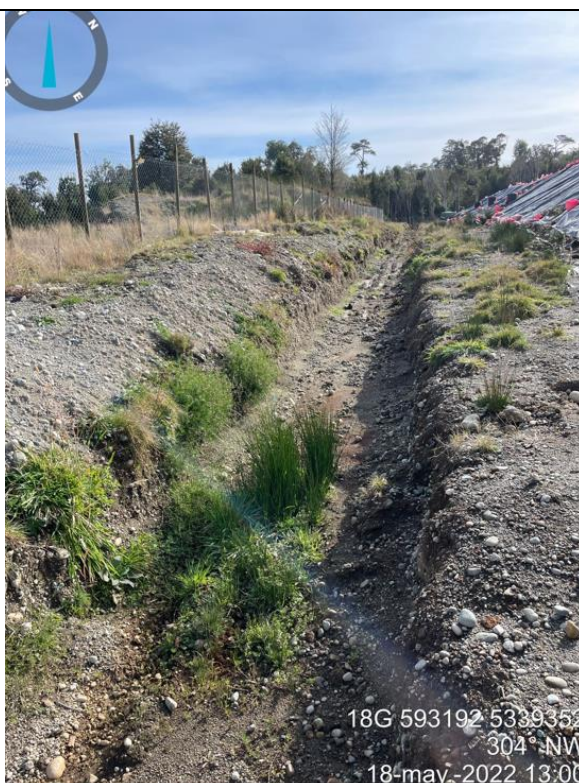
Fotografía N°28: Estado canales aguas lluvias

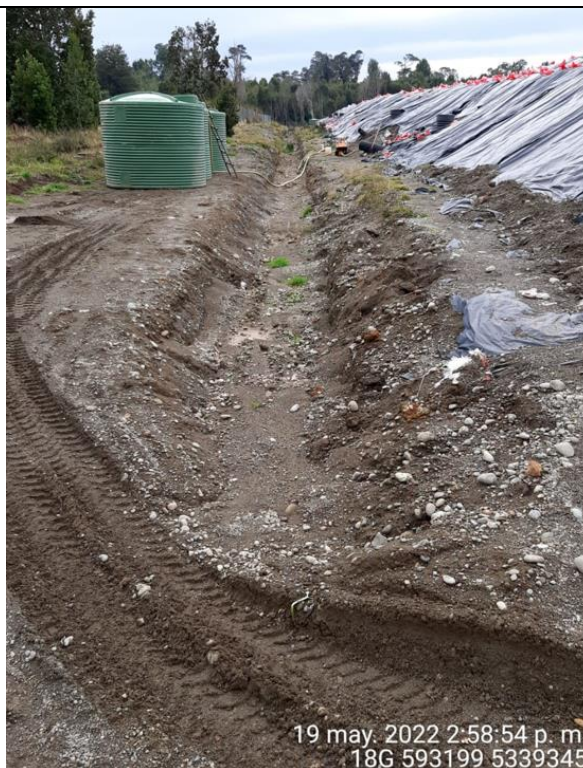
Fotografía N°29: Estado canales aguas lluvias

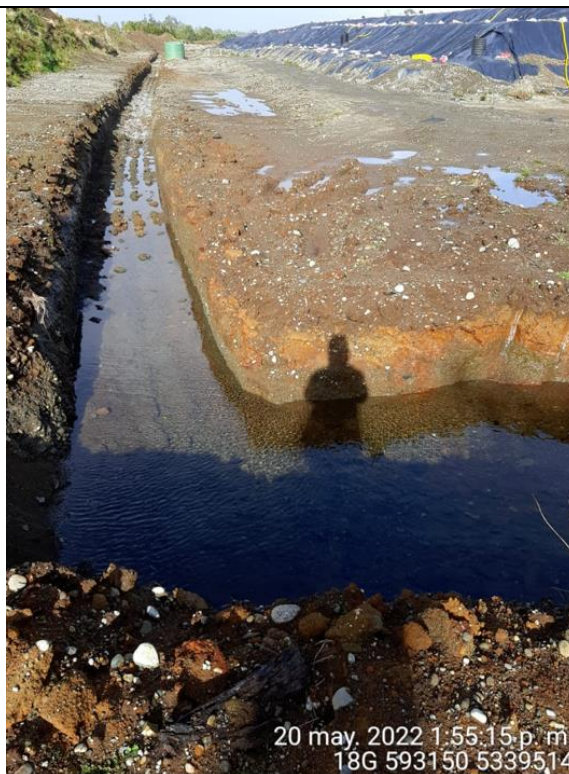
Fotografía N°30: Estado canales aguas lluvias

Los trabajos realizados en marco de dar cumplimiento al punto 3 de las medidas provisionales indicadas, se realizan en marco de proyecto hidraulico presentado en su momento a la SMA. Y Como se puede observar los canales se encuentran limpios y como se aprecia en la ultima fotografia en el pozo acumulan las lluvias provenientes de los canales perimetrales del lado este y oeste de la zanja.
