## MINUTA DE SEGUIMIENTO FOTOGRAFICO

<b>Contrato:</b>	Relicitación Concesión Camino Nogales - Puchuncaví
<b>Participantes:</b>	Departamento Medio Ambiente
<b>Ubicación:</b>	Puente Puchuncavi
<b>Fecha:</b>	13.06.2022-17.06.2022

Seguimiento fotográfico de la implementación de diferentes medidas de mitigación entorno al sector de obras del Puente Puchuncavi.

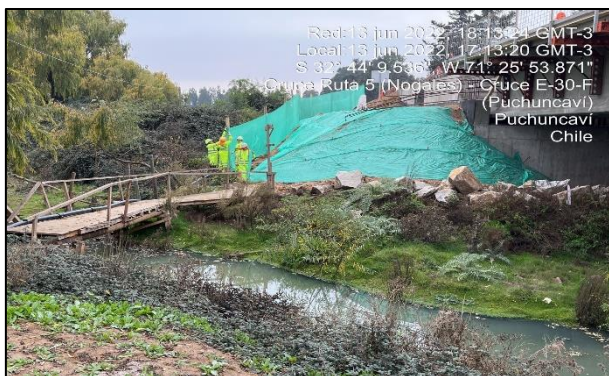
**Figura 01:** Recubrimiento de talud en el entorno al sector de obras al Puente Puchuncaví margen izquierdo dm 25.360 aprox.

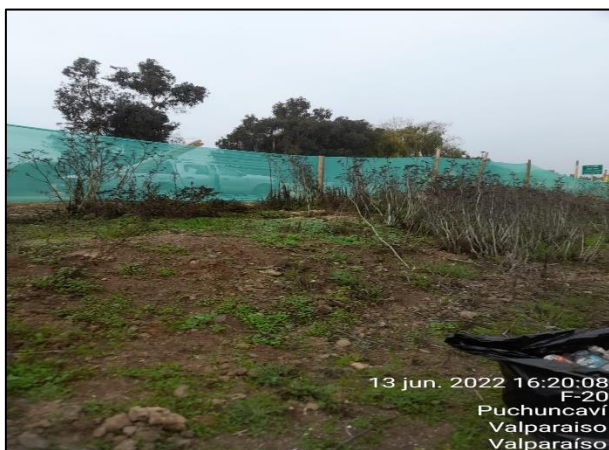
**Figura 02:** Limpieza en el entorno al sector de obras Puente Puchuncavi margen derecho dm 25360 aprox.

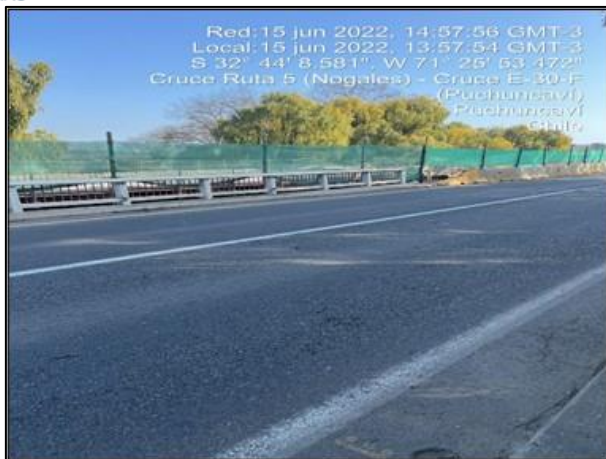
**Figura 9:** Recambio de malla raschel como medida de mitigación en margen izquierdo, entorno al sector de obras del Puente Puchuncaví

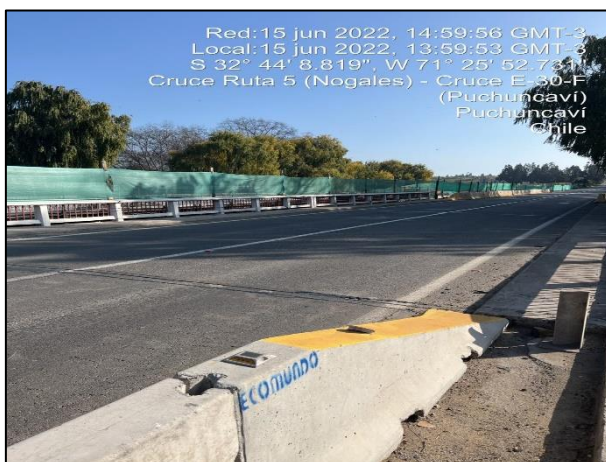
**Figura 10:** Recambio de malla raschel como medida de mitigación en margen izquierdo, entorno al sector de obras del Puente Puchuncaví

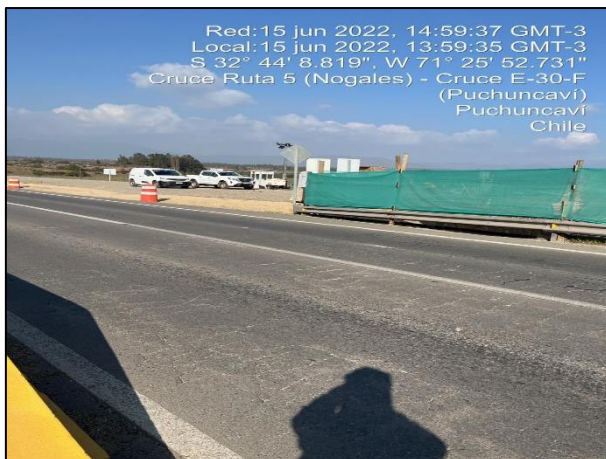
**Figura 11:** Recambio de malla raschel como medida de mitigación en margen izquierdo, entorno al sector de obras del Puente Puchuncaví

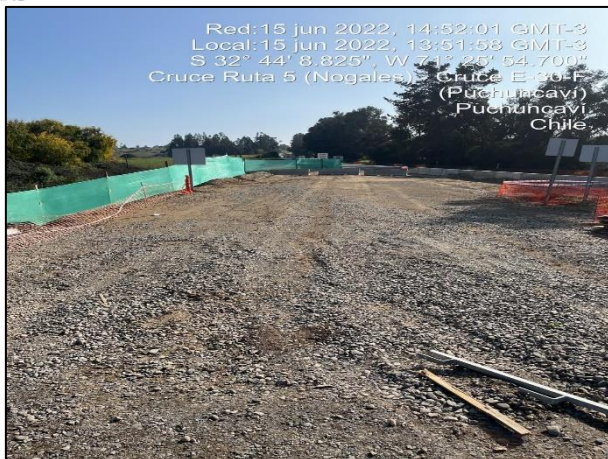
**Figura 12:** Vista desde el estribo de entrada al entorno de sector de obras del Puente Puchuncaví margen izquierdo

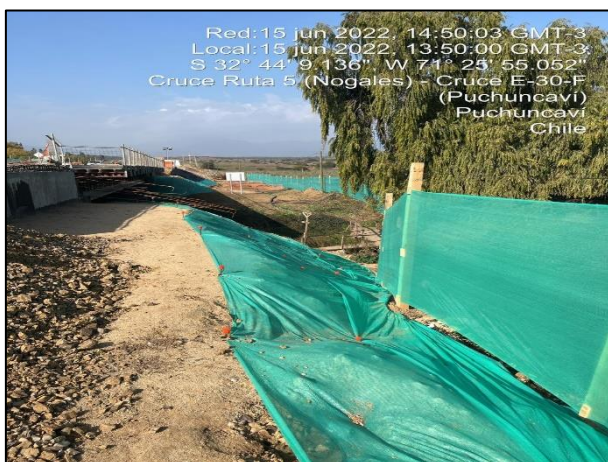
**Figura 13:** Vista desde estribo de salida hacia el entorno del sector de obras del Puente Puchuncaví

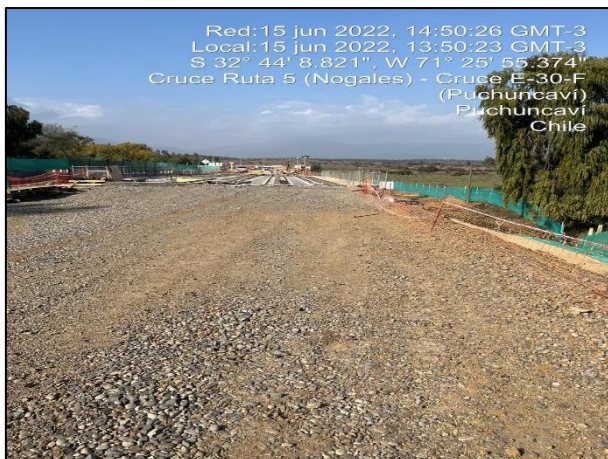
**Figura 14:** Vista desde estribo de salida al entorno de sector de obras del Puente Puchuncaví margen izquierdo

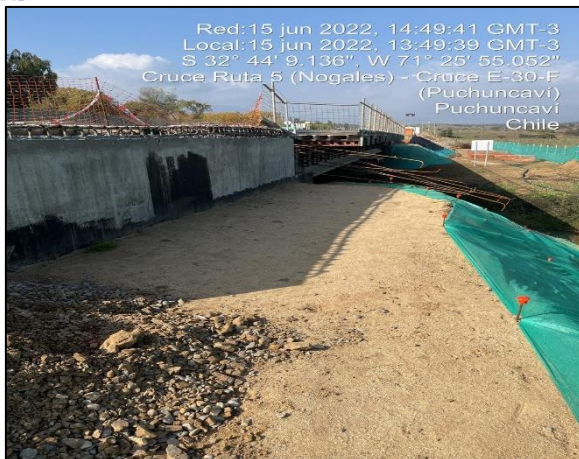
**Figura 15:** Vista al entorno de sector de obras del Puente Puchuncaví margen izquierdo

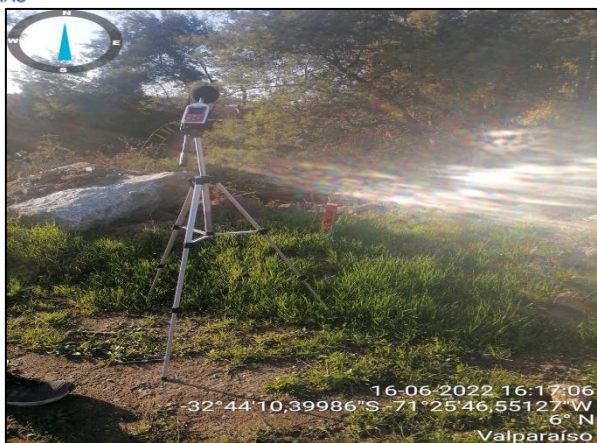
**Figura 28:** Monitoreo de Ruido en Puente Puchuncaví en margen derecho
