## MINUTA DE SEGUIMIENTO FOTOGRAFICO

<b>Contrato:</b>	Relicitación Concesión Camino Nogales - Puchuncaví
<b>Participantes:</b>	Departamento Medio Ambiente
<b>Ubicación:</b>	Puente Puchuncavi
<b>Fecha:</b>	13.06.2022-17.06.2022

Seguimiento fotográfico de la implementación de diferentes medidas de mitigación entorno al sector de obras del Puente Puchuncavi.

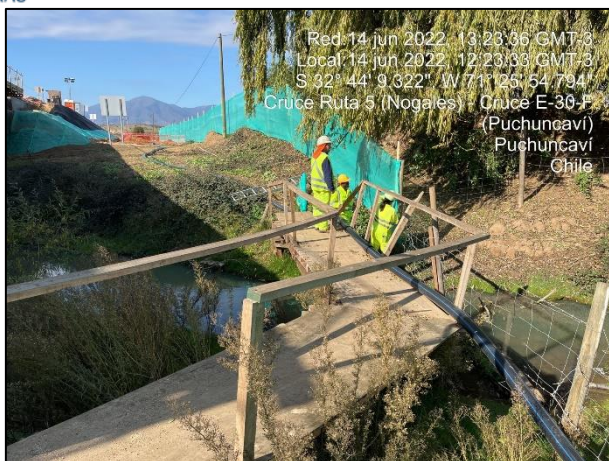
**Figura 06:** Se continua con la postura de malla raschel como medida de mitigación en el entorno al sector de obras del Puente Puchuncaví

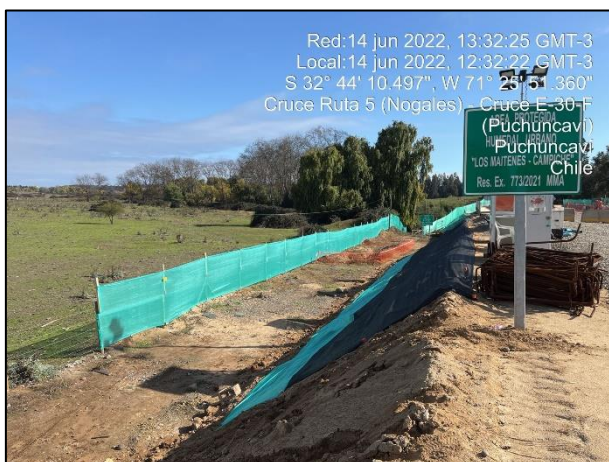
**Figura 07:** Se continua con la postura de malla raschel como medida de mitigación en el entorno al sector de obras del Puente Puchuncaví

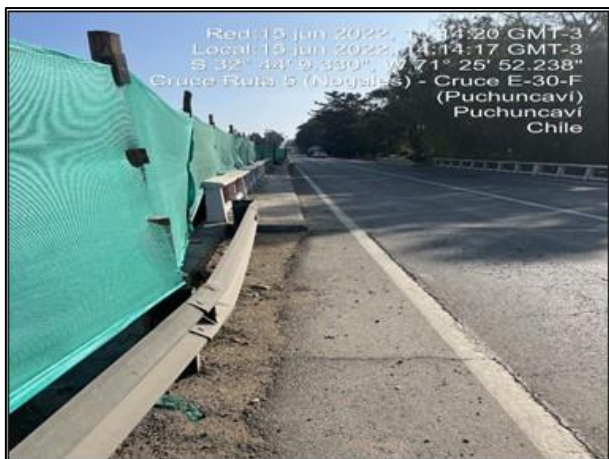
**Figura 08:** Recambio de malla raschel como medida de mitigación en margen izquierdo, entorno al sector de obras del Puente Puchuncaví

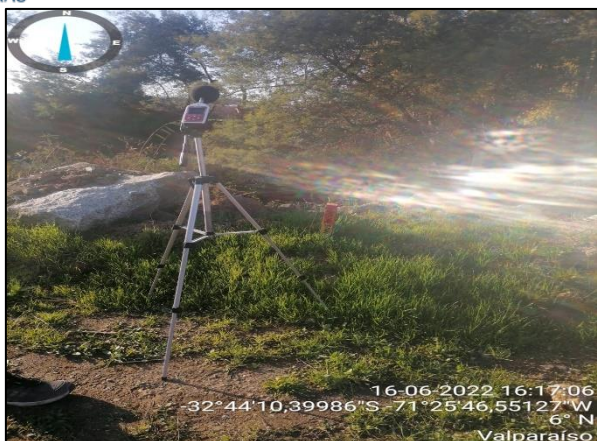
**Figura 28:** Monitoreo de Ruido en Puente Puchuncaví en margen derecho
