MINUTA DE SEGUIMIENTO FOTOGRAFICO

Contrato:	Relicitación Concesión Camino Nogales - Puchuncaví
Participantes:	Departamento Medio Ambiente
Ubicación:	Puente Puchuncavi
Fecha:	13.06.2022-17.06.2022

Seguimiento fotográfico de la implementación de diferentes medidas de mitigación entorno al sector de obras del Puente Puchuncavi.

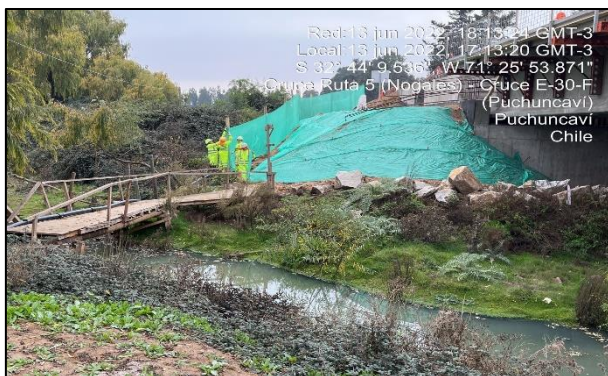
Figura 01: Recubrimiento de talud en el entorno al sector de obras al Puente Puchuncaví margen izquierdo dm 25.360 aprox.

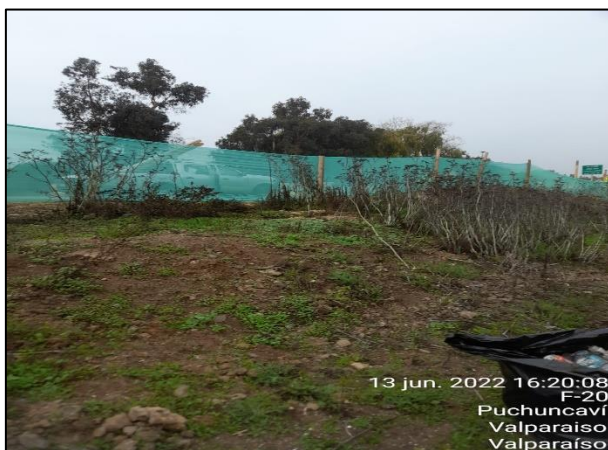
Figura 02: Limpieza en el entorno al sector de obras Puente Puchuncavi margen derecho dm 25360 aprox.

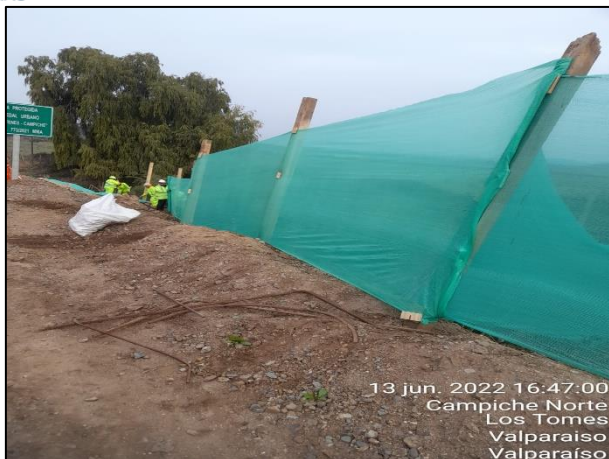
Figura 03: Se continua con la postura de malla raschel como medida de mitigación en el entorno al sector de obras del Puente Puchuncavi

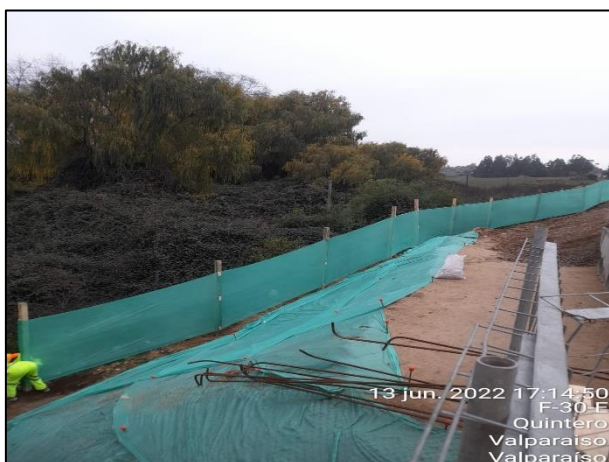
Figura 04: Se continua con la postura de malla raschel como medida de mitigación en el entorno al sector de obras del Puente Puchuncavi

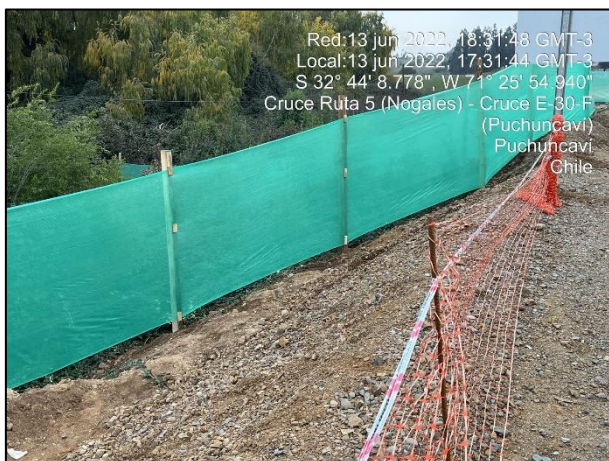
Figura 05: Se continua con la postura de malla raschel como medida de mitigación en el entorno al sector de obras del Puente Puchuncavi

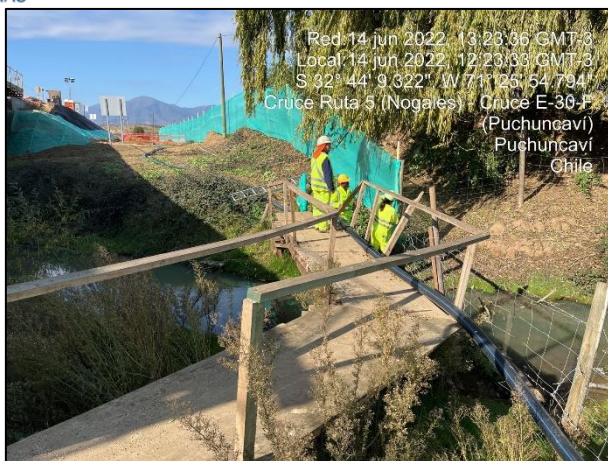
Figura 06: Se continua con la postura de malla raschel como medida de mitigación en el entorno al sector de obras del Puente Puchuncaví

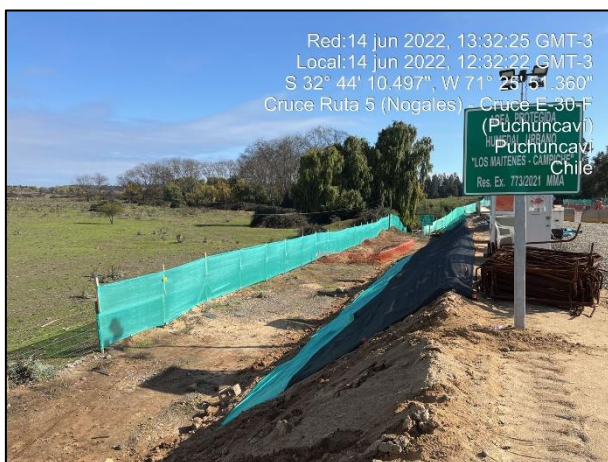
Figura 07: Se continua con la postura de malla raschel como medida de mitigación en el entorno al sector de obras del Puente Puchuncaví

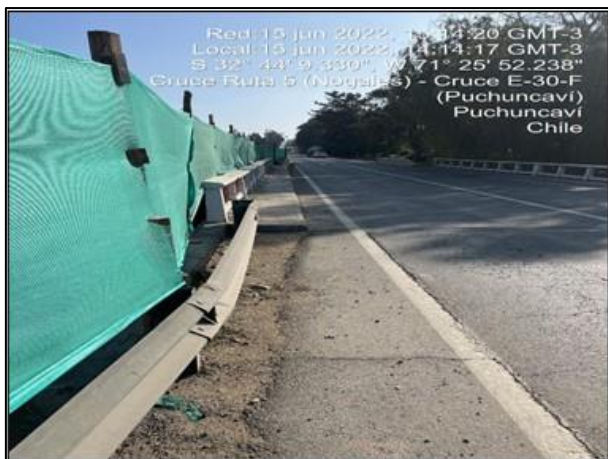
Figura 08: Recambio de malla raschel como medida de mitigación en margen izquierdo, entorno al sector de obras del Puente Puchuncaví

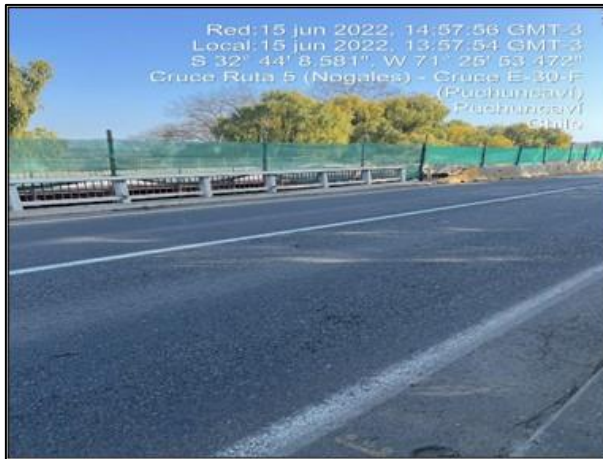
Figura 9: Recambio de malla raschel como medida de mitigación en margen izquierdo, entorno al sector de obras del Puente Puchuncaví

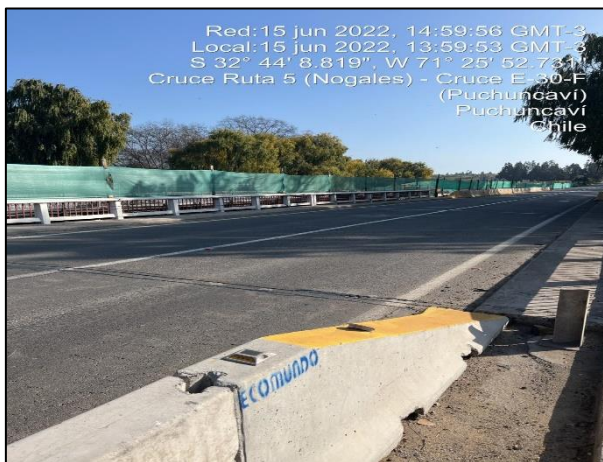
Figura 10: Recambio de malla raschel como medida de mitigación en margen izquierdo, entorno al sector de obras del Puente Puchuncaví

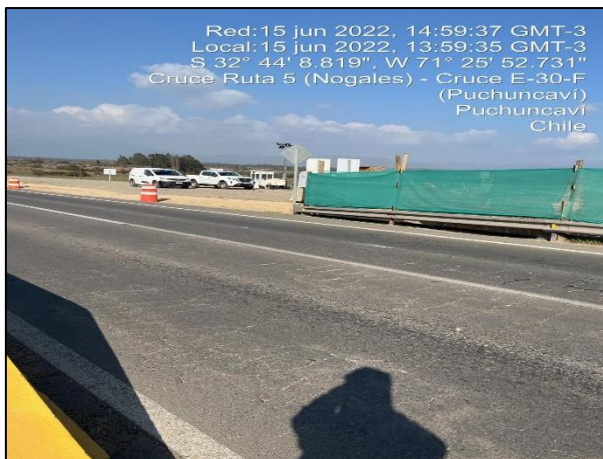
Figura 11: Recambio de malla raschel como medida de mitigación en margen izquierdo, entorno al sector de obras del Puente Puchuncaví

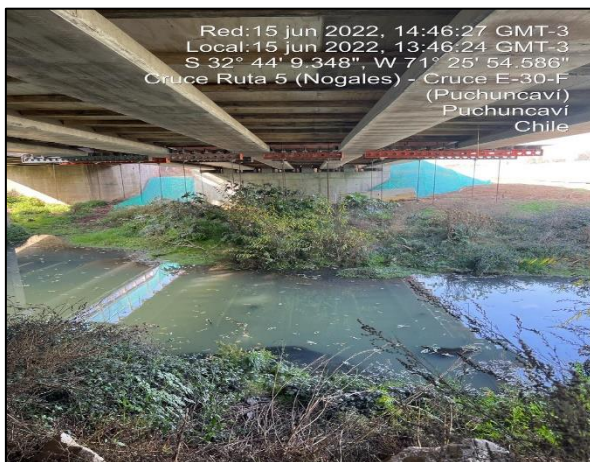
Figura 16: Vista bajo Puente Puchuncaví observándose las diferentes medidas de mitigación implementadas

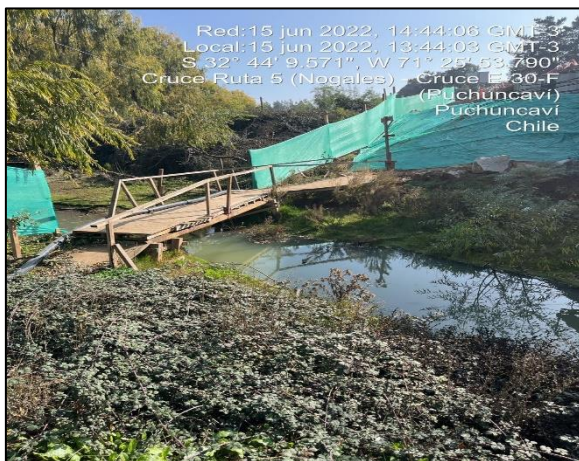
Figura 17: Vista al margen izquierdo del entorno a Puente Puchuncaví observándose las diferentes medidas de mitigación implementadas

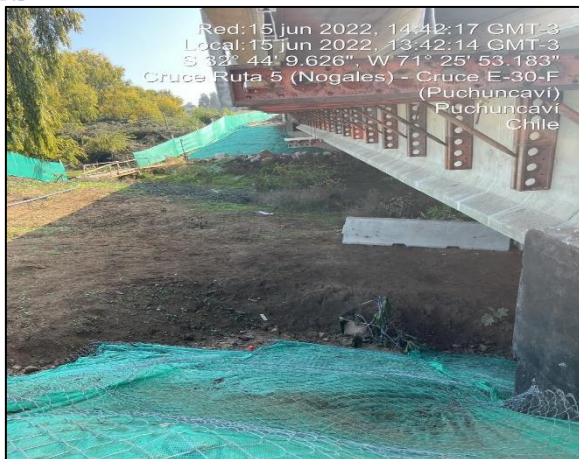
Figura 18: Vista al margen izquierdo del entorno a Puente Puchuncaví observándose las diferentes medidas de mitigación implementadas

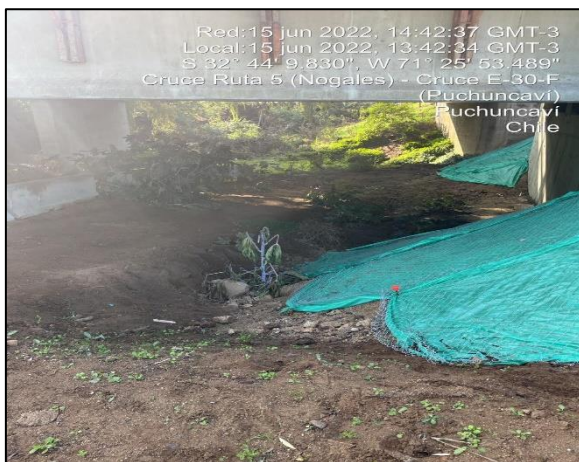
Figura 19: Vista bajo el Puente Puchuncaví observándose las diferentes medidas de mitigación implementadas

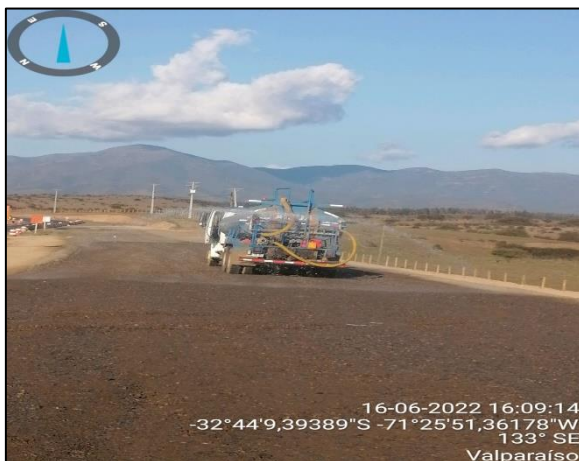
Figura 20: Humectación mediante camión aljibe cercano a al sector de obras del Puente Puchuncaví

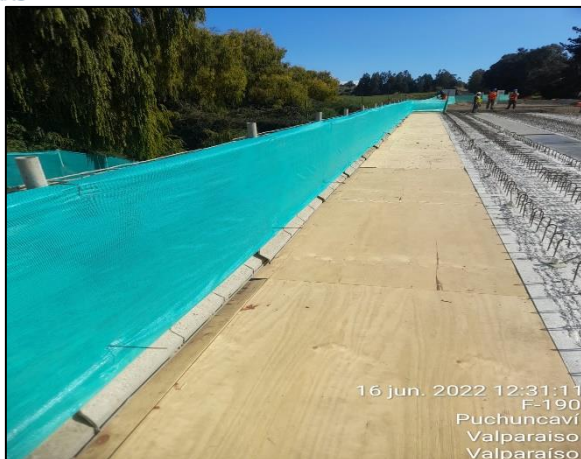
Figura 21: Se continua con la postura de malla raschel como medida de mitigación en el entorno al sector de obras del Puente Puchuncaví

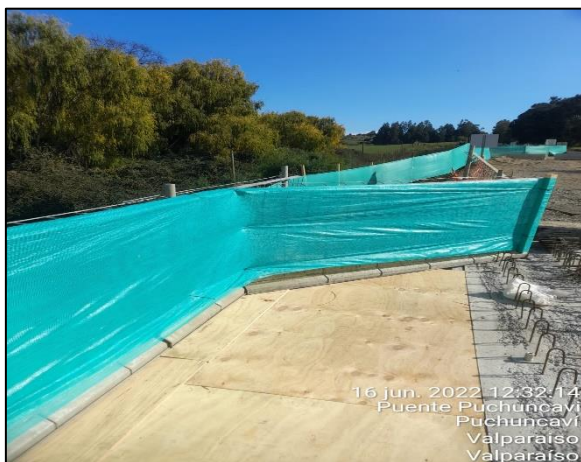
Figura 22: Se continua con la postura de malla raschel como medida de mitigación en el entorno al sector de obras del Puente Puchuncaví

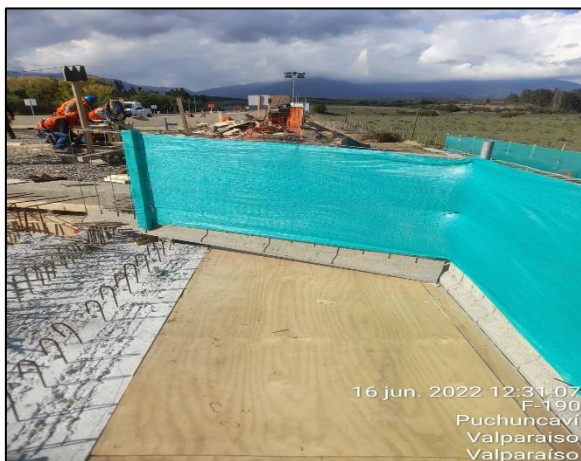
Figura 23: Se continua con la postura de malla raschel como medida de mitigación en el entorno al sector de obras del Puente Puchuncaví

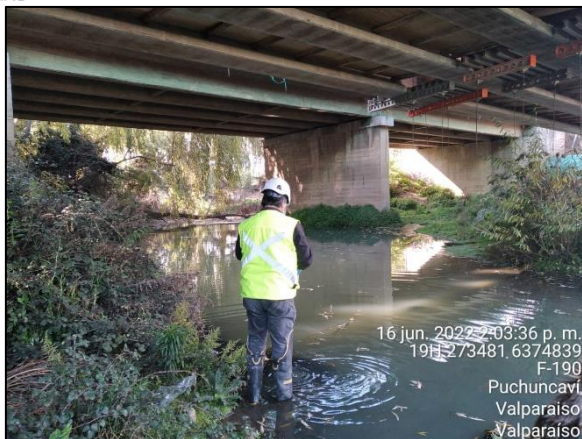
Figura 24: Toma de muestras de agua bajo Puente Puchuncaví

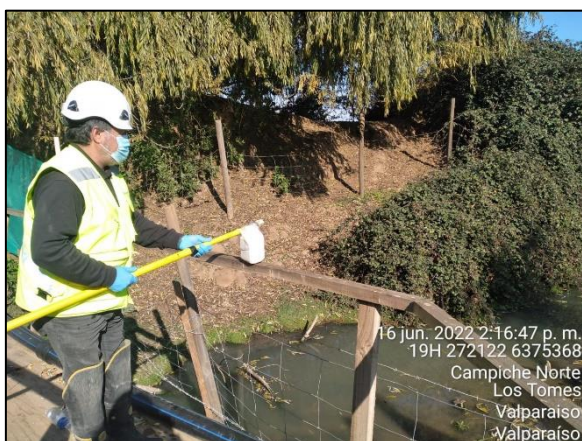
Figura 25: Toma de muestras de agua en Puente Puchuncaví en margen izquierdo

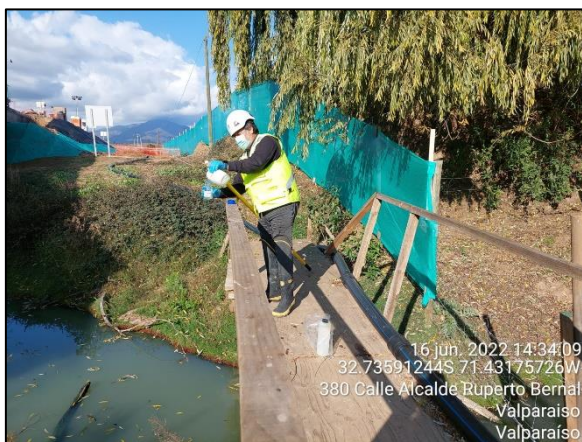
Figura 26: Toma de muestras de agua en Puente Puchuncaví en margen izquierdo

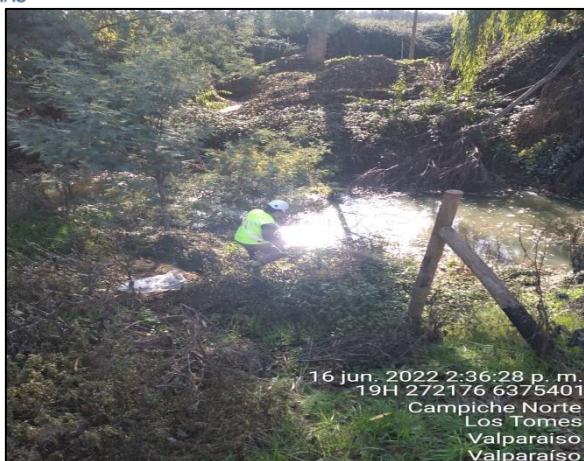
Figura 27: Toma de muestras de agua en Puente Puchuncaví en margen derecho

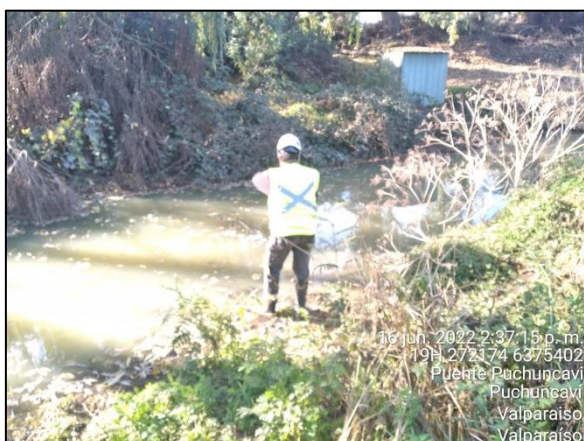
Figura 28: Toma de muestras de agua en Puente Puchuncaví en margen derecho

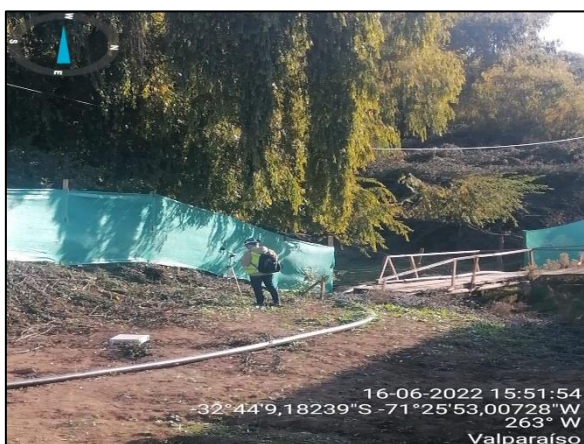
Figura 28: Monitoreo de Ruido en Puente Puchuncaví en margen izquierdo

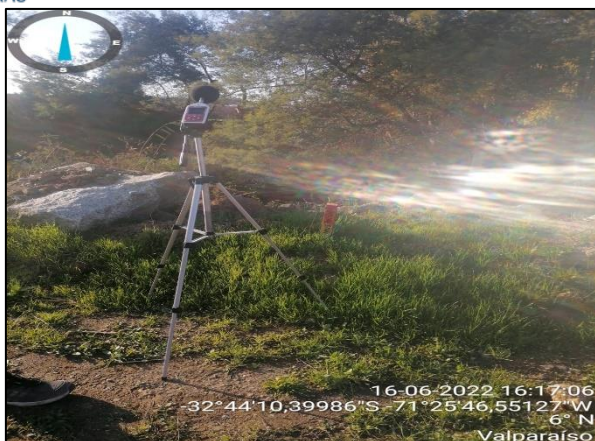
Figura 29: Monitoreo de Ruido en Puente Puchuncaví en margen derecho

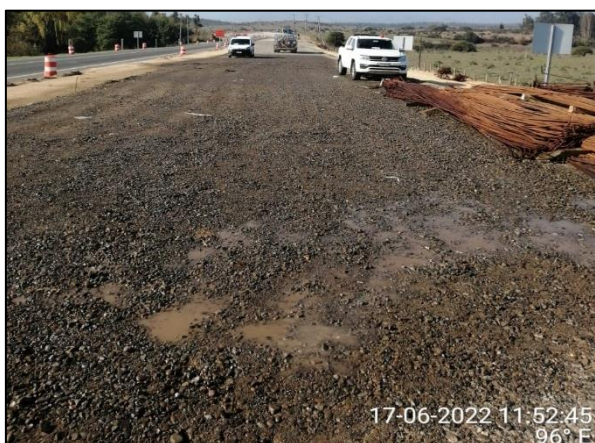
Figura 30: Humectación mediante camión aljibe cercano a al sector de obras del Puente Puchuncavi

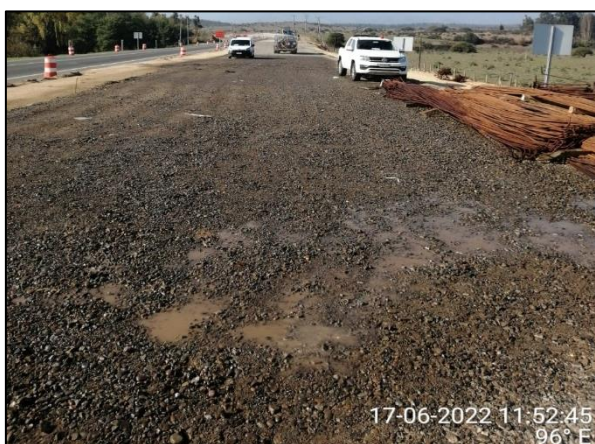
Figura 31: Humectación mediante camión aljibe cercano a al sector de obras del Puente Puchuncavi
