Reporte de cumplimiento MP “Relleno Sanitario Puntra” Lunes 20 de Junio del 2022

En virtud de Resolución Exenta N°786, del 24 de Mayo del 2022, de la Superintendencia del Medio Ambiente (SMA), donde nuevamente ordena Medidas Provisionales procedimentales que indica a Relleno Sanitario Puntra, cuyo titular es la Ilustre Municipalidad de Ancud.

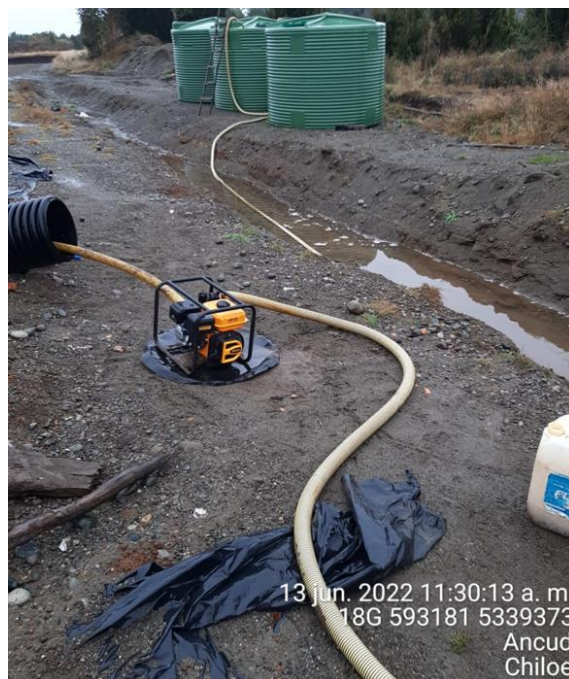
Fotografía N°1: Extracción de Lixiviados desde diagonal D02.
Tomada: Lunes 13 de Junio del 2022.

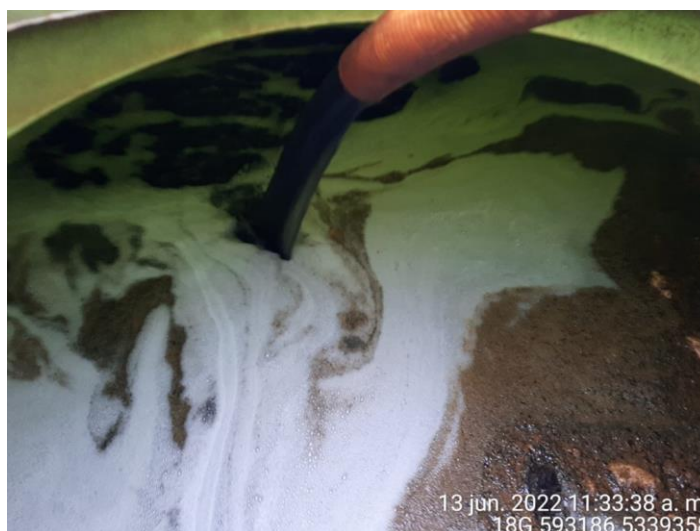
Fotografía N°2: Extracción de Lixiviados a estanque por personal municipal.
Tomada: Lunes 13 de Junio del 2022.

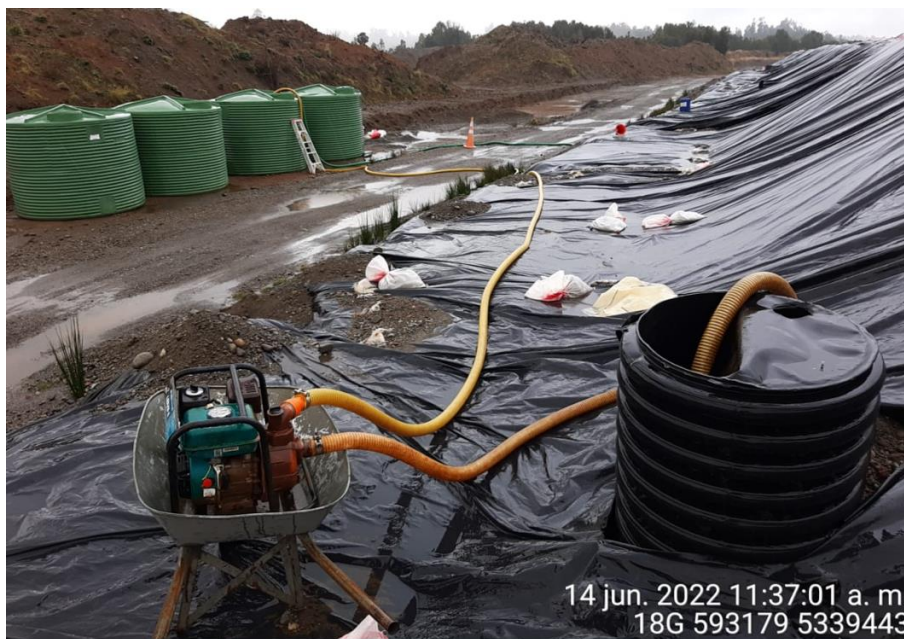
Fotografía N°3: Extracción de Lixiviados desde C12 por personal municipal.
Tomada: Martes 14 de Junio del 2022.

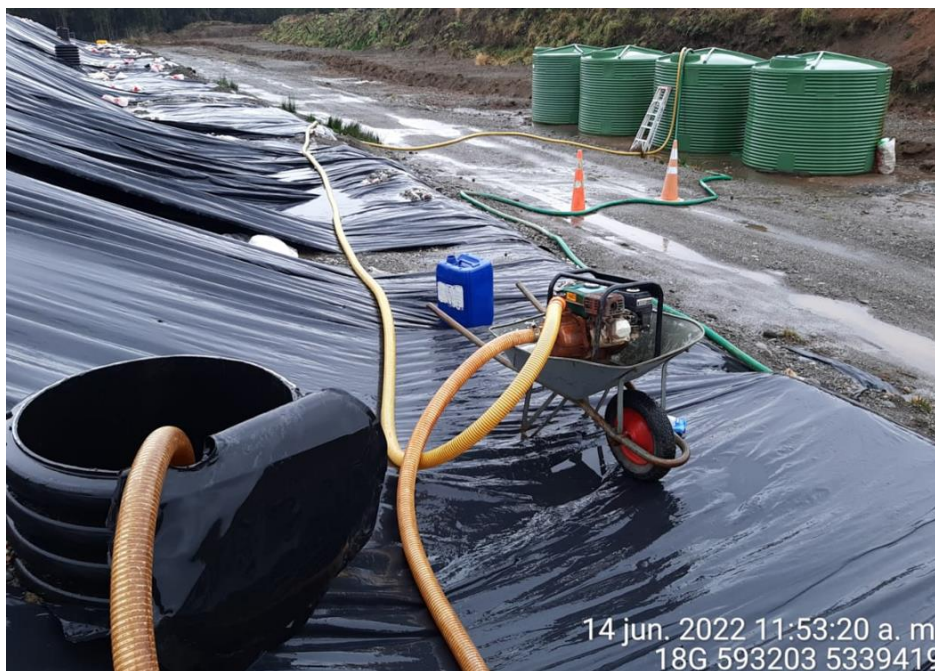
Fotografía N°4: Extracción de Lixiviados desde C13 por personal municipal.
Tomada: Martes 14 de Junio del 2022.

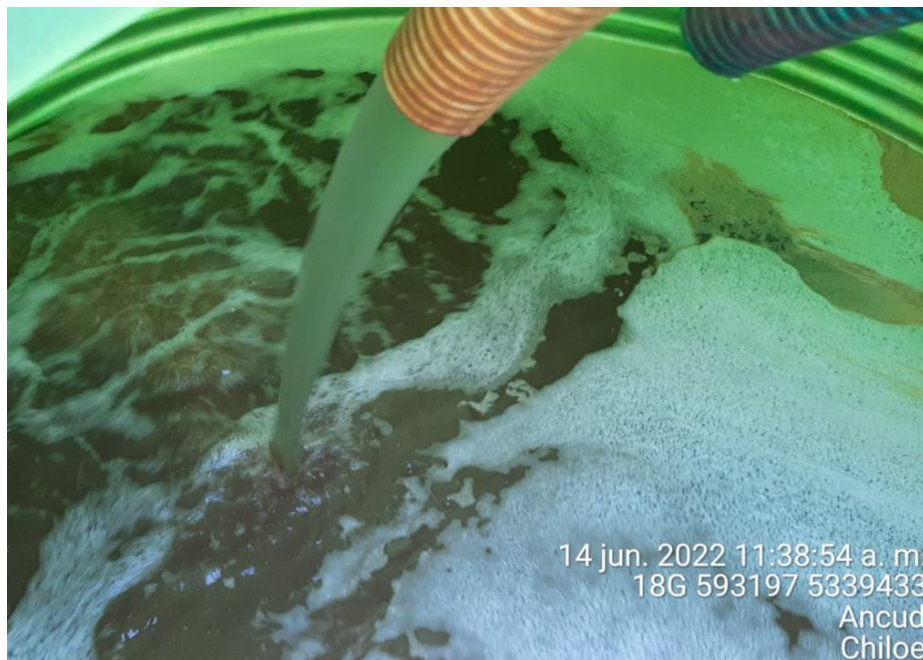
Fotografía N°5: Extracción de Lixiviados a estanque por personal municipal.
Tomada: Martes 14 de Junio del 2022.

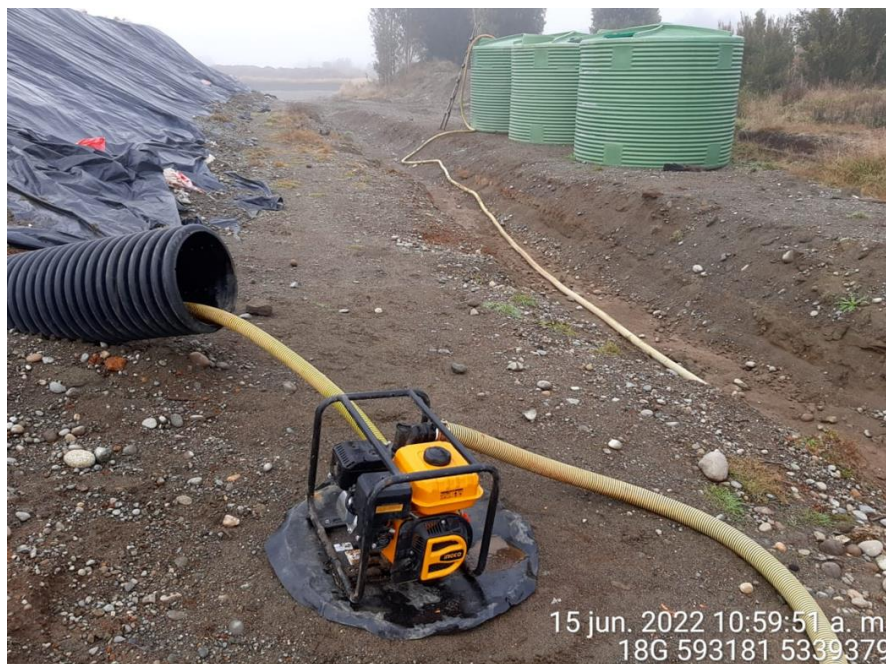
Fotografía N°6: Extracción de Lixiviados desde diagonal D02 por personal municipal.
Tomada: Miércoles 15 de Junio del 2022.

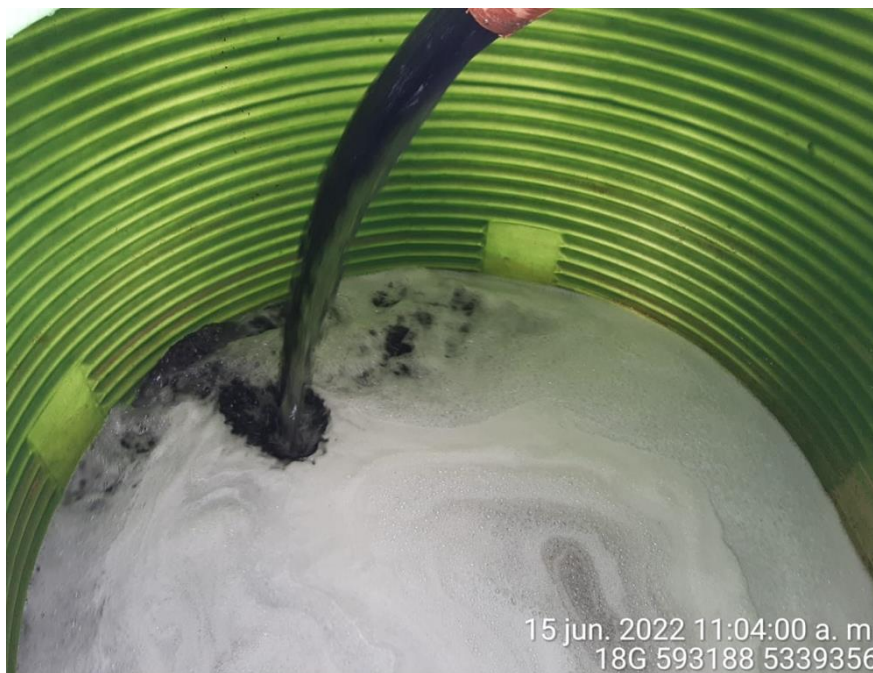
Fotografía N°7: Extracción de Lixiviados a estanque por personal municipal.
Tomada: Miércoles 15 de Junio del 2022.

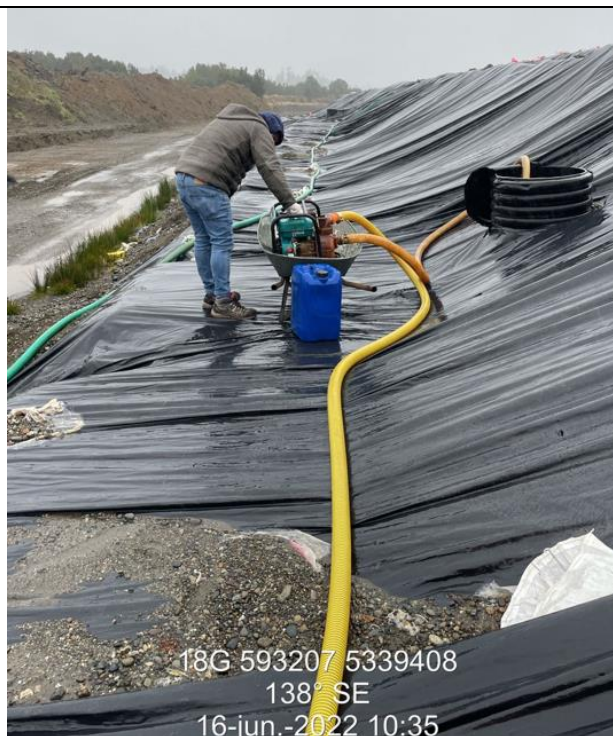
Fotografía N°8: Extracción de Lixiviados Cámara C13.
Tomada: Jueves 16 de Junio del 2022.

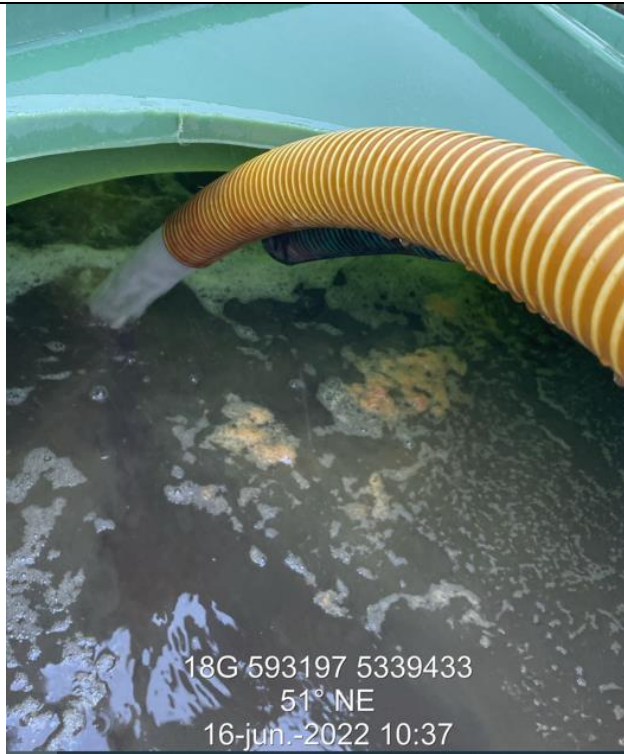
Fotografía N°9: Extracción de Lixiviados a estanque por personal municipal.
Tomada: Jueves 16 de Junio del 2022.

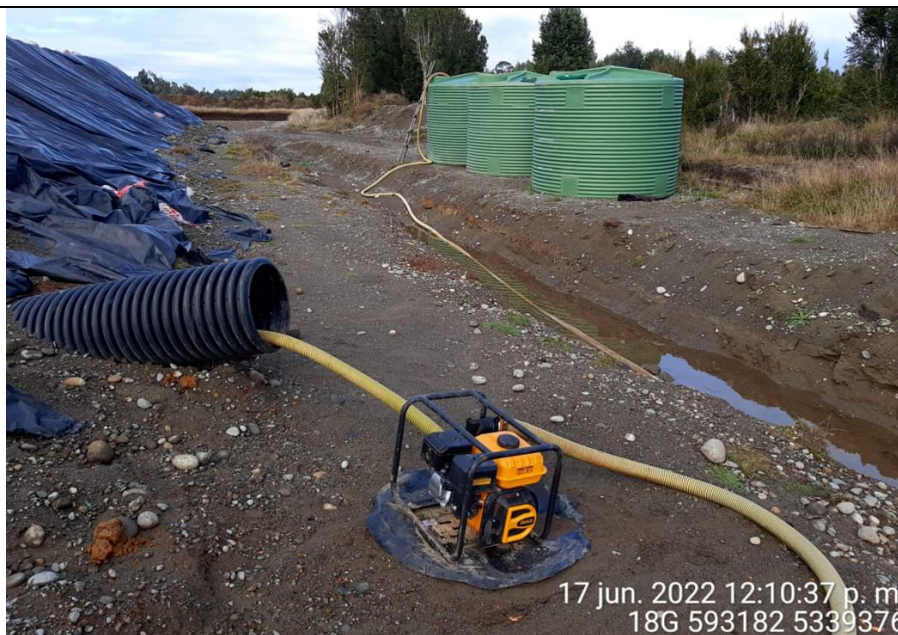
Fotografía N°10: Extracción de Lixiviados desde cámara C12.
Tomada: Viernes 17 de Junio del 2022.

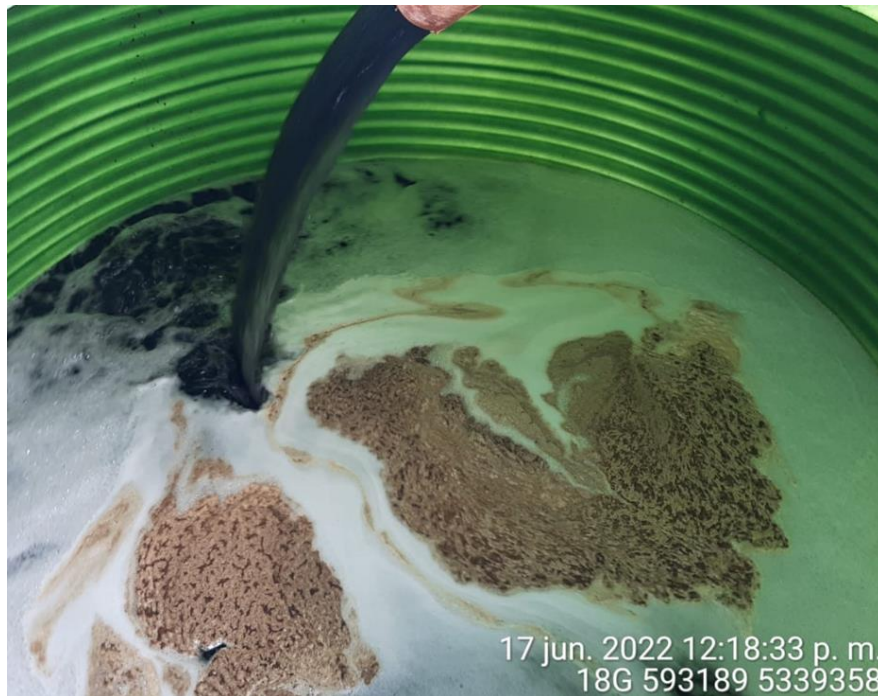
Fotografía N°11: Extracción de Lixiviados a estanque.
Tomada: Viernes 17 de Junio del 2022.

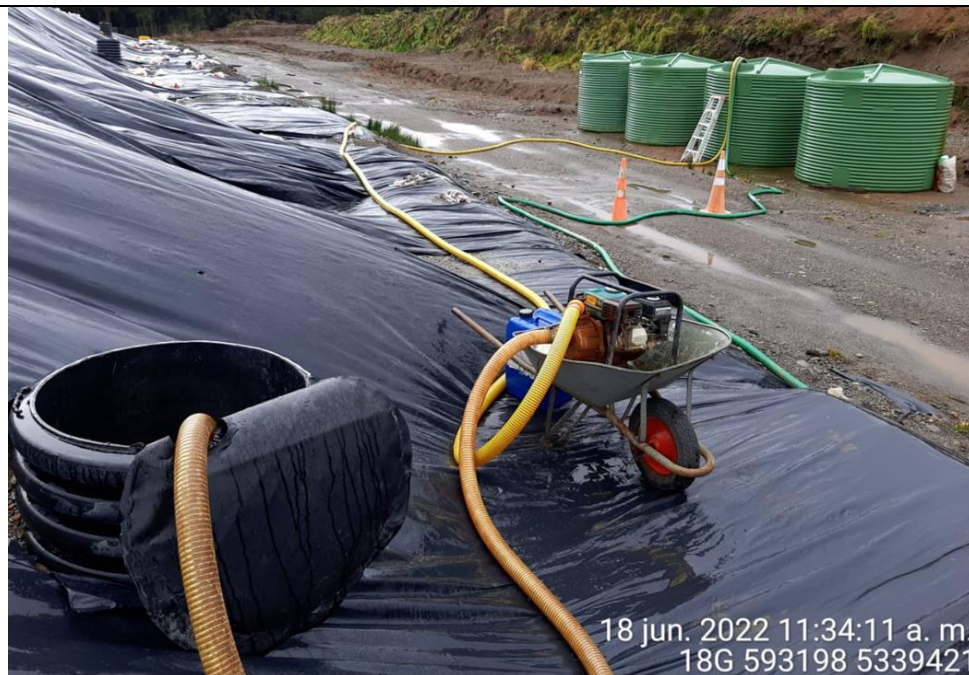
Fotografía N°12: Extracción de Lixiviados cámara C13.
Tomada: Sábado 18 de Junio del 2022.

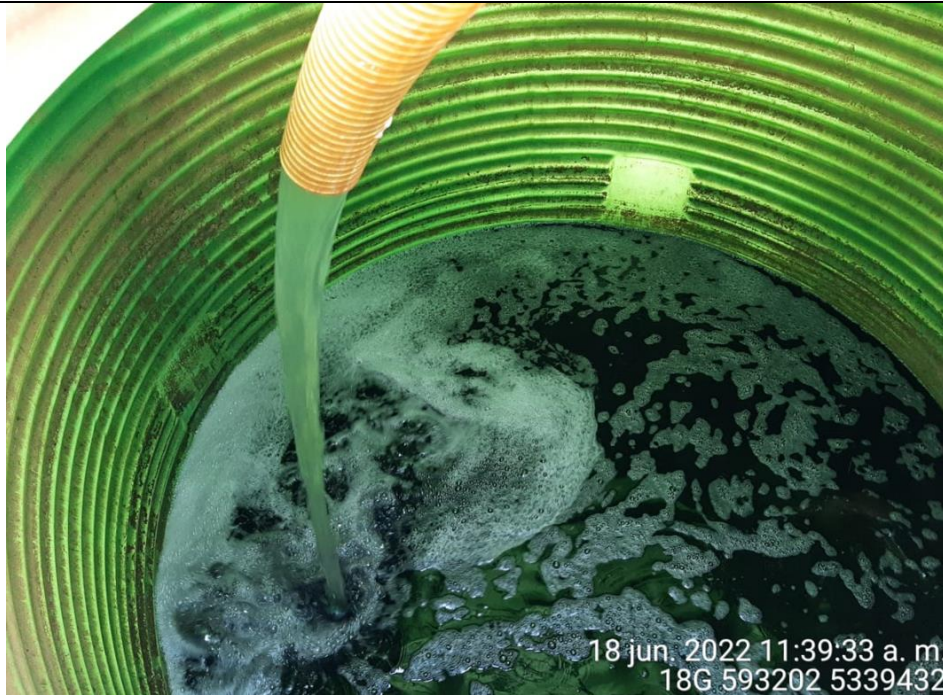
Fotografía N°13: Extracción de Lixiviados a estanque.
Tomada: Sábado 18 de Junio del 2022.

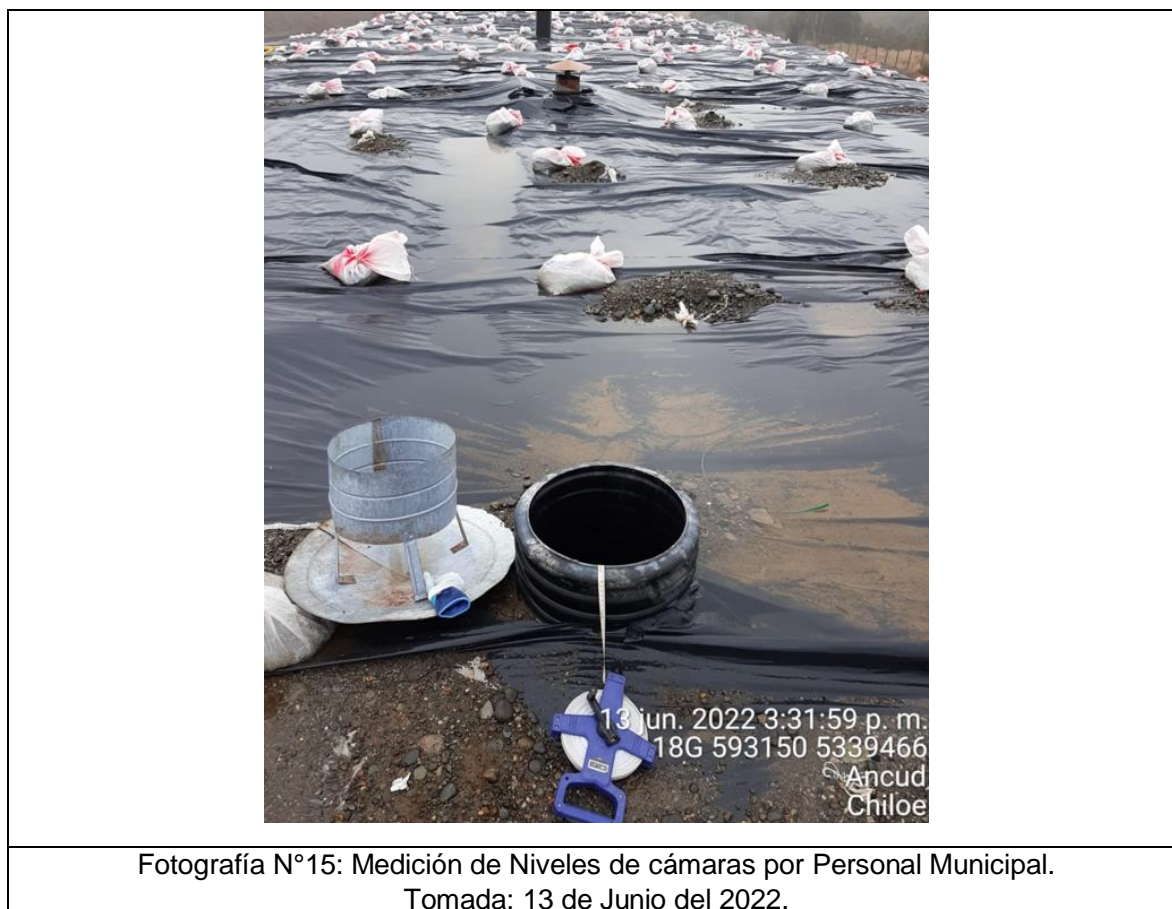
Se adjunta imagen donde se encuentra personal de Municipal realizando mediciones de cámaras de monitoreo de sobrecelda. ***Se realiza misma técnica de medición de cámaras realizada en terreno por la SMA al momento de inspeccionar el recinto sanitario.***

Fotografía N°15: Medición de Niveles de cámaras por Personal Municipal.
Tomada: 13 de Junio del 2022.

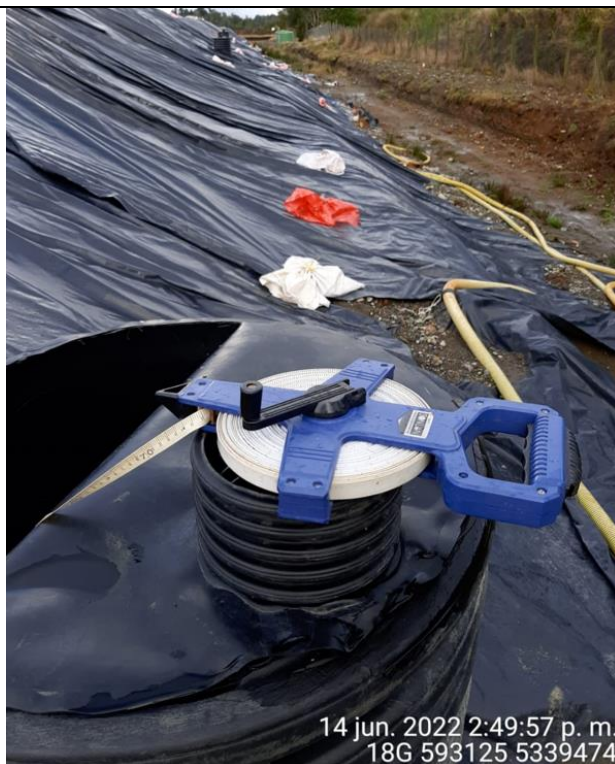
Fotografía N°16: Medición de Niveles de cámaras por Personal Municipal.
Tomada: 14 de Junio del 2022.

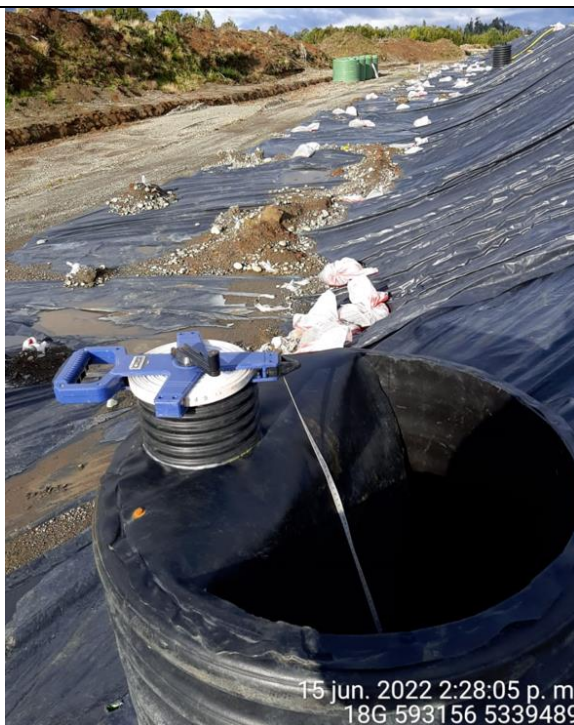
Fotografía N°17: Medición de Niveles de cámaras por Personal Municipal.
Tomada: 15 de Junio del 2022.

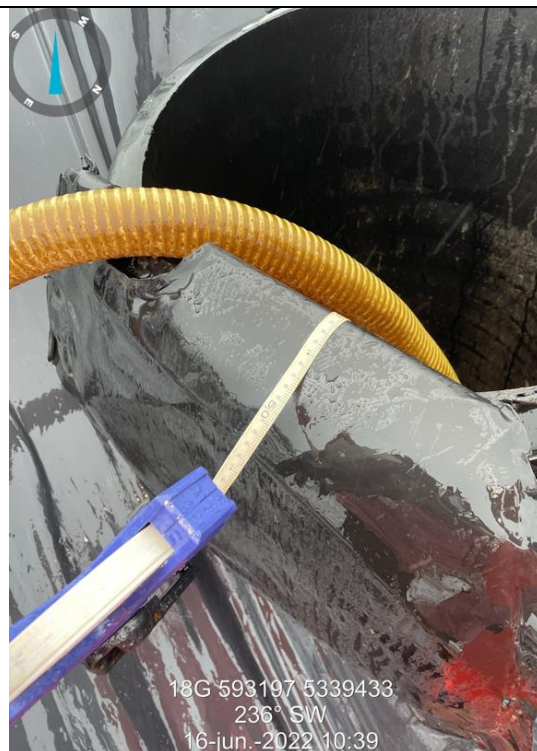
Fotografía N°18: Medición de Niveles de cámaras por Personal Municipal.
Tomada: 16 de Junio del 2022.

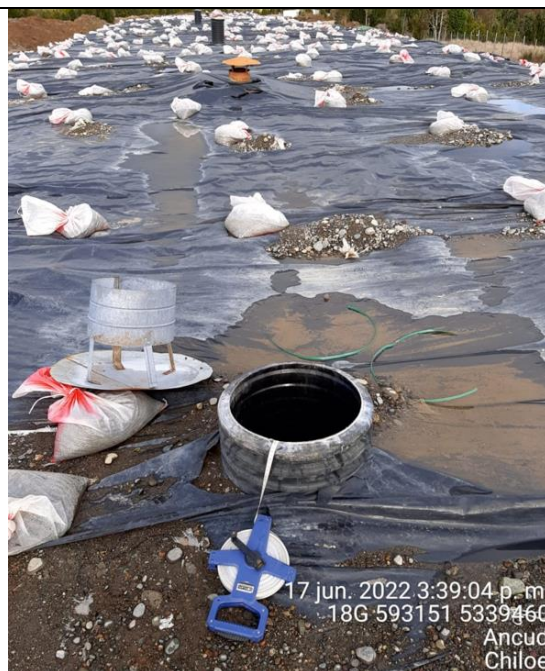
Fotografía N°19: Medición de Niveles de cámaras por Personal Municipal.
Tomada: 17 de Junio del 2022.

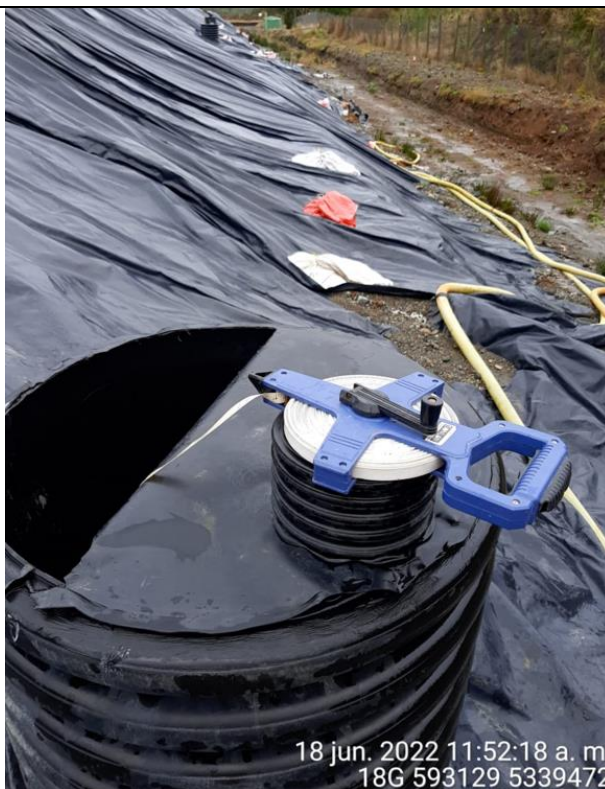
Fotografía N°20: Medición de Niveles de cámaras por Personal Municipal.
Tomada: 18 de Junio del 2022

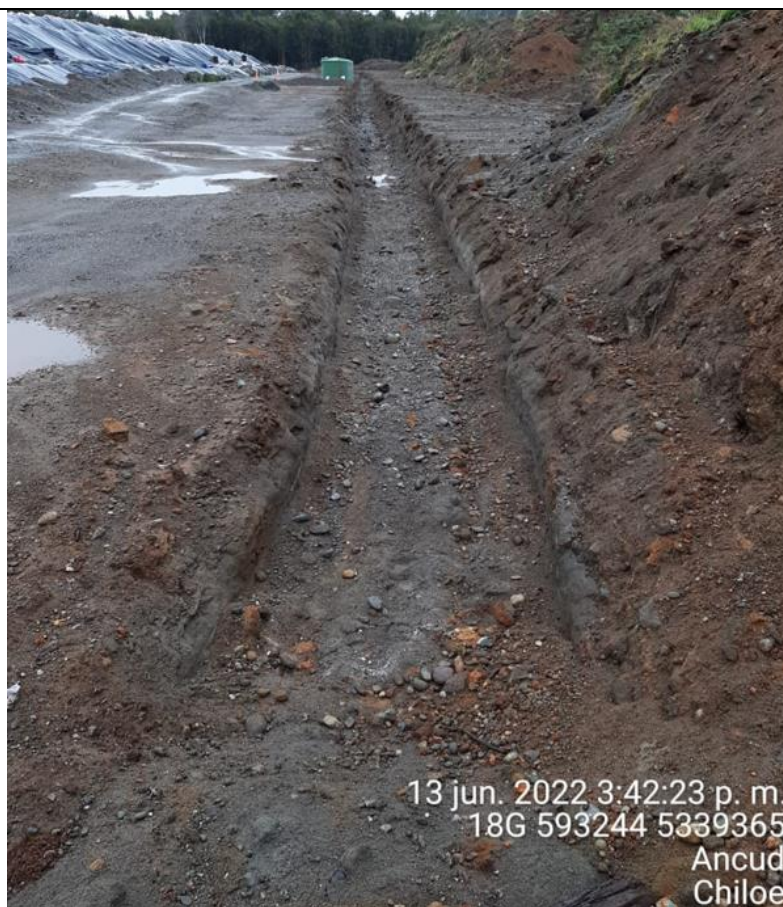
Fotografía N°21: Estado canales aguas lluvias

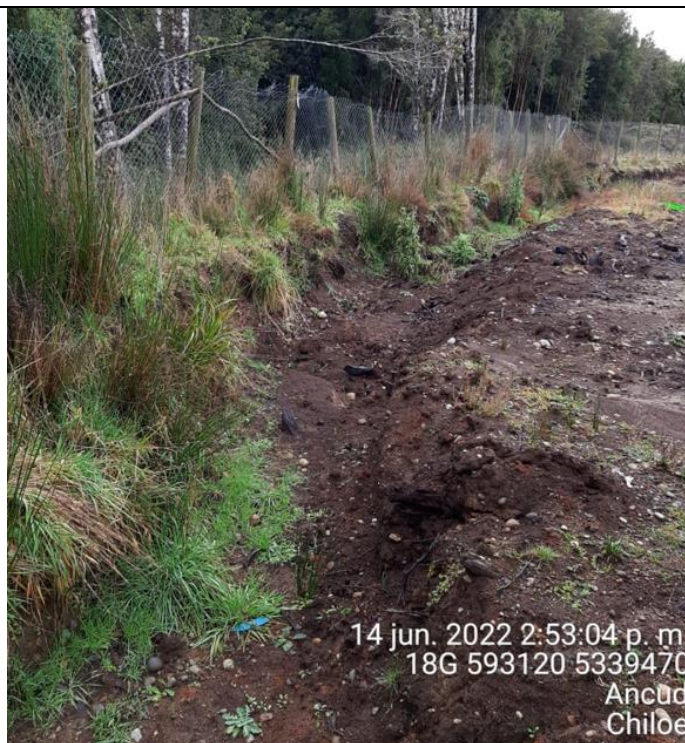
Fotografía N°22: Estado canales aguas lluvias

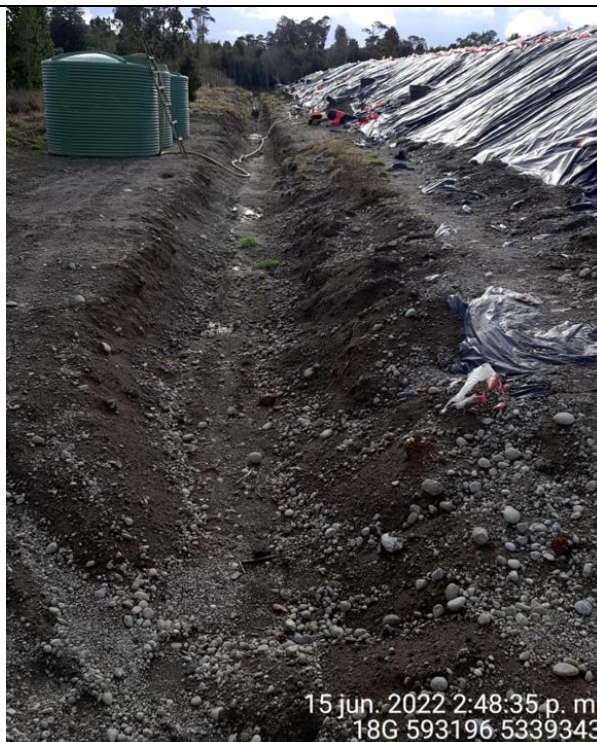
Fotografía N°23: Estado canales aguas lluvias

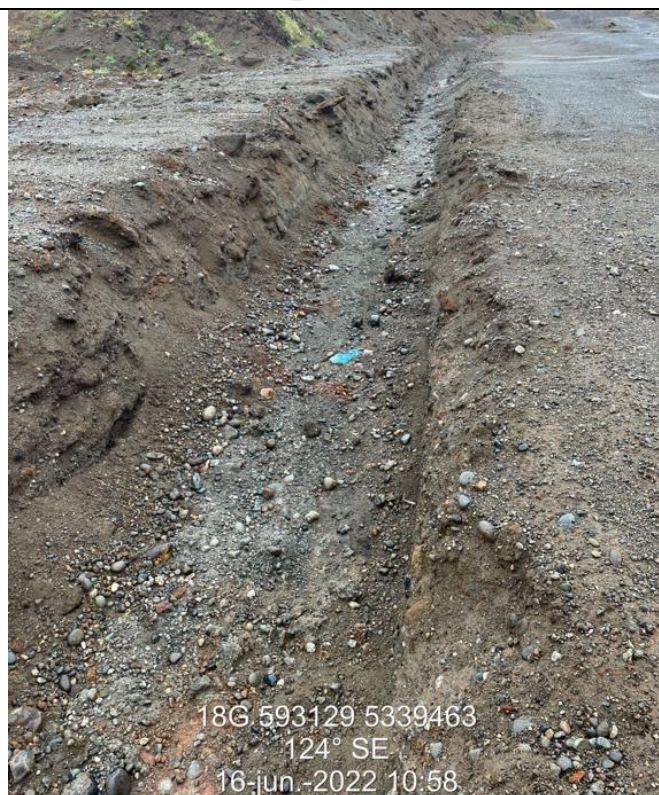
Fotografía N°24: Estado canales aguas lluvias

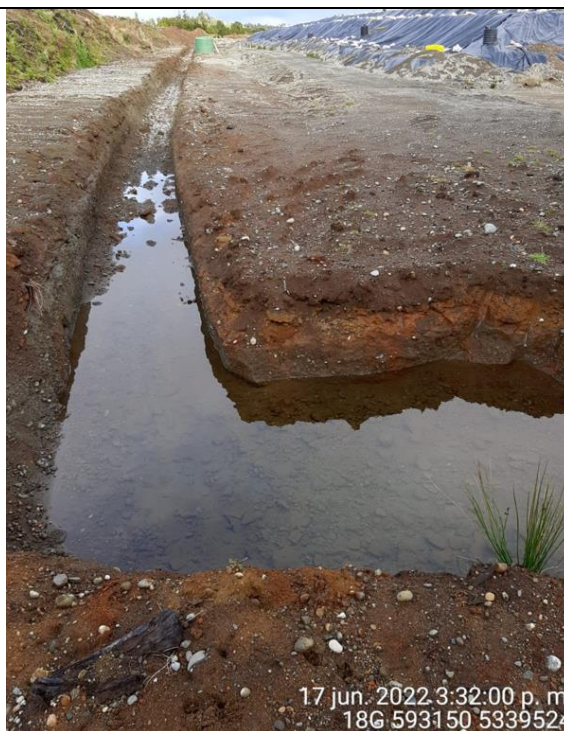
Fotografía N°25: Estado canales aguas lluvias

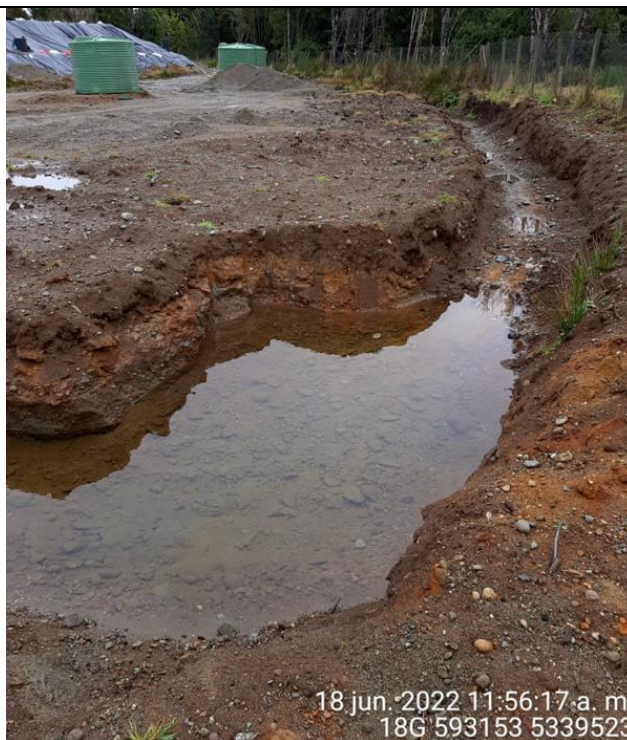
Fotografía N°26: Estado canales aguas lluvias

Los trabajos realizados en marco de dar cumplimiento al punto 3 de las medidas provisionales indicadas, se realizan en marco de proyecto hidraulico presentado en su momento a la SMA. Y Como se puede observar los canales se encuentran limpios y como se aprecia en la ultima fotografia en el pozo acumulan las lluvias provenientes de los canales perimetrales del lado este y oeste de la zanja.
