**INFORME TÉCNICO DE FISCALIZACIÓN AMBIENTAL
MEDIDAS PROVISIONALES**

CONSTRUCCIÓN EDIFICIO LENZ 500 - ÑUÑO A

DFZ-2021-125-XIII-MP

FEBRERO 2021

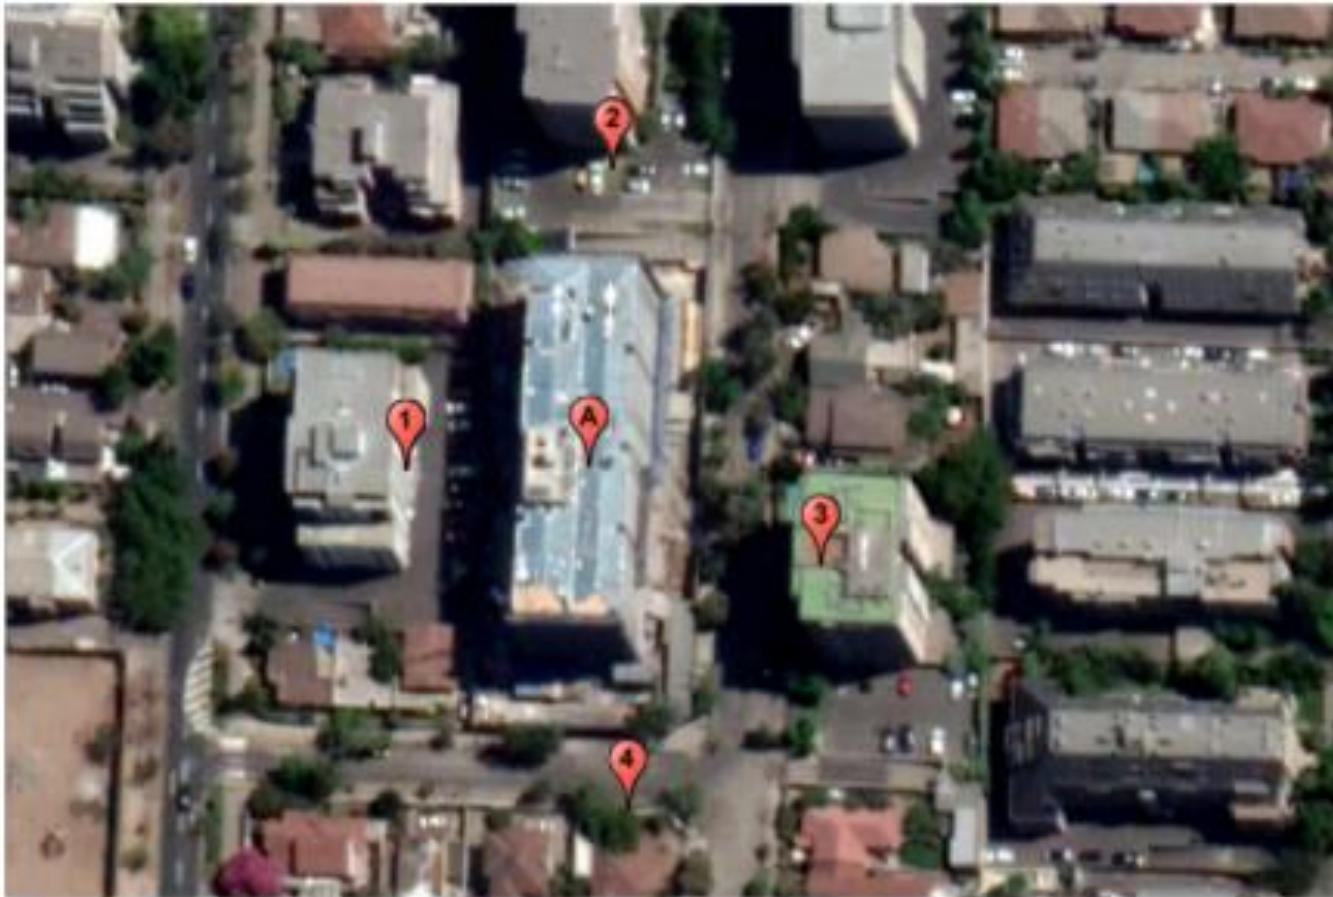
Imagen 2.	Fecha: --	
Coordenadas UTM DATUM WGS84 HUSO 19	Norte: --	Este: --
Descripción del medio de prueba: Ubicación de puntos receptores respecto a la Unidad Fiscalizable		
Registros
