Informe Actividades “Relleno Sanitario Puntra” Lunes 18 de Julio del 2022

En virtud de las labores que se realizan constantemente en el recinto del Relleno Sanitario Puntra. El presente informe contiene las actividades realizadas en el relleno sanitario en el periodo de tiempo que aborda el informe, entre las cuales se encuentran:

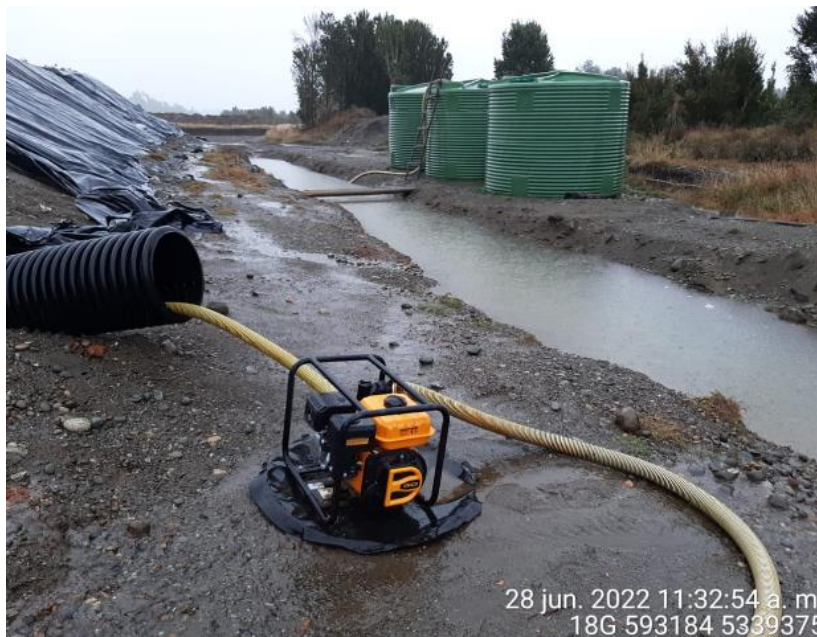
Fotografía N°1: Extracción de Lixiviados desde diagonal D02.
Tomada: Martes 28 de Junio del 2022.

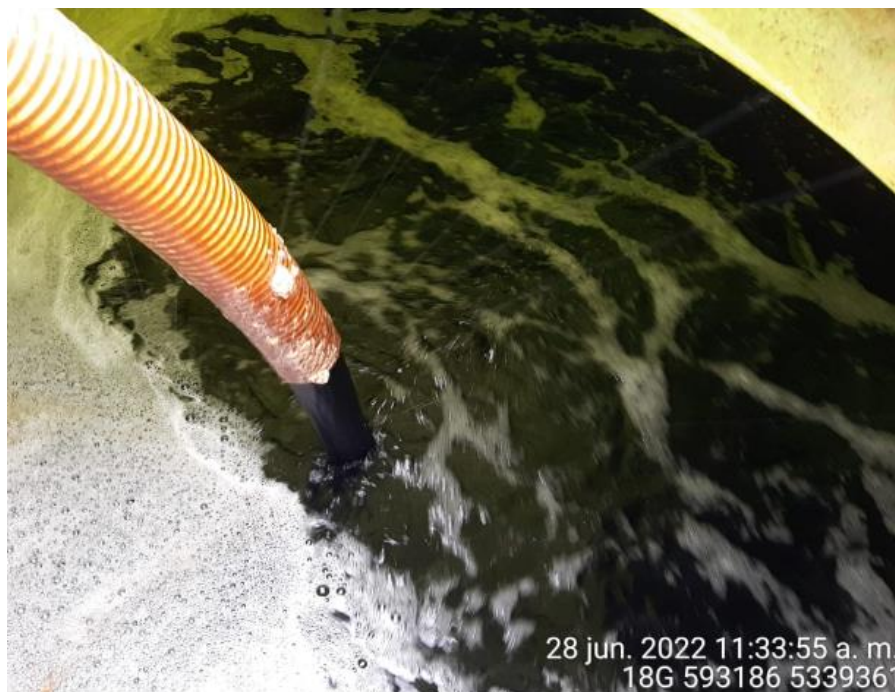
Fotografía N°2: Extracción de Lixiviados a estanque por personal municipal.
Tomada: Martes 28 de Junio del 2022.

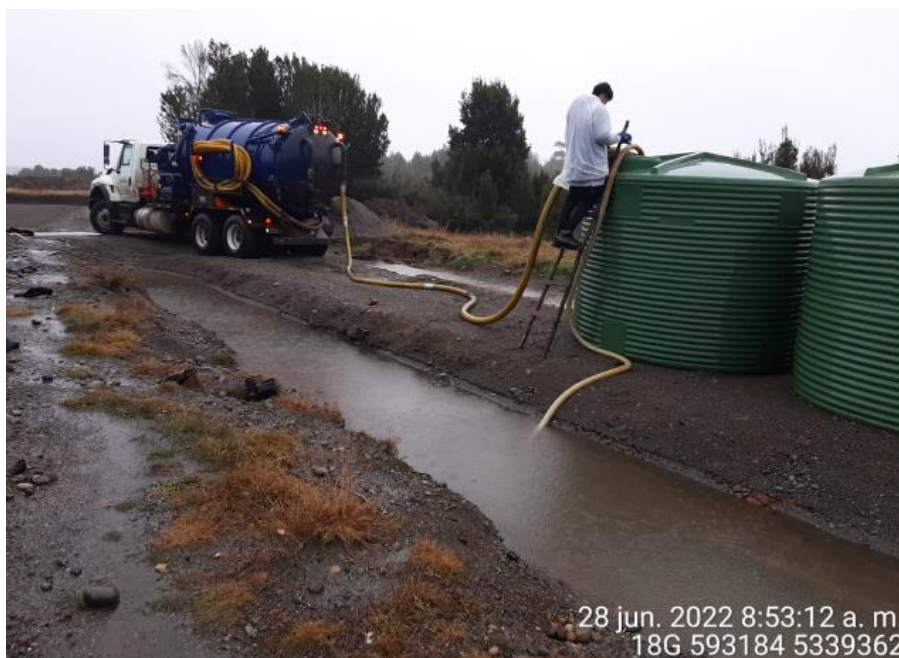
Fotografía N°3: Retiro Lixiviados por parte de empresa Tresol.
Tomada: Martes 28 de Junio del 2022.

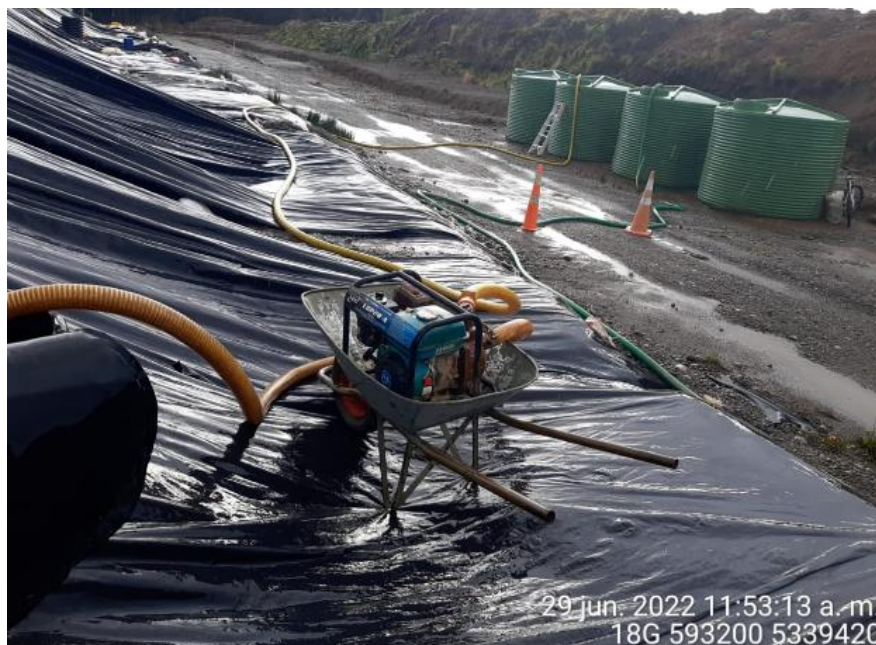
Fotografía N°4: Extracción de Lixiviados desde C13 por personal municipal.
Tomada: Miércoles 29 de Junio del 2022.

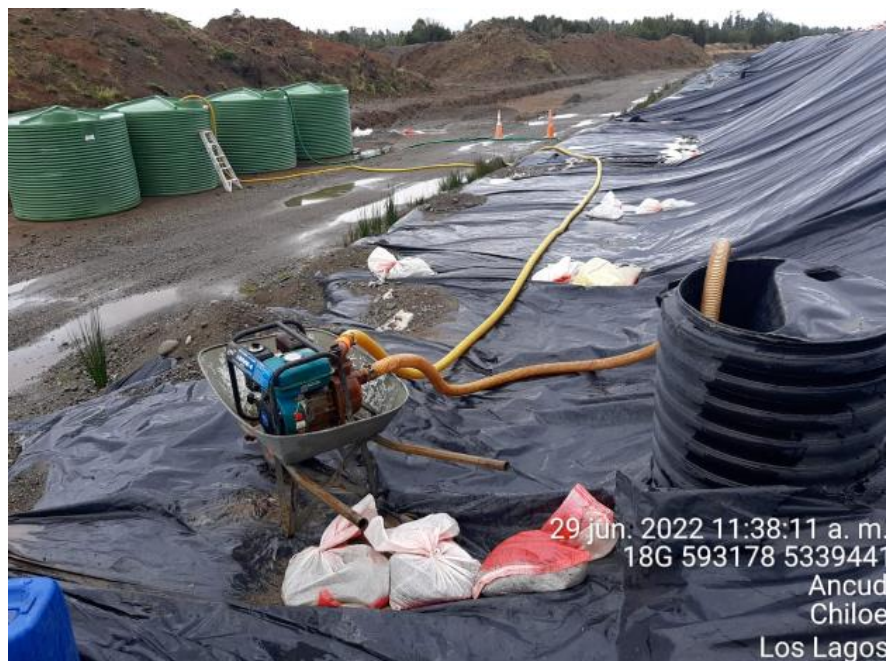
Fotografía N°5: Extracción de Lixiviados desde C12 por personal municipal.
Tomada: Miércoles 29 de Junio del 2022.

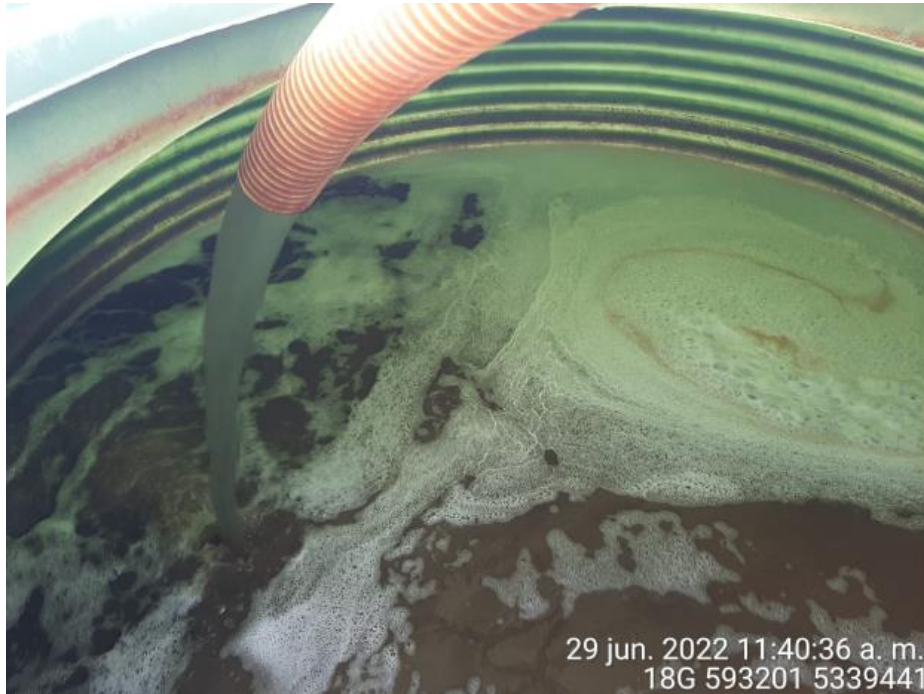
Fotografía N°5: Extracción de Lixiviados a estanque por personal municipal.
Tomada: Miércoles 29 de Junio del 2022

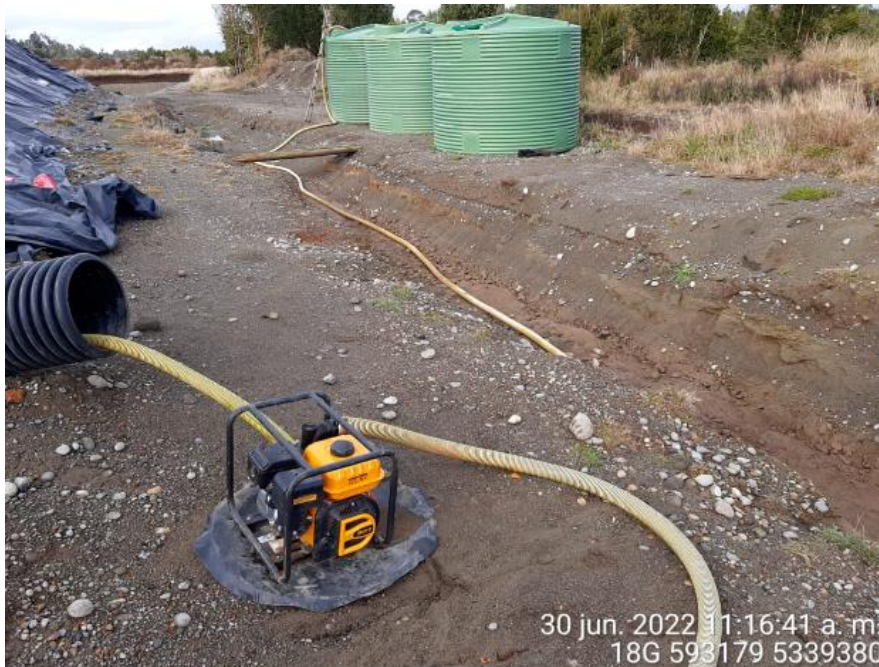
Fotografía N°6: Extracción de Lixiviados desde diagonal D02 por personal municipal.
Tomada: Jueves 30 de Junio del 2022.

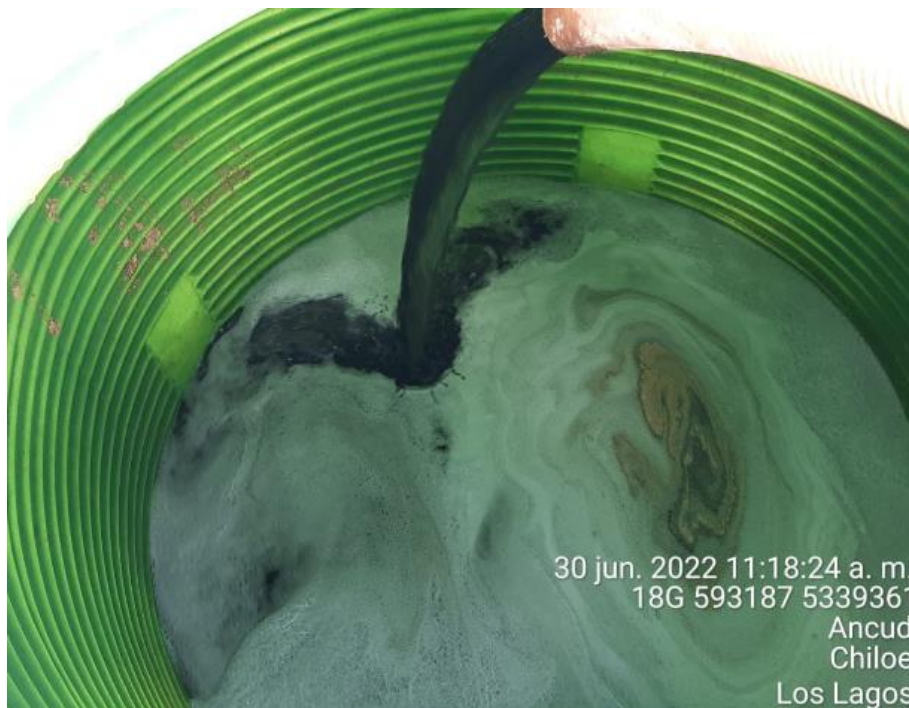
Fotografía N°7: Extracción de Lixiviados a estanque por personal municipal.
Tomada: Jueves 30 de Junio del 2022.

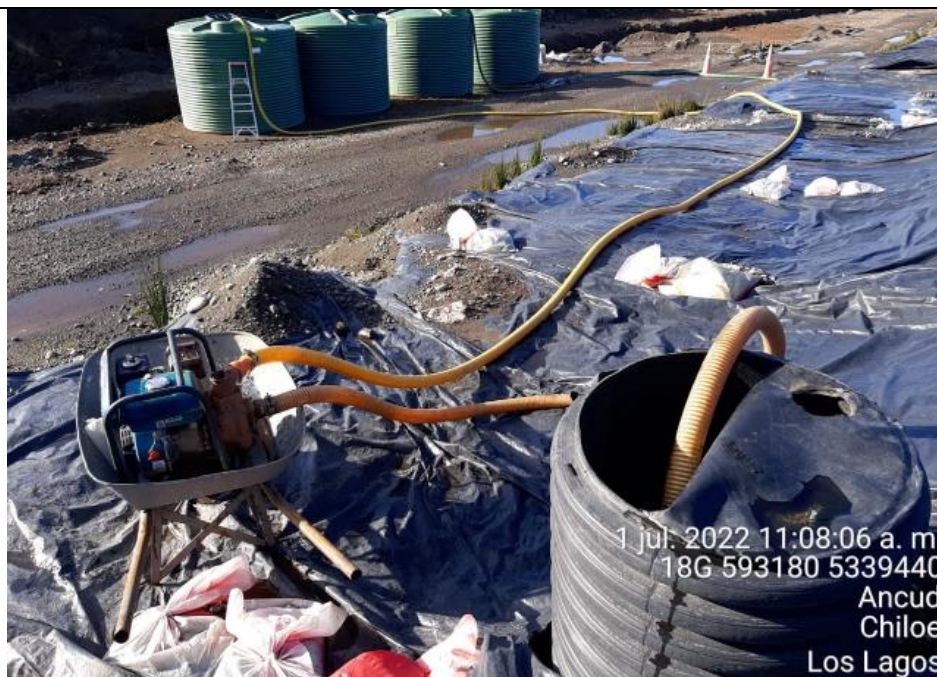
Fotografía N°8: Extracción de Lixiviados Cámara C12.
Tomada: Viernes 01 de Julio del 2022.

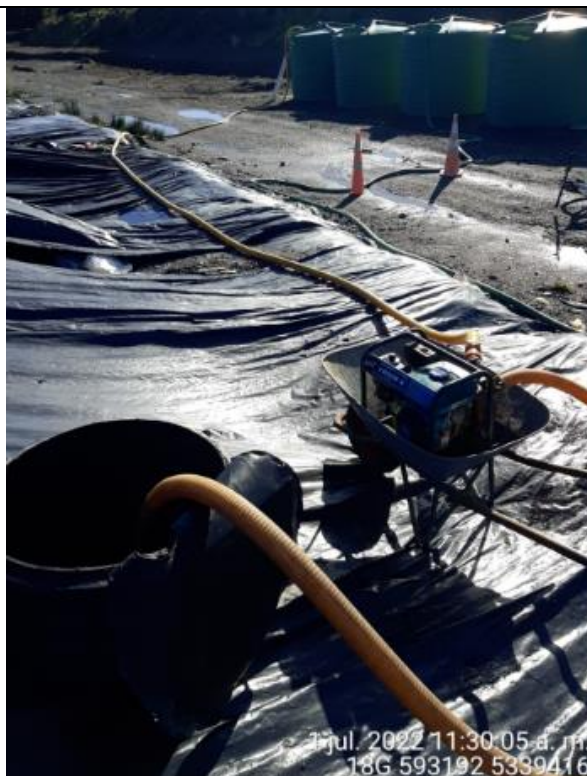
Fotografía N°9: Extracción de Lixiviados Cámara C13.
Tomada: Viernes 01 de Julio del 2022.

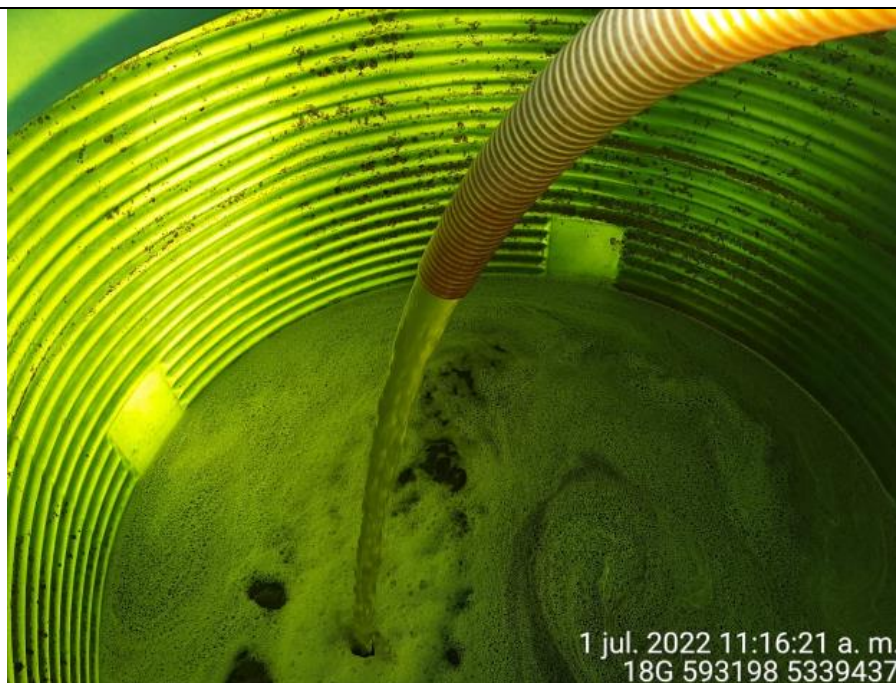
Fotografía N°10: Extracción de Lixiviados a estanque por personal municipal.
Tomada: Viernes 01 de Julio del 2022.

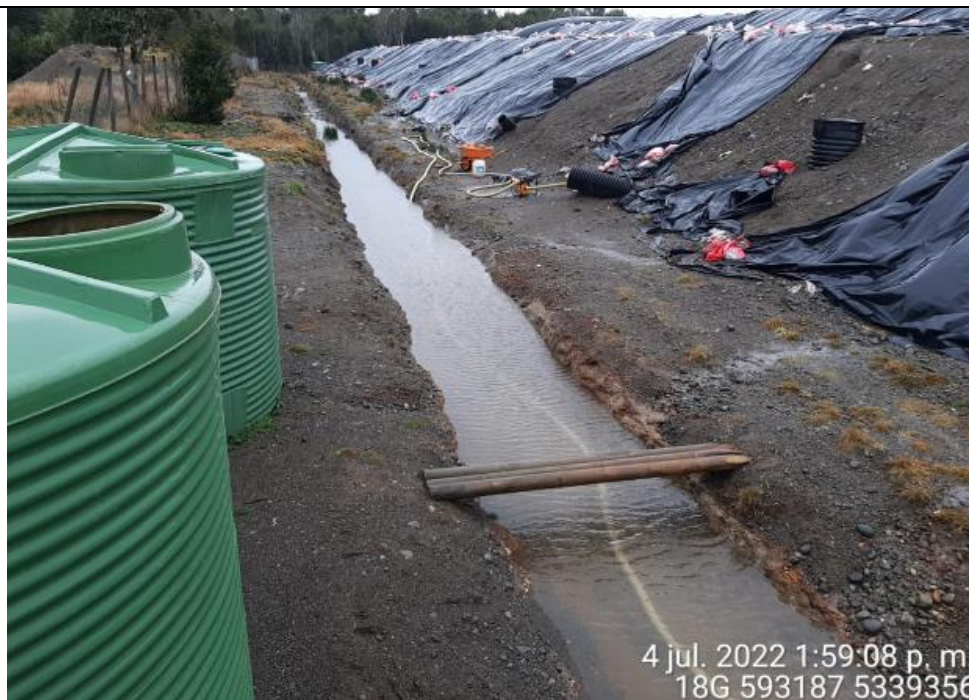
Fotografía N°11: Extracción de Lixiviados diagonal D02.
Tomada: Lunes 04 de Julio del 2022.

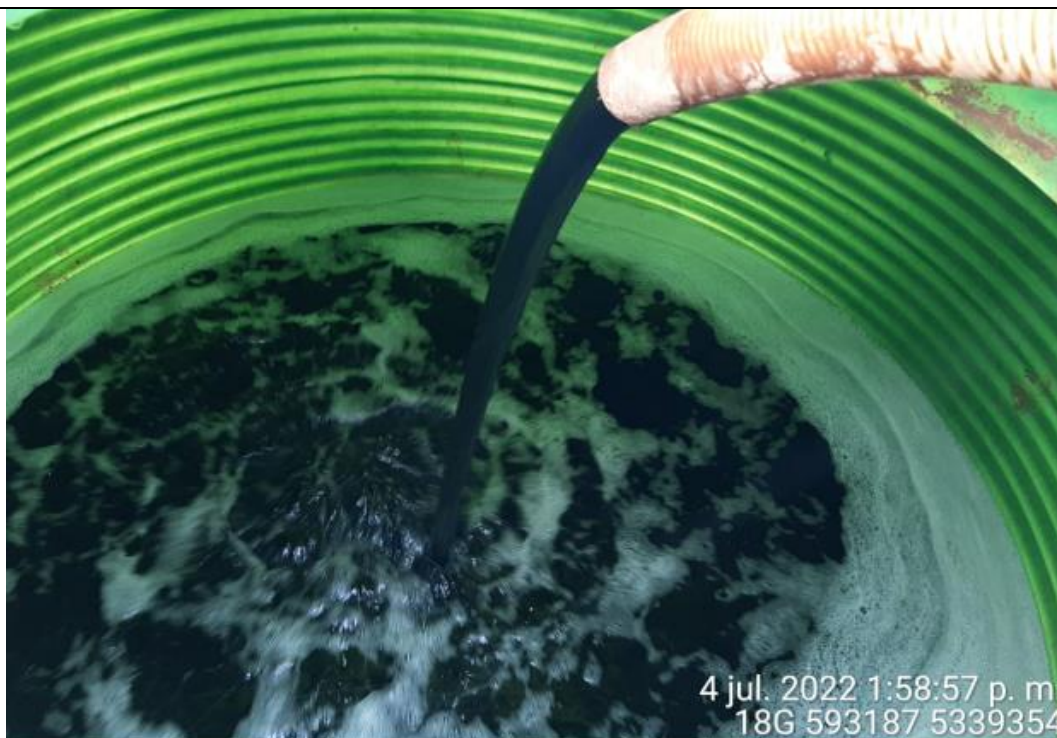
Fotografía N°12: Extracción de Lixiviados a estanque.
Tomada: lunes 04 de julio del 2022.

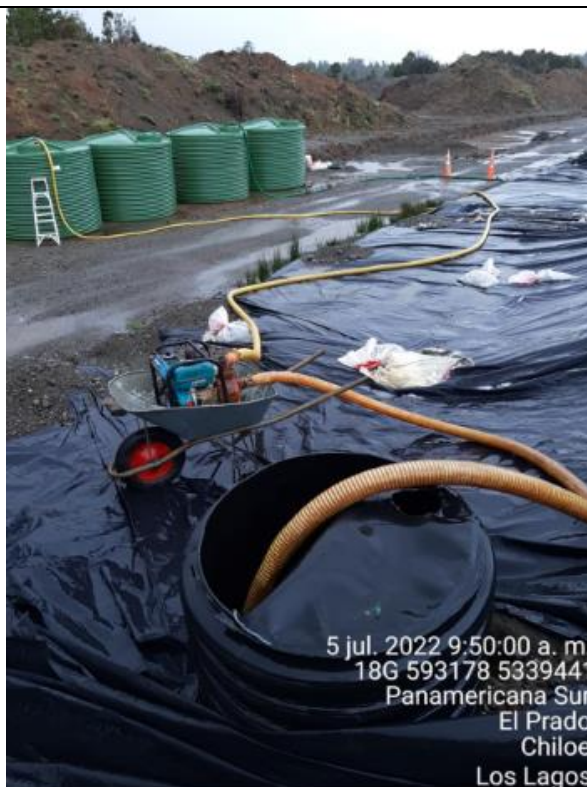
Fotografía N°13: Extracción de Lixiviados diagonal C12.
Tomada: Martes 05 de Julio del 2022.

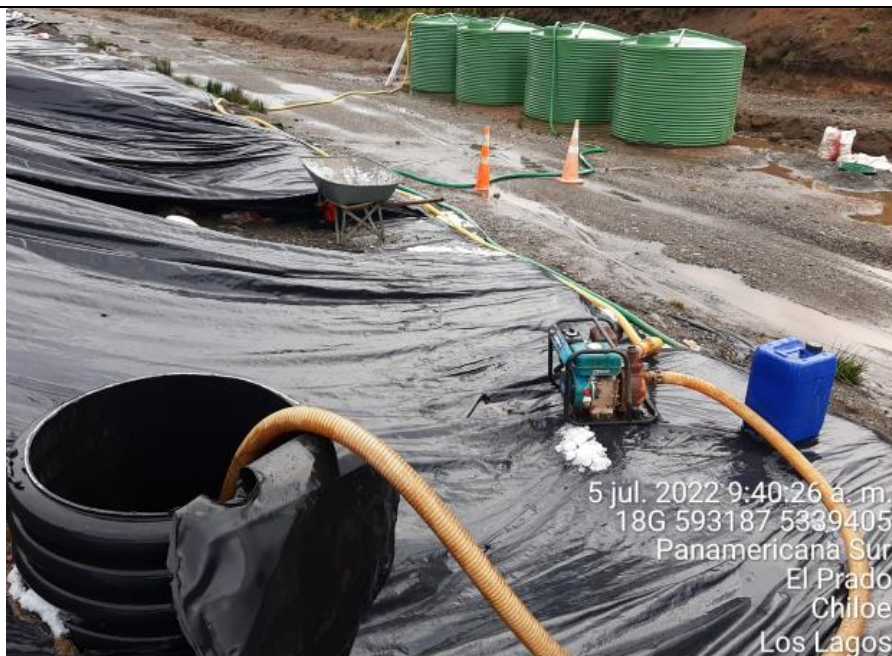
Fotografía N°14: Extracción de Lixiviados diagonal C13.
Tomada: Martes 05 de Julio del 2022.

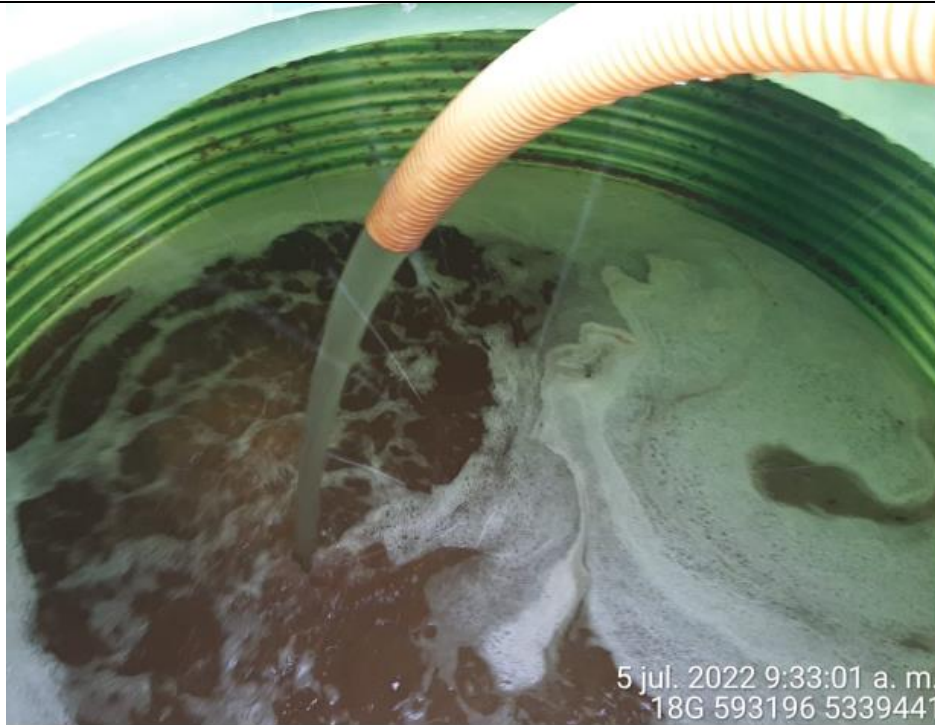
Fotografía N°15: Extracción de Lixiviados a estanque.
Tomada: Martes 05 de Julio del 2022.

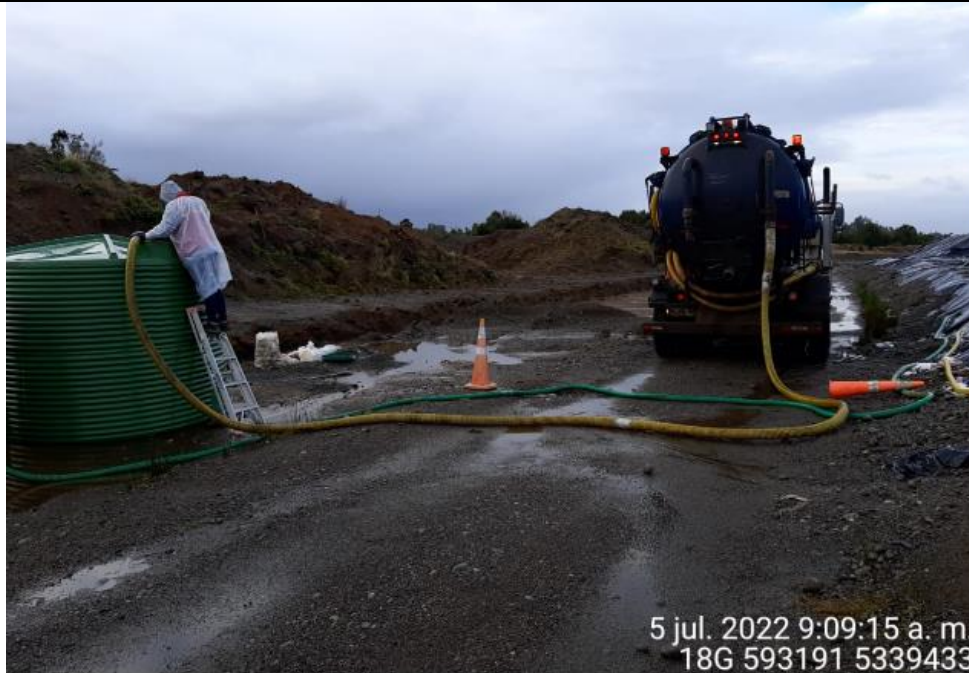
Fotografía N°16: Retiro Lixiviados Tresol.
Tomada: Martes 05 de Julio del 2022.

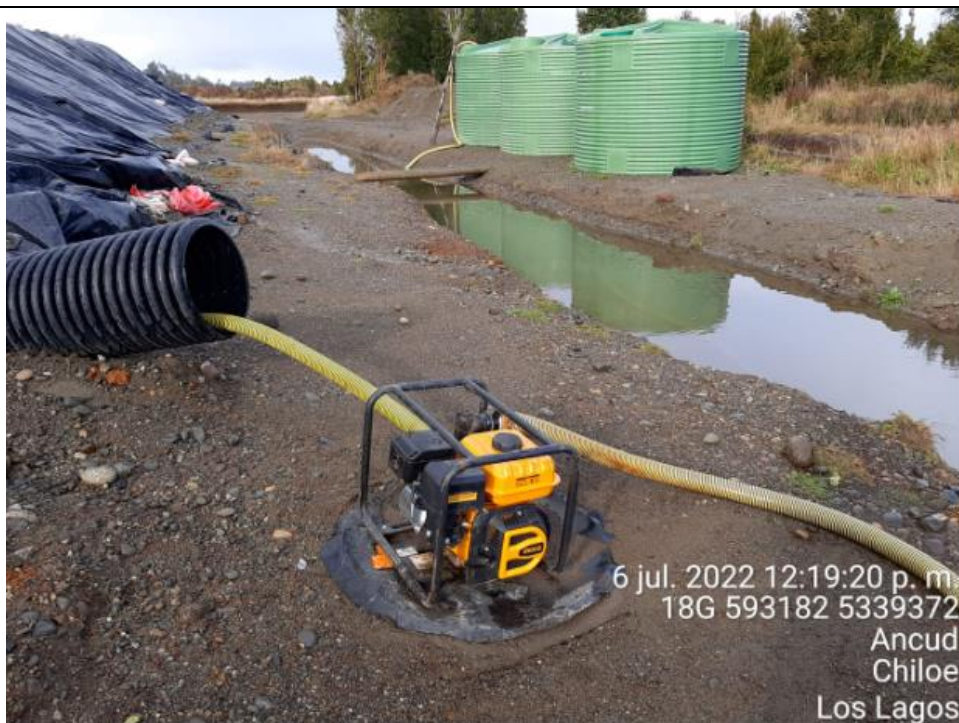
Fotografía N°17: Extracción de Lixiviados diagonal D02.
Tomada: Miércoles 06 de Julio del 2022.

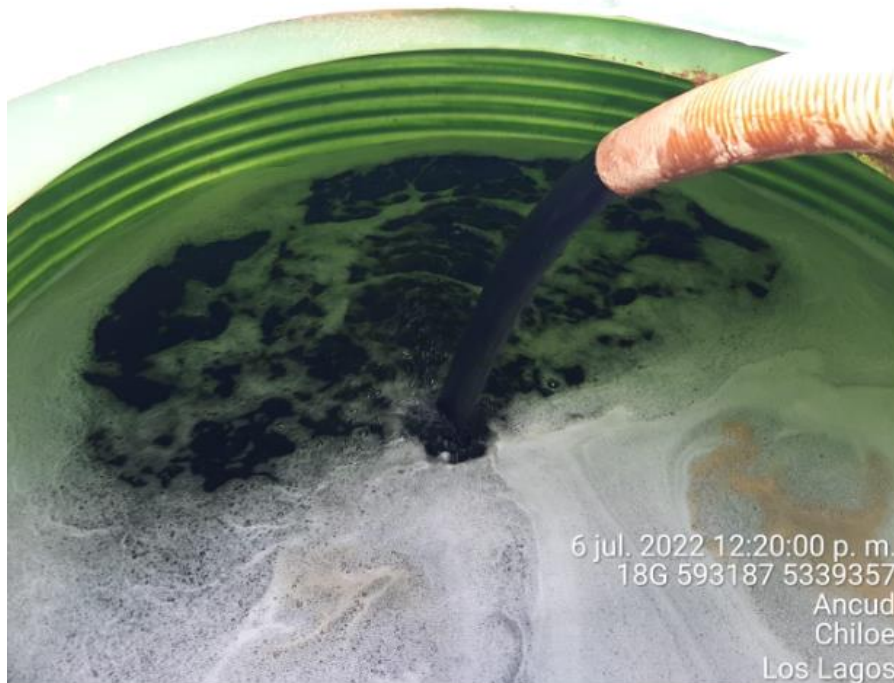
Fotografía N°18: Extracción de Lixiviados a estanque.
Tomada: Miércoles 06 de julio del 2022.

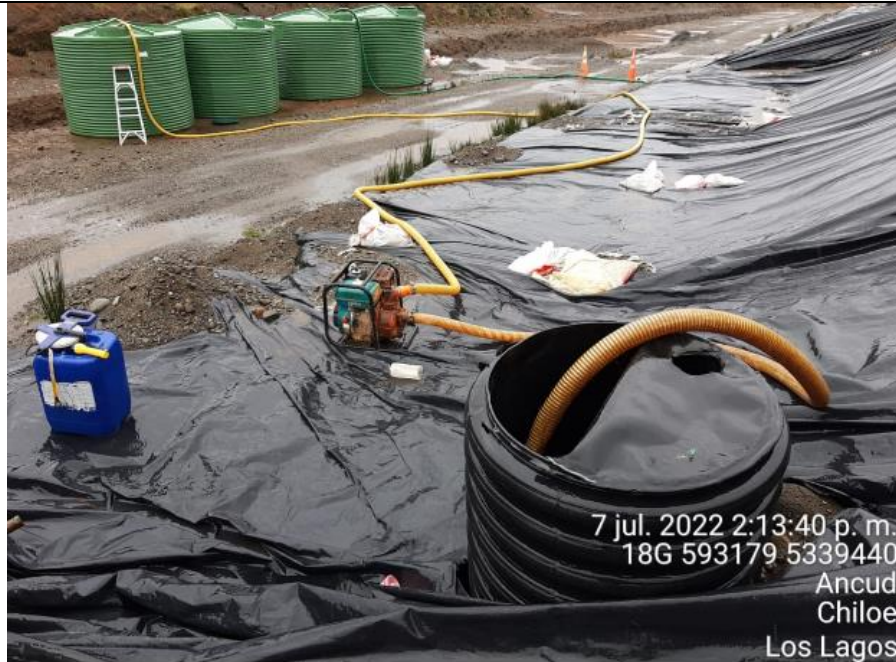
Fotografía N°19: Extracción de Lixiviados diagonal C12.
Tomada: Jueves 07 de Julio del 2022.

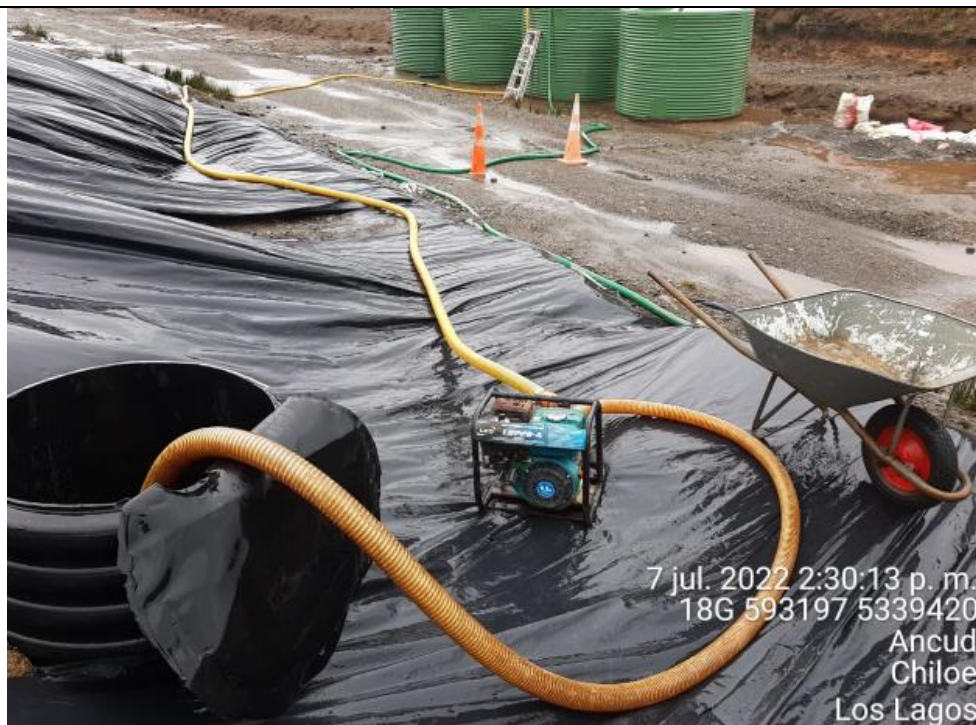
Fotografía N°20: Extracción de Lixiviados diagonal C13.
Tomada: Jueves 07 de Julio del 2022.

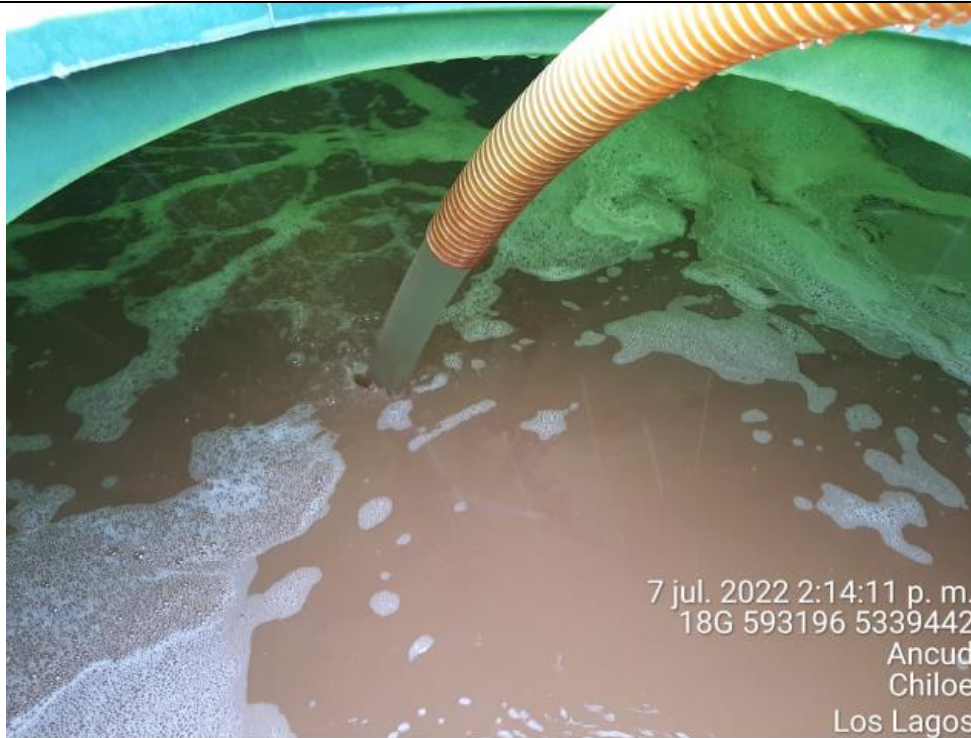
Fotografía N°21: Extracción de Lixiviados a estanque.
Tomada: Jueves 07 de Julio del 2022.

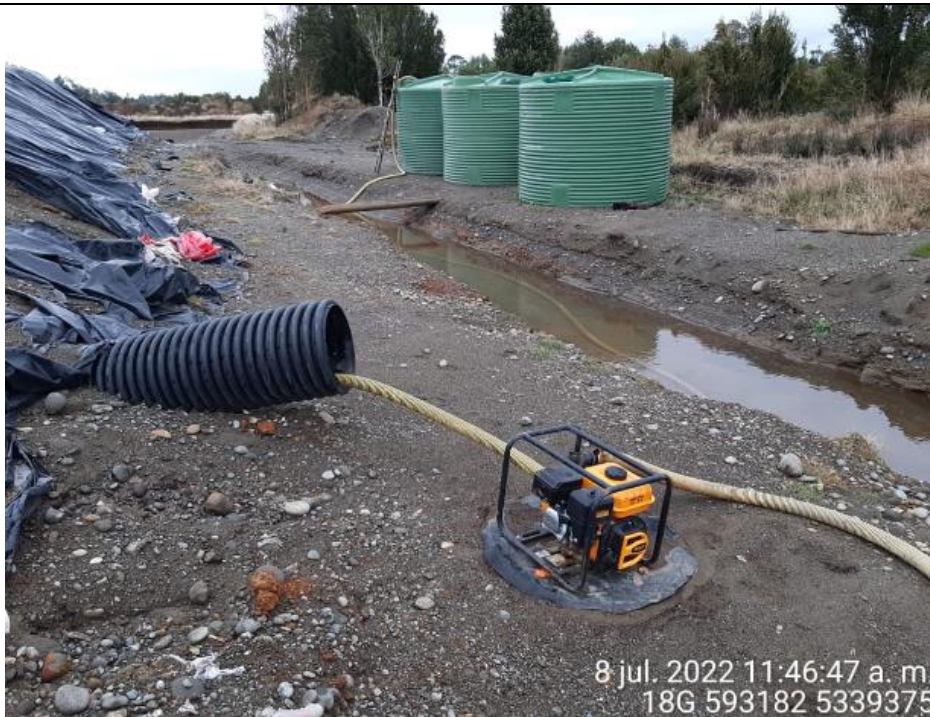
Fotografía N°22: Extracción de Lixiviados diagonal D02.
Tomada: Viernes 08 de Julio del 2022.

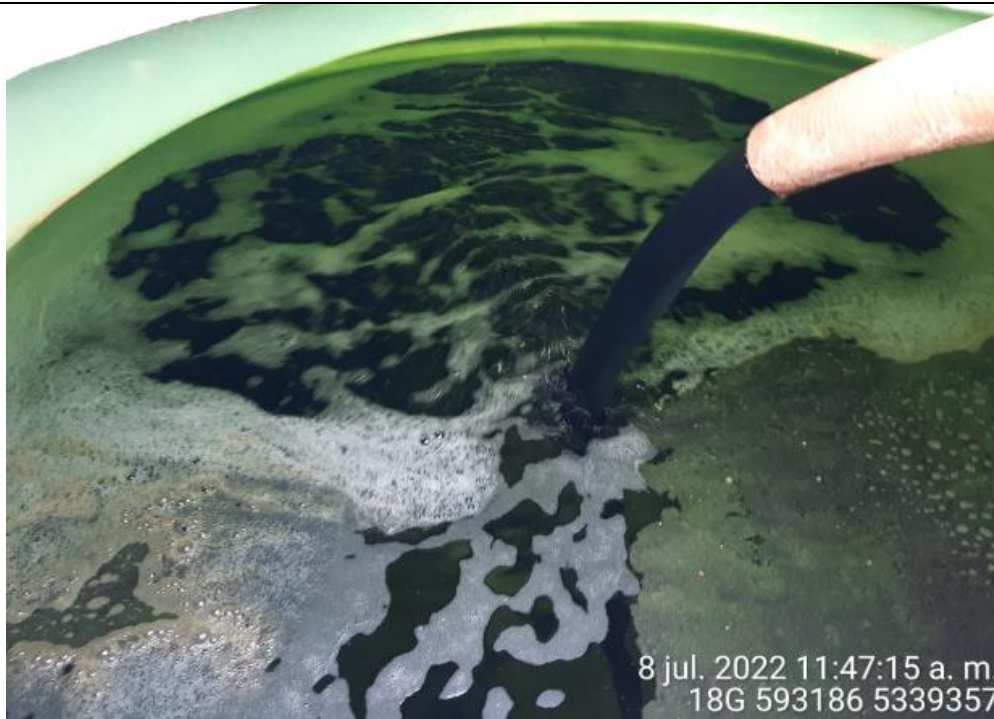
Fotografía N°23: Extracción de Lixiviados a estanque.
Tomada: Viernes 08 de Julio del 2022.

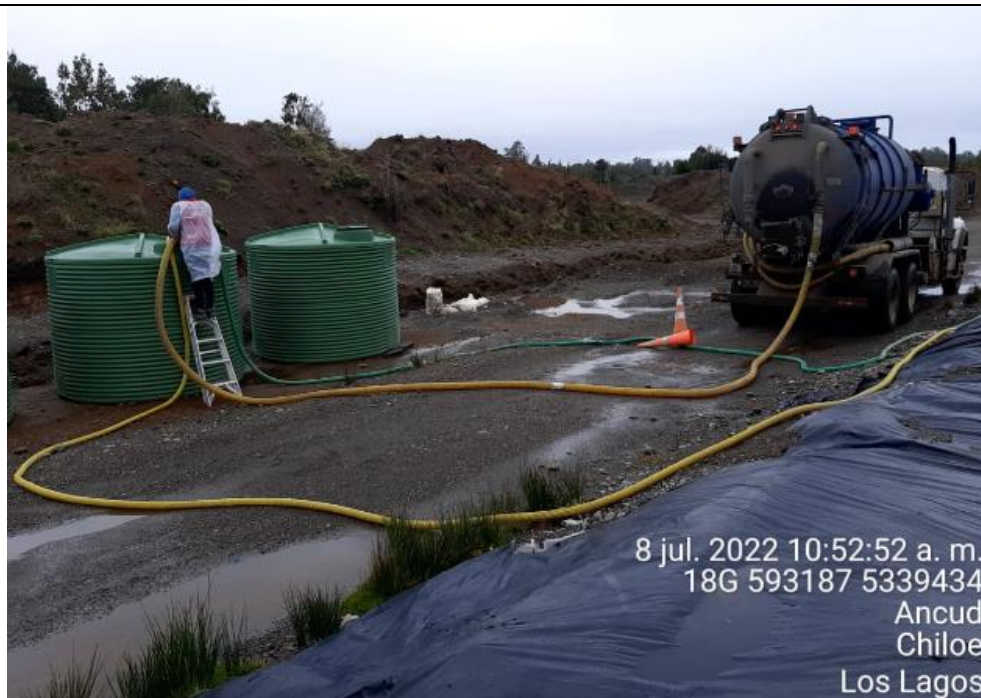
Fotografía N°24: Retiro Lixiviados Tresol.
Tomada: Viernes 08 de Julio del 2022.

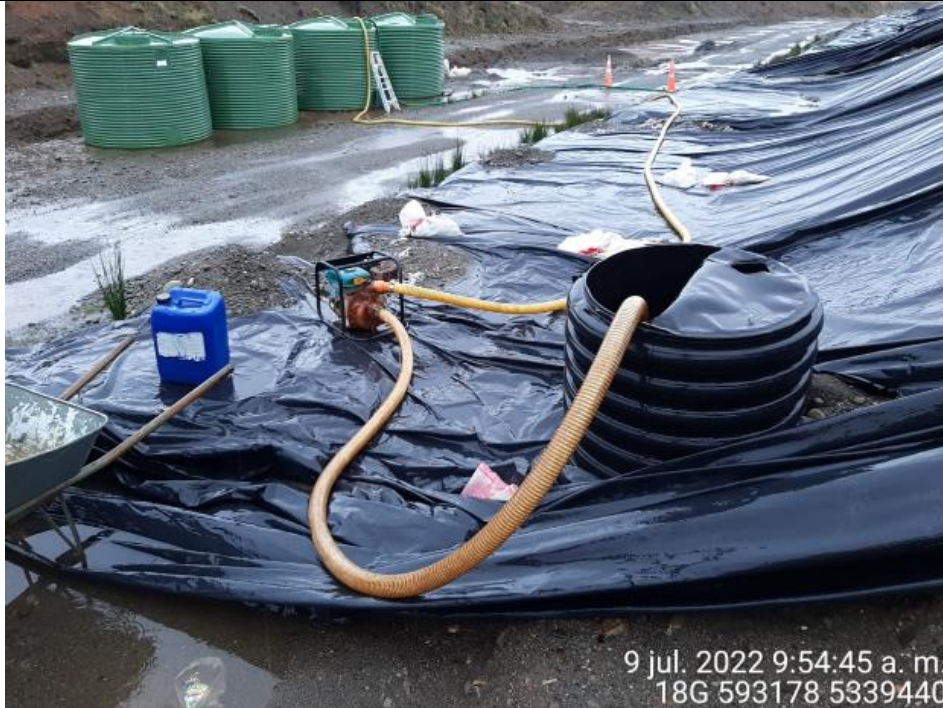
Fotografía N°25: Extracción de Lixiviados diagonal C12.
Tomada: Sábado 09 de Julio del 2022.

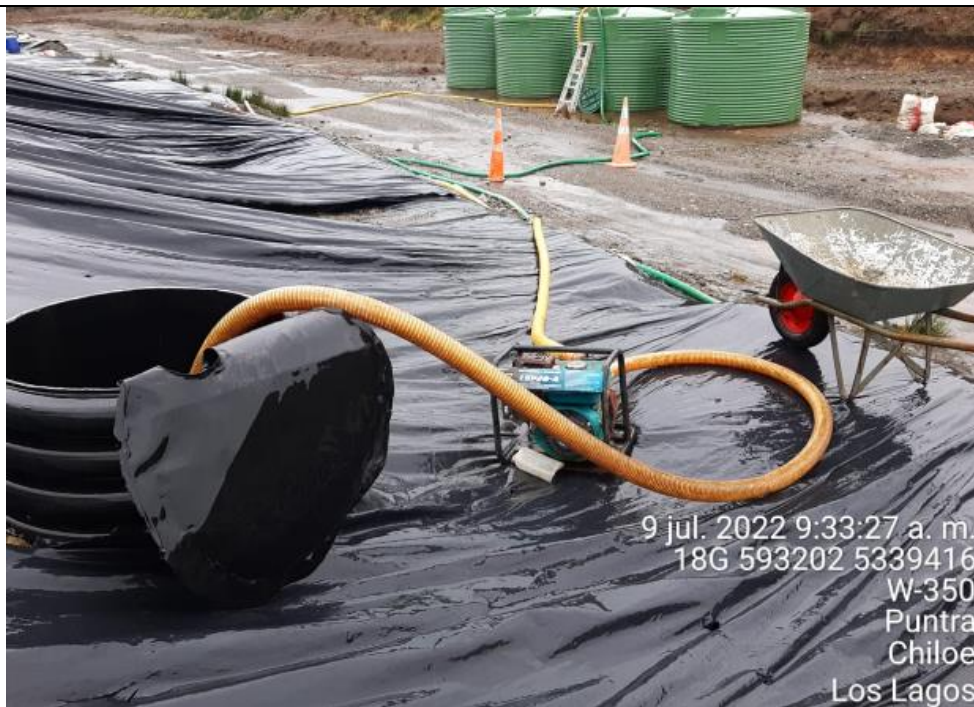
Fotografía N°26: Extracción de Lixiviados diagonal C13.
Tomada: Sábado 09 de Julio del 2022.

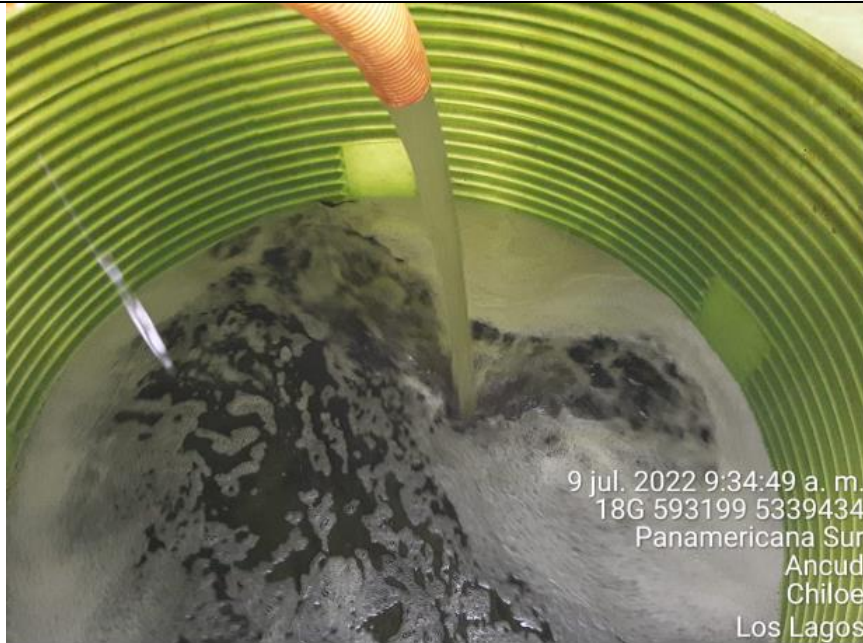
Fotografía N°27: Extracción de Lixiviados a estanque.
Tomada: Sábado 09 de Julio del 2022.

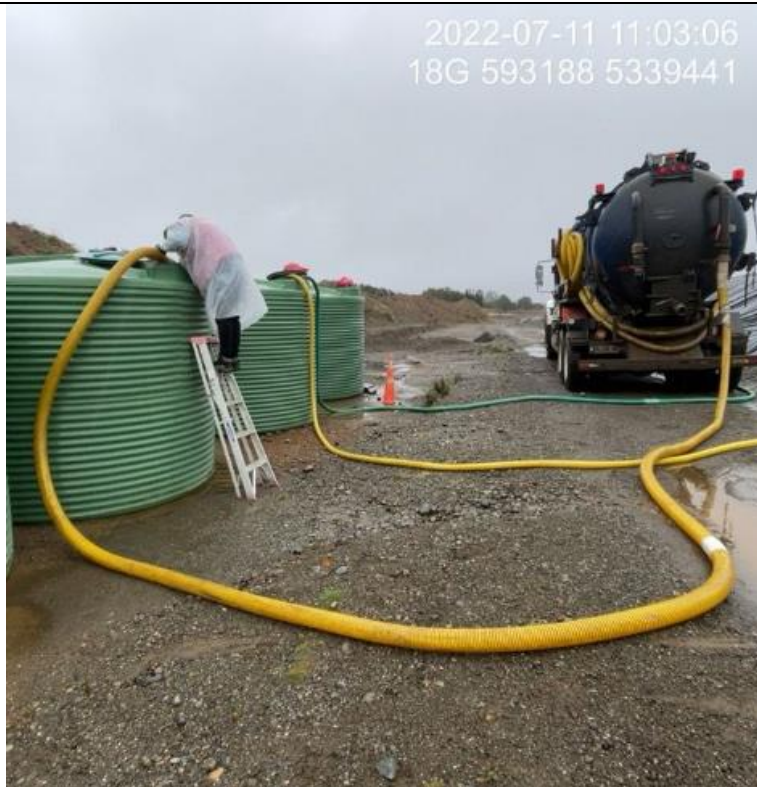
Fotografía N°28: Retiro Lixiviados empresa Tresol.
Tomada: Lunes 11 de Julio del 2022.

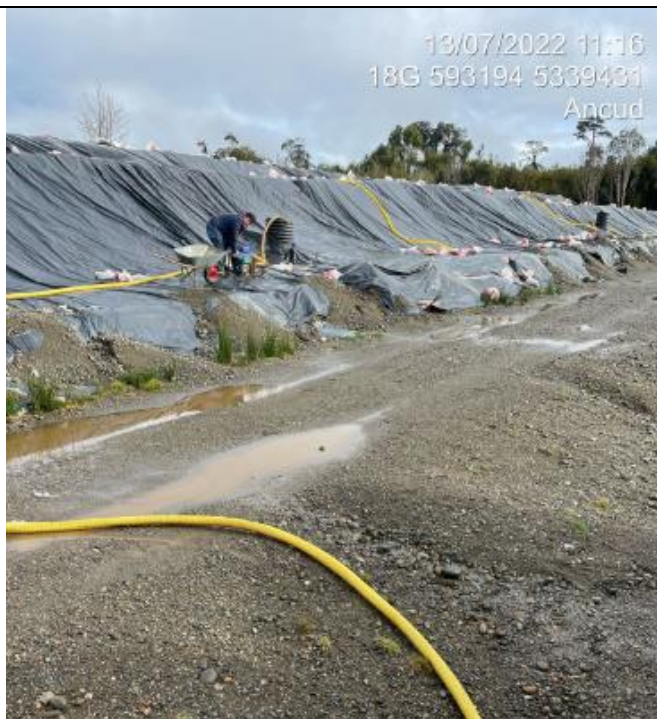
Fotografía N°29: Extracción de Lixiviados diagonal C12.
Tomada: Miércoles 13 de Julio del 2022.

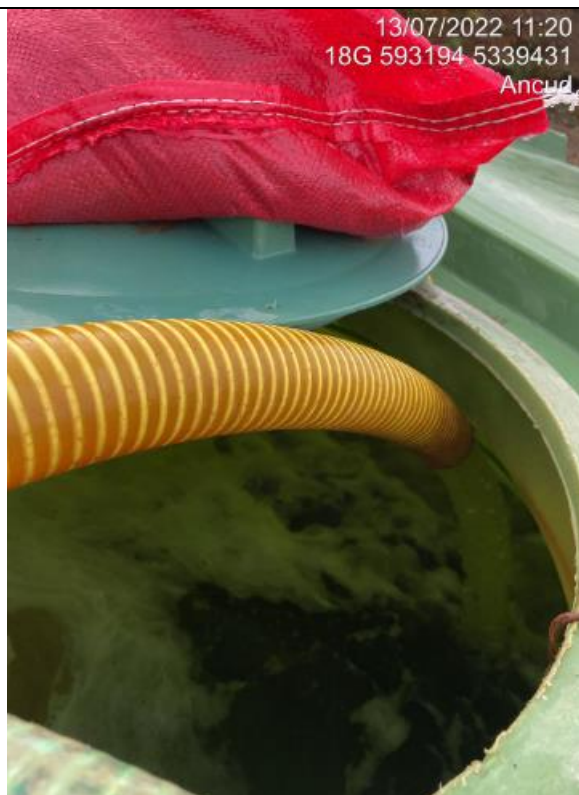
Fotografía N°30: Extracción de Lixiviados a estanque.
Tomada: Miércoles 13 de Julio del 2022.

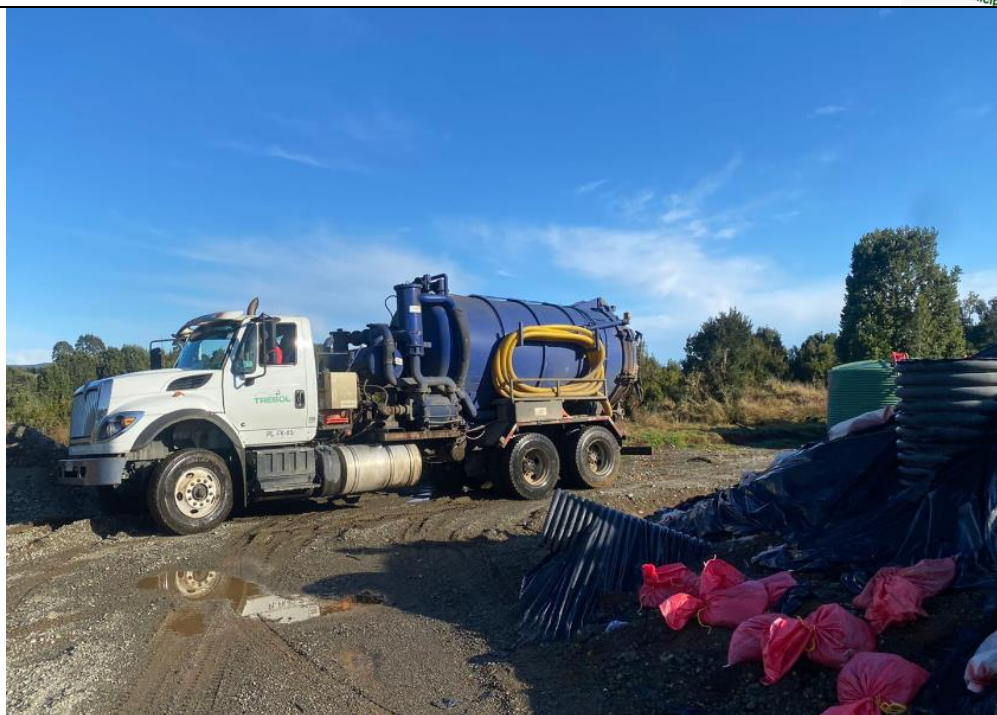
Fotografía N°31: Retiro Lixiviados empresa Tresol.
Tomada: Jueves 14 de Julio del 2022.
