Informe Actividades “Relleno Sanitario Puntra” Lunes 18 de Julio del 2022

En virtud de las labores que se realizan constantemente en el recinto del Relleno Sanitario Puntra. El presente informe contiene las actividades realizadas en el relleno sanitario en el periodo de tiempo que aborda el informe, entre las cuales se encuentran:

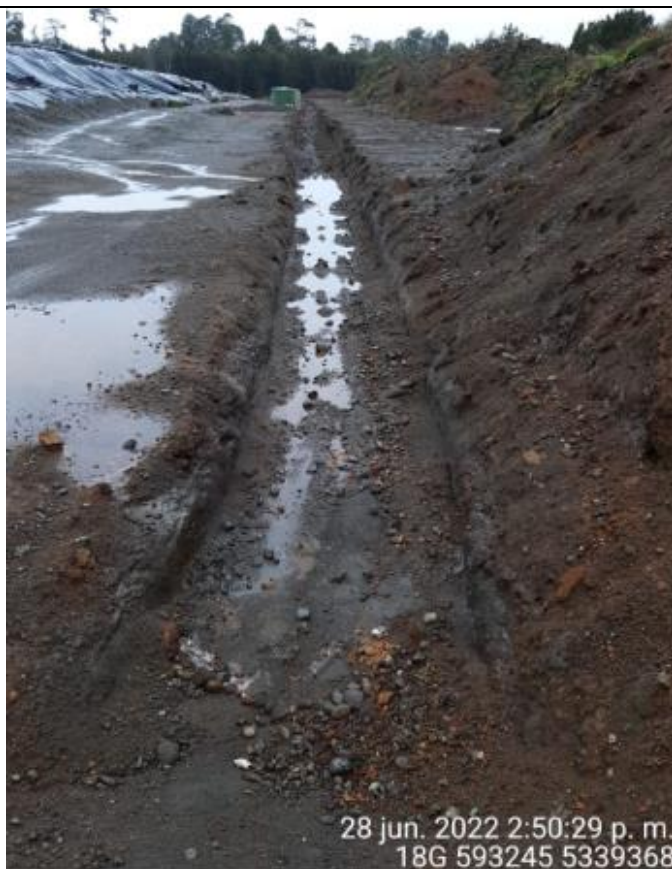
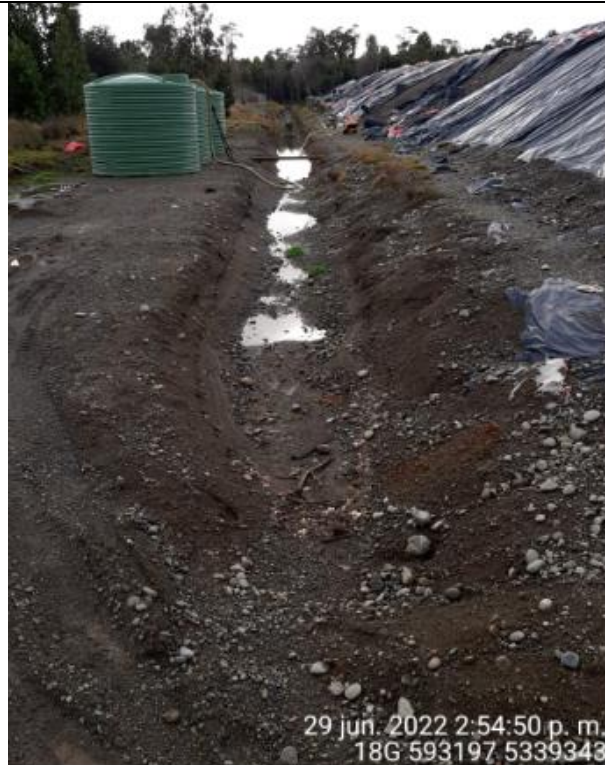
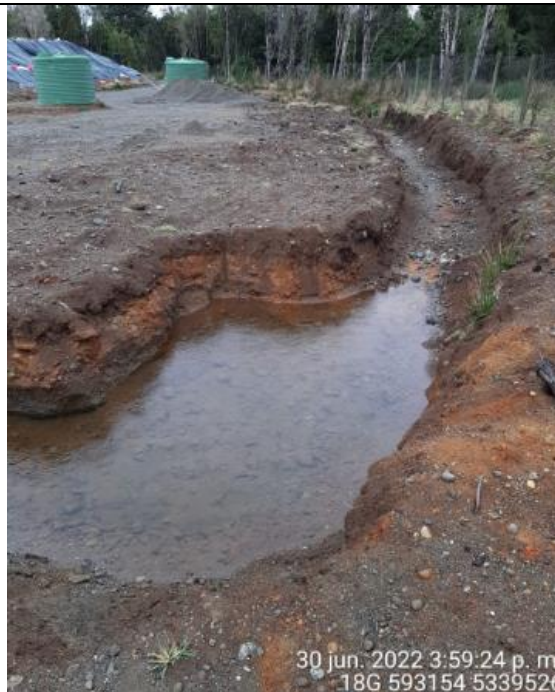
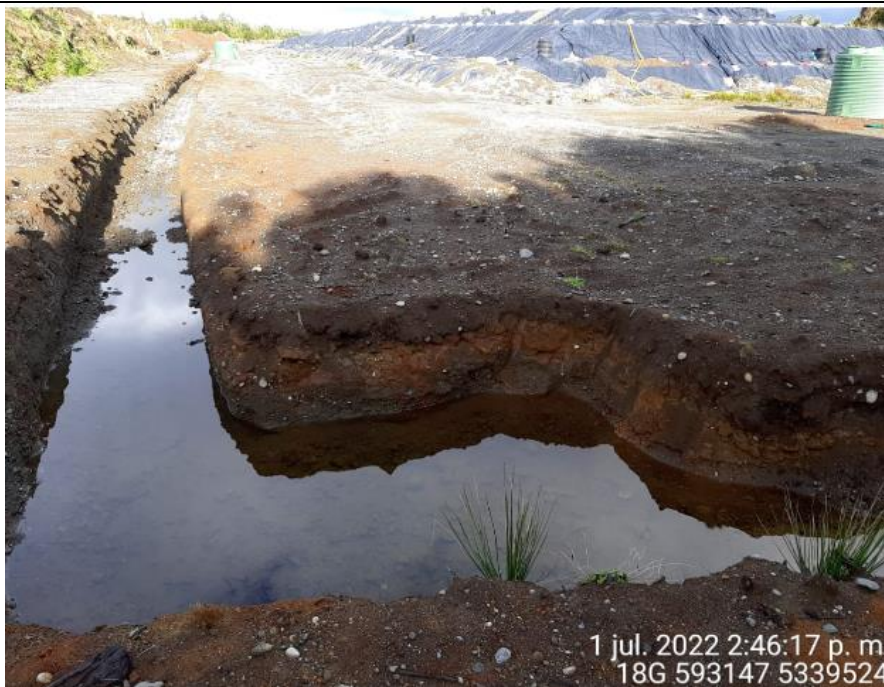
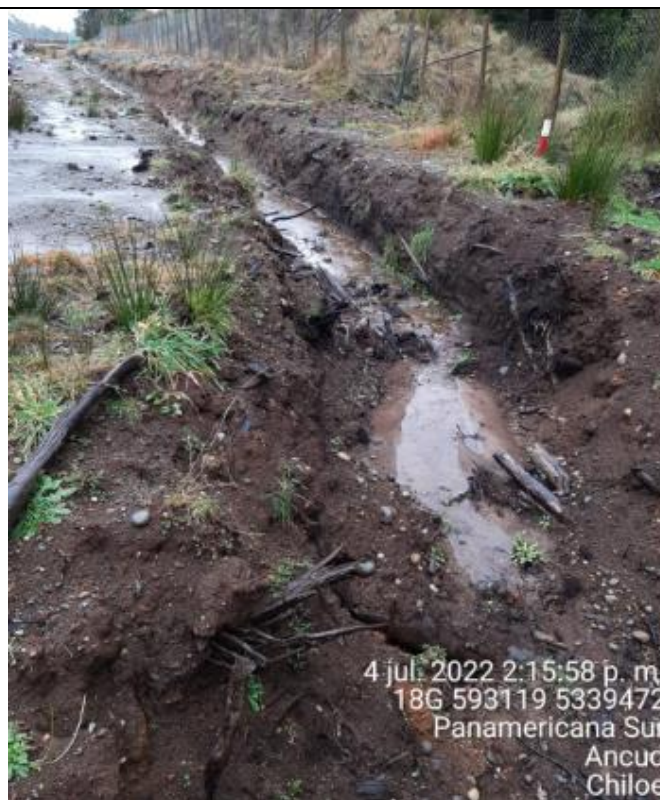
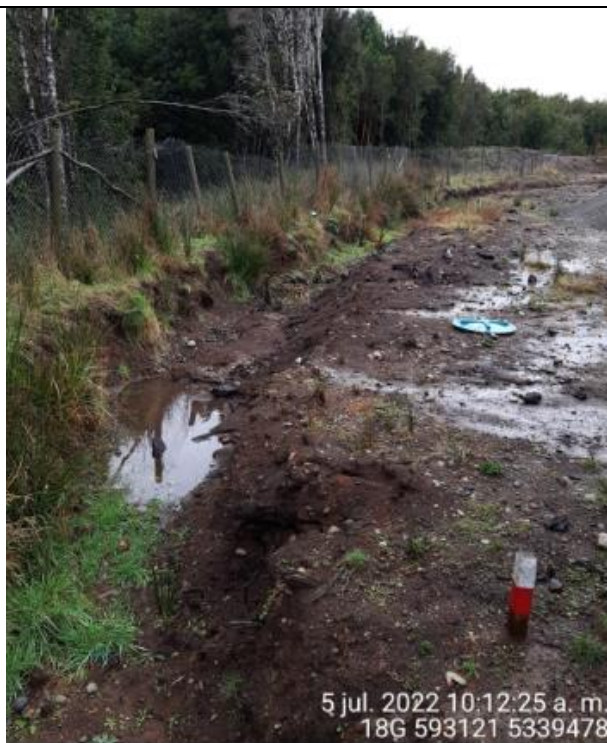
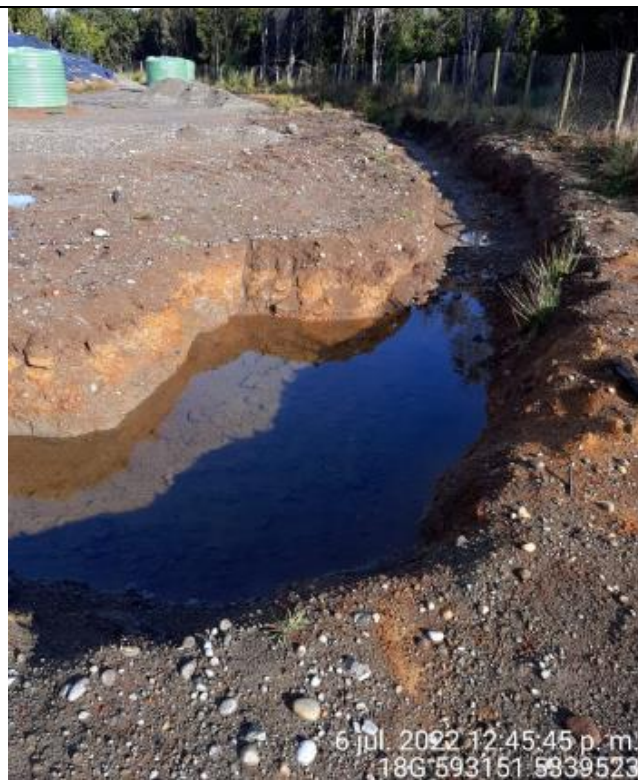
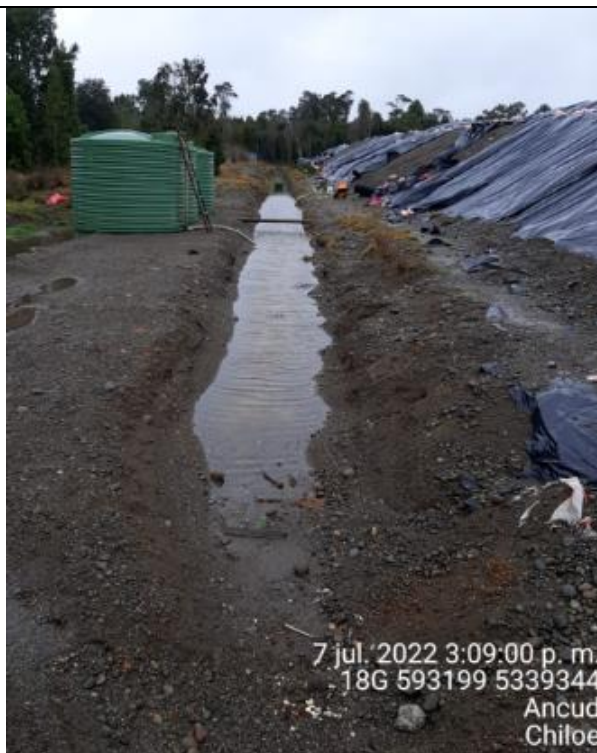
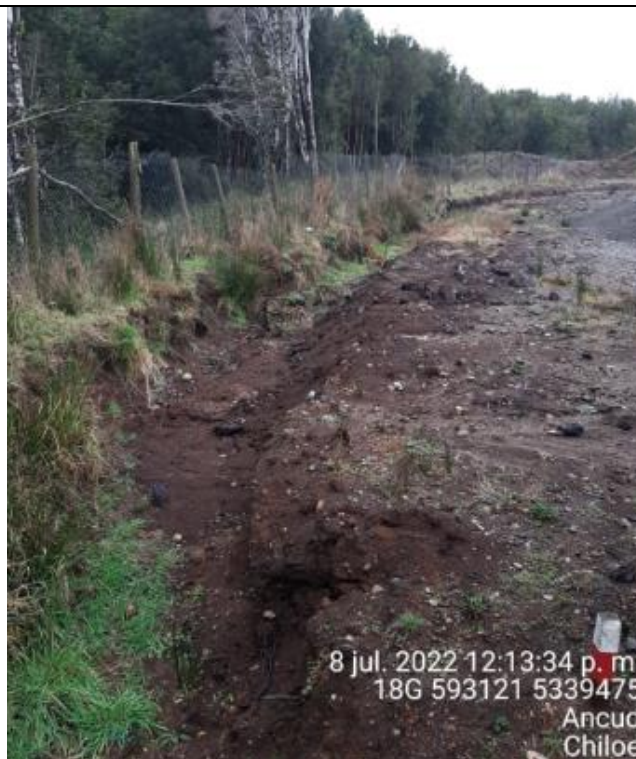
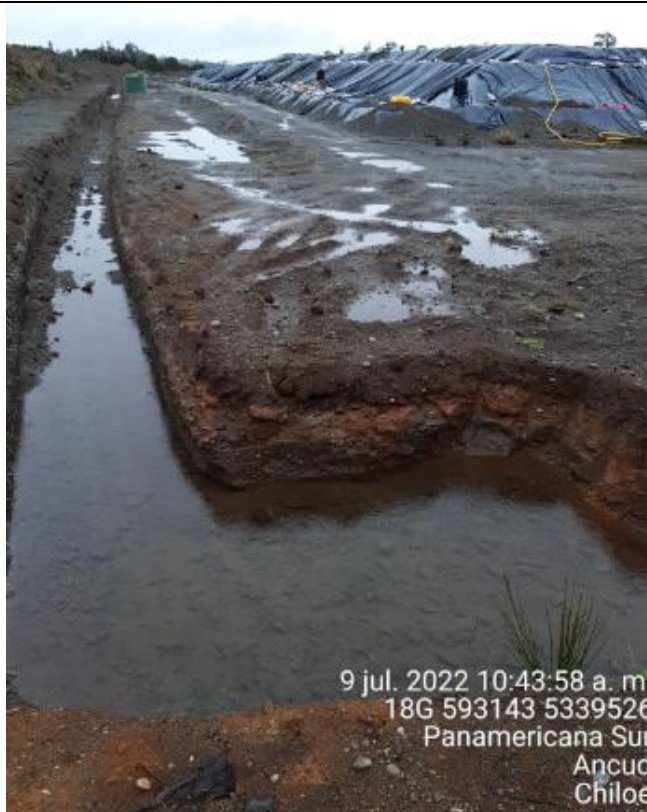
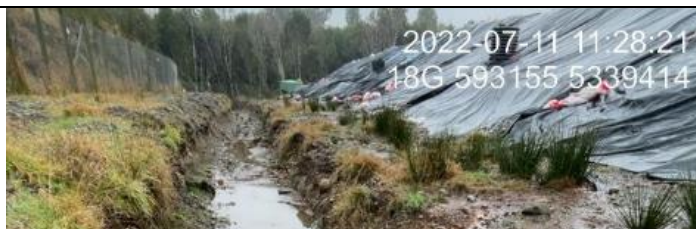
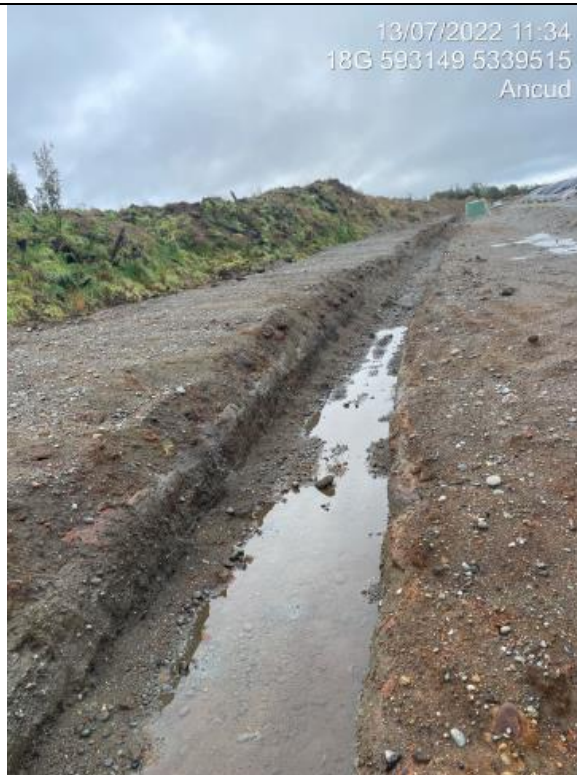
Los canales de aguas lluvias ya se encuentran contruidos y limpios. Se adjuntan las fotografías del estado de los canales perimetrales ilustrando el estado de ellos.

Los canales se encuentran limpios y las aguas lluvias se acumulan en el pozo ubicado en la zona norte recibiendo aportes provenientes de los canales perimetrales del lado este y oeste de la zanja.
