INFORME TÉCNICO DE FISCALIZACIÓN AMBIENTAL

Medidas Provisionales

“VERTEDERO EL EMPALME REXIN LTDA.”

DFZ-2019-1947-X-MP

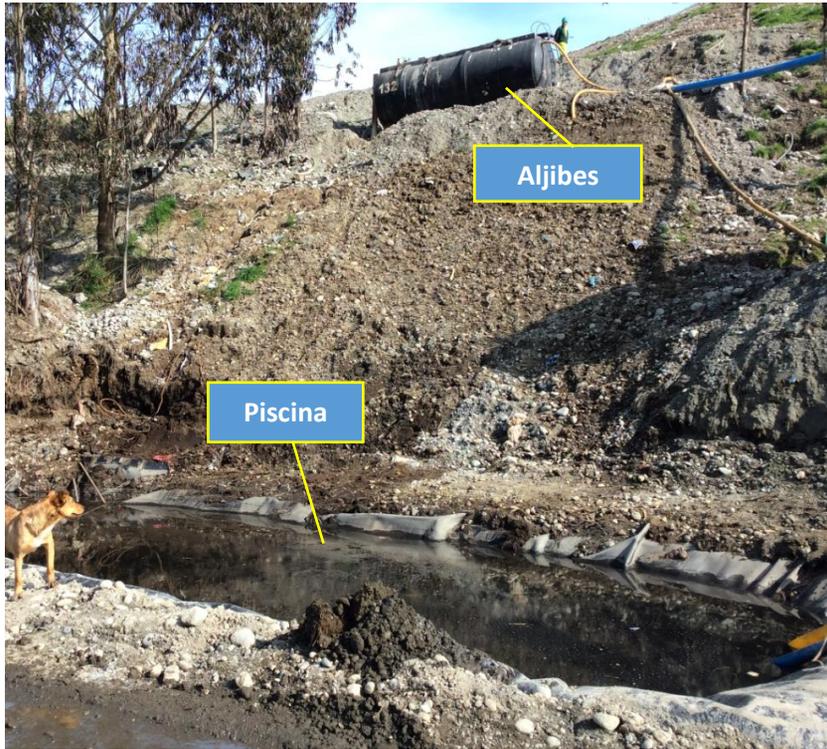
Fotografía 1.

Descripción del medio de prueba: En la imagen se distingue un estanque de tipo aljibes donde son dirigidos los lixiviados de la torta de residuos

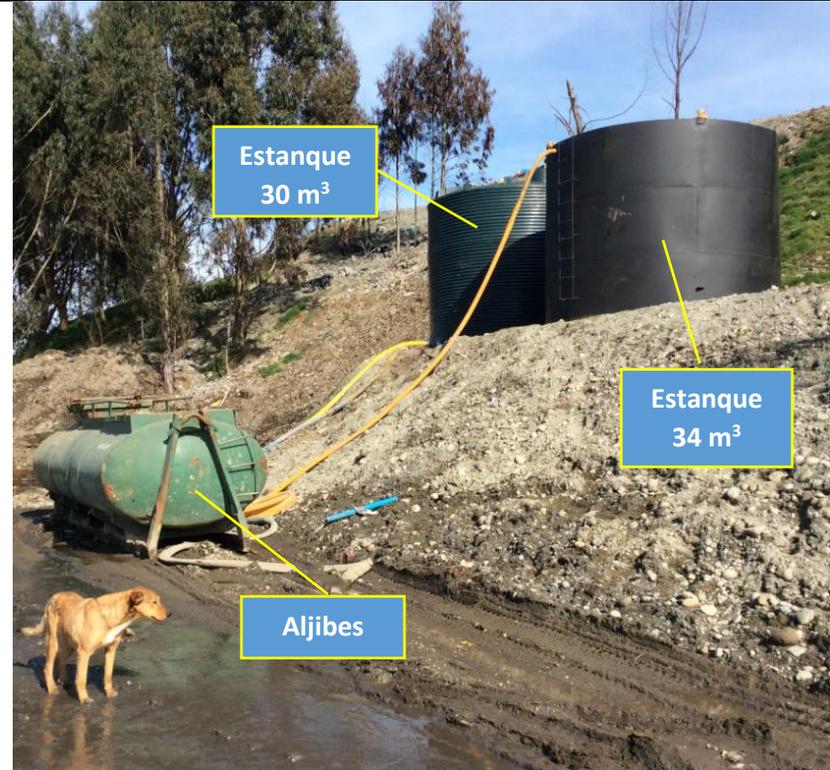
Fotografía 2.

Descripción del medio de prueba: Posteriormente los líquidos son dirigidos a dos estanques, que contienen en total 64 m³ de lixiviado crudo, luego pasan a aljibes para ser retirados.

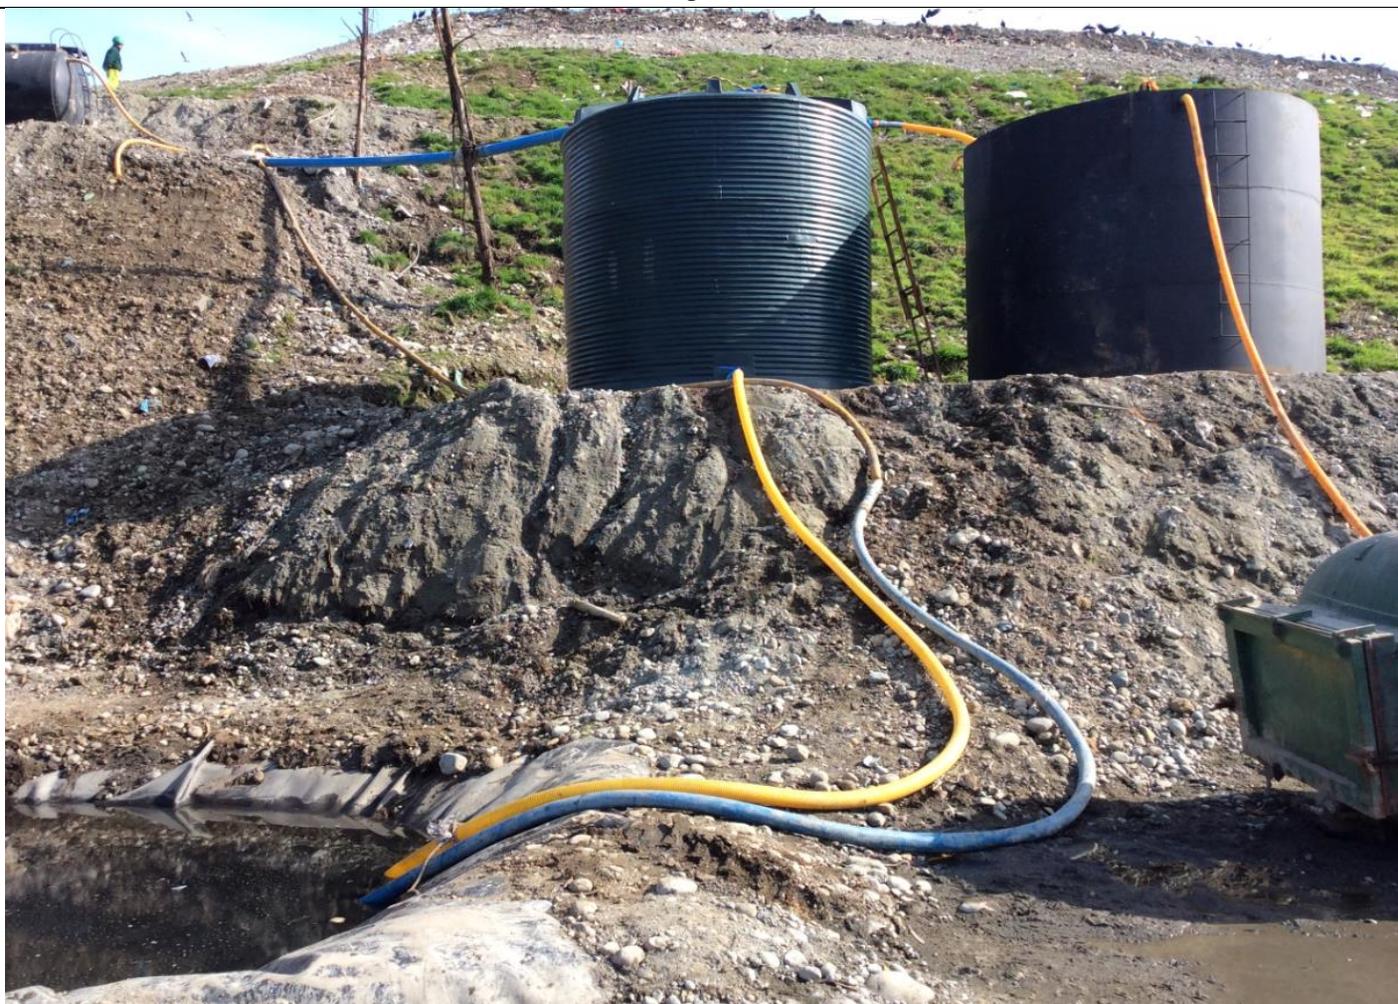
Fotografía 3.

Descripción del medio de prueba: En la imagen se aprecia las estructuras y obras para contención de lixiviados, dos aljibes, dos estanques y una piscina de 15 x 5 metros aproximadamente.

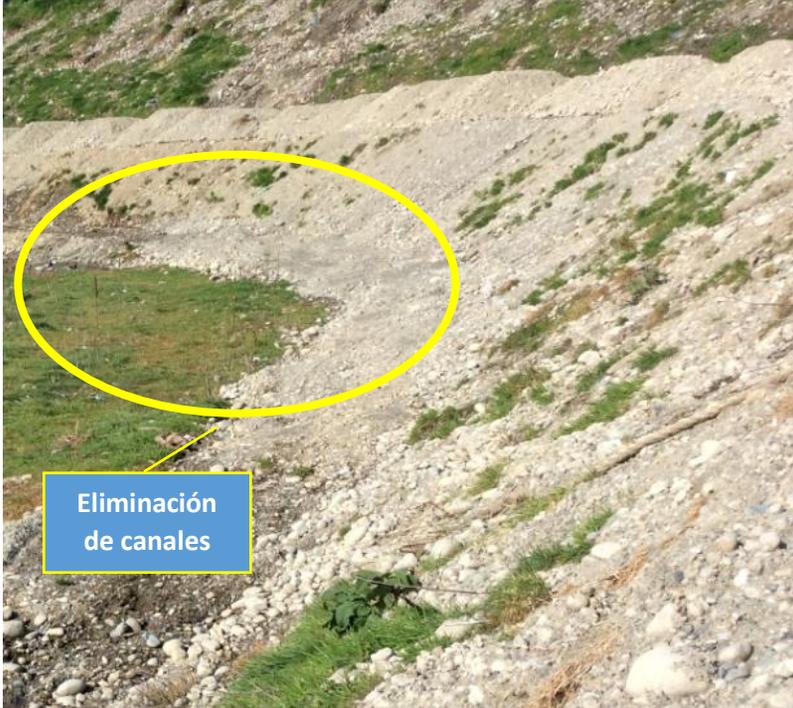
Fotografía 4.

Eliminación de canales

Descripción del medio de prueba: En la fotografía se puede ver que fueron eliminadas las canalizaciones en la parte basal de la torta y no se observa lixiviación.

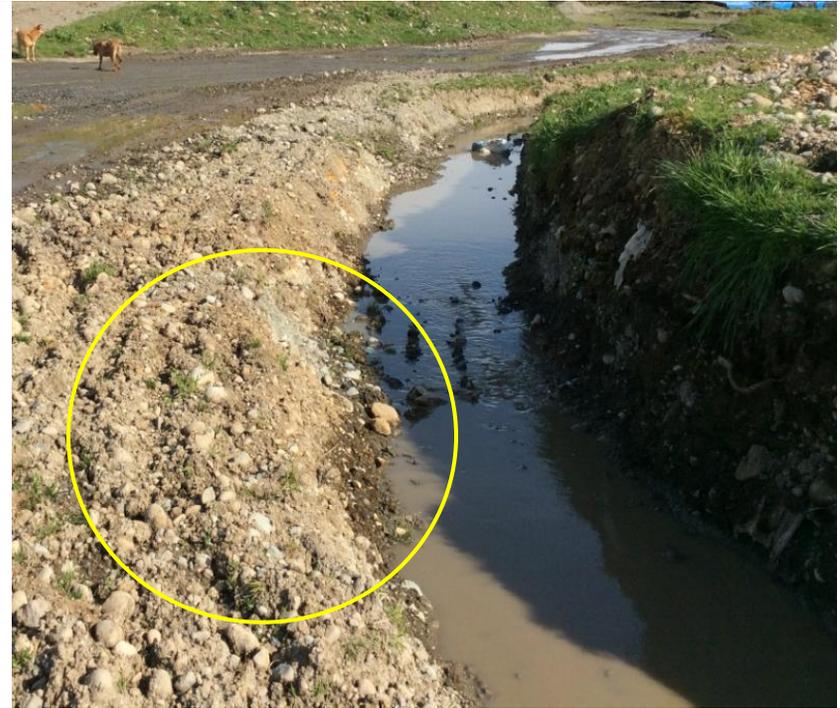
Fotografía 5.

Descripción del medio de prueba: En este sector existía una tubería que conducía los lixiviados a canal de aguas lluvias, la cual fue retirada.

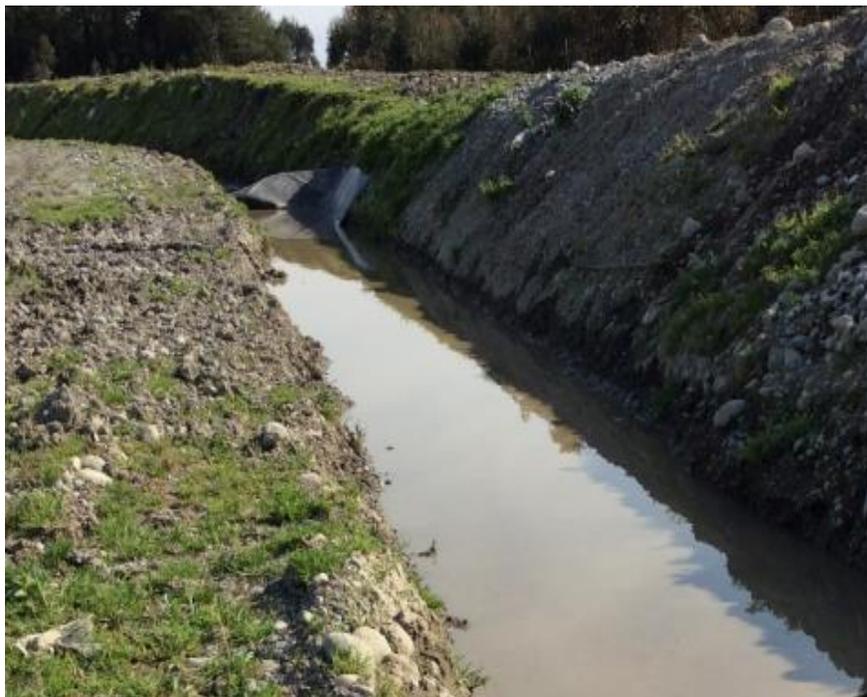
Fotografía 6.

Descripción del medio de prueba: Se observan las canalizaciones de aguas lluvia sin residuos.

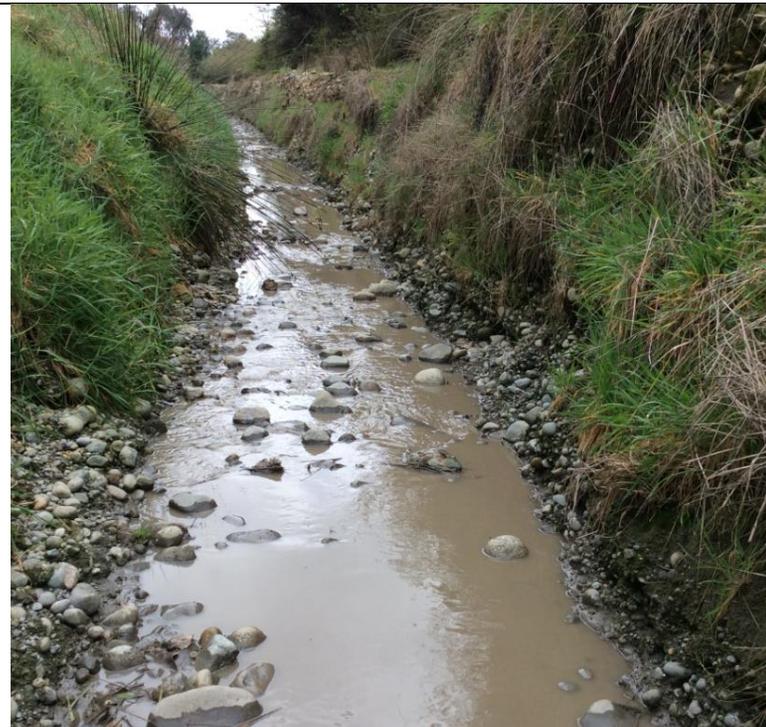
Fotografía 7.

Descripción del medio de prueba: Por otro sector del recinto, se observa que no existe basuras en las canalizaciones de aguas lluvia.

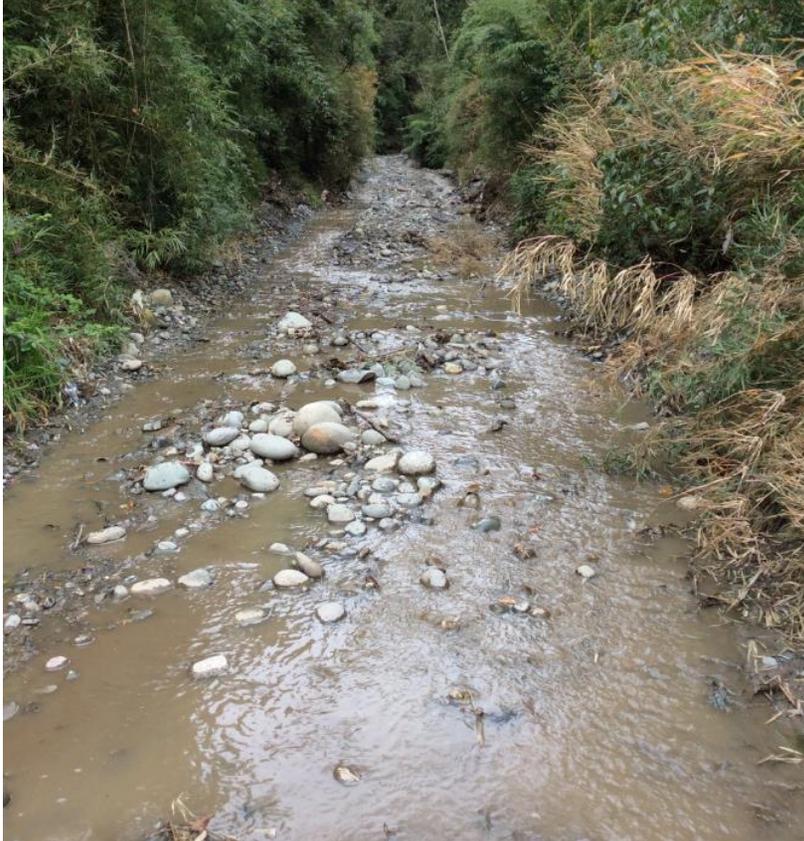
Fotografía 8.

Descripción del medio de prueba: Por fuera del recinto, se observa que se realizó retiro de los residuos encontrados en los canales que dirigen sus aguas la estero sin nombre.

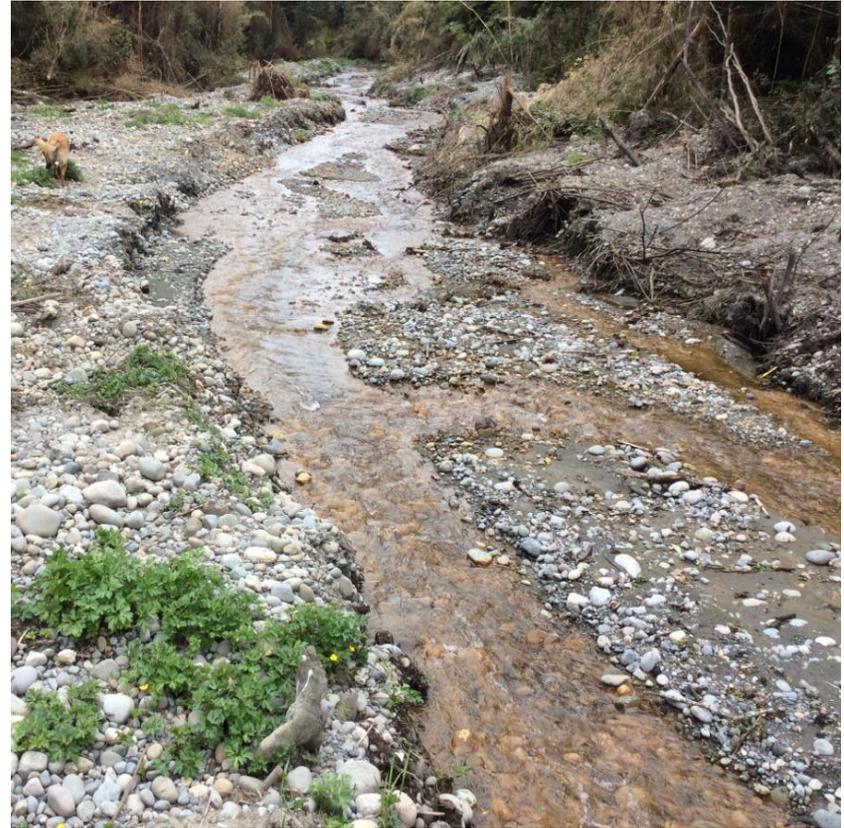
Fotografía 9.

Descripción del medio de prueba: Se observan que no existen residuos en el estero sin nombre.

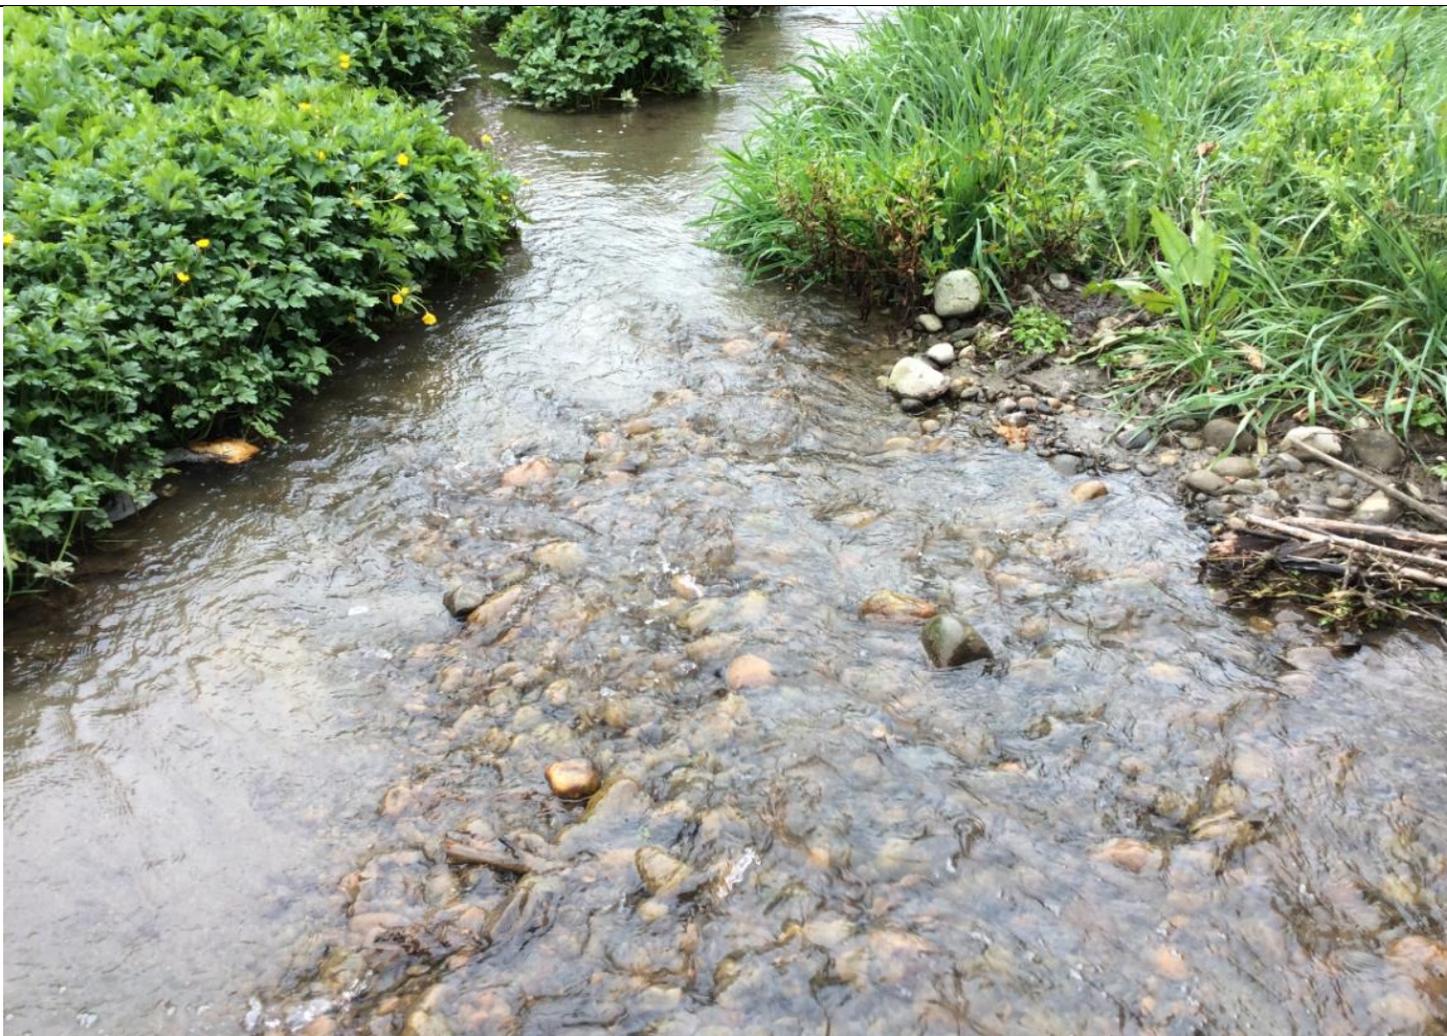
Fotografía 10.

Descripción del medio de prueba: En la imagen se puede apreciar la escorrentía de las aguas del estero, sin residuos y sin espuma.

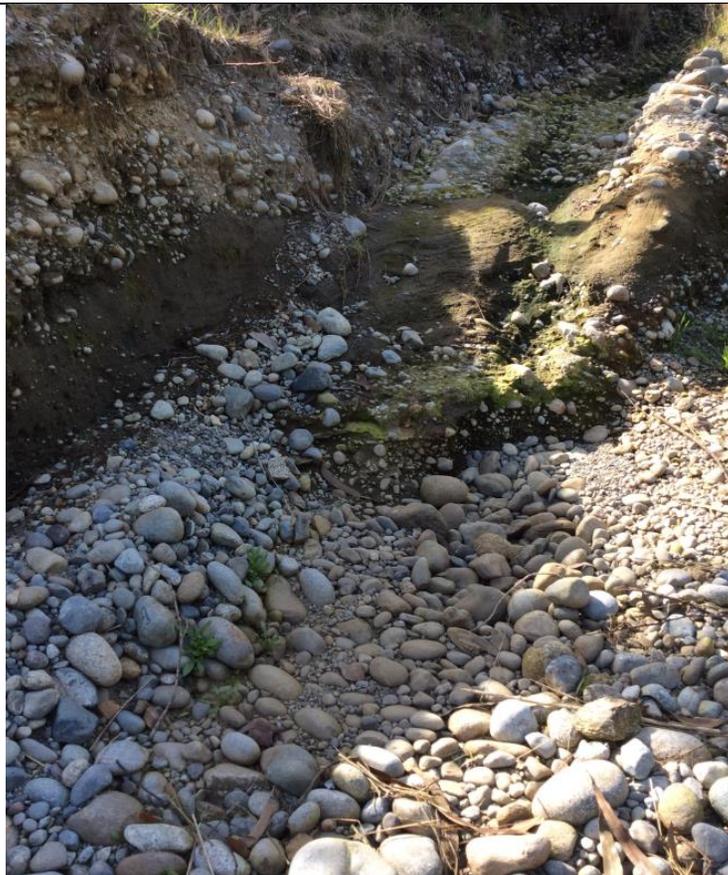
Fotografía 11.

Descripción del medio de prueba: En el momento de la fiscalización se puede comprobar que existentes lugares donde no hay flujo de agua.

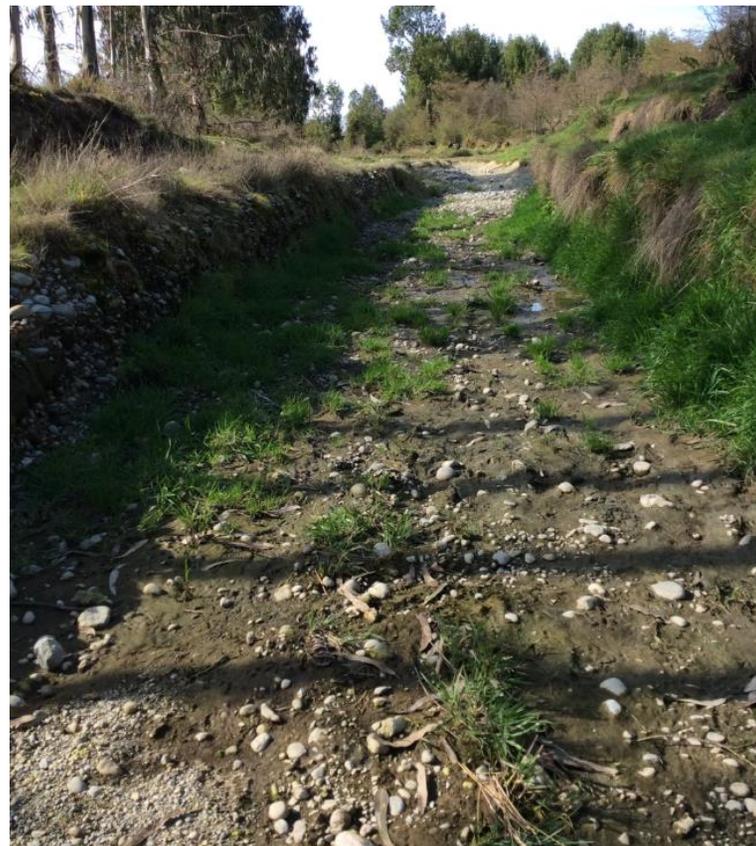
Fotografía 12.

Descripción del medio de prueba: Otro sector del recorrido de las canalizaciones de aguas lluvia, donde no hay flujo de agua.
