MEMORÁNDUM N°004/2022

MAT. : Requiere Medida Urgente y Transitoria

FECHA : 12 de agosto de 2022.

El Proyecto “Mina Alcaparrosa” cuyo titular es Compañía Contractual Minera Ojos del Salado, fue aprobado ambientalmente mediante las siguientes resoluciones de calificación ambiental: RCA N°48 del año 1997 “Conducción de Relaves desde Tranque N°8 a Tranque Candelaria”; RCA N°6 del año 1999 “Modificación Proyector Alcaparrosa”; RCA N°5 del año 2005 “Modificación II Proyecto Alcaparrosa”; RCA N°4 del año 2008 “Transporte de Mineral Desde Mina Santos a Mina Alcaparrosa”; RCA N°146 del año 2017 “Continuidad Operacional Conducción de Relaves”; RCA N°158 del 2017 “Continuidad Operacional Mina Alcaparrosa”; y RCA N°163 del año 2021 “Continuidad Operacional a corto plazo Mina Alcaparrosa”. Para efectos de esta solicitud solo se considerarán las RCA’s: N°006/199; N°003/2005 y N°158/2017 (Anexo 1).

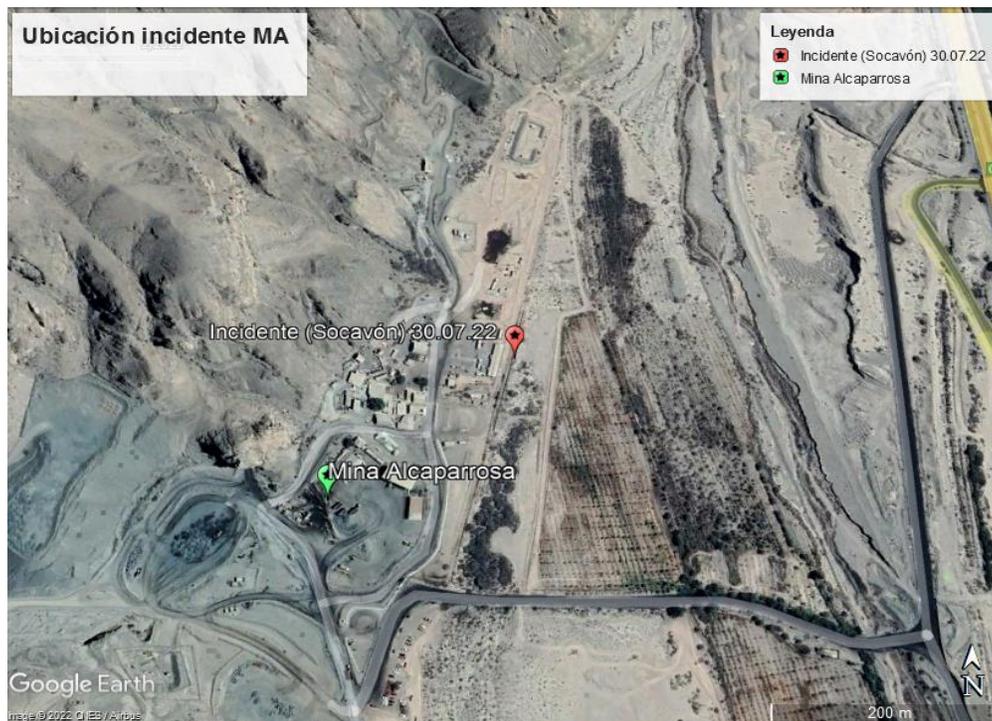
De acuerdo con el reporte, se produjo un socavón en el sector denominado “el bosque” de mina Alcaparrosa, el que corresponde a un fenómeno de subsidencia en términos geológicos (Figura 3).

Figura 3. Imagen satelital de la ubicación del incidente reportado por el titular (punto rojo) y su relación con el proyecto Mina Alcaparrosa (punto verde). (Fuente: elaboración SMA).

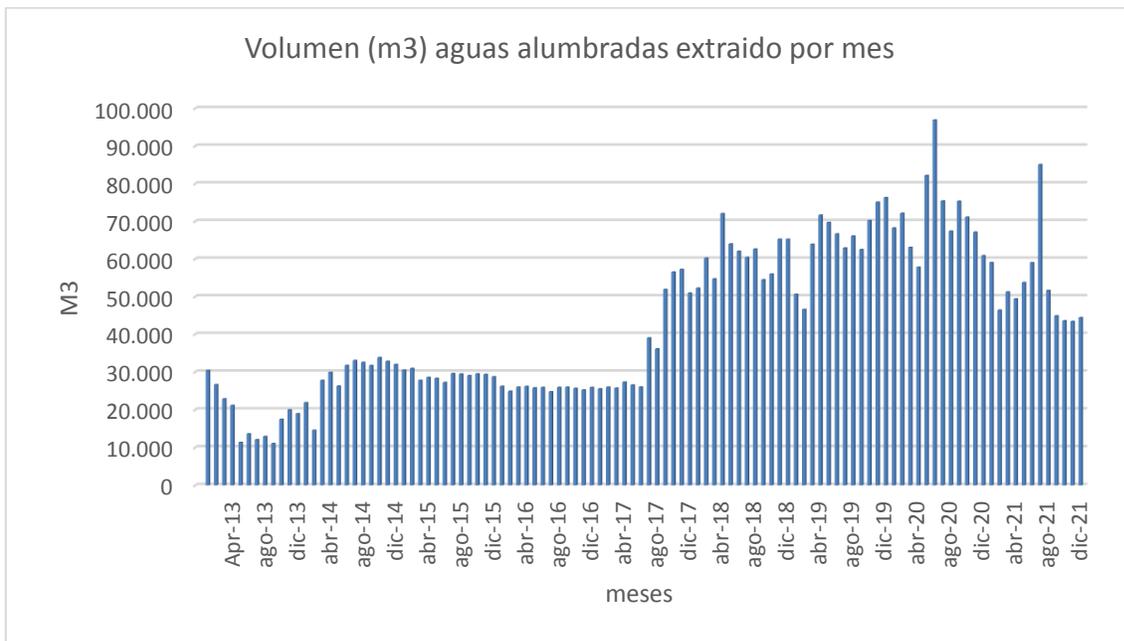
4.1. Gráfico de distribución de los volúmenes de agua extraída para el periodo 2013 al 2021

- El caudal de aguas alumbradas a extraer el primer año según la modelación hidrogeológica correspondía a 12 l/s, sin embargo, el caudal extraído durante el primer año de operación (2018) fue 23,14 l/s.

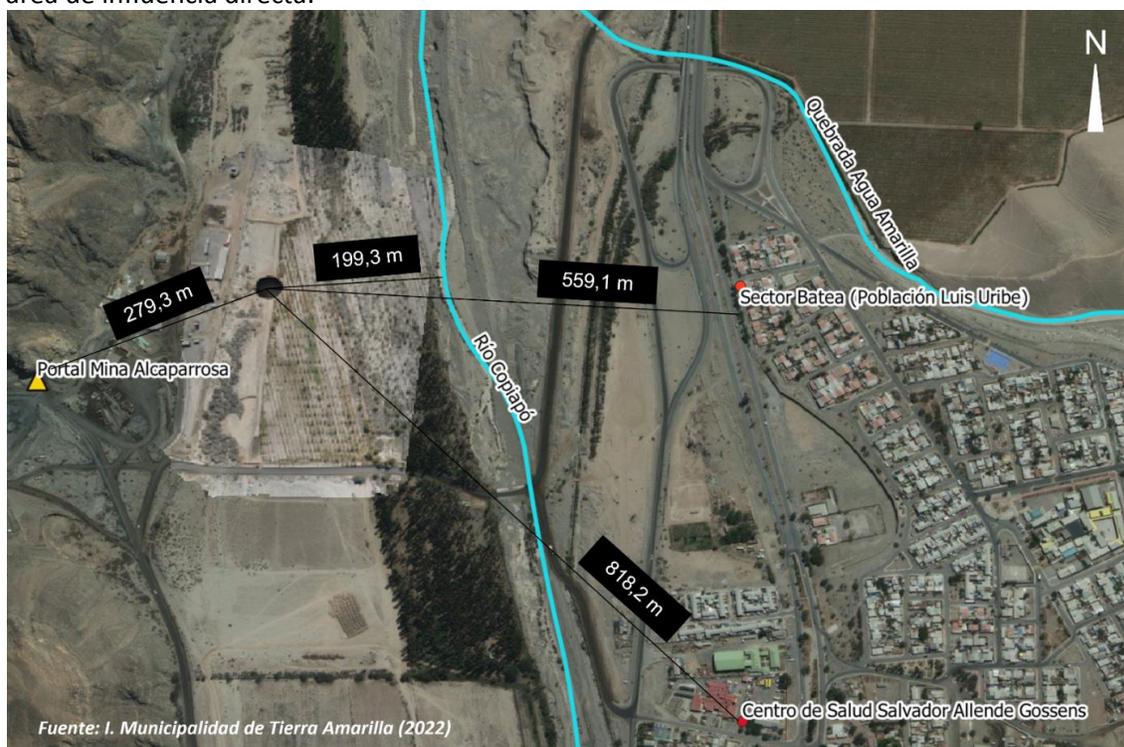
Figura 11. Área de influencia para los componentes naturales y construidos (Fuente: I. Municipalidad de Tierra Amarilla).

De la imagen se puede observar que la subsidencia ocurre a 279,3 metros desde el portal a mina Alcaparrosa, a 199,3 metros del cauce del río Copiapó, a 559,1 metro de la población Luis Uribe y a 818,2 metros del centro de salud Salvador Allende de la localidad de Tierra Amarilla; por lo que el radio de influencia está entre los 500 y 800 metros.

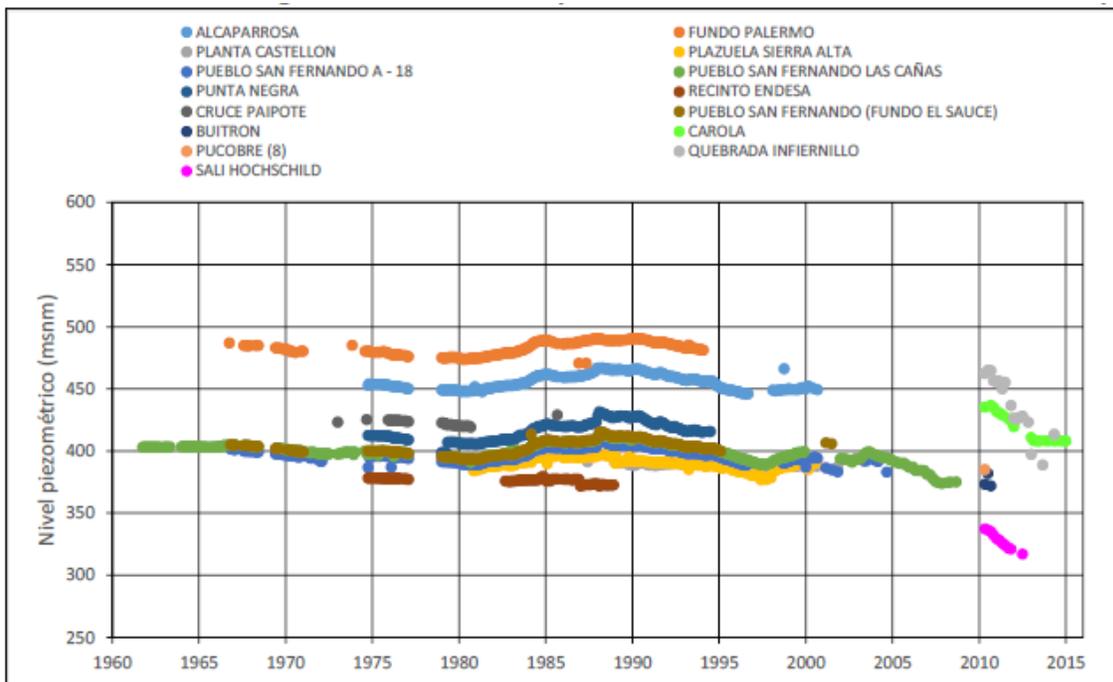
Figura 13. Nivel de agua subterránea en pozos Sector 4 de la cuenca del río Copiapó (Fuente: LB Hidrogeología EIA “Continuidad Operacional Mina Alcaparrosa”).

Como puede observarse en los datos expuestos, ha existido una presión sobre el sector 4 que se ha extendido en el tiempo, lo que ha significado una disminución del recurso hídrico, que no ha logrado en el tiempo recuperarse sino solo en principio estabilizarse.

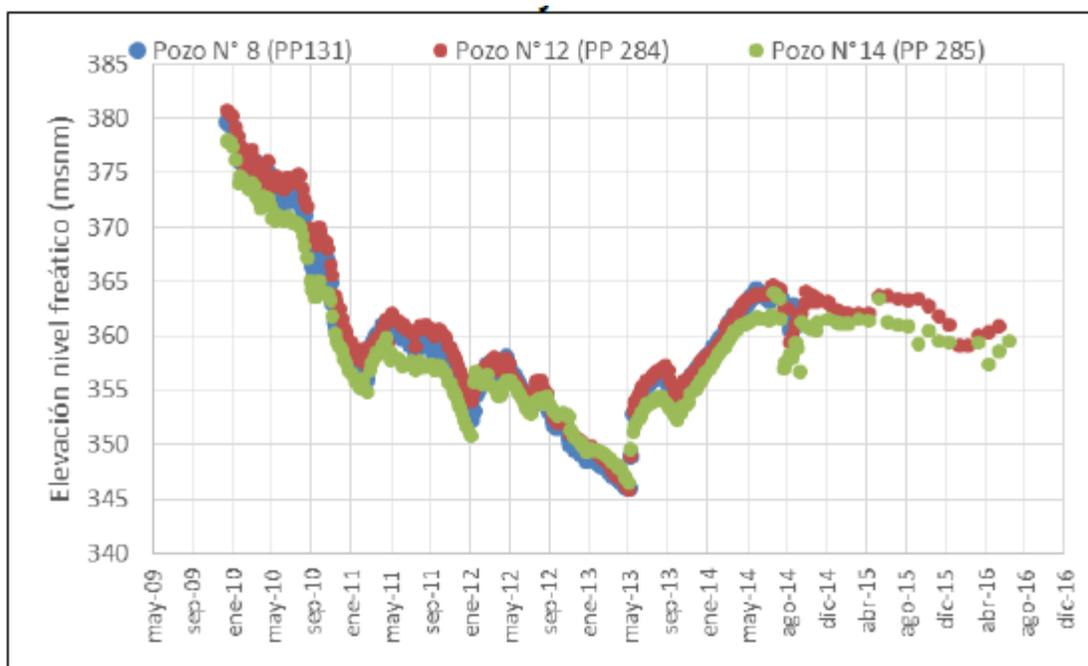
Figura 14. Niveles de agua subterránea en pozos del acuífero aluvial cercanos al Proyecto. (Fuente: LB Hidrogeología EIA “Continuidad Operacional Mina Alcaparrosa”).
