## INFORME TÉCNICO DE FISCALIZACIÓN AMBIENTAL

### Medidas Provisionales

### PFV LOS CORRALES DEL VERANO

DFZ-2021-2238-XIII-MP

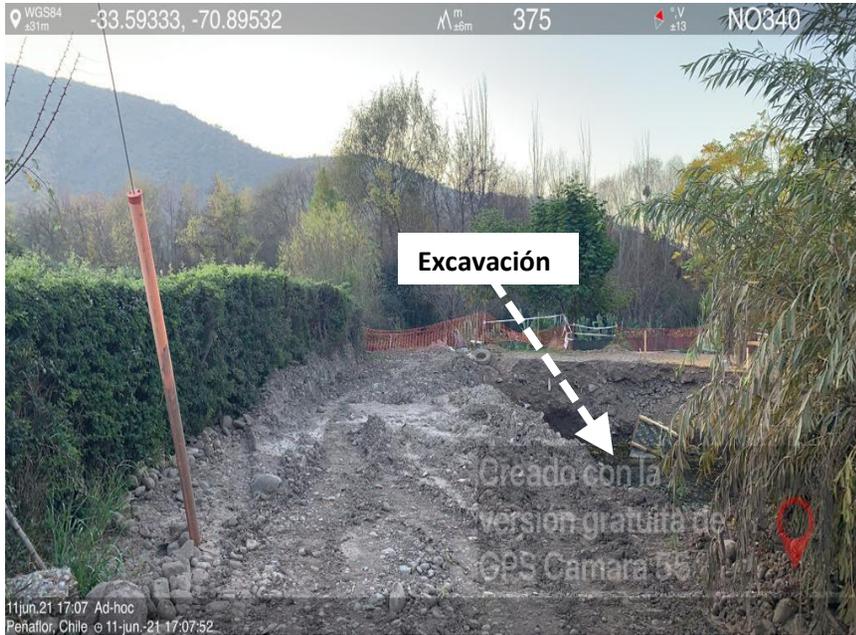
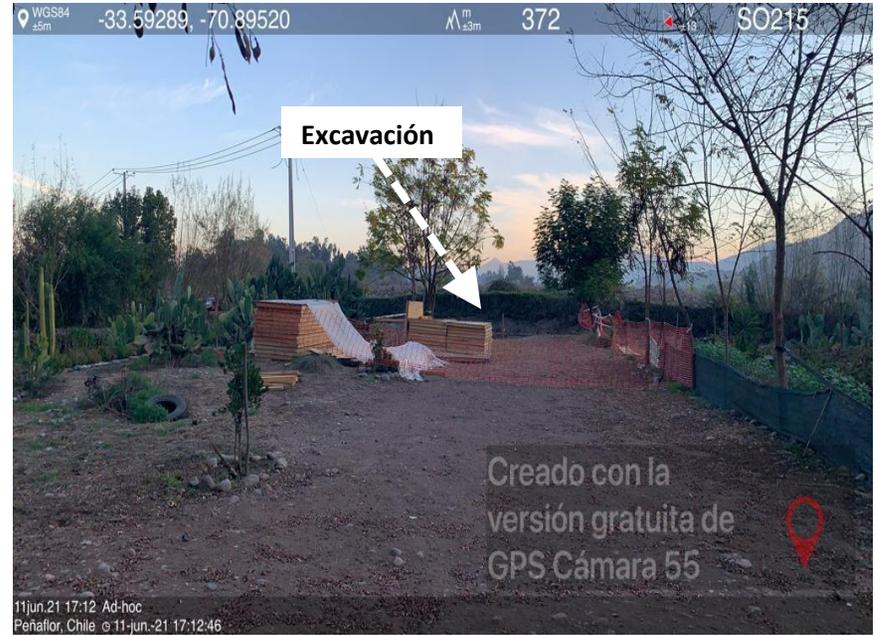
Medios de verificación	Hechos Constatados
<ul style="list-style-type: none"> <li>Fotografías fechadas y georreferenciadas enviadas en forma semanal los días miércoles, mediante carta conductora, desde una casilla válida al correo electrónico <a href="mailto:oficinadepartes@sma.gob.cl">oficinadepartes@sma.gob.cl</a>.</li> </ul>	<p><b>1. Periodo asociado a la Res. Ex. SMA N°1173/2021 (31 de mayo al 22 de junio de 2021):</b></p> <p>En el Reporte N°1 de Cumplimiento de las Medidas Provisionales Pre-Procedimentales presentado con fecha 16 de junio de 2021 (ver ANEXO 1), Peteroa Energy SpA acompañó un set de imágenes de los días 11 de junio (semana del 07 al 13 de junio, ver ejemplos ilustrativos en la <b>Fotografía 1</b> y <b>Fotografía 2</b>), y 15 y 16 de junio (semana del 14 al 20 de junio, ver ejemplos ilustrativos en la <b>Fotografía 3</b> y <b>Fotografía 4</b>), a partir de los cuales se observa que la cinta y malla de seguridad alrededor del perímetro de la excavación de la torre N°73, así como la demás señalética habilitada en terreno, han permanecido instaladas.</p> <p>En complemento a lo anterior, en el Reporte N°3 de Cumplimiento de las Medidas Provisionales Pre-Procedimentales presentado con fecha 07 de julio de 2021 (ver ANEXO 1), el titular adjuntó las fotografías del sector de la excavación para las semanas del 21 al 27 de junio y para la semana del 28 de junio al 04 de julio, posterior al término de la vigencia de la Res. Ex. SMA N°1173/2021 (ver ejemplos ilustrativos en la <b>Fotografía 5</b> y <b>Fotografía 6</b>, respectivamente), registros que también dan cuenta de que se mantuvo habilitado el cierre de los trabajos en dicho periodo.</p> <p>Cabe señalar que no fueron presentados registros fotográficos para la primera semana de vigencia de las Medidas Provisionales Pre-Procedimentales ordenadas en la Res. Ex. SMA N°1173/2021, correspondiente a la semana del 31 de mayo al 06 de junio de 2021. Al respecto, en el Reporte N°1 de Cumplimiento de tales medidas (ver ANEXO 1), el titular informó que “(...) <i>esta parte solicita tener presente que, por desconocimiento, no tomó fotografías durante todos los días requeridos por la autoridad ambiental, por lo que, en estos momentos, está realizando gestiones para obtener imágenes satelitales que permitan acreditar sus afirmaciones</i>”. En tanto, en el Reporte N°3 de Cumplimiento de Medidas Provisionales Pre-Procedimentales (ver ANEXO 1), Peteroa Energy SpA añadió que “<i>Se solicita a la SMA tener en cuenta que se intentaron adquirir fotografías satelitales con el Servicio Aerofotogramétrico que permitieran dar cumplimiento a esta obligación. Sin embargo, dicha entidad manifestó no contar con imágenes del sector para el período consultado</i>”. En el ANEXO 2 se adjunta copia de la solicitud de cotización realizada por el titular para adquirir las imágenes satelitales y de la respuesta entregada por el Servicio Aerofotogramétrico.</p> <p><b>2. Periodo asociado a la Res. Ex. SMA N°1470/2021 (29 de junio al 29 de julio de 2021):</b></p> <p>En los Reportes de Cumplimiento N°1 al N°5 de las Medidas Provisionales Procedimentales (ver ANEXO 1), el titular adjuntó las fotografías del sector de la excavación para las semanas del 28 de junio al 04 de julio, del 05 de julio al 11 de julio 1, del 12 de julio al 18 de julio, del 19 de julio al 25 de julio, y del 26 de julio al 01 de agosto (ver ejemplos ilustrativos en la <b>Fotografía 7</b>, <b>Fotografía 8</b>, <b>Fotografía 9</b>, <b>Fotografía 10</b> y <b>Fotografía 11</b>, respectivamente), a partir de los cuales se observa que la cinta y malla de seguridad alrededor del perímetro de la excavación de la torre N°73, así como la demás señalética habilitada en terreno, han permanecido instaladas.</p>

<b>Fotografía 1</b>		<b>Fecha:</b> 11 de junio de 2021		<b>Fotografía 2</b>		<b>Fecha:</b> 11 de junio de 2021	
<b>Coordenadas DATUM WGS84 HUSO 19</b>	<b>Norte:</b> 6.281.323 metros	<b>Este:</b> 324.129 metros		<b>Coordenadas DATUM WGS84 HUSO 19</b>	<b>Norte:</b> 6.281.372 metros	<b>Este:</b> 324.139 metros	
<b>Descripción de medio de prueba:</b> Registro fotográfico del perímetro de la excavación de la torre N°73 el día 11 de junio de 2021 (segunda semana de vigencia de las Medidas Provisionales Pre-procedimentales ordenadas en la Res. Ex. SMA N°1173/2021). Fotografía extractada del Reporte N°1 de Cumplimiento de Medidas Provisionales Pre-Procedimentales, presentado por Peteroa Energy SpA con fecha 16 de junio de 2021.				<b>Descripción de medio de prueba:</b> Registro fotográfico del perímetro de la excavación de la torre N°73 el día 11 de junio de 2021 (segunda semana de vigencia de las Medidas Provisionales Pre-procedimentales ordenadas en la Res. Ex. SMA N°1173/2021). Fotografía extractada del Reporte N°1 de Cumplimiento de Medidas Provisionales Pre-Procedimentales, presentado por Peteroa Energy SpA con fecha 16 de junio de 2021.

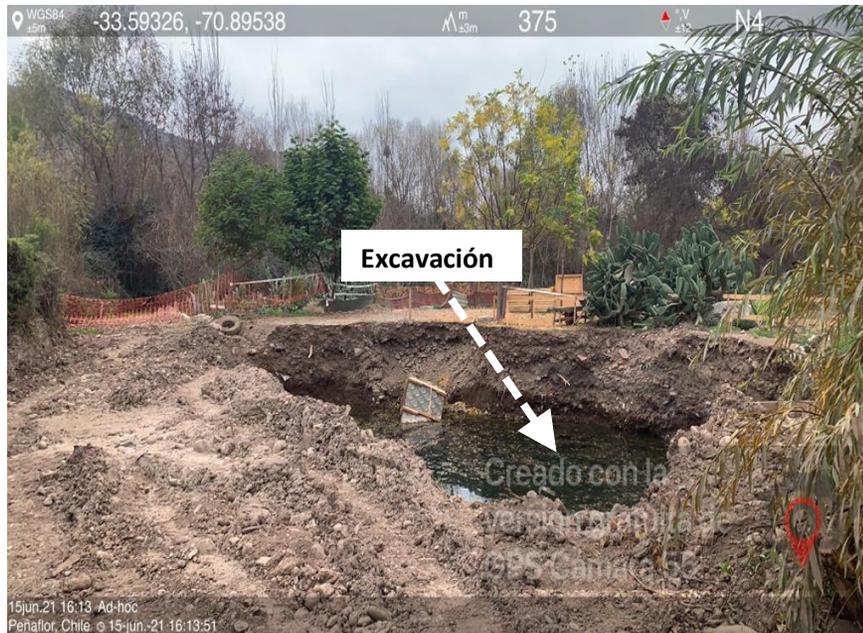
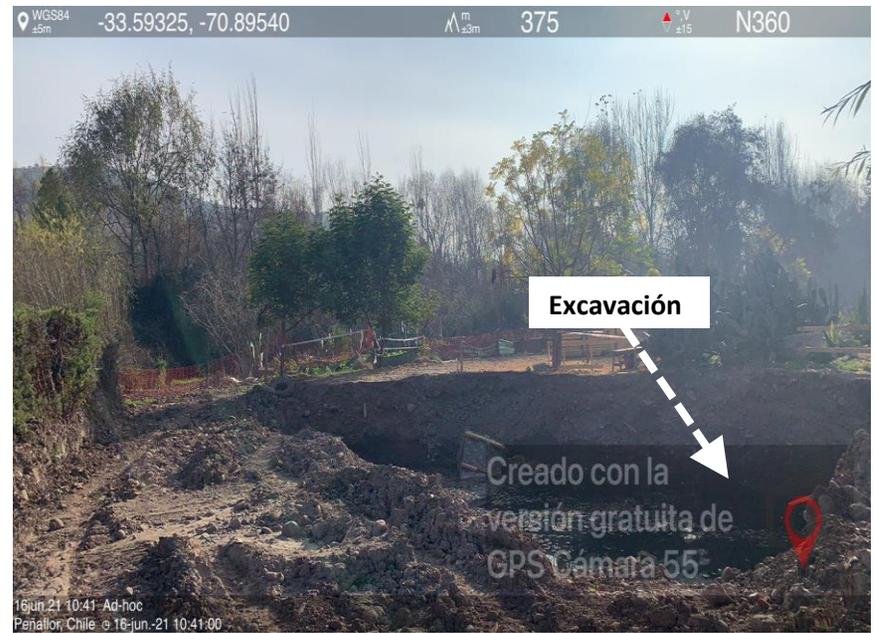
<b>Fotografía 3</b>		<b>Fecha:</b> 15 de junio de 2021		<b>Fotografía 4</b>		<b>Fecha:</b> 16 de junio de 2021	
<b>Coordenadas DATUM WGS84 HUSO 19</b>	<b>Norte:</b> 6.281.331 metros	<b>Este:</b> 324.123 metros		<b>Coordenadas DATUM WGS84 HUSO 19</b>	<b>Norte:</b> 6.281.332 metros	<b>Este:</b> 324.121 metros	
<b>Descripción de medio de prueba:</b>				<b>Descripción de medio de prueba:</b>			
Registro fotográfico del perímetro de la excavación de la torre N°73 el día 15 de junio de 2021 (tercera semana de vigencia de las Medidas Provisionales Pre-procedimentales ordenadas en la Res. Ex. SMA N°1173/2021). Fotografía extractada del Reporte N°1 de Cumplimiento de Medidas Provisionales Pre-Procedimentales, presentado por Peteroa Energy SpA con fecha 16 de junio de 2021.				Registro fotográfico del perímetro de la excavación de la torre N°73 el día 16 de junio de 2021 (tercera semana de vigencia de las Medidas Provisionales Pre-procedimentales ordenadas en la Res. Ex. SMA N°1173/2021). Fotografía extractada del Reporte N°1 de Cumplimiento de Medidas Provisionales Pre-Procedimentales, presentado por Peteroa Energy SpA con fecha 16 de junio de 2021.

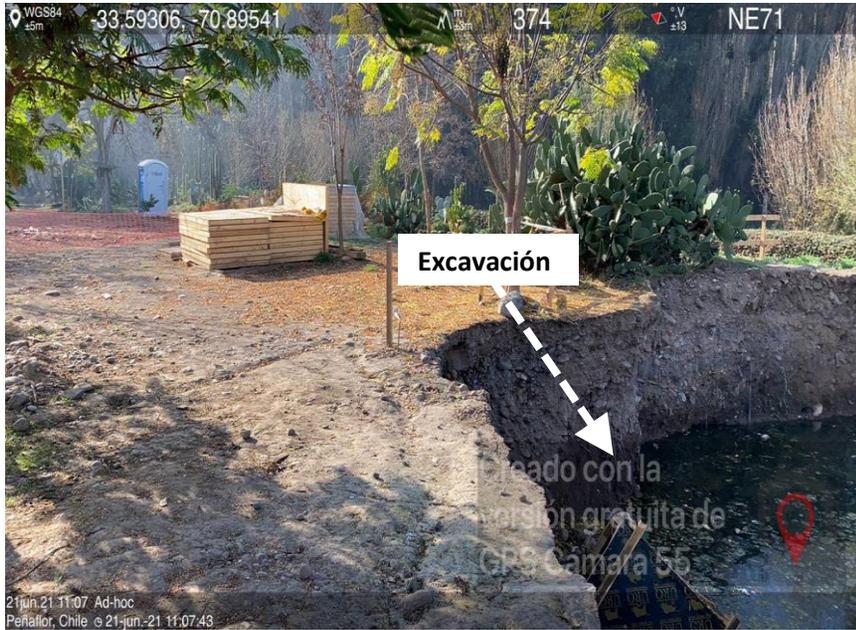
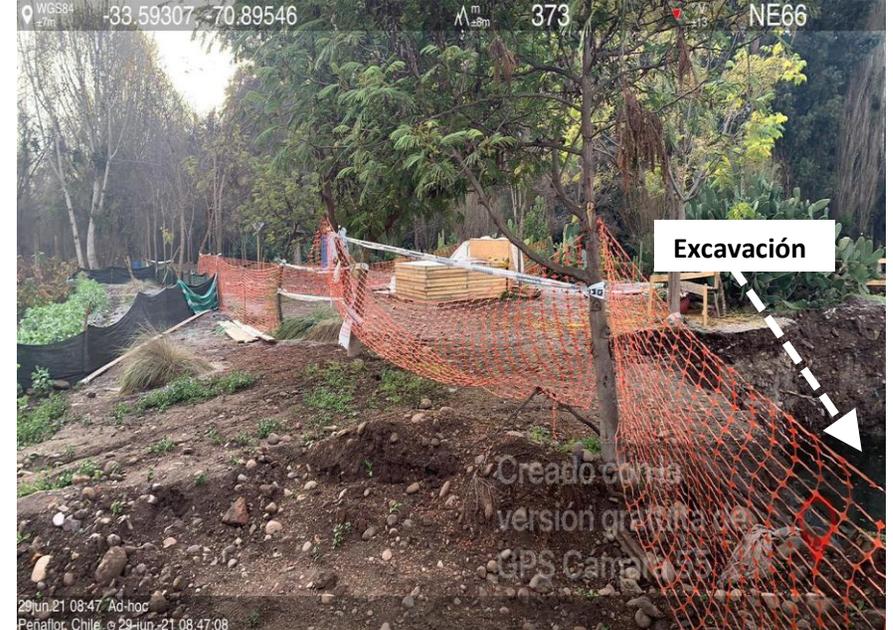
<b>Fotografía 5</b>		<b>Fecha:</b> 21 de junio de 2021		<b>Fotografía 6</b>		<b>Fecha:</b> 29 de junio de 2021	
<b>Coordenadas DATUM WGS84 HUSO 19</b>	<b>Norte:</b> 6.281.353 metros	<b>Este:</b> 324.120 metros		<b>Coordenadas DATUM WGS84 HUSO 19</b>	<b>Norte:</b> 6.281.352 metros	<b>Este:</b> 324.115 metros	
<b>Descripción de medio de prueba:</b>				<b>Descripción de medio de prueba:</b>			
Registro fotográfico del perímetro de la excavación de la torre N°73 el día 21 de junio de 2021 (cuarta semana de vigencia de las Medidas Provisionales Pre-procedimentales ordenadas en la Res. Ex. SMA N°1173/2021). Fotografía extractada del Reporte N°3 de Cumplimiento de Medidas Provisionales Pre-Procudimentales, presentado por Peteroa Energy SpA con fecha 07 de julio de 2021.				Registro fotográfico del perímetro de la excavación de la torre N°73 el día 29 de junio de 2021 (semana posterior al término de la vigencia de las Medidas Provisionales Pre-procedimentales ordenadas en la Res. Ex. SMA N°1173/2021). Fotografía extractada del Reporte N°3 de Cumplimiento de Medidas Provisionales Pre-Procudimentales, presentado por Peteroa Energy SpA con fecha 07 de julio de 2021.

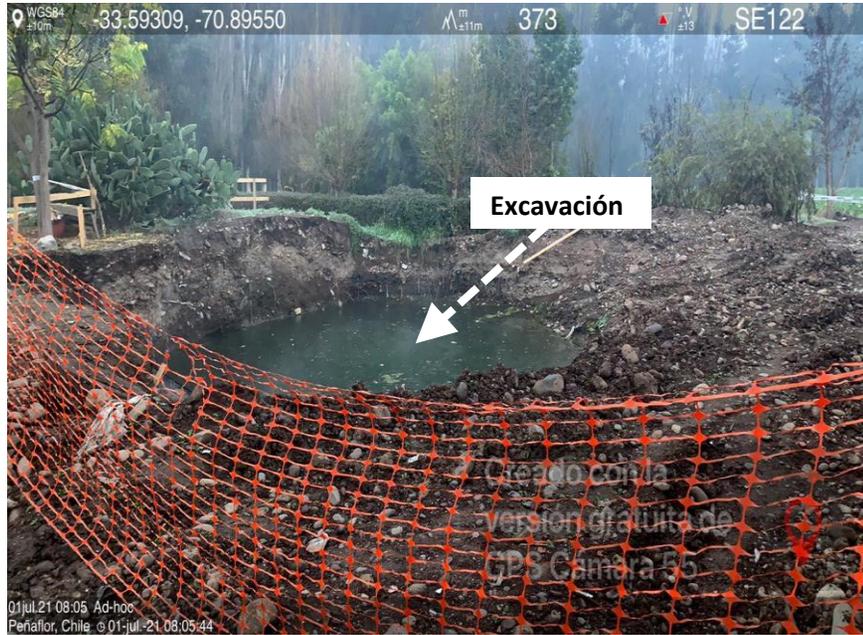
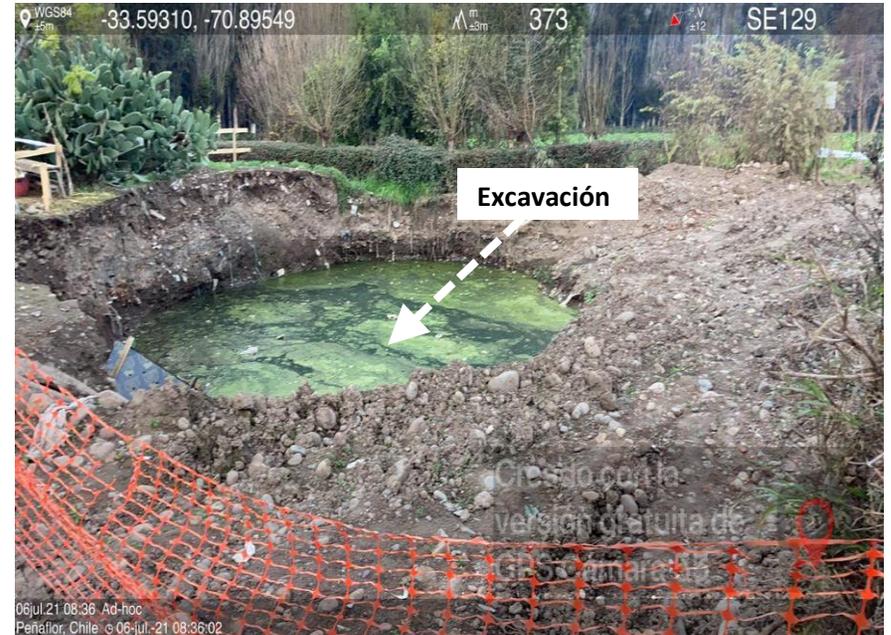
<b>Fotografía 7</b>		<b>Fecha:</b> 01 de julio de 2021		<b>Fotografía 8</b>		<b>Fecha:</b> 06 de julio de 2021	
<b>Coordenadas DATUM WGS84 HUSO 19</b>	<b>Norte:</b> 6.281.350 metros	<b>Este:</b> 324.112 metros		<b>Coordenadas DATUM WGS84 HUSO 19</b>	<b>Norte:</b> 6.281.349 metros	<b>Este:</b> 324.113 metros	
<b>Descripción de medio de prueba:</b>				<b>Descripción de medio de prueba:</b>			
Registro fotográfico del perímetro de la excavación de la torre N°73 el día 01 de julio de 2021 (primera semana de vigencia de las Medidas Provisionales Procedimentales ordenadas en la Res. Ex. SMA N°1470/2021). Fotografía extractada del Reporte N°1 de Cumplimiento de Medidas Provisionales Procedimentales, presentado por Peteroa Energy SpA con fecha 07 de julio de 2021.				Registro fotográfico del perímetro de la excavación de la torre N°73 el día 06 de julio de 2021 (segunda semana de vigencia de las Medidas Provisionales Procedimentales ordenadas en la Res. Ex. SMA N°1470/2021). Fotografía extractada del Reporte N°1 de Cumplimiento de Medidas Provisionales Procedimentales, presentado por Peteroa Energy SpA con fecha 07 de julio de 2021.

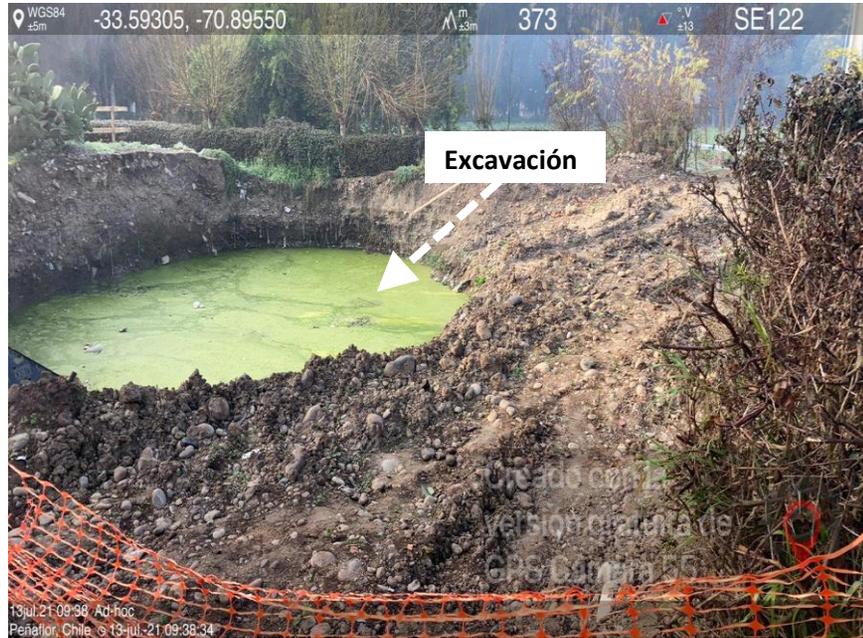
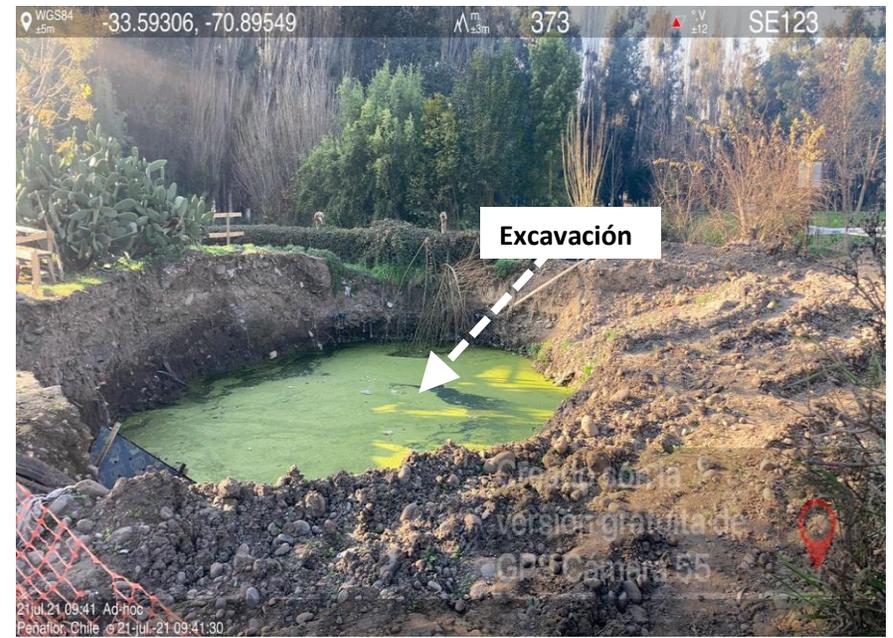
<b>Fotografía 9</b>		<b>Fecha:</b> 13 de julio de 2021		<b>Fotografía 10</b>		<b>Fecha:</b> 21 de julio de 2021	
<b>Coordenadas DATUM WGS84 HUSO 19</b>	<b>Norte:</b> 6.281.354 metros	<b>Este:</b> 324.112 metros		<b>Coordenadas DATUM WGS84 HUSO 19</b>	<b>Norte:</b> 6.281.353 metros	<b>Este:</b> 324.113 metros	
<b>Descripción de medio de prueba:</b> Registro fotográfico del perímetro de la excavación de la torre N°73 el día 13 de julio de 2021 (tercera semana de vigencia de las Medidas Provisionales Procedimentales ordenadas en la Res. Ex. SMA N°1470/2021). Fotografía extractada del Reporte N°2 de Cumplimiento de Medidas Provisionales Procedimentales, presentado por Peteroa Energy SpA con fecha 14 de julio de 2021.				<b>Descripción de medio de prueba:</b> Registro fotográfico del perímetro de la excavación de la torre N°73 el día 21 de julio de 2021 (cuarta semana de vigencia de las Medidas Provisionales Procedimentales ordenadas en la Res. Ex. SMA N°1470/2021). Fotografía extractada del Reporte N°4 de Cumplimiento de Medidas Provisionales Procedimentales, presentado por Peteroa Energy SpA con fecha 28 de julio de 2021.

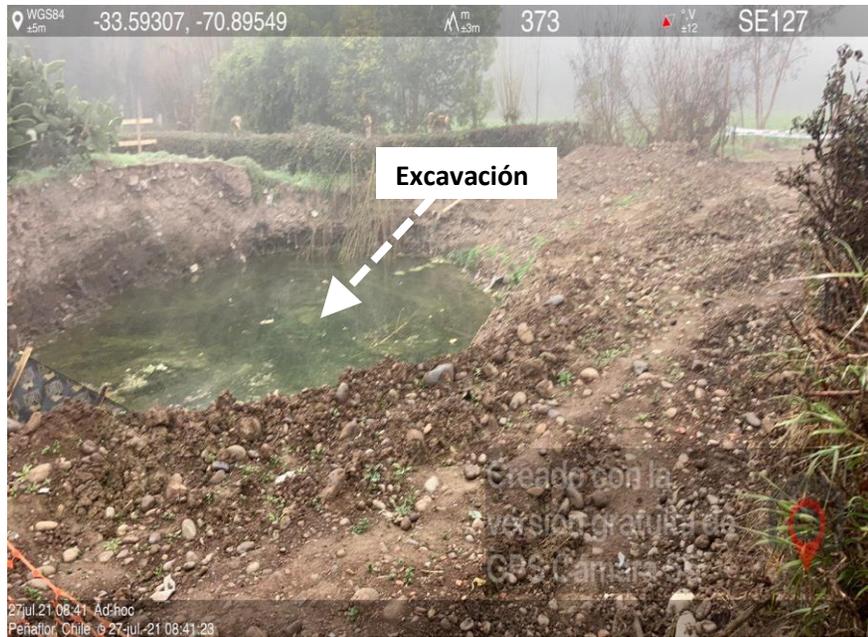
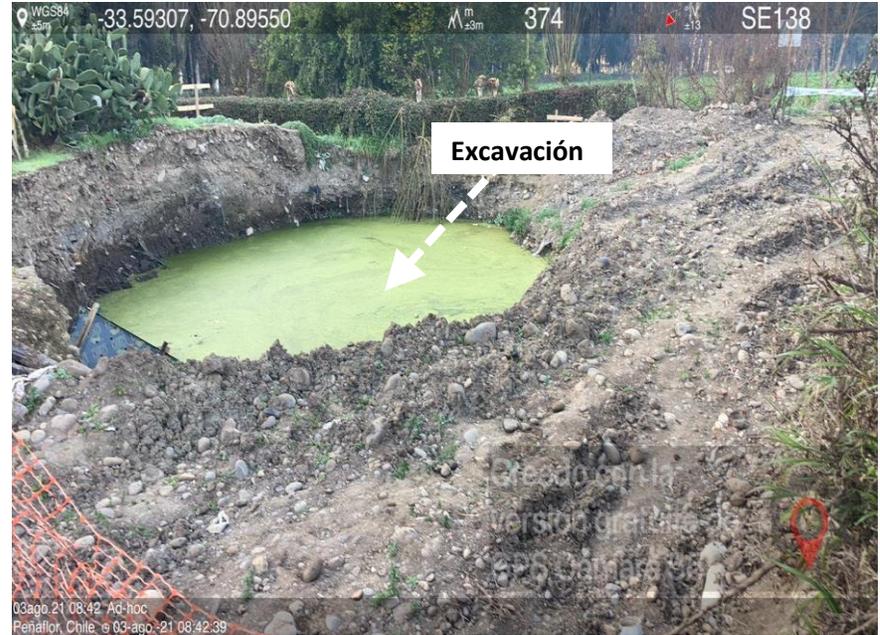
<b>Fotografía 11</b>		<b>Fecha:</b> 27 de julio de 2021		<b>Fotografía 12</b>		<b>Fecha:</b> 03 de agosto de 2021	
<b>Coordenadas DATUM WGS84 HUSO 19</b>	<b>Norte:</b> 6.281.352 metros	<b>Este:</b> 324.113 metros		<b>Coordenadas DATUM WGS84 HUSO 19</b>	<b>Norte:</b> 6.281.352 metros	<b>Este:</b> 324.112 metros	
<b>Descripción de medio de prueba:</b> Registro fotográfico del perímetro de la excavación de la torre N°73 el día 27 de julio de 2021 (quinta semana de vigencia de las Medidas Provisionales Procedimentales ordenadas en la Res. Ex. SMA N°1470/2021). Fotografía extractada del Reporte N°4 de Cumplimiento de Medidas Provisionales Procedimentales, presentado por Peteroa Energy SpA con fecha 28 de julio de 2021.				<b>Descripción de medio de prueba:</b> Registro fotográfico del perímetro de la excavación de la torre N°73 el día 03 de agosto de 2021 (primera semana posterior al término de la vigencia de las Medidas Provisionales Procedimentales ordenadas en la Res. Ex. SMA N°1470/2021). Fotografía extractada del Reporte N°5 de Cumplimiento de Medidas Provisionales Pre-Procedimentales, presentado por Peteroa Energy SpA con fecha 04 de agosto de 2021.

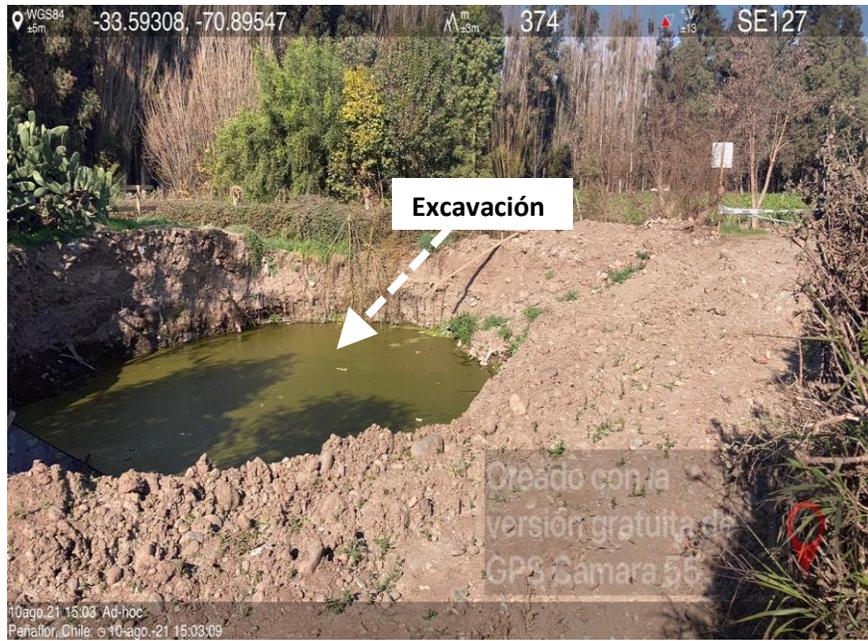
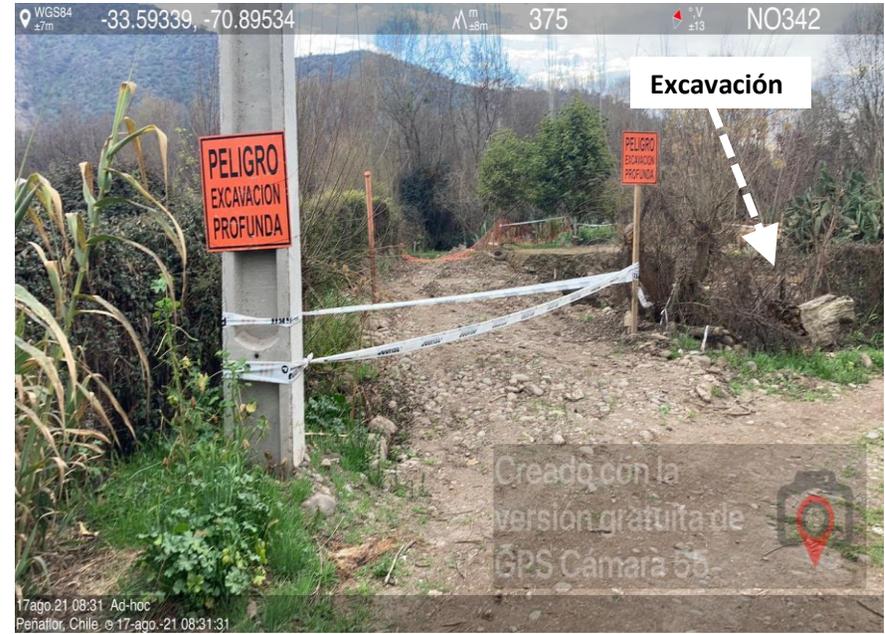
Medios de verificación	Hechos Constatados
	<p><b>3. Periodo posterior al término de vigencia de la Res. Ex. SMA N°1470/2021 (30 de julio al 18 de agosto de 2021):</b></p> <p>En forma voluntaria, en los Reportes de Cumplimiento N°5 al N°7 de las Medidas Provisionales Procedimentales (ver ANEXO 1), el titular adjuntó las fotografías del sector de la excavación para las semanas del 02 al 08 de agosto, del 09 al 15 de agosto, del 16 al 22 de agosto y del 23 al 29 de agosto (ver ejemplos ilustrativos en la <b>Fotografía 12, Fotografía 13, Fotografía 14, y Fotografías 15 y 16</b>, respectivamente), a partir de los cuales se observa que la cinta y malla de seguridad alrededor del perímetro de la excavación de la torre N°73, así como la demás señalética habilitada en terreno, han permanecido instaladas.</p>

<b>Fotografía 13</b>		<b>Fecha:</b> 10 de agosto de 2021		<b>Fotografía 14</b>		<b>Fecha:</b> 17 de agosto de 2021	
<b>Coordenadas DATUM WGS84 HUSO 19</b>	<b>Norte:</b> 6.281.351 metros	<b>Este:</b> 324.115 metros		<b>Coordenadas DATUM WGS84 HUSO 19</b>	<b>Norte:</b> 6.281.317 metros	<b>Este:</b> 324.127 metros	
<b>Descripción de medio de prueba:</b>				<b>Descripción de medio de prueba:</b>			
Registro fotográfico del perímetro de la excavación de la torre N°73 el día 10 de agosto de 2021 (segunda semana posterior al término de la vigencia de las Medidas Provisionales Procedimentales ordenadas en la Res. Ex. SMA N°1470/2021). Fotografía extractada del Reporte N°6 de Cumplimiento de Medidas Provisionales Pre-Procedimentales, presentado por Peteroa Energy SpA con fecha 11 de agosto de 2021.				Registro fotográfico del perímetro de la excavación de la torre N°73 el día 17 de agosto de 2021 (tercera semana posterior al término de la vigencia de las Medidas Provisionales Procedimentales ordenadas en la Res. Ex. SMA N°1470/2021). Fotografía extractada del Reporte N°7 de Cumplimiento de Medidas Provisionales Pre-Procedimentales, presentado por Peteroa Energy SpA con fecha 18 de agosto de 2021.

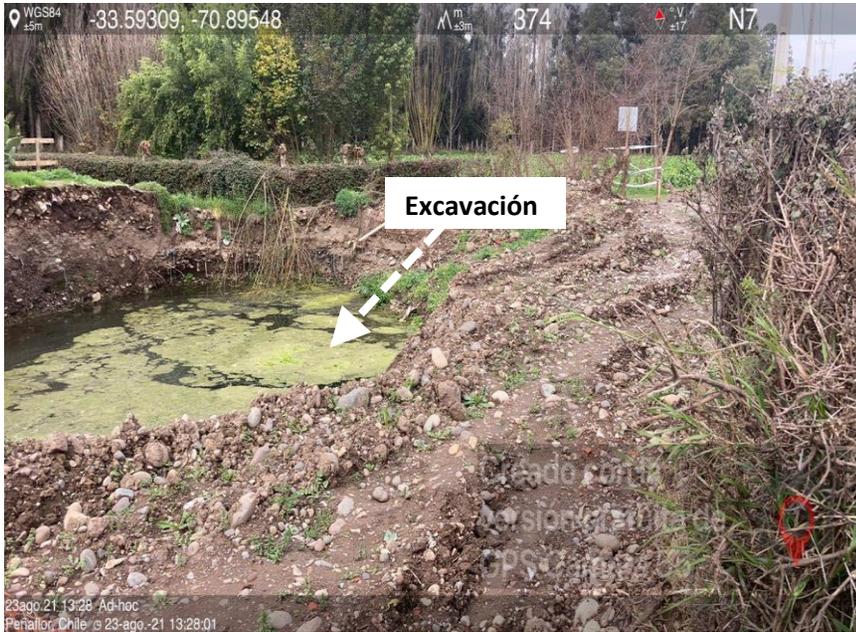
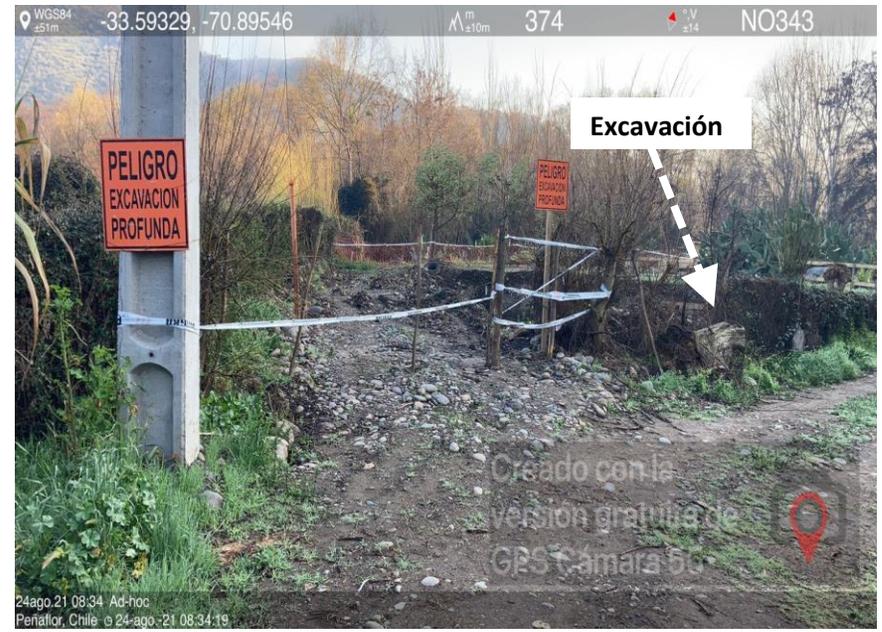
<b>Fotografía 15</b>		<b>Fecha:</b> 23 de agosto de 2021		<b>Fotografía 16</b>		<b>Fecha:</b> 24 de agosto de 2021	
<b>Coordenadas DATUM WGS84 HUSO 19</b>	<b>Norte:</b> 6.281.350 metros	<b>Este:</b> 324.114 metros		<b>Coordenadas DATUM WGS84 HUSO 19</b>	<b>Norte:</b> 6.281.328 metros	<b>Este:</b> 324.116 metros	
<b>Descripción de medio de prueba:</b>				<b>Descripción de medio de prueba:</b>			
Registro fotográfico del perímetro de la excavación de la torre N°73 el día 23 de agosto de 2021 (cuarta semana posterior al término de la vigencia de las Medidas Provisionales Procedimentales ordenadas en la Res. Ex. SMA N°1470/2021). Fotografía extractada del Reporte N°8 de Cumplimiento de Medidas Provisionales Pre-Procedimentales, presentado por Peteroa Energy SpA con fecha 25 de agosto de 2021.				Registro fotográfico del perímetro de la excavación de la torre N°73 el día 24 de agosto de 2021 (cuarta semana posterior al término de la vigencia de las Medidas Provisionales Procedimentales ordenadas en la Res. Ex. SMA N°1470/2021). Fotografía extractada del Reporte N°8 de Cumplimiento de Medidas Provisionales Pre-Procedimentales, presentado por Peteroa Energy SpA con fecha 25 de agosto de 2021.

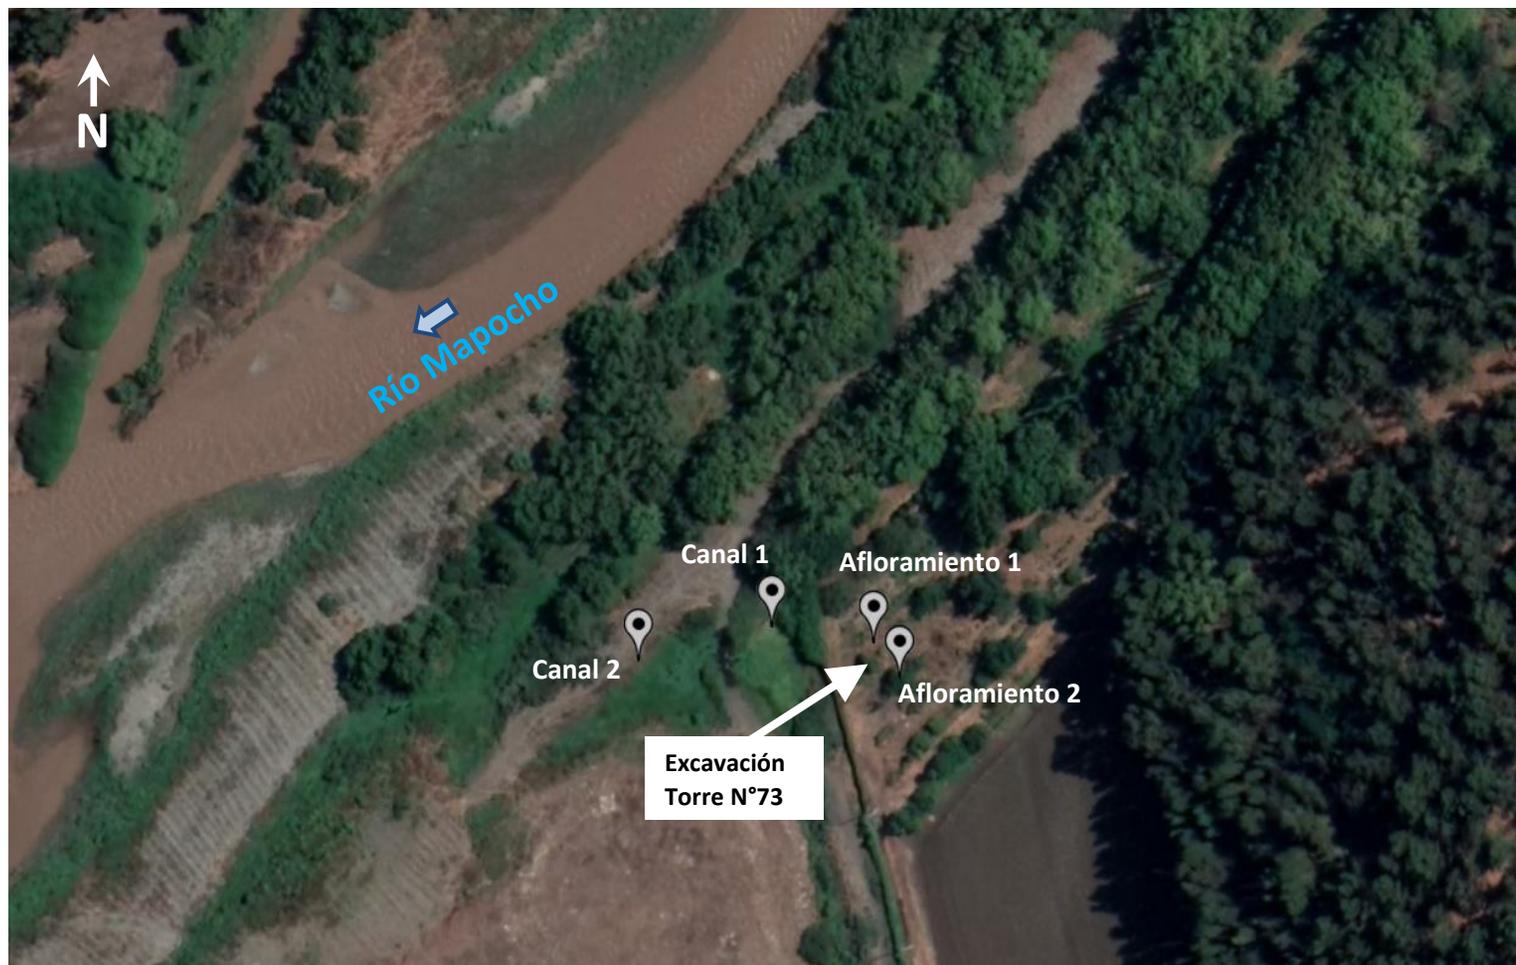
**Figura 3**

Ubicación de puntos del muestreo efectuado por el titular con fecha 06 de mayo de 2021. Elaboración propia en base a los antecedentes del Reporte N°2 de Cumplimiento de las Medidas Provisionales Pre-Procedimentales, presentado por Peteroa Energy SpA con fecha 22 de junio de 2021.

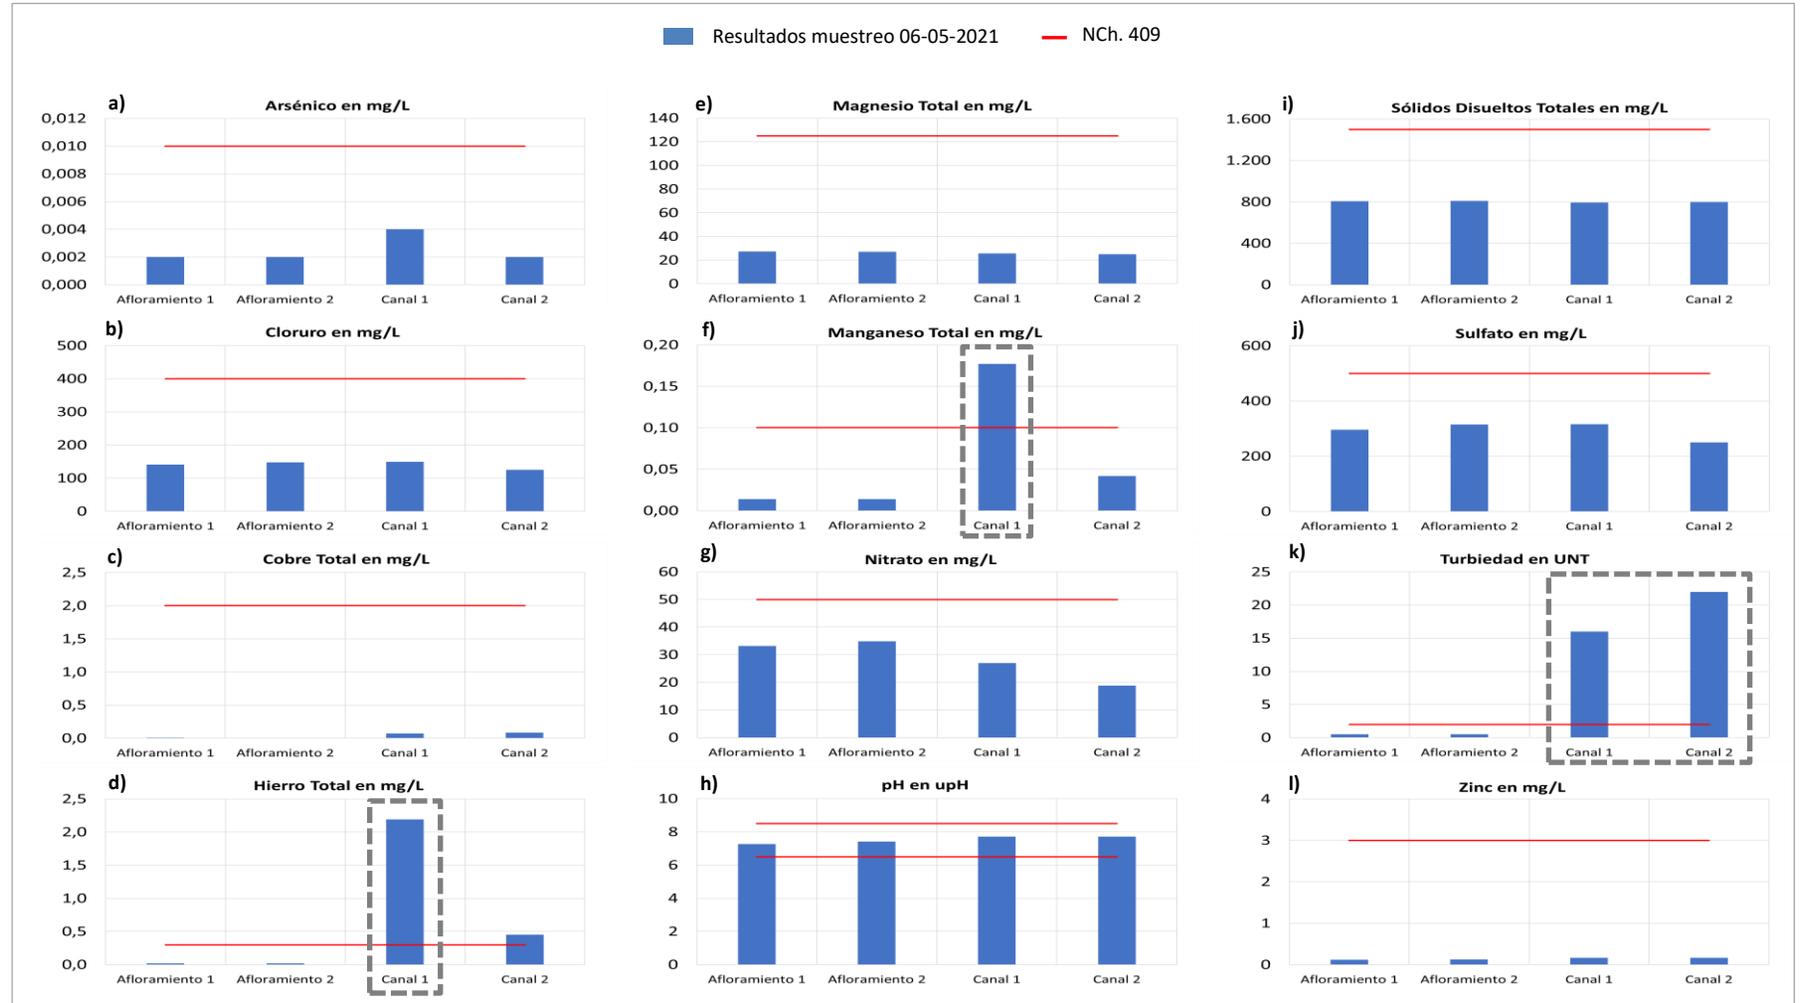
**Figura 4**

Medios de verificación	Hechos Constatados
<ul style="list-style-type: none"> <li>• Presentación del informe indicado, incluyendo un apartado donde se comparen los resultados obtenidos con los valores límites establecidos en la NCh. 409.</li> <li>• Anexo con los registros físico-químicos en formato de planilla Excel editable. Deberá considerarse lo dispuesto en la Res. Ex. SMA N°894, de fecha 24 de junio de 2019, que “Dicta instrucciones para la elaboración y remisión de informes de seguimiento del componente ambiental agua”, considerando los formatos más recientes publicados en la web de la SMA.</li> <li>• Anexo con los respaldos de las actividades de medición, muestreo y análisis ejecutadas por las ETFAs correspondientes.</li> </ul>	<p>En el Reporte N°2 de Cumplimiento de las Medidas Provisionales Pre-Procedimentales presentado con fecha 22 de junio de 2021 (ver ANEXO 1), Peteroa Energy SpA informó los resultados del muestreo efectuado con fecha 06 de mayo de 2021. Lo anterior incluyó la presentación del informe solicitado, junto con los registros físico-químicos en los formatos Excel de la Res. Ex. SMA N°894/2019 y los respaldos de las actividades de medición, muestreo y análisis ejecutadas por la ETFA a cargo de tales labores.</p> <p>La actividad de monitoreo consideró el muestreo de aguas en los puntos denominados “Afloramiento 1”, “Afloramiento 2”, “Canal 1” y “Canal 2”, cuya ubicación se muestra en la <b>Figura 3</b>. Los primeros dos puntos son representativos de las aguas afloradas en la excavación de la torre N°73, mientras que los otros dos son representativos de un canal interior que forma parte del humedal El Trapiche, el cual se encontraría dentro del área que recibió la descarga de las aguas afloradas realizada por el titular.</p> <p>En la <b>Figura 4</b> se sintetizan gráficamente los resultados de los registros hidroquímicos y su comparación con los límites de referencia de la NCh. 409 (norma de agua potable), para aquellos parámetros que fueron detectados en el análisis<sup>4</sup>. Según se observa en las gráficas, para las aguas afloradas en la excavación (puntos “Afloramiento 1” y “Afloramiento 2”) todos los registros se encuentran dentro de los rangos de la Norma NCh. 409, mientras que para las aguas del canal interior sólo se producen excedencias para los parámetros Hierro Total en “Canal 1” (ver <b>Figura 4.d</b>), Manganeseo Total en “Canal 1” (ver <b>Figura 4.f</b>) y Turbiedad en “Canal 1” y “Canal 2” (ver <b>Figura 4.k</b>). De igual manera, descontando estos tres parámetros, es posible verificar que las concentraciones de las aguas de la excavación son comparables a las del canal interior. La base de datos sistematizada se acompaña en el archivo Excel ‘Datos Calidad de Aguas Afloradas’, elaborado por esta Superintendencia en base a los registros informados por el titular y disponible en el ANEXO 3 del presente Informe.</p> <p>Específicamente respecto a las excedencias de la NCh. 409, en el informe titulado “Compromiso de Plan de Prevención de Contingencia y Monitoreo de Afloramiento de Napa Subterránea” (incluido en el Reporte N°2 de Cumplimiento de las Medidas Provisionales Pre-Procedimentales), el titular se refiere al parámetro Turbiedad indicando que la condición de elevadas concentraciones <i>“es esperable dado que se trata de un escurrimiento superficial que presenta como condición natural un rango de turbiedad y partículas suspendidas superiores (...). El caso de las aguas subterráneas analizadas en los afloramientos se precisa una turbiedad adecuada y parámetros físico, químicos y biológicos que dan fe de que las aguas en ningún caso se han visto contaminadas”</i>.</p>

Gráficas de concentración de calidad de aguas del muestreo efectuado por Peteroa Energy SpA para: **a)** Arsénico, **b)** Cloruro, **c)** Cobre Total, **d)** Hierro Total, **e)** Magnesio Total, **f)** Manganeso Total, **g)** Nitrato, **h)** pH, **i)** Sólidos Disueltos Totales, **j)** Sulfato, **k)** Turbiedad y **l)** Zinc. Con línea segmentada en gris se destaca los resultados que exceden el límite de la NCh. 409 (norma de agua potable), para los parámetros Hierro Total (en "Canal 1"), Manganeso Total (en "Canal 1"), y Turbiedad (en "Canal 1" y "Canal 2"). Elaboración propia en base a los antecedentes del Reporte N°2 de Cumplimiento de las Medidas Provisionales Pre-Procedimentales, presentado por Peteroa Energy SpA con fecha 22 de junio de 2021.

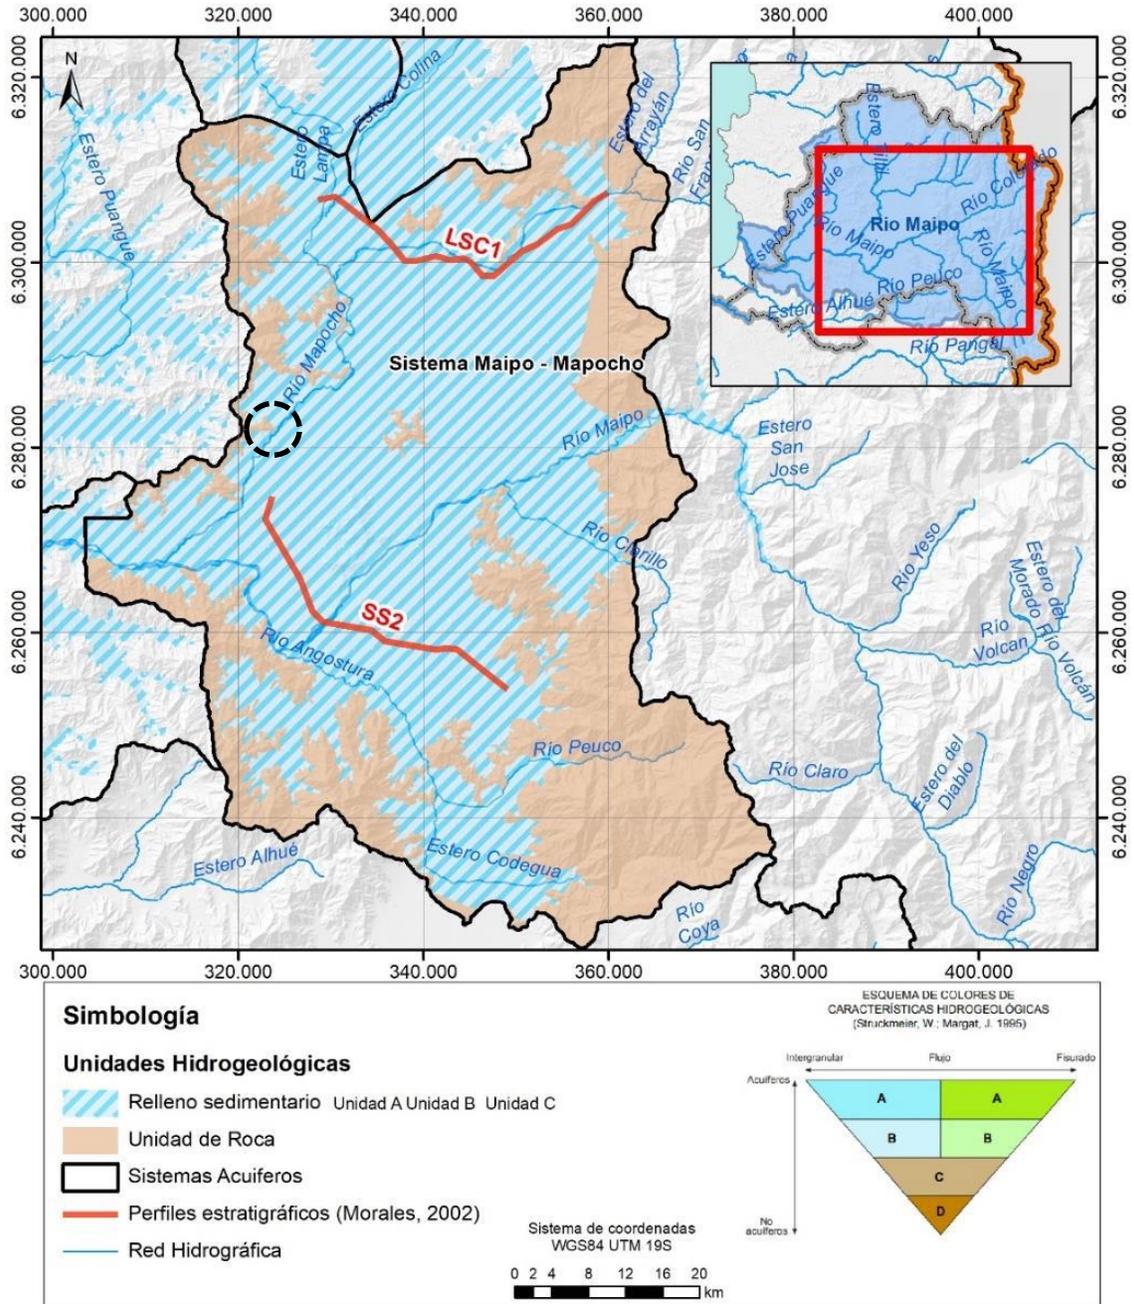
**Figura 5**

**Descripción medio de prueba:** Mapa Hidrogeológico del sistema Maipo-Mapocho. En el círculo con línea segmentada en negro se indica la ubicación de la excavación de la torre N°73, sector asociado a una unidad hidrogeológica de relleno sedimentario. Imagen extractada del informe “Estudio Hidrogeológico Proyecto Parque Fotovoltaico Los Corrales del Verano” elaborado por la consultora ICASS, la cual se basa en el estudio DGA titulado “Plan Estratégico de Gestión Hídrica en la cuenca del Maipo”, del año 2021.

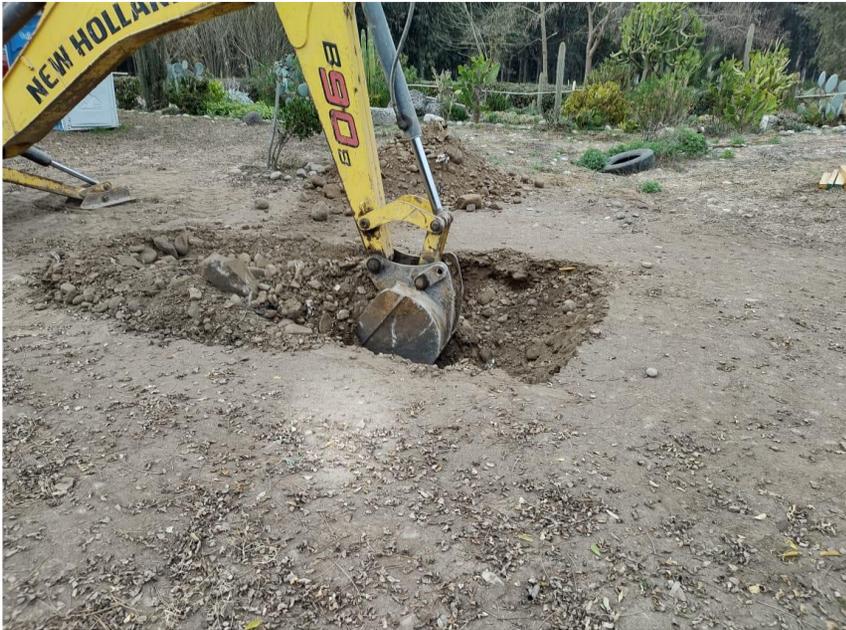
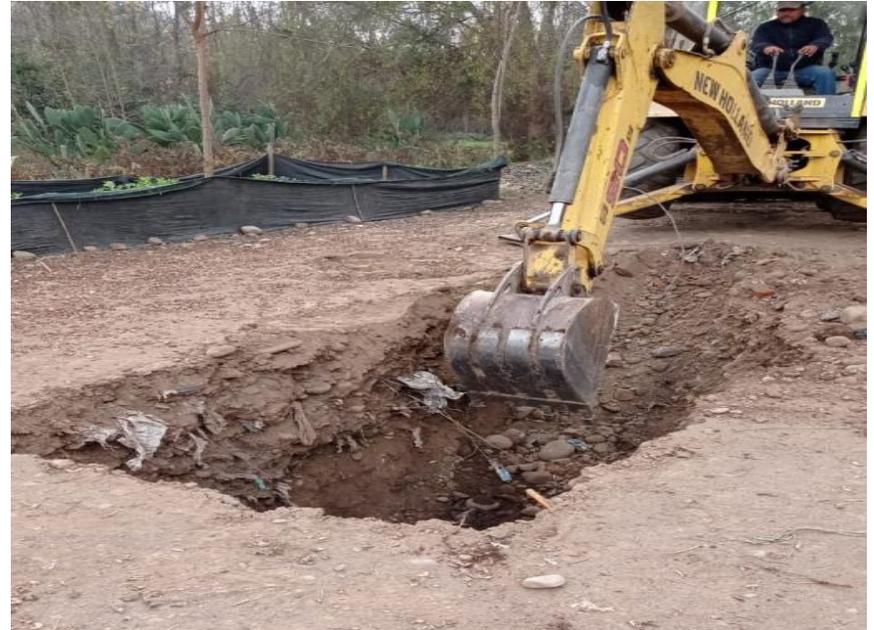
<b>Fotografía 17</b>		<b>Fecha:</b> 15 de junio de 2021		<b>Fotografía 18</b>		<b>Fecha:</b> 15 de junio de 2021	
<b>Coordenadas DATUM WGS84 HUSO 19</b>	<b>Norte:</b> 6.281.363 metros	<b>Este:</b> 324.131 metros		<b>Coordenadas DATUM WGS84 HUSO 19</b>	<b>Norte:</b> 6.281.363 metros	<b>Este:</b> 324.131 metros	
<b>Descripción de medio de prueba:</b>				<b>Descripción de medio de prueba:</b>			
Vista de la calicata realizada en el sector próximo a la excavación de la torre N°73. Fotografía extractada del informe “Estudio Hidrogeológico Proyecto Parque Fotovoltaico Los Corrales del Verano” elaborado por la consultora ICASS.				Vista de la calicata realizada en el sector próximo a la excavación de la torre N°73. Fotografía extractada del informe “Estudio Hidrogeológico Proyecto Parque Fotovoltaico Los Corrales del Verano” elaborado por la consultora ICASS.

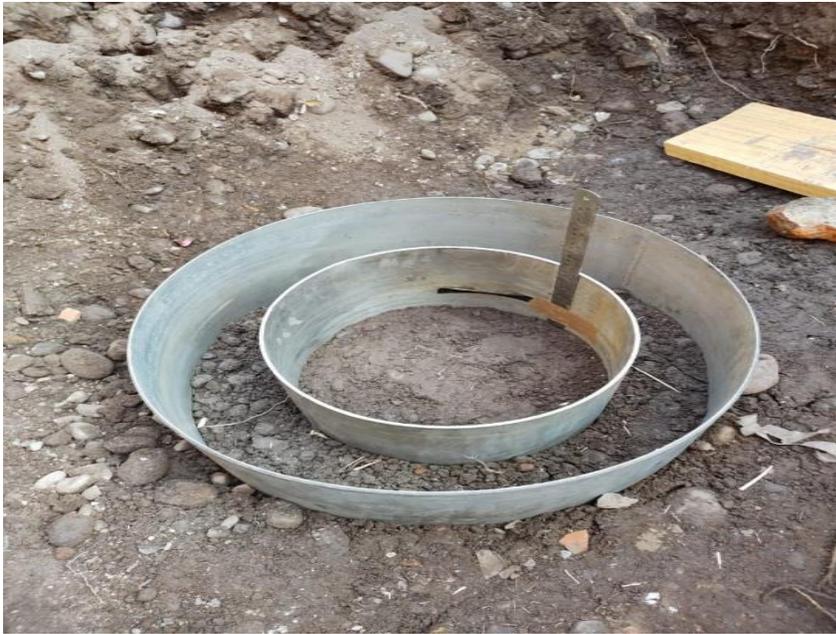
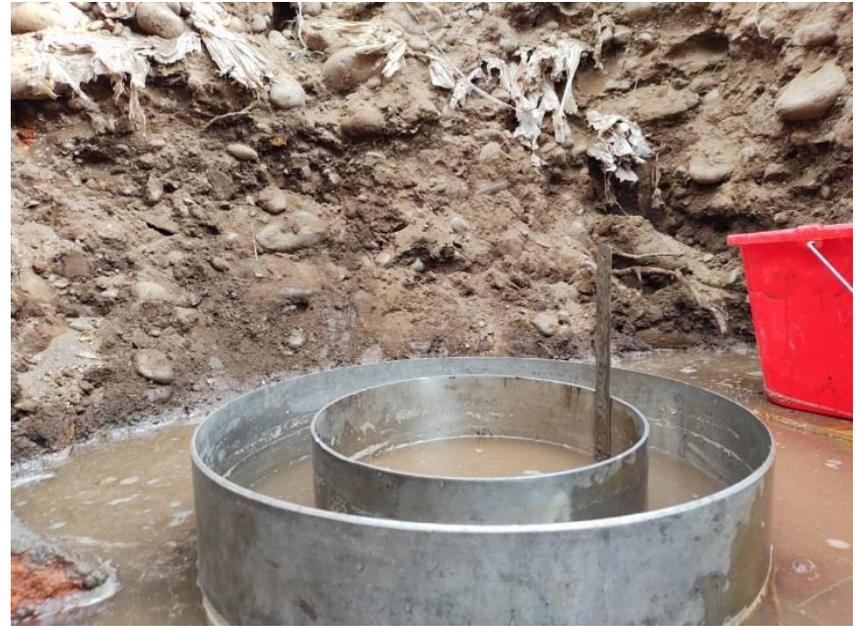
<b>Fotografía 19</b>		<b>Fecha:</b> 15 de junio de 2021		<b>Fotografía 20</b>		<b>Fecha:</b> 15 de junio de 2021	
<b>Coordenadas DATUM WGS84 HUSO 19</b>	<b>Norte:</b> 6.281.363 metros	<b>Este:</b> 324.131 metros		<b>Coordenadas DATUM WGS84 HUSO 19</b>	<b>Norte:</b> 6.281.363 metros	<b>Este:</b> 324.131 metros	
<b>Descripción de medio de prueba:</b> Registro fotográfico del ensayo de infiltración, antes de su realización. Fotografía extractada del informe “Estudio Hidrogeológico Proyecto Parque Fotovoltaico Los Corrales del Verano” elaborado por la consultora ICASS.				<b>Descripción de medio de prueba:</b> Registro fotográfico del ensayo de infiltración, luego de haber concluido. Fotografía extractada del informe “Estudio Hidrogeológico Proyecto Parque Fotovoltaico Los Corrales del Verano” elaborado por la consultora ICASS.
