## INFORME TÉCNICO DE FISCALIZACIÓN AMBIENTAL

### Medidas Provisionales

### PFV LOS CORRALES DEL VERANO

DFZ-2021-2238-XIII-MP

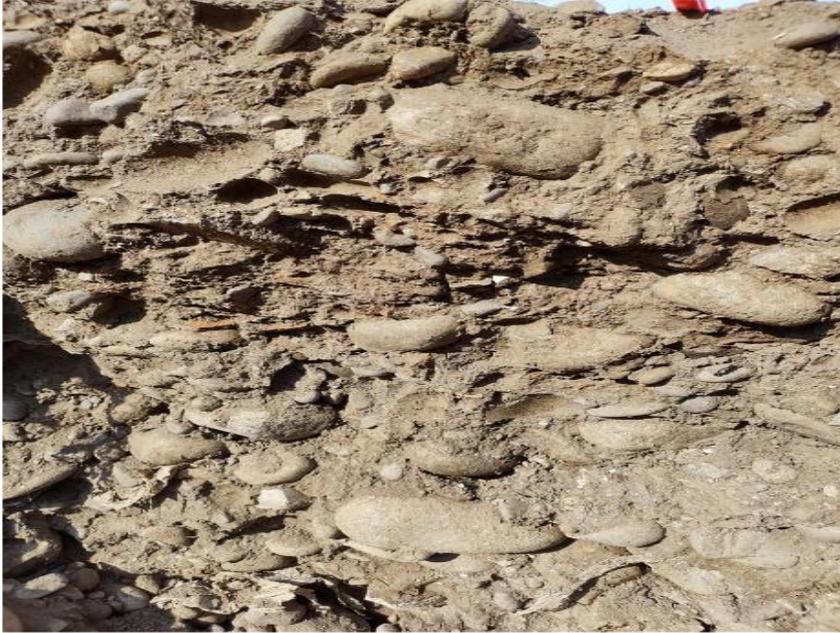
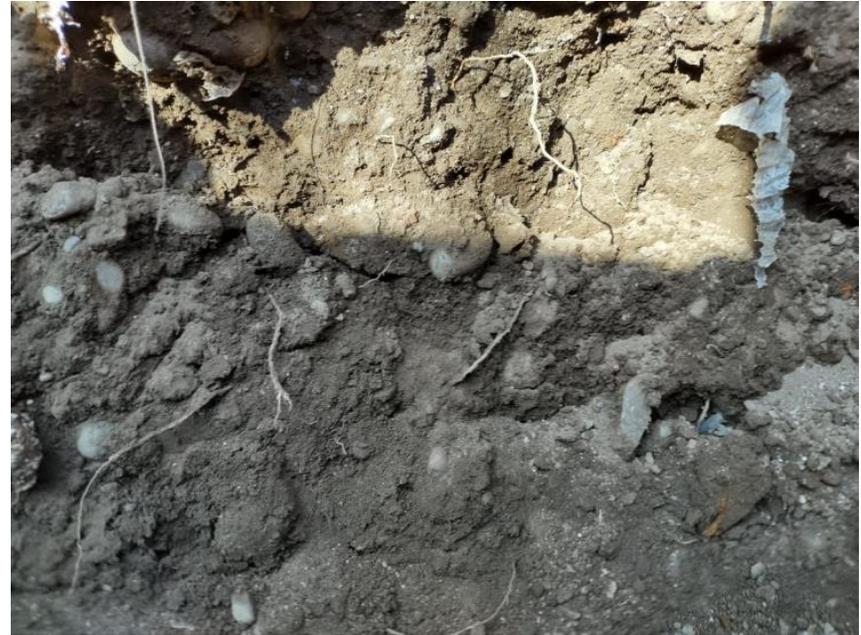
<b>Fotografía 21</b>		<b>Fecha:</b> 15 de junio de 2021		<b>Fotografía 22</b>		<b>Fecha:</b> 15 de junio de 2021	
<b>Coordenadas DATUM WGS84 HUSO 19</b>	<b>Norte:</b> 6.281.363 metros	<b>Este:</b> 324.131 metros		<b>Coordenadas DATUM WGS84 HUSO 19</b>	<b>Norte:</b> 6.281.363 metros	<b>Este:</b> 324.131 metros	
<b>Descripción de medio de prueba:</b> Registro fotográfico del primer horizonte de suelo observado en la calicata, comprendido entre 0 metros y 1,3 metros. Fotografía extractada del informe “Estudio Hidrogeológico Proyecto Parque Fotovoltaico Los Corrales del Verano” elaborado por la consultora ICASS.				<b>Descripción de medio de prueba:</b> Registro fotográfico del segundo horizonte de suelo observado en la calicata, comprendido entre 1,3 metros y 1,8 metros. Fotografía extractada del informe “Estudio Hidrogeológico Proyecto Parque Fotovoltaico Los Corrales del Verano” elaborado por la consultora ICASS.

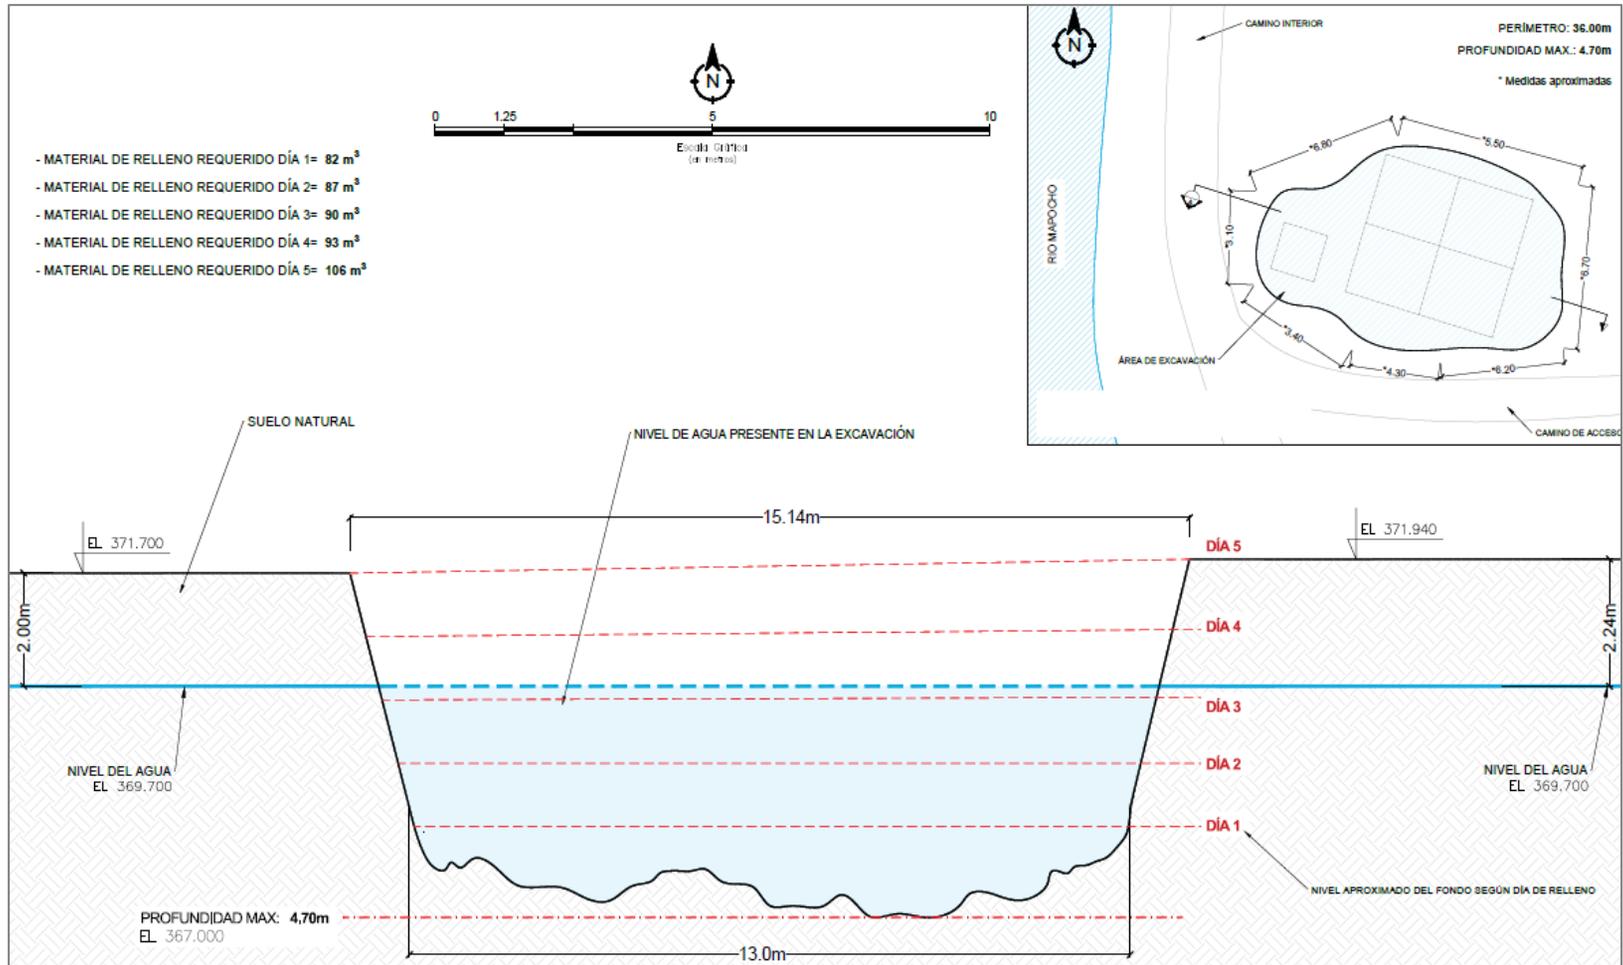
**Figura 6**

Esquema con la solución propuesta para el relleno de la excavación de la torre N°73. Imagen extractada del documento titulado "Informe Relleno Excavación Torre 73".

Medios de verificación	Hechos Constatados
	<p>temores de que ella ocurra y la temperatura ambiente no sea inferior a dos grados Celsius (2°C).</p> <ol style="list-style-type: none"> <li>4) En las zonas de ensanche de rellenos para conformación del tapado de la excavación existente o en la construcción de éstos sobre terreno inclinado, previamente preparado, el talud existente o el terreno natural deberán cortarse en forma escalonada, para asegurar la estabilidad del relleno nuevo.</li> <li>5) Si el relleno hubiere de construirse sobre suelos blandos, se deberá asegurar la eliminación total o parcial de estos materiales, o ejecutar un tratamiento o consolidación previas de los mismos. También se podrá emplear otro medio que permita mejorar la calidad del soporte, hasta que éste ofrezca la suficiente estabilidad para resistir esfuerzos debidos al peso del relleno terminado.</li> <li>6) El material del relleno se colocará en capas de espesor uniforme, el cual será lo suficientemente reducido para que, con los equipos disponibles, se obtenga el grado de compactación exigido. Los materiales de cada capa serán de características uniformes.</li> <li>7) Las capas se aplicarán en días distintos, espaciados en el tiempo, a fin de permitir que el material se asiente, sin que las aguas abandonen la excavación.</li> <li>8) En casos especiales, cuando los rellenos para conformación de la excavación deban ser construidos en zonas pantanosas, se colocará material en una sola capa hasta la elevación mínima a la que se pueda trabajar. Por encima de dicha elevación, el relleno se construirá por capas que se compactarán con los niveles de densificación correspondientes.</li> <li>9) Finalizado el relleno, éste será impermeabilizado y sellado, así como revegetado y adaptado a la nueva superficie creada a los fines previstos.</li> <li>10) Se estima que las actividades tendrán una duración de aproximadamente 3 semanas.</li> </ol> <p>Finalmente, cabe destacar que, toda vez que se propone rellenar la excavación como medida de gestión definitiva y en consecuencia no será necesario disponer las aguas afloradas remanentes en otro sitio, a juicio de esta División la definición de tal medida no requiere integrar los resultados de las medidas provisionales 2.a) (análisis de la calidad de las aguas afloradas) y 2.b) (pruebas hidráulicas para determinar los volúmenes y caudales de agua).</p>
