## Informe Actividades “Relleno Sanitario Puntra” Martes 15 de Agosto del 2022

A continuación, se mencionan las actividades realizadas correspondientes a las semanas que abarcan el periodo del 01 al 14 de Agosto del 2022.

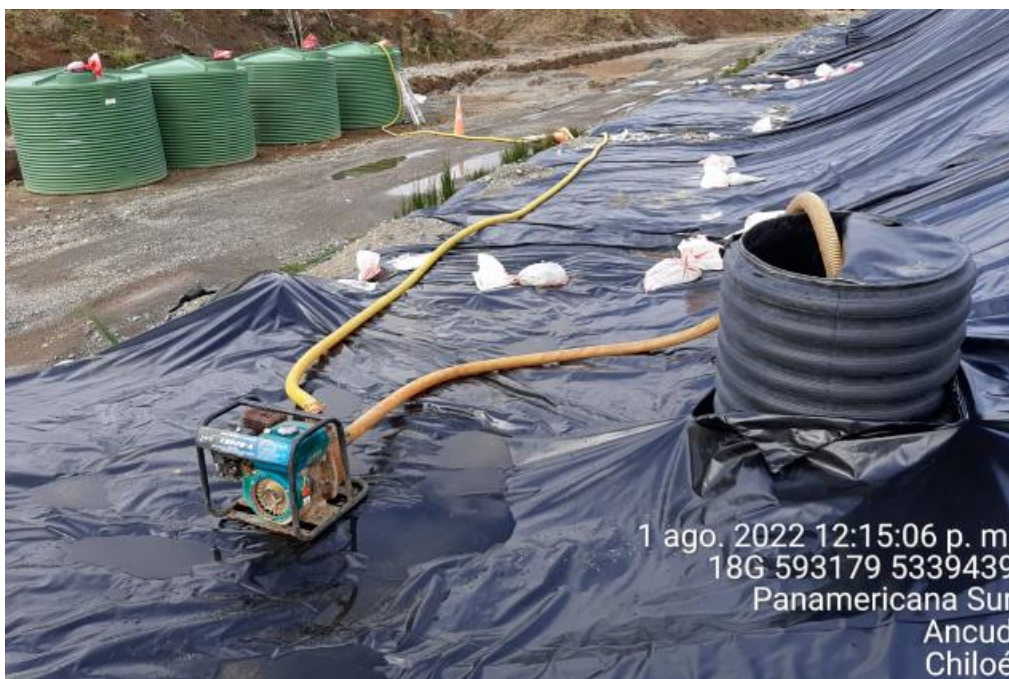
Fotografía N°1: Extracción de Lixiviados desde cámara C12.  
Tomada: Lunes 01 de Agosto del 2022.

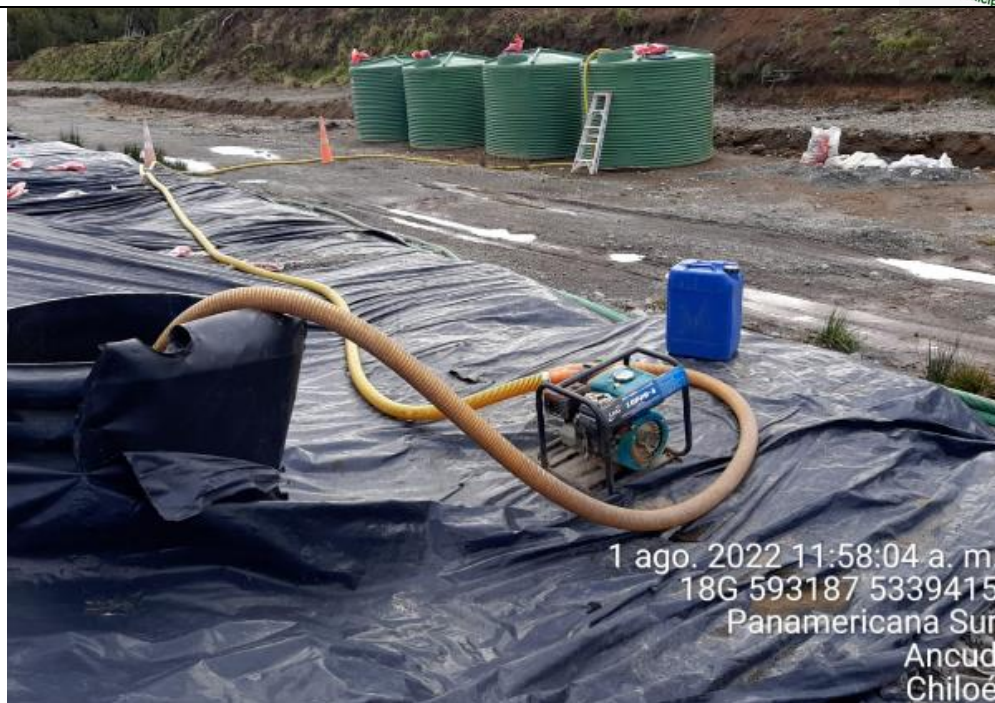
Fotografía N°2: Extracción de Lixiviados desde cámara C13.  
Tomada: Lunes 01 de Agosto del 2022.

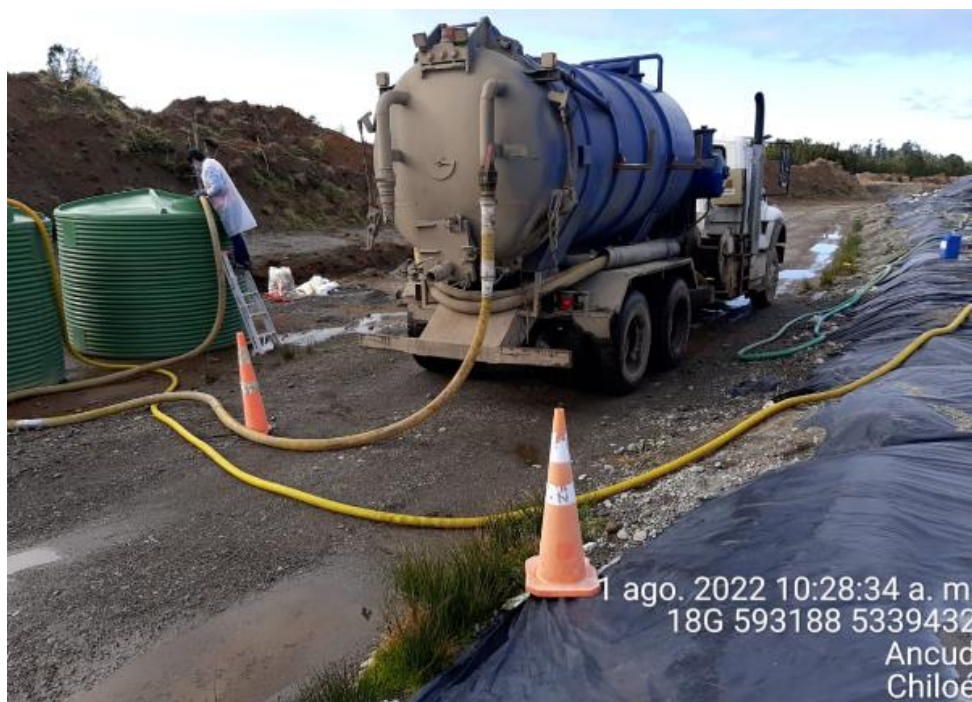
Fotografía N°4: Retiro Lixiviados por parte de empresa Tresol.  
Tomada: Lunes 01 de Agosto del 2022.

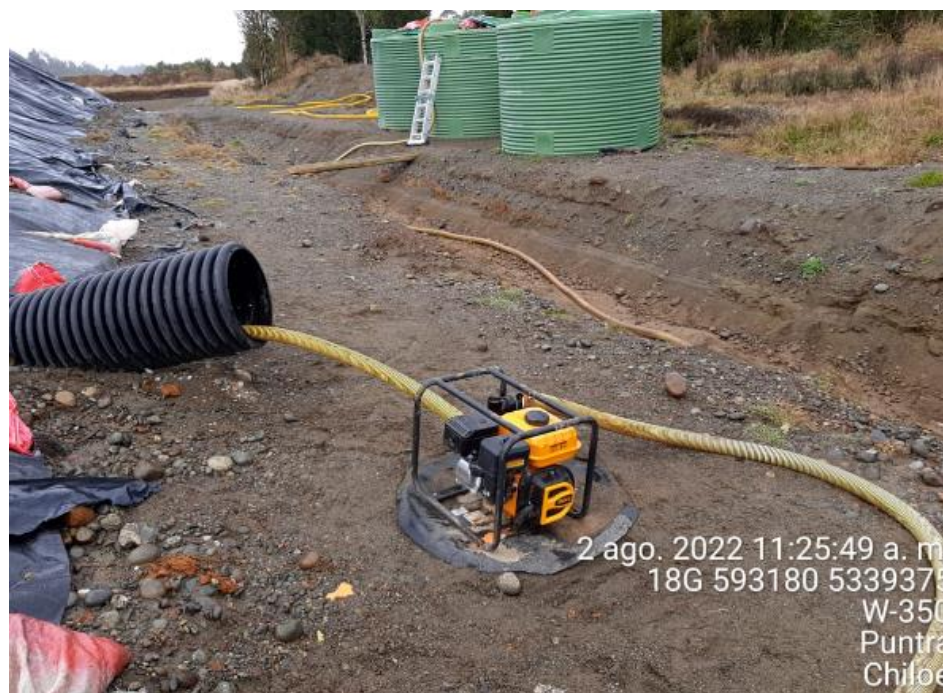
Fotografía N°5: Extracción de Lixiviados desde diagonal D02.  
Tomada: Martes 02 de Agosto del 2022.

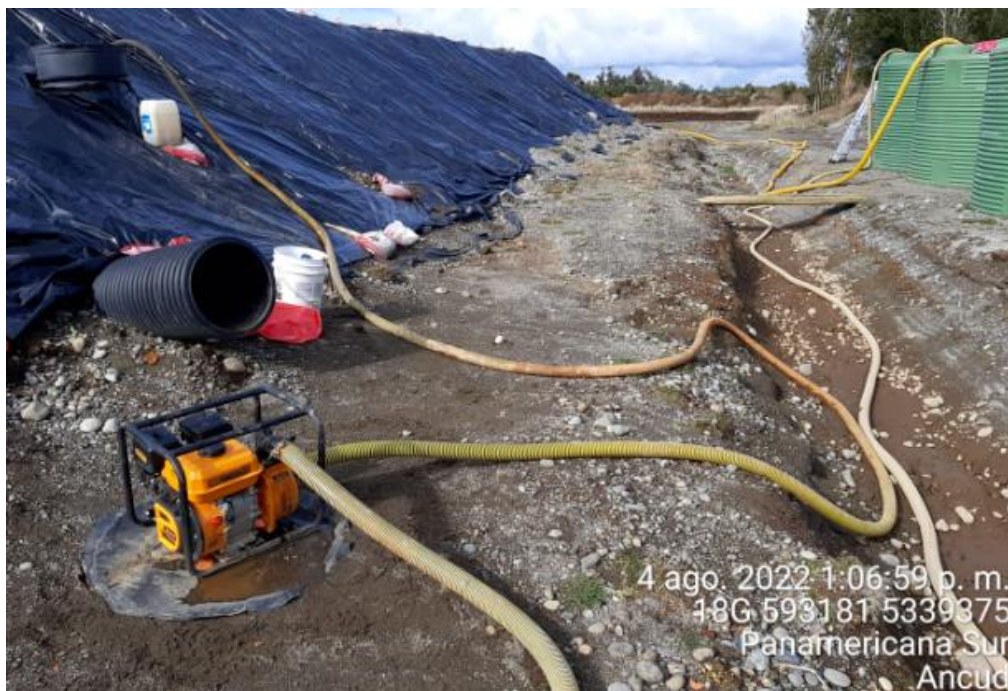
Fotografía N°10: Extracción de Lixiviados desde cámara C02 por personal municipal.  
Tomada: Jueves 04 de Agosto del 2022.

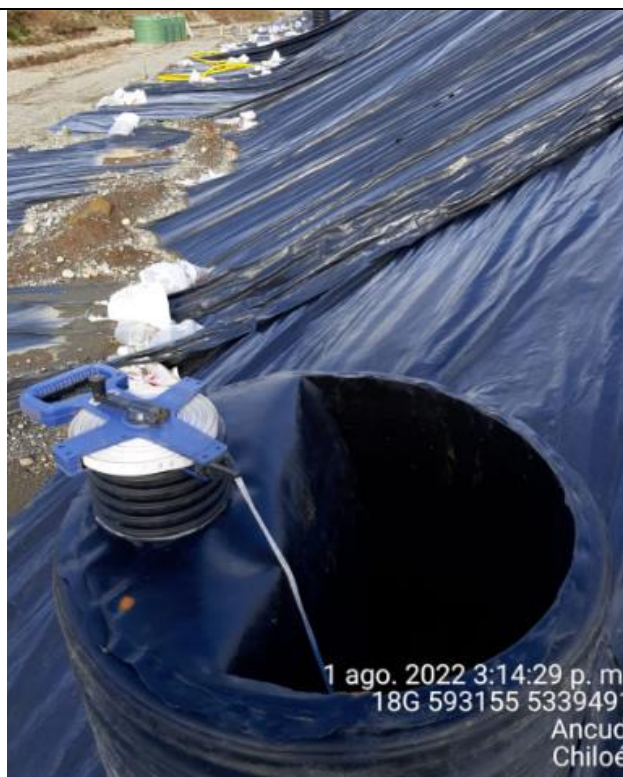
Fotografía N°38: Medición de Niveles de cámaras por Personal Municipal.  
Tomada: 01 de Agosto del 2022.

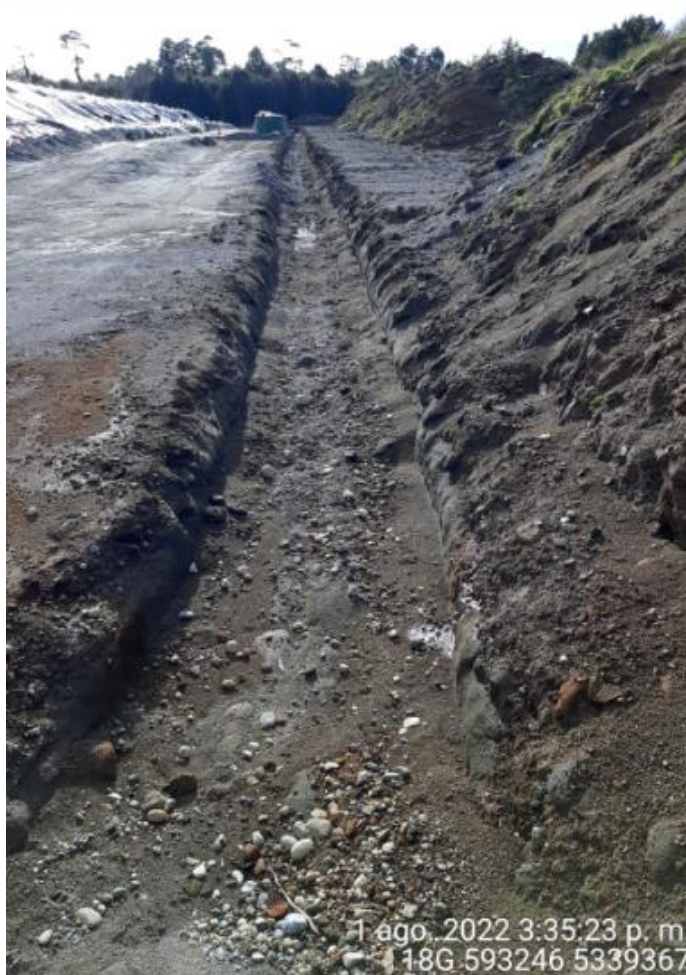
Fotografía N°50: Estado canales aguas lluvias

Los canales se encuentran limpios y las aguas lluvias se acumulan en el pozo ubicado en la zona norte recibiendo aportes provenientes de los canales perimetrales del lado este y oeste de la zanja.

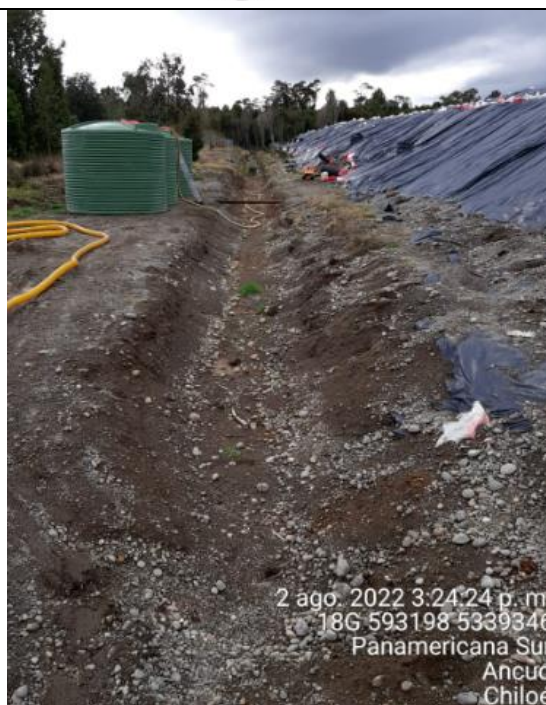
Fotografía N°51: Estado canales aguas lluvias

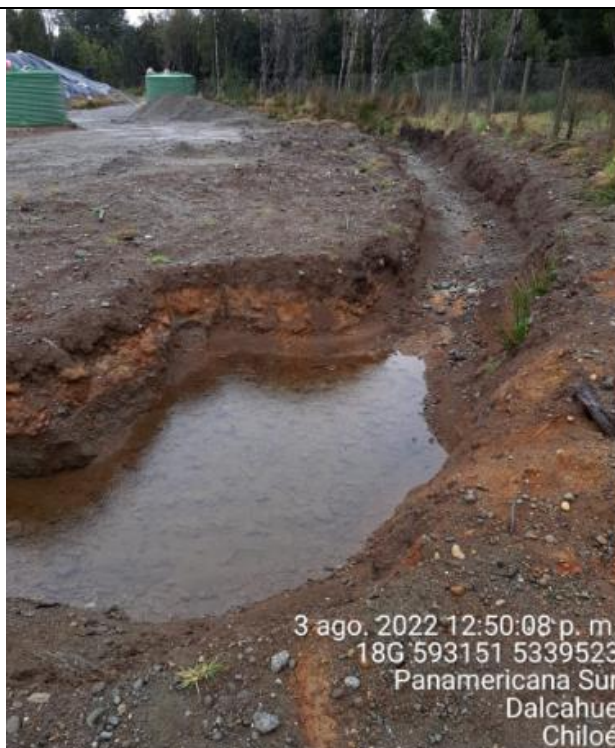
Fotografía N°52: Estado canales aguas lluvias

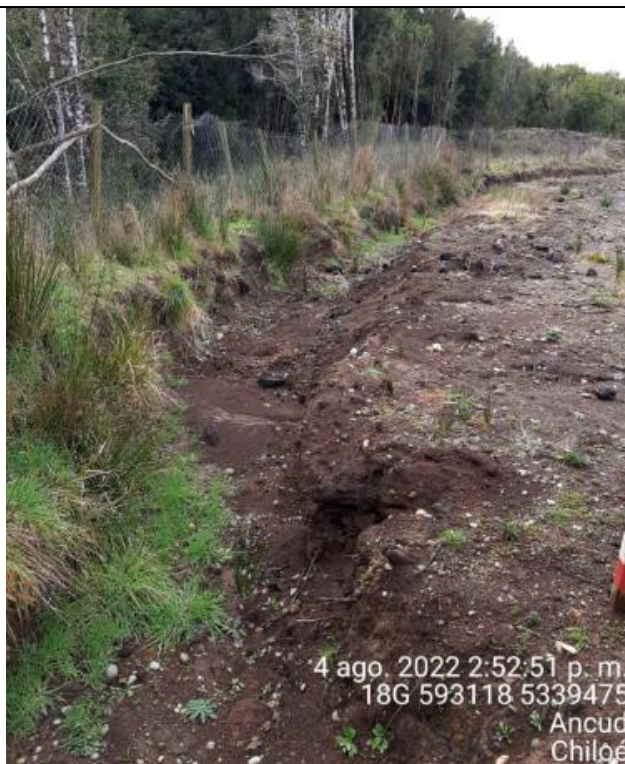
Fotografía N°53: Estado canales aguas lluvias

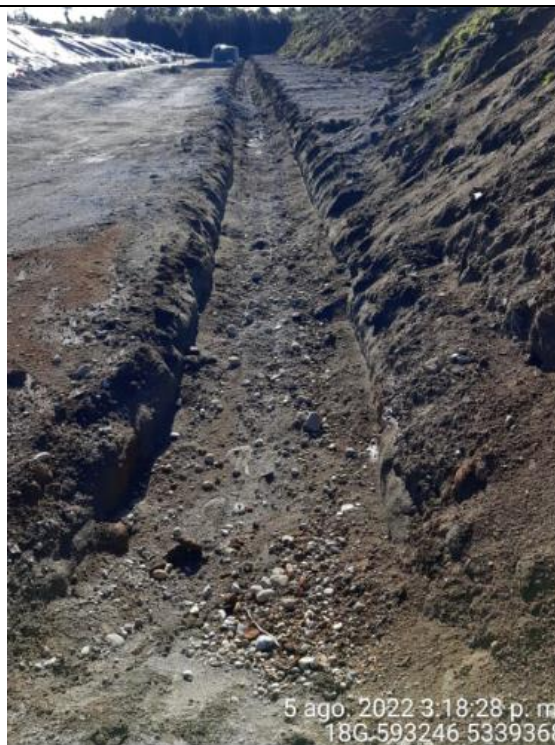
Fotografía N°54: Estado canales aguas lluvias

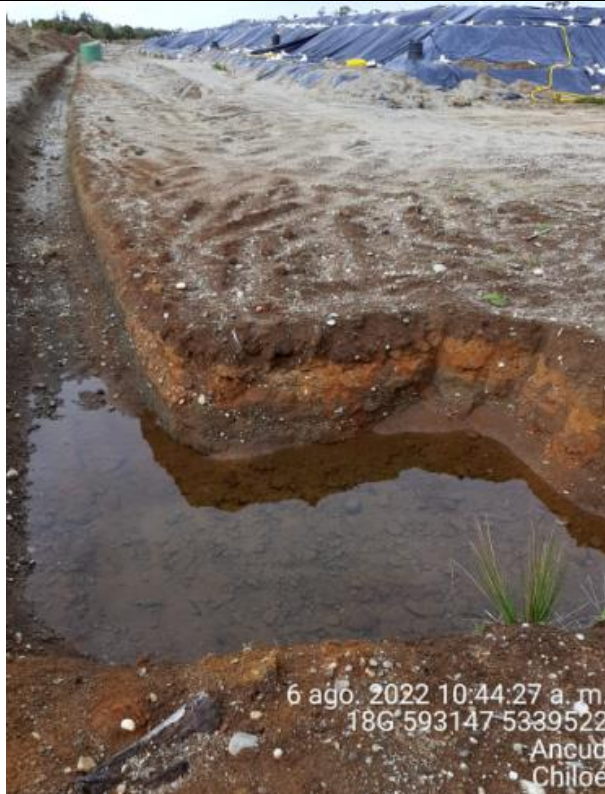
Fotografía N°55: Estado canales aguas lluvias

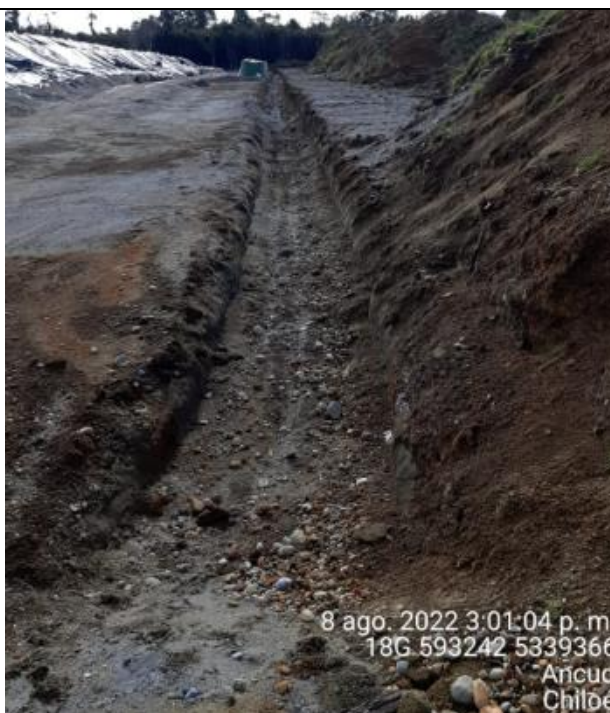
Fotografía N°56: Estado canales aguas lluvias

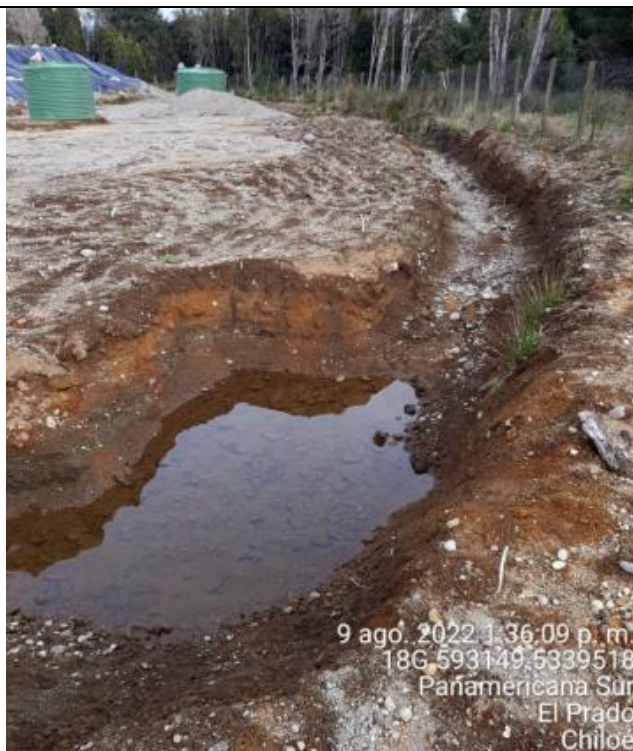
Fotografía N°57: Estado canales aguas lluvias

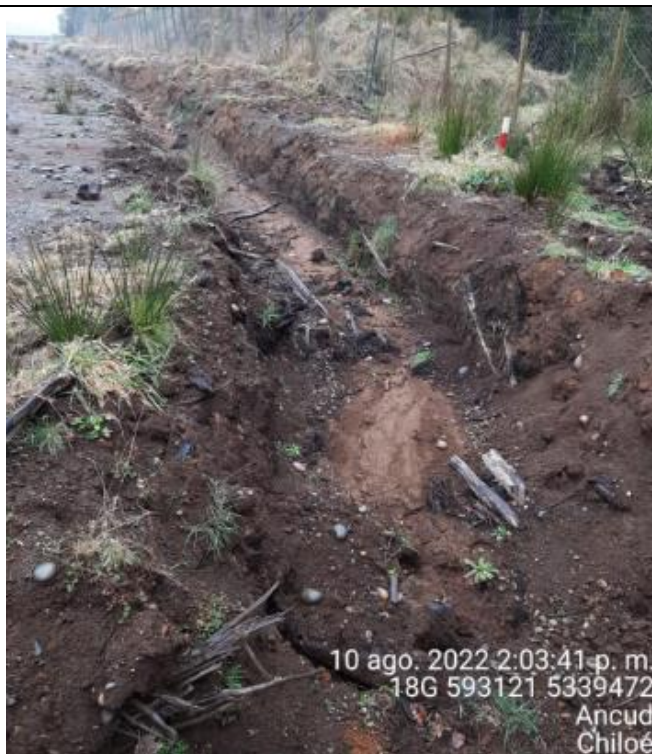
Fotografía N°58: Estado canales aguas lluvias

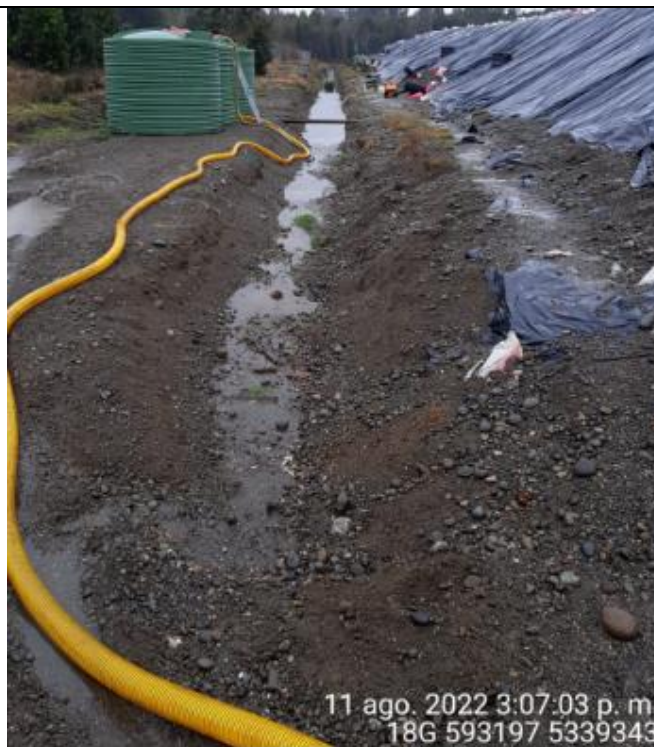
Fotografía N°59: Estado canales aguas lluvias

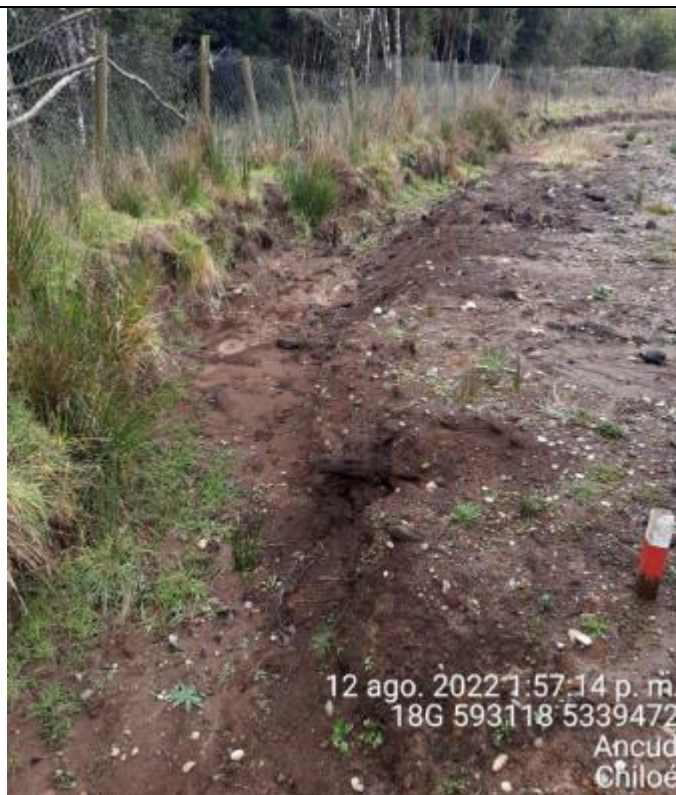
Fotografía N°60: Estado canales aguas lluvias

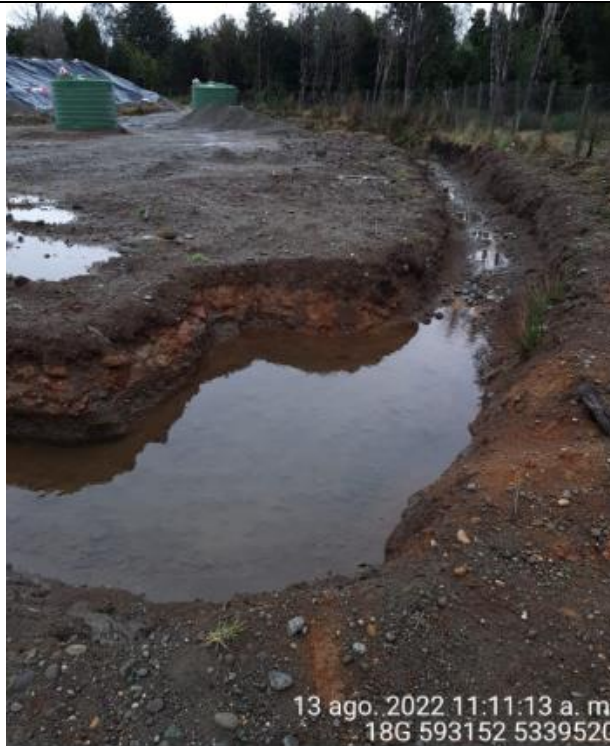
Fotografía N°61: Estado canales aguas lluvias
