INFORME DE CIERRE

SEGURIDAD, SALUD OCUPACIONAL Y MEDIO AMBIENTE

Proyecto Laguna Negro Francisco

Operaciones de Sondajes Osmar Perforaciones	PR	0
Fecha	Emitido para	Por	Rev. N°

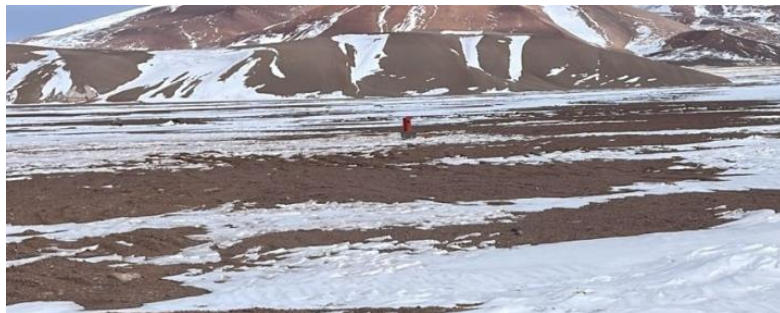
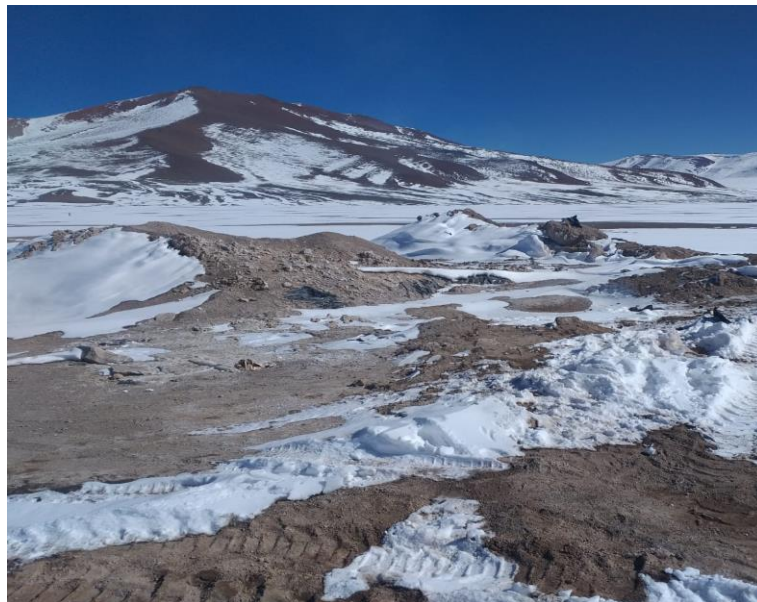
Plataforma FB-01

Durante los días de desmantelación se realiza la mantención y limpieza de zona perforada, realizando el retiro de todos los elementos que en esta se encontraban y el emparejamiento parcial de las superficies, ya que, debido las condiciones climáticas y presencia de nieve, sumando a esto la incapacidad de la retroexcavadora asignada por LNF al proyecto no fue posible esparcir las pilas de material extraído durante la construcción de las piletas de recirculación y de esta forma dejar nivelada la superficie de la plataforma de perforación, así como sus accesos.

Por otra parte, se coordina con el cliente la postergación del retiro de los posibles residuos menores que hayan podido quedar en la superficie de la plataforma, debido a que las condiciones climáticas y presencia de nieve en la zona, sumando a esto la incapacidad de la retroexcavadora asignada por LNF al proyecto, no permitieron realizar esta actividad.

En acuerdo con el mandante, se define que una vez pasado el invierno y las condiciones climáticas lo permitan se accederá a la zona para realizar esta tarea.

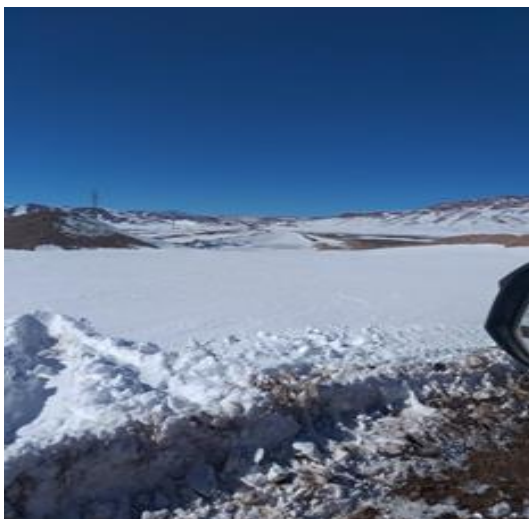
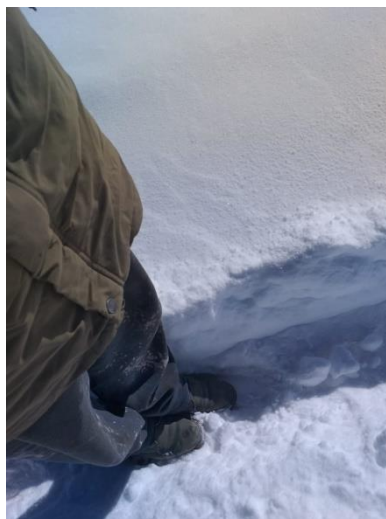
Condiciones Climáticas desmantelación

Cabe señalar que los días 8 y 9 de junio no se logra acceder a plataforma de perforación debido a condiciones climáticas adversas habían provocado que el acceso Laguna Santa Rosa no fuese posible, debido a la gran acumulación de nieve en el camino y alrededores. Finalmente, día 10 de junio se logra acceder a plataforma a través del acceso a minera Maricunga, continuando la desmovilización hasta el día lunes 13 de junio.

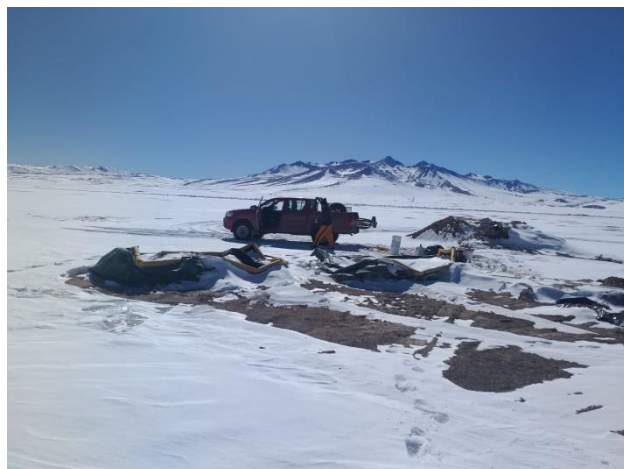
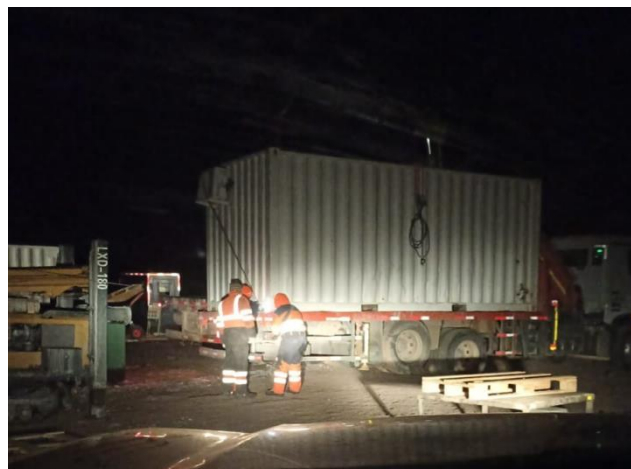
ANEXO 3: DESMOVILIZACIÓN EQUIPOS

2.3.1 El cierre de faena se realiza entre los días 7 al 13 junio realizando el retiro de maquinaria, equipos, herramientas y materiales dejando la zona libre y despejada.
