**Informe Complementario
Desestabilización de plataforma Jack Up producto
de fenómeno anormal de marejadas**

**Proyecto Infraestructura Complementaria MLP
Fase Construcción**

Agosto 2022

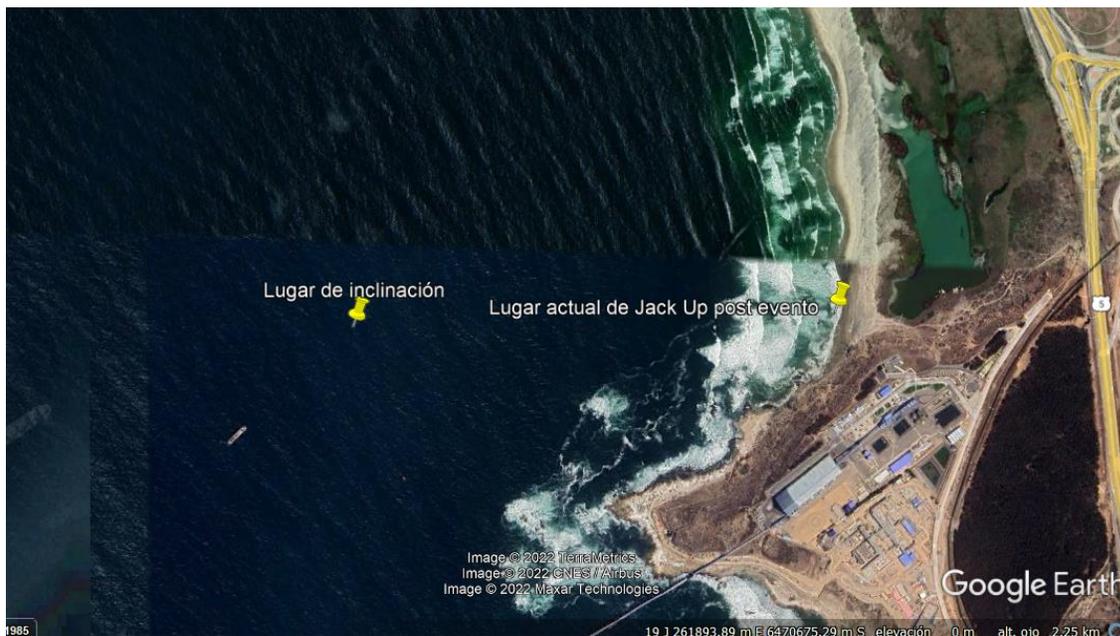
Con fecha 15 de agosto de 2022, aproximadamente a las 09:15 hrs., producto de las fuertes marejadas con trenes de olas de más de 6 metros² de altura que azotaron durante varios días continuos a la costa de la zona central de Chile, se produce la desestabilización de la plataforma Jack Up utilizada en los trabajos realizados por la empresa BELFI del Consorcio CBE, en el marco del proyecto INCO, volcándose y terminando varada en el sector de Playa Amarilla a aproximadamente 1.200 metros desde su posición inicial a las 10:00 hrs. Cabe destacar que estas condiciones se mantienen desde el día sábado 13 y se prevé que concluyan el día jueves, aproximadamente.

Imagen 1: Lugar donde se produce la desestabilización (posición inicial) y ubicación post evento de plataforma Jack Up (posición final).

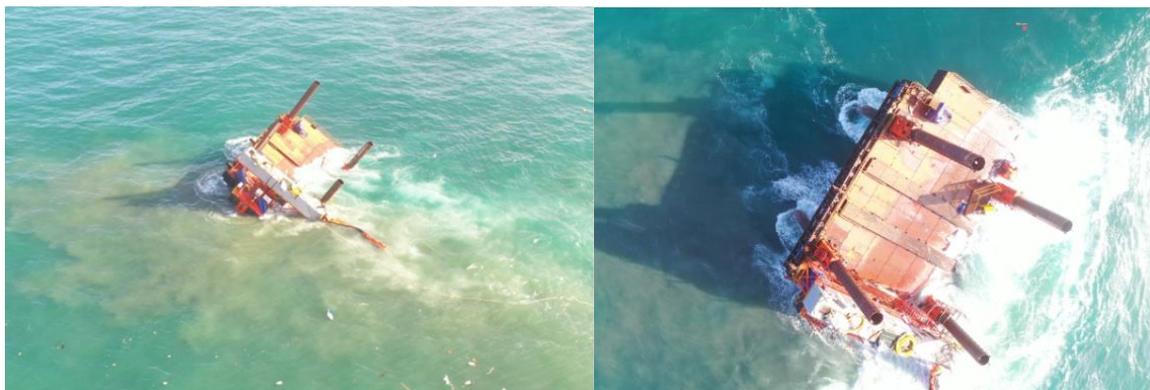
A continuación, en la imagen 2 se muestran fotografías aéreas tomadas el 15 de agosto a las 10:00 hrs. aproximadamente, mediante dron de la plataforma Jack Up desestabilizada producto de las marejadas.

Imagen 2: Plataforma Jack Up desestabilizada (foto con dron).

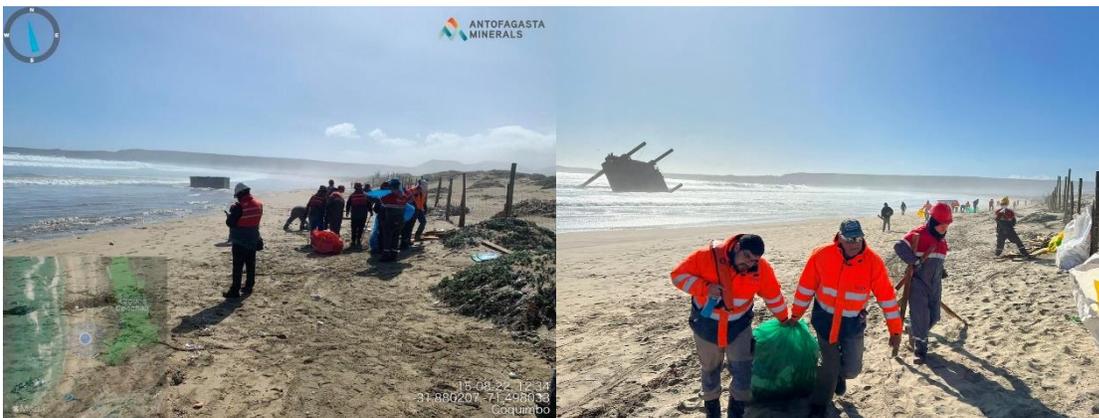
Imagen 3: Actividades de limpieza de materiales en Playa Amarilla.

- Limpieza manual de elementos (maderas, plásticos, estructuras livianas, entre otros) esparcidos en sector de Playa Amarilla.
 - Recuperación de estanque de combustible varado en sector Playa Amarilla (estanque se encontraba sellado sin signos de rotura).

Finalmente, señalar que en las próximas jornadas y no obstante las restricciones por las condiciones climáticas, se continuará efectuando el monitoreo, las acciones de limpieza y rescate de elementos que puedan varar en Playa Amarilla.

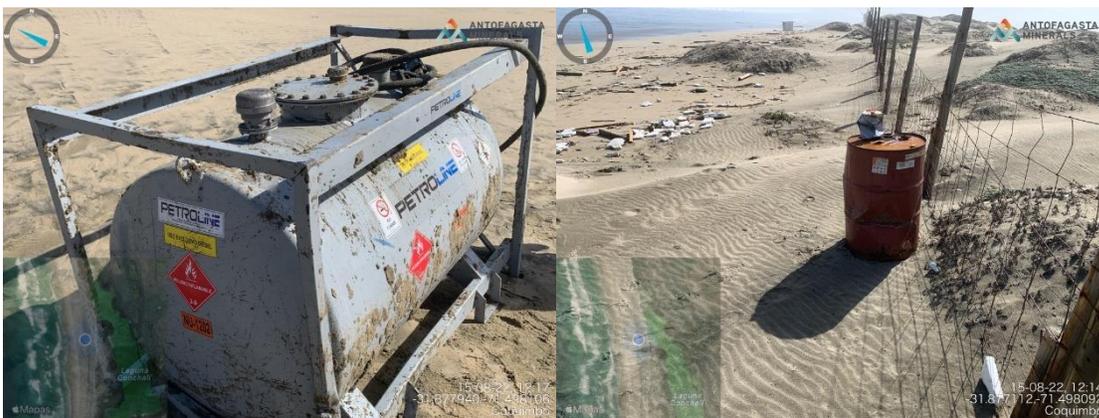
A partir de la inspección visual de la zona del evento, no existe evidencia que hidrocarburos presentes en la plataforma hayan tomado contacto con el mar, sino de equipos y estanques que los contienen. Algunos de estos estanques (estanque de combustible petróleo diesel y tambor de aceite hidráulico vegetal) han sido recuperados sin evidencia de rotura y/o filtración de hidrocarburos.

Imagen 4: Estanque y tambor recuperados (sin roturas) en Playa Amarilla.

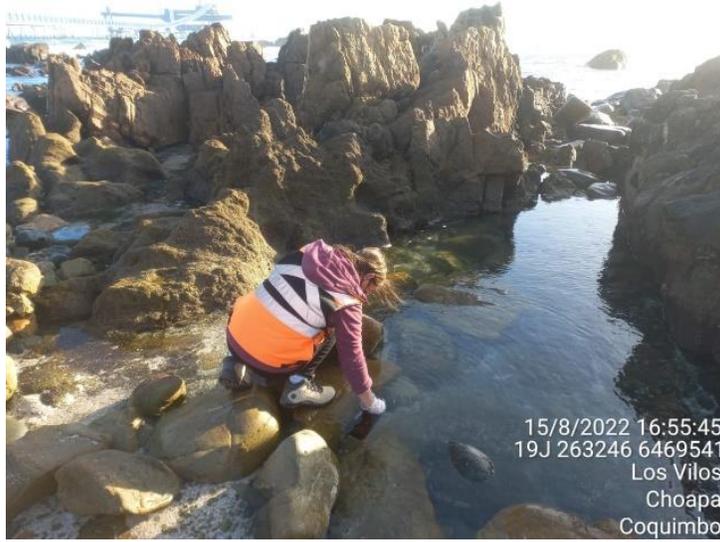
Imagen 5: Toma de muestras de agua de mar (de manera terrestre).

- Inspección visual con registro fotográfico del borde costero durante el período del evento.
- Toma de muestras de agua de mar (de manera terrestre) en el sector de Playa Amarilla. Las muestras son enviadas al laboratorio de la Universidad de Concepción (laboratorio ETFA).
