Informe Actividades “Relleno Sanitario Puntra” Lunes 12 de Septiembre del 2022

A continuación, se mencionan las actividades realizadas correspondientes a las semanas que abarcan el periodo del 29 de Agosto al 11 de Septiembre del 2022.

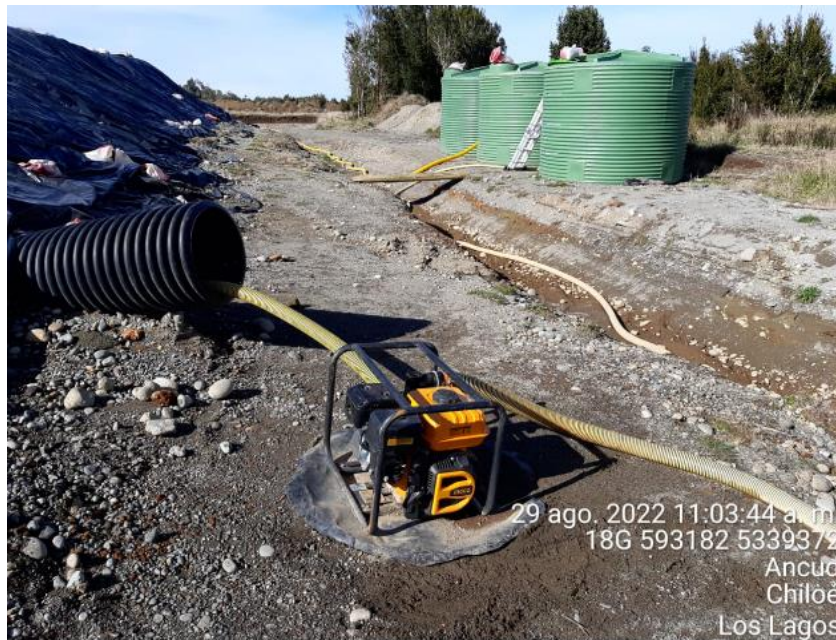
Fotografía N°1: Extracción de Lixiviados desde diagonal D02.
Tomada: Lunes 29 de Agosto del 2022.

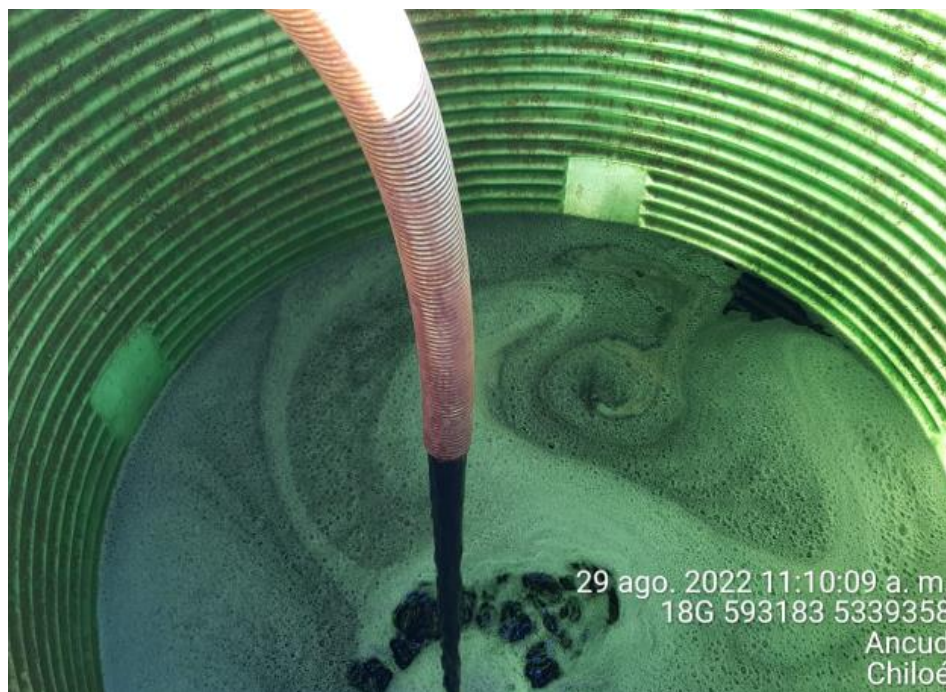
Fotografía N°2: Extracción de Lixiviados a estanque por personal municipal.
Tomada: Lunes 29 de Agosto del 2022.

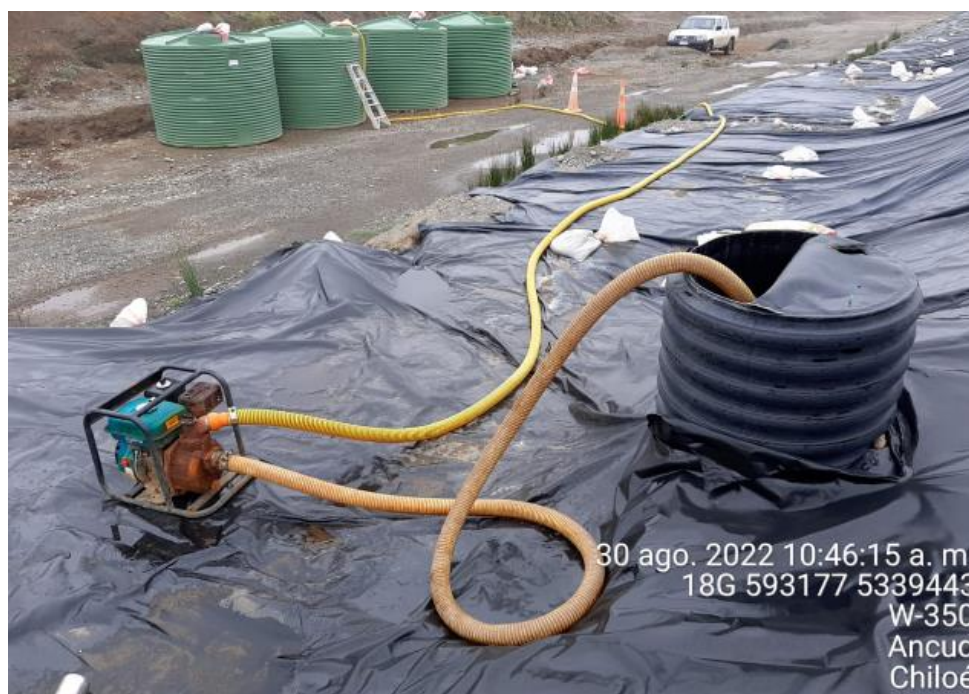
Fotografía N°3: Extracción de Lixiviados desde cámara C12 por personal municipal.
Tomada: Martes 30 de Agosto del 2022.

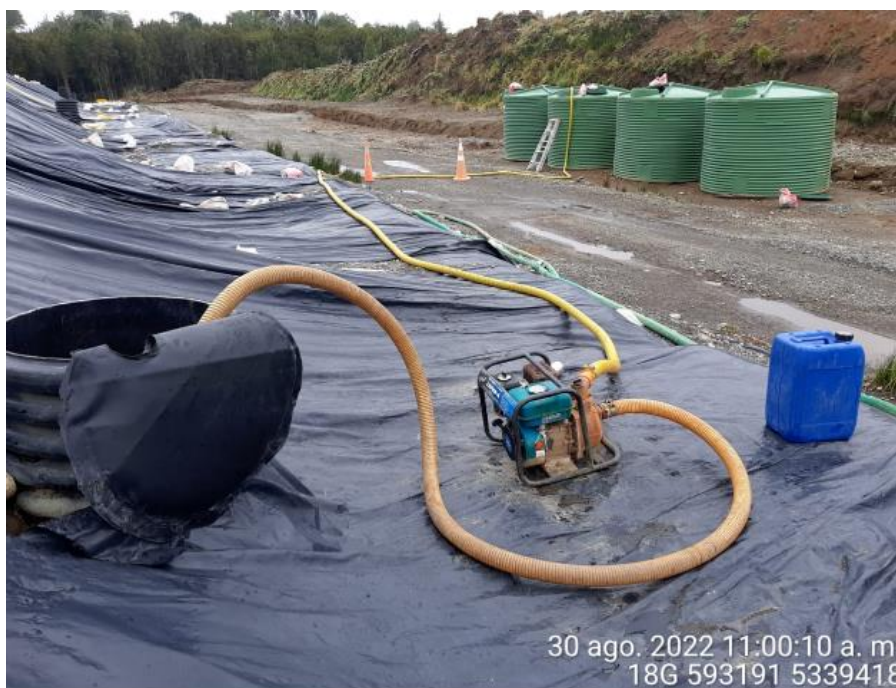
Fotografía N°4: Extracción de Lixiviados desde cámara C13 por personal municipal.
Tomada: Martes 30 de Agosto del 2022.

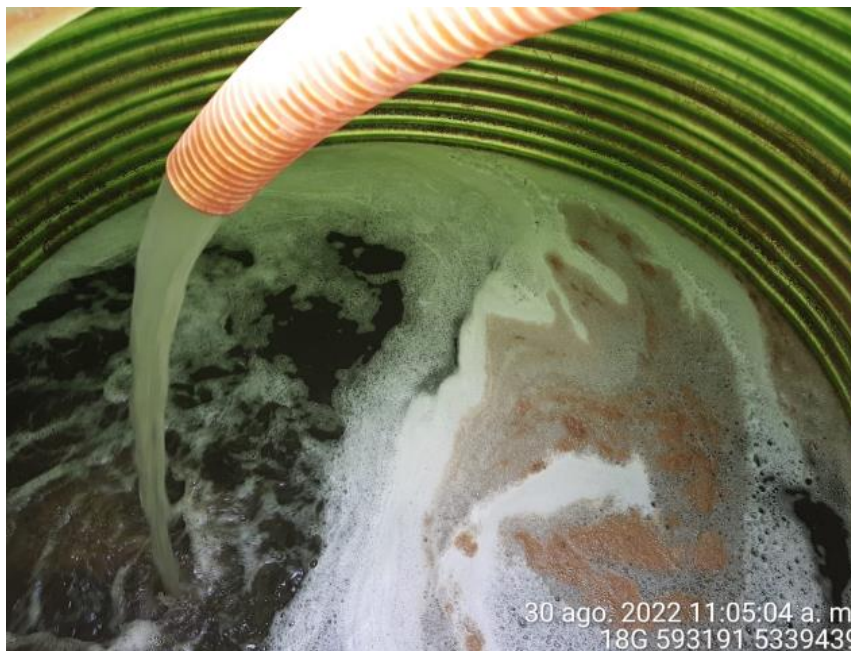
Fotografía N°5: Extracción de Lixiviados a estanque por personal municipal.
Tomada: Martes 30 de Agosto del 2022.

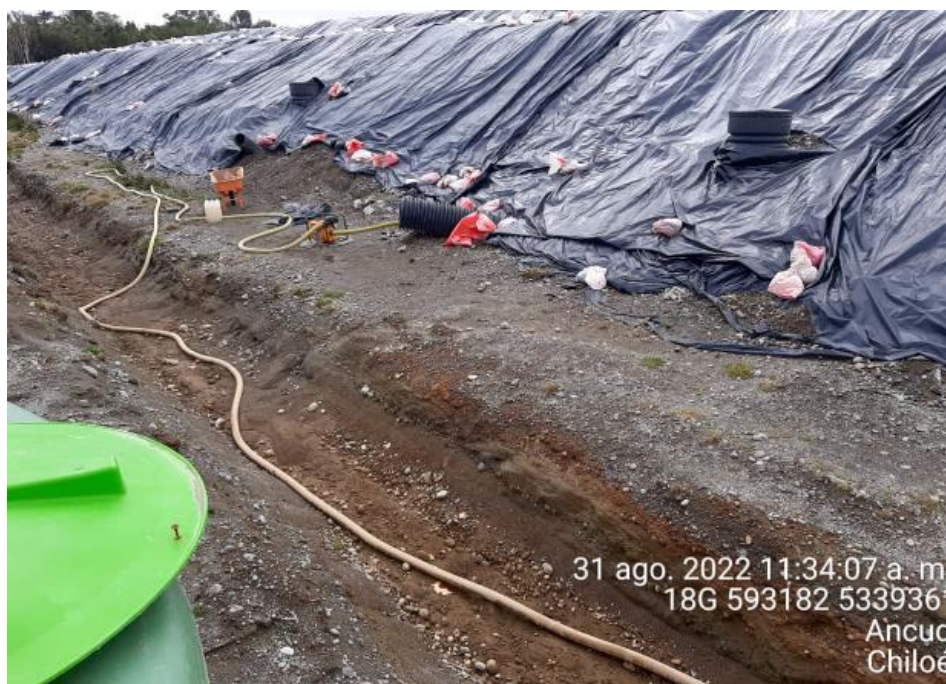
Fotografía N°6: Extracción de Lixiviados desde diagonal D02.
Tomada: Miércoles 31 de Agosto del 2022.

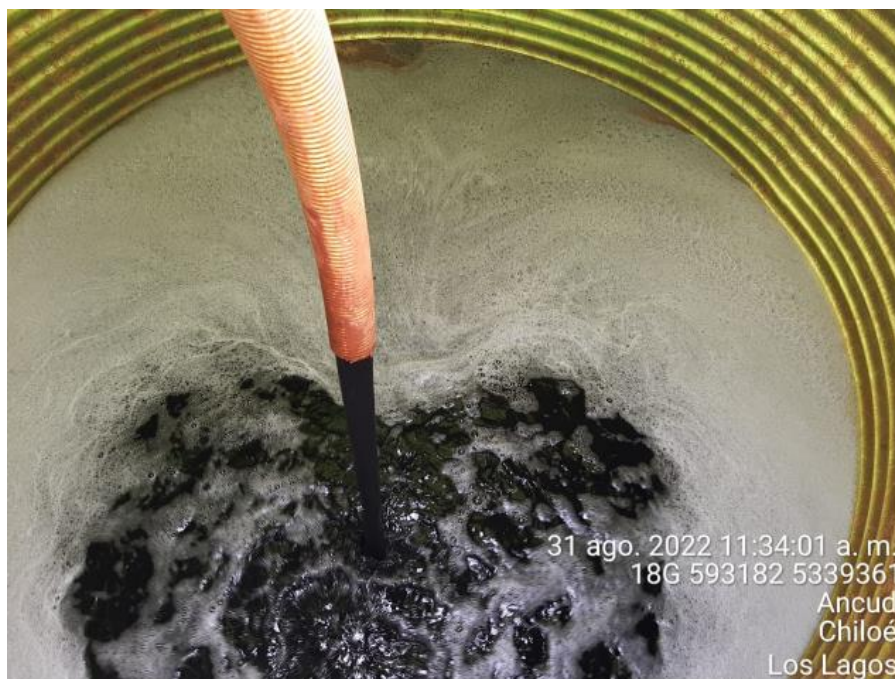
Fotografía N°7: Extracción de Lixiviados a estanque por personal municipal.
Tomada: Miércoles 31 de Agosto del 2022.

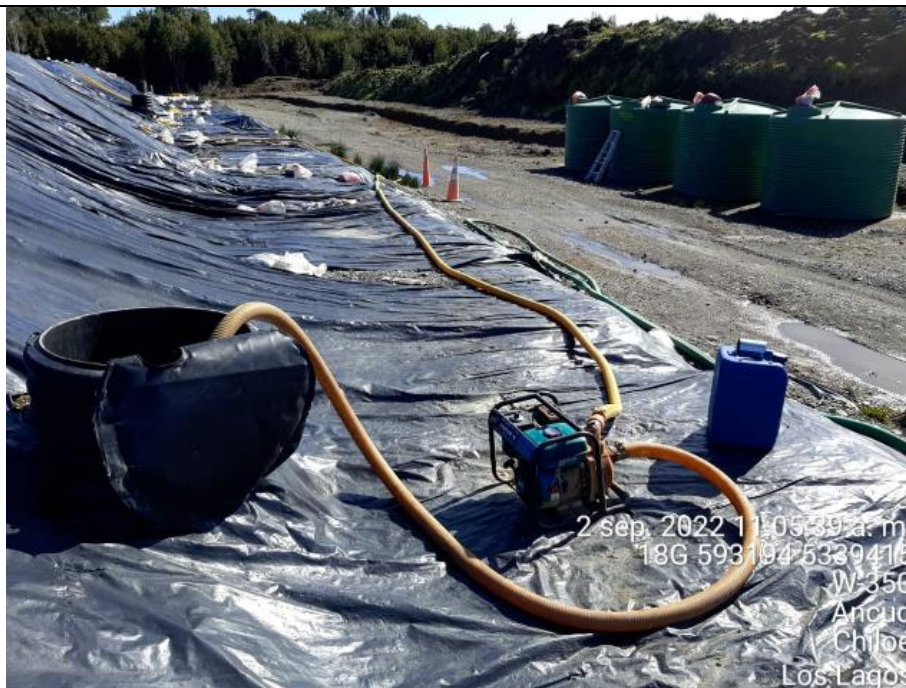
Fotografía N°8: Extracción de Lixiviados desde cámara C13 por personal municipal.
Tomada: Viernes 02 de Septiembre del 2022.

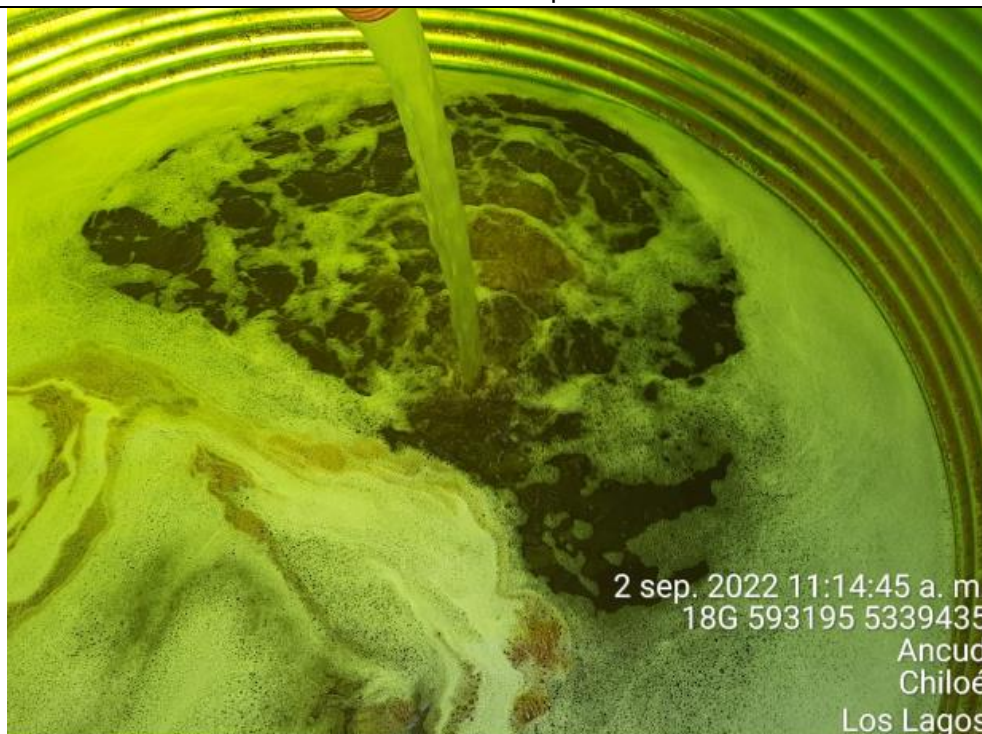
Fotografía N°9: Extracción de Lixiviados a estanque por personal municipal.
Tomada: Viernes 02 de Septiembre del 2022.

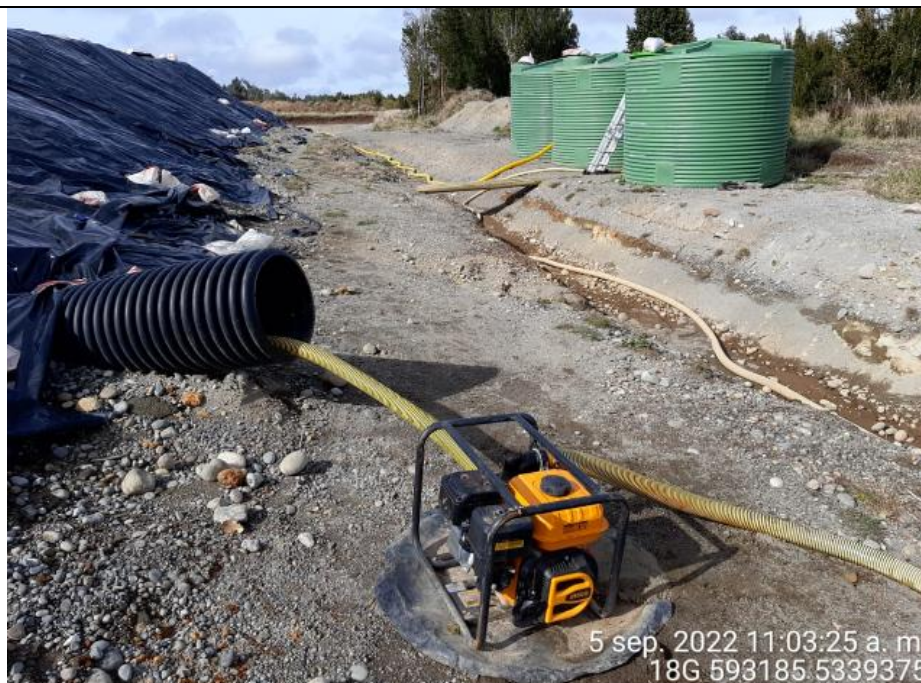
Fotografía N°10: Extracción de Lixiviados desde diagonal D02.
Tomada: Lunes 05 de Septiembre del 2022.

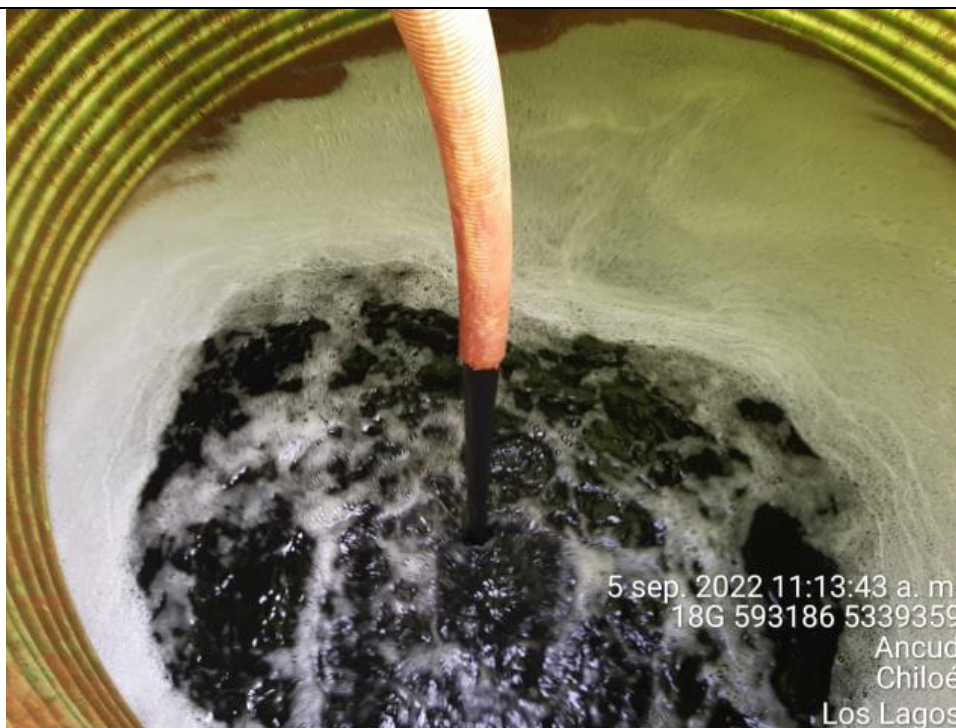
Fotografía N°11: Extracción de Lixiviados a estanque.
Tomada: Lunes 05 de Septiembre del 2022.

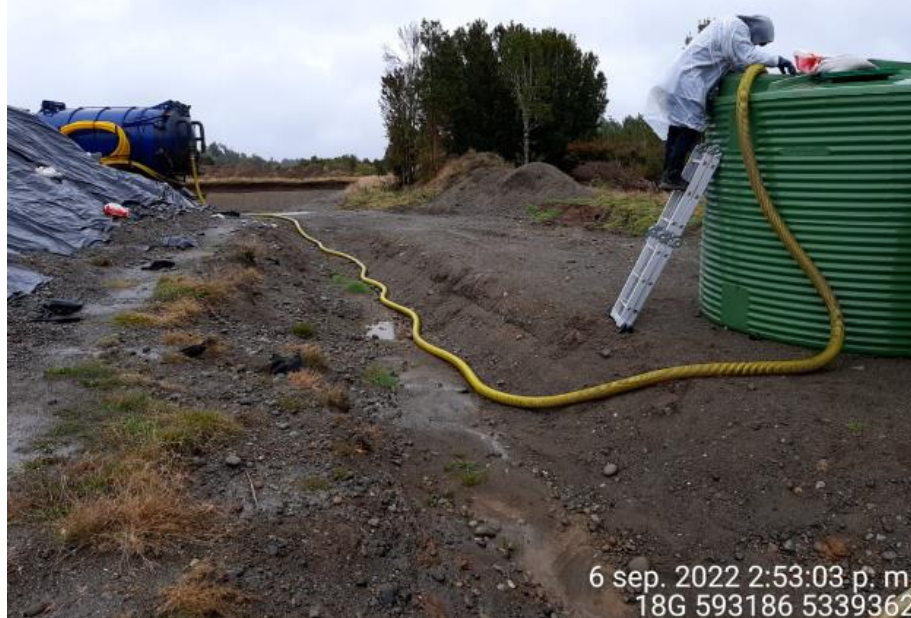
Fotografía N°12: Retiro de Lixiviados de empresa Tresol
Tomada: Martes 06 de Septiembre del 2022.

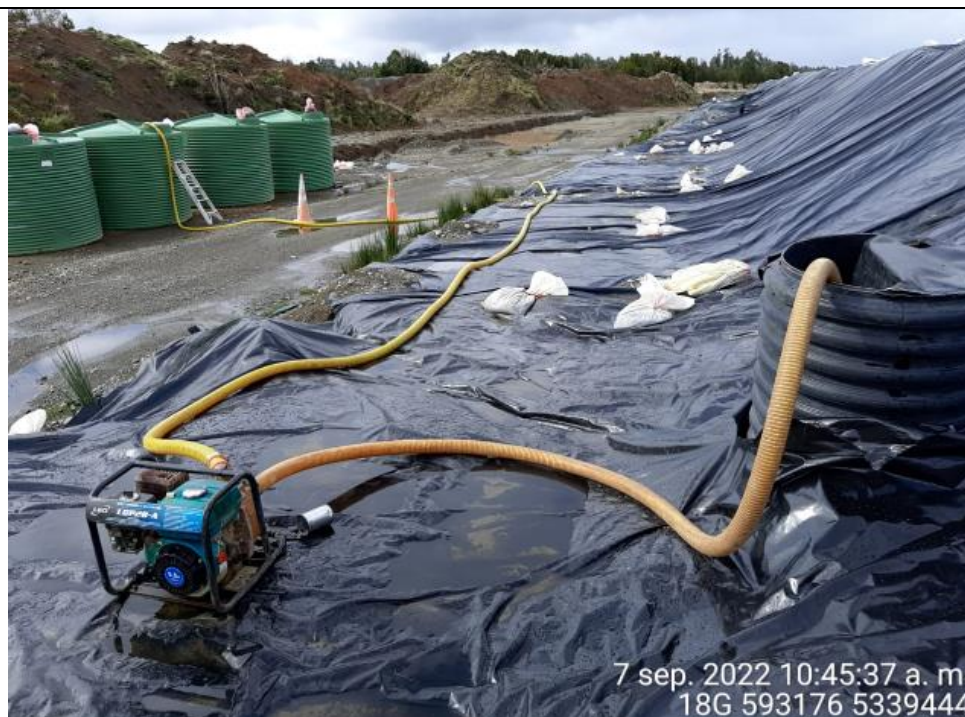
Fotografía N°13: Extracción de Lixiviados desde diagonal D2
Tomada: Miércoles 07 de Septiembre del 2022.

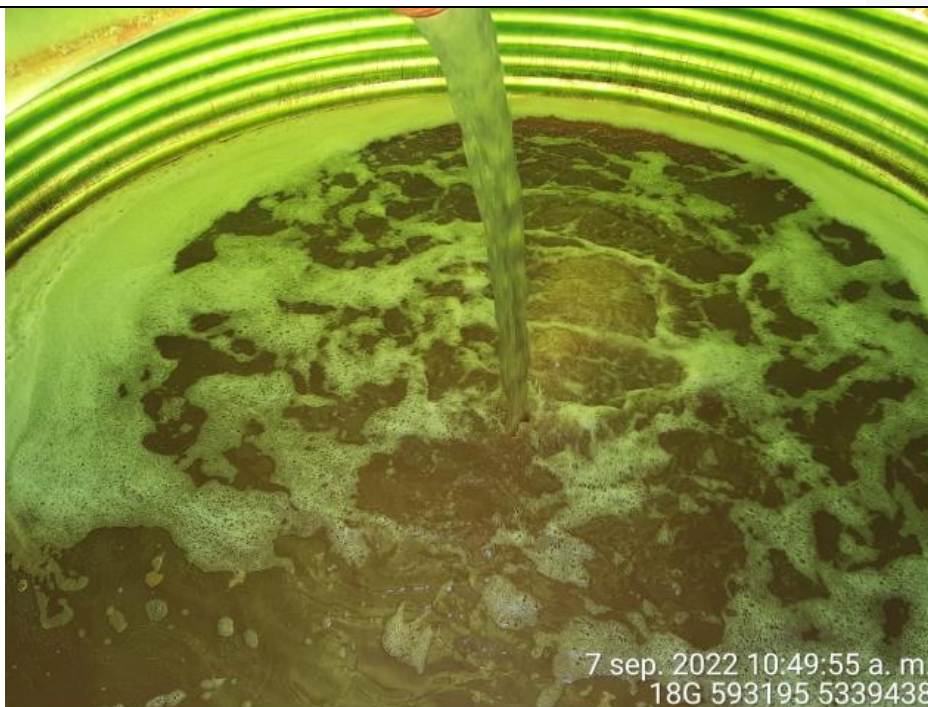
Fotografía N°14: Extracción de Lixiviados a estanque.
Tomada: Miércoles 07 de Septiembre del 2022.

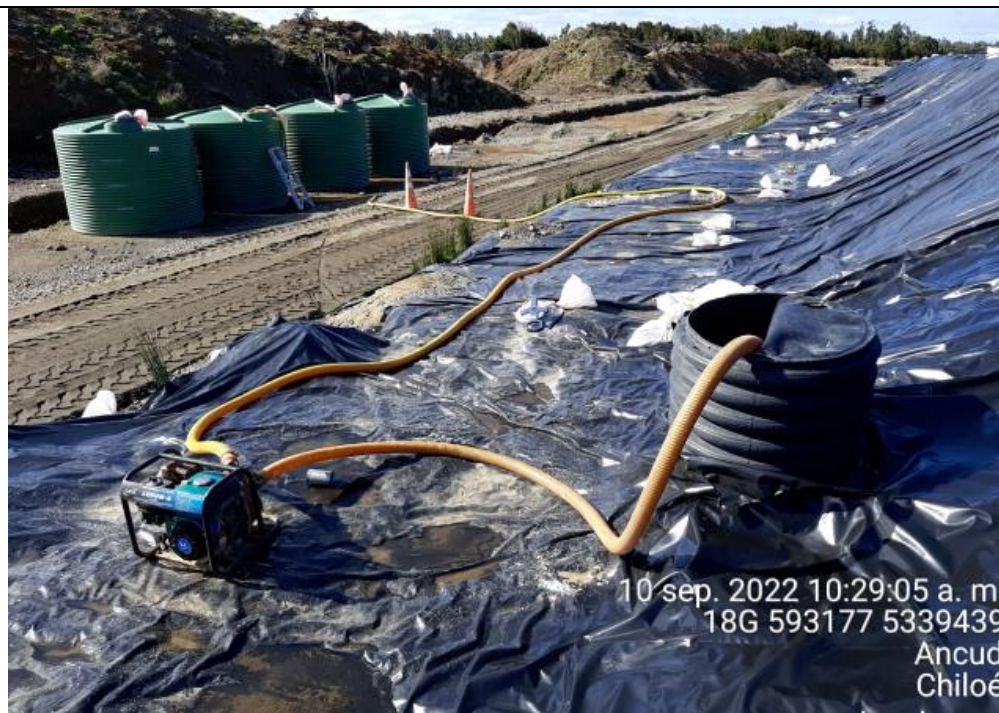
Fotografía N°15: Extracción de Lixiviados cámara C12.
Tomada: Sábado 10 de Septiembre del 2022.

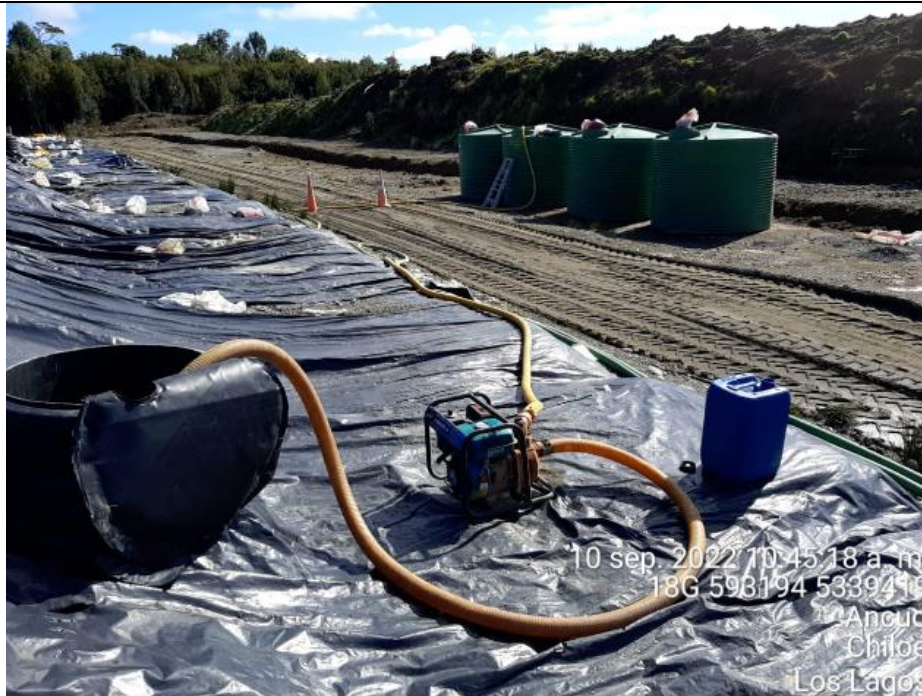
Fotografía N°16: Extracción de Lixiviados cámara C13.
Tomada: Sábado 10 de Septiembre del 2022.

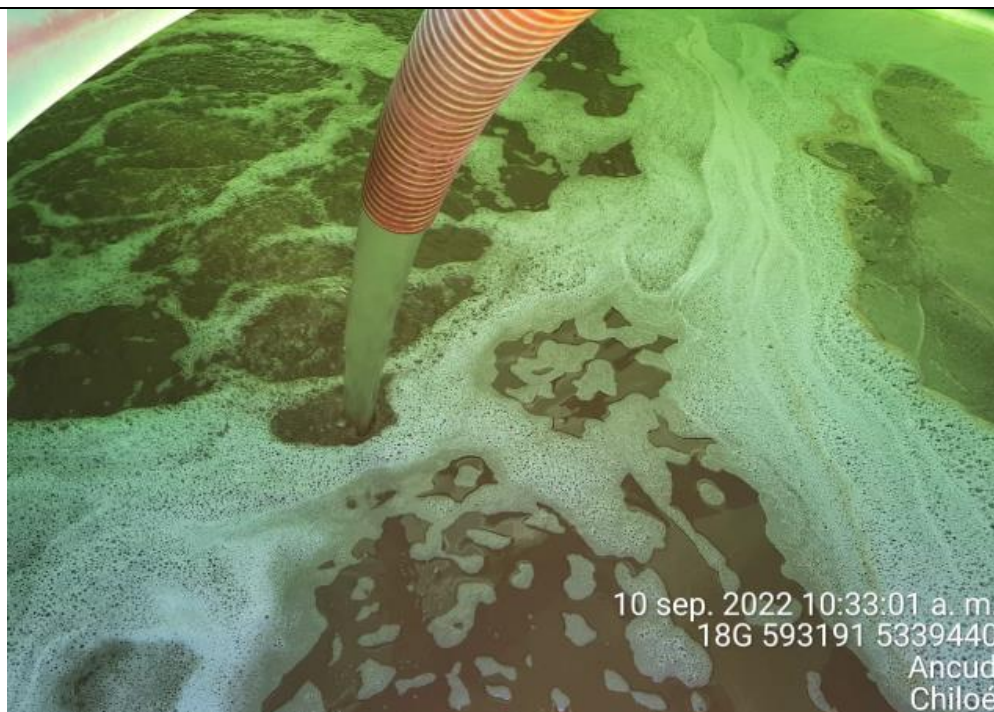
Fotografía N°17: Extracción de Lixiviados a estanque.
Tomada: Sábado 10 de Septiembre del 2022.

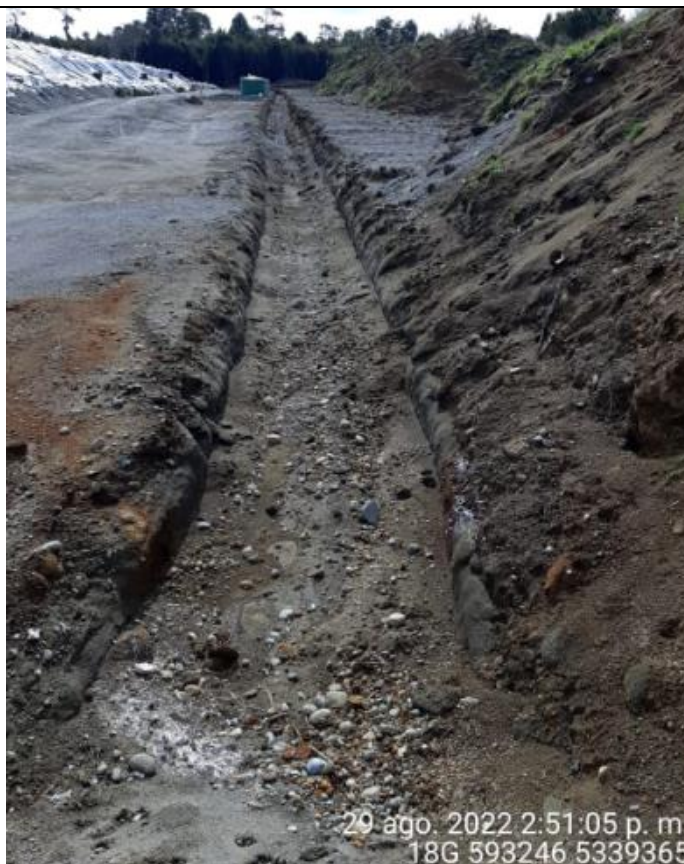
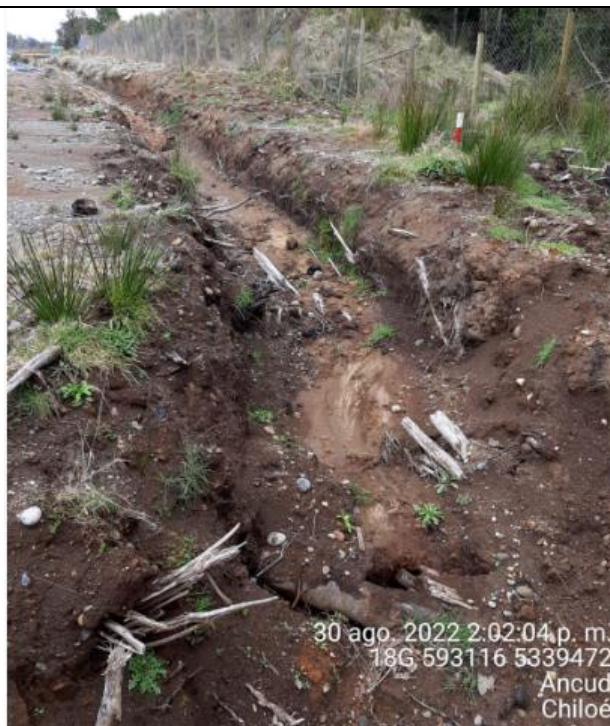
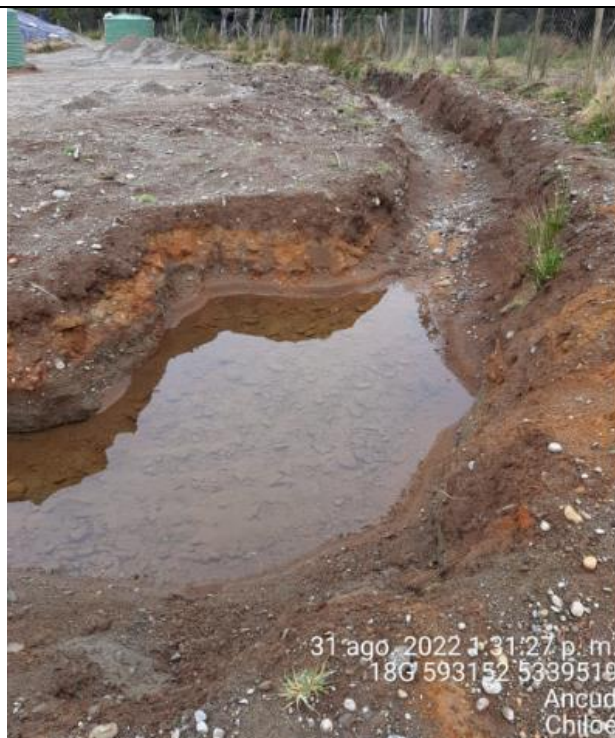
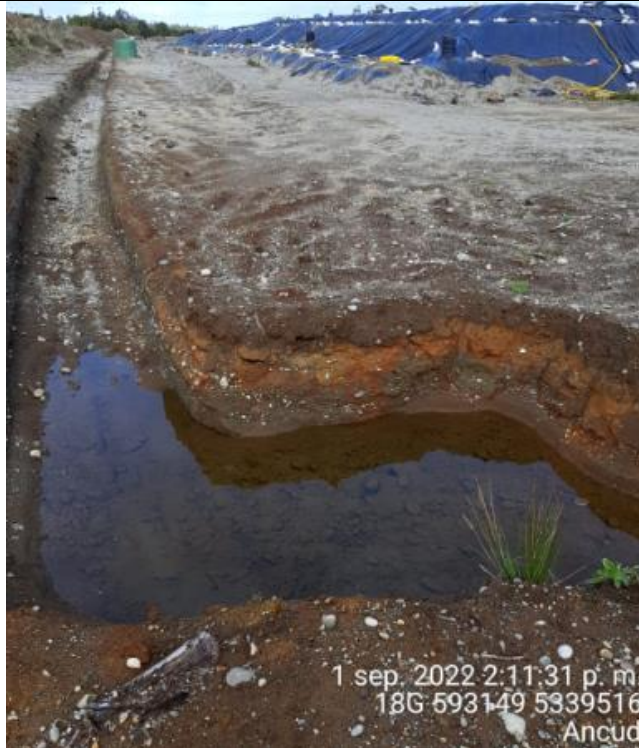
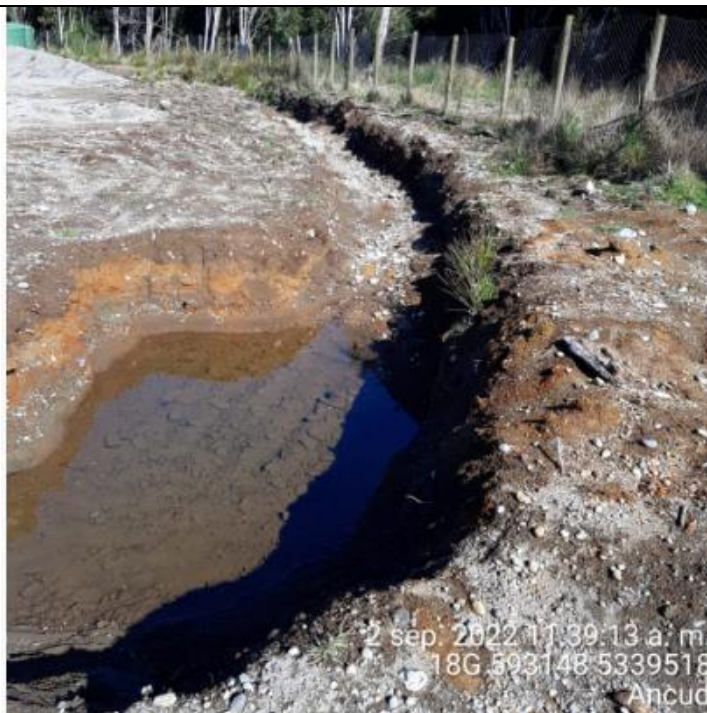
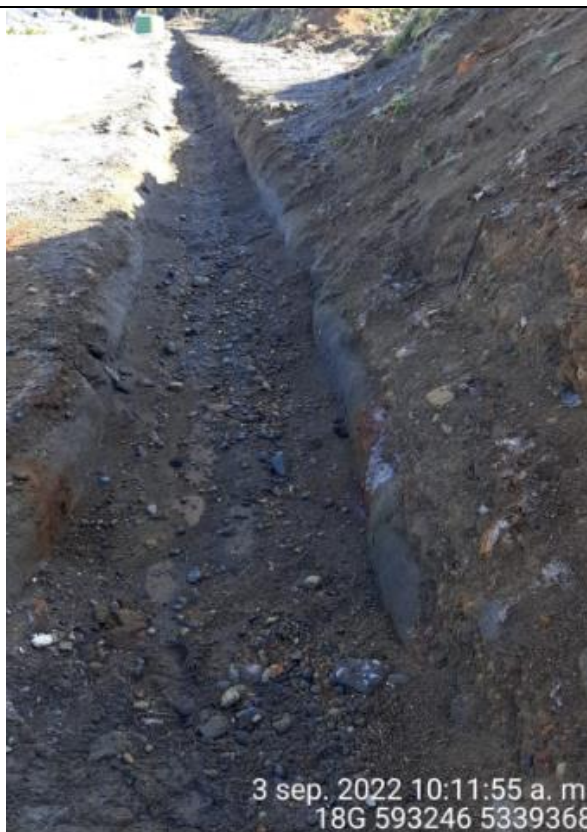
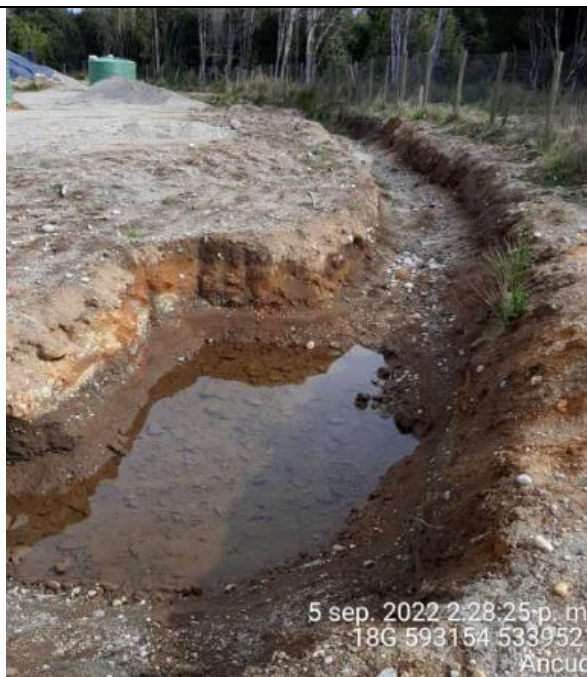
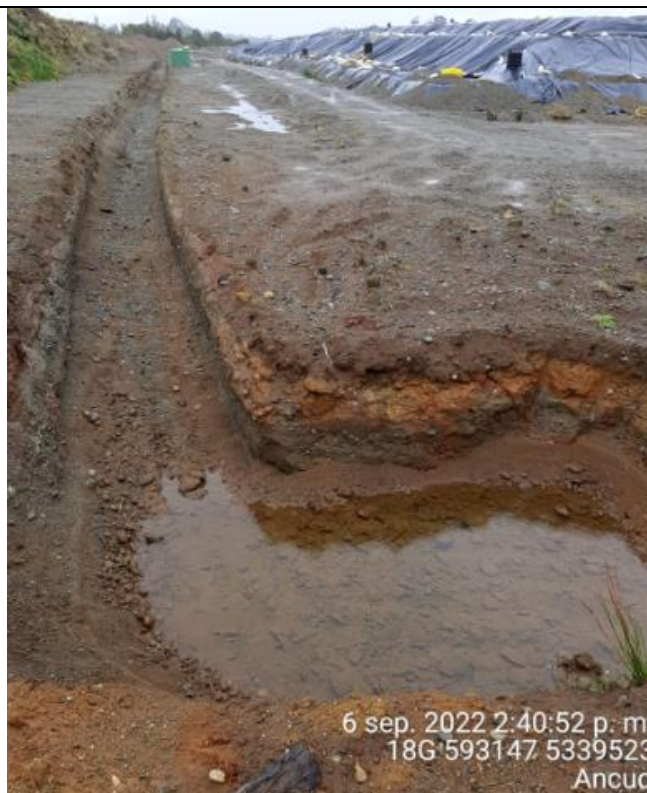
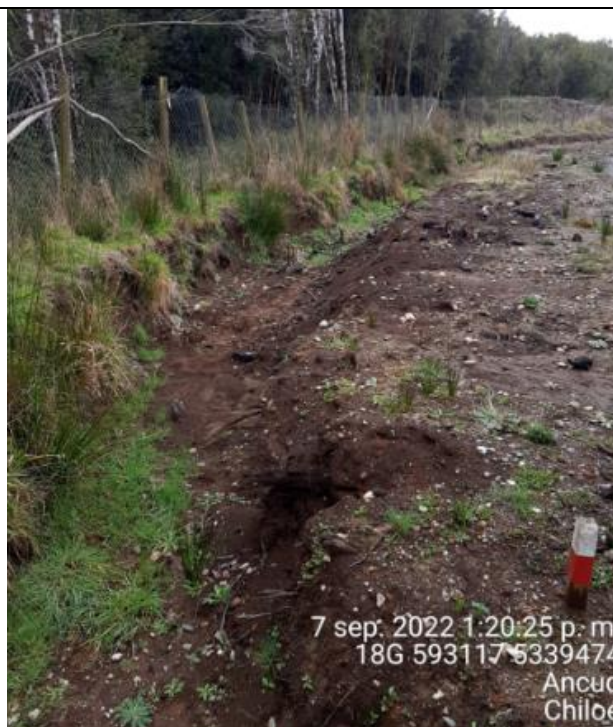
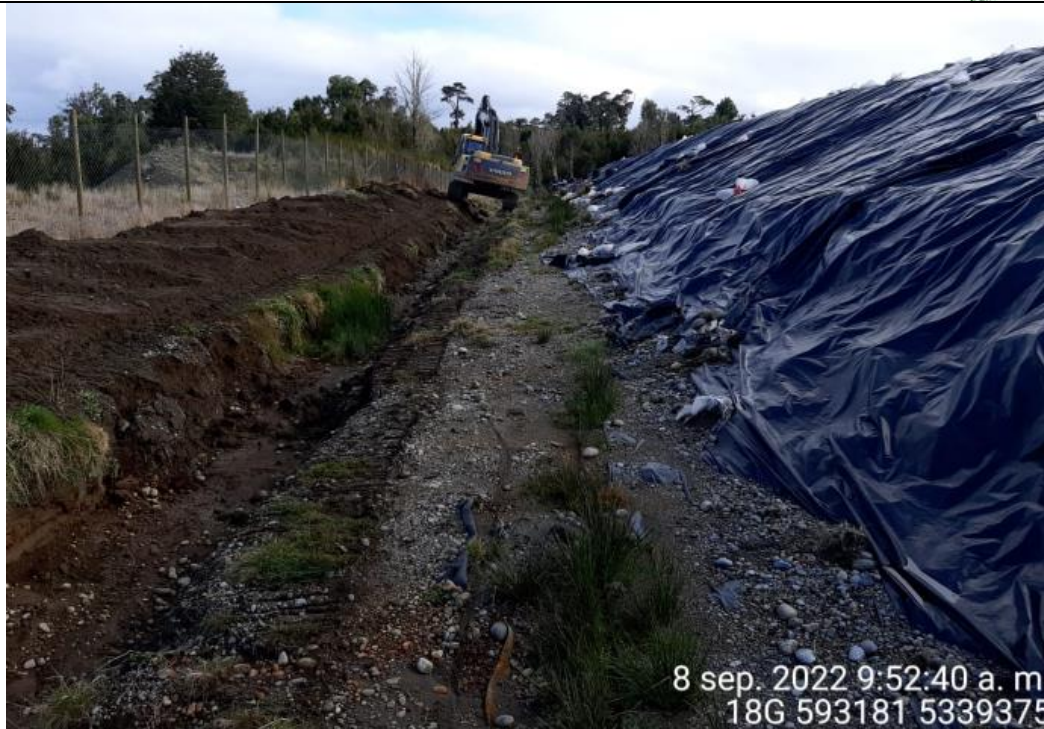
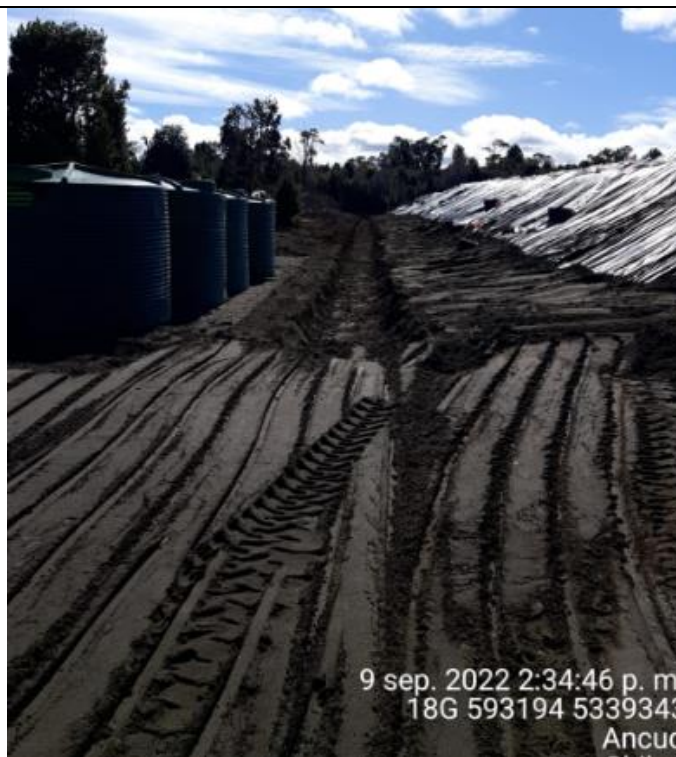
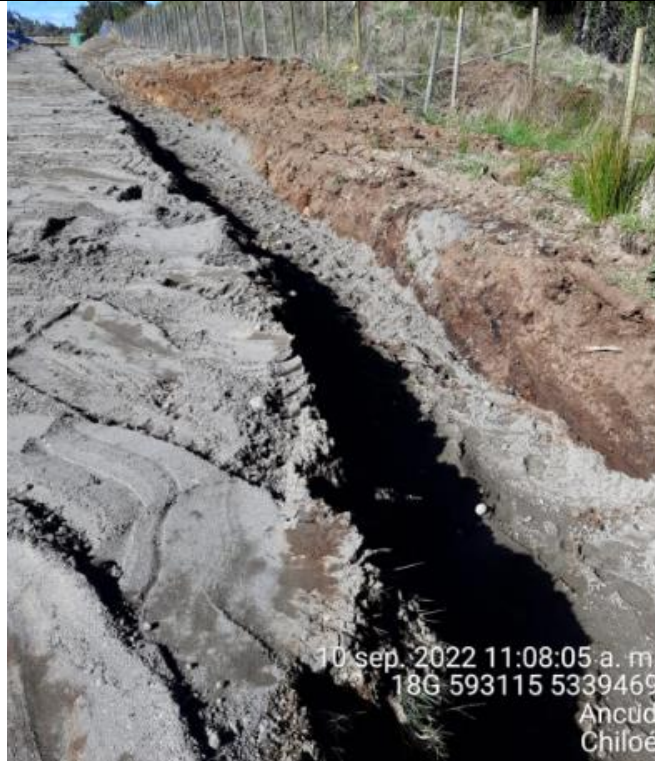
Los canales de aguas lluvias ya se encuentran contruidos y limpios. Se adjuntan las fotografías del estado de los canales perimetrales ilustrando el estado de ellos.

Los canales se encuentran limpios y las aguas lluvias se acumulan en el pozo ubicado en la zona norte recibiendo aportes provenientes de los canales perimetrales del lado este y oeste de la zanja. Se realizaron trabajos de mejora de los canales perimetrales producto de erosión por aguas lluvias. Se estuvo trabajando los días jueves 08 al sábado 10 de Septiembre, con maquinaria en el lugar. En las imágenes anteriores se puede ver los cambios y arreglos realizados. Se trabajó principalmente en el zona de adecuación y zona Oeste de los canales de aguas lluvias.
