ACTA DE INSPECCION AMBIENTAL
(FORMATO DE ACTA INSPECCIÓN GENERAL)

1. ANTECEDENTES		
1.1 Fecha de Inspección: 07 de OCTUBRE de 2022	1.2 Hora de inicio: 10:00	1.3 Hora de término: 13:00
1.4 Nombre de la Unidad Fiscalizable: URBANIZACIÓN LOTE A-2 HUMEDAL VASCO DA GAMA	1.5 Estado operacional de la Unidad Fiscalizable: En construcción

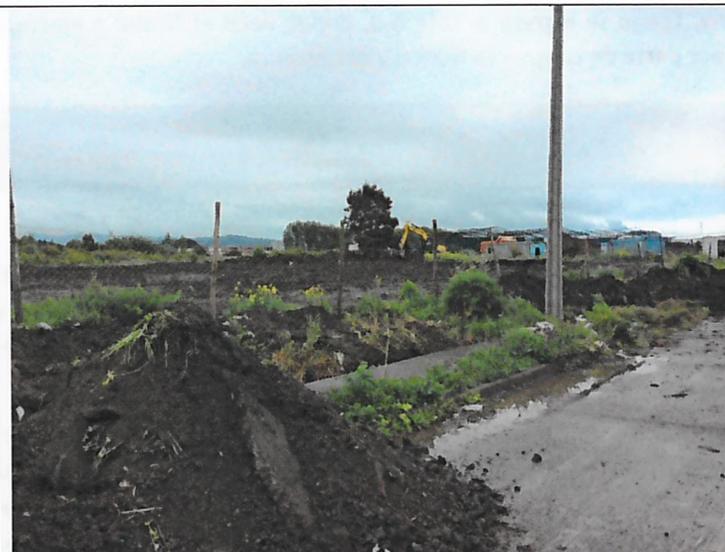
- El terreno presenta zanjas construidas cercanas a la Calle Las Torcazas donde se implementará el alcantarillado de la urbanización.
- Se efectuó recorrido por límite predial y luego por límite con cauce de agua del humedal. Se observan zonas inundadas correspondientes a ecosistema de tipo humedal. No se observa que el cauce ha sido intervenido por estas maniobras recientes.

Fotografía 1. Vista del Lote A-2 desde calle Las Torcazas. Se observan las zanjas construidas para efecto del futuro alcantarillado.

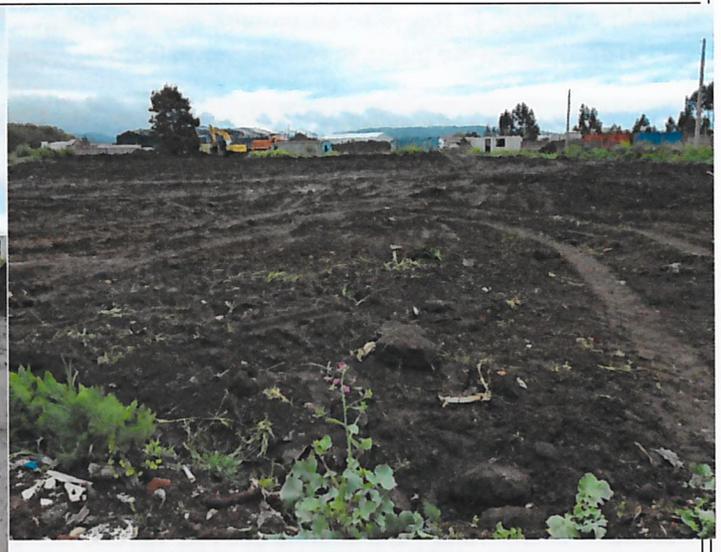
- El terreno ha sufrido un cambio desde la última inspección (14-07-2022), donde se observó depositación de material terrígeno y escombros. Ahora el terreno se presenta siendo emparejado y rellenado en sectores más próximos a límite con cauce y límite de terreno de MADESAL que se encuentra tomado de manera ilegal por otros propietarios (familia Parra).

Fotografía 2. Vista desde punto interior del Lote A-2. Se observa relleno y emparejado recientemente.

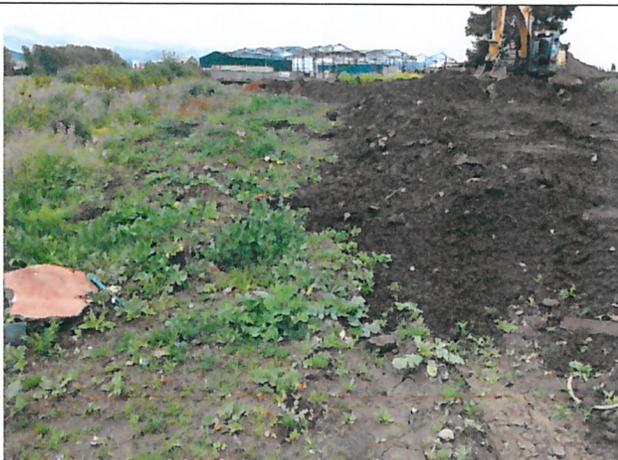
Fotografía 3. Relleno en Lote A-2 cercano a límite predial. No se observan banderines o señales de punto a rellenar.

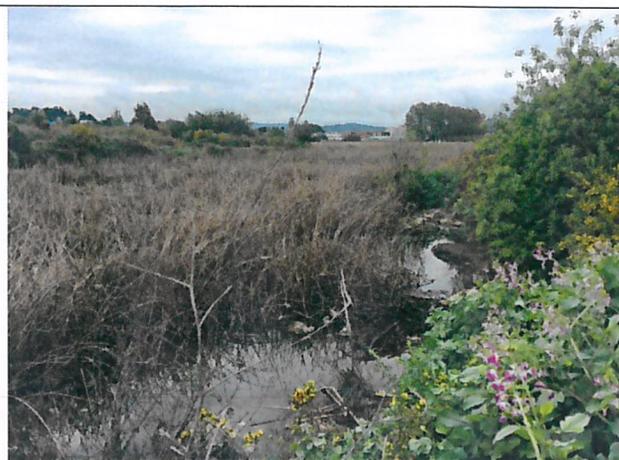
Fotografía 4. Sector límite del Lote A-2 con el cauce superficial. Este punto la vegetación impide el paso y no se observa maniobras de relleno actuales.

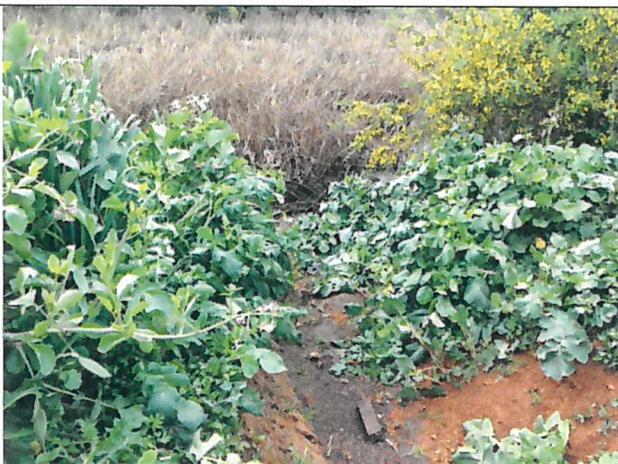
- Del recorrido cercano al cauce se observa que existen canales construidos con el objeto de drenar aguas desde el Lote A-2, pero que se encuentran sin escurrimiento ni afectaciones visibles al humedal al momento de la inspección.

Fotografía 5. Canal ubicado en el límite con humedal / cauce, Sin escurrimiento y sin afectaciones visibles.

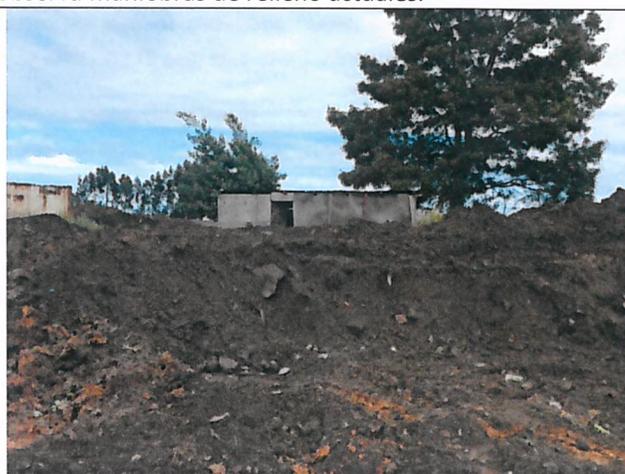
Fotografía 6. Sector de emparejamiento y relleno futuro para proyecto de urbanización del Lote A-2. Cercano a cauce, pero sin alcance de la ribera.

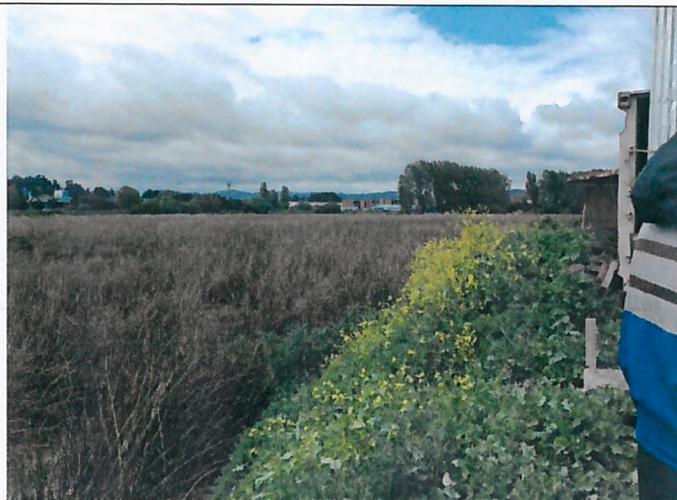
Fotografía 7. Sector cercano a cauce en LOTE E-3. Sin afectación de ribera de manera reciente.

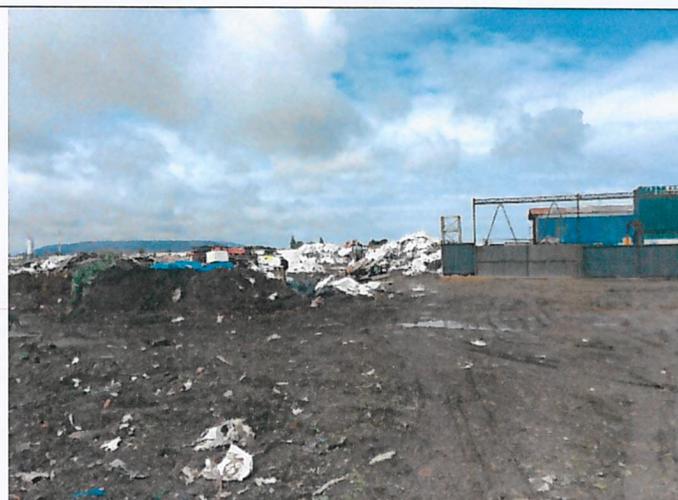
Fotografía 8. Sector de acopio de sacas en LOTE E-3, se observan residuos cercanos a límite predial con el cauce, sin proyección al cauce de estos residuos.

Finalmente, respecto de emisiones de material particulado por arrastre del viento, y de residuos industriales sólidos (sacas y otros plásticos) hacia el humedal urbano, dicha situación fue observada durante la inspección, correspondiendo a materias de la SEREMI de Salud en el caso de la Sacas acopiadas en el Lote E-4, el cual se encuentra con un proceso de sumario sanitario abierto. Es importante señalar que no existe una limitación perimetral en todo el perímetro de la urbanización, por lo que el viento puede arrastra residuos y polvo sin ninguna medida de contención.
