ACTA DE INSPECCION AMBIENTAL
(FORMATO DE ACTA INSPECCIÓN GENERAL)

1. ANTECEDENTES			
1.1 Fecha de Inspección: 14 de julio de 2022		1.2 Hora de inicio: 9:00	1.3 Hora de término: 10:00
1.4 Nombre de la Unidad Fiscalizable: HUMEDAL VASCO DA GAMA (ROL 7021248)		1.5 Estado operacional de la Unidad Fiscalizable: No aplica

Hipótesis de elusión al SEIA.

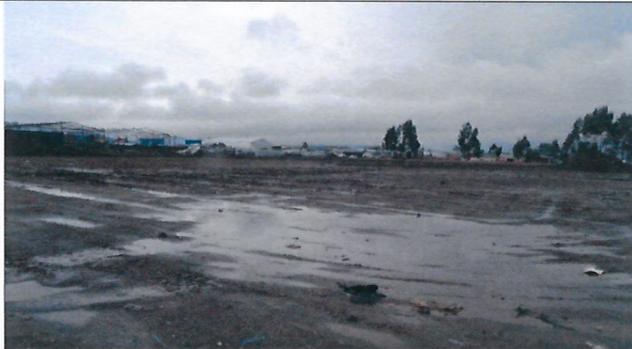
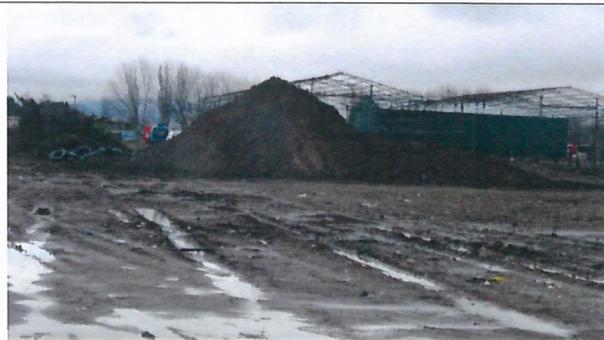
Fotografía 1. LOTE C-1 (Rol 5309-9)

En este sector se observó terreno recientemente emparejado o compactado, constando dos montículos de tierra acopiados. En este sector no se observó maquinaria trabajando, o personal alguno en el lugar.

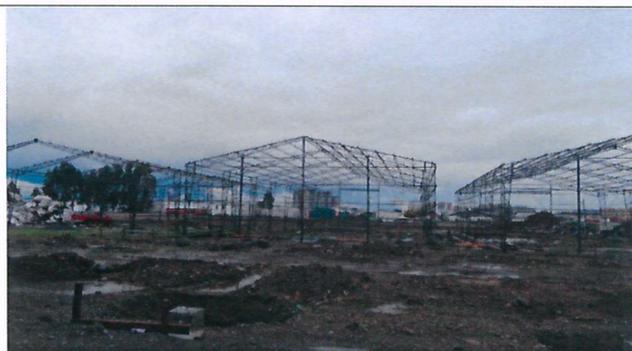
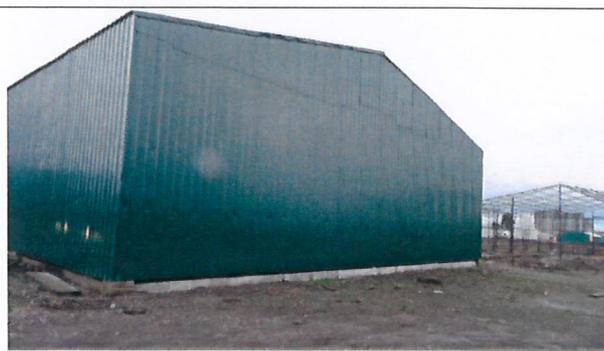
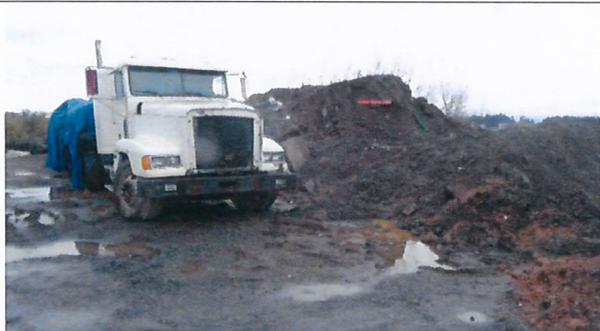
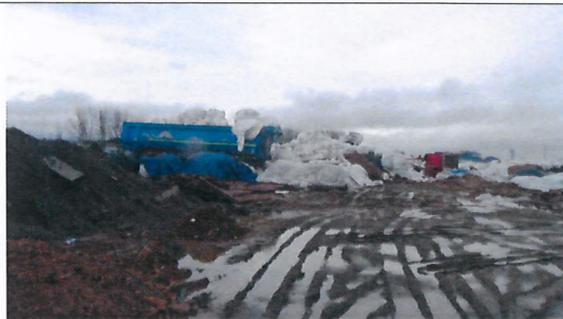
Fotografía 3. LOTE E-3 (Rol 5309-10)

Desde este punto se accede al mismo lugar anterior, pero desde el sur, desde donde se puede observar de mejor forma que el terreno intervenido (emparejado y/o compactado), observándose que este presenta además estancas de demarcación y material de estabilización (ripio o similar).

Luego del ingreso, se procede a recorrer el lugar, hasta el punto colindante con el humedal (P6). En este lugar, se observan 3 galpones en construcción y uno construido, además de acopio de tierra de apariencia reciente, y maxisacos.

No se observó intervención a humedal.

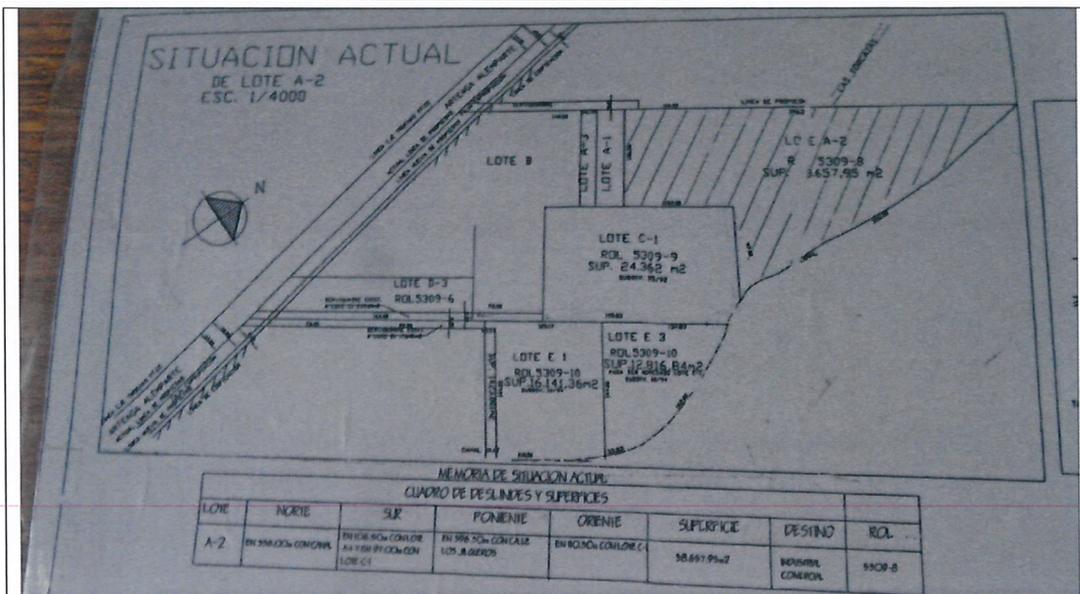
En base al plano, explica que Constructora Aislante Termoacústica S.A., es propietaria del terreno denominado E-3, en el cual se emplazan los galpones observados. Adicionalmente, esta empresa es propietaria de los lotes ubicados al nor-este de Lote E-3 (mas cercanos a la cancha de fútbol observada durante la inspección).

Por otra parte, señala que el terreno que se limpió y emparejó, corresponde al lote C-1, el cual es de propiedad de otra empresa, y que cuando esta empresa efectuó los trabajos de limpieza y emparejamiento, le proporcionó la tierra sobrante la cual empleó para emparejar otros terrenos de su propiedad (aquellos más cercanos a la cancha de fútbol) de manera de modificar la pendiente para que las aguas lluvias escurran hacia la calle (entre P2 y P3) y no hacia el humedal.

Fotografía7. Detalle del Lote A-2
