## Informe Actividades “Relleno Sanitario Puntra” Martes 11 de Octubre del 2022

En virtud de las labores que se realizan constantemente en el recinto del Relleno Sanitario Puntra. El presente informe contiene las actividades realizadas en el relleno sanitario en el periodo de tiempo que aborda el informe, entre las cuales se encuentran:

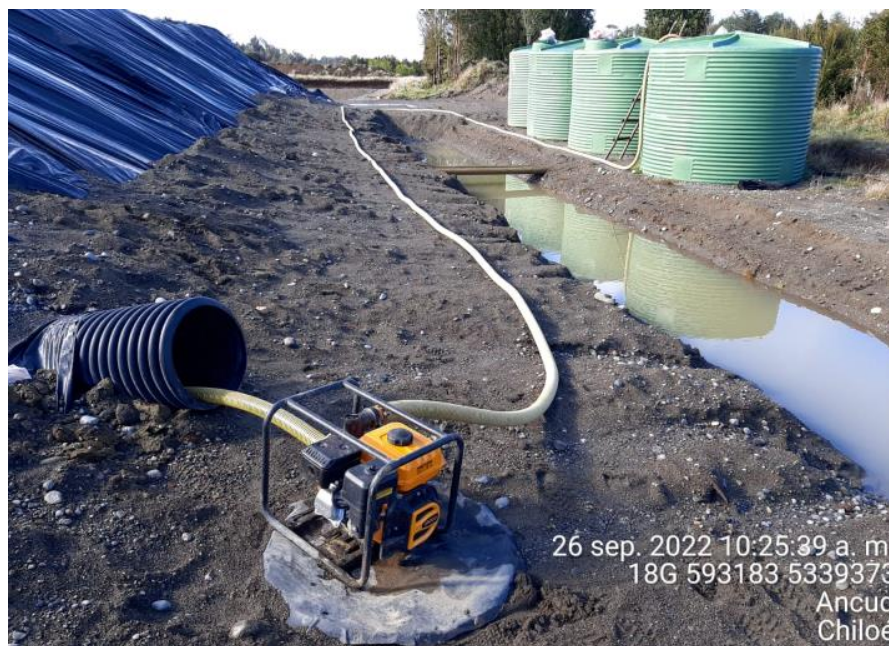
Fotografía N°1: Extracción de Lixiviados desde diagonal D02.  
Tomada: Lunes 26 de Septiembre del 2022.

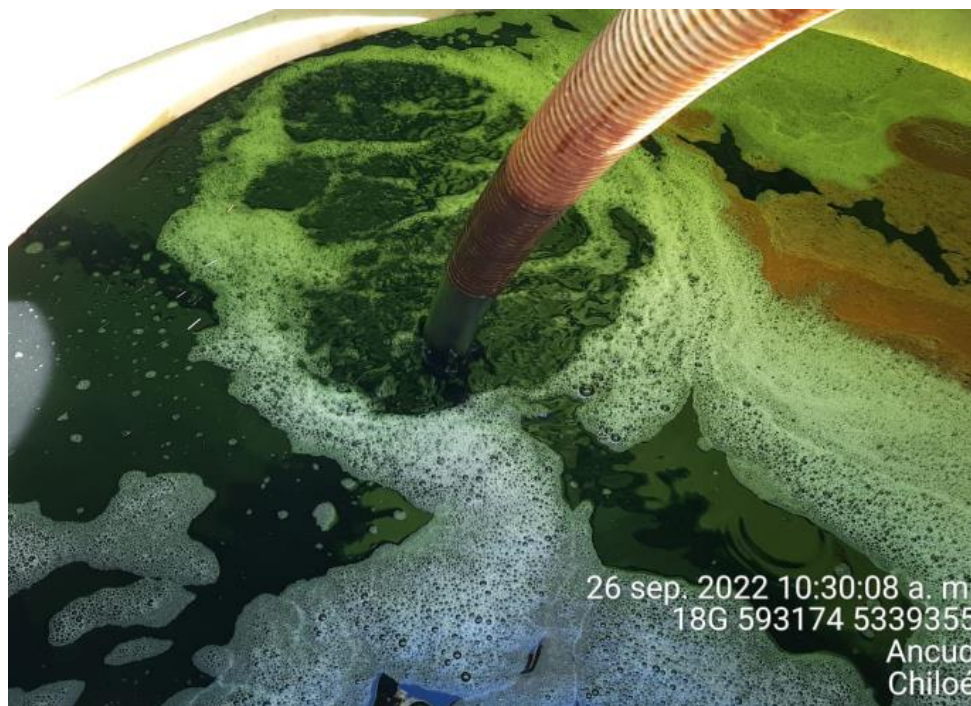
Fotografía N°2: Extracción de Lixiviados a estanque por personal municipal.  
Tomada: Lunes 26 de Septiembre del 2022.

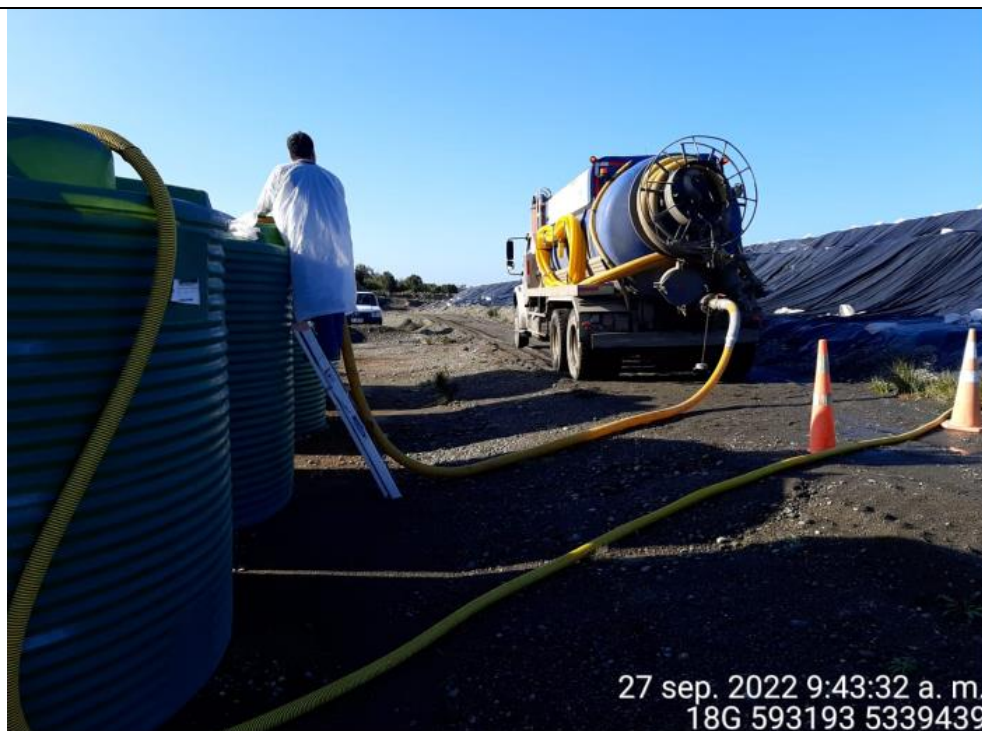
Fotografía N°3: Retiro de Lixiviados de empresa Tresol  
Tomada: Martes 27 de Septiembre del 2022.

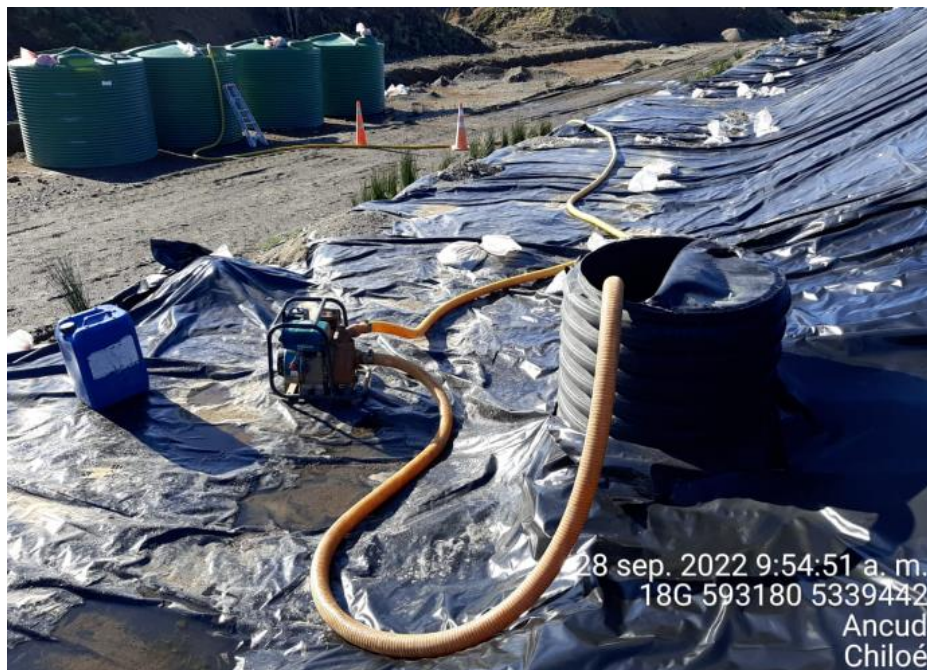
Fotografía N°4: Extracción de Lixiviados desde cámara C12 por personal municipal.  
Tomada: Miércoles 28 de Septiembre del 2022.

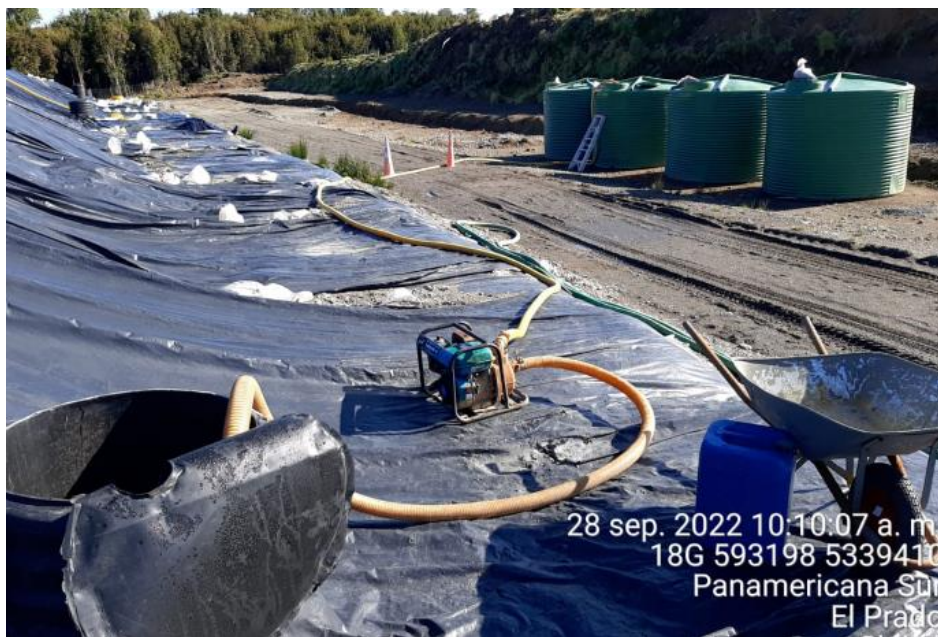
Fotografía N°5: Extracción de Lixiviados desde cámara C13 por personal municipal.  
Tomada: Miércoles 28 de Septiembre del 2022.

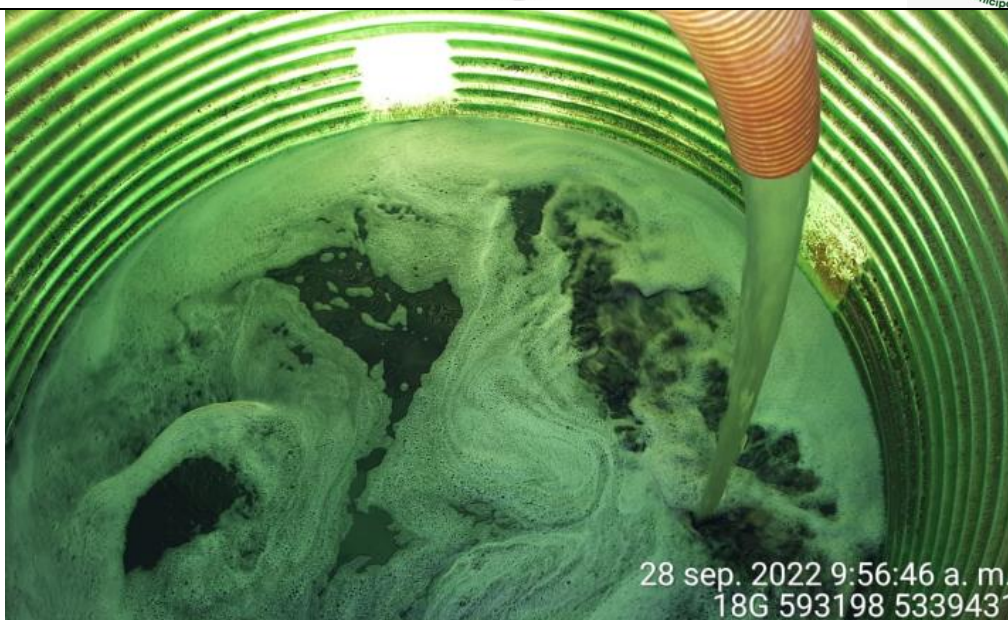
Fotografía N°6: Extracción de Lixiviados a estanque.  
Tomada: Miércoles 28 de Septiembre del 2022.

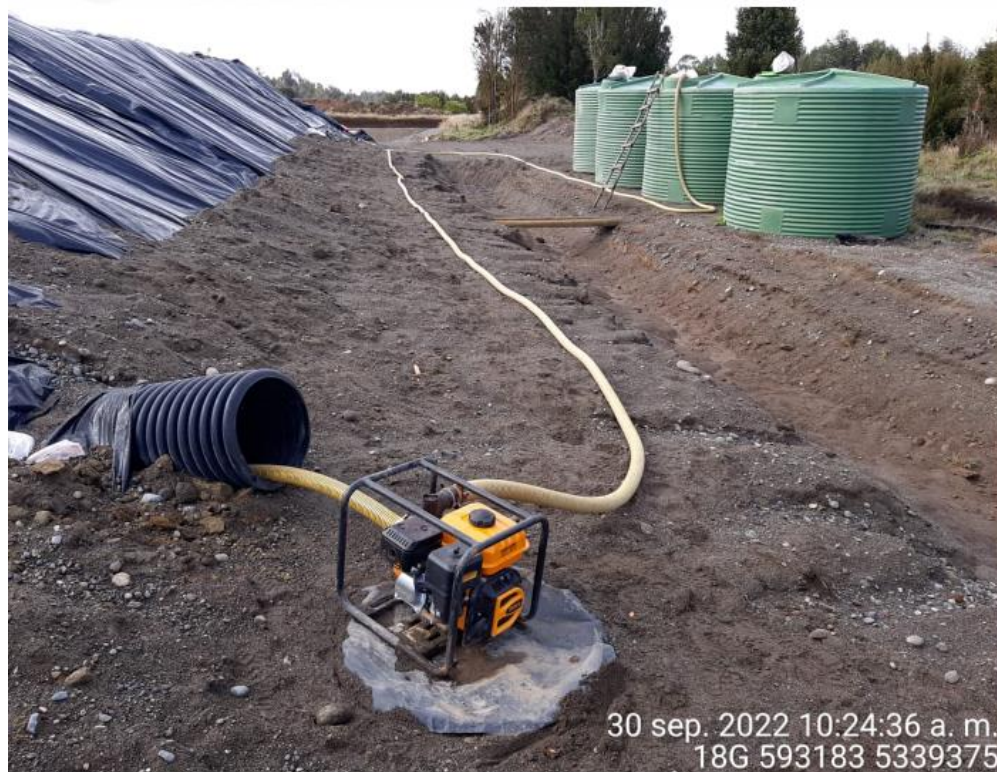
Fotografía N°7: Extracción de Lixiviados desde diagonal D2  
Tomada: Viernes 30 de Septiembre del 2022.

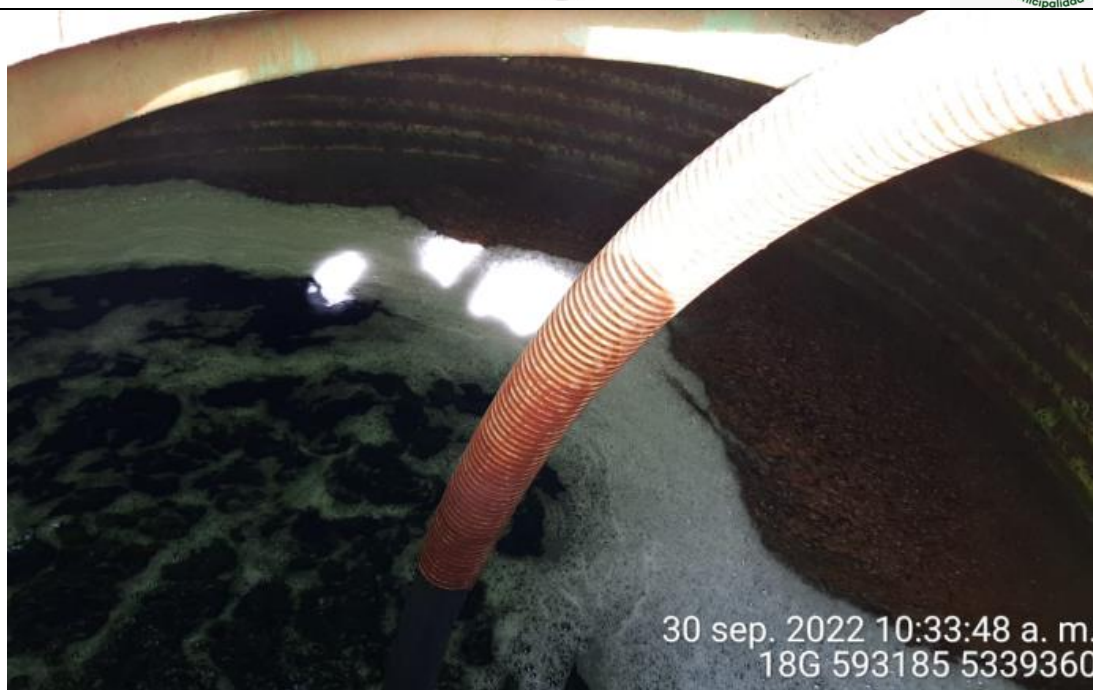
Fotografía N°8: Extracción de Lixiviados a estanque.  
Tomada: Viernes 30 de Septiembre del 2022.

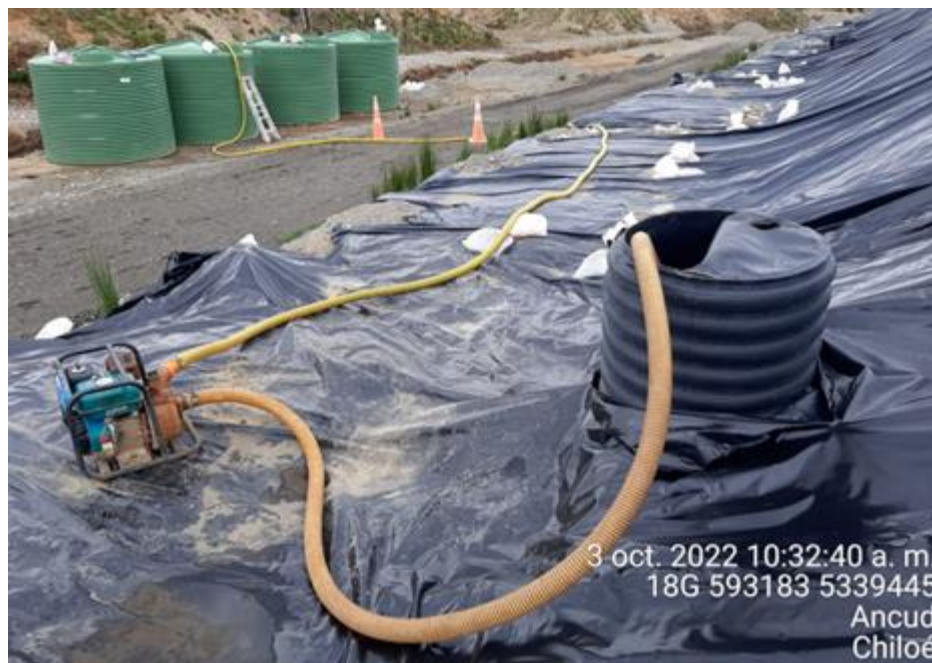
Fotografía N°9: Extracción de Lixiviados desde cámara C12 por personal municipal.  
Tomada: Lunes 03 de Octubre del 2022.

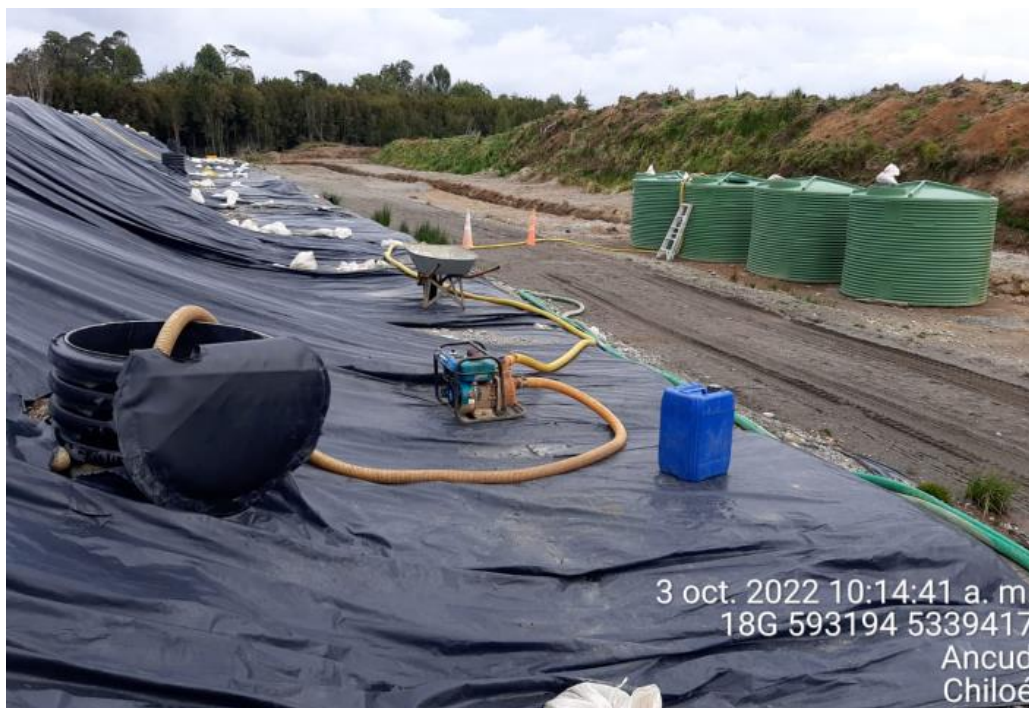
Fotografía N°10: Extracción de Lixiviados desde cámara C13 por personal municipal.  
Tomada: Lunes 03 de Octubre del 2022.

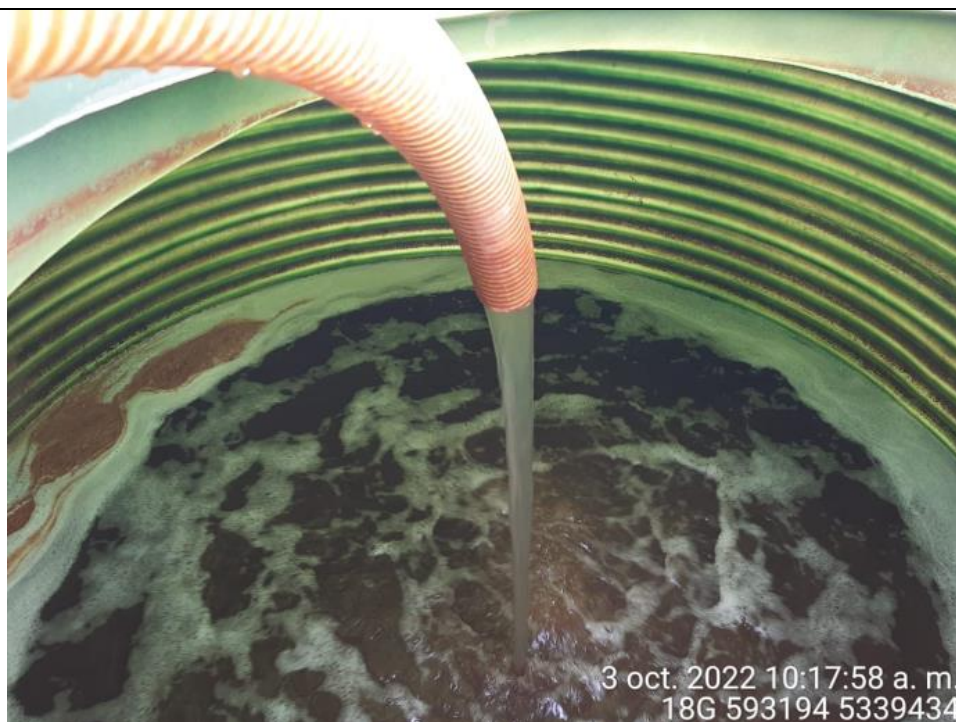
Fotografía N°11: Extracción de Lixiviados a estanque.  
Tomada: Lunes 03 de Octubre del 2022.

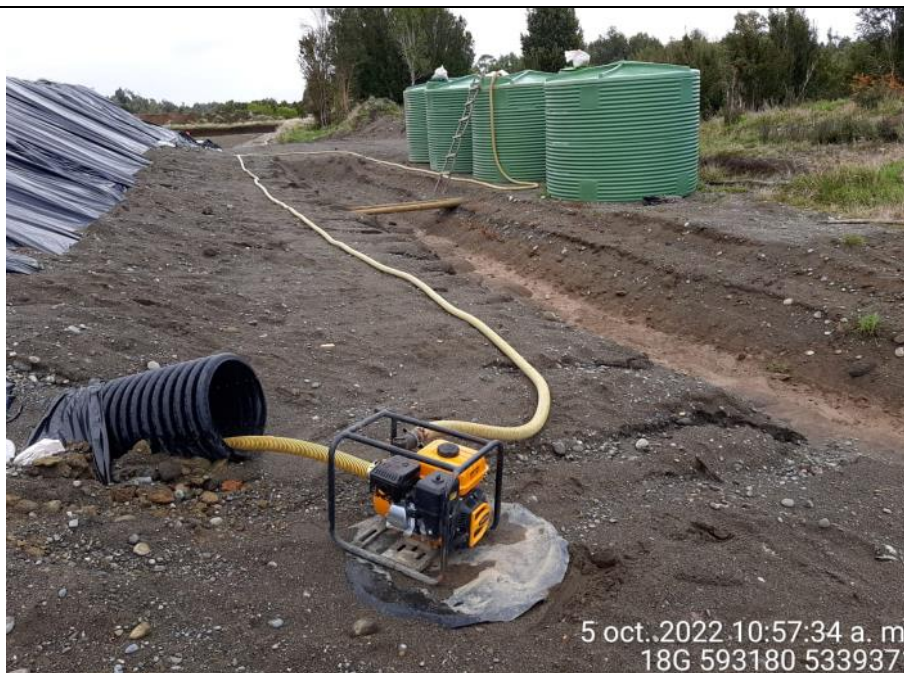
Fotografía N°12: Extracción de Lixiviados desde diagonal D2  
Tomada: Miércoles 05 de Octubre del 2022.

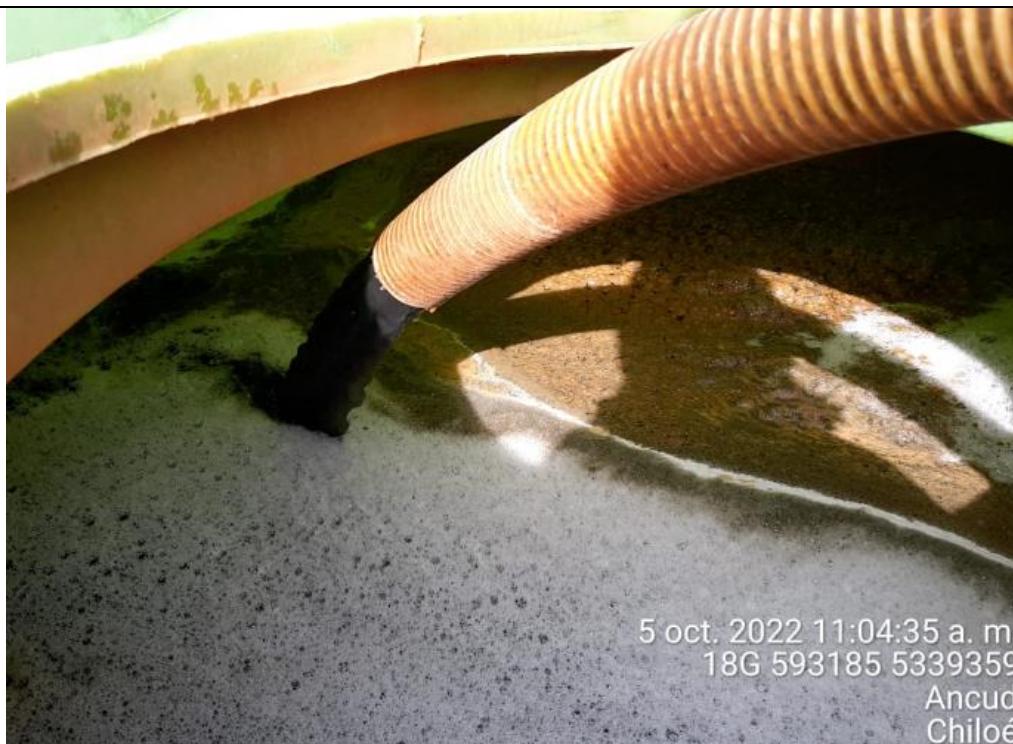
Fotografía N°13: Extracción de Lixiviados a estanque.  
Tomada: Miércoles 05 de Octubre del 2022.

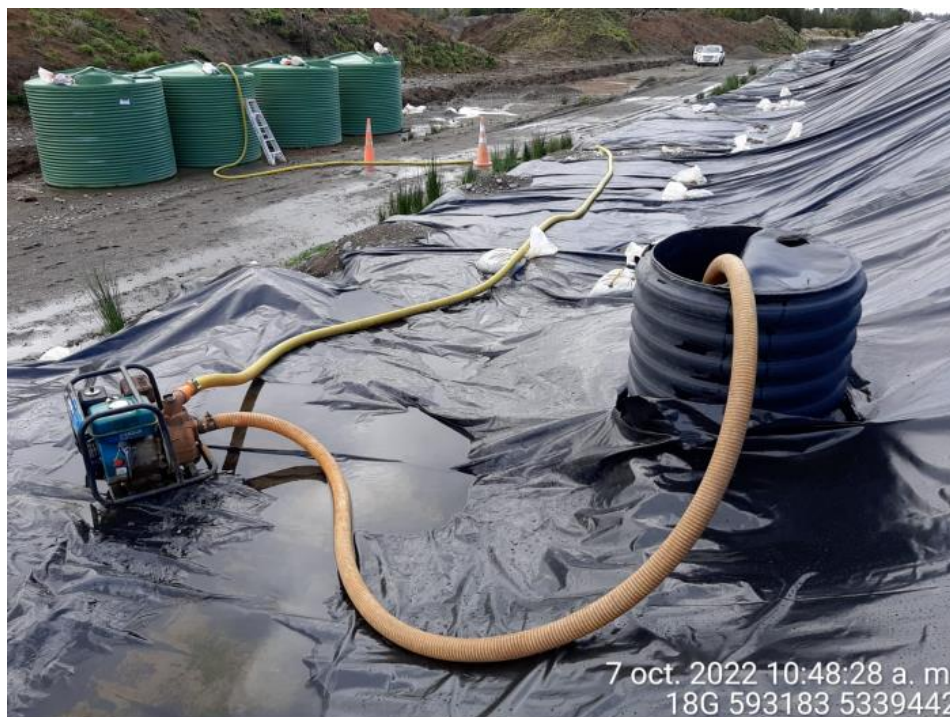
Fotografía N°14: Extracción de Lixiviados desde cámara C12 por personal municipal.  
Tomada: Viernes 07 de Octubre del 2022.

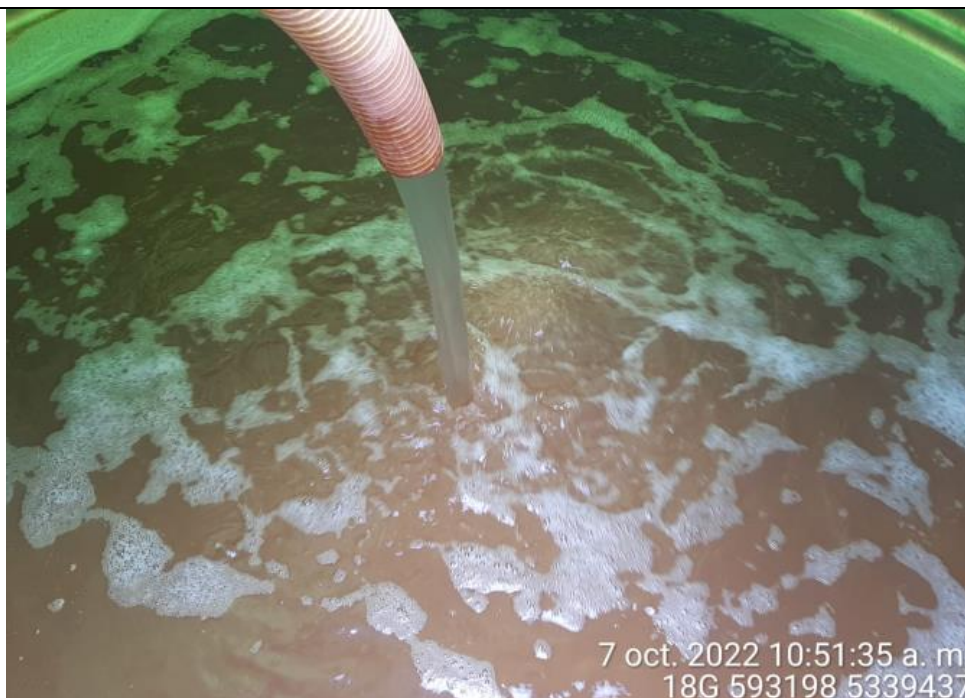
Fotografía N°15: Extracción de Lixiviados a estanque.  
Tomada: Viernes 07 de Octubre del 2022.

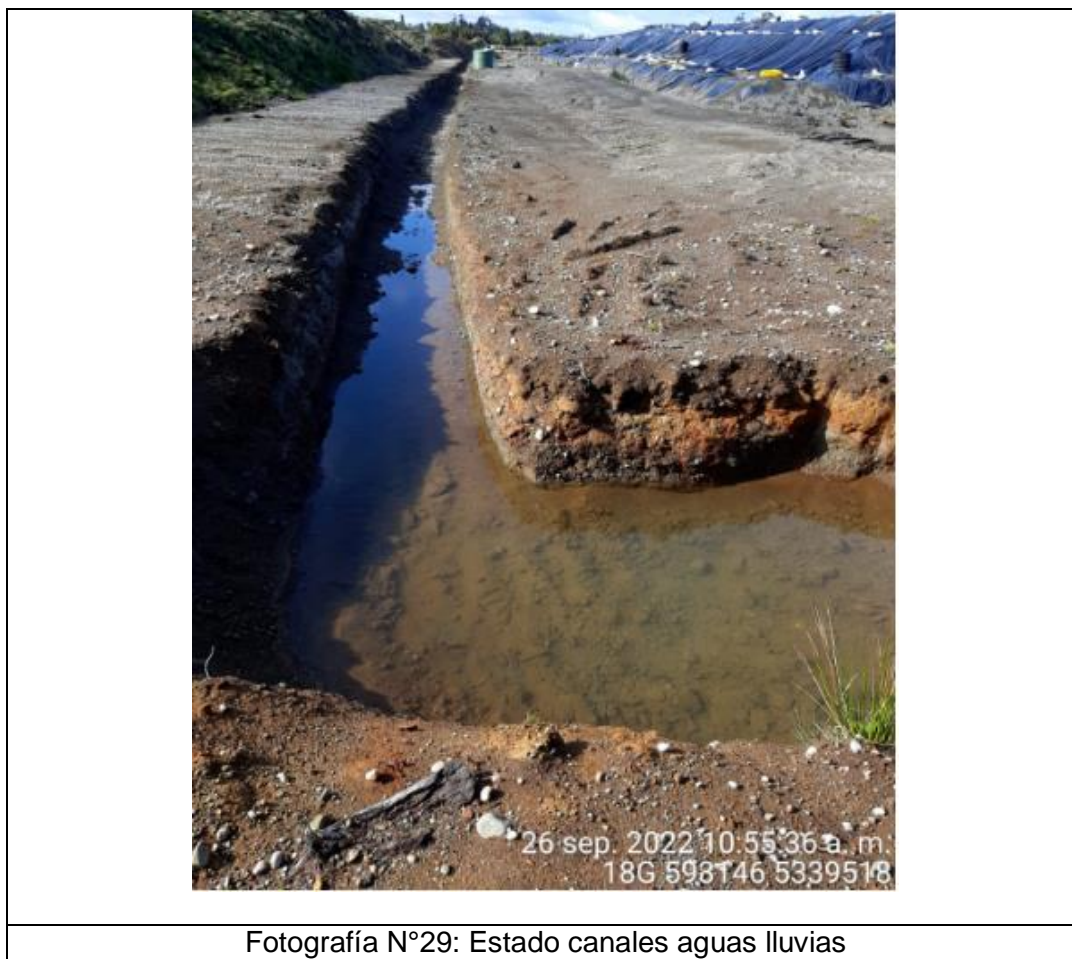
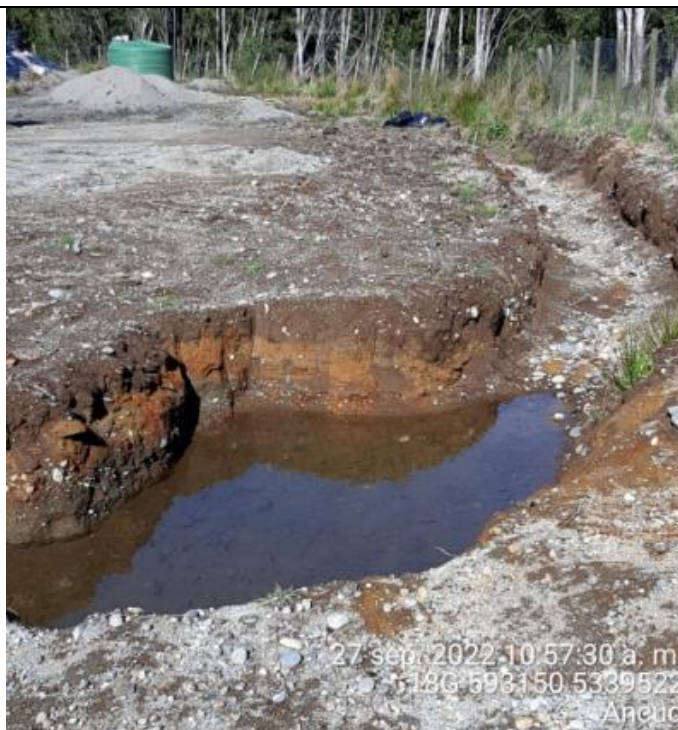
Fotografía N°30: Estado canales aguas lluvias

Los canales se encuentran limpios y las aguas lluvias se acumulan en el pozo ubicado en la zona norte recibiendo aportes provenientes de los canales perimetrales del lado este y oeste de la zanja. Se realizaron trabajos de mejora de los canales perimetrales producto de erosión por aguas lluvias. Se estuvo trabajando los días jueves 08 al sábado 10 de Septiembre, con maquinaria en el lugar. En las imágenes anteriores se puede ver los cambios y arreglos realizados. Se trabajó principalmente en el zona de adecuación y zona Oeste de los canales de aguas lluvias.

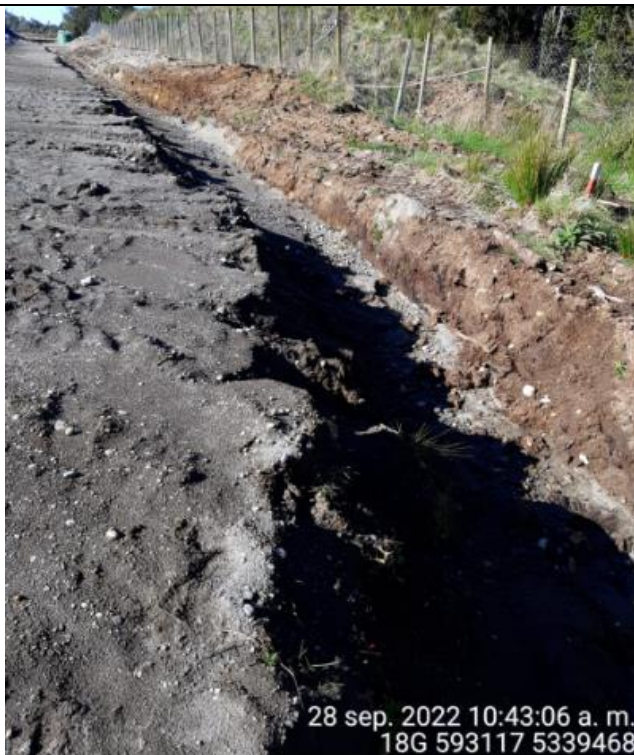
Fotografía N°31: Estado canales aguas lluvias

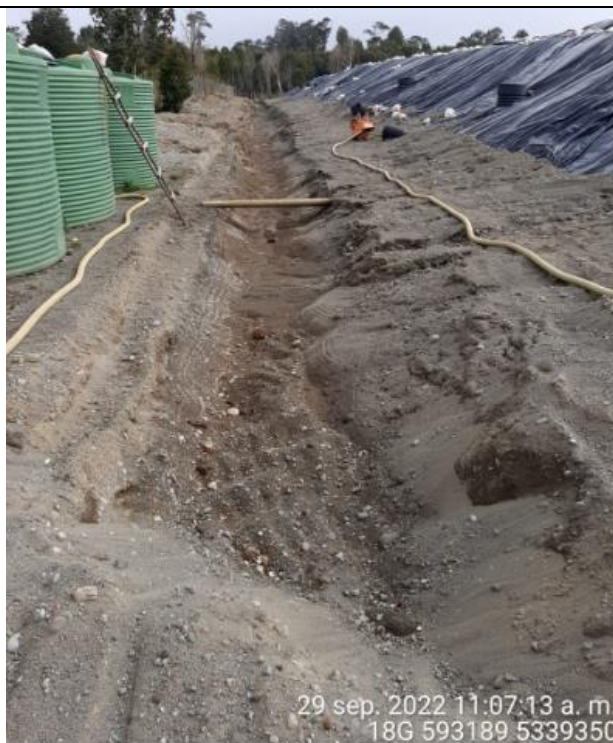
Fotografía N°32: Estado canales aguas lluvias

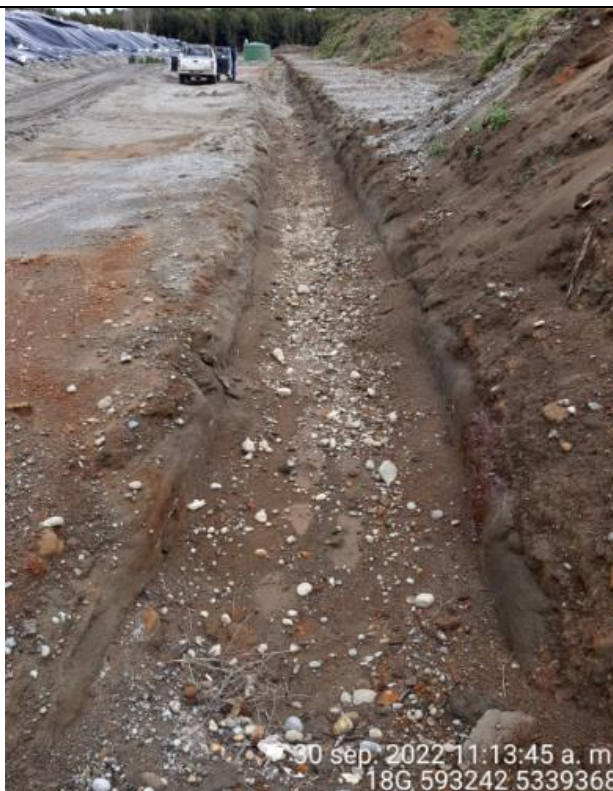
Fotografía N°33: Estado canales aguas lluvias

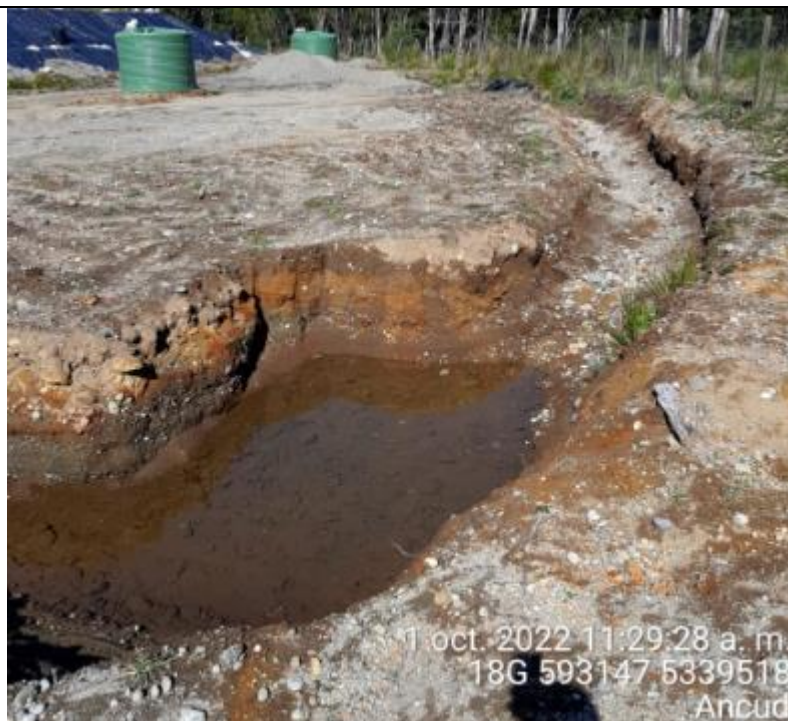
Fotografía N°34: Estado canales aguas lluvias

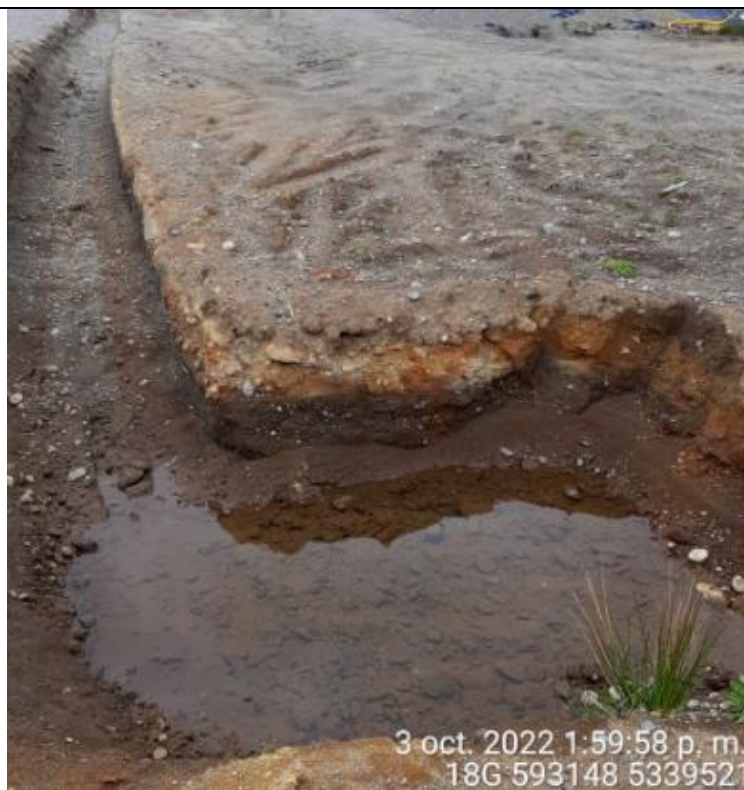
Fotografía N°35: Estado canales aguas lluvias

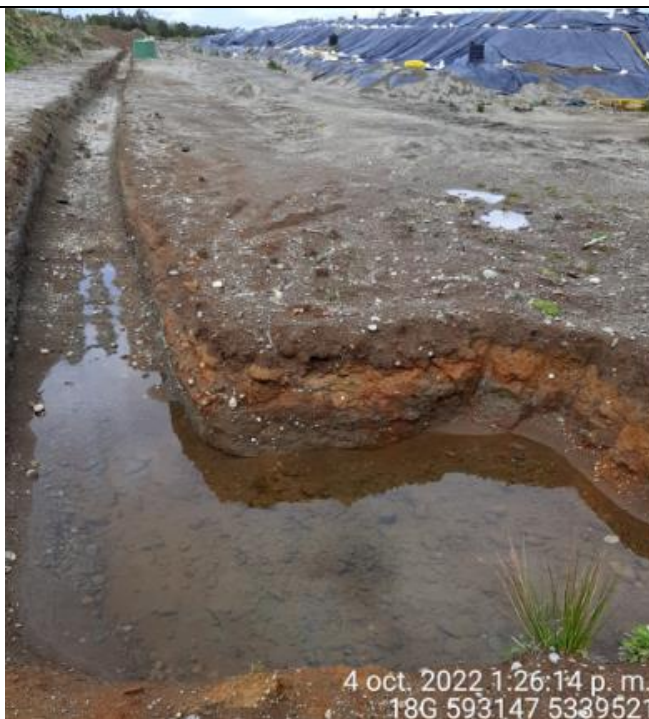
Fotografía N°36: Estado canales aguas lluvias

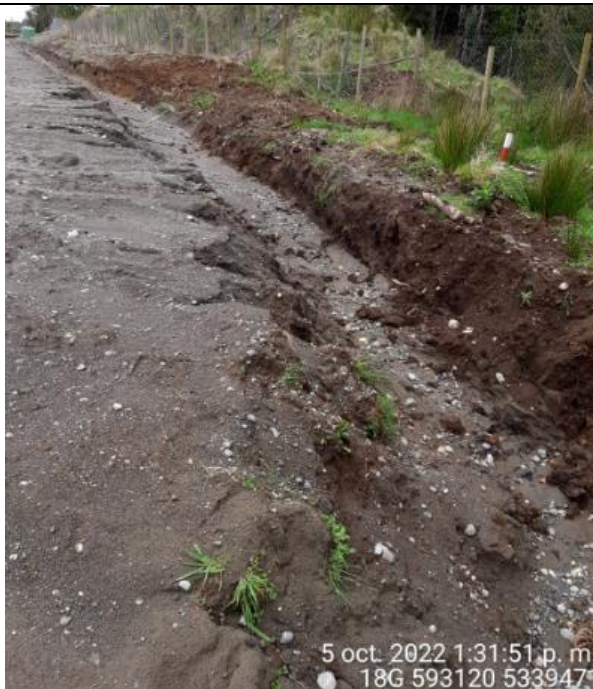
Fotografía N°37: Estado canales aguas lluvias

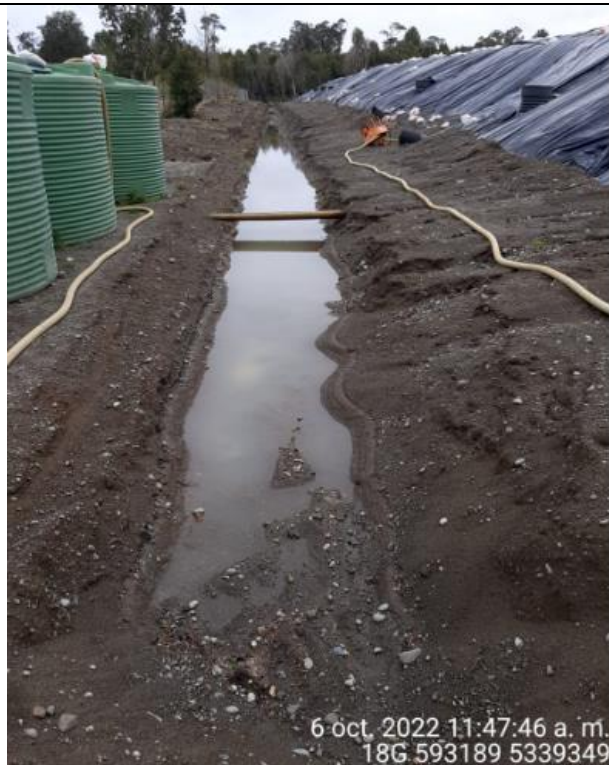
Fotografía N°38: Estado canales aguas lluvias

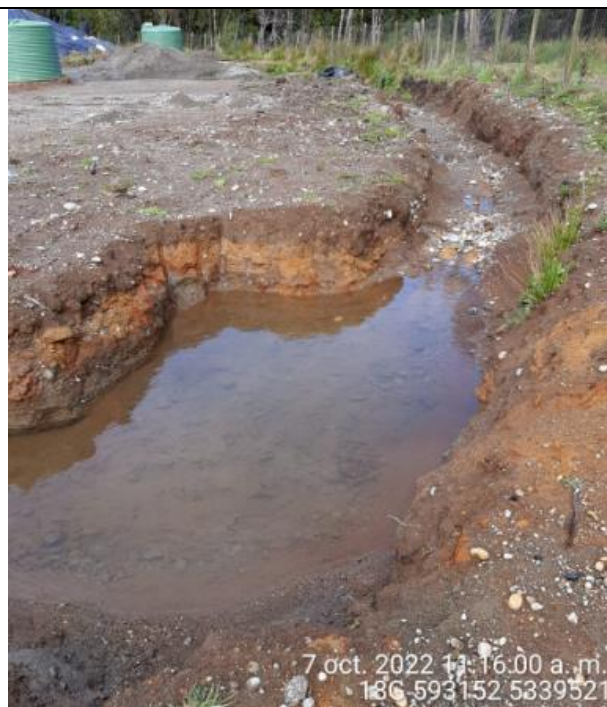
Fotografía N°39: Estado canales aguas lluvias

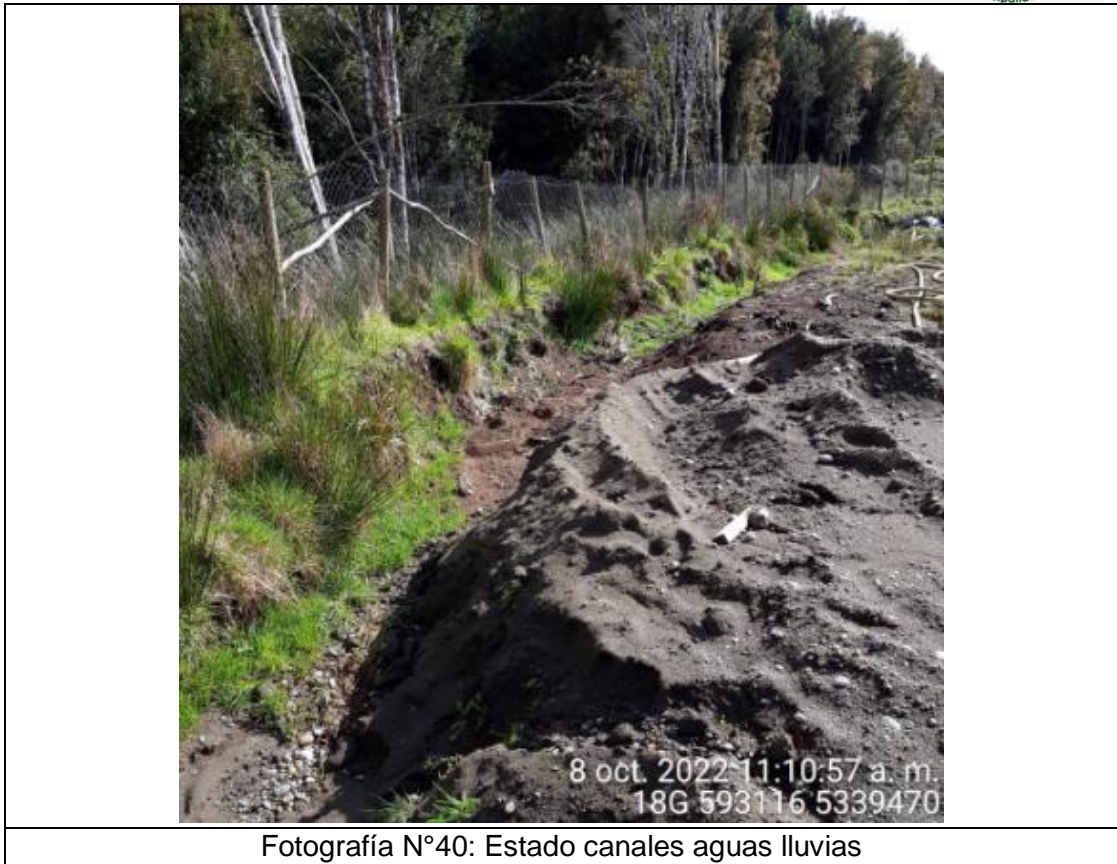
Fotografía N°40: Estado canales aguas lluvias
