INFORME TÉCNICO DE FISCALIZACIÓN AMBIENTAL

Medidas Provisionales

GENERADORA ELÉCTRICA ROBLERÍA

DFZ-2022-1857-VII-MP

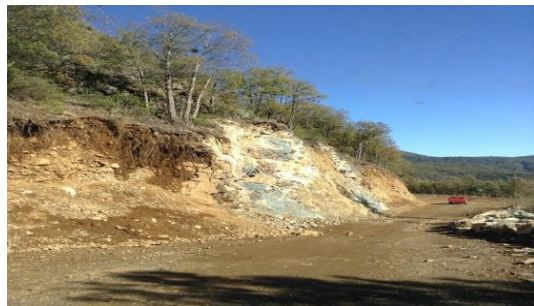
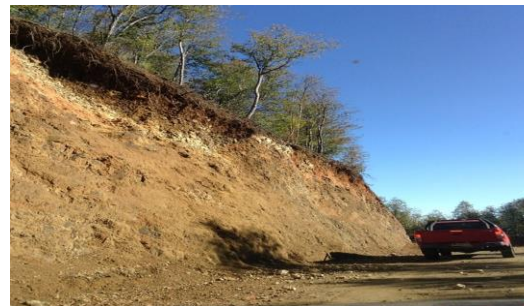
<p>en el lugar ni existían maquinarias. Además, la faja estaba limpia, sin la presencia de materiales rocosos mayores o de vegetación. Fotografías 1, 2 y 3.</p> <p>Además, se constató que las laderas contiguas a la faja de la tubería de aducción estaban en las mismas condiciones constatadas en inspección realizada en agosto de 2020, por lo que se puede señalar que no se han realizado nuevos trabajos en ellas. Finalmente, se constató la instalación de señalética para el tránsito de vehículos. Fotografías 4, 5, 6 y 7.</p> <p>Por otra parte, se constató que las obras del túnel estaban detenidas. Dicho túnel constituye una alternativa de construcción de la tubería de aducción y que permite completar el trazado de dicho ducto. El túnel presenta dos frentes (piques). El primer pique se localiza en las siguientes coordenadas UTM: 6.030.852 N - 295.709 E y, el segundo pique se localiza en las siguientes coordenadas UTM: 6.031.106 N - 295.784 E. Fotografía 8.</p> <p>Además, se visitó el punto hasta donde se ha habilitado la faja del acueducto (coordenadas UTM WGS 84: 6.031.251 N – 295.700 E), es decir, hasta donde se han realizado los trabajos de habilitación. Se constató que las obras estaban detenidas. Desde allí se puede observar (cerro abajo), la bocatoma localizada en el Estero Nacimiento, siendo el trayecto faltante de la tubería de aducción. Fotografías 9 y 10.</p> <p>Finalmente, se visitó el camino Nacimiento (localizado en la faja de la tubería de aducción) (coordenadas UTM WGS 84: 6.030.534 N – 295.427 E), el que se localiza por debajo de un camino vecinal, siendo este último el que presentó deslizamiento de material (caída de parte de la ladera), en septiembre de 2018. Fotografía 11.</p> <p>En el sector se restituyó y/o estabilizó el talud localizado bajo el camino vecinal afectado, con micro terrazas escalonadas, correspondiente a estructuras de polines de pino impregnados, que siguen las curvas de nivel del talud. Además, se habilitó una estructura en base a polines que serviría para controlar la escorrentía que pueda ocurrir en parte del talud. No obstante, al momento de la inspección, parte de las estructuras estaban dañadas debido al rodado de una roca producto de las precipitaciones de alta intensidad ocurridas en la zona hace aproximadamente 10 días, según lo indicado por el Sr. Portales. Fotografías 12 y 13.</p> <p>Además, el Sr. Portales informó que parte del camino vecinal antes mencionado, no está operativo, por lo que los vecinos del sector transitan por parte del camino Nacimiento (faja de la tubería de aducción). Fotografía 14.</p> <p>Posteriormente, y relacionado a la inspección ambiental anteriormente mencionada, el 09 de agosto de 2022, a través del ORD. N°2049/2022 el SERNAGEOMIN informó (Anexo</p>	<p>cumple con el control de estabilidad del talud, ya que no existió contención de los deslizamientos de rocas y suelo. El material se presenta húmedo, consiste en gravas, en su mayoría de alta plasticidad y baja competencia con evidente poca cohesión.</p> <p>-En camino Nacimiento se observan laderas expuestas, las que son susceptibles a remociones en masa, como deslizamientos por efecto de la gravedad y precipitaciones debido a material no consolidado y no competente en taludes de alto ángulo.</p> <p>Finalmente, es importante señalar que el estudio solicitado fue presentado por el titular el 31 marzo de 2022, mientras que la medida provisional fue dictada el 08 de octubre de 2020.</p>

Fotografía 1.	Fecha: 31-05-2022		Fotografía 2.	Fecha: 31-05-2022	
Coordenadas de referencia	Norte: 6.030.870	Este: 295.703	Coordenadas de referencia	Norte: 6.030.870	Este: 295.703
Descripción del medio de prueba: faja de la tubería de aducción. Se constató que las obras estaban detenidas.			Descripción del medio de prueba: faja de la tubería de aducción. Se constató que las obras estaban detenidas.

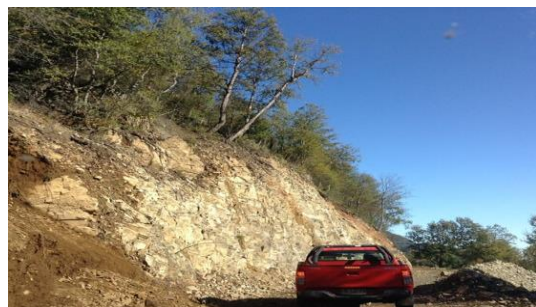
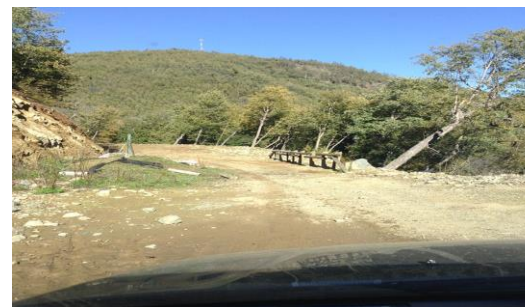
Fotografía 3.	Fecha: 31-05-2022		Fotografía 4.	Fecha: 31-05-2022	
Coordenadas de referencia	Norte: 6.030.870	Este: 295.703	Coordenadas de referencia	Norte: 6.030.870	Este: 295.703
Descripción del medio de prueba: faja de la tubería de aducción. Se constató que las obras estaban detenidas.			Descripción del medio de prueba: faja de la tubería de aducción. Se constató que las obras estaban detenidas.

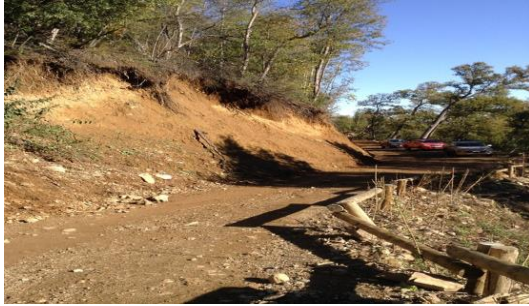
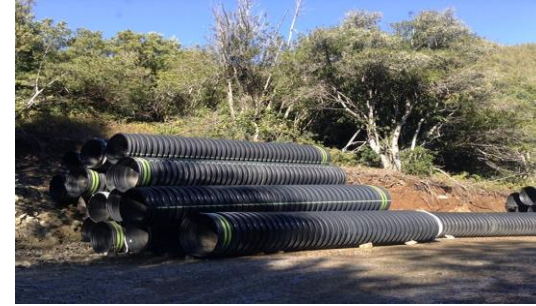
Fotografía 5.	Fecha: 31-05-2022		Fotografía 6.	Fecha: 31-05-2022	
Coordenadas de referencia	Norte: 6.030.870	Este: 295.703	Coordenadas de referencia	Norte: 6.030.870	Este: 295.703
Descripción del medio de prueba: faja de la tubería de aducción. Se constató que las obras estaban detenidas. Además, la faja estaba limpia, sin la presencia de materiales rocosos mayores o de vegetación.			Descripción del medio de prueba: obras detenidas.

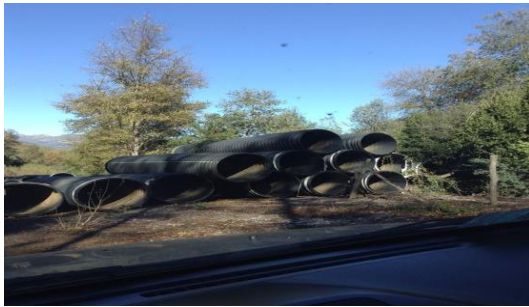
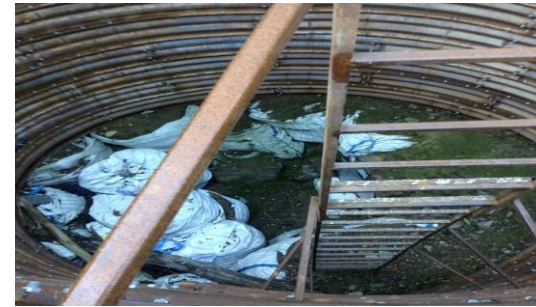
Fotografía 7.	Fecha: 31-05-2022		Fotografía 8.	Fecha: 31-05-2022	
Coordenadas de referencia	Norte: 6.030.870	Este: 295.703	Coordenadas de referencia	Norte: 6.031.106	Este: 295.784
Descripción del medio de prueba: obras detenidas.			Descripción del medio de prueba: se constató que las obras del túnel estaban detenidas.

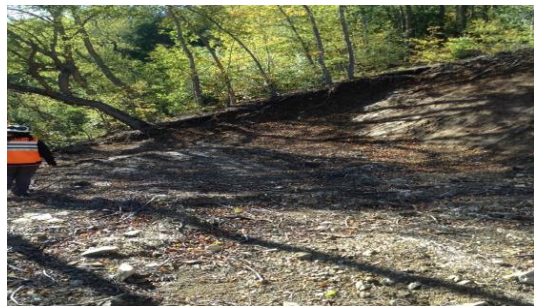
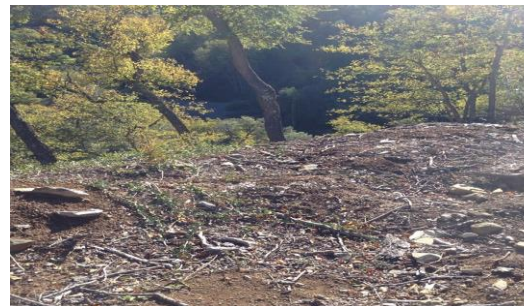
Fotografía 9.	Fecha: 31-05-2022		Fotografía 10.	Fecha: 31-05-2022	
Coordenadas de referencia	Norte: 6.031.251	Este: 295.700	Coordenadas de referencia	Norte: 6.031.251	Este: 295.700
Descripción del medio de prueba: punto hasta donde se ha habilitado la faja del acueducto.			Descripción del medio de prueba: punto hasta donde se ha habilitado la faja del acueducto.

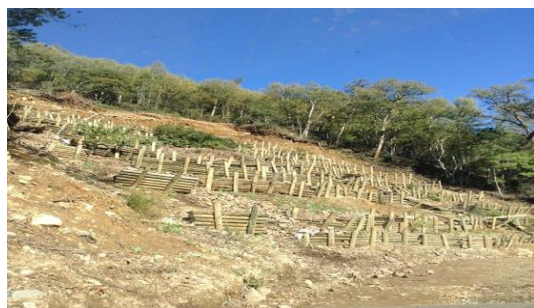
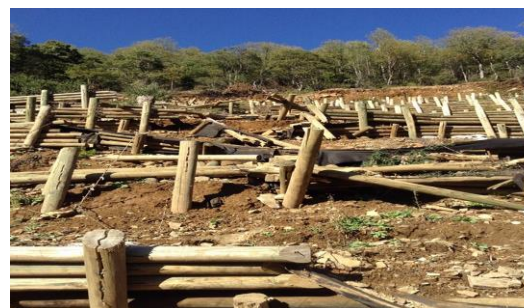
Descripción del medio de prueba: camino Nacimiento y obras instaladas sobre él.	Descripción del medio de prueba: sector sobre camino Nacimiento, donde se restituyó y/o estabilizó el talud, con micro terrazas escalonadas, correspondiente a estructuras de polines de pino impregnados, que siguen las curvas de nivel del talud.
--	---

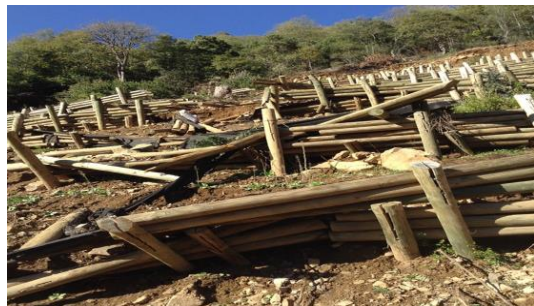
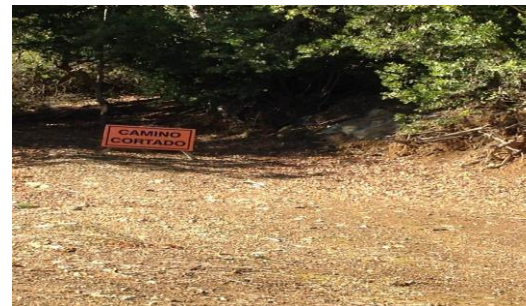
Descripción del medio de prueba: parte de las estructuras dañadas debido al rodado de una roca producto de las precipitaciones de alta intensidad ocurridas en la zona.	Descripción del medio de prueba: camino vecinal no operativo.
--	--

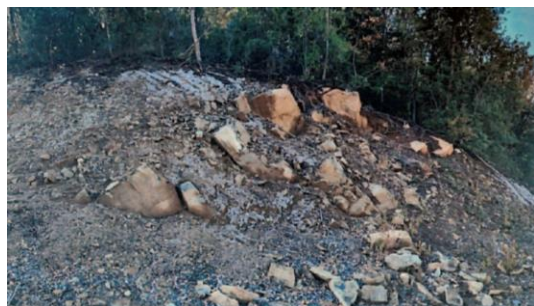
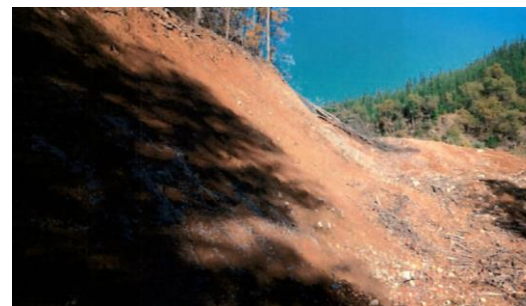
Descripción del medio de prueba: ladera con afloramientos de rocas fracturadas y meteorizadas.	Descripción del medio de prueba: perfil del talud en la ladera sur del estero donde está ubicada la bocatoma.
---	--

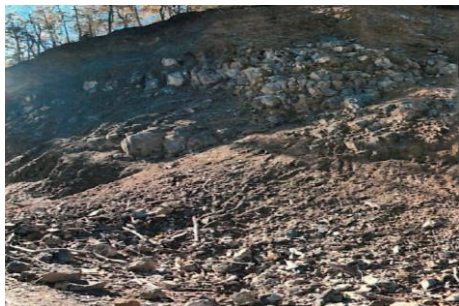
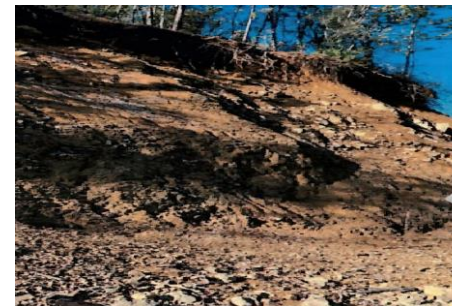
Fotografía 17.	Fecha: 31-05-2022		Fotografía 18.	Fecha: 31-05-2022	
Coordenadas de referencia	Norte: 6.031.048	Este: 295.778	Coordenadas de referencia	Norte: 6.031.048	Este: 295.778
Descripción del medio de prueba: talud con desprendimientos activos de suelo por efecto de gravedad. Presencia de roca fracturada y meteorizada.			Descripción del medio de prueba: talud subvertical con desprendimientos activos de suelo.

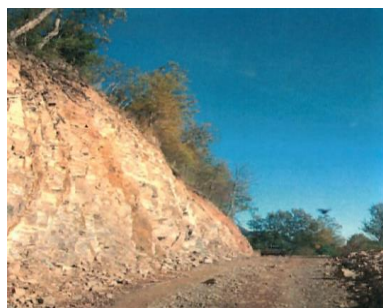
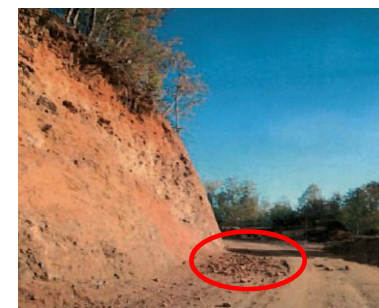
<p><i>Se reporta un desprendimiento de rocas y suelo en sector El Avellanal dos semanas previas a la visita por efecto de precipitaciones. El titular se ha encargado de limpiar la zona afectada, y de despejar el camino para mantenerlo habilitado debido al aumento de tránsito de particulares en el sector. En la parte superior del talud existía un camino vecinal que fue destruido durante eventos el año 2018 y está actualmente fuera de uso. La fortificación no cumple con el control de estabilidad del talud, ya que no existió contención de los deslizamientos de rocas y suelo. El material se presenta húmedo, consiste en gravas, en su mayoría de alta plasticidad y baja competencia con evidente poca cohesión. Fotografías 11, 12 y 13.</i></p> <p><u><i>P2 Camino Nacimiento</i></u></p> <p><i>Se observan laderas expuestas a lo largo del camino, las que son susceptibles a remociones en masa, como deslizamientos por efecto de la gravedad y precipitaciones debido a material no consolidado y no competente en taludes de alto ángulo. Fotografía 2.</i></p> <p><u><i>P3 Entrada Túnel</i></u></p> <p><i>Se visita la entrada al túnel de aducción. Fotografía 8.</i></p> <p><u><i>P4 Bocatoma</i></u></p> <p><i>Se visita la ladera sur, desde donde se ve la ubicación de la bocatoma en dirección norte. El talud está fuertemente fracturado y meteorizado. Presenta material no consolidado, suelo y fragmentos de roca. Fotografías 15 y 16.</i></p> <p><u><i>P5 Desprendimiento</i></u></p> <p><i>Sector con desprendimientos activos de suelo, roca y material orgánico (ramas y troncos), formando depósitos coluviales en la ladera del camino. Fotografías 17 y 18.</i></p> <p><u><i>P6 Talud Subvertical</i></u></p> <p><i>Se observan taludes subverticales a lo largo del camino recorrido, estos se encuentran en su mayoría sin protecciones, y se aprecian afloramientos de rocas meteorizadas. Fotografía 19.</i></p> <p><u><i>P7 Talud Subvertical Derrame</i></u></p> <p><i>Talud subvertical con desprendimientos de roca hacia el camino". Fotografía 20.</i></p>

Fotografía 19.	Fecha: 31-05-2022		Fotografía 20.	Fecha: 31-05-2022	
Coordenadas de referencia	Norte: 6.030.608	Este: 295.601	Coordenadas de referencia	Norte: 6.030.539	Este: 295.226
Descripción del medio de prueba: talud subvertical.			Descripción del medio de prueba: talud subvertical con desprendimientos de roca hacia el camino.
