INFORME TÉCNICO DE FISCALIZACIÓN AMBIENTAL

Medidas Provisionales

VERTEDERO CASTRO

DFZ-2020-3705-X-MP

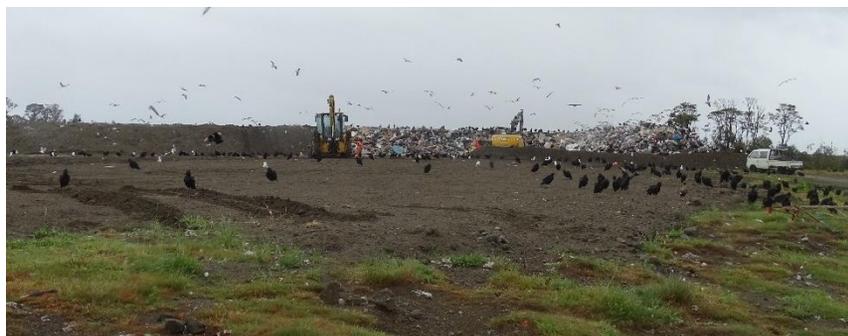
Fotografía 1.

Descripción del medio de prueba: Se observa frente de trabajo y máquina retroexcavadora trabajando en el lugar. Se observa también gran presencia de jotes.

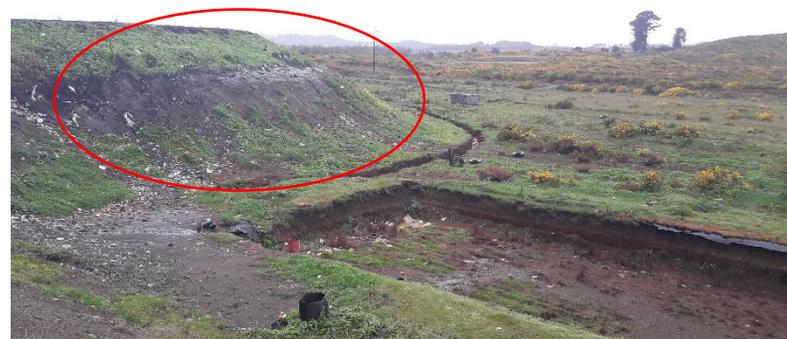
Fotografía 2.

Descripción del medio de prueba: Se observa cobertura de residuos en la zona que anteriormente se encontraba sin cobertura.

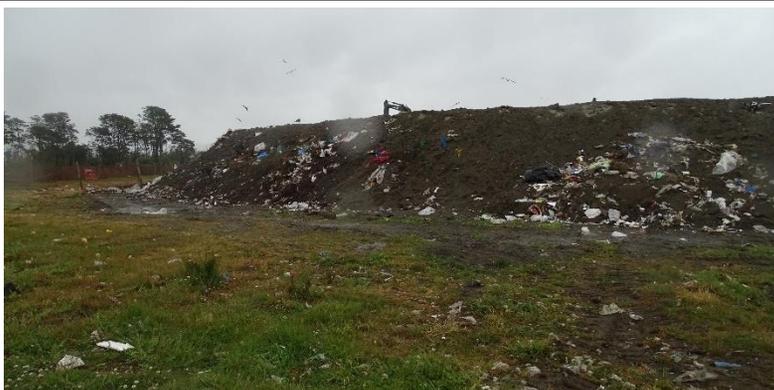
Fotografía 3.

Descripción del medio de prueba: Se observan taludes del tercer nivel con falta de cobertura y compactación, y con presencia de residuos descubiertos.

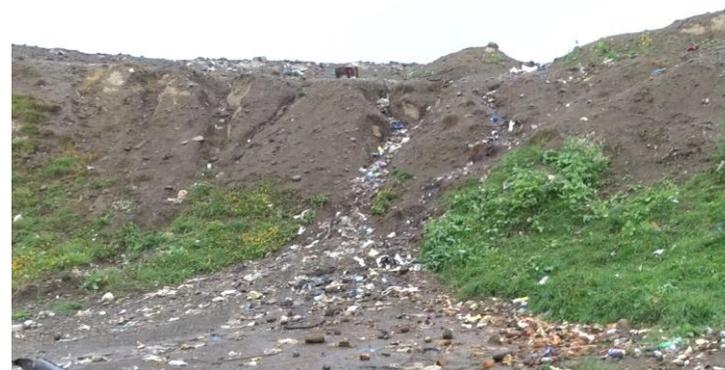
Fotografía 4.

Descripción del medio de prueba: Se observan grietas en talud.

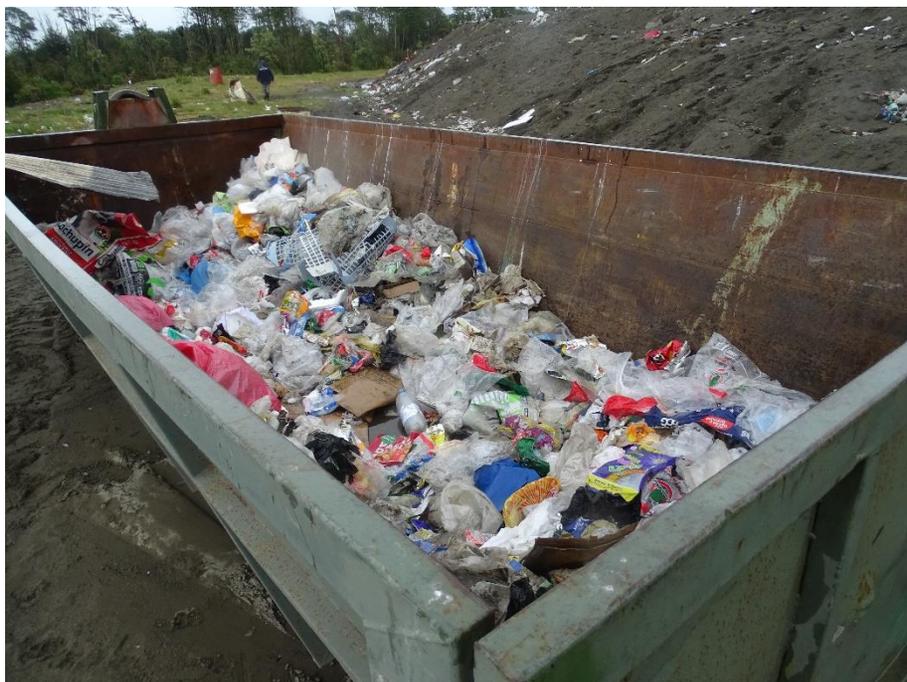
Fotografía 5.

Descripción del medio de prueba: Se observa container de residuos sólidos fuera del frente de trabajo que son recolectados por trabajadores del vertedero.

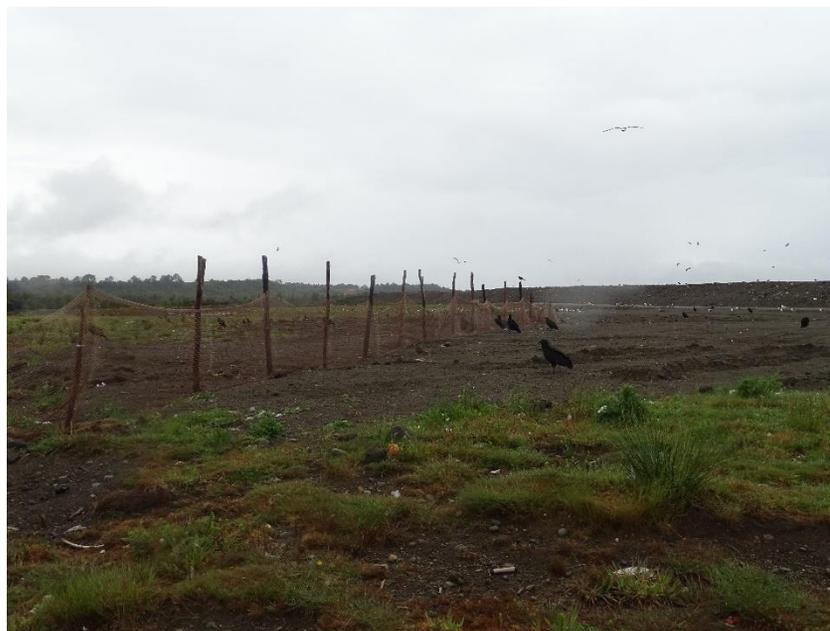
Fotografía 6.

Descripción del medio de prueba: Se observa sector con cerco artesanal de red, en los alrededores del frente de trabajo.

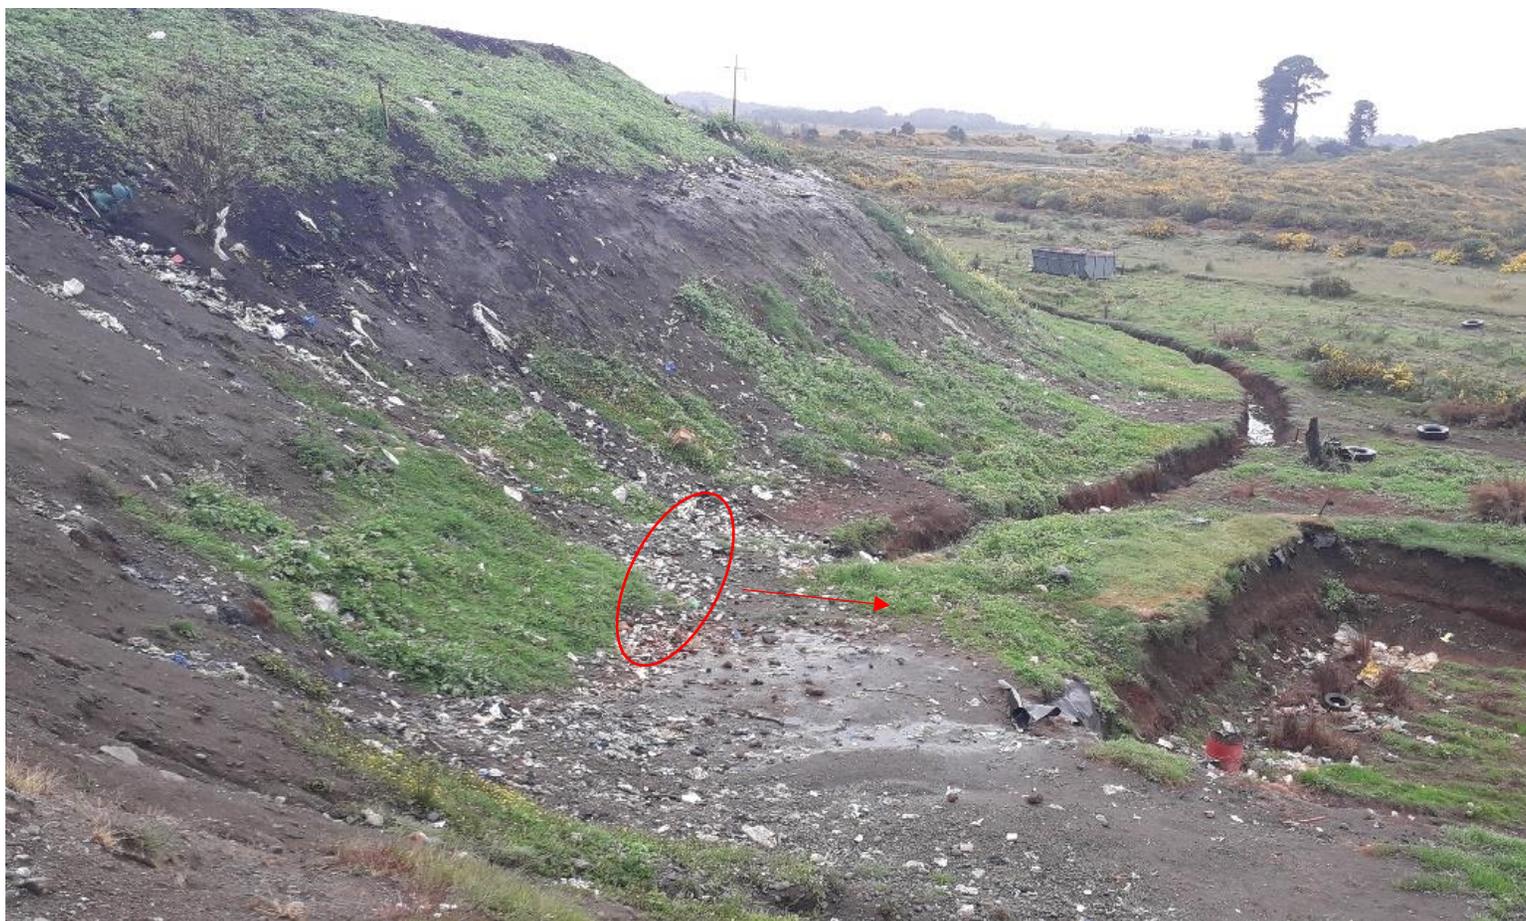
Fotografía 7.

Descripción del medio de prueba: Se observa afloramiento de lixiviados en lado Este, los que escurren hacia piscina de lixiviados.

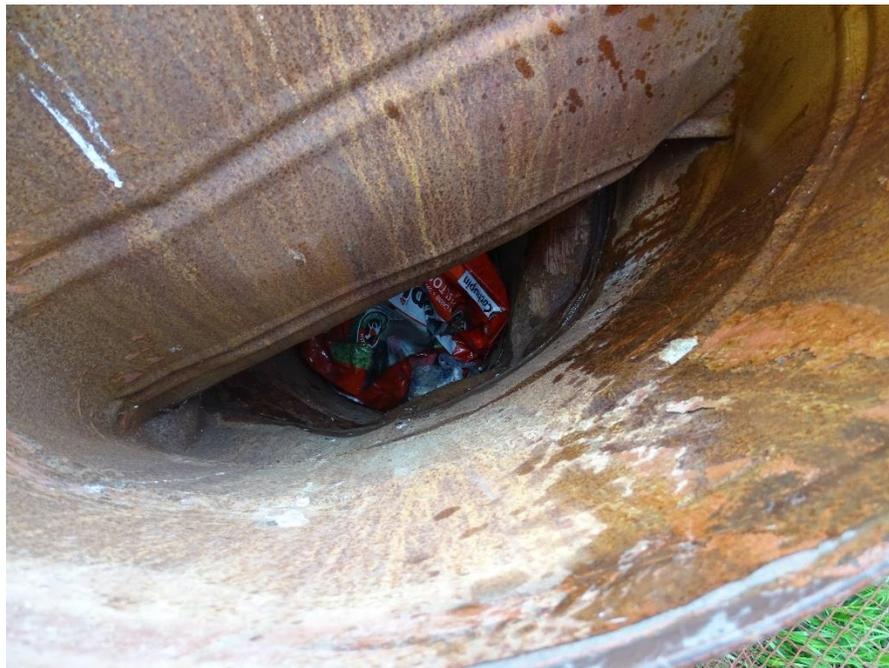
Fotografía 8.

Descripción del medio de prueba: Se observa presencia de residuos al interior de chimenea de ventilación.

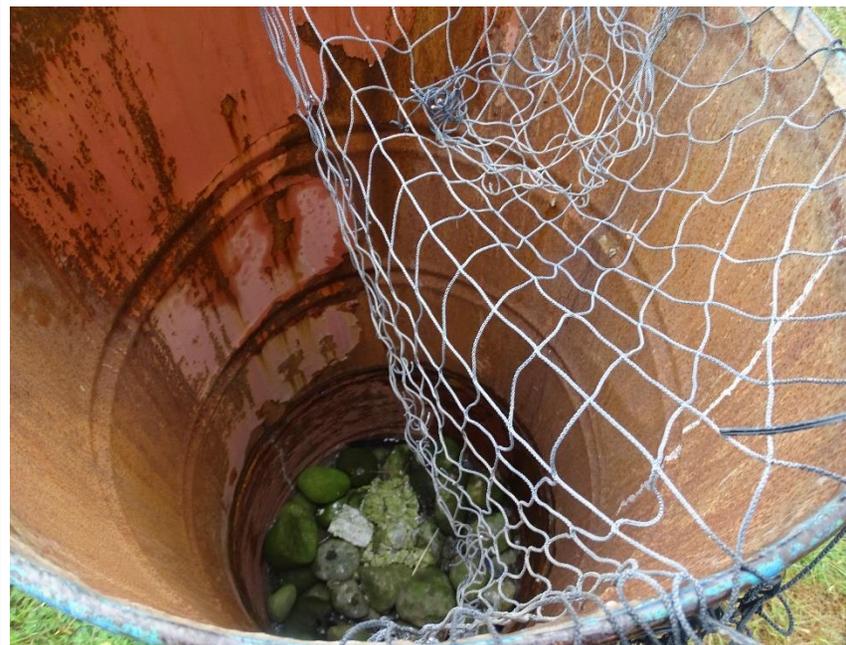
Fotografía 9.

Descripción del medio de prueba: Se observa chimenea obstruida, con material pétreo y con malla en parte superior para impedir el ingreso de residuos.

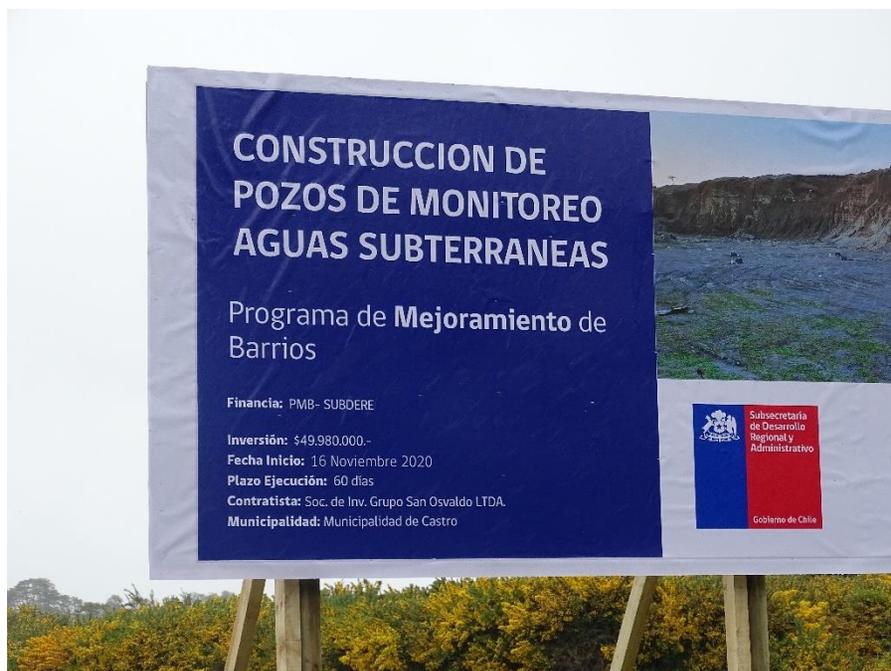
Fotografía 10.

Descripción del medio de prueba: Se observa cartel informativo de proyecto “Construcción de pozos de monitoreo de aguas subterráneas”.

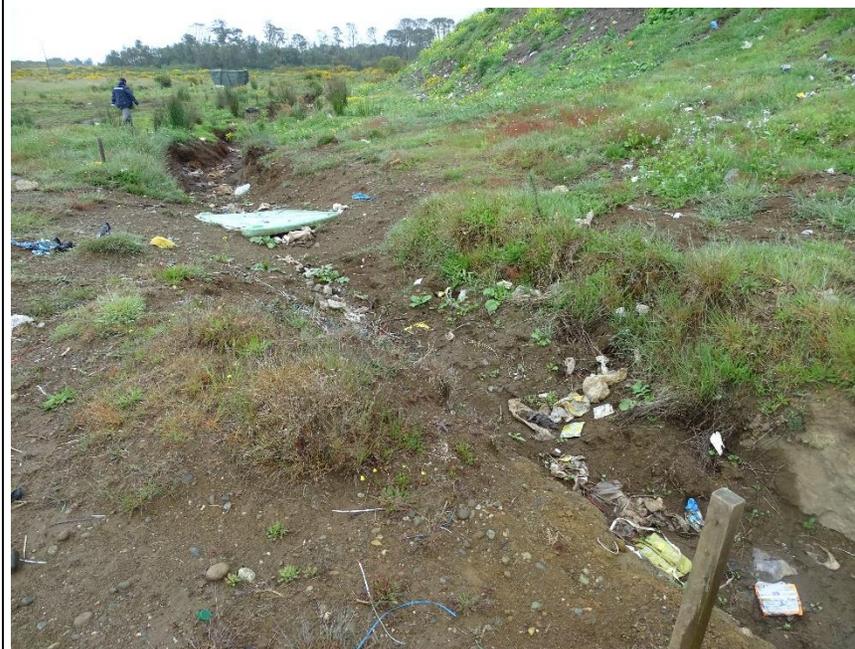
Fotografía 11.

Descripción del medio de prueba: Se observa canal perimetral en mal estado, sin conformación definida, y con presencia de residuos y vegetación.

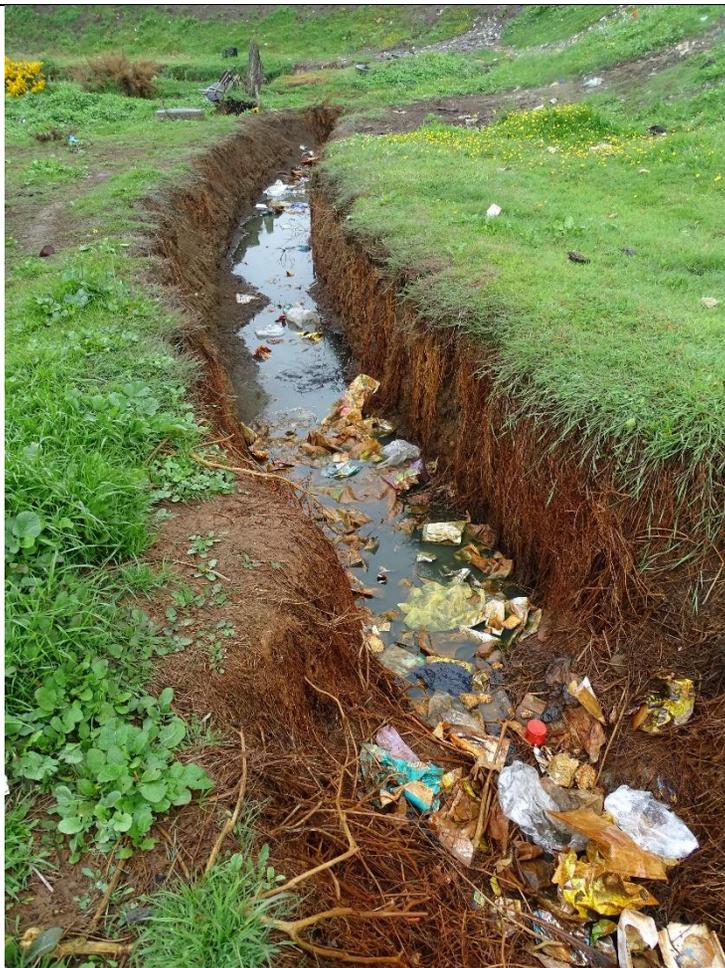
Fotografía 12.

Descripción del medio de prueba: Se observa canales de aguas lluvias con acumulación de líquidos mezclados con residuos. Se observa coloración rojiza de la tierra, sin percibirse olor a lixiviados.

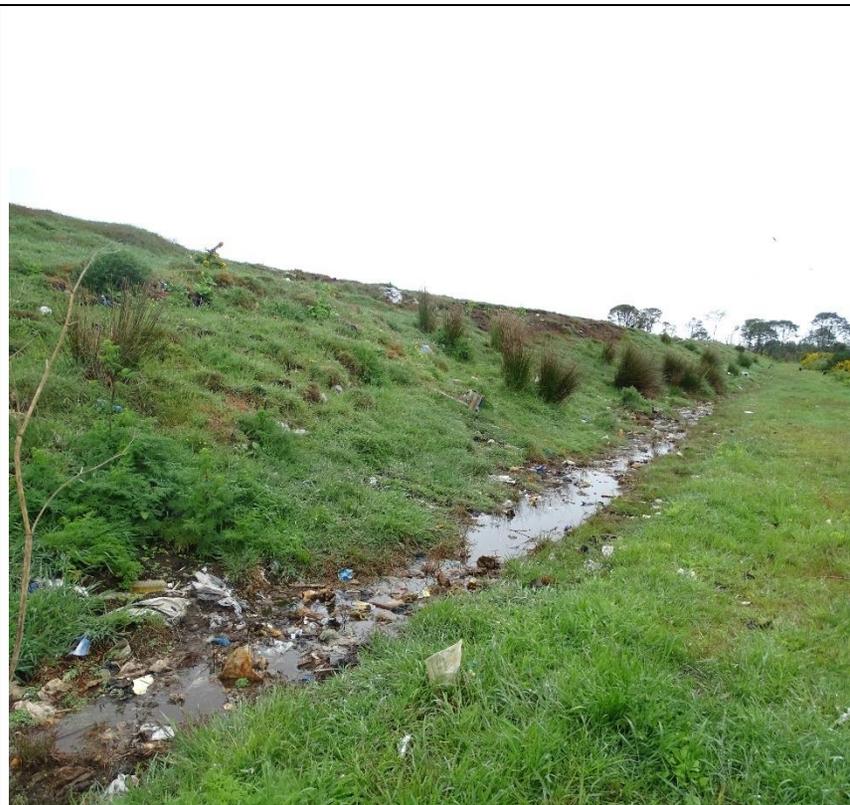
Fotografía 13.

Descripción del medio de prueba: Se observa acumulación de aguas lluvias mezcladas con residuos en la base de taludes del primer y segundo nivel de la masa de residuos.
