INFORME TÉCNICO DE FISCALIZACIÓN AMBIENTAL

Medidas Provisionales

VERTEDERO CASTRO

DFZ-2022-325-X-MP

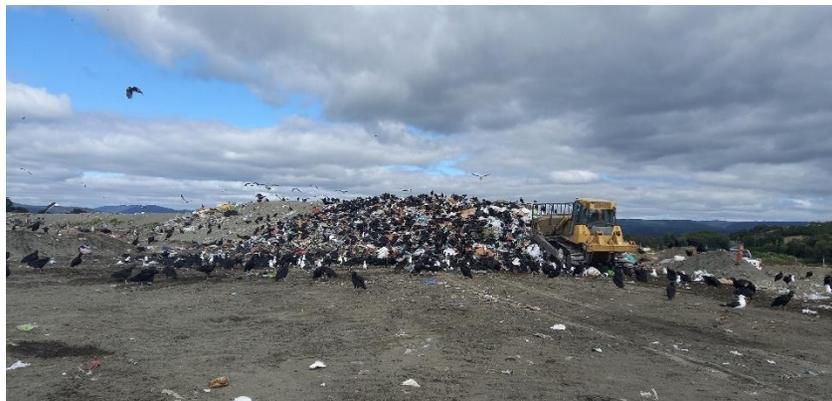
Fotografía 1.

Descripción del medio de prueba: Se observa frente de trabajo y máquina trabajando en el lugar. Se observa también gran presencia de jotes.

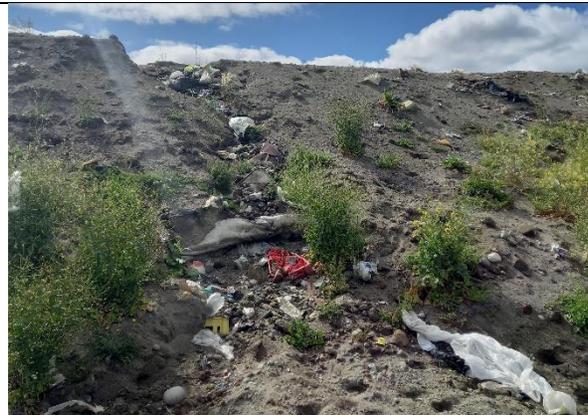
Fotografía 2.

N°	Medida asociada	Hecho constatado	Conformidad técnica de la medida
1	<p>Realizar la compactación y cobertura diaria de los residuos sólidos domiciliarios dispuestos en el vertedero durante la jornada de trabajo, considerando la correcta cobertura de los residuos expuestos en los taludes. Para lo anterior se deberá considerar especialmente:</p> <ul style="list-style-type: none"> (i) funcionamiento diario de equipo bulldozer, (ii) material de cobertura disponible, (iii) disponibilidad de personal para realización de actividad. 	<p><u>Actividad SMA 14-12-2021 (Ver anexo 1)</u></p> <p>Con fecha 14 de diciembre de 2021 se realiza inspección ambiental dando a conocer al Sr. Carlos Mansilla, trabajador y maquinista del vertedero, el alcance de la actividad. En el lugar se constata que existe un frente de trabajo activo, con residuos sólidos al descubierto, y gran presencia de vectores (jotes principalmente) (fotografía 1). Se constata maquina bulldozer trabajando en el frente de trabajo, y se percibe fuerte olor de los residuos.</p> <p>En los alrededores del frente de trabajo, y en general en toda la masa de residuos, se constata deficiente cobertura y compactación en superficie y en taludes, con residuos al descubierto, zonas irregulares y grietas en taludes (Fotografía 2). Se constata que la superficie de la masa de residuos es dispareja, con material de cobertura dispuesto en diferentes sectores. Sr. Mansilla informa que actualmente se encuentran trabajando con una sola máquina debido a retroexcavadora y camión se encuentran en labores de apoyo por incendio de viviendas en Castro. Señala que por lo mismo, los residuos no se cubren desde el fin de semana.</p> <p>Se constata que los escombros del incendio se encuentran siendo acopiados en pozo ubicado a un costado de la masa de residuos (Fotografía 3), y en menor medida se están ingresando a la masa de residuos (Fotografía 4).</p> <p>Sobre la contingencia de incendio ocurrida hace unas semanas, Sr. Mansilla informa que se produjo durante la noche en el frente de trabajo, quemándose solo los residuos que habían sido depositados por los camiones durante la noche.</p> <p>Se constata presencia de excremento y huellas de ganado en algunos sectores de la masa de residuos.</p> <p>Por lo cual se concluye que titular no da cumplimiento a la medida solicitada.</p>	<p>Se verifica la no conformidad en el alcance de la medida N°1 establecida en la Res. Ex. N°2430 de fecha 16 de noviembre de 2021.</p>

Descripción del medio de prueba: Se observa grieta y compactación deficiente en talud.

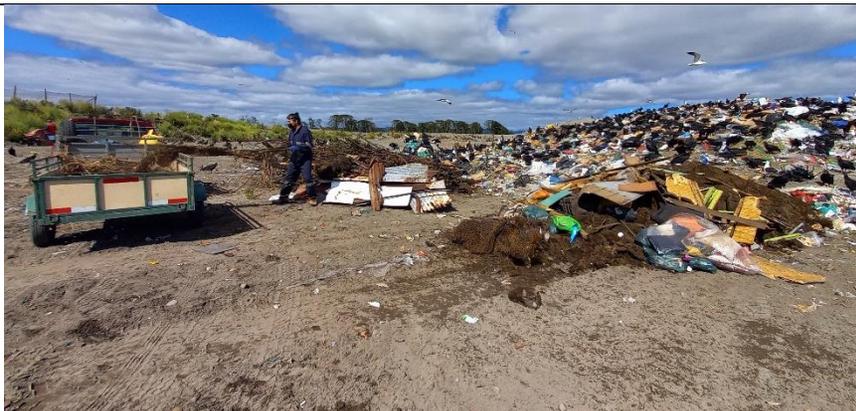
Fotografía 3.

Descripción del medio de prueba: Se observan residuos y escombros del incendio, siendo dispuestos en el frente de trabajo.

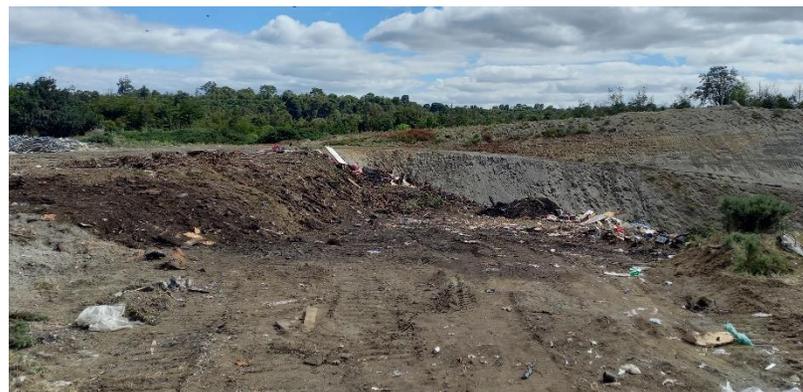
Fotografía 4.

Descripción del medio de prueba: Se observa acopio de residuos y escombros del incendio.

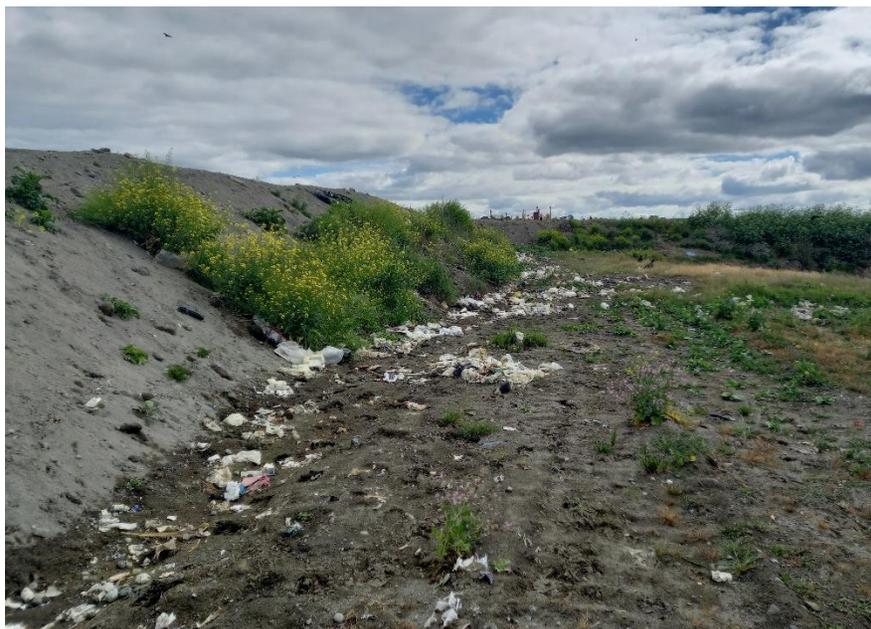
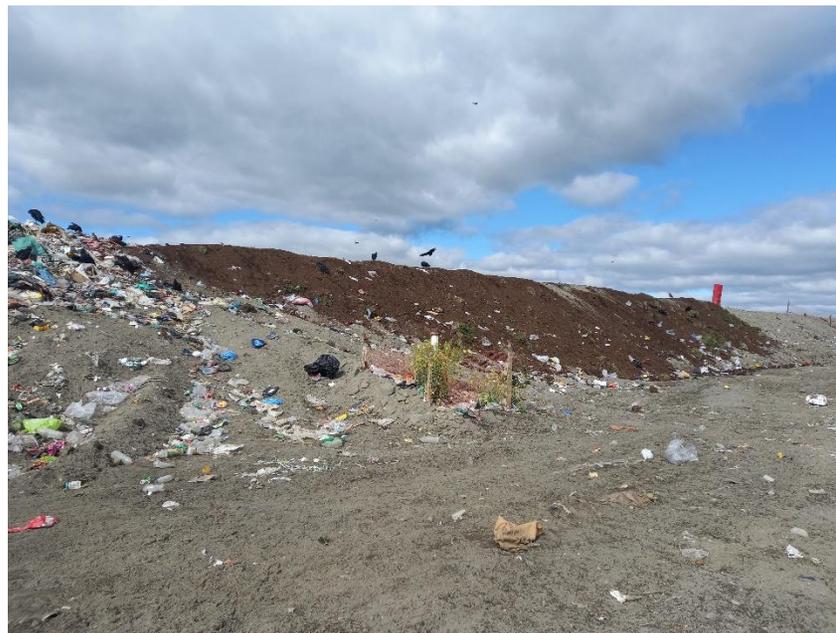
2	<p>Realizar la limpieza diaria de todos los residuos dispersos, tanto en la superficie del vertedero, taludes y caminos interiores, los que deberán ser dispuestos al interior del mismo vertedero Castro,</p>	<p><u>Actividad SMA 14-12-2021</u></p> <p>En inspección ambiental realizada con fecha 14 de diciembre de 2021, se constata la presencia de residuos dispersos tanto en superficie como en taludes de la masa de residuos. Se constata el trabajo de recolección por parte de personal del vertedero (dos personas), no dando a vasto con la cantidad de residuos al descubierto y dispersos (Fotografía 5 y 6). Por lo cual se concluye que titular no da cumplimiento a la medida solicitada.</p>	<p>Se verifica la no conformidad en el alcance de la medida N°2 establecida en la Res. Ex. N°2430 de fecha 16 de</p>

Descripción del medio de prueba: Se observan residuos dispersos en taludes, y en la base de los mismos.

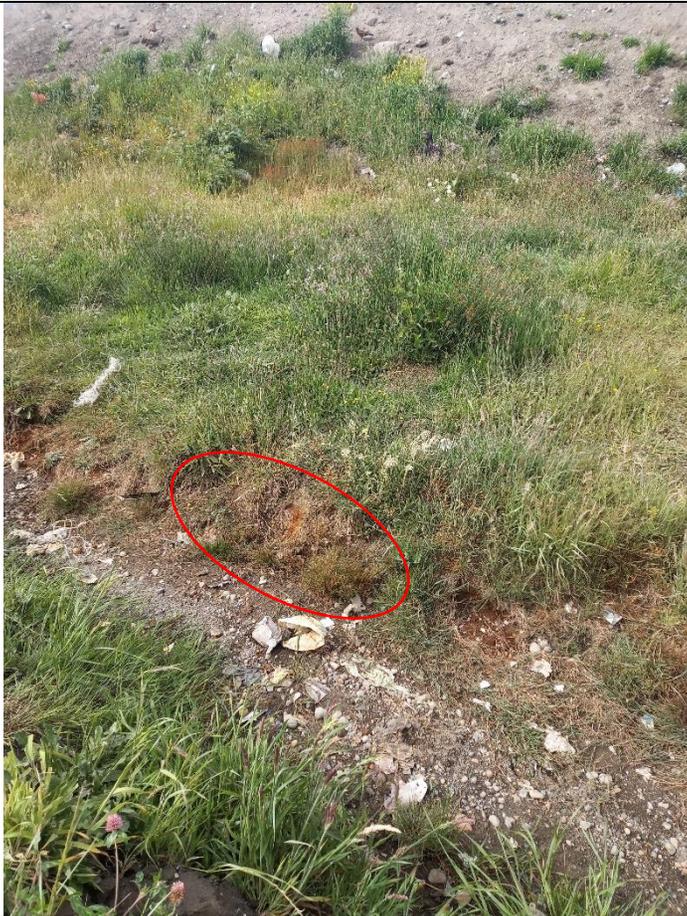
Fotografía 7.

N°	Medida asociada	Hecho constatado	Conformidad técnica de la medida
	dando cumplimiento a lo exigido en medida (a) anterior		noviembre de 2021.
3	<p>Extraer de manera inmediata, y de forma permanente y diaria, los líquidos lixiviados mezclados con aguas lluvias que se encuentran al interior del sitio de disposición de residuos desde el interior de las cámaras de inspección de lixiviados, en las zanjas de aguas lluvias y en las dos piscinas de acumulación de lixiviados no impermeabilizadas. Adicionalmente se deberá asegurar con la implementación de la medida, que no escurran líquidos lixiviados hacia las piscinas de acumulación no impermeabilizadas. Para todo lo anterior deberá contar un sistema de bombeo propio y/o disponible en camión limpiafosas utilizado para dichos efectos. Los líquidos lixiviados extraídos deberán ser dispuestos en un lugar autorizado. Se deberá informar la cantidad de lixiviados extraídos</p>	<p><u>Actividad SMA 14-12-2021</u></p> <p>En inspección ambiental realizada con fecha 14 de diciembre de 2021, se constata la presencia de lixiviados en caminos de acceso a la masa de residuos, en sector Norte del vertedero (Fotografía 7). Se constata afloramiento en taludes y base de la masa de residuos, que escurre hacia canalizaciones artesanales ubicadas al costado de uno de los caminos de acceso a la masa de residuos (Fotografía 8).</p> <p>Se revisan las cámaras de lixiviados, constatándose presencia de líquidos al interior (Fotografía 9). No se percibe olor a lixiviado.</p> <p>Se constata que las piscinas de acumulación de lixiviados se encuentran vacías sin líquidos en su interior, con presencia de vegetación y residuos sólidos dispersos (Fotografía 10 y 11).</p> <p>Por lo cual, se concluye que titular no da cumplimiento a la medida solicitada.</p>	<p>Se verifica la no conformidad en el alcance de la medida N°3 establecida en la Res. Ex. N°2430 de fecha 16 de noviembre de 2021.</p>

Descripción del medio de prueba: Se observa afloramiento de lixiviados en camino de acceso a la masa de residuos.

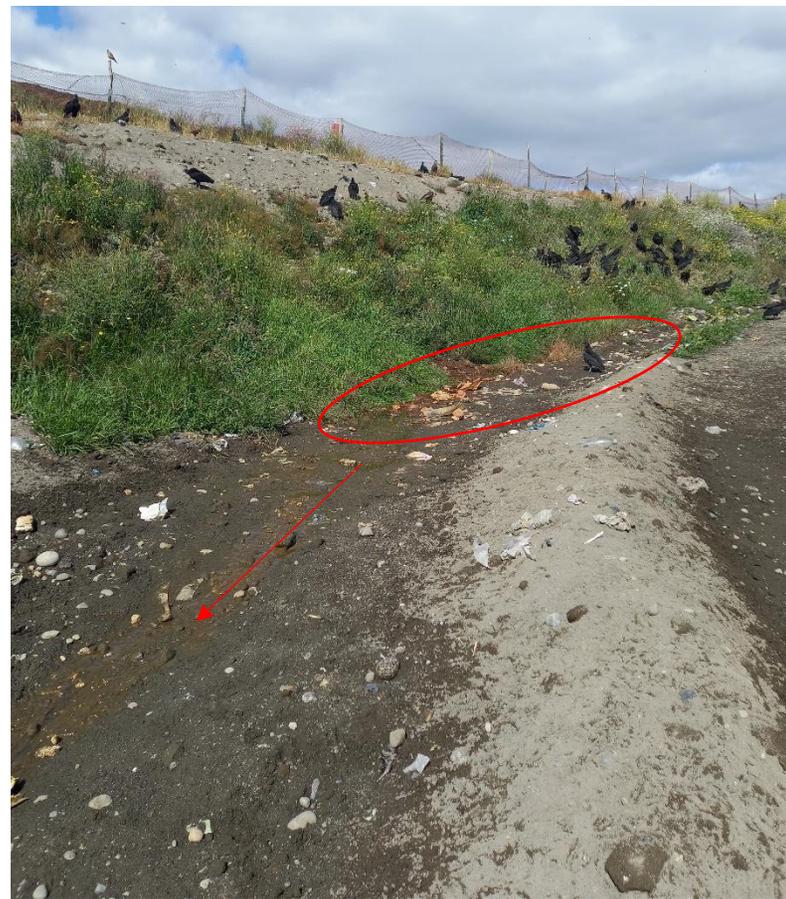
Fotografía 8.

Descripción del medio de prueba: Se observa afloramiento y escurrimiento de lixiviados en camino interior de acceso a la masa de residuos.

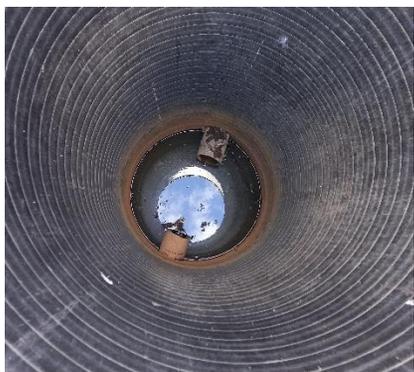
Fotografía 9.

Descripción del medio de prueba: Se observa cámara de lixiviados con líquido en su interior.

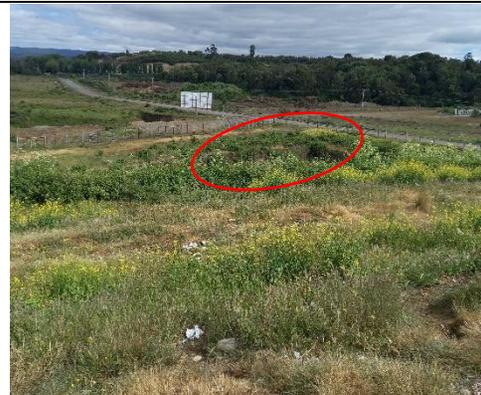
Fotografía 10.

Descripción del medio de prueba: Se observa piscina de lixiviados Oeste, sin uso y con abundante vegetación.

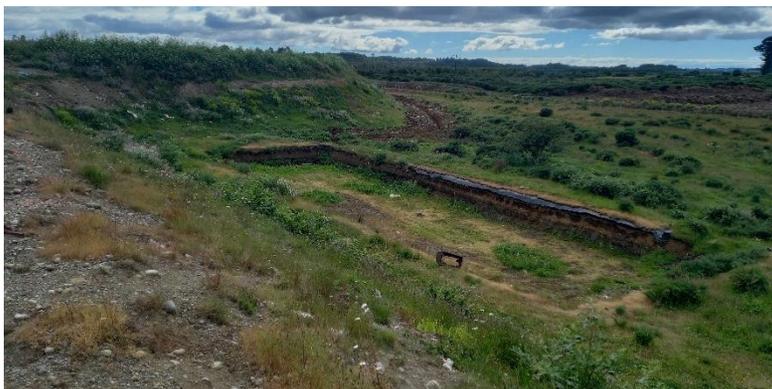
Fotografía 11.

Descripción del medio de prueba: Se observa piscina de lixiviados Este, sin presencia de líquidos en su interior y con vegetación.

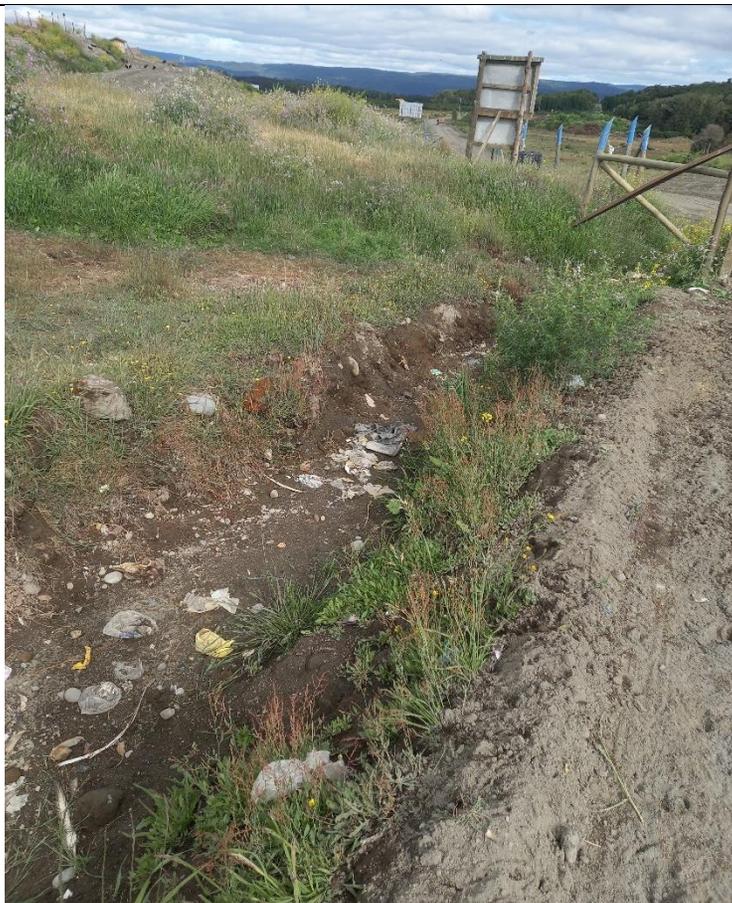
Fotografía 13.

6	Ejecutar la limpieza, mantención y delimitación de los canales de aguas lluvias, que permitan que estos cuenten con al menos 0.7 [m] de ancho x 0.7 [m] de profundidad y con pendiente que permita el escurrimiento de aguas lluvias a canal libre, dando	<p><u>Actividad SMA 14-12-2021</u></p> <p>En inspección ambiental realizada con fecha 14 de diciembre de 2021, se constata que canales perimetrales de aguas lluvias son discontinuos e irregulares, mal conformados, con presencia de residuos sólidos (principalmente plásticos) y vegetación (Fotografía 13).</p> <p>Se constata que en sector Este, en canalización que se dirige hacia la piscina de lixiviados Este, los canales se encuentran despejados, con la huella de máquina retroexcavadora. Se constata que la canalización, tipo zanja, tiene una profundidad de poco más de 1 metro, y un poco más de 1 metro de ancho (Fotografía 14).</p> <p>Por lo cual se concluye que titular no da cumplimiento a la medida.</p>	Se verifica la no conformidad en el alcance de la medida N°6 establecida en la Res. Ex. N°2430 de fecha 16 de noviembre de 2021.

Descripción del medio de prueba: Se observa canal perimetral a orilla de camino con presencia de residuos, irregular y poco definido.

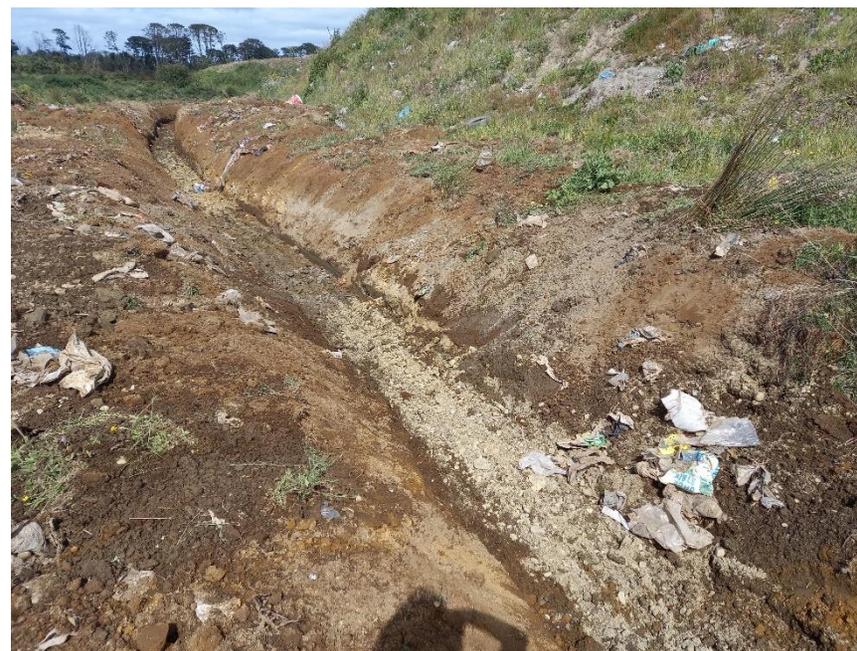
Fotografía 14.

Descripción del medio de prueba: Se observa canal perimetral lado Este con la huella de máquina retroexcavadora. Se constata que la canalización, tipo zanja, tiene una profundidad de poco más de 1 metro, y un poco más de 1 metro de ancho, y con presencia de residuos en algunos sectores.
