Informe Actividades “Relleno Sanitario Puntra” Lunes 07 de Noviembre del 2022

En virtud de las labores que se realizan constantemente en el recinto del Relleno Sanitario Puntra. El presente informe contiene las actividades realizadas en el relleno sanitario en el periodo de tiempo que aborda el informe, entre las cuales se encuentran:

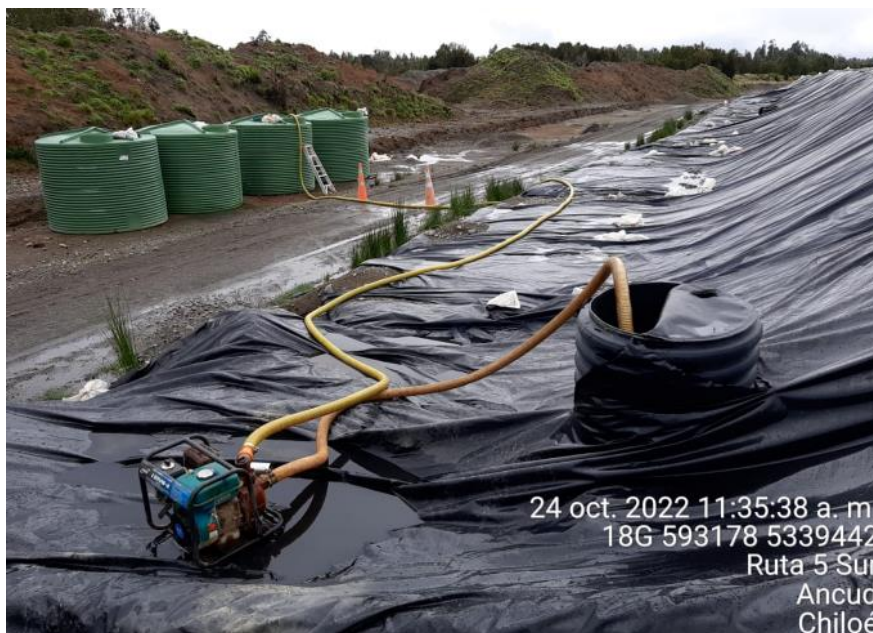
Fotografía N°1: Extracción de Lixiviados desde cámara C12.
Tomada: Lunes 24 de Octubre del 2022.

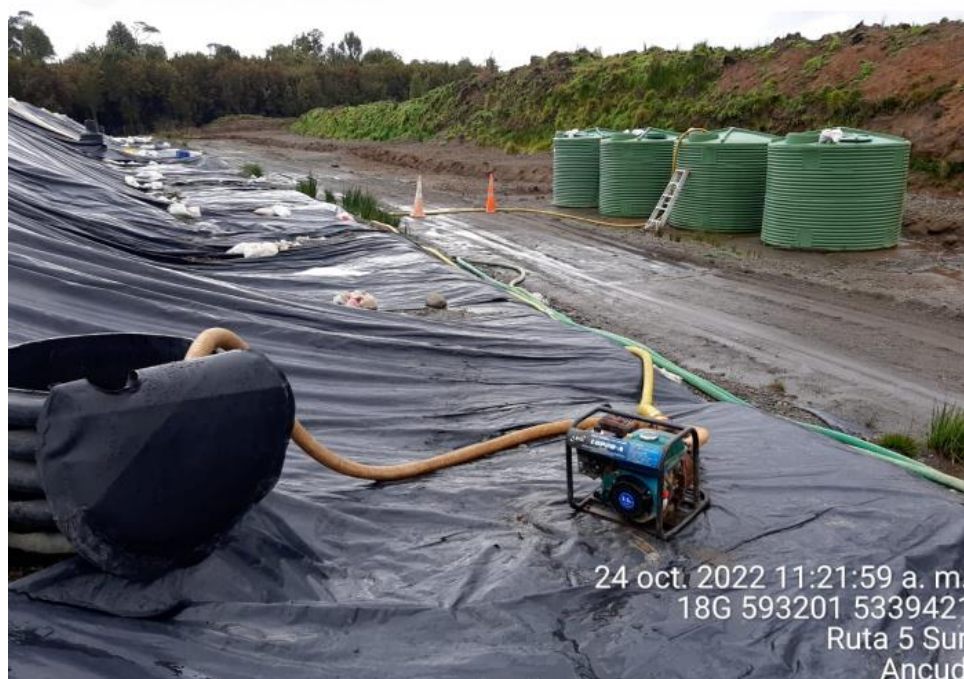
Fotografía N°2: Extracción de Lixiviados desde cámara C13.
Tomada: Lunes 24 de Octubre del 2022.

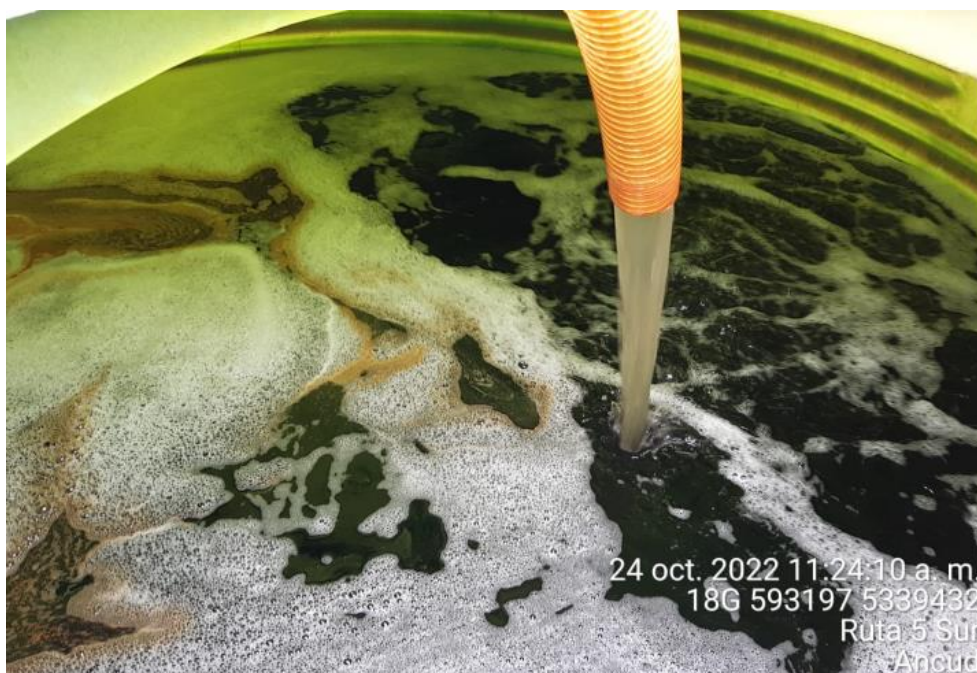
Fotografía N°3: Extracción de Lixiviados a estanque por personal municipal.
Tomada: Lunes 24 de Octubre del 2022.

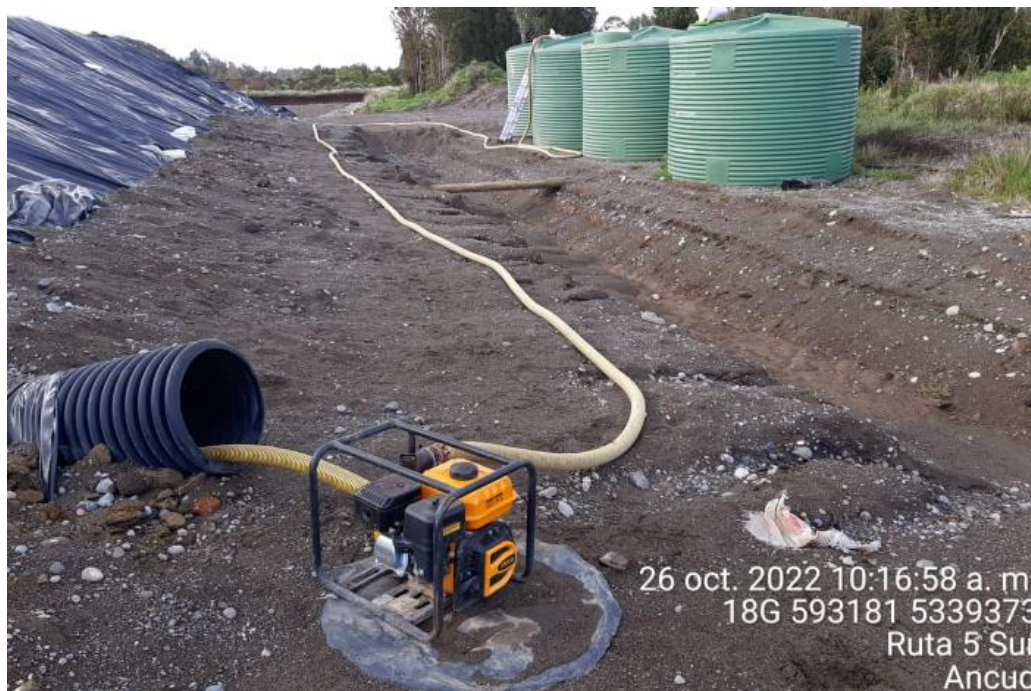
Fotografía N°4: Extracción de Lixiviados desde diagonal D02 por personal municipal.
Tomada: Miércoles 26 de Octubre del 2022.

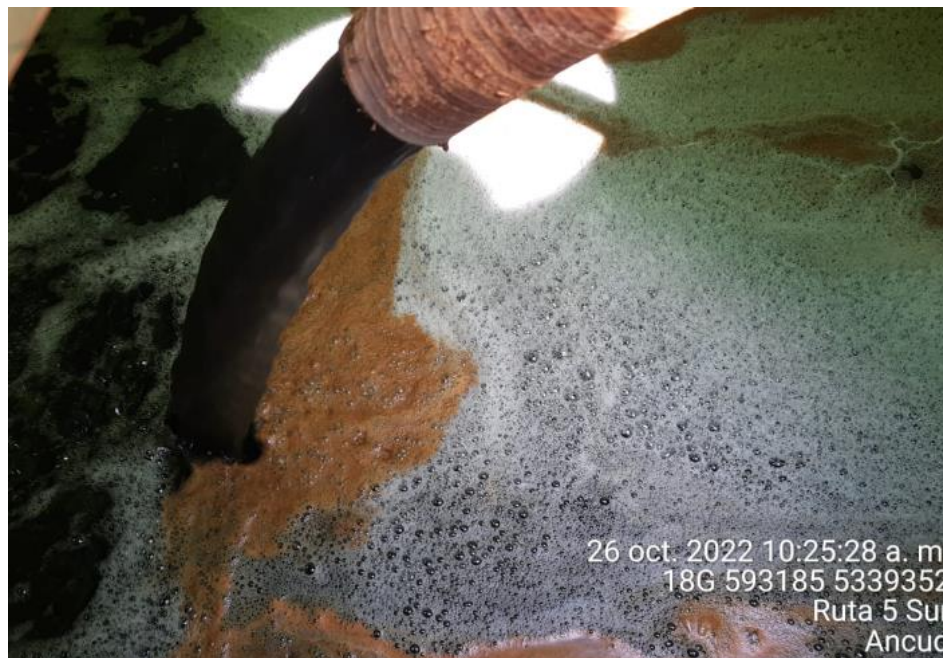
Fotografía N°5: Extracción de Lixiviados a estanque por personal municipal.
Tomada: Miércoles 26 de Octubre del 2022.

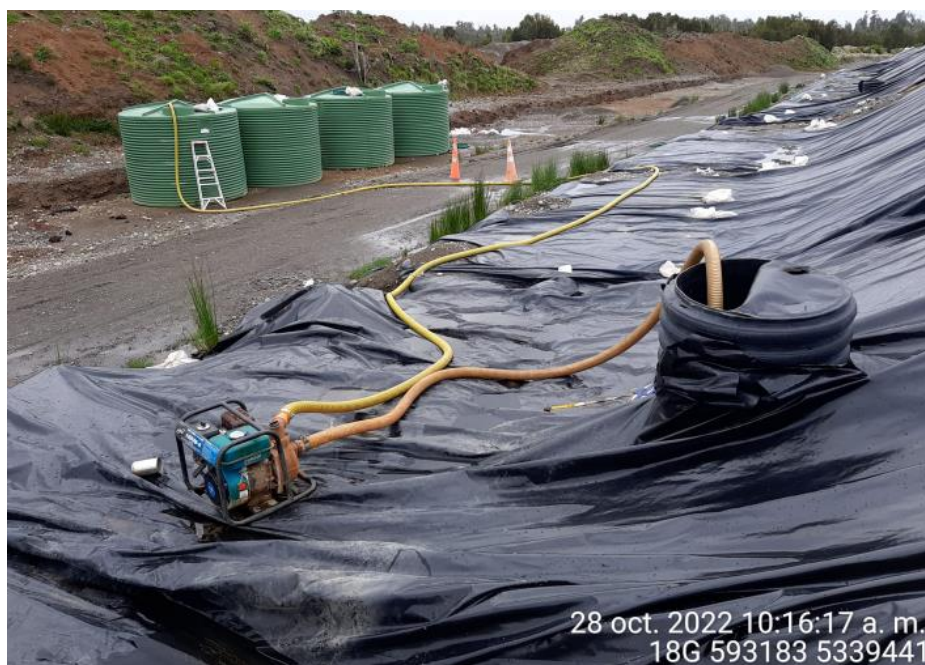
Fotografía N°6: Extracción de Lixiviados desde cámara C12 por personal municipal.
Tomada: Viernes 28 de Octubre del 2022.

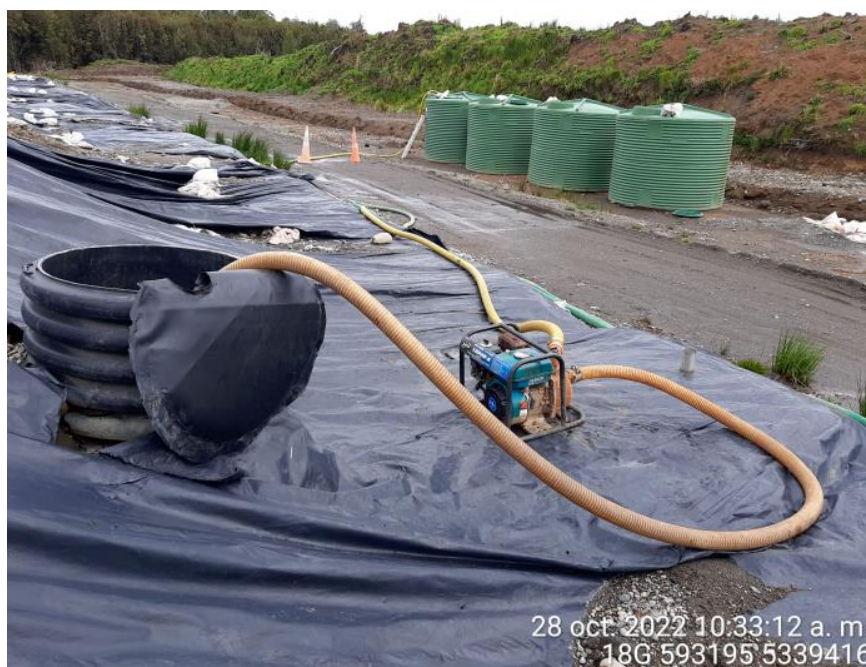
Fotografía N°7: Extracción de Lixiviados desde cámara C13 por personal municipal.
Tomada: Viernes 28 de Octubre del 2022.

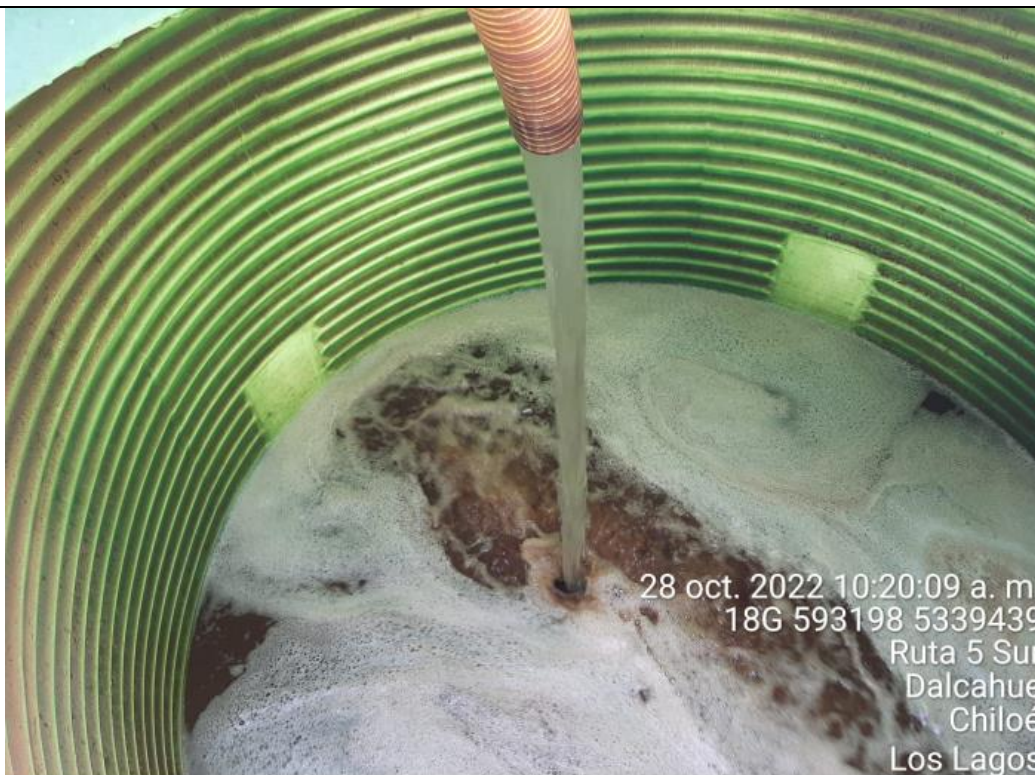
Fotografía N°8: Extracción de Lixiviados a estanque.
Tomada: Viernes 28 de Octubre del 2022.

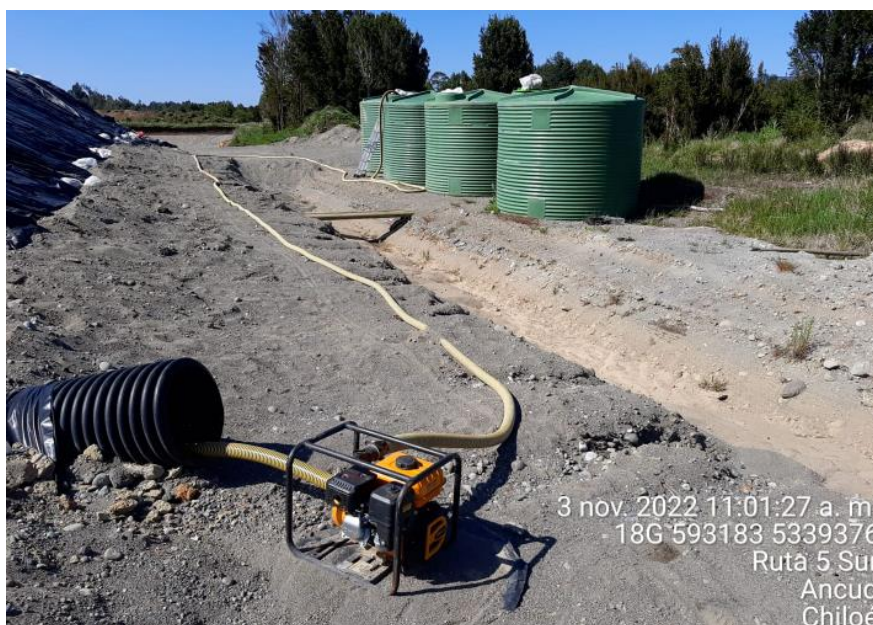
Fotografía N°9: Extracción de Lixiviados desde diagonal D02 por personal municipal.
Tomada: Jueves 03 de noviembre del 2022.

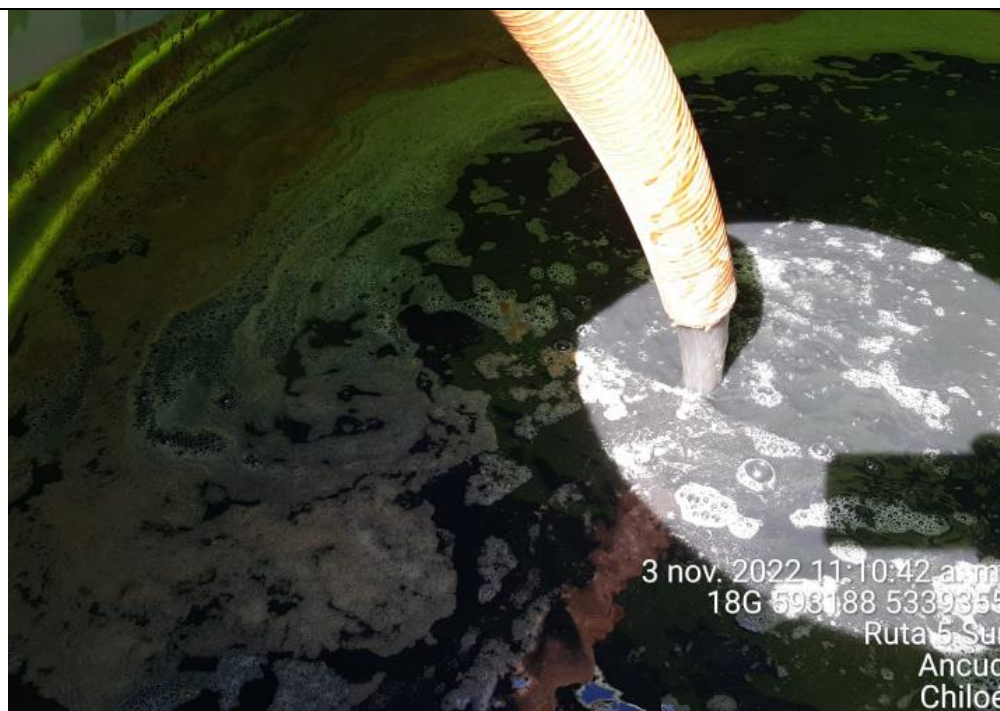
Fotografía N°10: Extracción de Lixiviados a estanque.
Tomada: Jueves 03 de noviembre del 2022.

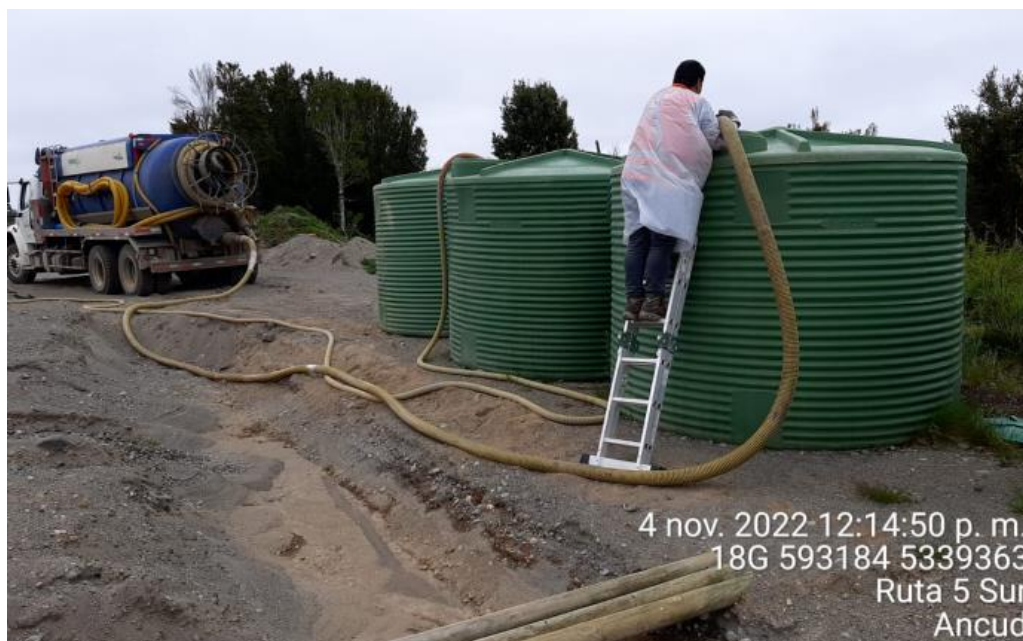
Fotografía N°11: Retiro Lixiviado a disposición final por parte de empresa Tresol.
Tomada: Viernes 04 de noviembre del 2022.

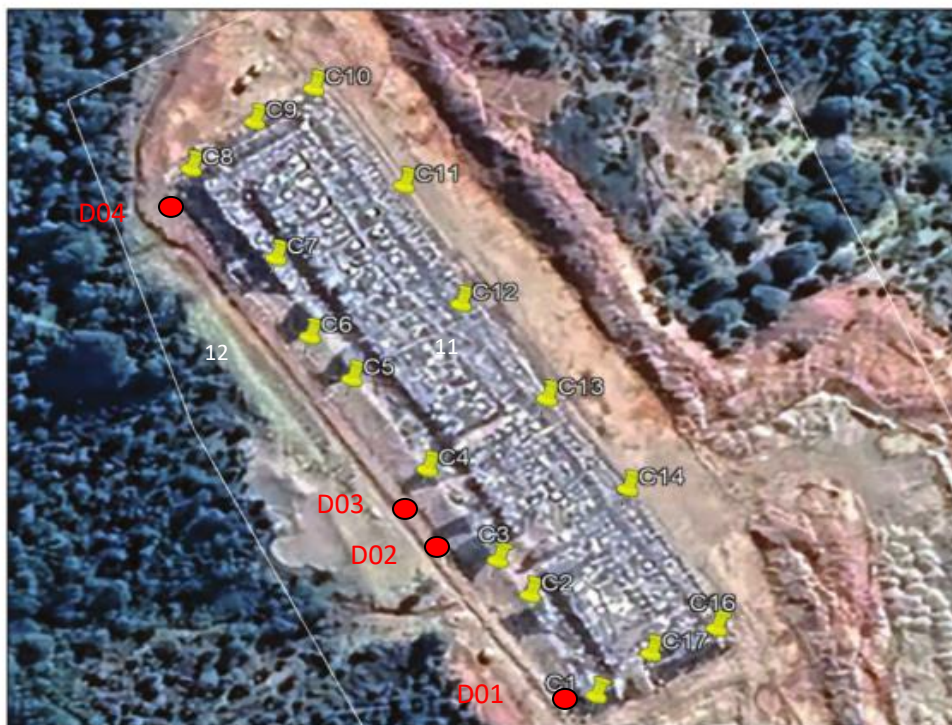
Fotografía N°12: Zanja Sanitaria N°1.
Imagen Aérea I. Municipalidad de Ancud.

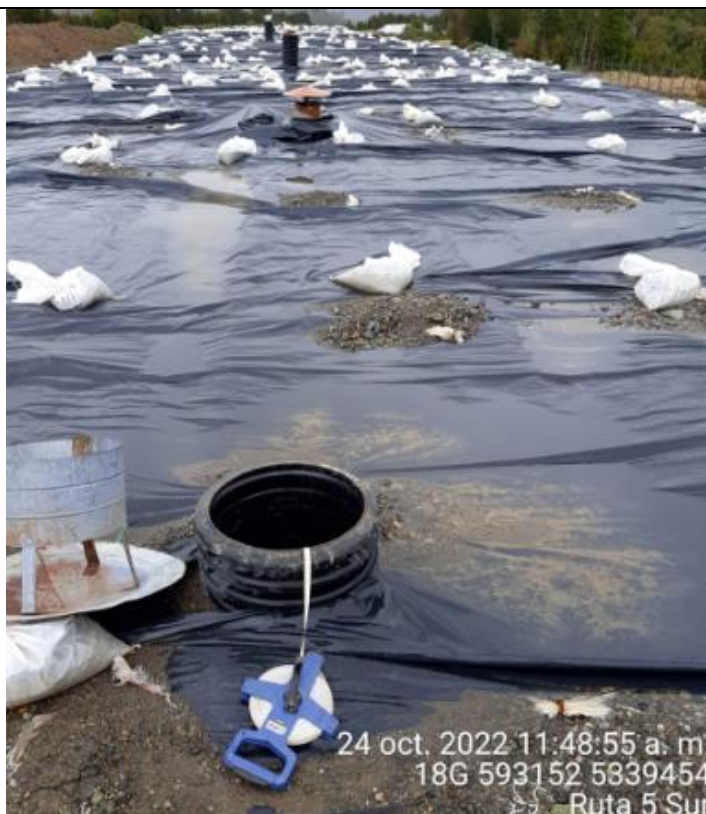
Fotografía N°13: Medición de Niveles de cámaras por Personal Municipal.
Tomada: 24 de Octubre del 2022.

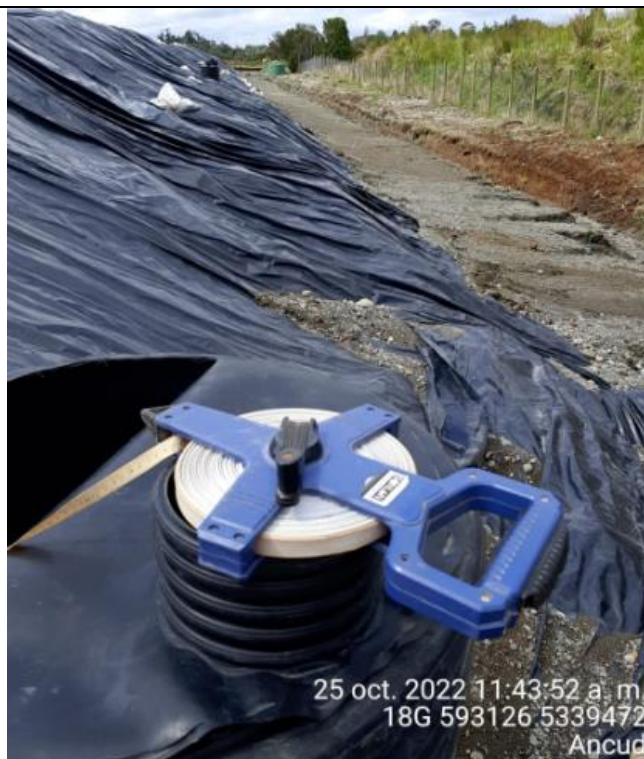
Fotografía N°14: Medición de Niveles de cámaras por Personal Municipal.
Tomada: 25 de Octubre del 2022.

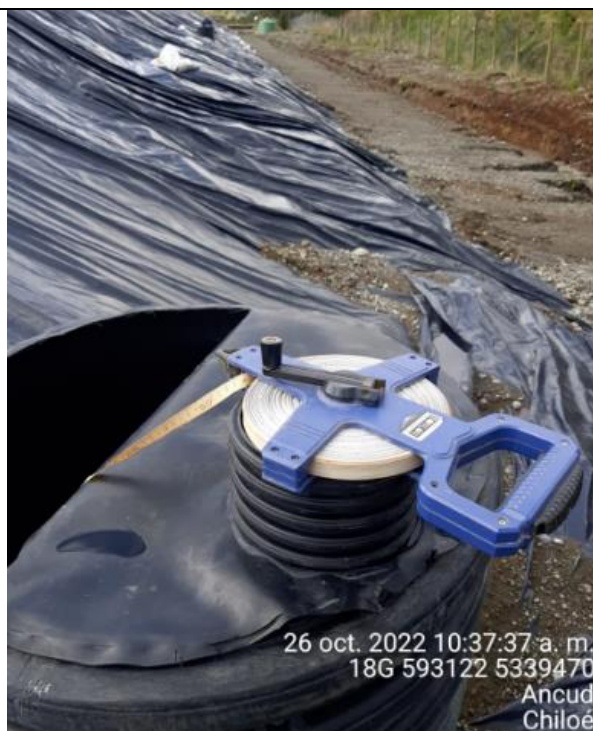
Fotografía N°15: Medición de Niveles de cámaras por Personal Municipal.
Tomada: 26 de Octubre del 2022.

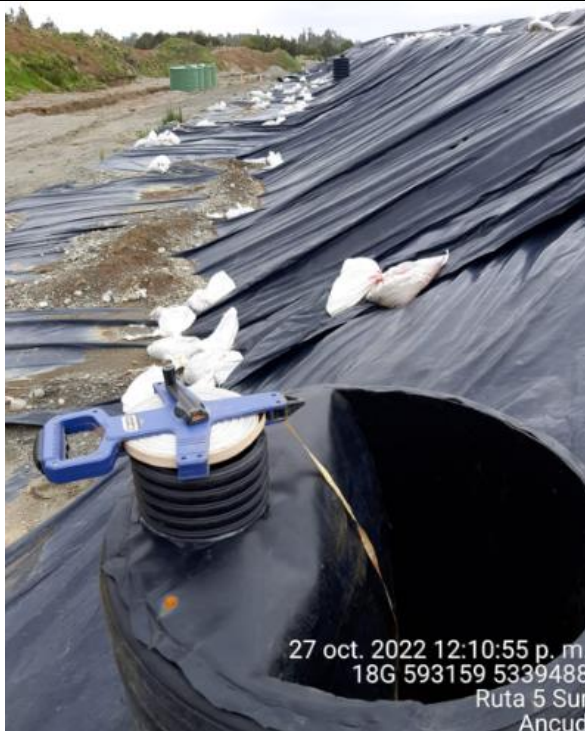
Fotografía N°16: Medición de Niveles de cámaras por Personal Municipal.
Tomada: 27 de Octubre del 2022.

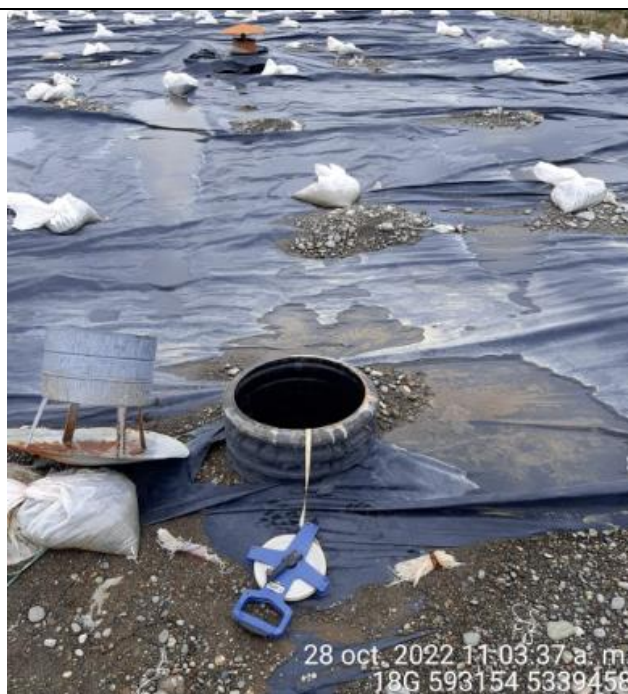
Fotografía N°17: Medición de Niveles de cámaras por Personal Municipal.
Tomada: 28 de Octubre del 2022.

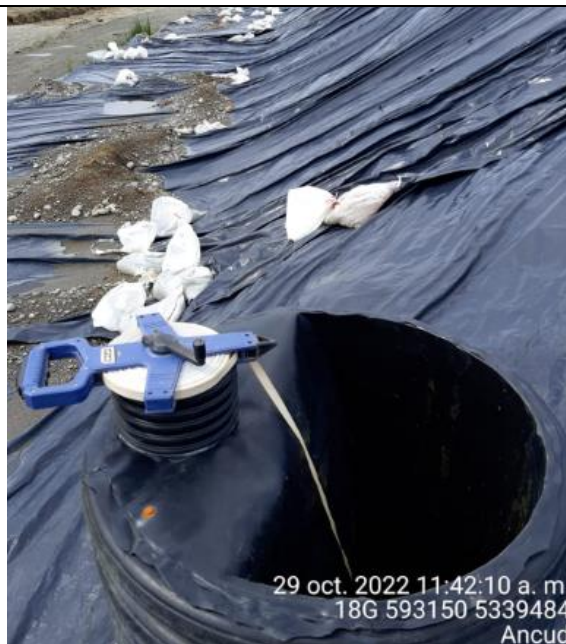
Fotografía N°18: Medición de Niveles de cámaras por Personal Municipal.
Tomada: 29 de Octubre del 2022.

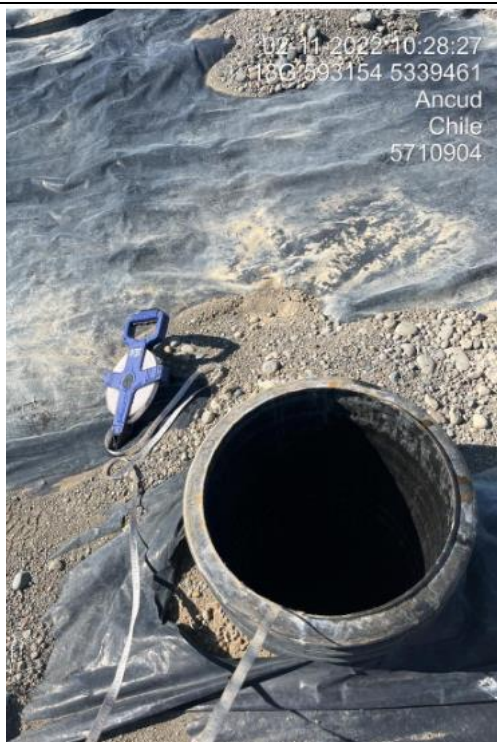
Fotografía N°19: Medición de Niveles de cámaras por Personal Municipal.
Tomada: 02 de Noviembre del 2022.

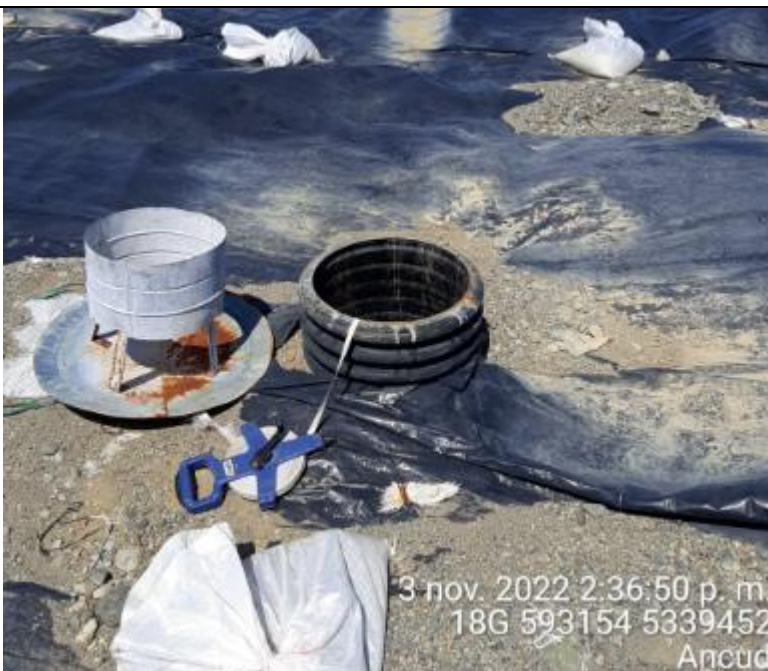
Fotografía N°20: Medición de Niveles de cámaras por Personal Municipal.
Tomada: 03 de Noviembre del 2022.

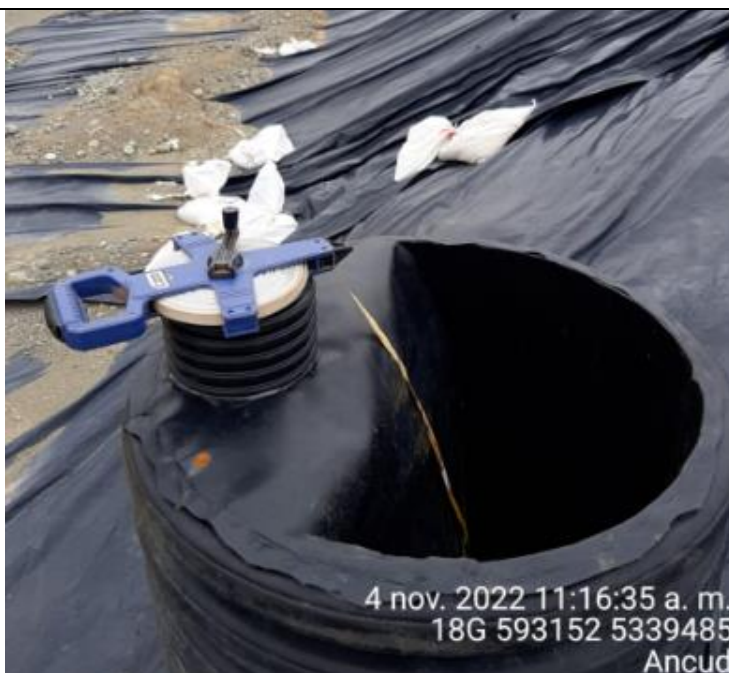
Fotografía N°21: Medición de Niveles de cámaras por Personal Municipal.
Tomada: 04 de Noviembre del 2022.

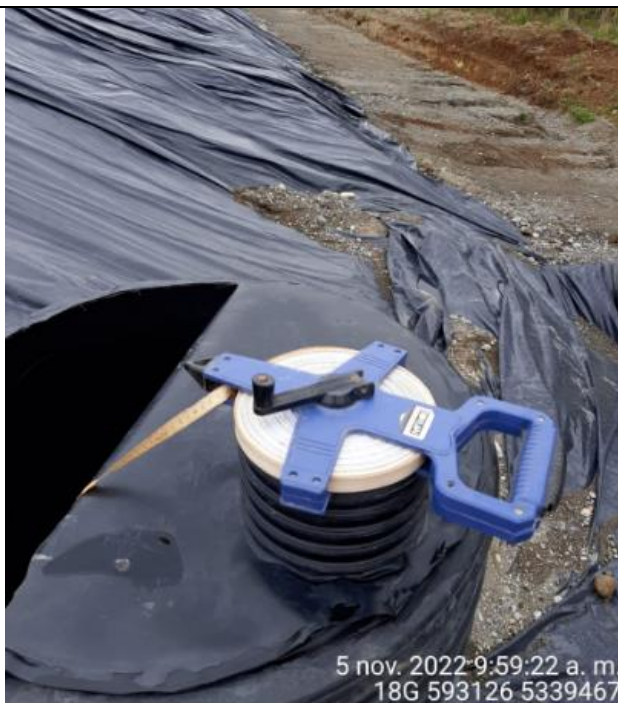
Fotografía N°22: Medición de Niveles de cámaras por Personal Municipal.
Tomada: 05 de Noviembre del 2022.

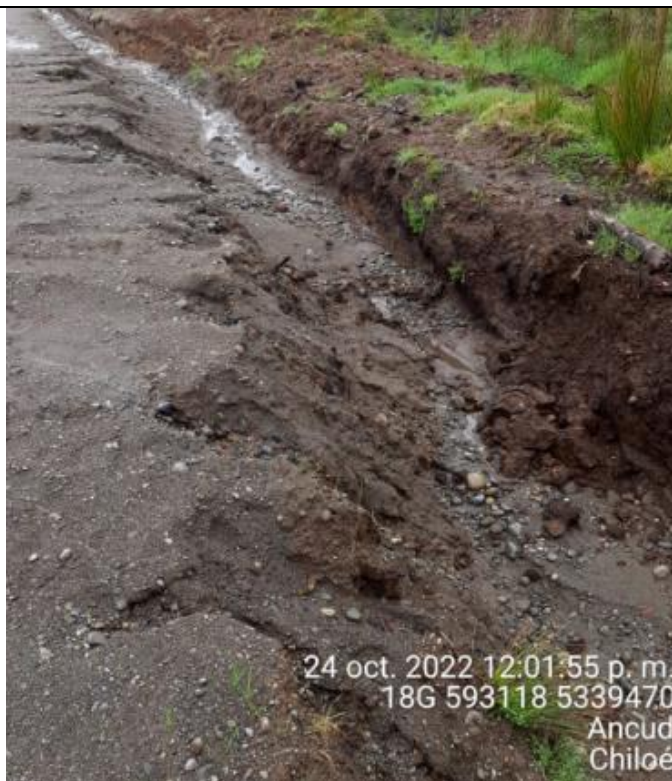
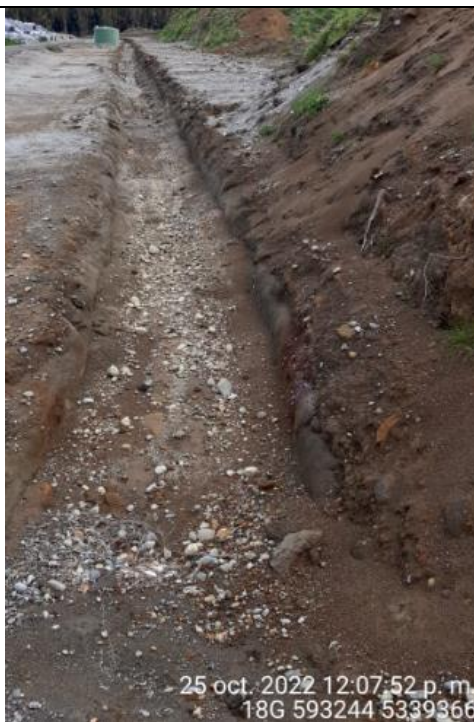
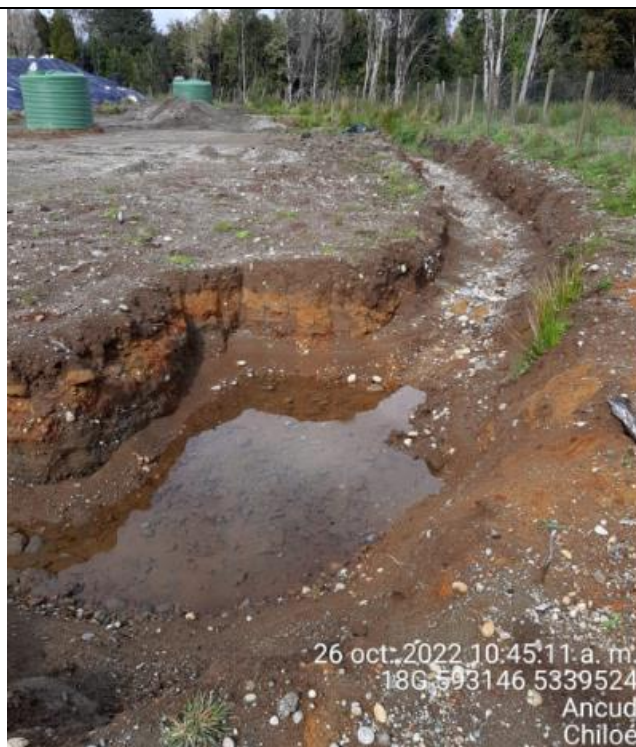
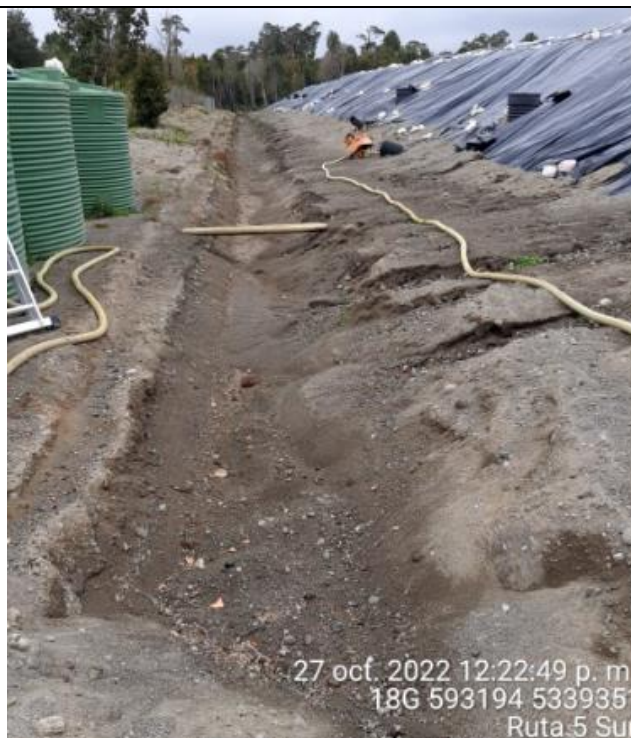
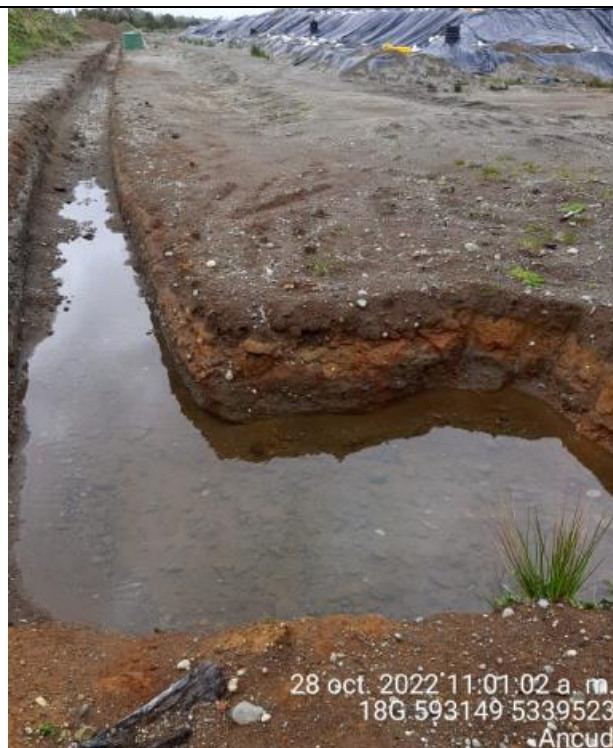
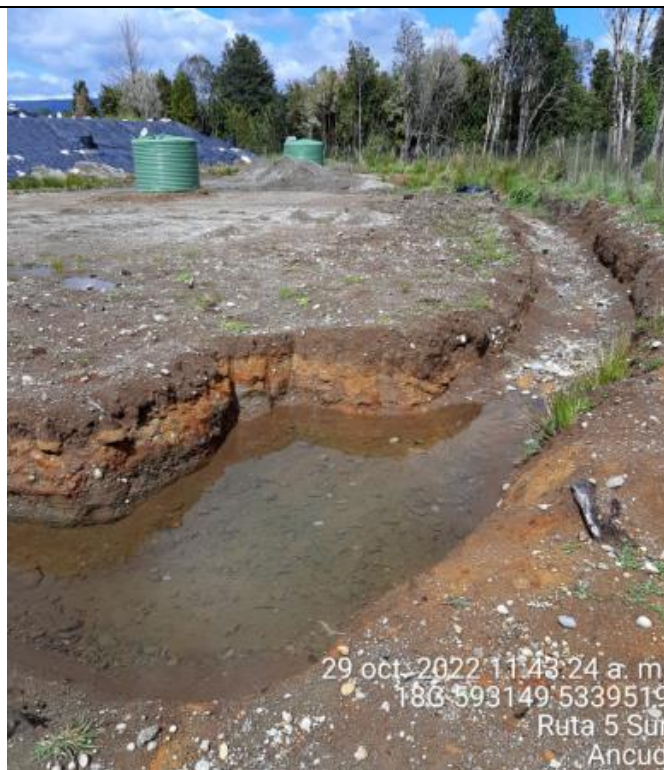
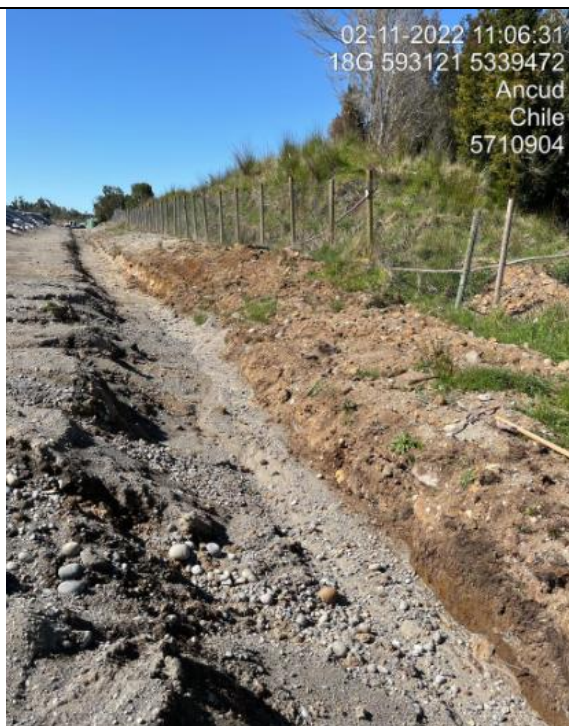
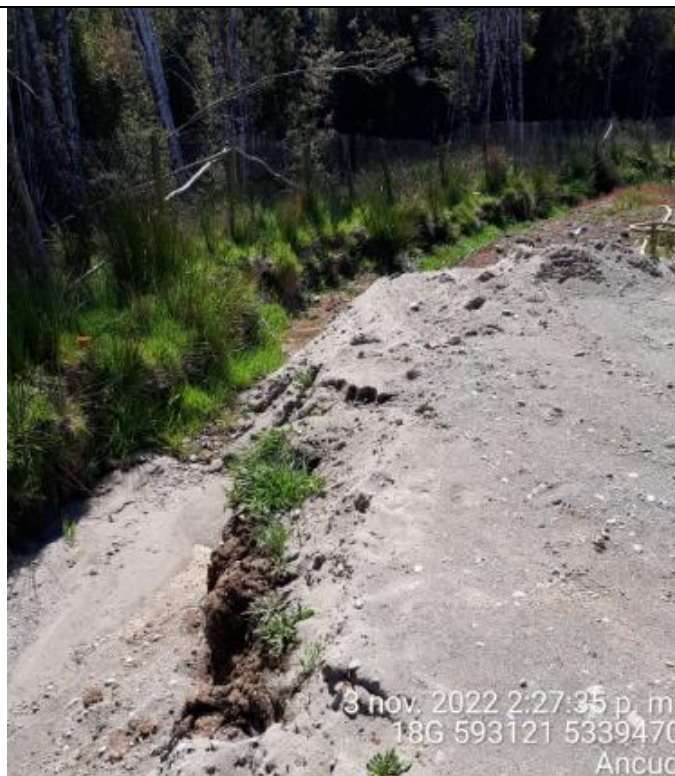
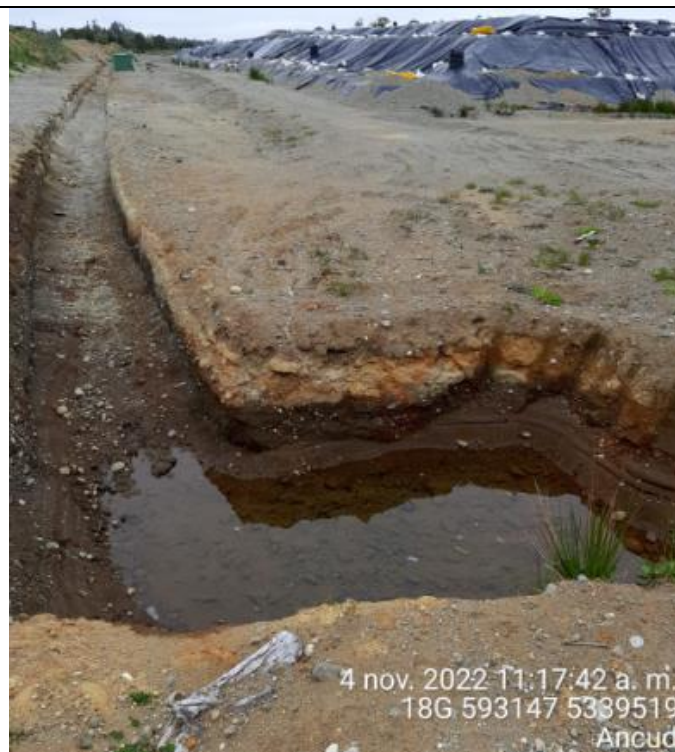
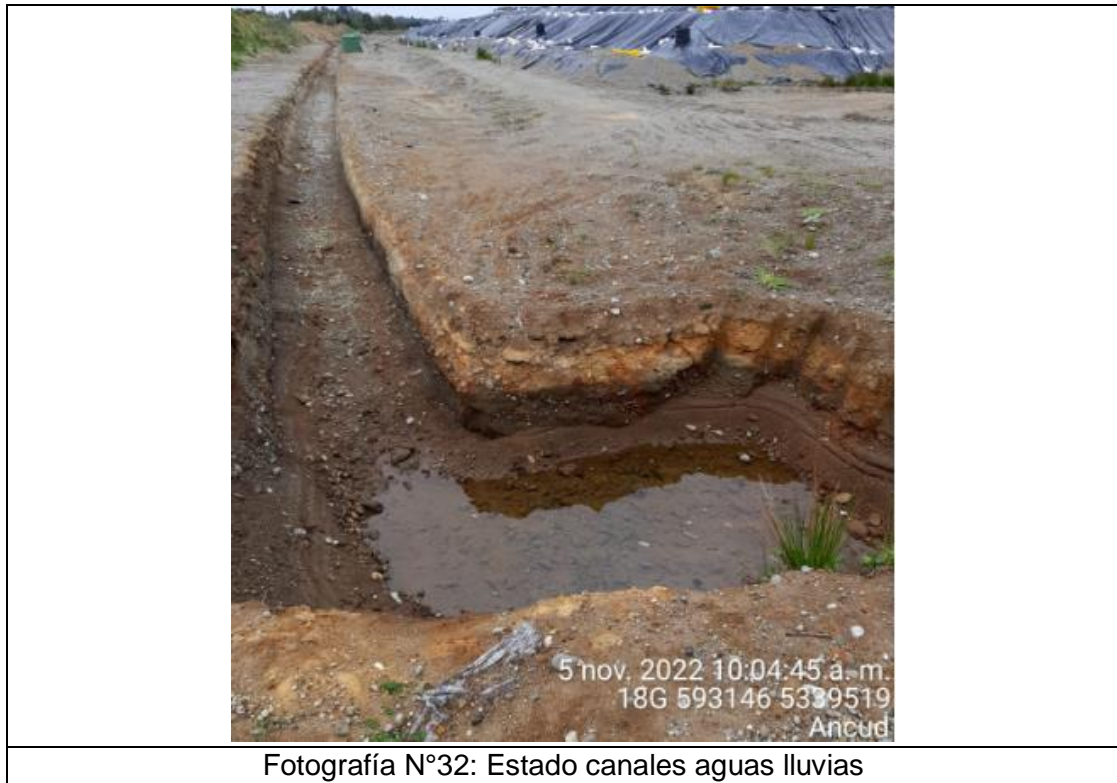
Los canales de aguas lluvias ya se encuentran contruidos y limpios. Se adjuntan las fotografías del estado de los canales perimetrales ilustrando el estado de ellos.

Los canales se encuentran limpios y las aguas lluvias se acumulan en el pozo ubicado en la zona norte recibiendo aportes provenientes de los canales perimetrales del lado este y oeste de la zanja.
