MEMORÁNDUM D.S.C. N° 613/2022

DE : CAROLINA CARMONA CORTÉS
FISCAL INSTRUCTORA PROCEDIMIENTO ROL D-207-2022
DEPARTAMENTO DE SANCIÓN Y CUMPLIMIENTO

MAT. : Solicita renovación de medida provisional que indica.

FECHA : 9 de diciembre de 2022.

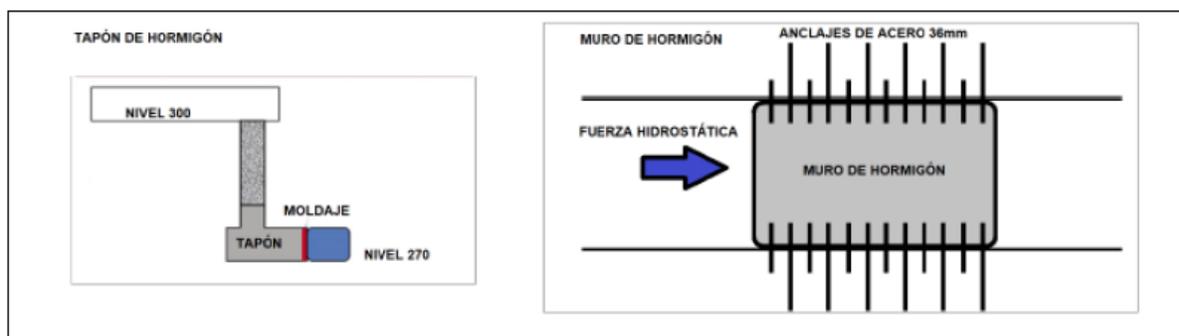
Imagen 1. Esquema tipos de sellos.

Al respecto, como medida para el control de dichas infiltraciones, la empresa informó en el contexto del Reporte N° 2 de las medidas urgentes y transitorias decretadas por esta SMA mediante Resolución Exenta N° 1349/2022 (en adelante, “MUT”), la construcción de 4 sellos tipo muro o tapón de hormigón HAC, en los niveles 290, 270 y 200 de la mina subterránea, conforme se aprecia en la siguiente imagen.

En este sentido, en el contexto de la MUT, con fecha 21 de septiembre de 2022, la empresa informó que el día 16 de septiembre de 2022 concluyó la construcción de los sellos (muros y tapones) en los niveles 290, 270 y 200 de Mina Alcaparrosa, procediéndose a la desconexión de las bombas y válvulas utilizadas para el drenaje de las aguas afloradas hacia los niveles inferiores de la mina, durante el periodo de construcción de los muros. Sin embargo, conforme se referirá en los párrafos siguientes, la empresa informó nuevas filtraciones hacia el interior de la mina, las que provendrían de un antiguo sondaje que pasa por el nivel 200, el que actualmente se encuentra inundado. En relación a lo indicado, se estima que esta situación sería demostrativa de la ineficacia de

los sellos implementados, debiendo la empresa reforzar las evaluaciones de los mecanismos de infiltración.

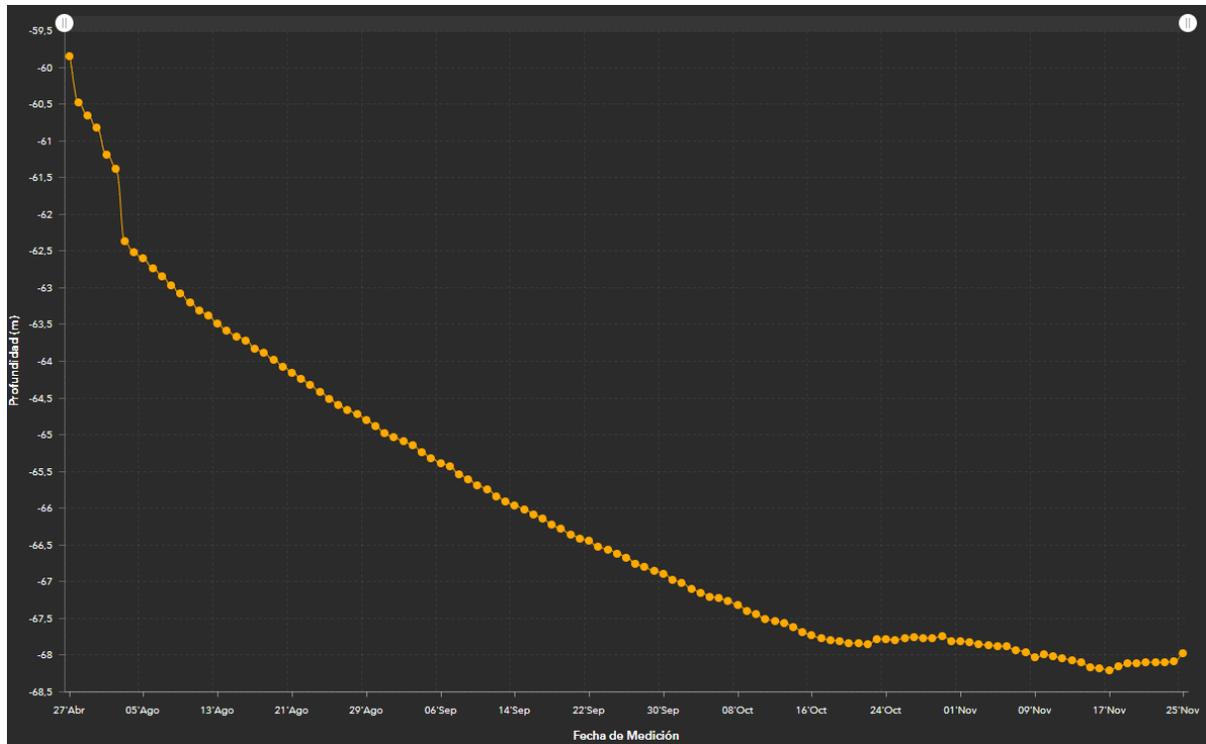
Imagen 2. Situación Pozo 8.

Por otro lado, cabe tener presente que, sobre la base de lo informado por la Dirección General de Aguas (en adelante, “DGA”), posterior al incidente se verificó una tasa de descenso de aproximadamente 15 cm/día en los pozos HA-01, 12 y 8, que forman parte del área de influencia directa del socavón, en relación a la tasa previa al incidente que alcanzó los 2 cm/día. Al respecto, en dichos pozos se observa una curva de descenso sostenido desde fines del mes de julio, hasta aproximadamente el día 25 de noviembre de 2022. Lo anterior, salvo en el caso del pozo HA-01, que en el área de influencia directa del socavón es el más cercano a éste:

Nota: Se aprecia curva de descenso desde fines del mes de julio, hasta el día 25 de noviembre de 2022. Desde el 23 de octubre se aprecia un leve ascenso en el nivel freático (de -67,9 a -67,8 metros). Sin embargo, al 25 de noviembre el nivel freático alcanza los -68 metros. **Fuente:** Sistema de monitoreo en línea DGA.

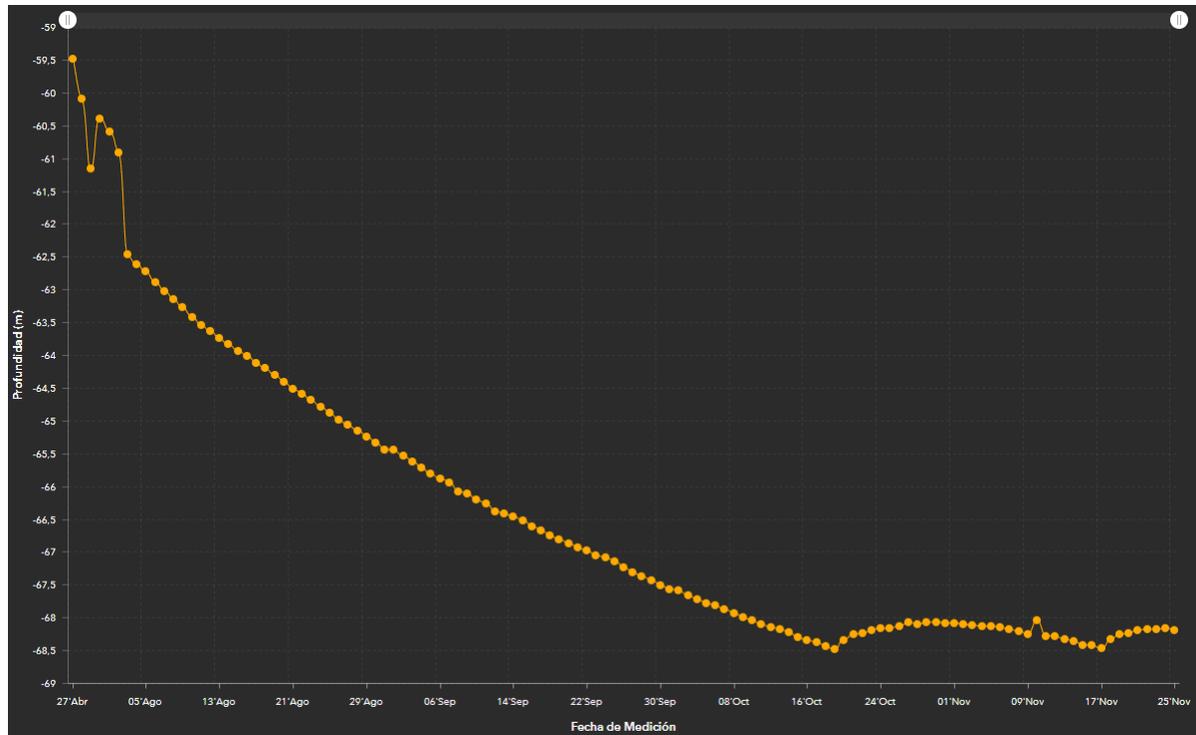
Imagen 3. Situación Pozo 12.

Nota: Se aprecia curva de descenso desde fines del mes de julio, hasta el día 25 de noviembre de 2022. Desde el 20 de octubre se aprecia un leve ascenso en el nivel freático (de -68,5 a -68,3 metros). Al 25 de noviembre el nivel freático alcanza los -68,2 metros. **Fuente:** Sistema de monitoreo en línea DGA.

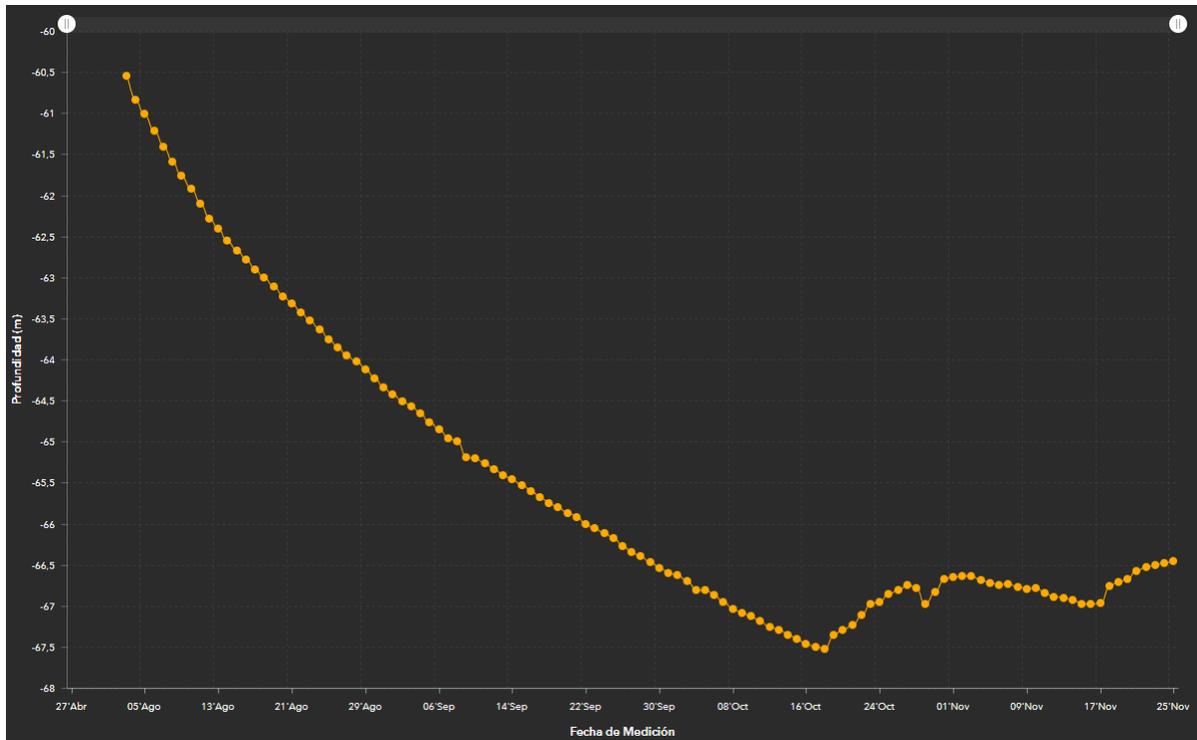
Imagen 4. Situación Pozo HA-01.

Nota: Se aprecia curva de descenso desde fines del mes de julio, hasta el día 25 de noviembre de 2022. Desde el 19 de octubre se aprecia un leve ascenso en el nivel freático (de -67,5 a -67,4 metros). Al 25 de noviembre el nivel freático alcanza los -66,5 metros. **Fuente:** Sistema de monitoreo en línea DGA.
