INFORME TÉCNICO DE FISCALIZACIÓN AMBIENTAL

Medidas Provisionales/ Urgentes y Transitorias

LAVADERO DE ORO DANYKA 7

DFZ-2022-2892-XII-MP

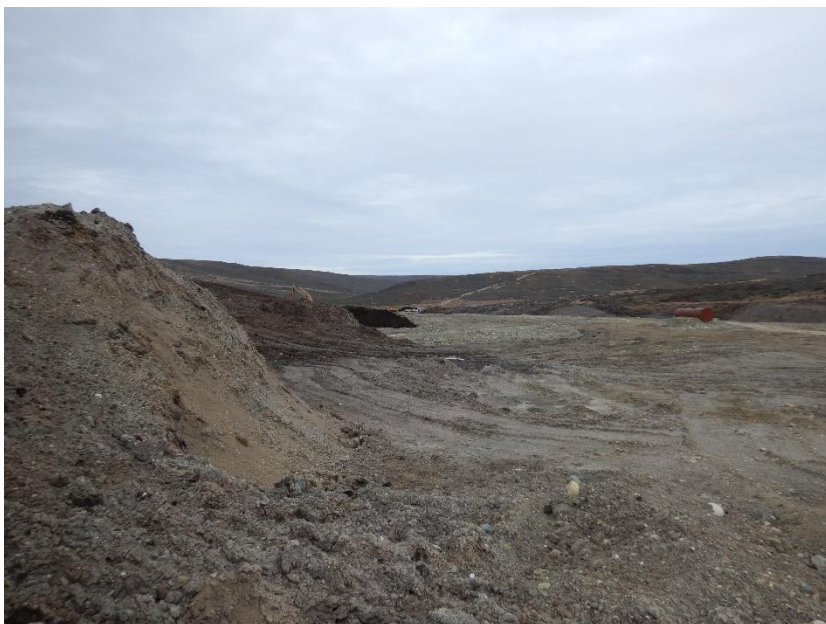
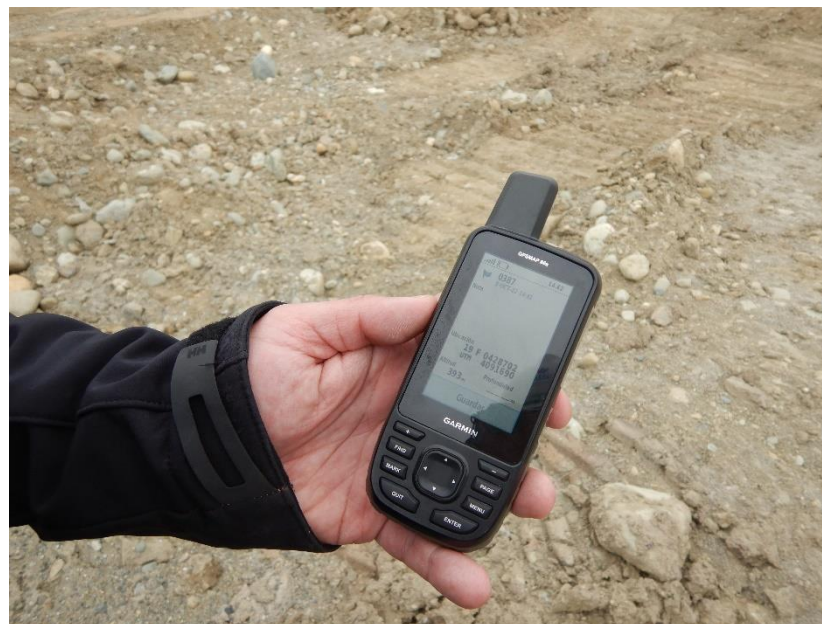
Fotografía 1.	Fecha: 03-10-2022		Fotografía 2.	Fecha: 03-10-2022	
Coordenadas UTM DATUM WGS84 HUSO 19	Norte: 4.091.710	Este: 428.760	Coordenadas DATUM WGS84 HUSO 19	Norte: 4.091.690	Este: 428.702
Descripción del medio de prueba: Vista general del área donde se ubicaban los 5 canales de drenaje observados durante la inspección ambiental realizada el día 04/11/21. Se advierte la total ausencia de canales de drenaje en el área del desarrollo del proyecto.			Descripción del medio de prueba: Vista del área donde se ubicaba el canal de drenaje N°1, observado durante la inspección ambiental realizada el día 04/11/21. Se advierte la total ausencia de dicho canal de drenaje en el área del desarrollo del proyecto.

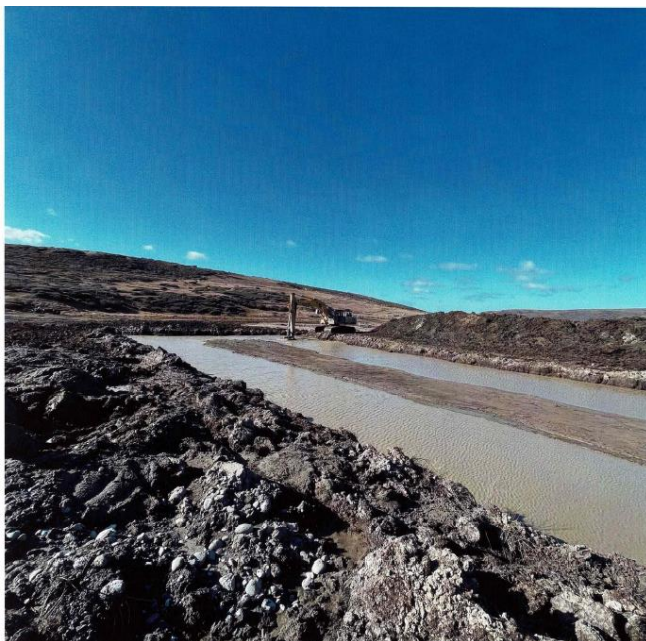
Imagen 1.

Descripción del medio de prueba: Vista general de máquina excavadora realizando retiro de material acumulado en el fondo de una piscina de decantación/sedimentación utilizada en el proyecto y lugar de acopio del material fino extraído (costado derecho de excavadora).

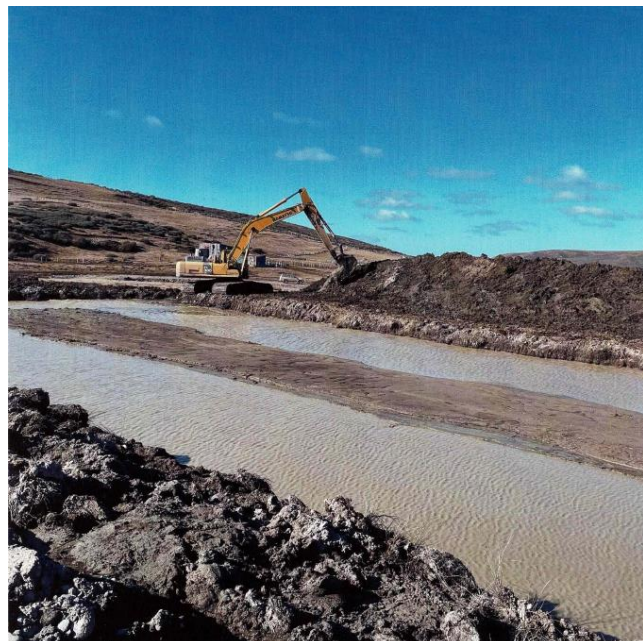
Imagen 2.

Descripción del medio de prueba: Vista general de máquina excavadora realizando retiro de material acumulado en el fondo de una piscina de decantación/sedimentación utilizada en el proyecto y lugar de acopio del material fino extraído (costado derecho de excavadora).

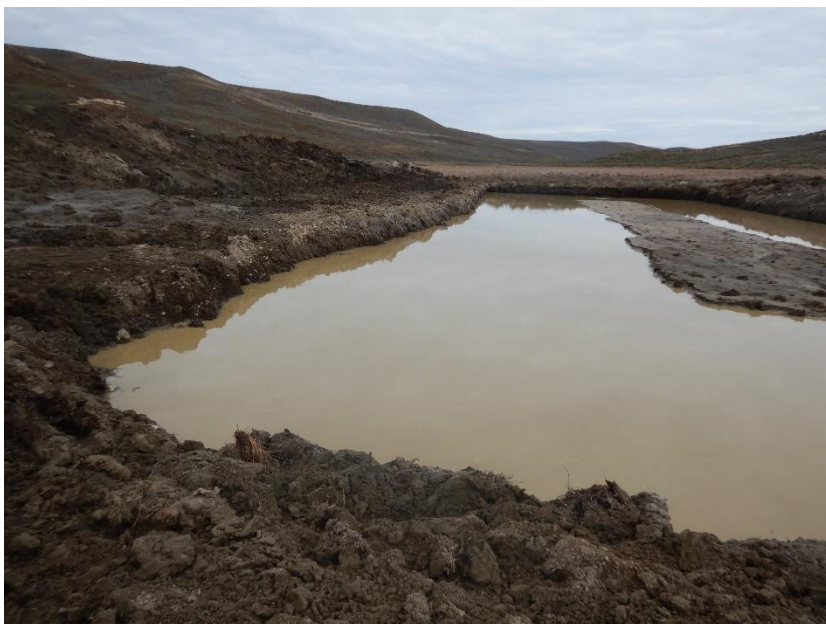
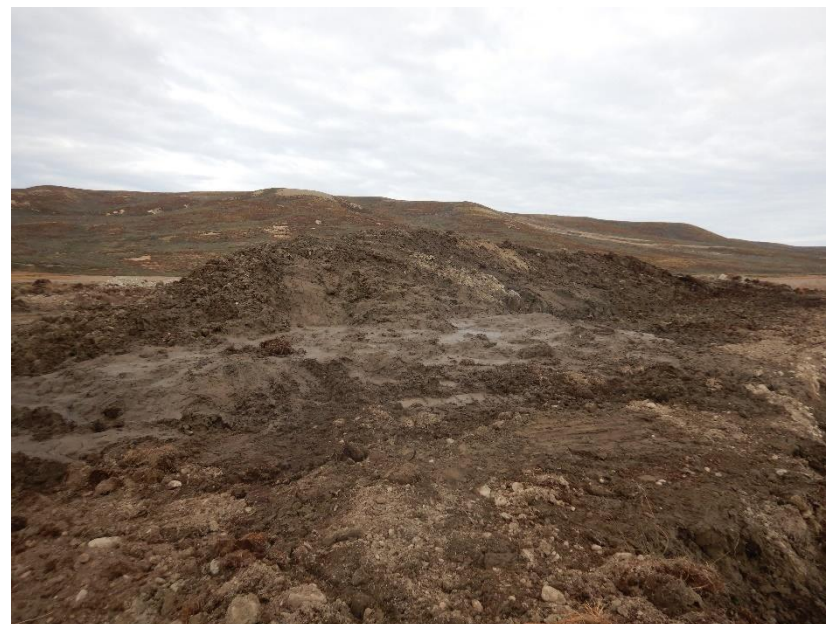
N°	Medida asociada	Hecho constatado	Conformidad técnica de la medida
		<p>orden secuencial), la existencia de un acopio o pila formada con material fino (ver Fotografías 3 y 4).</p> <p><u>Inspección Notario Público de fecha 08/10/22:</u> Finalmente, a través de carta presentada con fecha 07/11/22 (ver Anexo 3), don Daniel Bruce Johnson, Gerente General y Representante Legal de la empresa Placeres Recursos Mineros Ltda., remitió Acta de Inspección emitida con fecha 08/10/22 por el Notario Público don Cristian Matus Cuevas, a través de la cual se indica que entre las 16:00 y las 18:00 Hrs. de ese día dicho funcionario se constituyó en la faena minera “Lavadero de Oro Danyka 7”, a efectos de verificar en terreno el cumplimiento de la Resolución Ex. N°1556/2022 de la Superintendencia del Medio Ambiente, señalando puntualmente que <i>“Se pudo constatar la limpieza de los fondos de las tres piscinas de decantación/sedimentación utilizadas en el proyecto, lo que se había verificado la semana anterior el uso de una retroexcavadora”</i>.</p> <p>Adicionalmente, a través de la misma carta antes descrita, el titular acompañó un conjunto de fotografías, sin fecha ni georreferenciación, dentro de las cuales no se evidencian la ejecución de faenas de limpieza de fondos en ninguna de las piscinas de decantación/sedimentación, así como tampoco el área utilizada para la eventual depositación del material extraído.</p> <p>Cabe hacer presente además que conforme a los antecedentes remitidos, el titular no incluyó registros fotográficos que acrediten la ejecución de las faenas de limpieza de los fondos de 2 de las 3 piscinas consideradas en la presente medida provisional, así como tampoco del lugar utilizado para la depositación del material fino extraído.</p>

Fotografía 3.	Fecha: 03-10-2022		Fotografía 4.	Fecha: 03-10-2022	
Coordenadas UTM DATUM WGS84 HUSO 19	Norte: 4.090.900	Este: 428.870	Coordenadas DATUM WGS84 HUSO 19	Norte: 4.090.895	Este: 428.875
Descripción del medio de prueba: Vista suroriente de la piscina de decantación/sedimentación N°1, con material fino acopiado en el centro y a un costado (izquierdo) de la misma.			Descripción del medio de prueba: Vista de material fino acopiado a un costado de la piscina de decantación/sedimentación N°1, como resultado de la limpieza de su fondo.

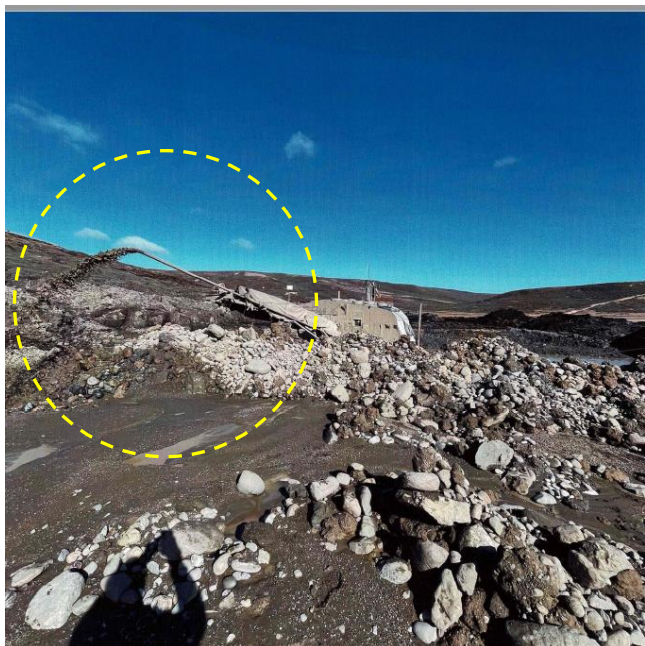
Imagen 3.

Descripción del medio de prueba: Vista general de la planta de lavado de material. Se observa la evacuación de material de descarte generado como resultado de su operación.

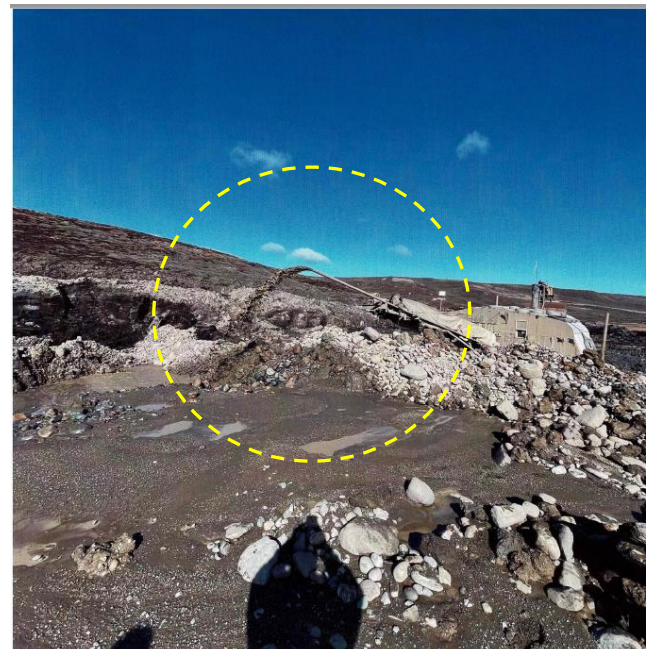
Imagen 4.

Descripción del medio de prueba: Vista general de la planta de lavado de material. Se observa la evacuación de material de descarte generado como resultado de su operación.

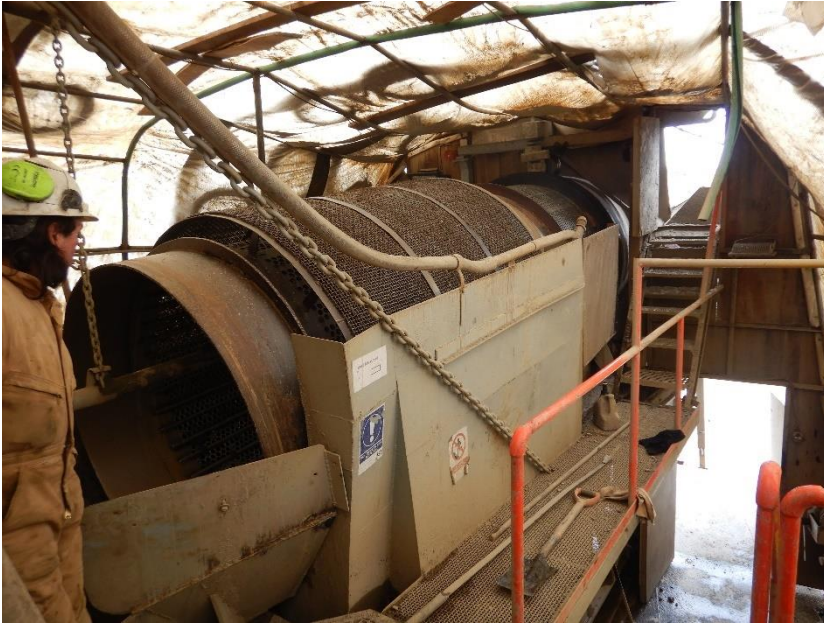
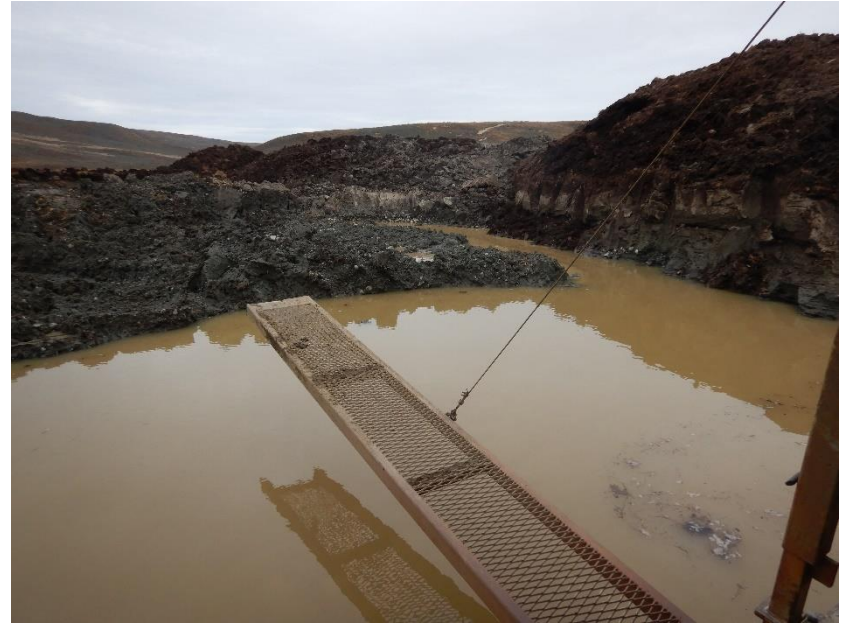
Fotografía 5.	Fecha: 03-10-2022		Fotografía 6.	Fecha: 03-10-2022	
Coordenadas UTM DATUM WGS84 HUSO 19	Norte: 4.091.277	Este: 428.668	Coordenadas DATUM WGS84 HUSO 19	Norte: 4.091.268	Este: 428.670
Descripción del medio de prueba: Vista general de Trommel de la planta lavadora móvil flotante del proyecto, el cual se encontraba detenido al momento de la inspección.			Descripción del medio de prueba: Vista general del área de emplazamiento de la planta lavadora móvil flotante del proyecto, en la cual se acumulaban las aguas resultantes del procesamiento de los minerales para su posterior evacuación, mediante canal adyacente, hacia las piscinas de decantación/sedimentación.

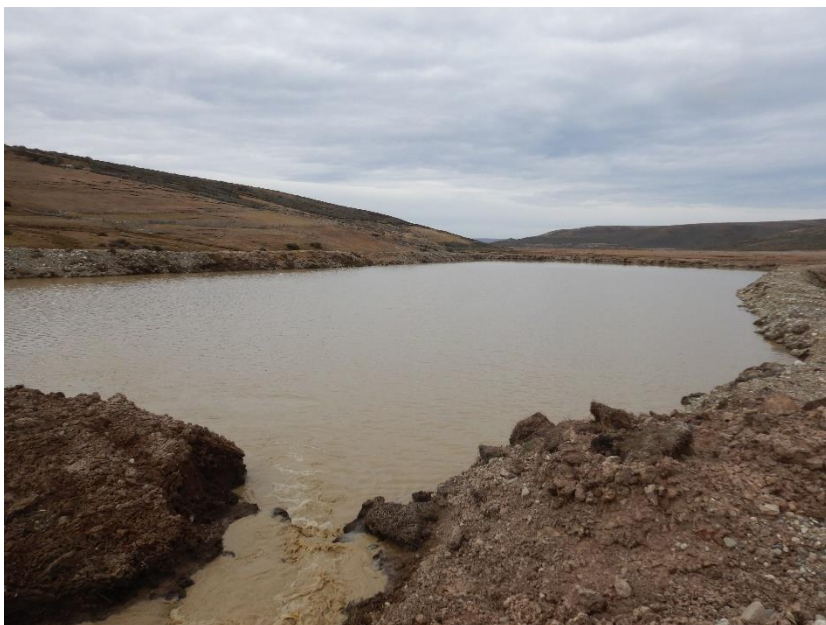
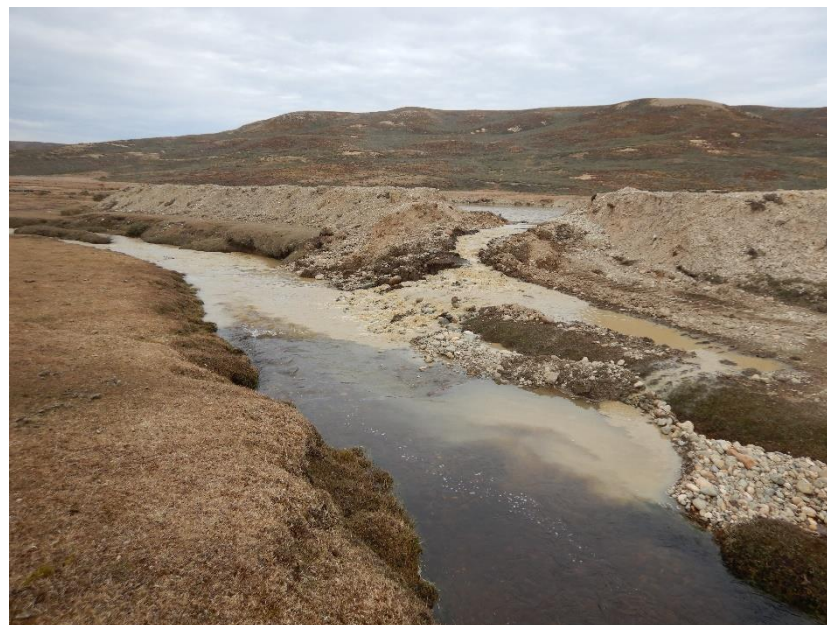
N°	Medida asociada	Hecho constatado	Conformidad técnica de la medida
	<p>Lugar: cuerpos o cursos de agua superficiales que atraviesan el área de la concesión minera o que se encuentran circundantes a ésta.</p> <p>Medio de verificación: un informe que acredite la inexistencia de descargas de efluentes líquidos provenientes del proceso de lavado hacia cuerpos o cursos de agua superficiales que atraviesan el área de concesión minera o que se encuentran circundantes a ésta, incluyendo registros fotográficos fechados y georreferenciados tomados con la participación de un notario que de fe de lo anterior, que den cuenta del estado operacional del canal de salida del conjunto de piscinas de decantación/sedimentación que descargaban originalmente al chorrillo sin nombre afluente del Río del Oro, así como del cumplimiento general de la medida, los cuales deben ser remitidos cada día viernes dentro del período de ejecución de la misma.</p> <p>Plazo de ejecución: presentar informes semanales durante los 15 días hábiles a contar de la notificación de la presente resolución, los que deberán ser remitidos al correo electrónico oficina.magallanes@sma.gob.cl, mediante carta conductora firmada por el representante legal.</p>	<p>Cristian Matus Cuevas, a través de la cual se indica que entre las 16:00 y las 18:00 Hrs. de ese día dicho funcionario se constituyó en la faena minera “Lavadero de Oro Danyka 7”, a efectos de verificar en terreno el cumplimiento de la Resolución Ex. N°1556/2022 de la Superintendencia del Medio Ambiente, señalando puntualmente que <i>“se pudo apreciar que la faena no realiza descarga de efluentes líquidos provenientes del proceso de lavado, hacia los cursos de aguas superficiales existentes en el lugar”</i>.</p> <p>Adicionalmente, a través de la misma carta antes descrita, el titular acompañó un conjunto de fotografías, sin fecha ni georreferenciación, dentro de las cuales es posible constatar la evacuación de material de descarte generado como resultado de la operación de la planta de lavado (ver Imágenes 3 y 4).</p> <p><u>Inspección Superintendencia del Medio Ambiente y SERNAGEOMIN de fecha 03/10/22:</u></p> <p>Con fecha 03/10/22 profesionales de la SMA y SERNAGEOMIN realizaron una actividad de inspección ambiental en la cual se constató que al momento de la inspección las unidades y equipos constituyentes de la planta lavadora móvil flotante se encontraban detenidas (Trommel, cintas transportadoras, jigs, separador magnético, entre otros). (ver Fotografías 5).</p> <p>Se observó además que la planta lavadora móvil flotante del proyecto se encontraba emplazada sobre un área inundada donde se acumulaban las aguas resultantes del procesamiento de los minerales (de un color café claro intenso), las cuales por su parte eran evacuadas a través de un canal hasta un conjunto de piscinas de decantación/sedimentación (ver Fotografías 6).</p> <p>A su vez, al consultar a don José Barría Vásquez, Jefe de Planta, y a don Luis Muñoz Vidal, Plantero, ambos trabajadores del Lavadero de Oro Danyka 7, respecto de la operación de la planta lavadora, éstos señalaron que la planta estuvo en funcionamiento el mismo día de la inspección desde las 08:00 horas y aproximadamente durante 3 horas, habiéndose detenido alrededor de las 11:00 o 12:00 horas (2 o 3 horas antes de la inspección) a objeto de realizar mantenciones al generador que suministra la energía eléctrica a</p>	<p>titular no se abstuvo de realizar descargas de efluentes líquidos provenientes del proceso de lavado, hacia cuerpos o cursos de agua superficiales circundantes al área de la concesión minera.</p> <p>Al respecto, cabe mencionar que según se observó, las descargas efectuadas directamente al Río del Oro desde las piscinas de decantación/sedimentación asociadas al proyecto, generaron aguas abajo de dicho punto un significativo cambio de coloración (de la transparencia a un color café claro intenso), propio de un aumento en la turbiedad de sus aguas.</p>

Fotografía 7.	Fecha: 03-10-2022		Fotografía 8.	Fecha: 03-10-2022	
Coordenadas UTM DATUM WGS84 HUSO 19	Norte: 4.090.855	Este: 428.967	Coordenadas DATUM WGS84 HUSO 19	Norte: 4.090.910	Este: 429.004
Descripción del medio de prueba: Vista general de la piscina de decantación/sedimentación N°4.			Descripción del medio de prueba: Vista general del Río del Oro y canal de descarga proveniente de la piscina de decantación/sedimentación N°4. Se observa cambio en la coloración aguas abajo del punto de descarga.

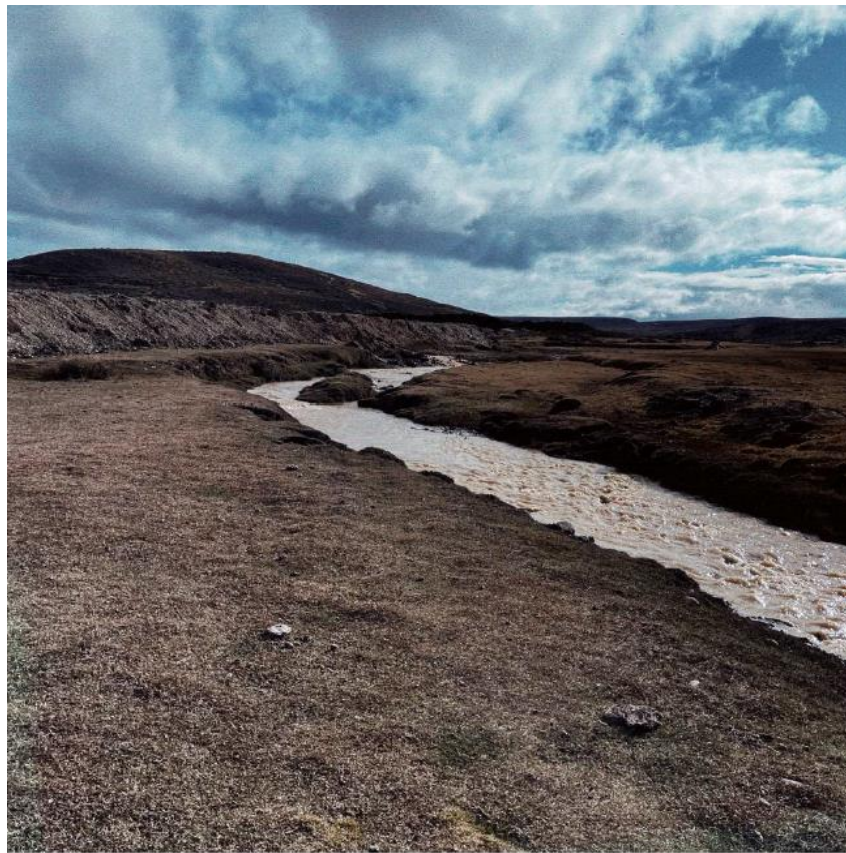
Imagen 5.

Descripción del medio de prueba: Vista general de curso de agua con marcada coloración café claro, ubicado a un costado de un talud que aparentemente correspondería a la última de las piscinas de decantación/sedimentación utilizadas por el proyecto.
