## Informe Actividades “Relleno Sanitario Puntra” Lunes 19 de Diciembre del 2022

En virtud de las labores que se realizan constantemente en el recinto del Relleno Sanitario Puntra. El presente informe contiene las actividades realizadas en el relleno sanitario en el periodo de tiempo que aborda el informe, entre las cuales se encuentran:

A continuación, se mencionan las actividades realizadas correspondientes a las semanas que abarcan el periodo del 05 al 18 de Diciembre del 2022.

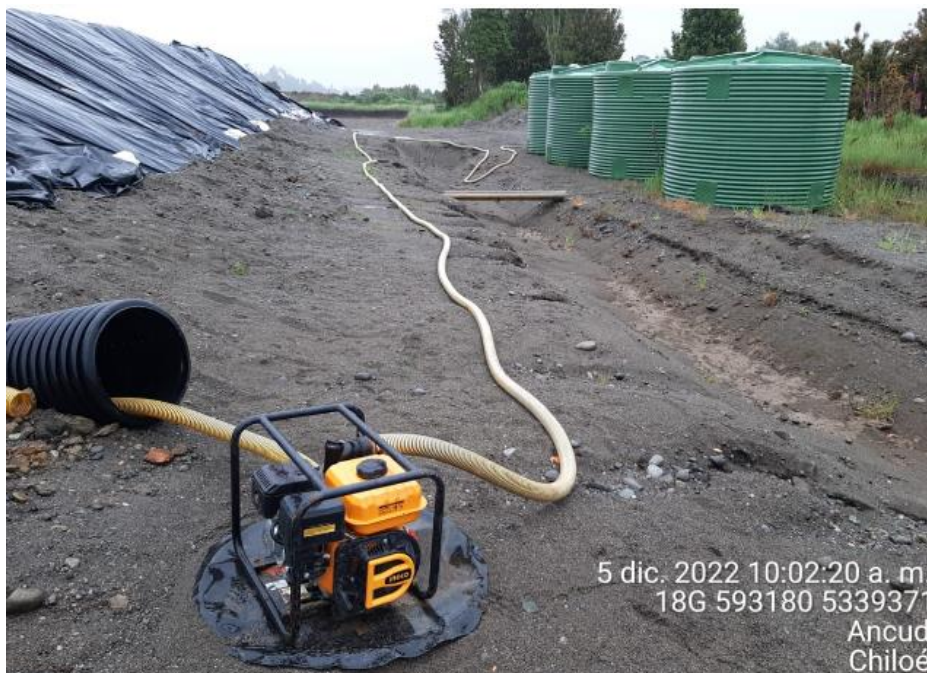
Fotografía N°1: Extracción de Lixiviados desde ducto diagonal D02.  
Tomada: Lunes 05 de Diciembre del 2022.

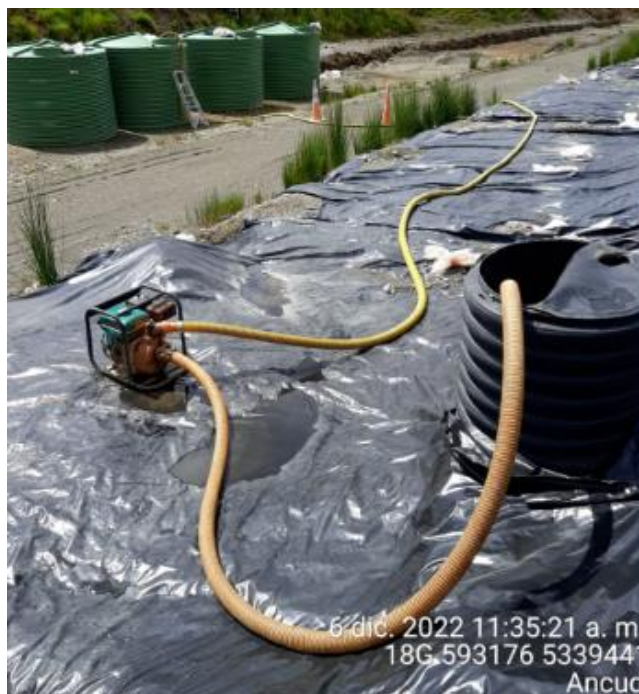
Fotografía N°3: Extracción de Lixiviados desde cámara C12 por personal municipal.  
Tomada: Martes 06 de Diciembre del 2022.

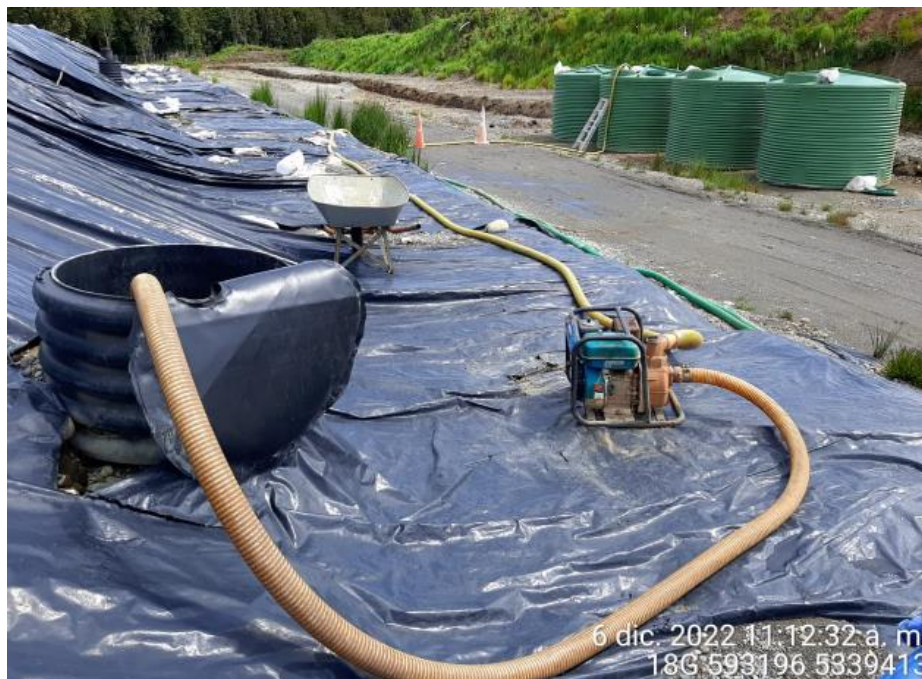
Fotografía N°4: Extracción de Lixiviados desde cámara C13 por personal municipal.  
Tomada: Martes 06 de Diciembre del 2022.

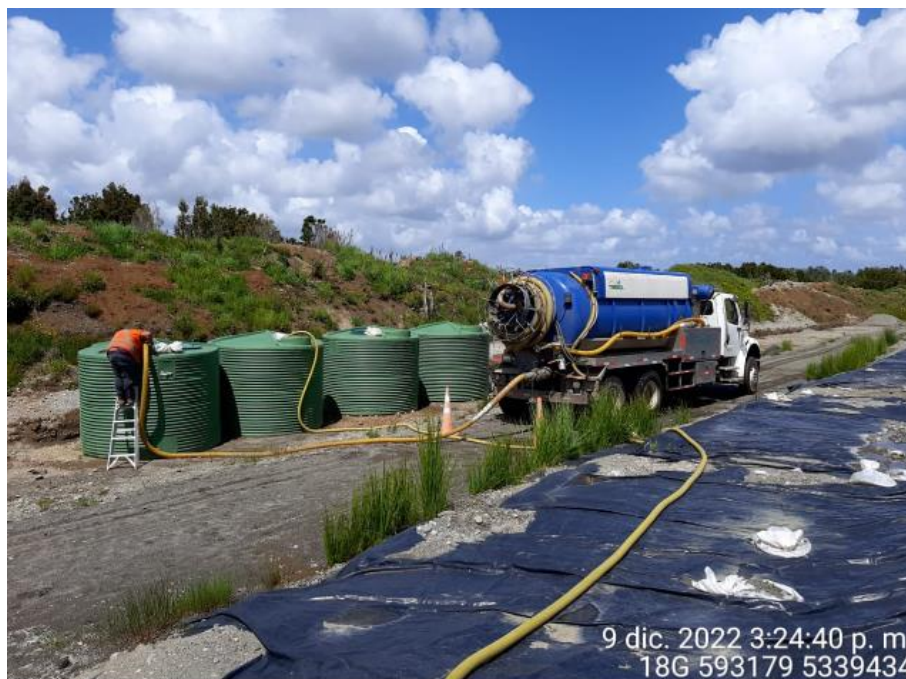
Fotografía N°9: Retiro de Lixiviados a disposición final por empresa Tresol.  
Tomada: Viernes 09 de Diciembre del 2022.

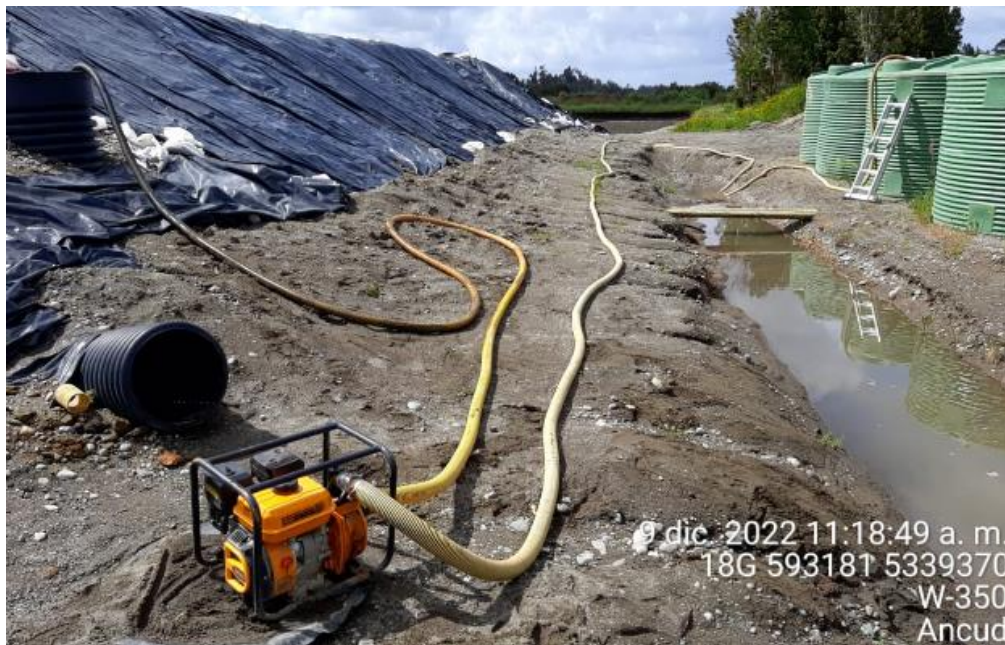
Fotografía N°11: Extracción de Lixiviados desde cámara C02.  
Tomada: Viernes 09 de Diciembre del 2022.

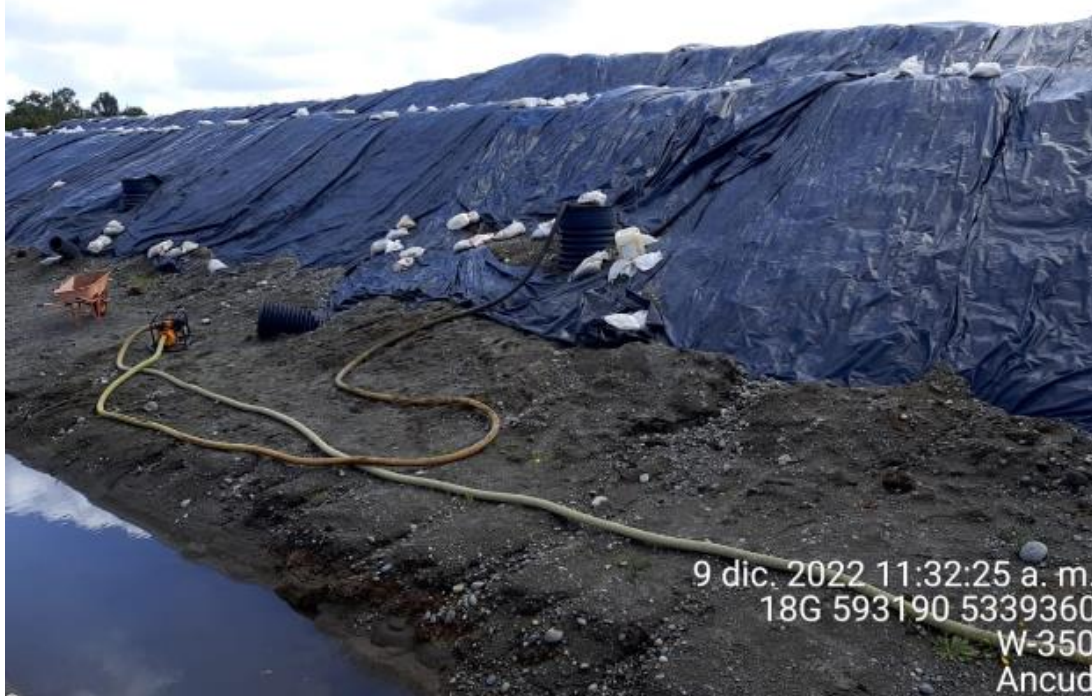
Fotografía N°12: Extracción de Lixiviados desde cámara C03.  
Tomada: Viernes 09 de Diciembre del 2022.

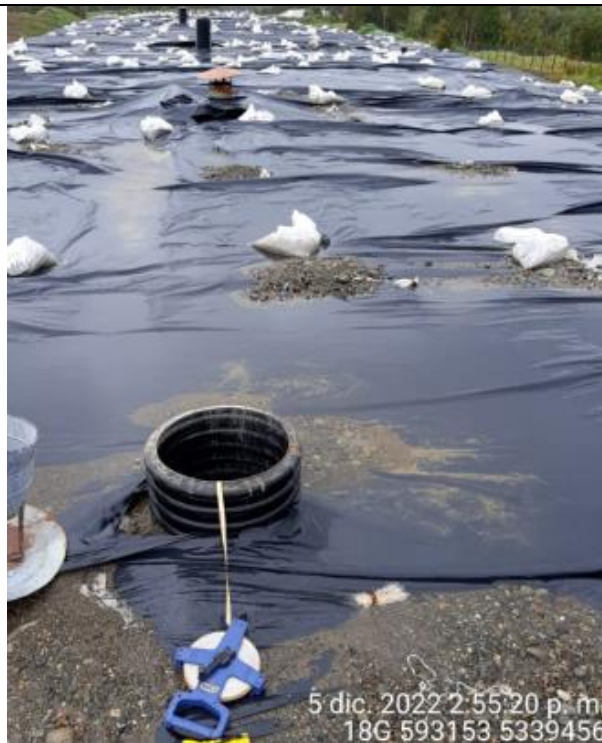
Fotografía N°47: Medición de Niveles de cámaras por Personal Municipal.  
Tomada: 05 de Diciembre del 2022.

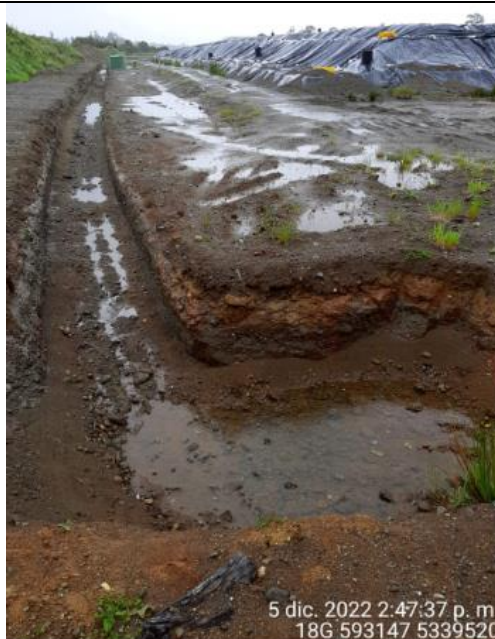
Los canales de aguas lluvias ya se encuentran contruidos y limpios. Se adjuntan las fotografías del estado de los canales perimetrales ilustrando el estado de ellos.

Fotografía N°57: Estado canales aguas lluvias

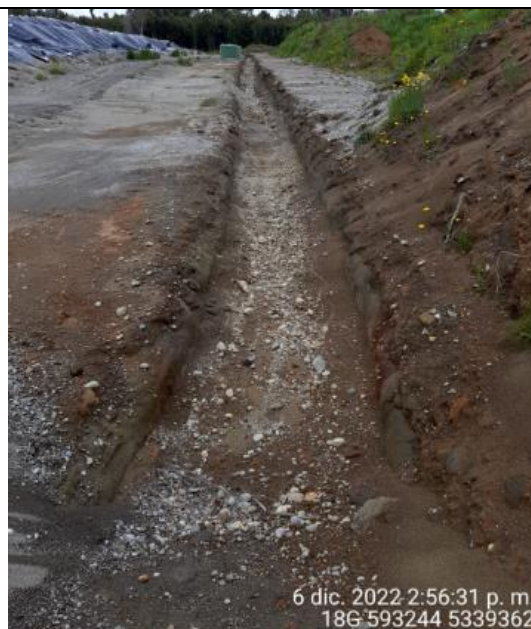
Fotografía N°58: Estado canales aguas lluvias

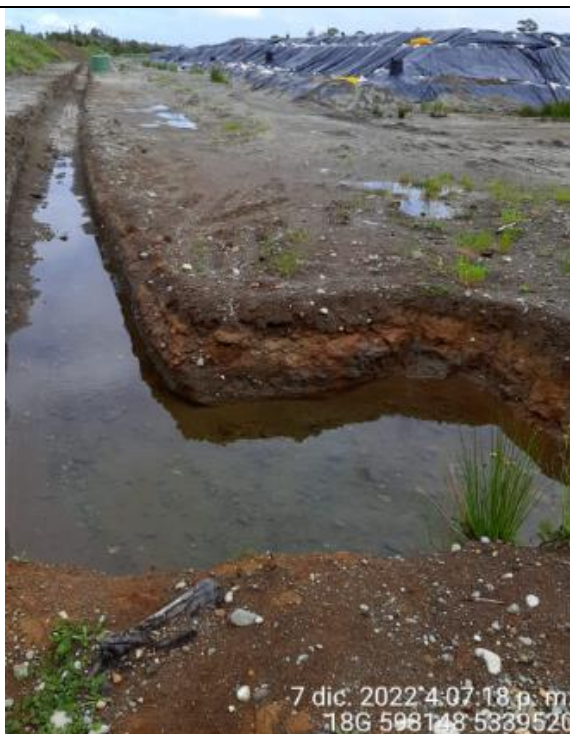
Fotografía N°59: Estado canales aguas lluvias

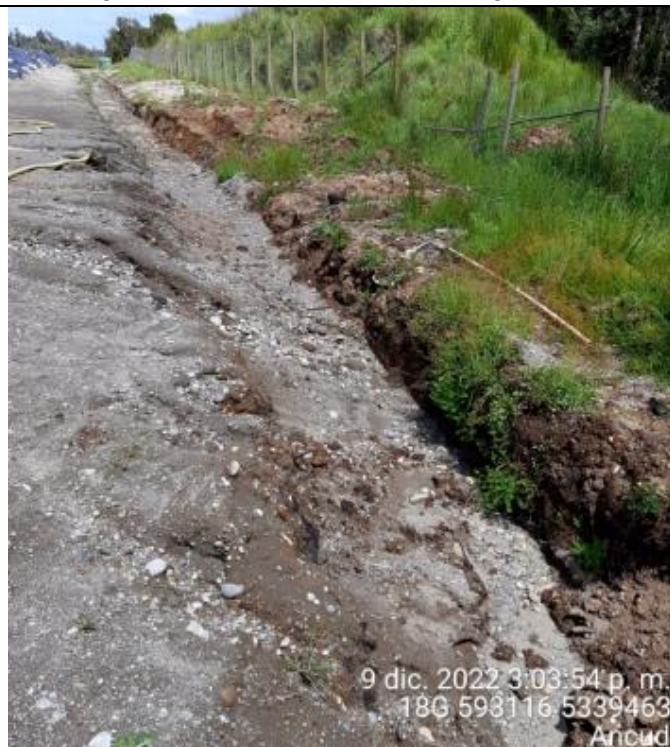
Fotografía N°60: Estado canales aguas lluvias

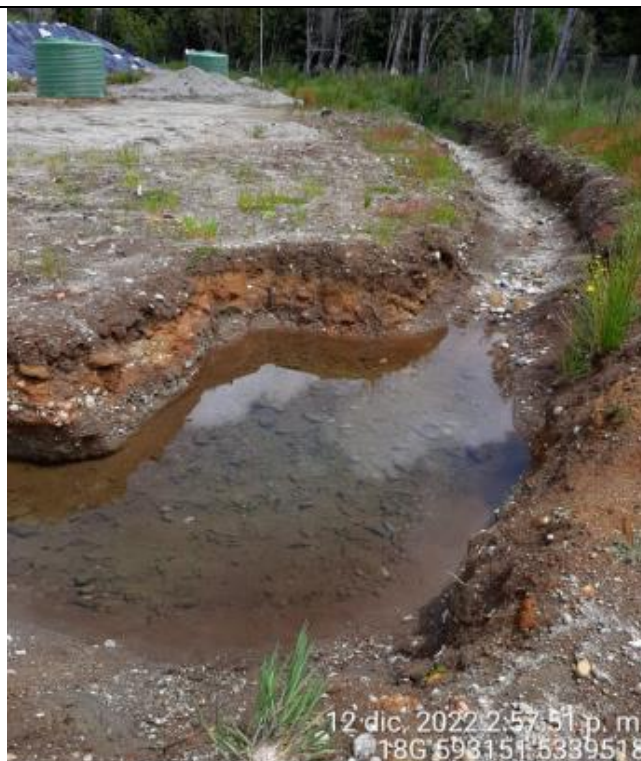
Fotografía N°61: Estado canales aguas lluvias

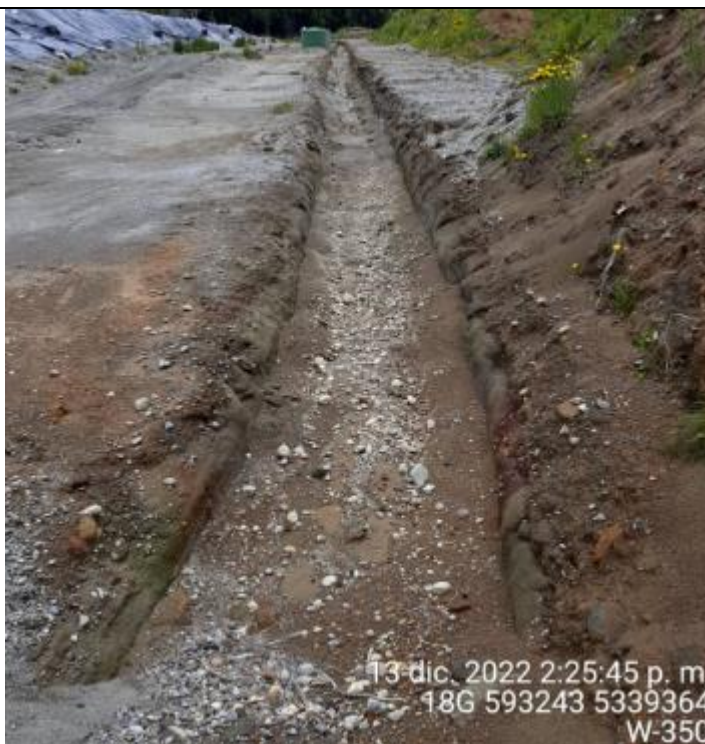
Fotografía N°62: Estado canales aguas lluvias

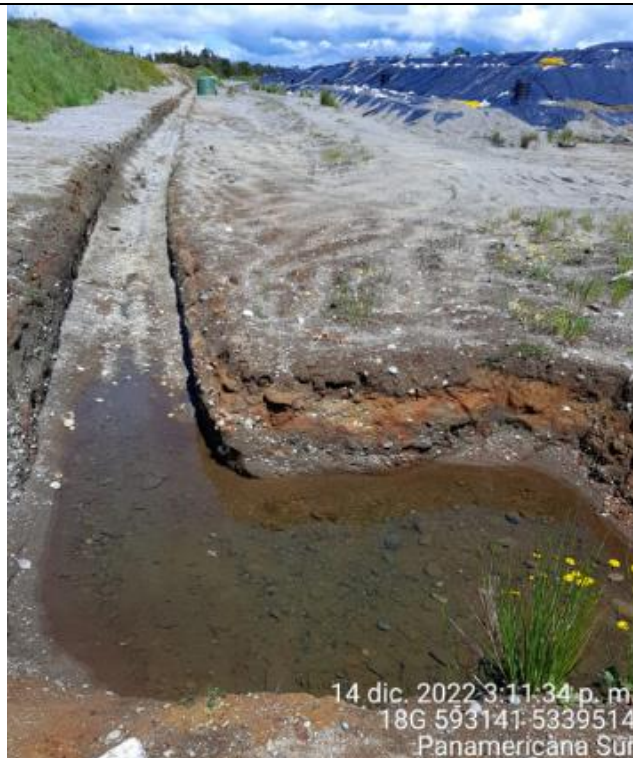
Fotografía N°63: Estado canales aguas lluvias

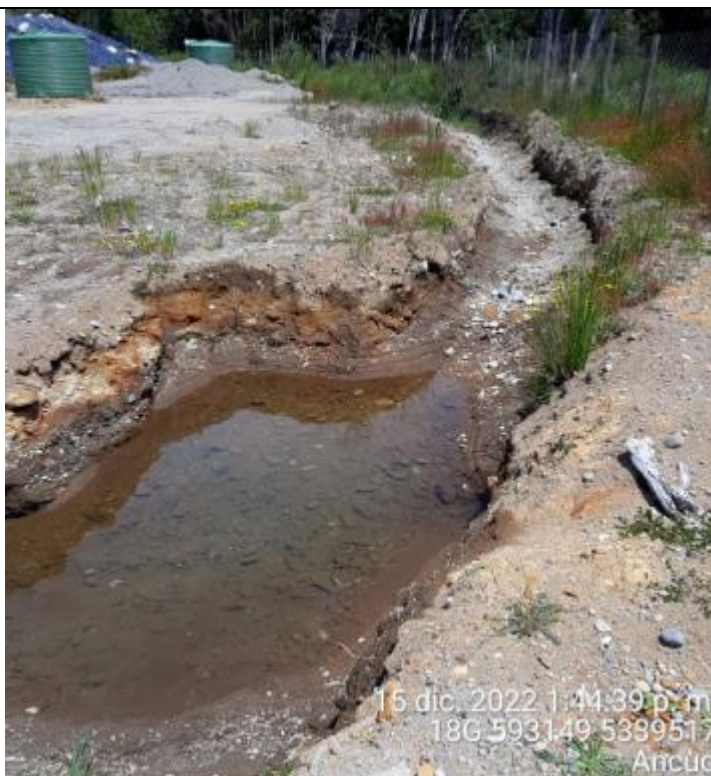
Fotografía N°64: Estado canales aguas lluvias

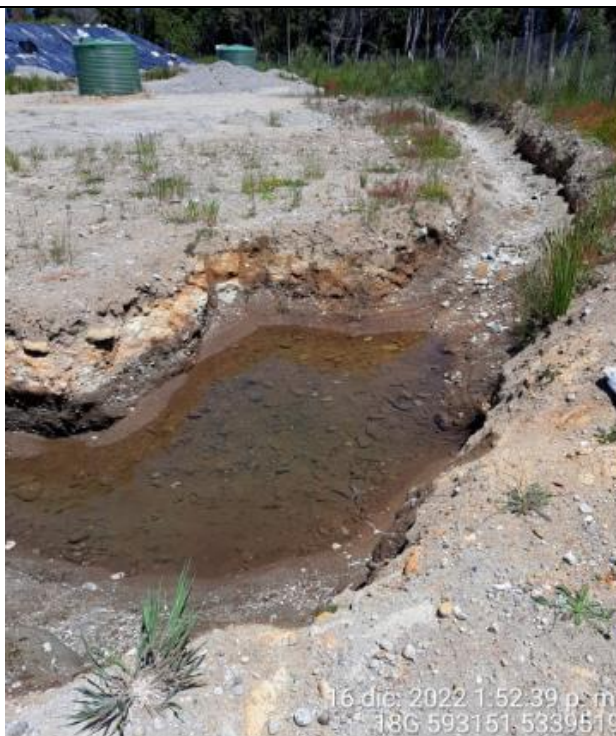
Fotografía N°65: Estado canales aguas lluvias

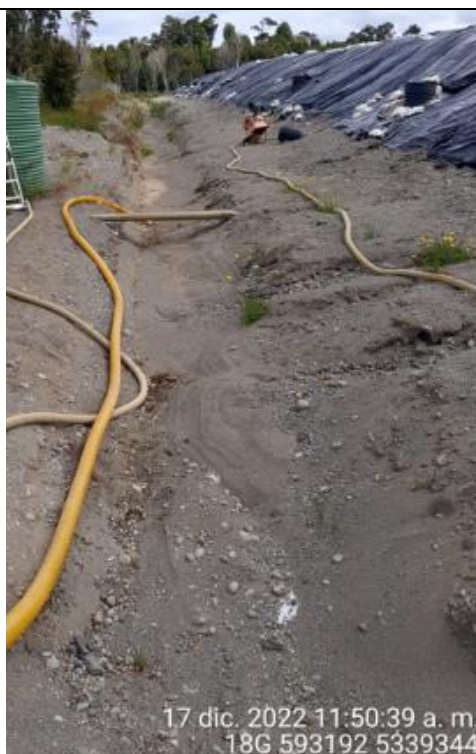
Fotografía N°66: Estado canales aguas lluvias
