INFORME TÉCNICO DE FISCALIZACIÓN AMBIENTAL

Medidas Urgentes y Transitorias

AES GENER S.A. – ALTO MAIPO

DFZ-2022-1608-XIII-RCA

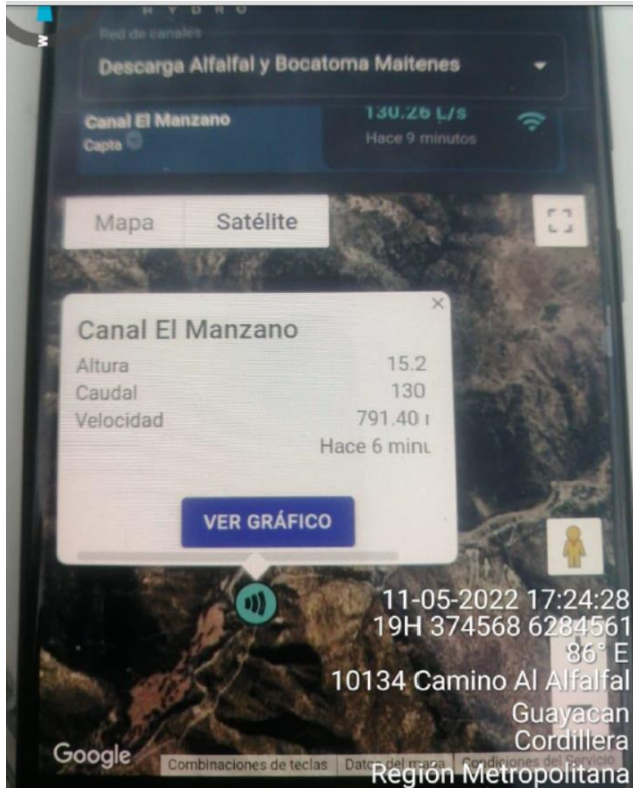
Imagen 1

Descripción del medio de prueba: Celular donde se visualiza la plataforma con la información de altura y caudal del Canal El Manzano, el cual se encuentra adherido artesanalmente, al equipo de medición ubicado en el Canal El Manzano.

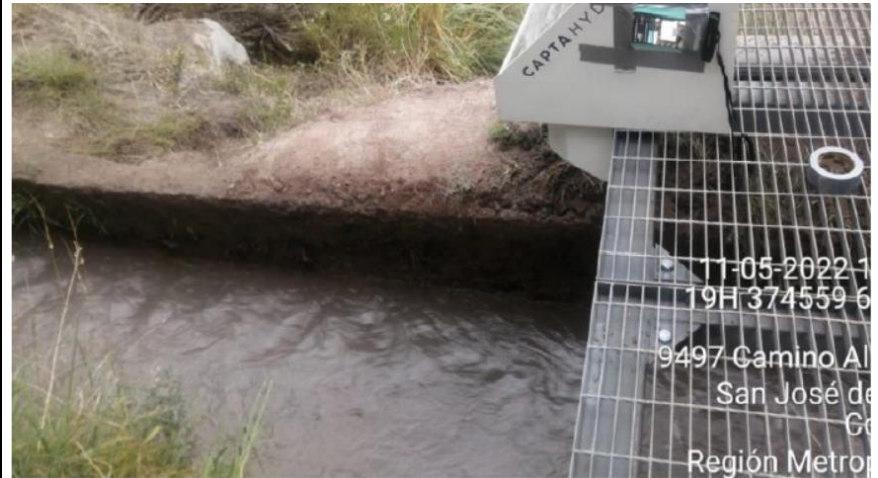
Imagen 2

Descripción del medio de prueba: Equipo de medición de caudal ubicado en el Canal El Manzano.

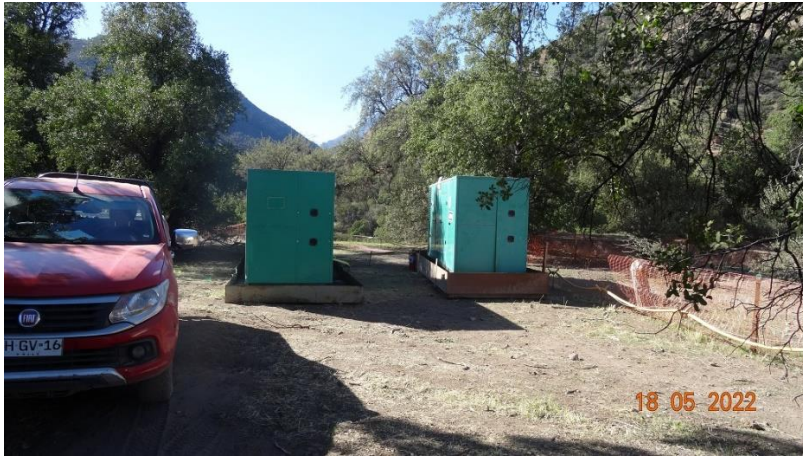
Fotografía 1

Descripción del medio de prueba: sistemas de alimentación de las bombas, 1 operativa y la otra de respaldo, cerca de instalación de faena.

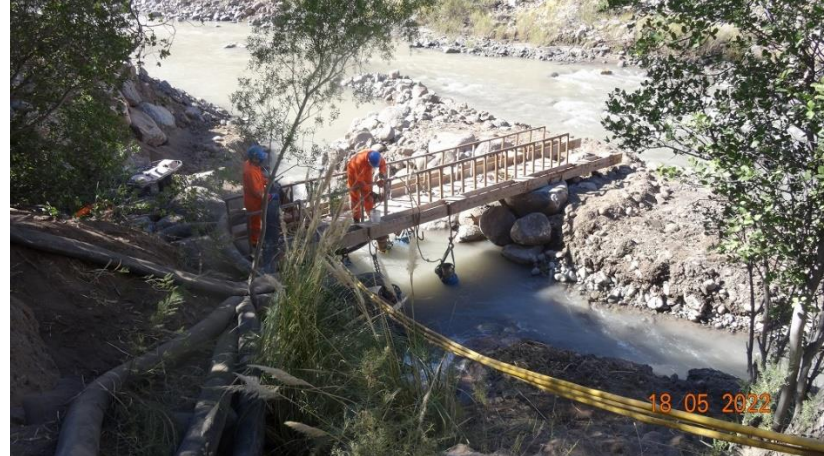
Fotografía 2

Descripción del medio de prueba: Bypass en el río Colorado con piedras, donde en un puente que lo cruza, se ubican las bombas que toman el agua del río Colorado, dirigiéndola al Canal El Manzano.

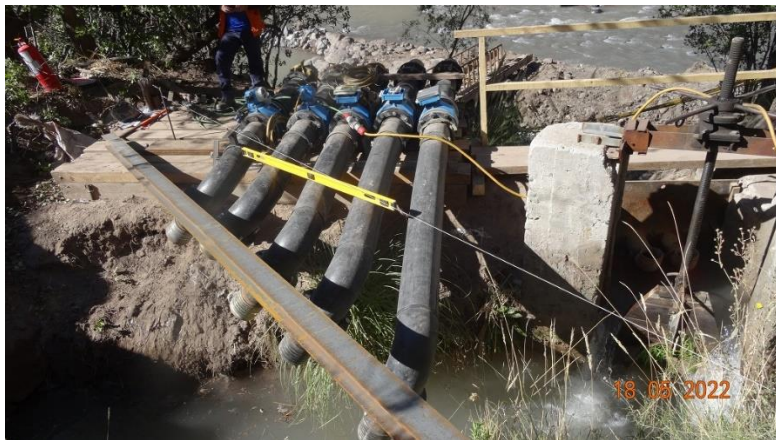
Fotografía 3

Descripción del medio de prueba: Tuberías que serán instaladas con flujómetros de forma definitiva durante el periodo de construcción de las obras complementarias.

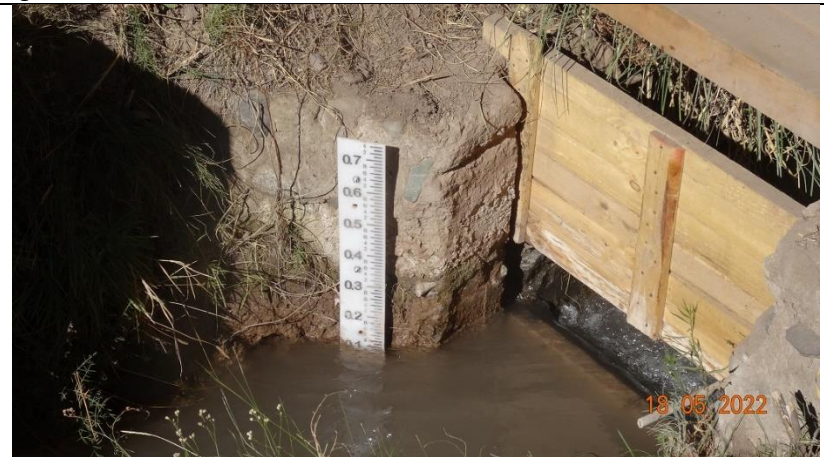
Fotografía 4

Descripción del medio de prueba: Regla limnimétrica ubicada en tercera compuerta en canal El manzano.

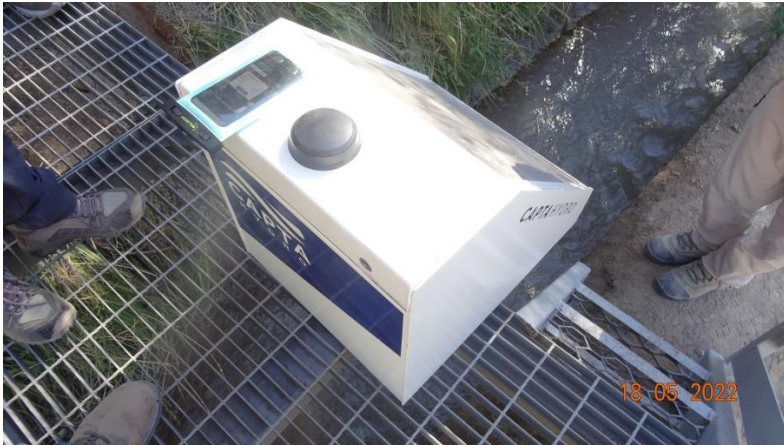
Fotografía 5

Descripción del medio de prueba: Equipo de medición de caudal ubicado en un cruce del canal El manzano.

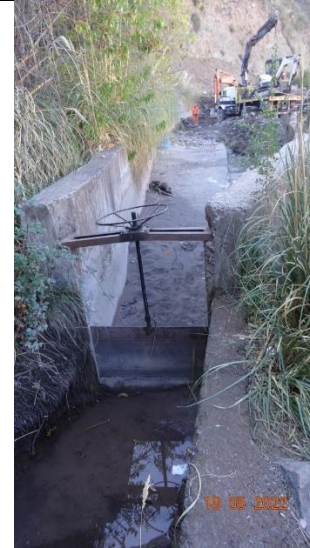
Fotografía 6

Descripción del medio de prueba: Primera compuerta del canal El Manzano, sin agua ingresando desde el río Colorado.

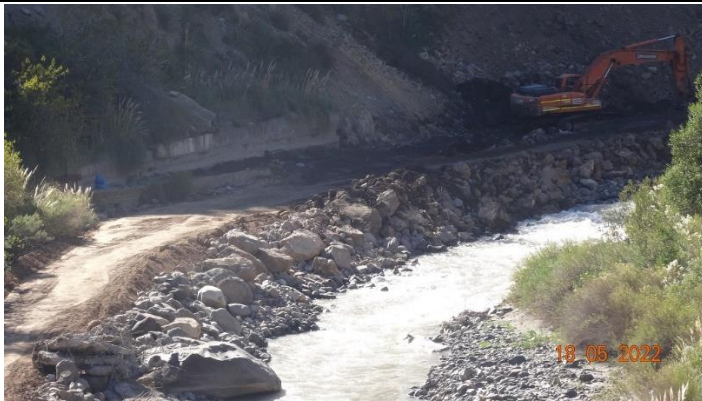
Fotografía 7

Descripción del medio de prueba: Trabajos de perfilamiento de un camino habilitado para vehículos entre el canal y el río Colorado.

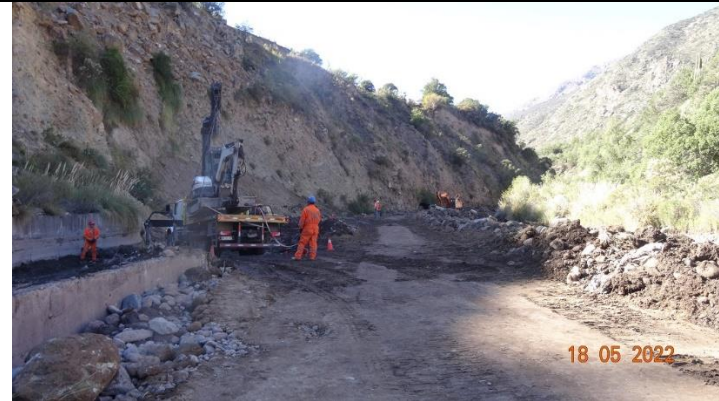
Fotografía 8

Descripción del medio de prueba: Trabajos de preparación del piso, para la protección de enrocado y tubería.

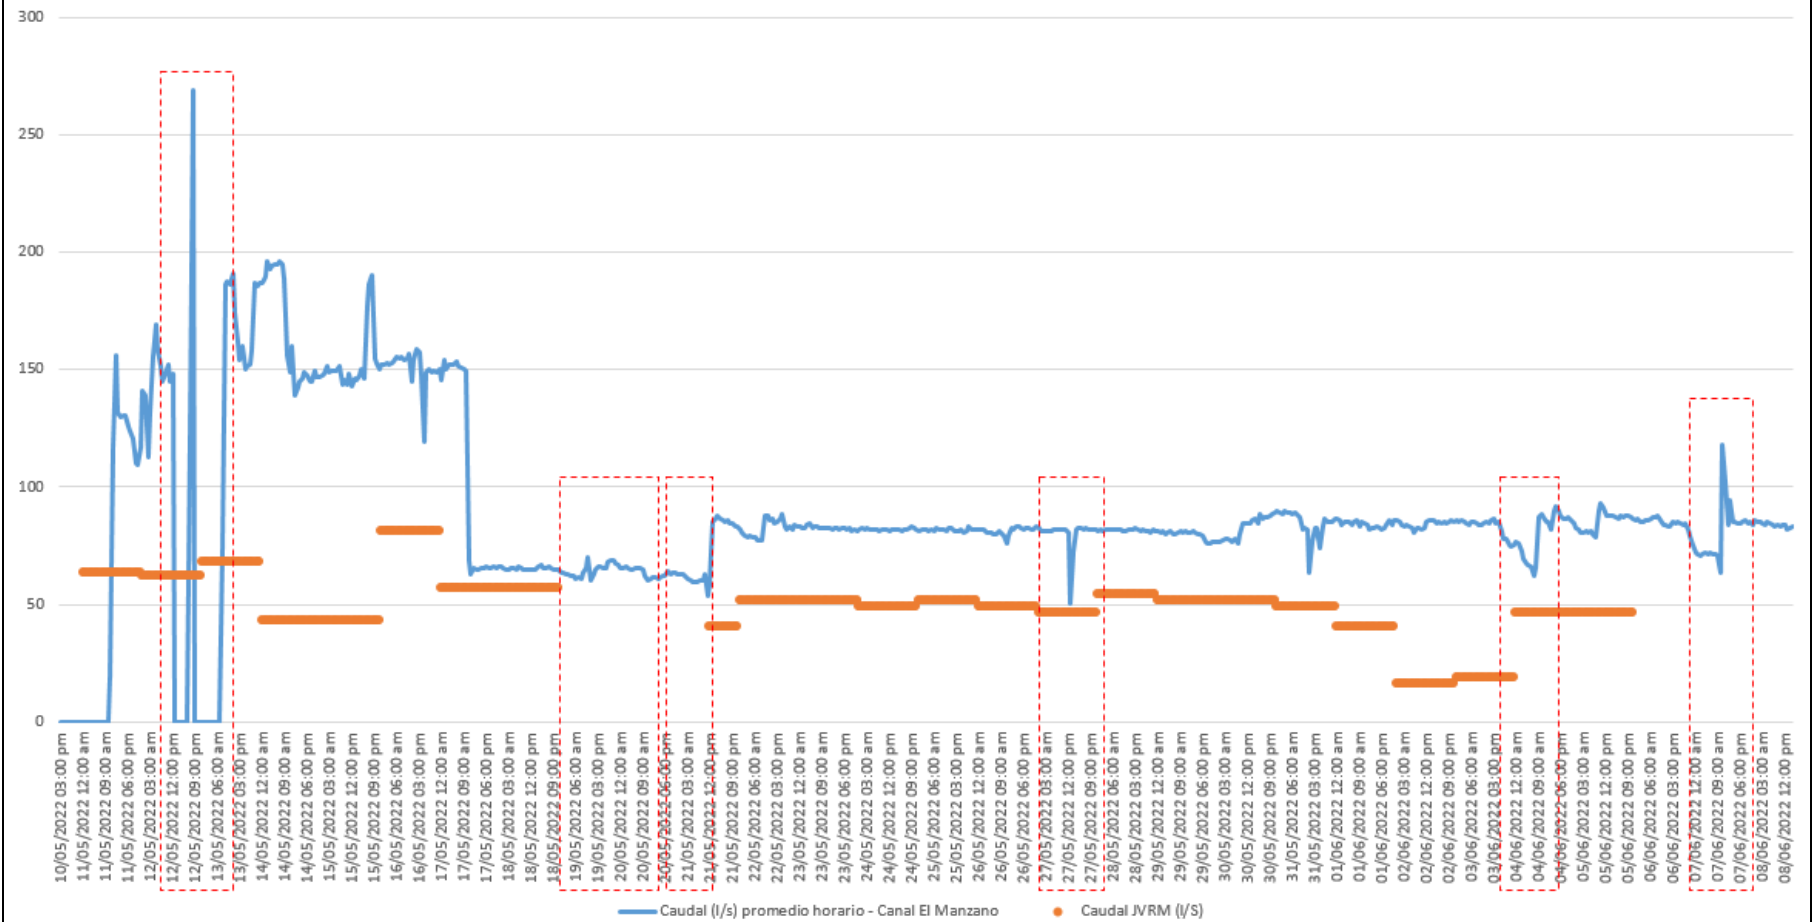
Gráfico 1

Descripción del medio de prueba: En cuadros rojos, se destacan eventos informados en Tabla 4 del presente informe, en relación al caudal ingresado a canal El Manzano, respecto del Caudal JVRM, del 11 de mayo al 07 de junio de 2022.
