INFORME TÉCNICO DE FISCALIZACIÓN AMBIENTAL

Medidas Provisionales

RELICITACIÓN CAMINO NOGALES – PUCHUNCAVÍ

DFZ-2022-1592-V-MP

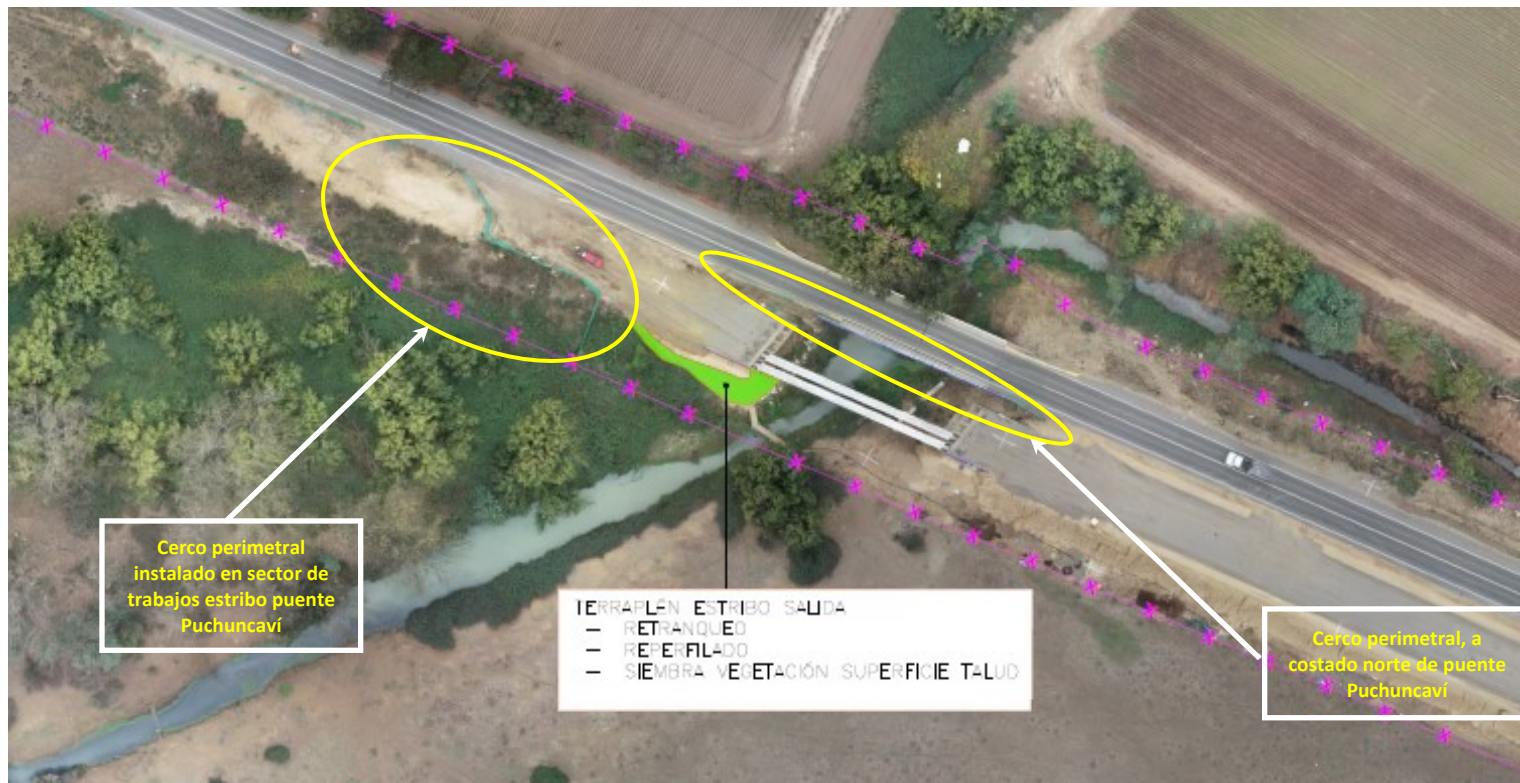
Figura 3.

En la Figura se indica las áreas donde el titular realizó avances en la instalación de tramos con cerco perimetral para contención y mitigación de emisiones fugitivas de material particulado, y enmallado sobre superficie de talud, en sector de estribo de salida del puente Puchuncaví.

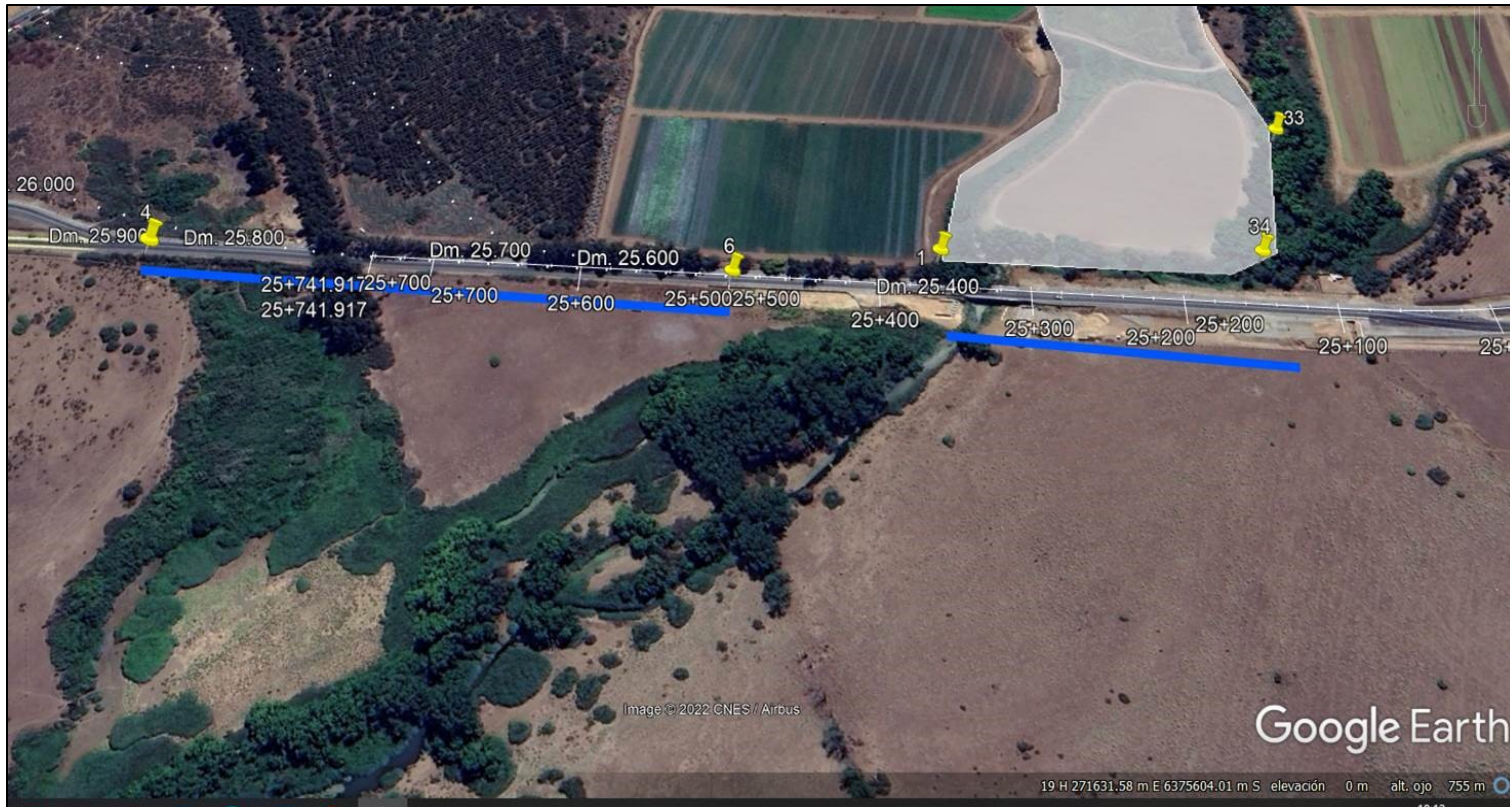
Figura 4.

En la Figura se indica las áreas donde el titular realizó mediciones de emisiones fugitivas con cámara termográfica, en los vértices 1 y 34 del Humedal urbano “Humedales de Quirilluca”, y en sectores de vértices 4 y 6 del Humedal urbano “Los Maitenes-Campiche”.

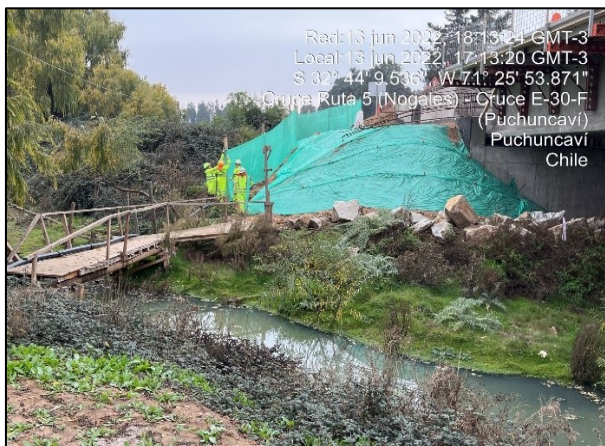
Fotografía 1.

Descripción del medio de prueba: Registro fotográfico remitido por el titular, donde se aprecia cerco perimetral con malla resguardando vegetación, y cubierta con malla en talud.

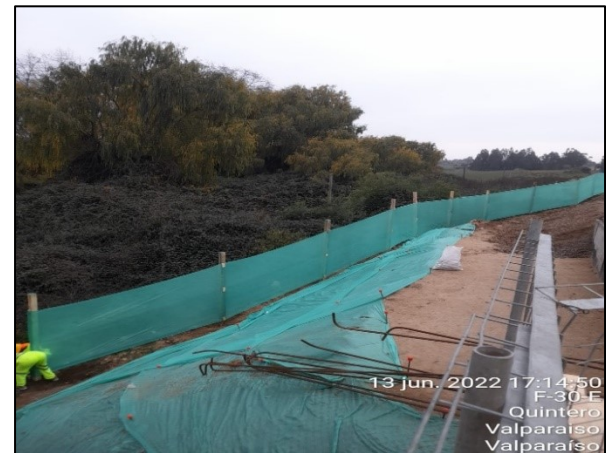
Fotografía 2.

Descripción del medio de prueba: Registro fotográfico remitido por el titular, donde se observa tramo con cubierta de malla adosada a talud de terraplén, en punto de estribo de salida del puente Puchuncaví, costado sur.

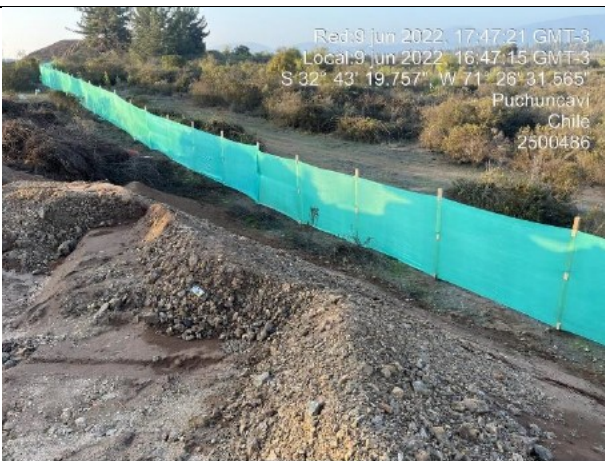
Fotografía 3.

Descripción del medio de prueba: Registro fotográfico remitido por el titular, donde aprecia avance en tramo de instalación de malla perimetral en sectores cercanos a vértices 15 y 18 de Humedal Quirilluca, en trazado By-Pass Puchuncaví.

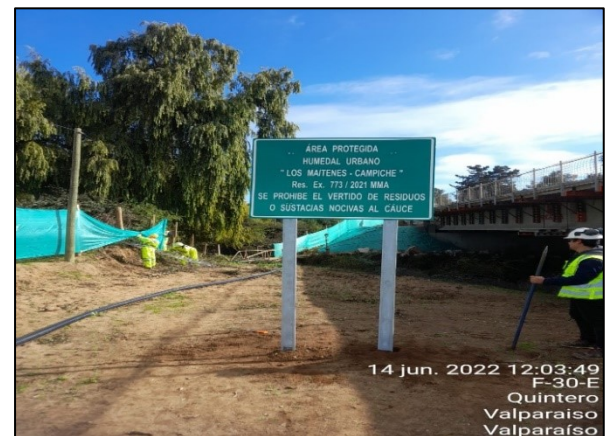
Fotografía 4.

Descripción del medio de prueba: Registro fotográfico entregado por el Titular, donde se letrero con señalética ambiental del humedal urbano, en sector de cauce del estero Puchuncaví, en lado sur del puente.

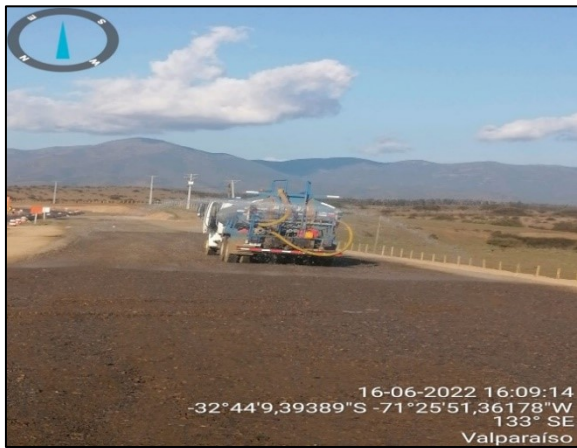
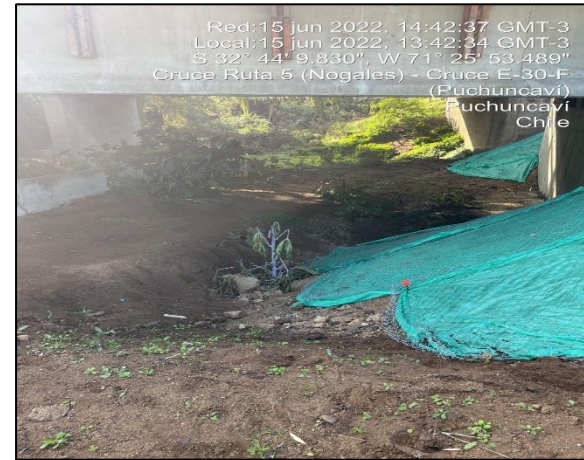
Fotografía 5.	Fecha: 16 de junio de 2022	Fotografía 6.	Fecha: 15 de junio de 2022
----------------------	-----------------------------------	----------------------	-----------------------------------

<p>Descripción del medio de prueba: Registro fotográfico remitido por el titular, donde se observan trabajos de humectación con camión aljibe sobre suelo en sector de obras trabajos del Puente Puchuncaví.</p>	<p>Descripción del medio de prueba: Registro fotográfico remitido por el titular, donde se aprecia cobertura con malla sobre tramos bajos del talud de terraplén existente, como medida de mitigación y control de deslizamientos de material al cauce del puente.</p>
---	---

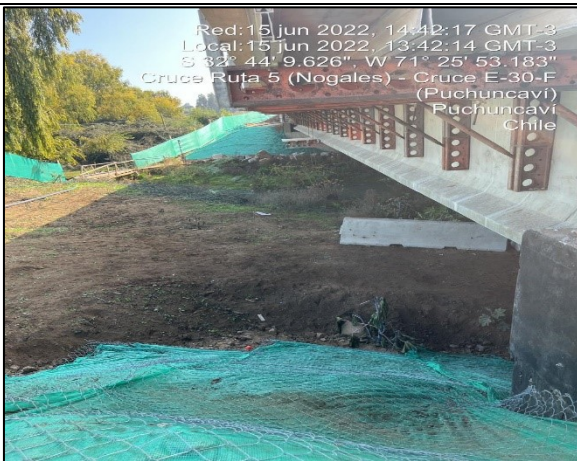
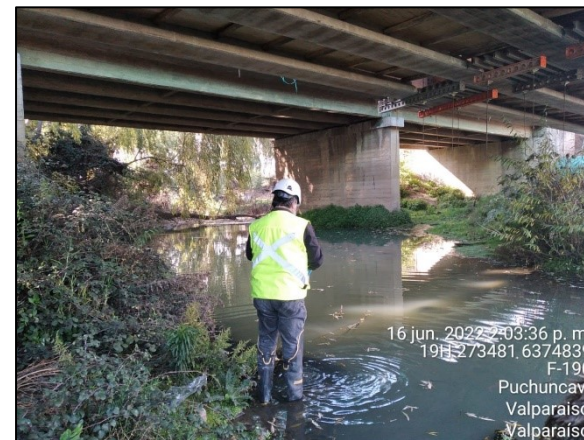
Fotografía 7.	Fecha: 15 de junio de 2022	Fotografía 8.	Fecha: 16 de junio de 2022
----------------------	-----------------------------------	----------------------	-----------------------------------

<p>Descripción del medio de prueba: Registro fotográfico remitido por el titular, donde se aprecian cubiertas con red enmallado sobre taludes de terraplén a ambos lados de cimientos del puente Puchuncaví.</p>	<p>Descripción del medio de prueba: Registro fotográfico remitido por el titular, en la que se realizan actividades de muestreos de agua superficial en estero Puchuncaví.</p>
---	---

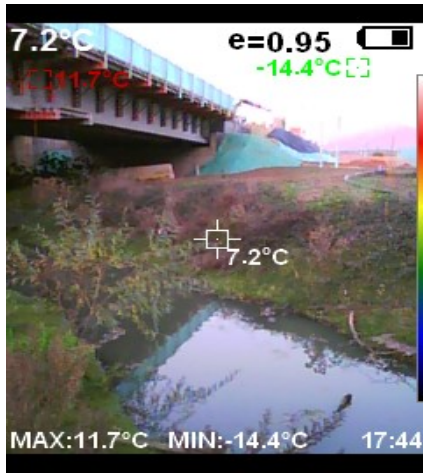
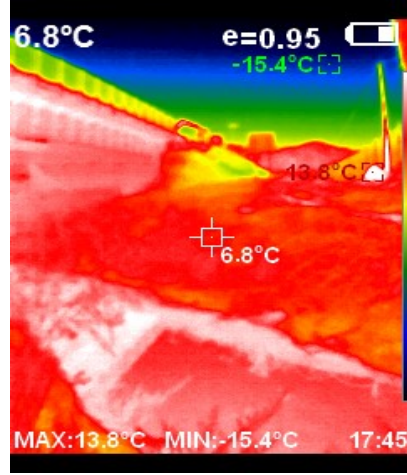
Imagen 1.

Descripción del medio de prueba: Registros remitidos por el titular, capturados mediante cámara termográfica en sector aledaños a estero Puchuncaví y obras del puente existente.

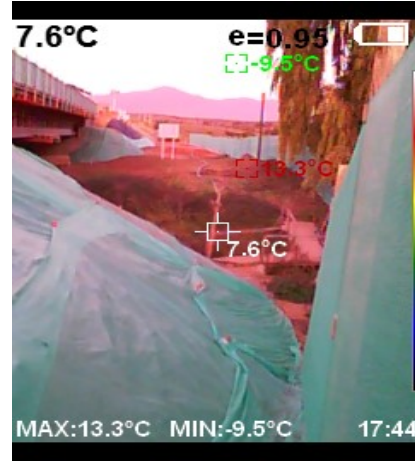
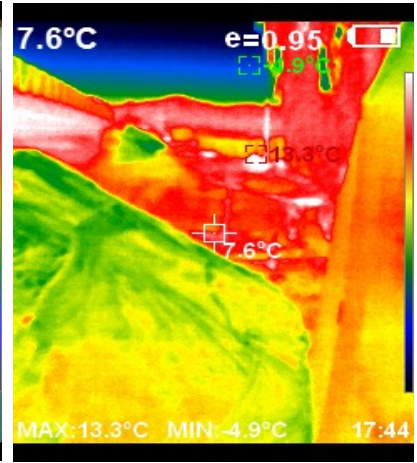
Imagen 2.

Descripción del medio de prueba: Registros remitidos por el titular, donde se observa imagen gráfica de cámara termográfica en sector de talud de terraplén de estribo salida.

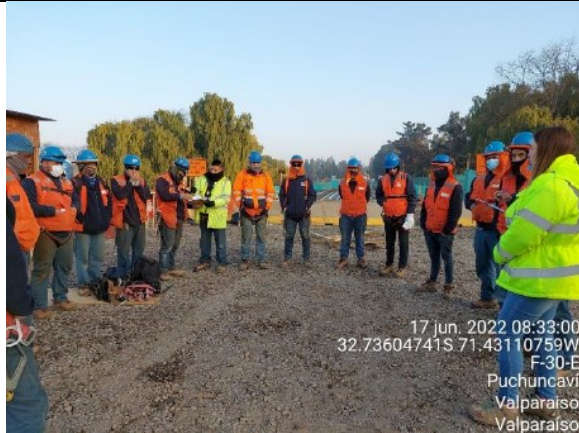
Fotografía 9.

Descripción del medio de prueba: Registro fotográfico entregado por el titular, donde se observa actividad de inducción ambiental en sector de obras de puente Puchuncaví.

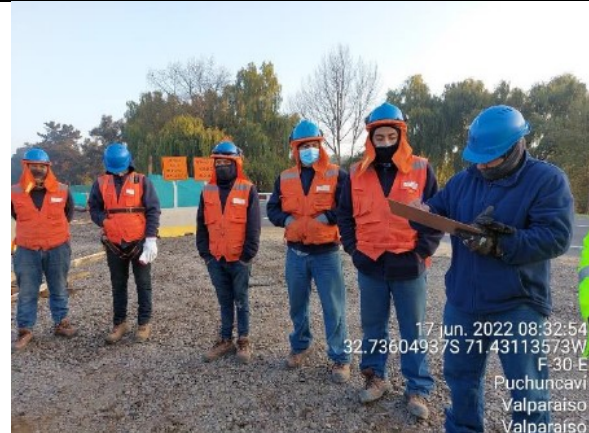
Fotografía 10.

Descripción del medio de prueba: Registro fotográfico remitido por el titular, en la que se realizan actividades de toma de conocimiento de capacitación, en sector de trabajos de puente Puchuncaví.
