INFORME TÉCNICO DE FISCALIZACIÓN AMBIENTAL

Medidas Provisionales

MINERA LOS PELAMBRES

DFZ-2022-3119-IV-MP

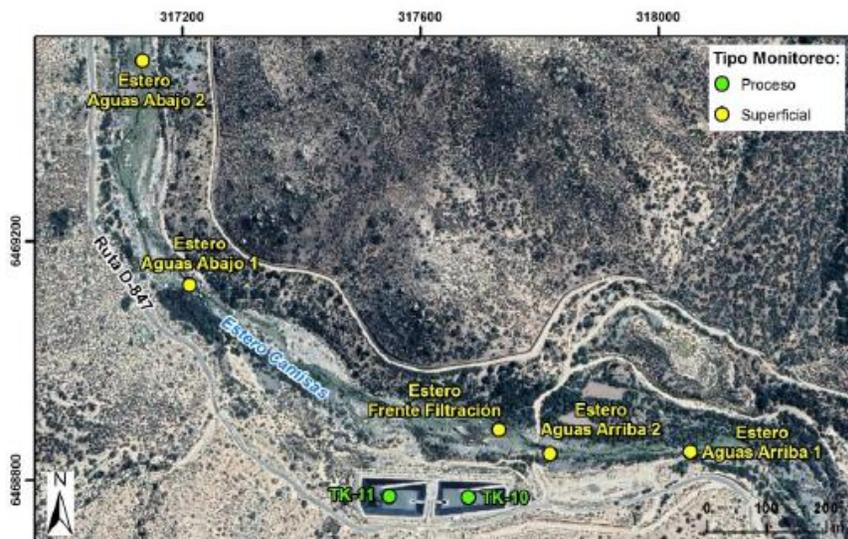
Figura 3

Descripción del medio de prueba: Localización de estaciones de muestreo de aguas superficiales en el estero Camisa, aguas arriba y aguas abajo de las piscinas de emergencia

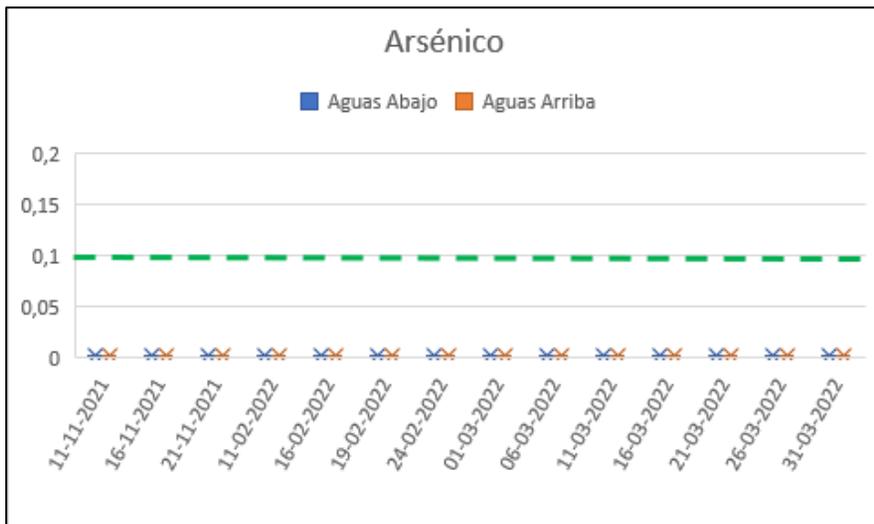
Figura 5.

Descripción del medio de prueba: Variación de la concentración de Arsénico en aguas superficiales del estero Camisas para el periodo noviembre de 2021- marzo de 2022, en puntos de muestreo aguas arriba y aguas abajo de la piscina de emergencia TK-10. La línea verde punteada indica valor máximo permitido para aguas de riego NCh 1.333 (Fuente: Elaboración propia con datos del titular)

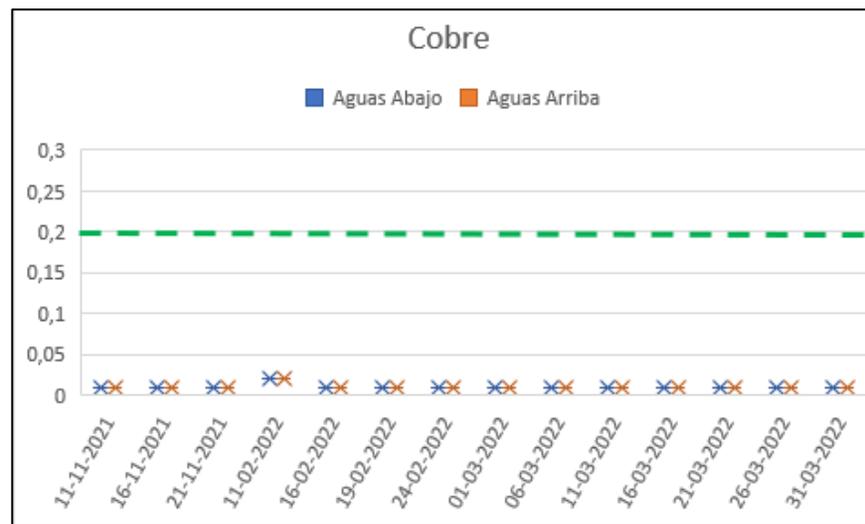
Figura 6.

Descripción del medio de prueba: Variación de la concentración de Cobre en aguas superficiales del estero Camisas para el periodo noviembre de 2021- marzo de 2022, en puntos de muestreo aguas arriba y aguas abajo de la piscina de emergencia TK-10 (La línea verde punteada indica valor máximo permitido para aguas de riego NCh 1.333 (Fuente: Elaboración propia con datos del titular)

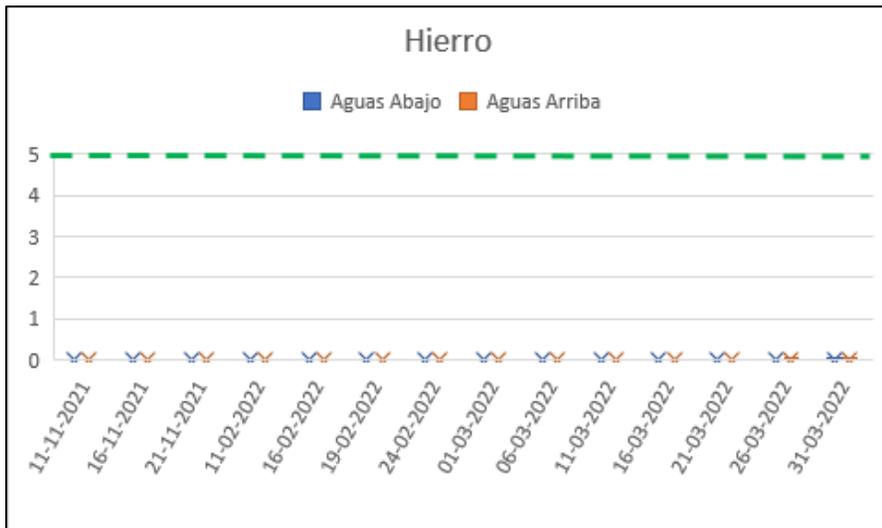
Figura 7.

Descripción del medio de prueba: Variación de la concentración de Hierro en aguas superficiales del estero Camisas para el periodo noviembre de 2021- marzo de 2022, en puntos de muestreo aguas arriba y aguas abajo de la piscina de emergencia TK-10. La línea verde punteada indica valor máximo permitido para aguas de riego NCh 1.333 (Fuente: Elaboración propia con datos del titular)

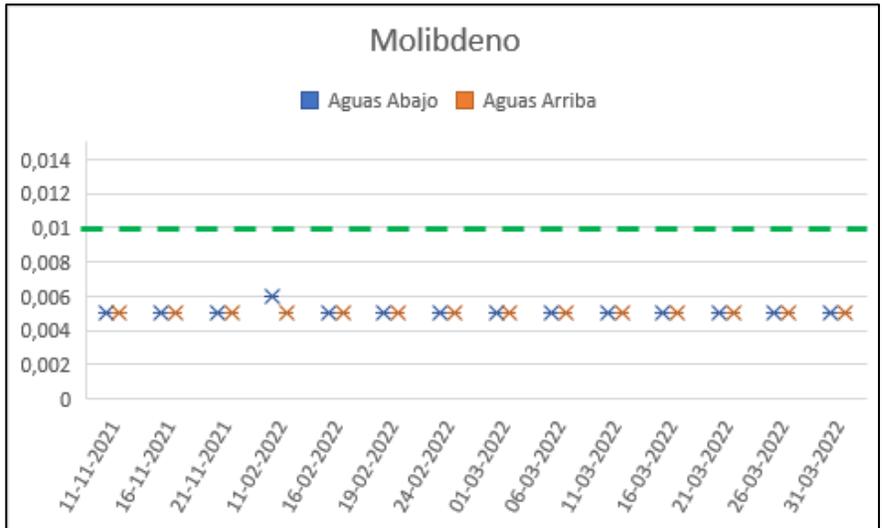
Figura 8.

Descripción del medio de prueba: Variación de la concentración de Molibdeno en aguas superficiales del estero Camisas para el periodo noviembre de 2021- marzo de 2022, en puntos de muestreo aguas arriba y aguas abajo de la piscina de emergencia TK-10. La línea verde punteada indica valor máximo permitido para aguas de riego NCh 1.333 (Fuente: Elaboración propia con datos del titular)

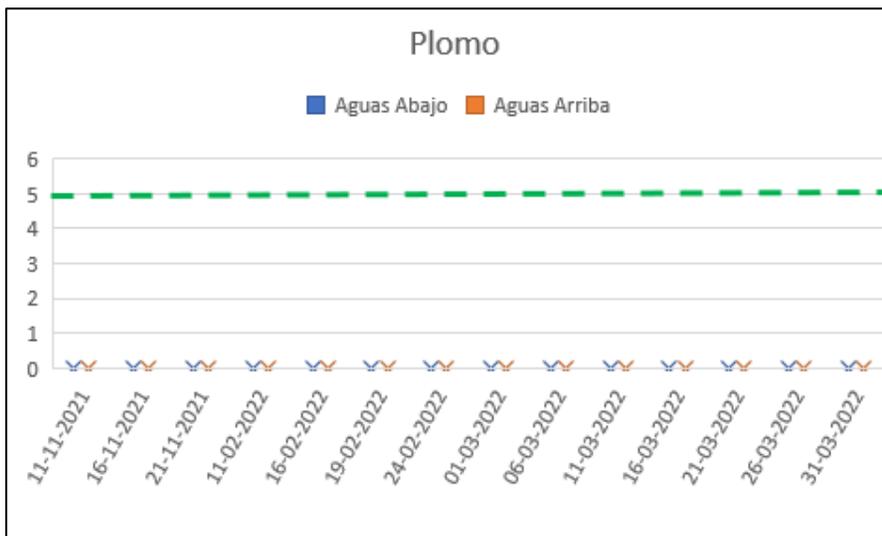
Figura 9.

Descripción del medio de prueba: Variación de la concentración de Plomo en aguas superficiales del estero Camisas para el periodo noviembre de 2021- marzo de 2022, en puntos de muestreo aguas arriba y aguas abajo de la piscina de emergencia TK-10. La línea verde punteada indica valor máximo permitido para aguas de riego NCh 1.333 (Fuente: Elaboración propia con datos del titular)

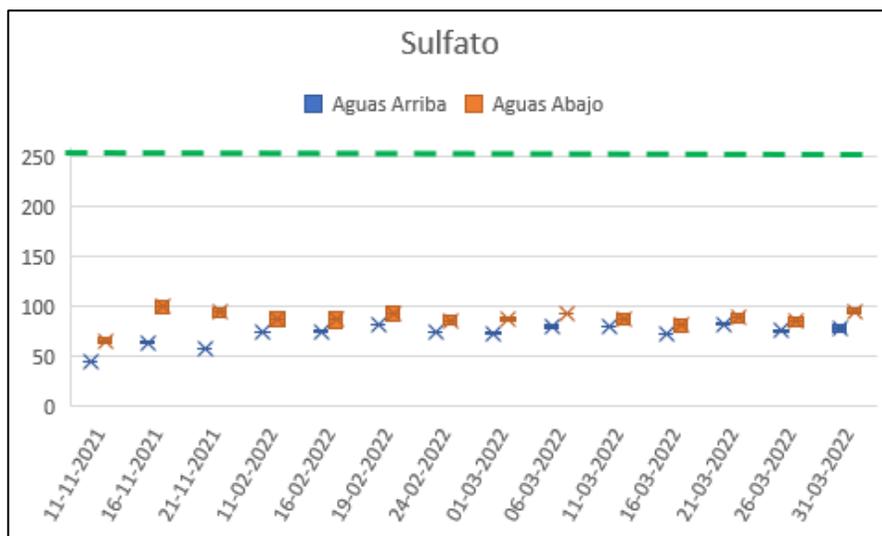
Figura 10.

Descripción del medio de prueba: Variación de la concentración de Sulfato en aguas superficiales del estero Camisas para el periodo noviembre de 2021- marzo de 2022, en puntos de muestreo aguas arriba y aguas abajo de la piscina de emergencia TK-10. La línea verde punteada indica valor máximo permitido para aguas de riego NCh 1.333 (Fuente: Elaboración propia con datos del titular)
