Informe Actividades “Relleno Sanitario Puntra” Lunes 30 de Enero del 2023

En virtud de las labores que se realizan constantemente en el recinto del Relleno Sanitario Puntra. El presente informe contiene las actividades realizadas en el relleno sanitario en el periodo de tiempo que aborda el informe, entre las cuales se encuentran:

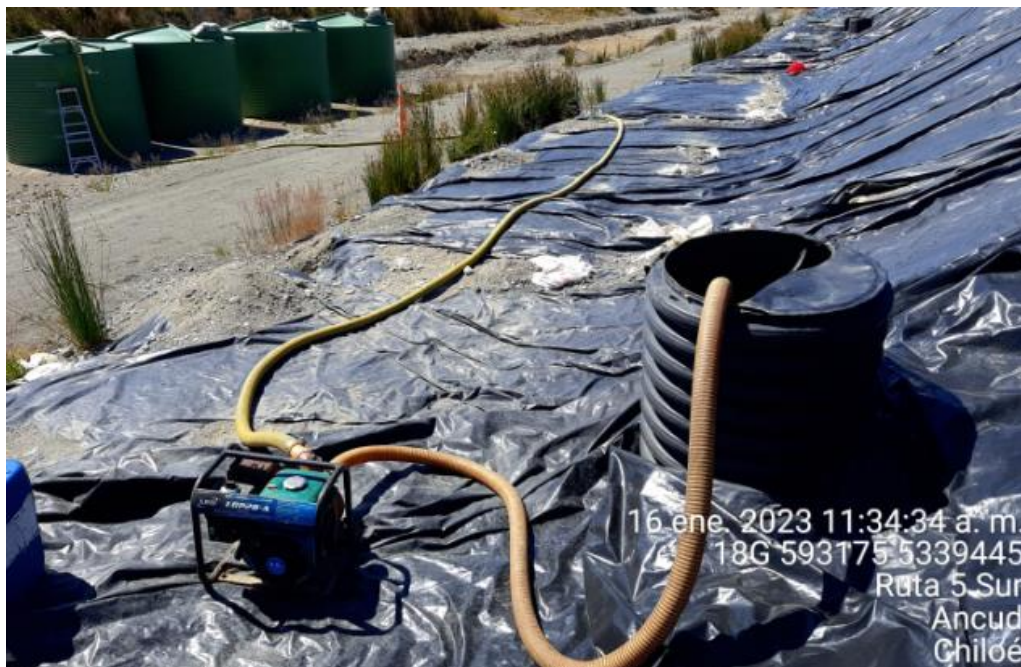
Fotografía N°1: Extracción de Lixiviados desde cámara C12.
Tomada: Lunes 16 de Enero del 2023.

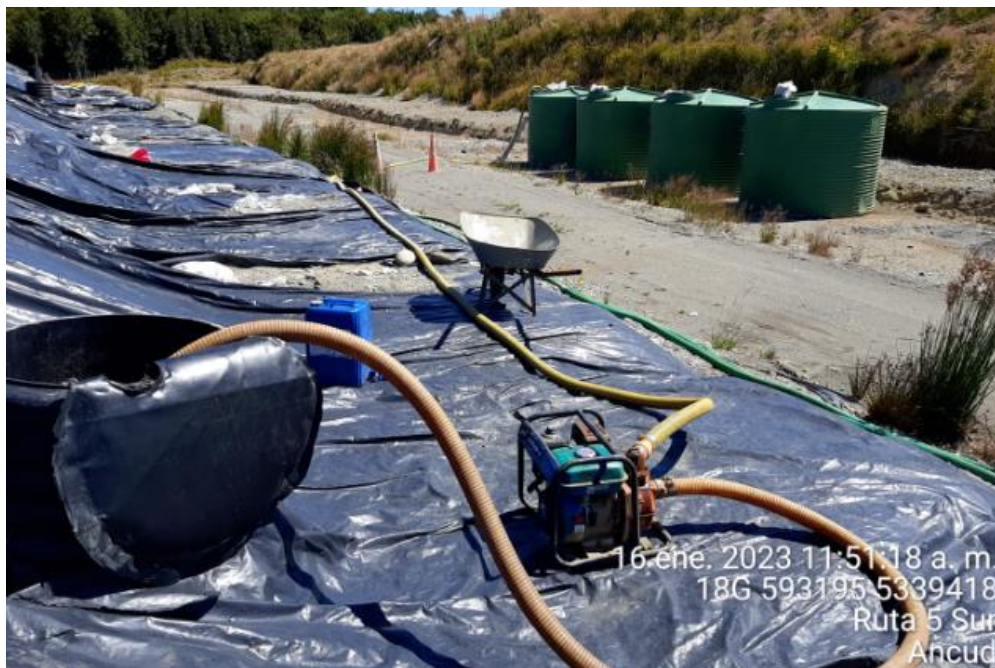
Fotografía N°2: Extracción de Lixiviados desde cámara C13.
Tomada: Lunes 16 de Enero del 2023.

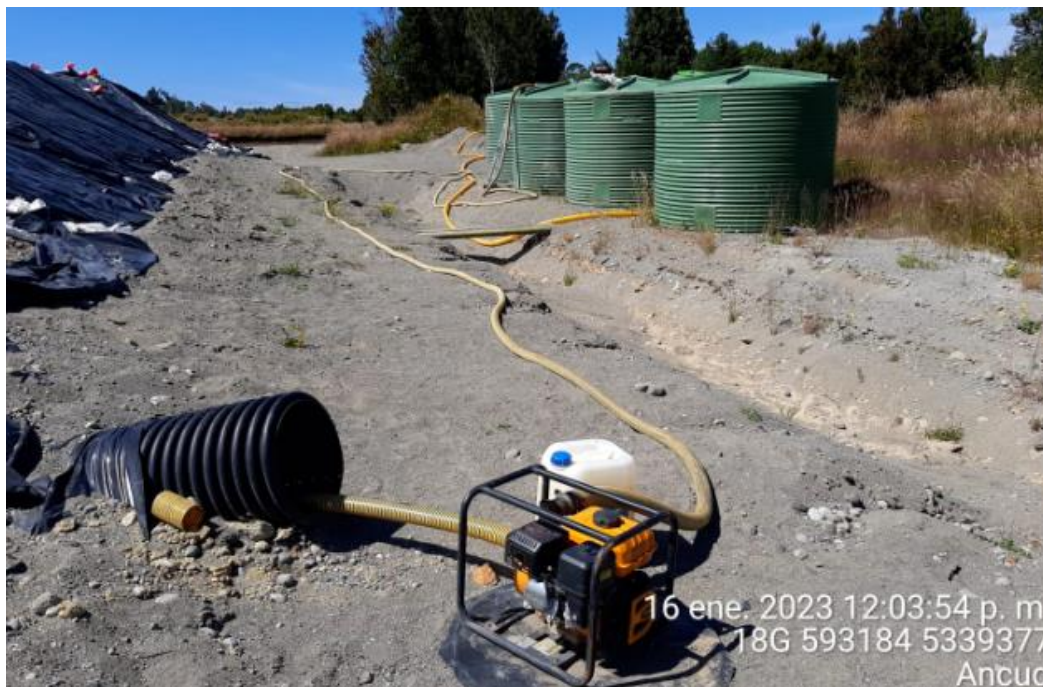
Fotografía N°4: Extracción de Lixiviados desde diagonal D02 por personal municipal.
Tomada: Lunes 16 de Enero del 2023.

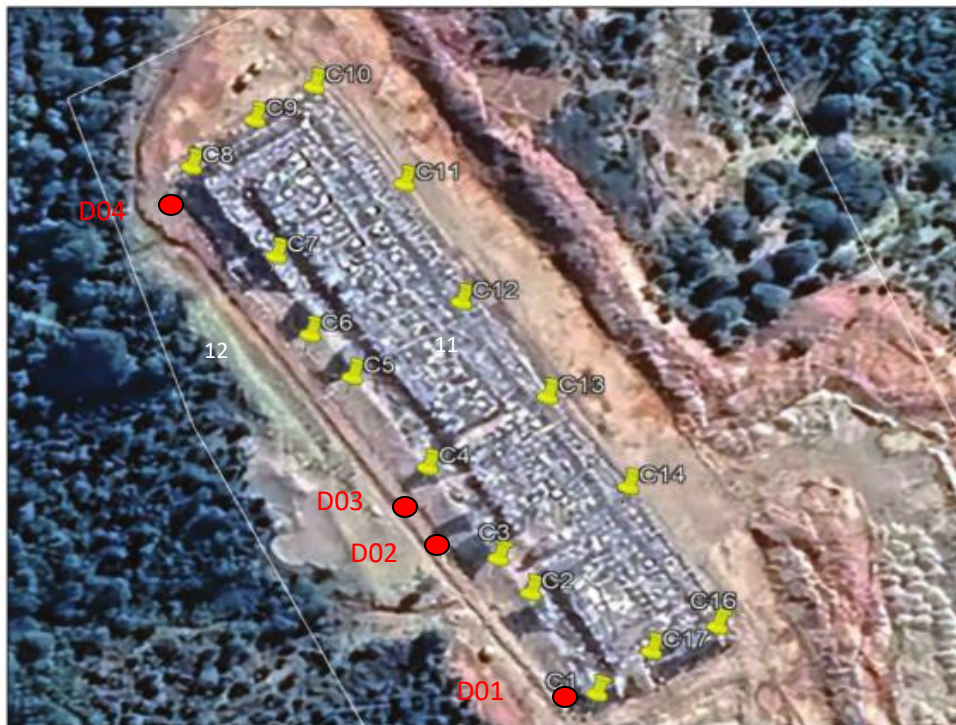
Fotografía N°26: Zanja Sanitaria N°1.
Imagen Aérea I. Municipalidad de Ancud.

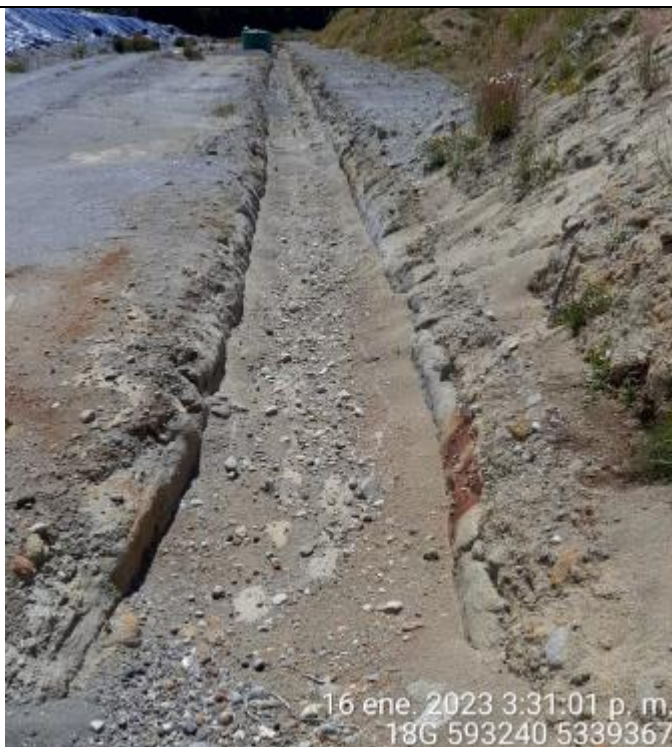
Fotografía N°37: Estado canales aguas lluvias

Los canales se encuentran limpios y las aguas lluvias se acumulan en el pozo ubicado en la zona norte recibiendo aportes provenientes de los canales perimetrales del lado este y oeste de la zanja.

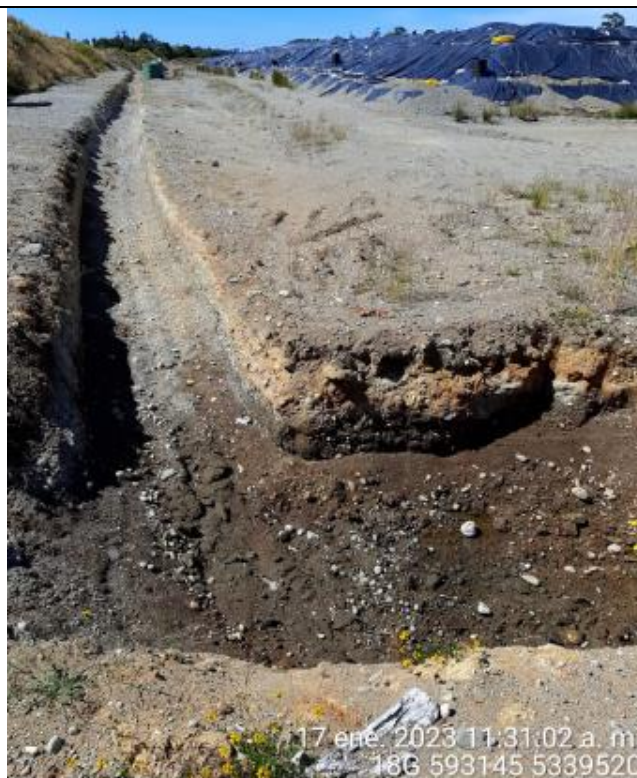
Fotografía N°38: Estado canales aguas lluvias

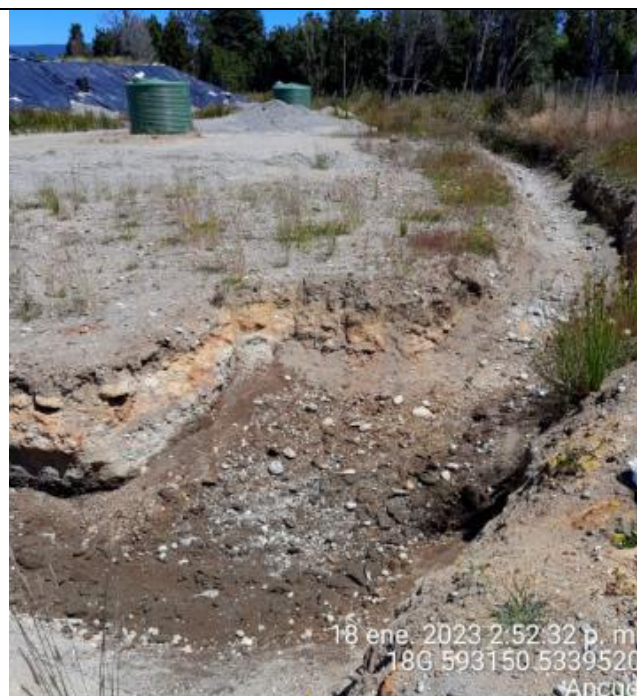
Fotografía N°39: Estado canales aguas lluvias

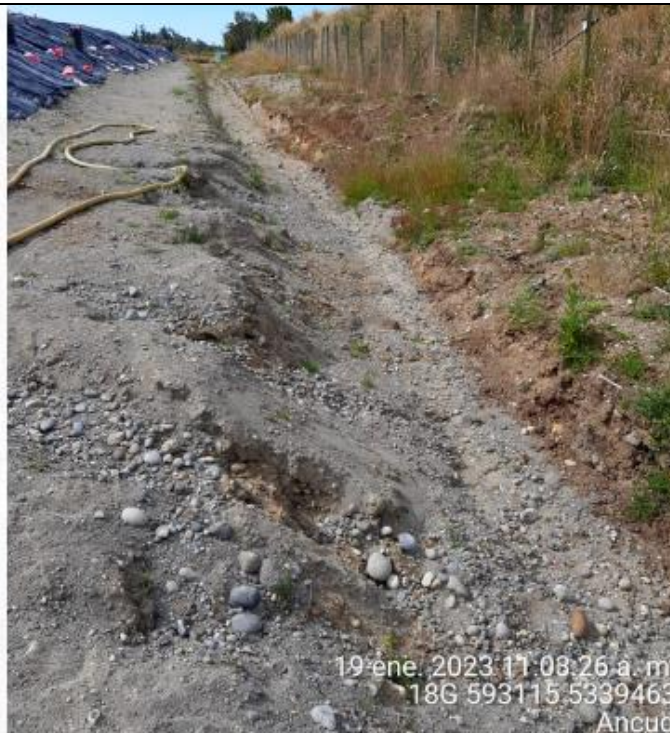
Fotografía N°40: Estado canales aguas lluvias

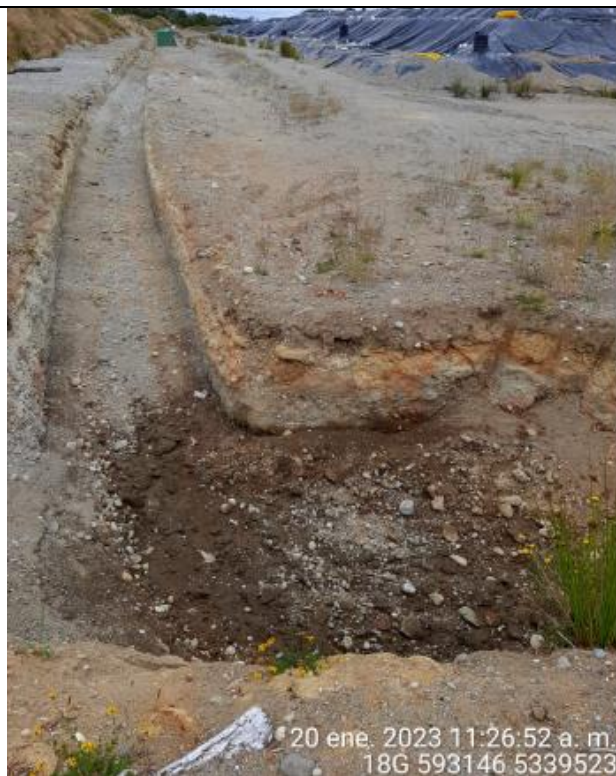
Fotografía N°41: Estado canales aguas lluvias

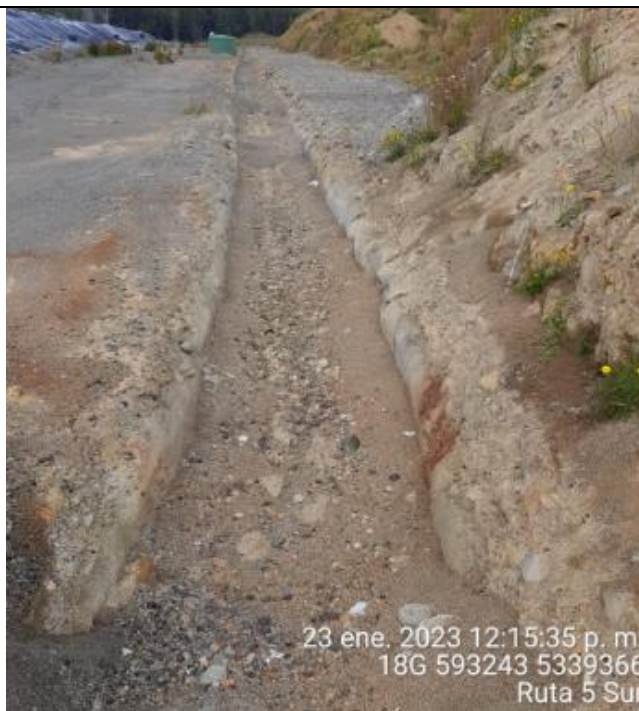
Fotografía N°42: Estado canales aguas lluvias

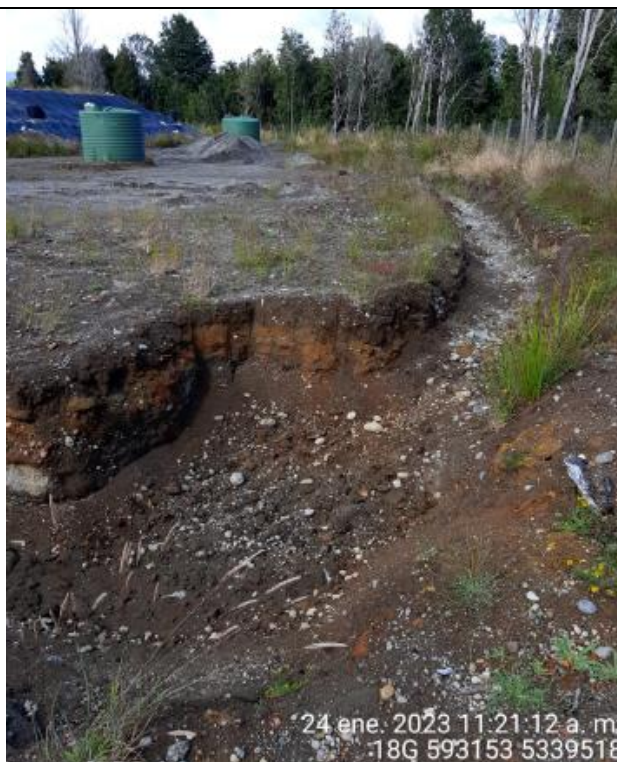
Fotografía N°43: Estado canales aguas lluvias

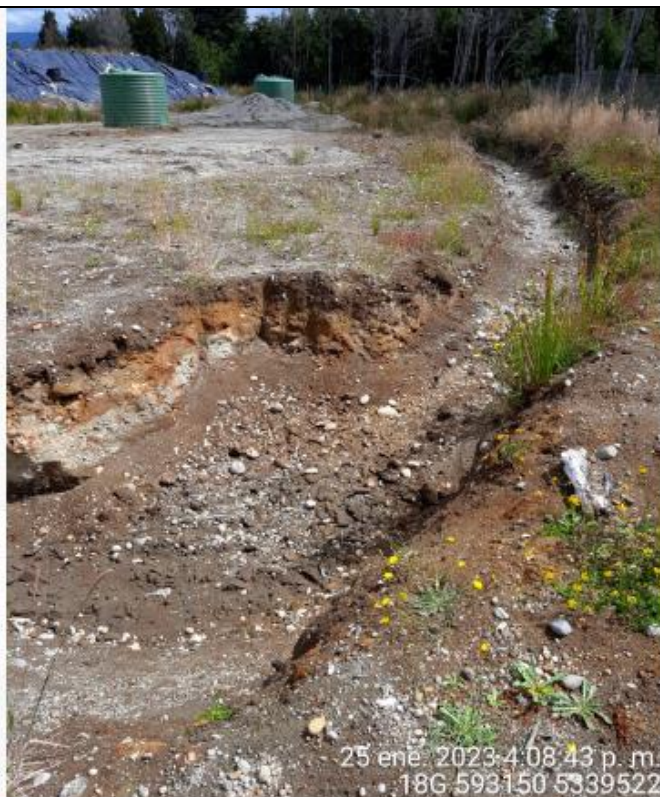
Fotografía N°44: Estado canales aguas lluvias

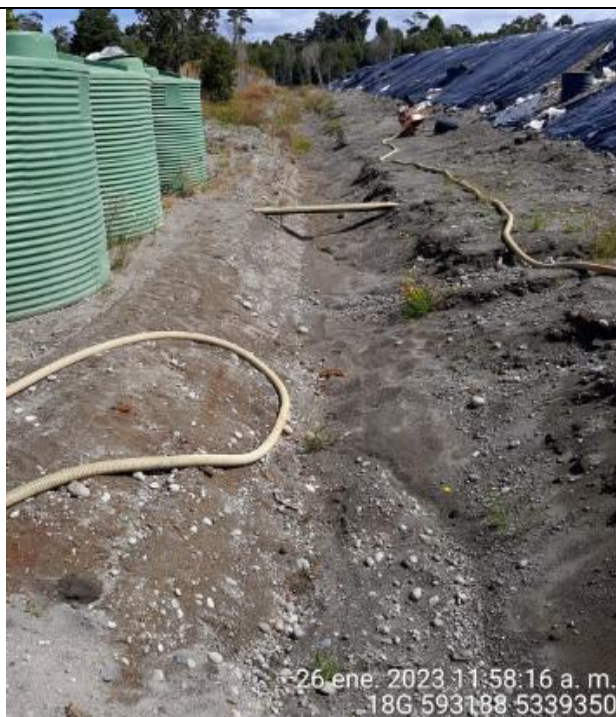
Fotografía N°45: Estado canales aguas lluvias

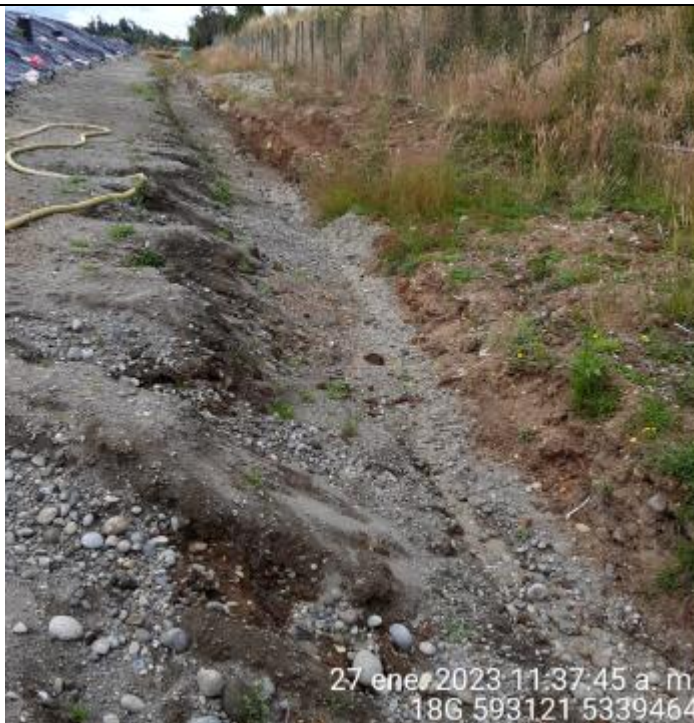
Fotografía N°46: Estado canales aguas lluvias
