**MEMORÁNDUM D.S.C. N° 82/2023**

**DE : CAROLINA CARMONA CORTÉS  
FISCAL INSTRUCTORA PROCEDIMIENTO ROL D-207-2022  
DEPARTAMENTO DE SANCIÓN Y CUMPLIMIENTO**

**MAT. : Solicita renovación de medida provisional que indica.**

Compañía Contractual Minera Ojos del Salado (en adelante e indistintamente, “el titular”, “la empresa”, o “CMODS”), Rol Único Tributario N° 96.635.170-5, es titular, entre otros, del Proyecto “Continuidad operacional Mina Alcaparrosa” (en adelante, “Continuidad operacional”), calificado favorablemente mediante Resolución Exenta N° 158, de 27 de diciembre de 2017, de la Comisión de Evaluación de la Región de Atacama (en adelante, “RCA N° 158/2017”), asociado a la unidad fiscalizable “Candelaria – Ojos del Salado” (en adelante e indistintamente, “la UF”). La Continuidad operacional consiste en extender la vida útil de las operaciones de Mina Alcaparrosa, dando continuidad al yacimiento hasta el año 2022, mediante la explotación de nuevas reservas de mineral, con una tasa de extracción promedio anual de 4.300 tpd, y una tasa máxima puntual de extracción de 5.000 tpd en Mina Alcaparrosa, sin modificar o incorporar nuevas obras o actividades<sup>1</sup>.

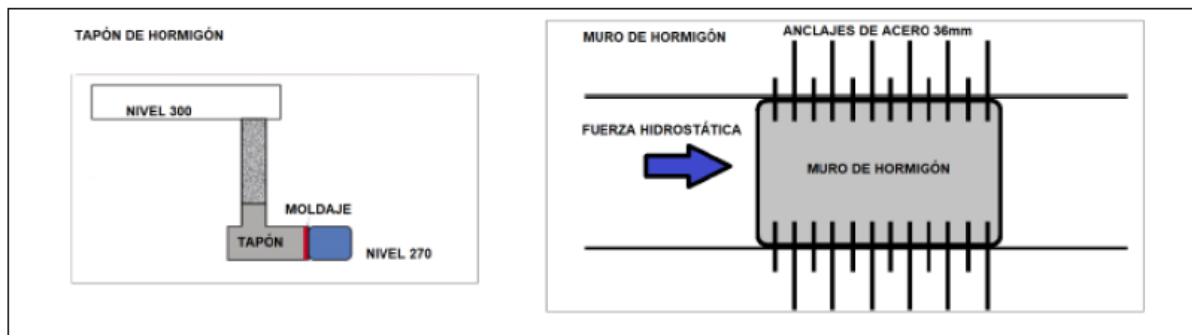
**Imagen 1. Esquema tipos de sellos.**

Al respecto, como medida para el control de dichas infiltraciones, la empresa informó en el contexto del Reporte N° 2 de la MUT, construcción de 4 sellos tipo muro o tapón de hormigón HAC, en los niveles 290, 270 y 200 de la mina subterránea, conforme se aprecia en la siguiente imagen.

En este sentido, en el contexto de la MUT, con fecha 21 de septiembre de 2022, la empresa informó que el día 16 de septiembre de 2022 concluyó la construcción de los sellos (muros y tapones) en los niveles 290, 270 y 200 de Mina Alcaparrosa. Sin embargo, conforme se referirá en los párrafos siguientes, la empresa informó nuevas filtraciones hacia el interior de la mina, las que provendrían de un antiguo sondaje que pasa por el nivel 200, el que actualmente se encuentra inundado. En relación a lo indicado, se estima que esta situación sería demostrativa de la ineficacia de los sellos implementados, debiendo la empresa reforzar las evaluaciones de los mecanismos de infiltración en la mina.

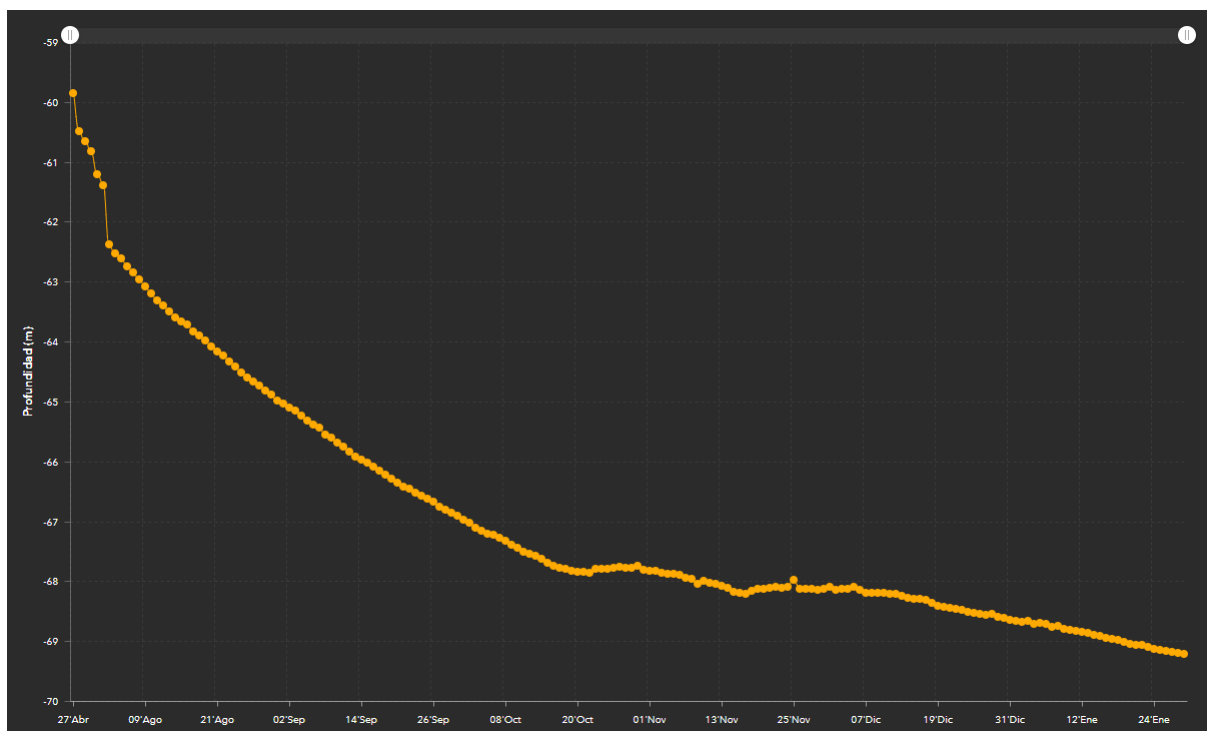
Imagen 2. Situación Pozo 8.

Sobre la base de lo informado por la Dirección General de Aguas (en adelante, “DGA”), posterior al incidente se verificó una tasa de descenso de aproximadamente 15 cm/día en los pozos HA-01, 12 y 8, que forman parte del área de influencia directa del socavón, en relación a la tasa previa al incidente que alcanzó los 2 cm/día<sup>5</sup>. Al respecto, en dichos pozos se observa una curva de descenso sostenido desde fines del mes de julio, hasta aproximadamente el día 29 de enero de 2023. Lo anterior, incluso en el caso del pozo HA-01, que en el área de influencia directa del socavón es el más cercano a éste:

**Nota:** Se aprecia curva de descenso desde fines del mes de julio, hasta el día 29 de enero de 2023. Desde el 7 de diciembre de 2022 se aprecia un descenso sostenido en el nivel freático, que al 29 de enero de 2023 alcanza los -69,2 metros. Dicho nivel corresponde al más bajo registrado desde la ocurrencia del incidente. **Fuente:** Sistema de monitoreo en línea DGA.

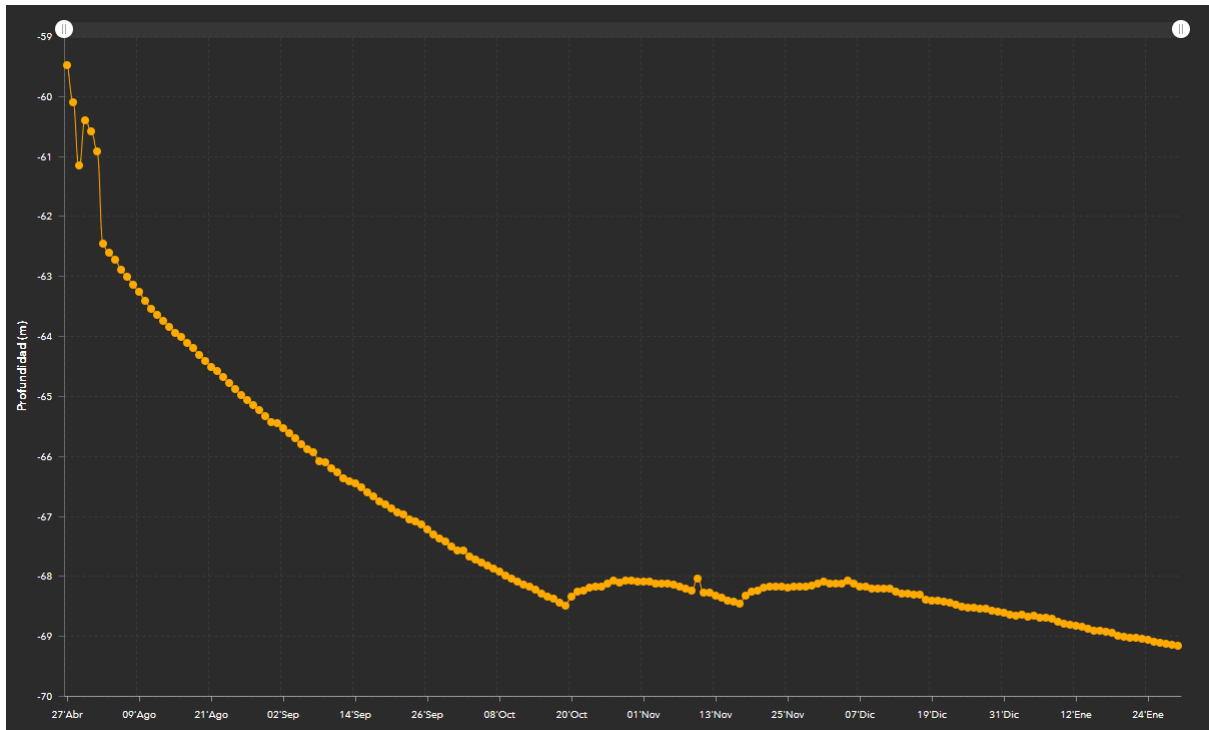
Imagen 3. Situación Pozo 12.

**Nota:** Se aprecia curva de descenso desde fines del mes de julio, hasta el día 29 de enero de 2023. Desde el 7 de diciembre de 2022 se aprecia un descenso sostenido en el nivel freático, que al 29 de enero de 2023 alcanza los -69,2 metros. Dicho nivel corresponde al más bajo registrado desde la ocurrencia del incidente. **Fuente:** Sistema de monitoreo en línea DGA.

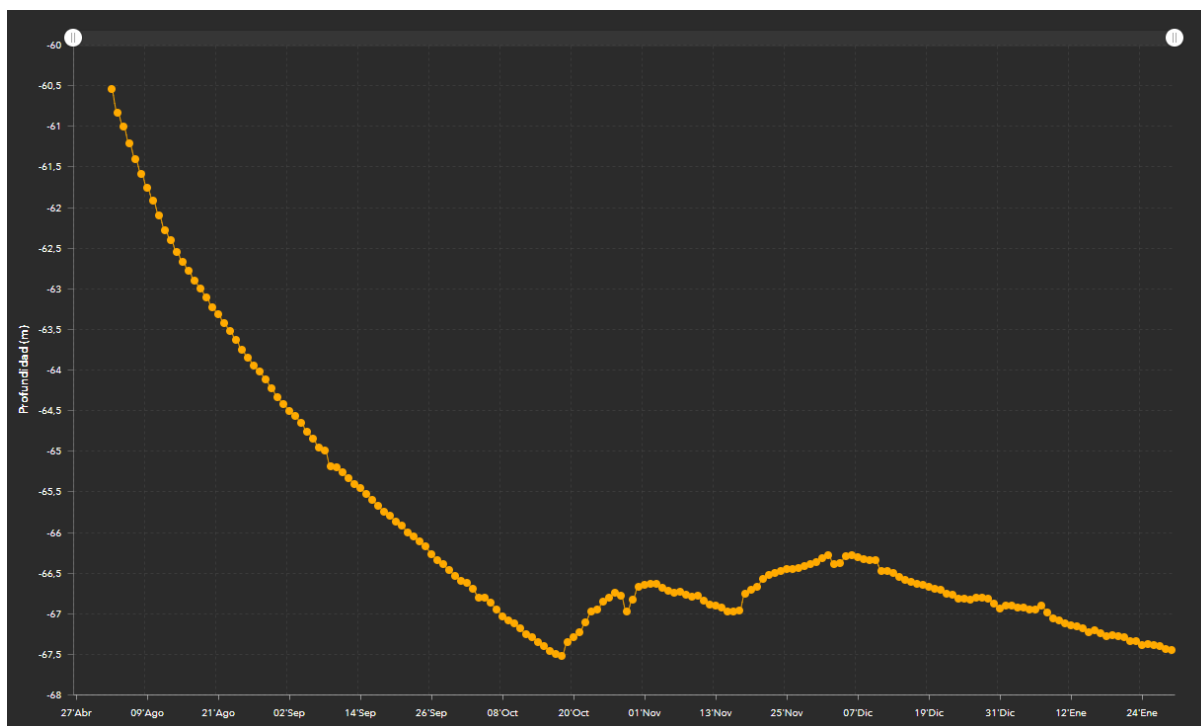
Imagen 4. Situación Pozo HA-01.

**Nota:** Se aprecia curva de descenso desde fines del mes de julio, hasta el día 29 de enero de 2023. Desde el 11 de diciembre de 2022 se aprecia un descenso sostenido en el nivel freático, que al 29 de enero de 2023 alcanza los -67,5 metros. Dicho nivel corresponde al más bajo registrado desde la ocurrencia del incidente. **Fuente:** Sistema de monitoreo en línea DGA.
