Informe Actividades “Relleno Sanitario Puntra” Lunes 13 de Febrero del 2023

A continuación, se mencionan las actividades realizadas correspondientes a las semanas que abarcan el periodo del 30 de Enero al 12 de Febrero del 2023.

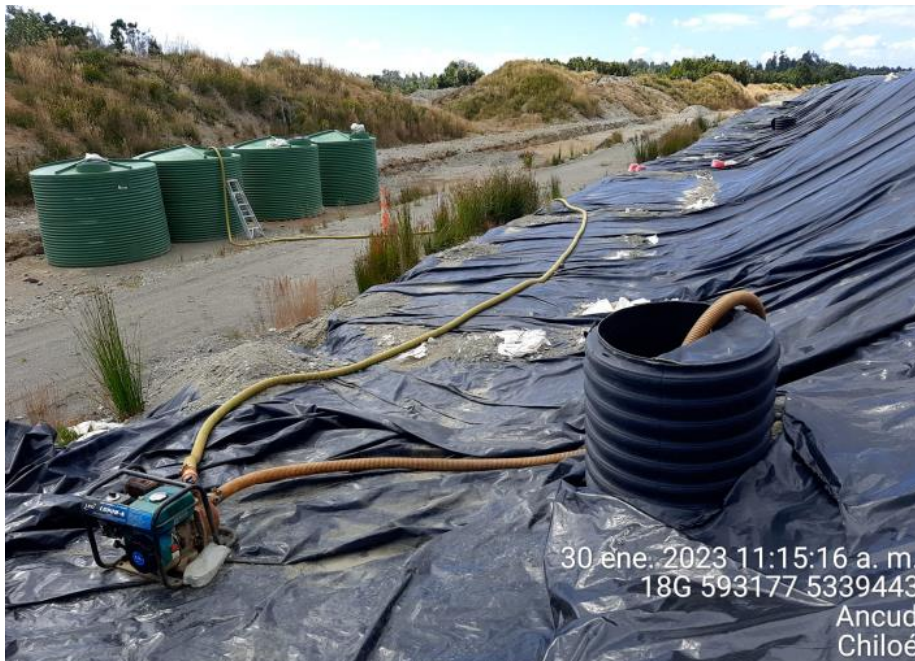
Fotografía N°1: Extracción de Lixiviados desde cámara C12.

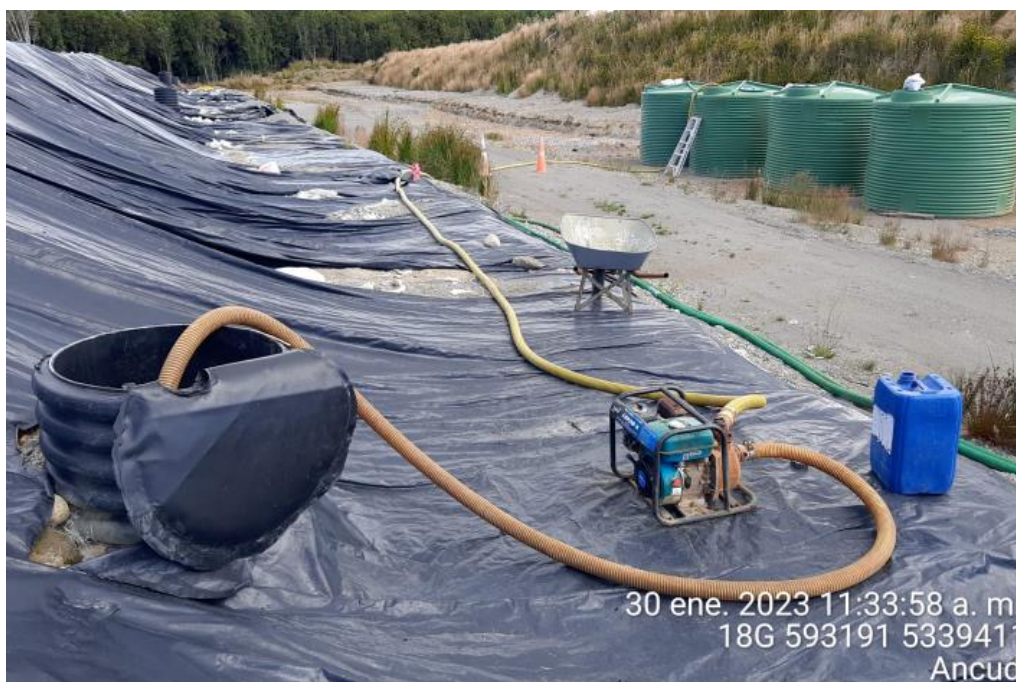
Fotografía N°2: Extracción de Lixiviados desde cámara C13.
Tomada: Lunes 30 de Enero del 2023.

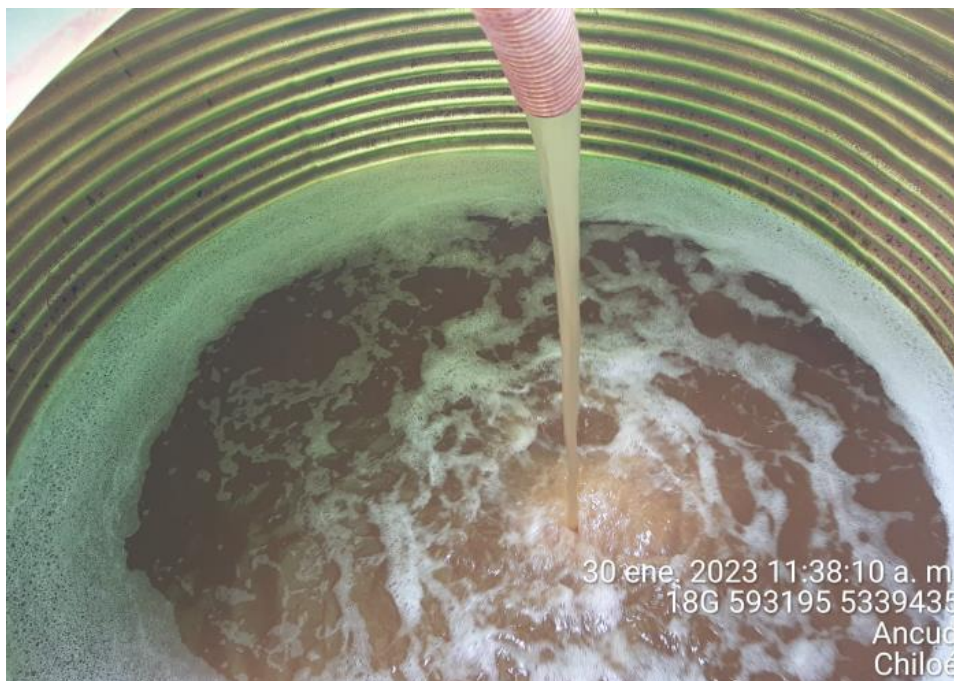
Fotografía N°3: Extracción de Lixiviados a estanque por personal municipal.
Tomada: Lunes 30 de Enero del 2023.

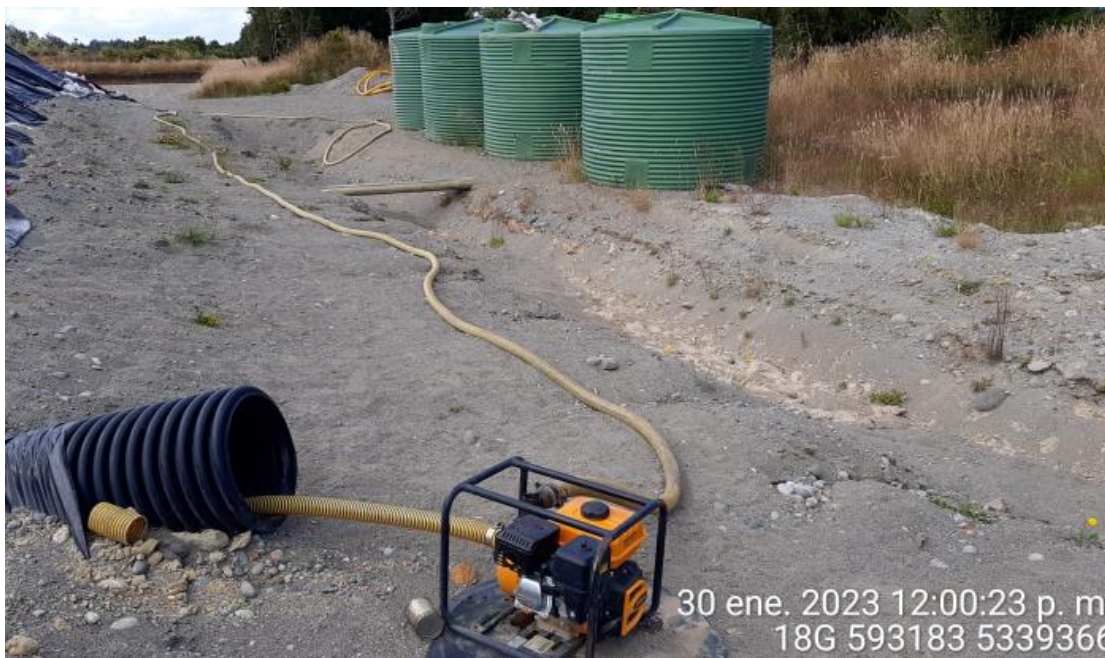
Fotografía N°4: Extracción de Lixiviados desde diagonal D02 por personal municipal.
Tomada: Lunes 30 de Enero del 2023.

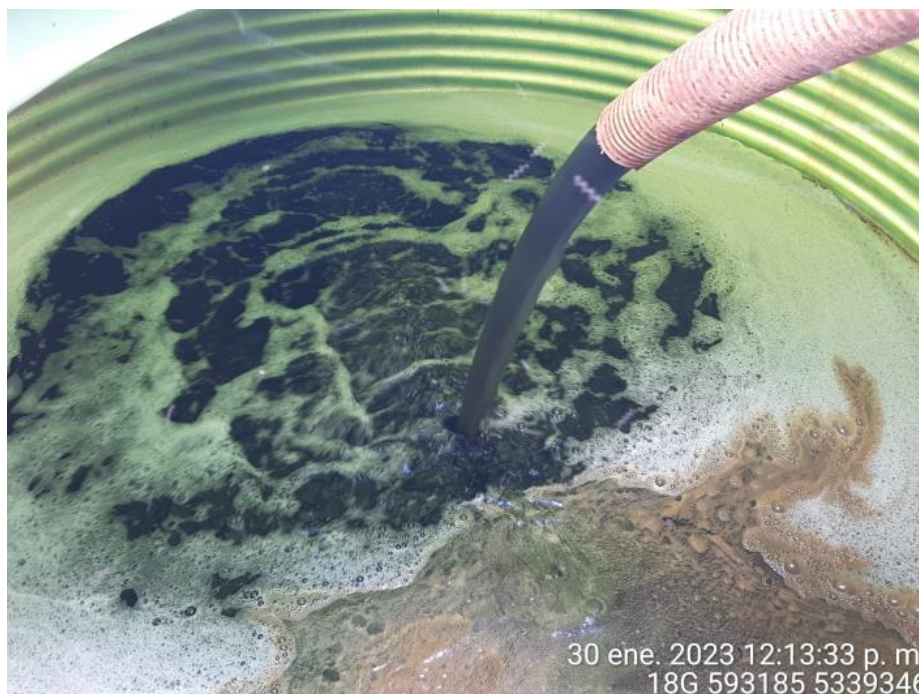
Fotografía N°5: Extracción de Lixiviados a estanque por personal municipal.
Tomada: Lunes 30 de Enero del 2023.

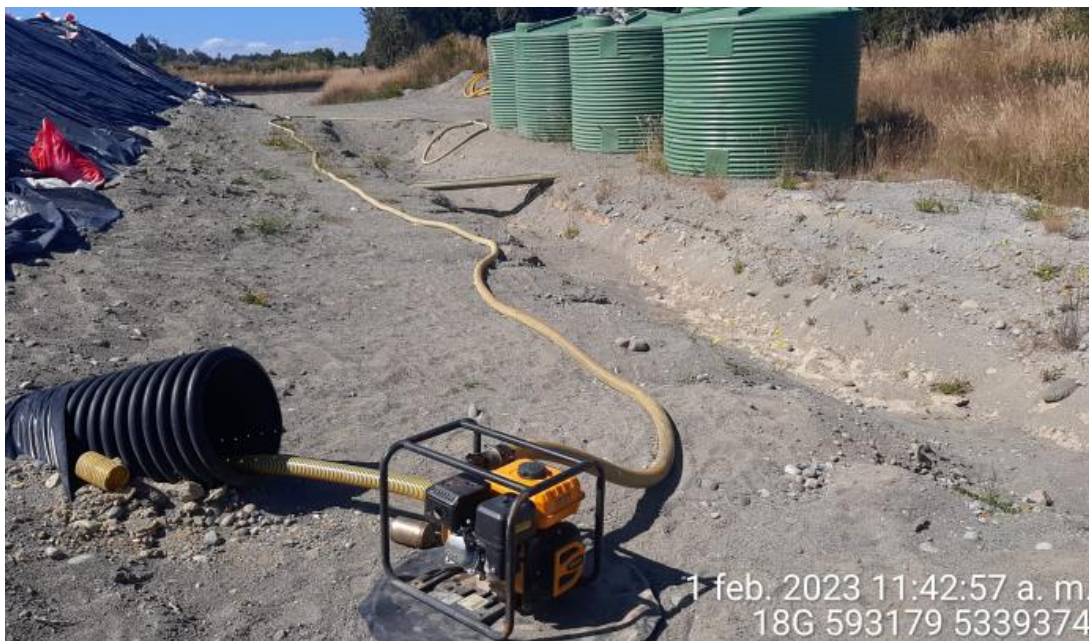
Fotografía N°6: Extracción de Lixiviados desde diagonal D02 por personal municipal.
Tomada: Miércoles 01 de Febrero del 2023.

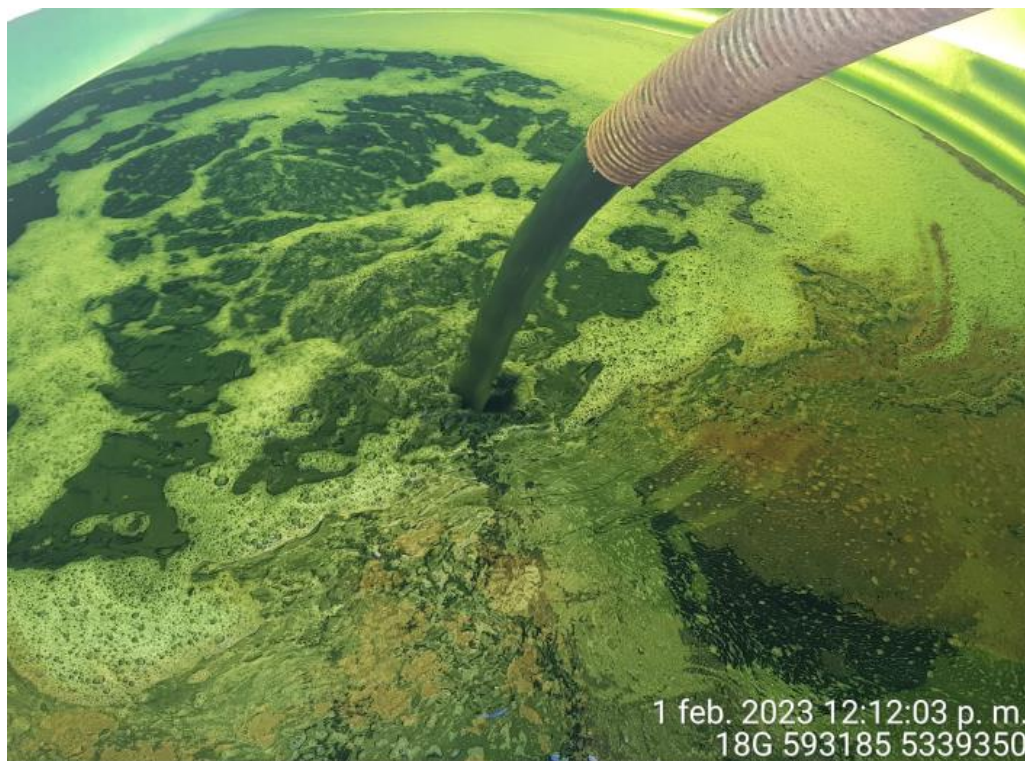
Fotografía N°7: Extracción de Lixiviados a estanque por personal municipal.
Tomada: Miércoles 01 de Febrero del 2023.

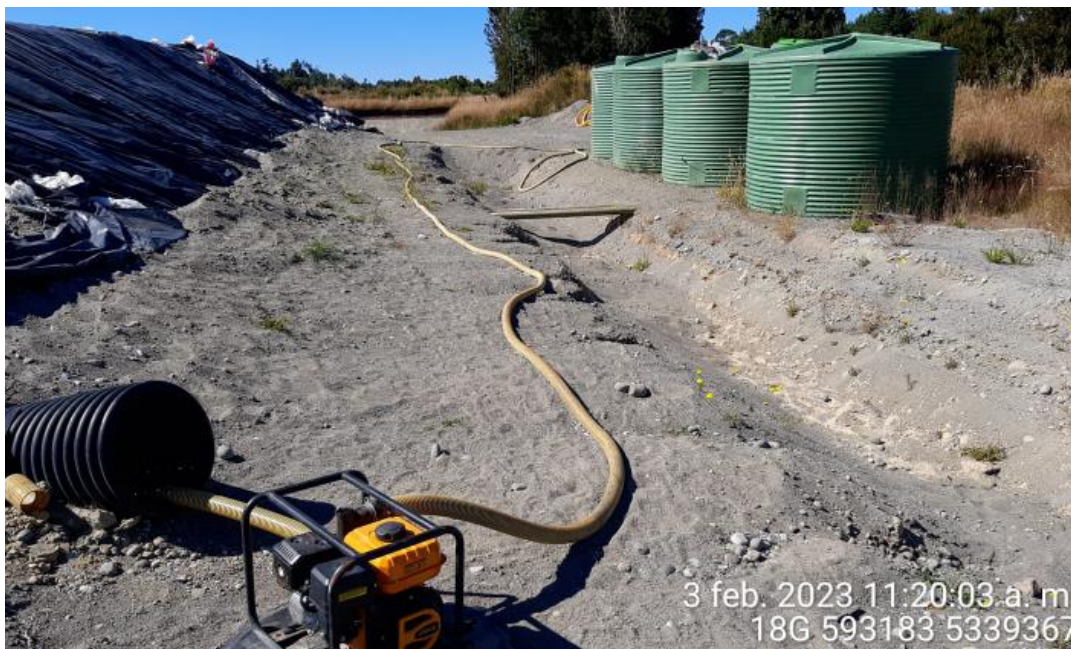
Fotografía N°8: Extracción de Lixiviados desde ducto diagonal D02.
Tomada: Viernes 03 de Febrero del 2023.

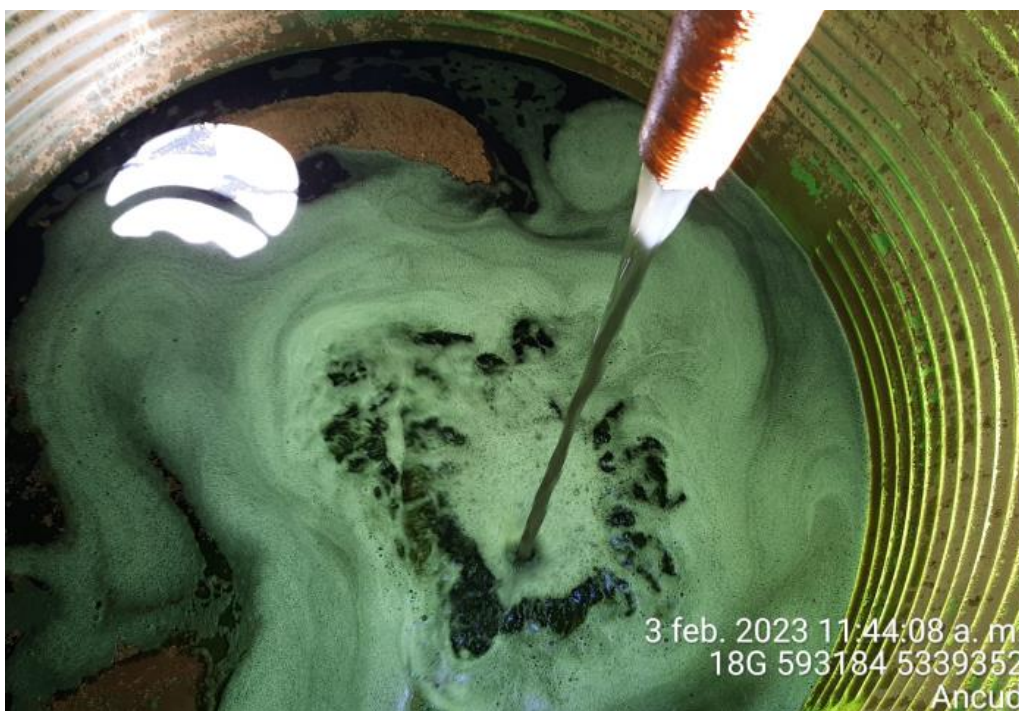
Fotografía N°9: Extracción de Lixiviados a estanque por personal municipal.
Tomada: Viernes 03 de Febrero del 2023.

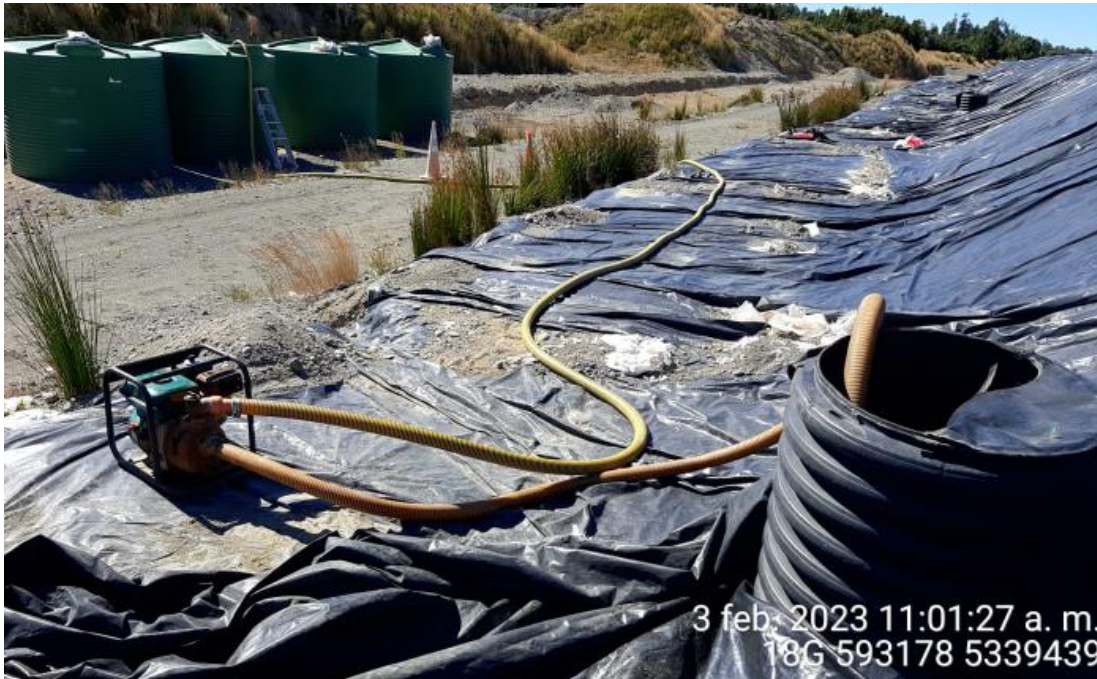
Fotografía N°10: Extracción de Lixiviados desde cámara C12.
Tomada: Viernes 03 de Febrero del 2023.

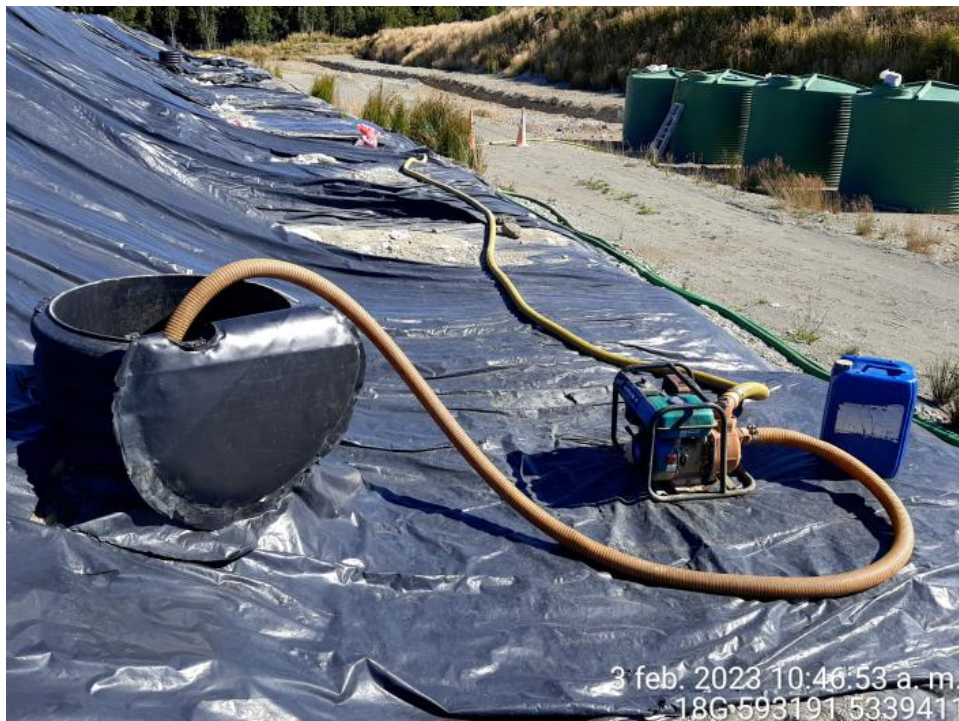
Fotografía N°11: Extracción de Lixiviados desde cámara C13.
Tomada: Viernes 03 de Febrero del 2023.

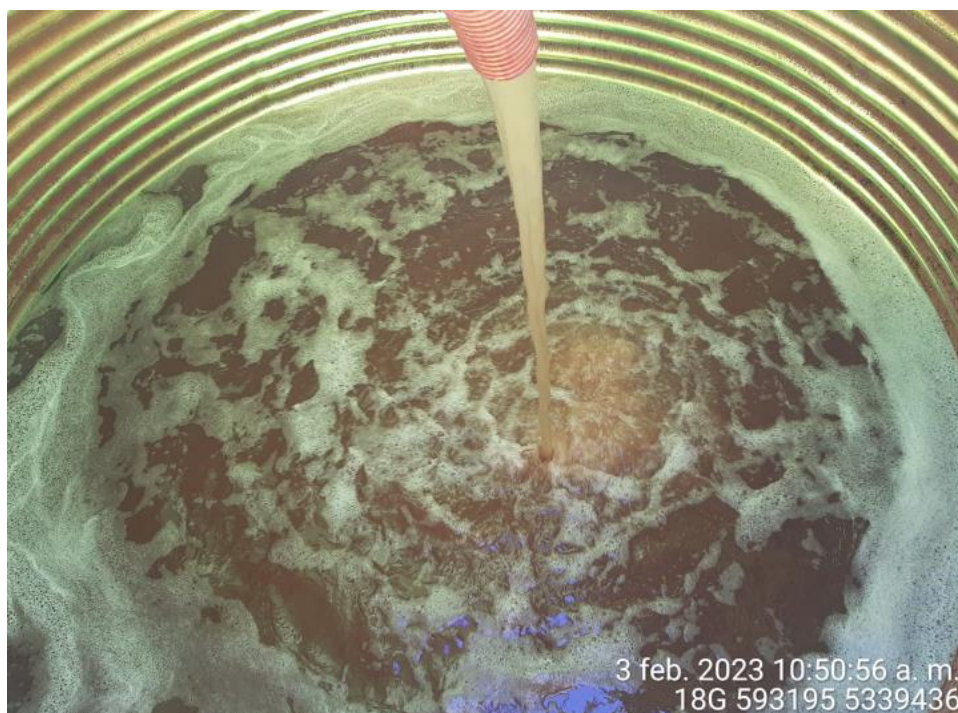
Fotografía N°12: Extracción de Lixiviados a estanque por personal municipal.
Tomada: Viernes 03 de Febrero del 2023.

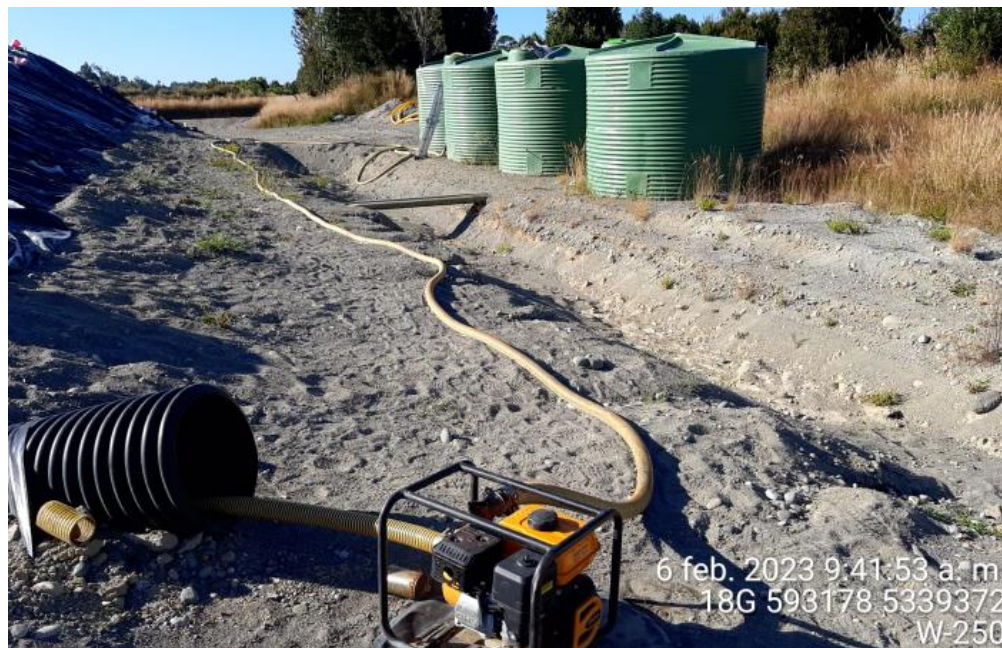
Fotografía N°13: Extracción de Lixiviados desde diagonal D02.
Tomada: Lunes 06 de Febrero del 2023.

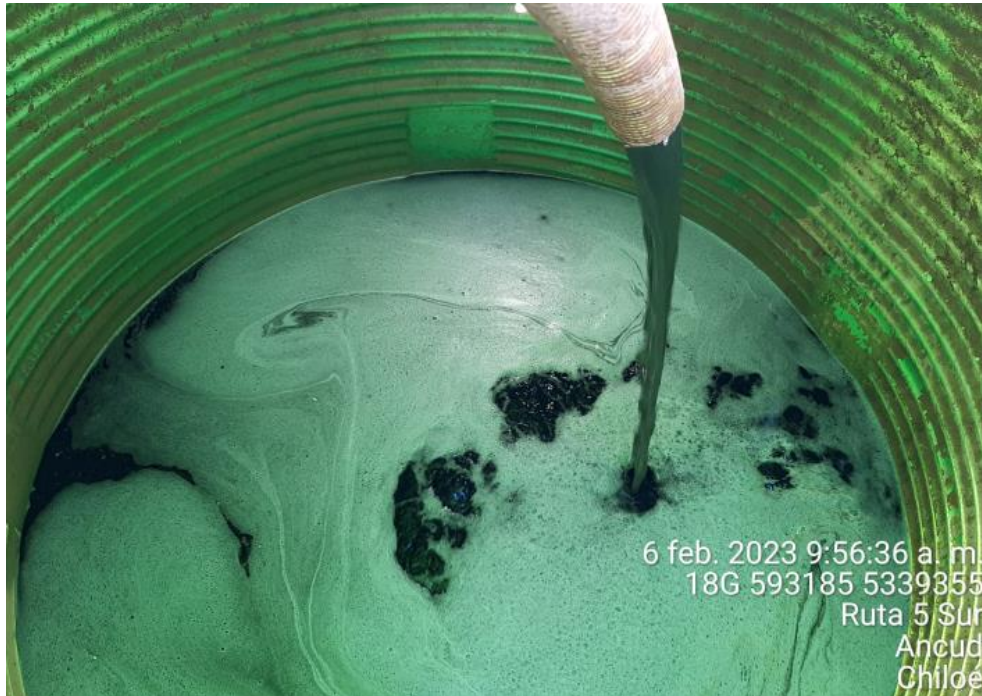
Fotografía N°14: Extracción de Lixiviados a estanque.
Tomada: Lunes 06 de Febrero del 2023.

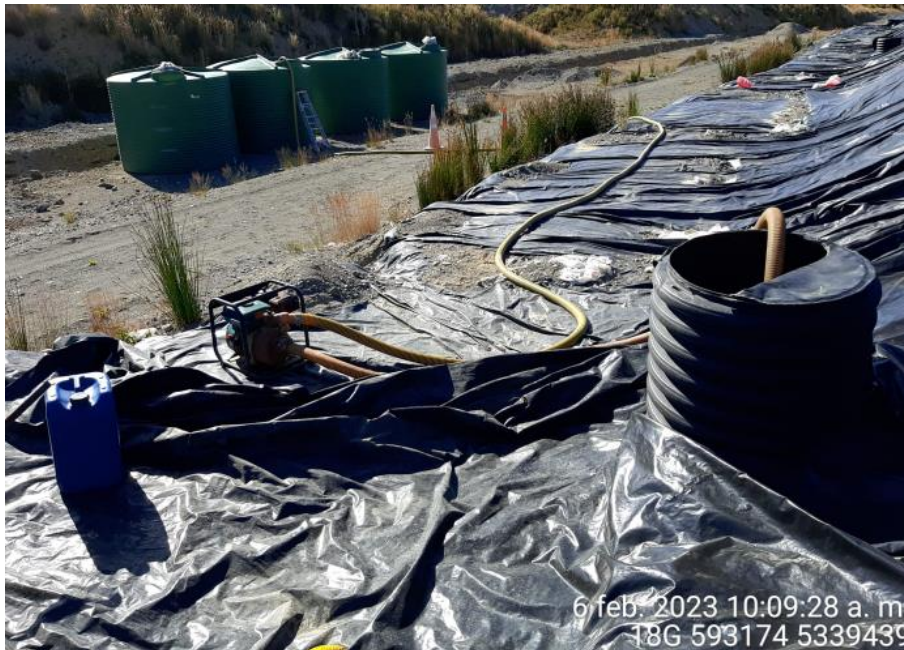
Fotografía N°15: Extracción de Lixiviados desde cámara C12.
Tomada: Lunes 06 de Febrero del 2023.

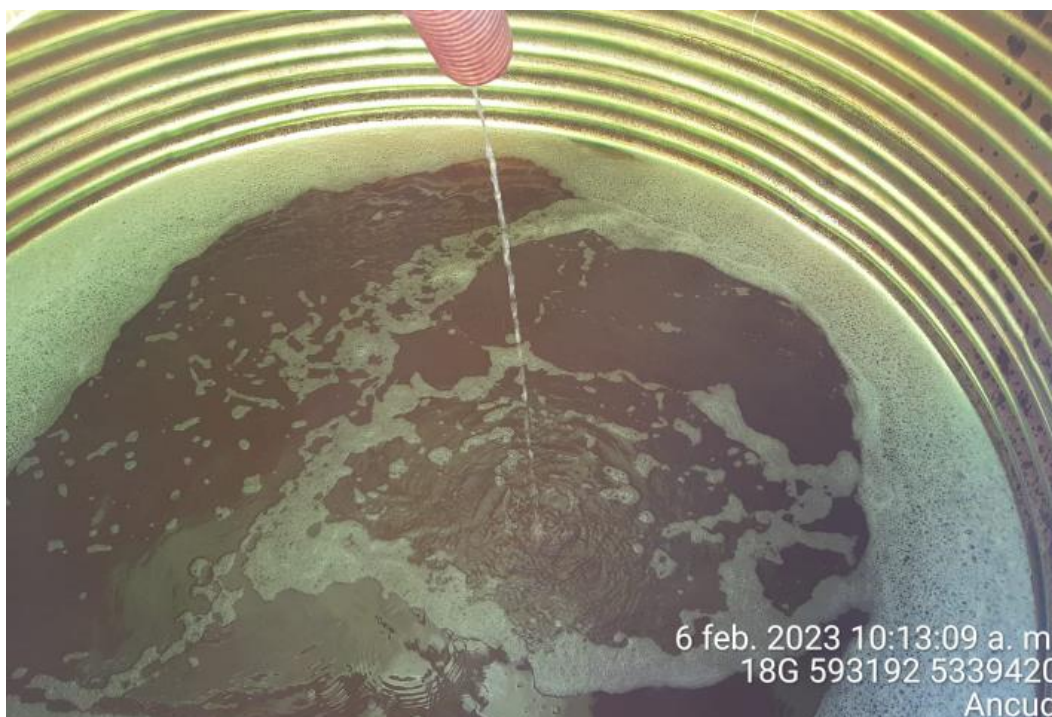
Fotografía N°16: Extracción de Lixiviados a estanque.
Tomada: Lunes 06 de Febrero del 2023.

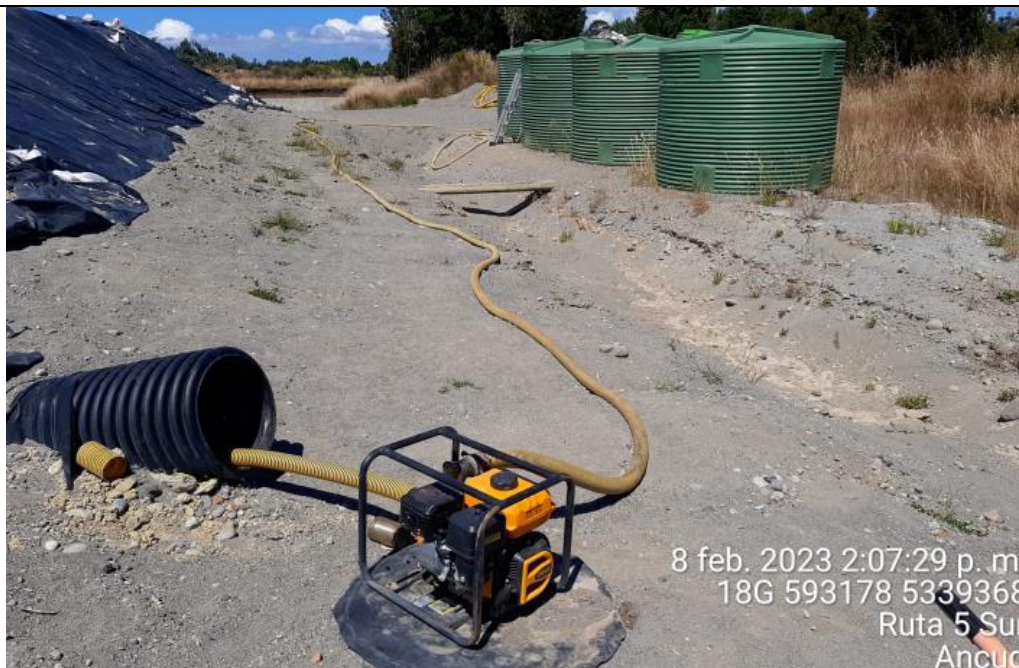
Fotografía N°17: Extracción de Lixiviados desde diagonal D02.
Tomada: Miércoles 08 de febrero del 2023.

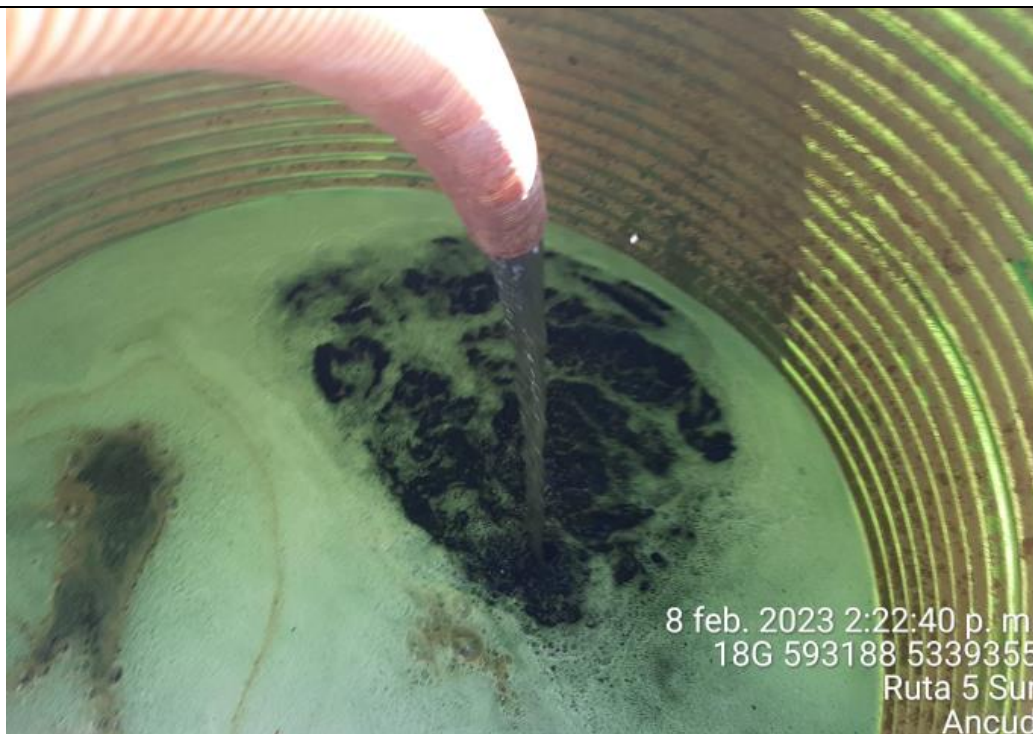
Fotografía N°18: Extracción de Lixiviados a estanque.
Tomada: Miércoles 08 de febrero del 2023.

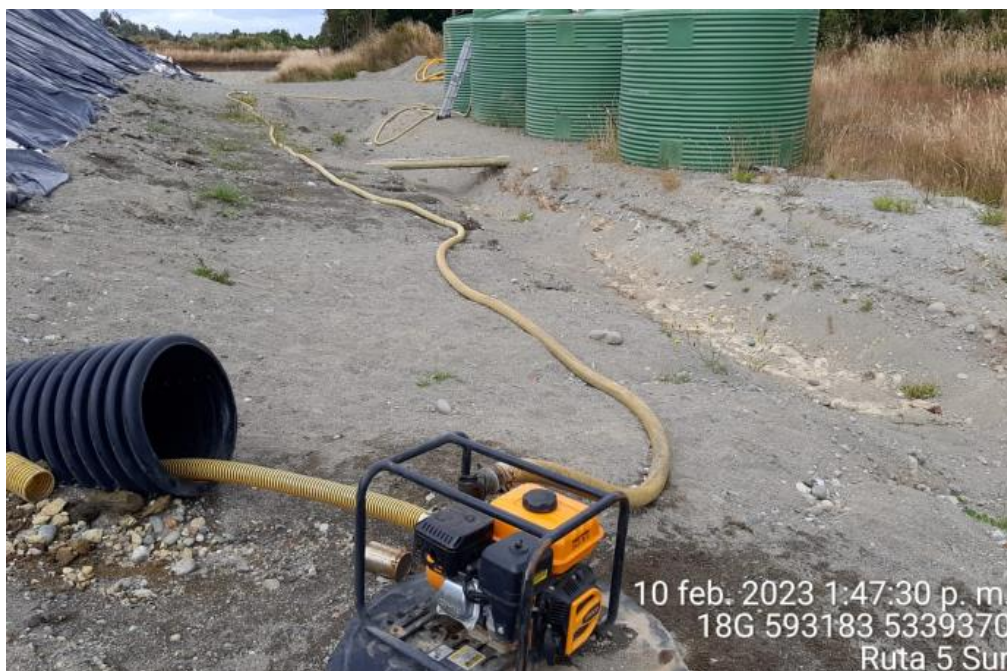
Fotografía N°19: Extracción de Lixiviados dese diagonal D02.
Tomada: Viernes 10 de Febrero del 2023.

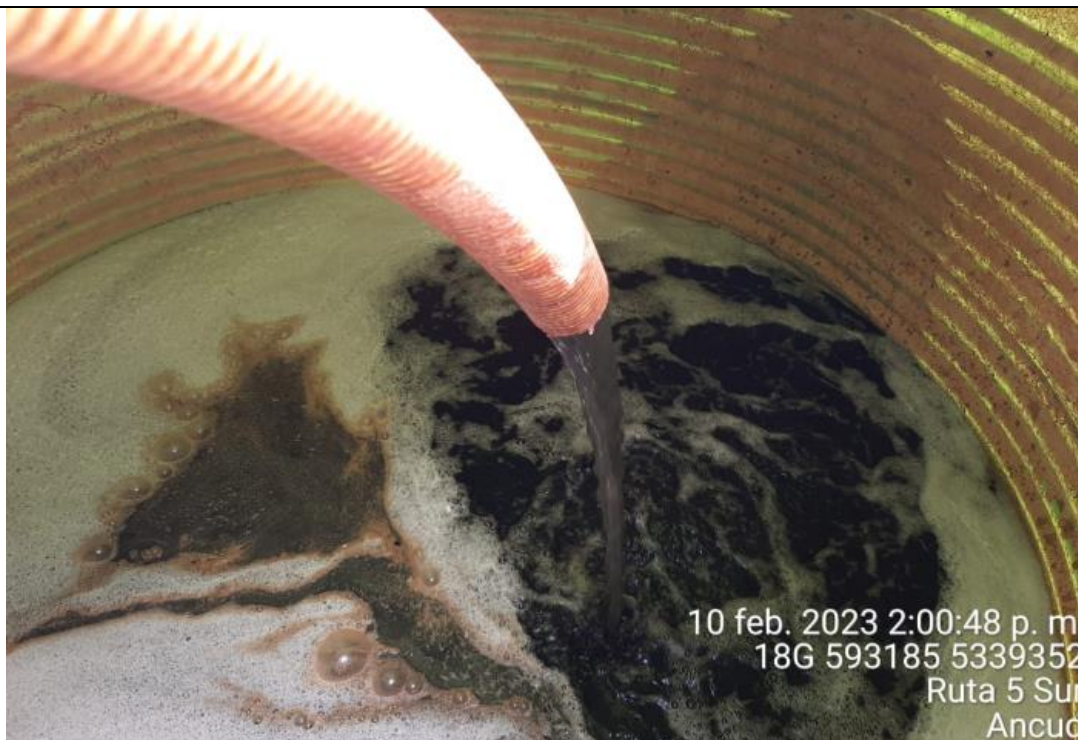
Fotografía N°20: Extracción de Lixiviados a estanque.
Tomada: Viernes 10 de Febrero del 2023.

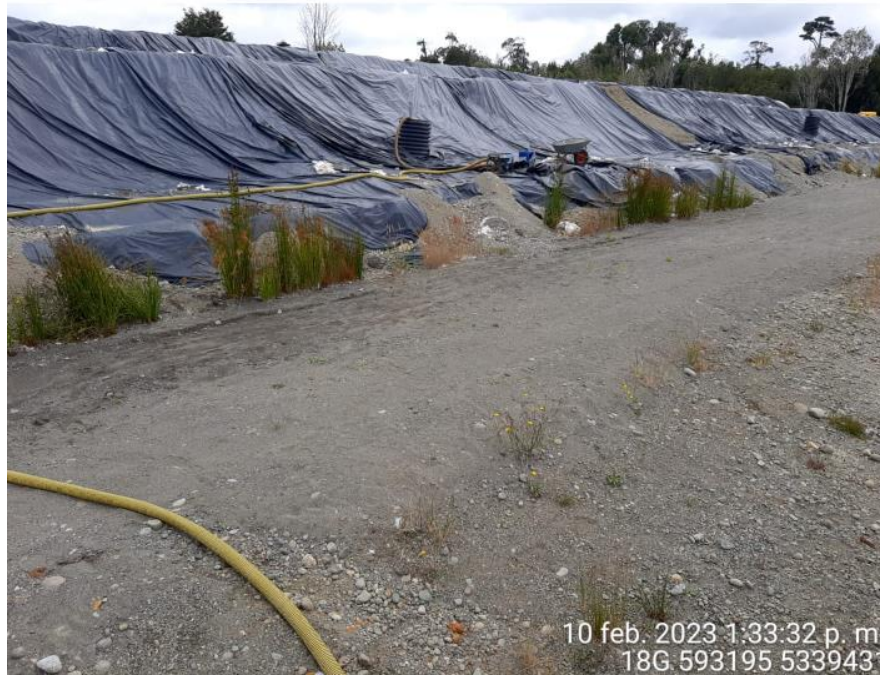
Fotografía N°21: Extracción de Lixiviados desde cámara C12.
Tomada: Viernes 10 de Febrero del 2023.

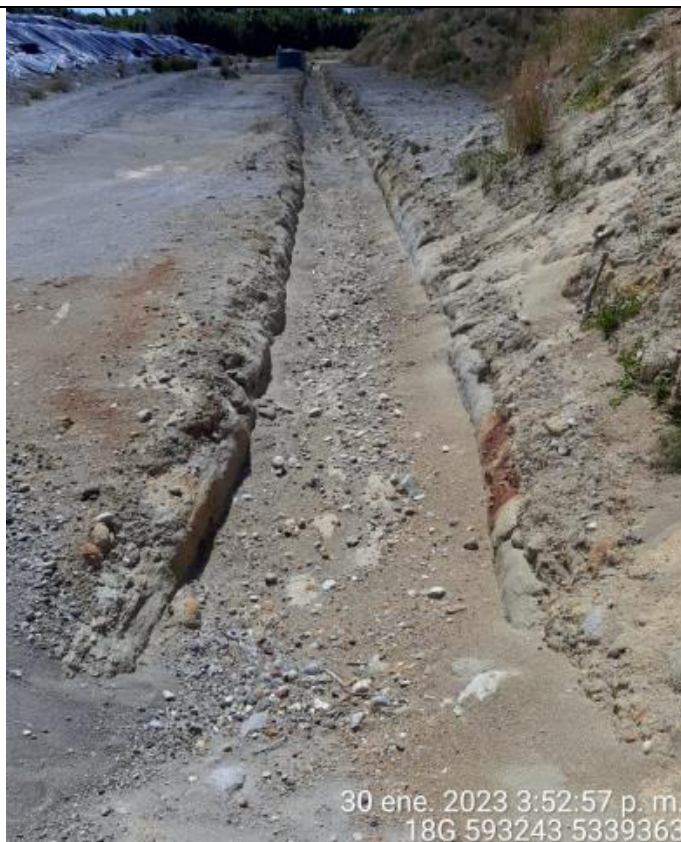
Fotografía N°34: Estado canales aguas lluvias

Los canales se encuentran limpios y las aguas lluvias se acumulan en el pozo ubicado en la zona norte recibiendo aportes provenientes de los canales perimetrales del lado este y oeste de la zanja.

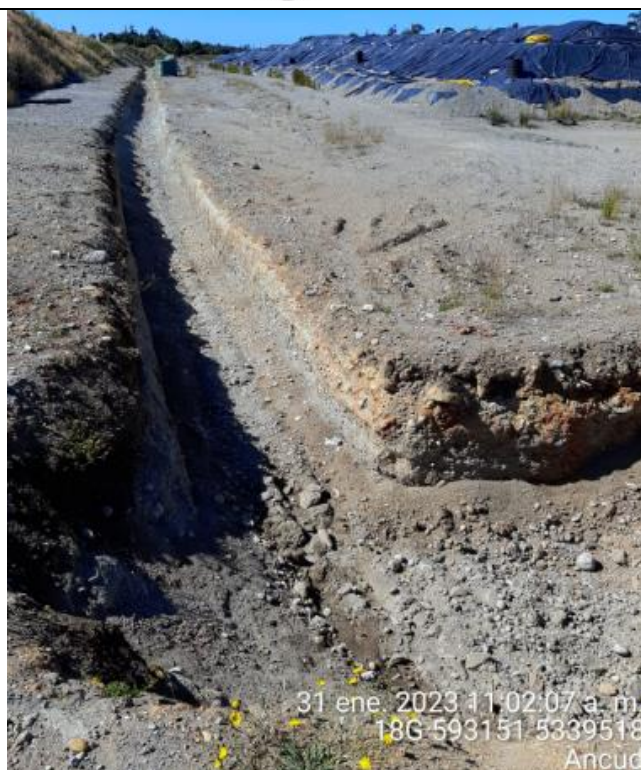
Fotografía N°35: Estado canales aguas lluvias

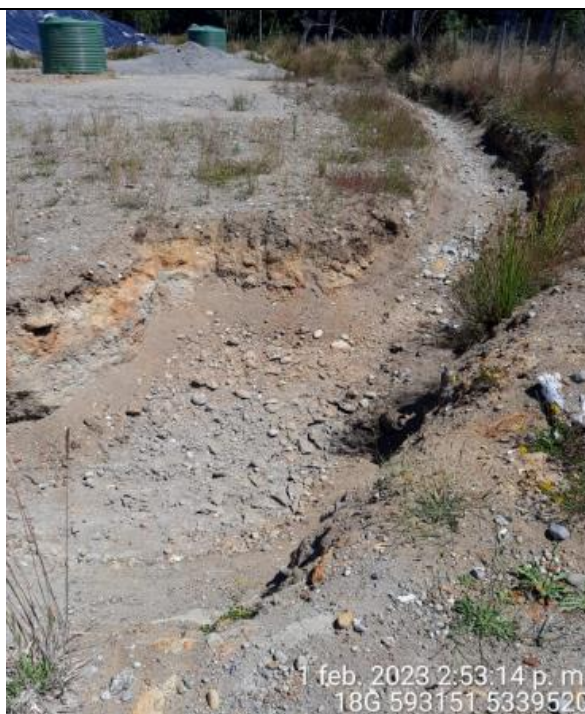
Fotografía N°36: Estado canales aguas lluvias

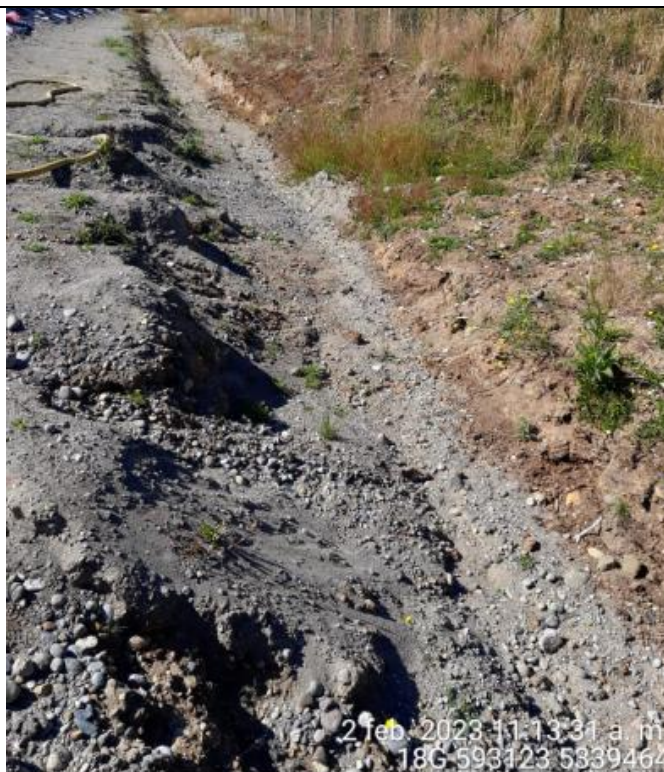
Fotografía N°37: Estado canales aguas lluvias

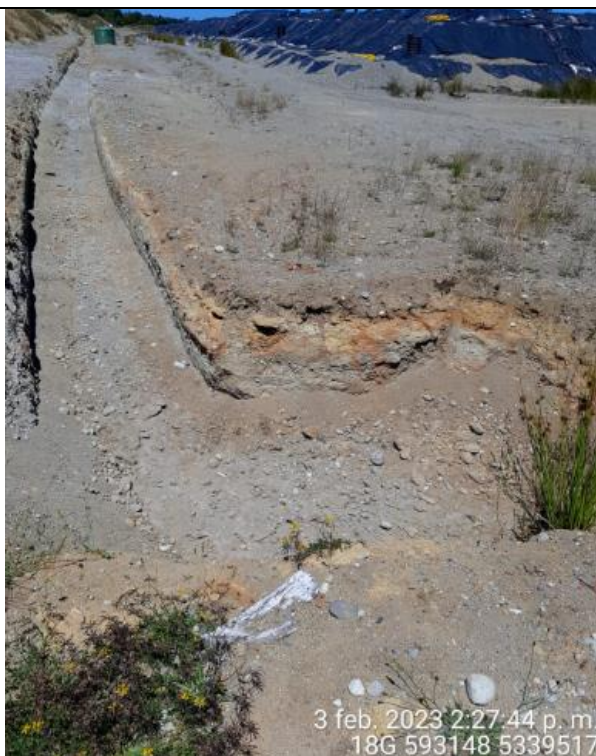
Fotografía N°38: Estado canales aguas lluvias

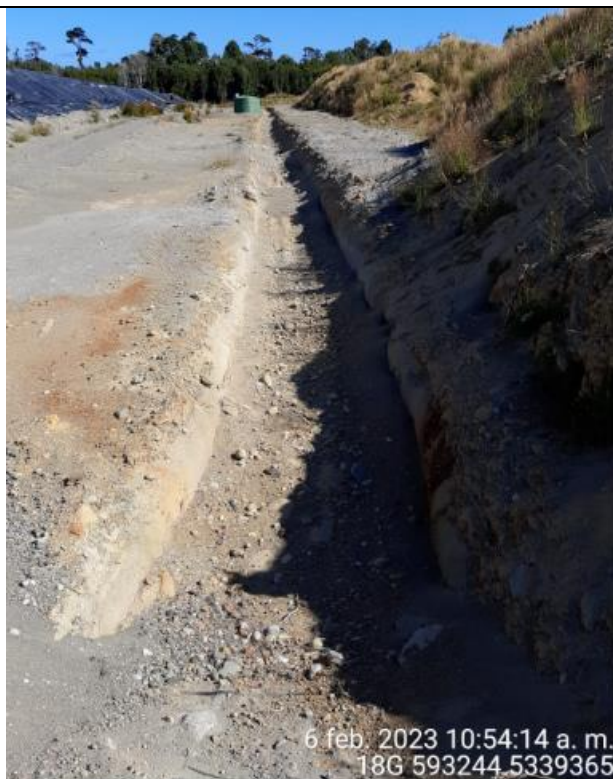
Fotografía N°39: Estado canales aguas lluvias

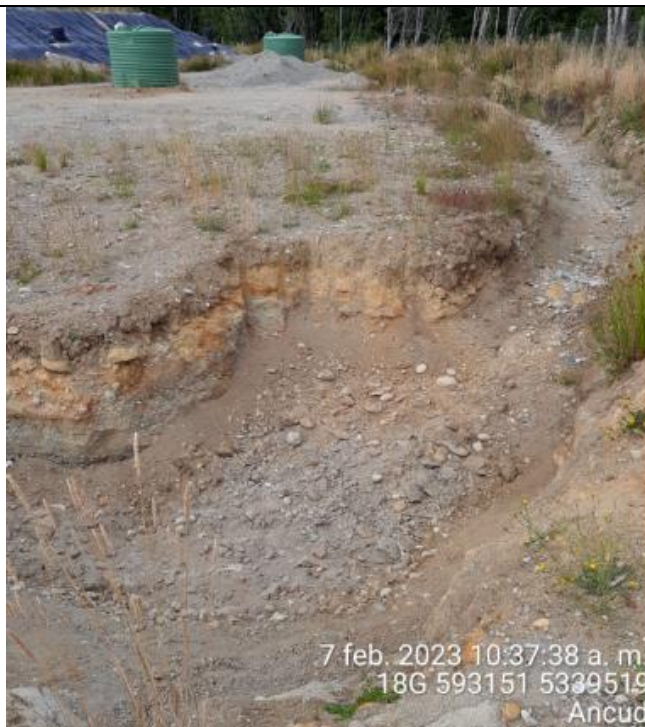
Fotografía N°40: Estado canales aguas lluvias

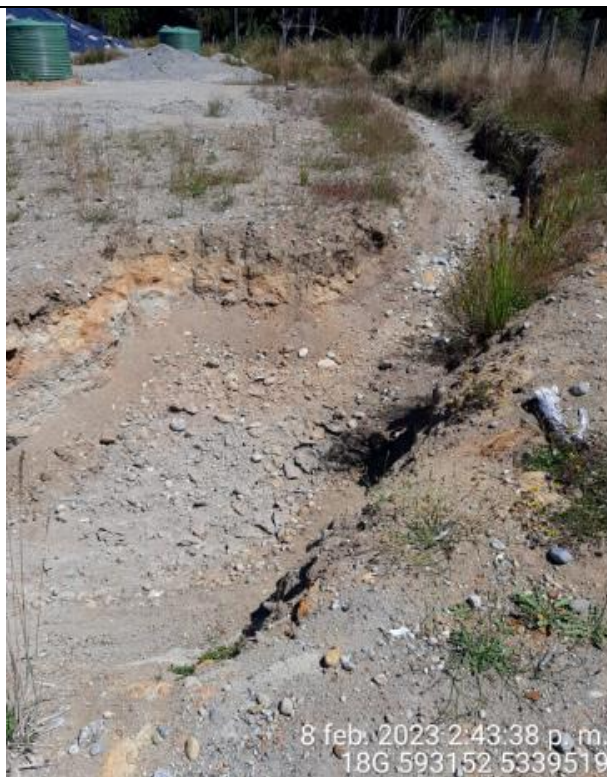
Fotografía N°41: Estado canales aguas lluvias

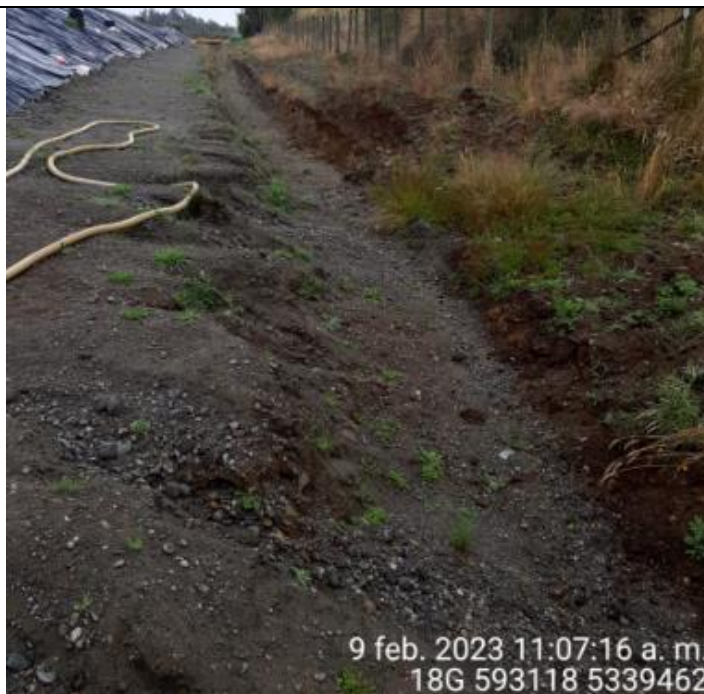
Fotografía N°42: Estado canales aguas lluvias

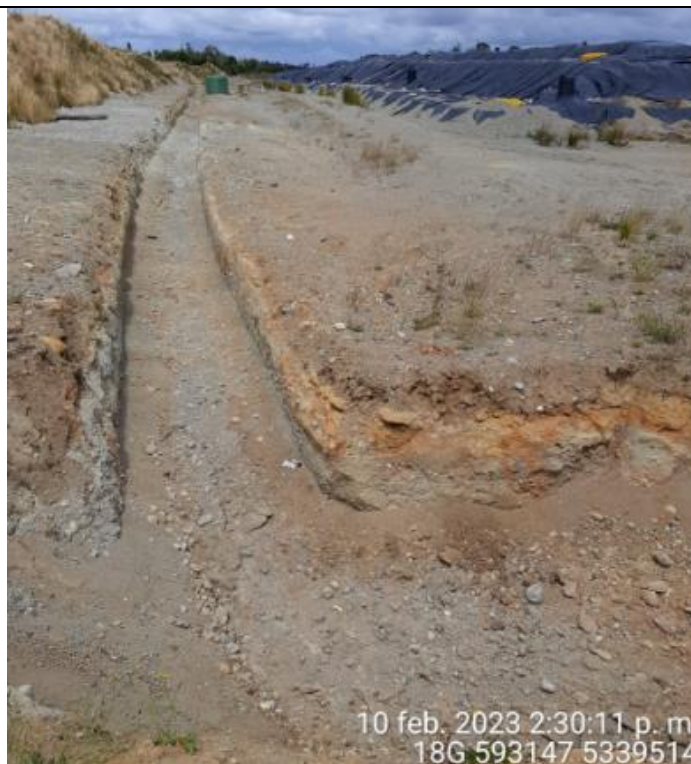
Fotografía N°43: Estado canales aguas lluvias
