**INFORME DE FISCALIZACIÓN AMBIENTAL**

**CONTINGENCIA (AFECTACIÓN RIO BUENO)**

**PROYECTO FISCALIZADO: PLANTA DE ARIDOS MACA SERVICIOS**

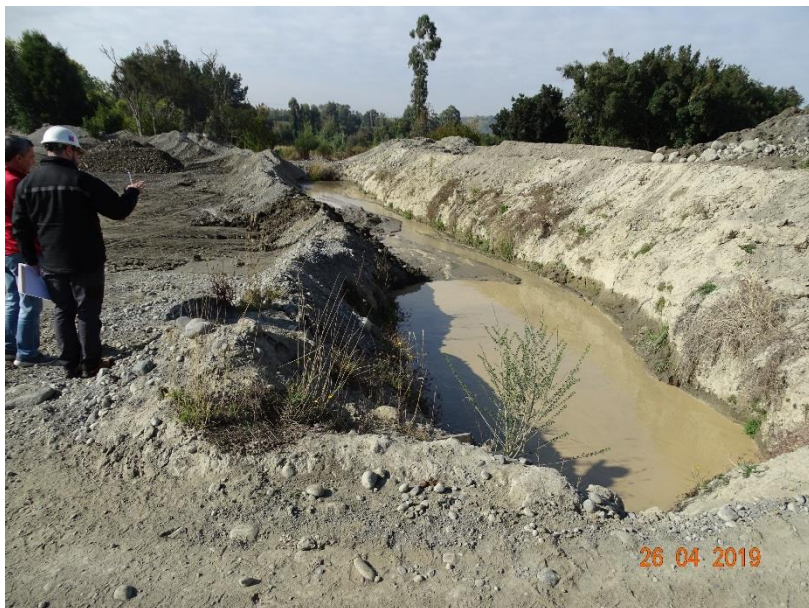
**Fotografía 1.**

**Descripción del medio de prueba:** Primer sector de decantación de finos provenientes del proceso de lavado de áridos.

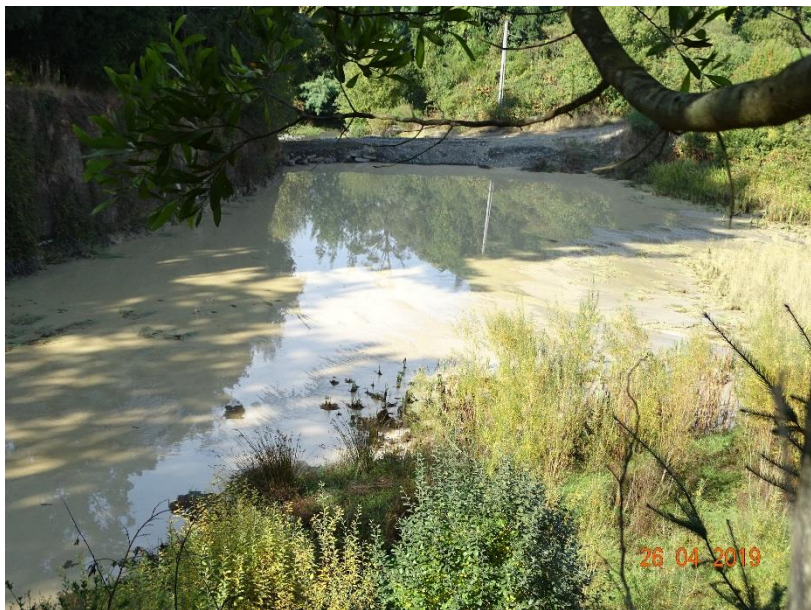
**Fotografía 3.**

- No obstante lo anterior, la decantación no se produce, pues no se observa control en los tiempos de residencia que actualmente se trabajan, de esta forma el agua residual, con alto contenido de sólidos en suspensión, sigue llegando al río Traiguén y posteriormente al río Bueno, aunque ahora de forma más controlada. En rigor, se trata de un sistema de tratamiento que funciona de manera rudimentaria, en que no hay eficiente decantación, y en que la descarga afecta al río Traiguén provocando turbiedad en parte de su cauce.

**Descripción del medio de prueba:** Decantador principal (tercera etapa), antiguo pozo de áridos que se utiliza hoy para fines de decantación. Se puede apreciar abundante material en suspensión.

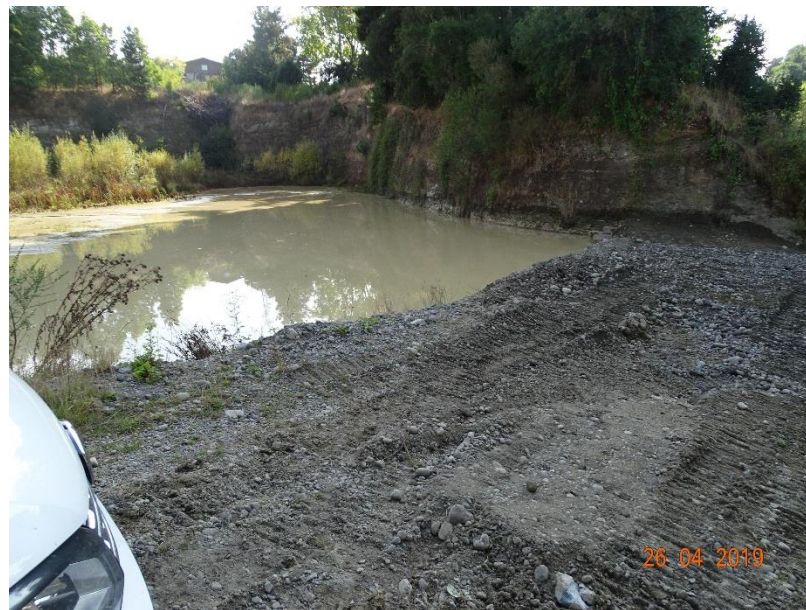
**Fotografía 4.**

El Sr. Carrasco informa que efectivamente, el día miércoles 24 de abril, cerca del mediodía, se produjo el colapso de una de las paredes del último pozo de decantación, lo que produjo arrastre de material y finos hacia el río Traiguén, el cual es afluente del río Bueno, a 500 metros aproximadamente. A continuación se procede a inspeccionar las obras:

- Señala el Sr. Carrasco que el pozo antes contaba con un pretil de contención (que fue el que colapsó) y que estaba construido únicamente con material de estabilizado integral. Ese pretil además contaba con una tubería de desagüe, el que sin embargo fue sacado, por denuncias anteriores. Efectivamente, la antigua tubería (que hacía de desagüe) se observa al borde del camino.

**Descripción del medio de prueba:** Vista del decantador desde el sector donde colapsó la pared y se produjo el alúd de finos hacia el río Traiguén.

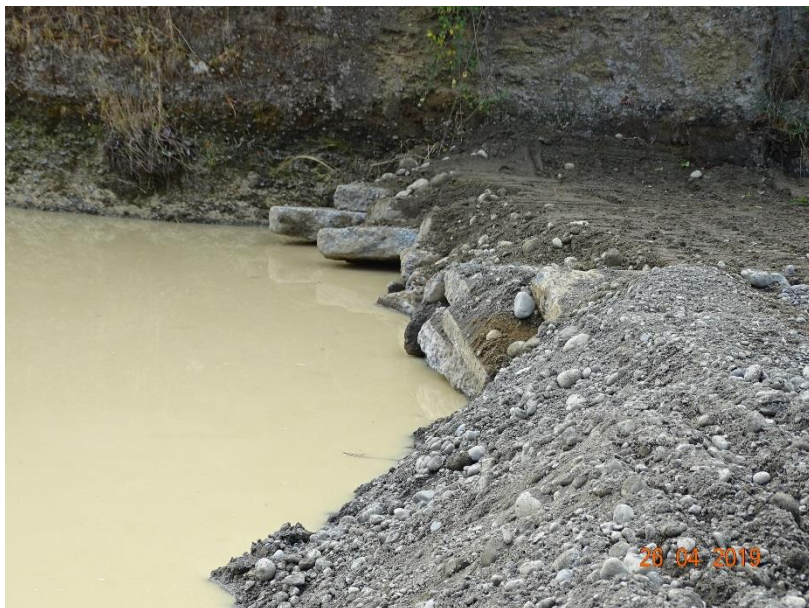
**Fotografía 5.**

- Al momento de la inspección, el área se observa intervenida, ya no hay un simple pretil, sino una barrera de contención, con al menos 5 metros de ancho en su superficie, que lo separa del río Traiguén, lo que incluso permite el movimiento de maquinaria y vehículos. La antigua tubería fue reemplazada por bloques de cemento, que dispuestos en determinadas posiciones, permite igualmente un desagüe del pozo, dada su característica permeable, y con ello evitar su rebalse.

**Descripción del medio de prueba:** La fotografía muestra los bloques de concreto que se implementaron en reemplazo de una tubería, que permite el paso de los residuos líquidos hacia el río Traiguén.

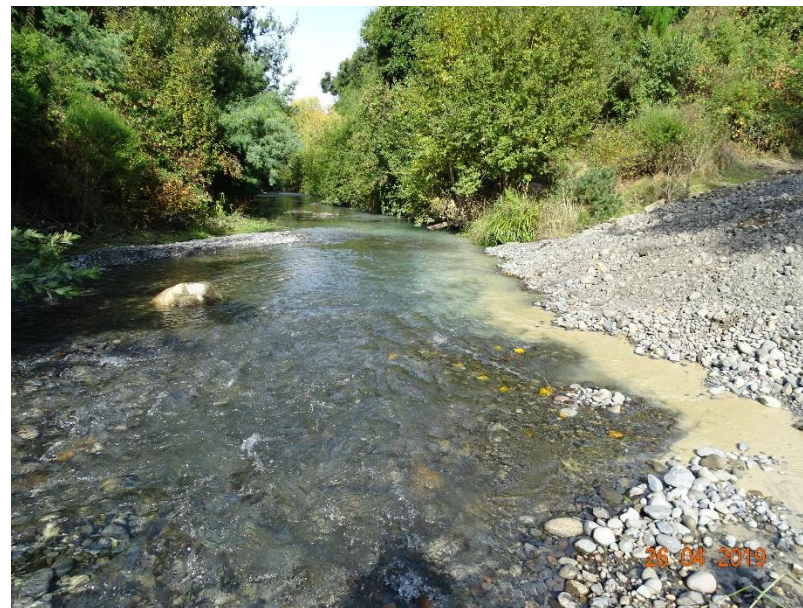
**Fotografía 6.**

**Descripción del medio de prueba:** Vista de la ribera del río Traiguén impactada por la descarga de finos que permea la barrera instalada de manera posterior al alud producido el día 24 de abril.
