ACTA DE INSPECCION AMBIENTAL

1. ANTECEDENTES				
1.1 Fecha de Inspección: 07.03.2023		1.2 Hora de inicio: 16:50		1.3 Hora de término: 17:55
1.4 Nombre de la Unidad Fiscalizable: MACA SERVICIOS			1.5 Estado operacional de la Unidad Fiscalizable: EN OPERACIÓN

3. MATERIA ESPECÍFICA OBJETO DE LA INSPECCIÓN AMBIENTAL				
Verificar cumplimiento medida provisional, dictada a través de Res. SMA N°404/2023.				
4. INSTRUMENTOS DE CARÁCTER AMBIENTAL FISCALIZADOS				
Res. SMA N°404/2023.

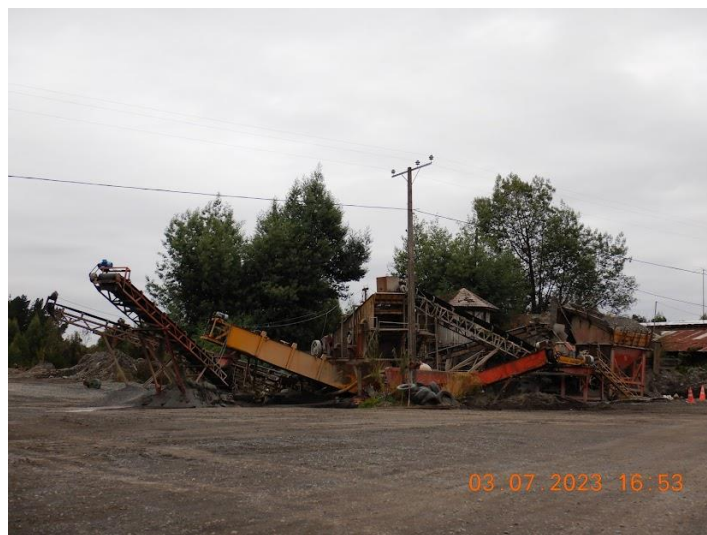
- Se constató que la planta procesadora de áridos se encuentra detenida, sin actividad de proceso de molienda y selección de áridos, ni menos generando riles, esto es, el líquido que se genera en el proceso de molienda y lavado de áridos. Según indica el Sr. Carrasco, la detención se activó a las 17 horas del mismo día de la notificación de la Resolución N°404/2023, es decir, el 03 de marzo de 2023.

Fotografía 1: Planta de áridos detenida, sin funcionamiento, al momento de la inspección.

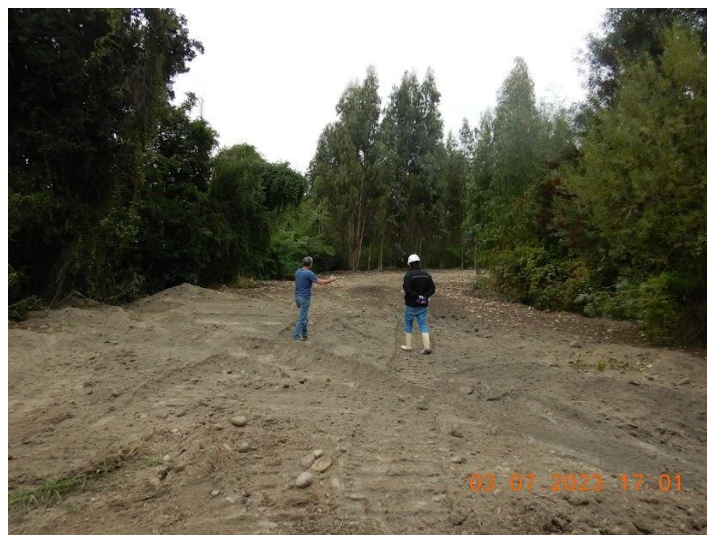
- Se constató además que las piscinas 1, 2, 3 y 4 fueron tapadas y selladas, con material granular y tierra, como también los canales conductores, no se observa en consecuencia conducción de agua con material limoso (riles), ni borras. El Sr. Carrasco señala que se trabajó en el sellado de los pozos de decantación atendido la decisión de la empresa de prescindir de todo ese sistema de decantación.

Fotografía 2: Sector de piscina N°4, tapada, sin operación.

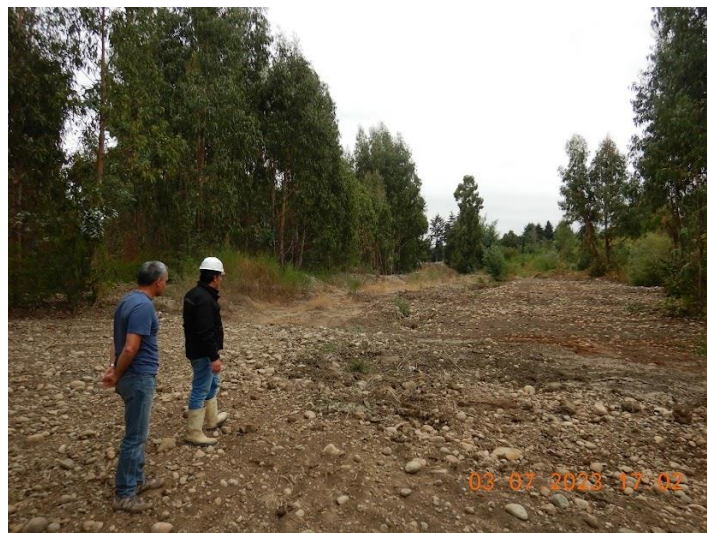
Fotografía 3: La fotografía describe el área donde se ubicaban las piscinas 1, 2 y 3, todas tapadas, sin operación.

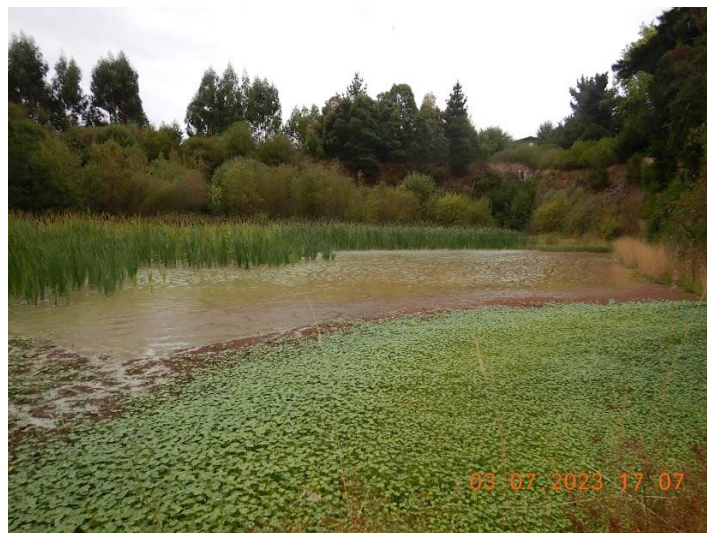
Fotografía 4: La piscina N°5, ubicada previo a la descarga, con evidente baja en el nivel de agua, en relación a inspecciones anteriores, producto de la paralización de la planta. No se observaron aportes de ningún tipo a esta piscina.

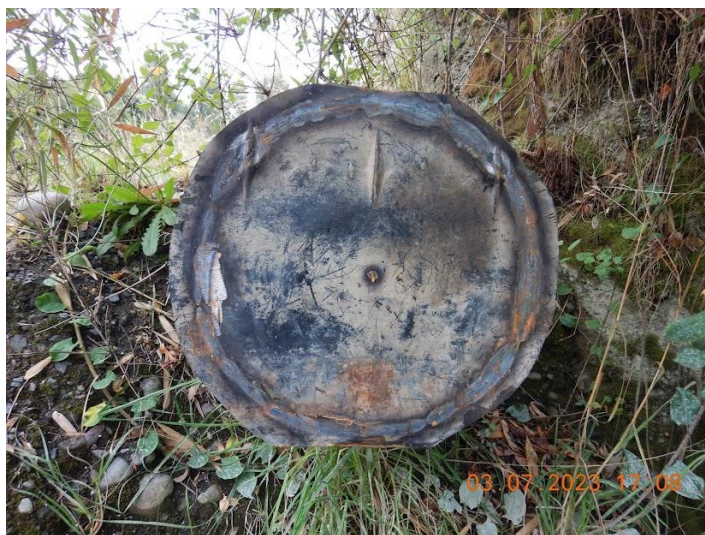
- Luego, se revisó el sellado de la tubería de desagüe que proviene de la piscina N°5 (la que es colindante al estero Traiguén). Se observó un sellado hermético, con tapa de metal soldada, lo que impide cualquier tipo de descarga al estero. Con todo, el Sr. Carrasco, señaló que se perfeccionará aún más el sellado, incorporando más soldadura, y sellado inviolable. Al momento de la inspección, no se observó descarga de riles o agua sucia con material limoso hacia el estero Traiguén.

Fotografía 5: Tapa de hierro que permitió el sellado de la tubería de descarga, detalles de los trabajos de soldadura.

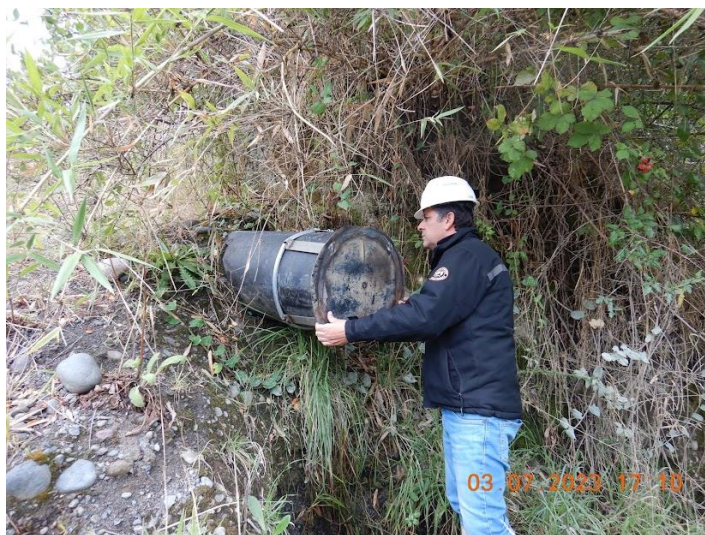
Fotografía 6: Jefe regional SMA, constatando sello y hermeticidad de la tubería.

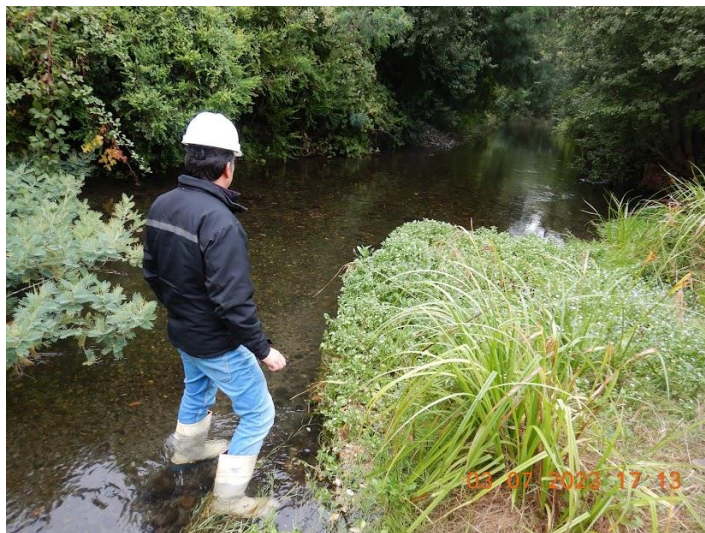
- Se revisó asimismo el caudal del estero Traiguén, el cual escurría con aguas limpias, cristalinas, sin ninguna evidencia de material limoso o decoloración.

Fotografía 7: Estero Traiguén con su caudal limpio, libre de descarga proveniente de las operaciones de Maca Servicios.

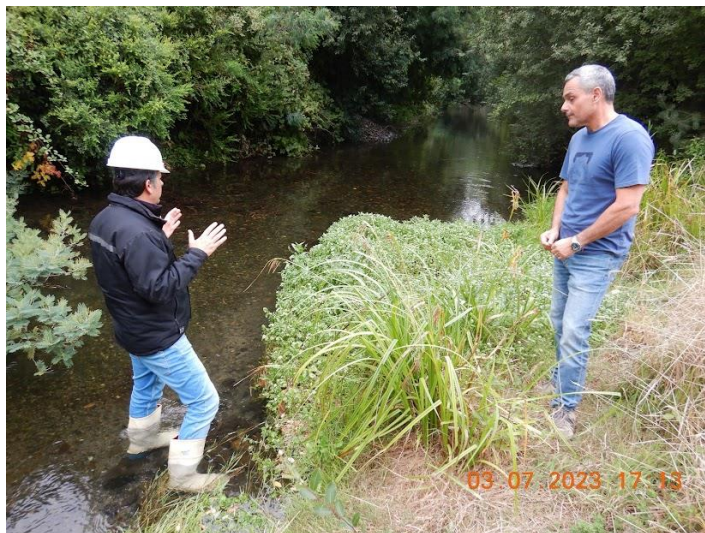
- Al finalizar la actividad de inspección, el Sr. Carrasco declara que la empresa ha tomado la decisión de paralizar la planta de áridos, hasta reformular su proyecto, el que pretende prescindir de toda descarga al estero Traiguén. Ese nuevo proyecto -que estaría en etapa de estudio-, buscaría la recirculación de sus riles, y una vez definido, será presentado a las

Fotografía 8: Titular expone paralización de las faenas, con el objeto de prescindir del estero Traiguén, en eventual reapertura de las instalaciones.
