MEMORÁNDUM D.S.C. N° 161/2023

MAT. : Solicita renovación de medida provisional que indica.

FECHA : 13 de marzo de 2023.

II. Incidente ambiental y denuncia

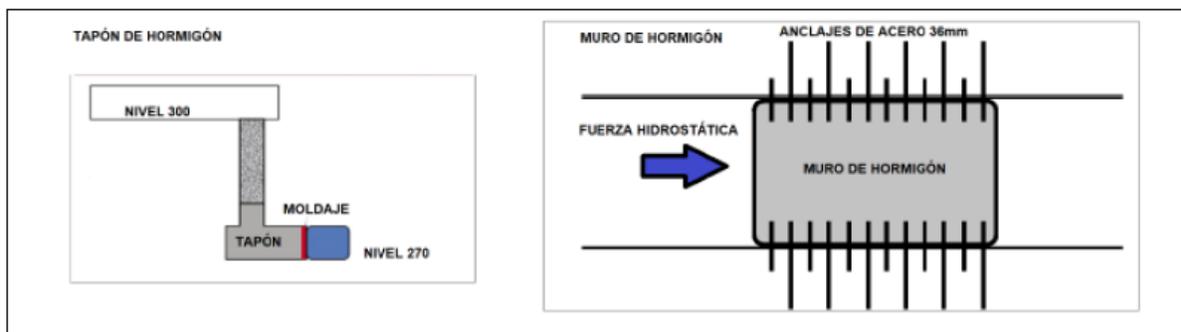
Imagen 1. Esquema tipos de sellos.

Al respecto, como medida para el control de dichas infiltraciones, la empresa informó en el contexto del Reporte N° 2 de la MUT, la construcción de 4 sellos tipo muro o tapón de hormigón HAC, en los niveles 290, 270 y 200 de la mina subterránea, conforme se aprecia en la siguiente imagen.

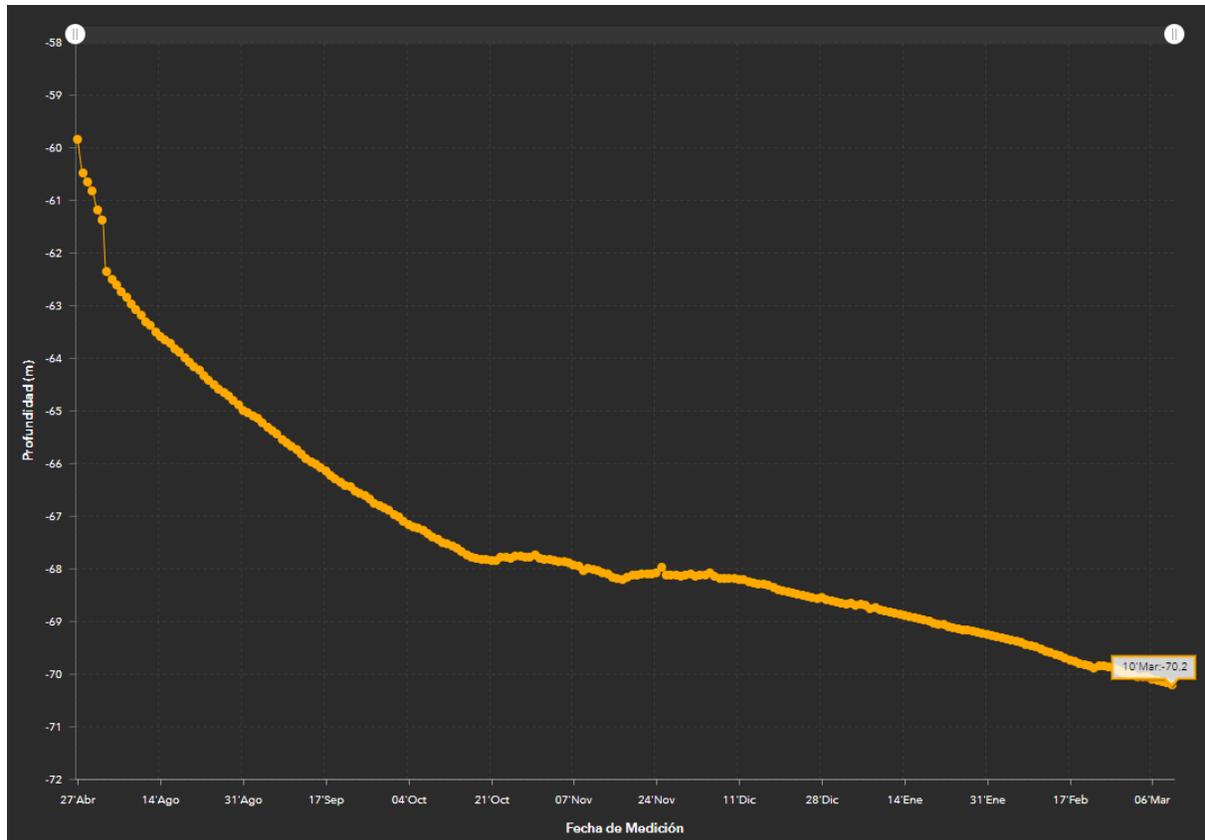
Imagen 2. Situación Pozo 8.

Nota: Se aprecia curva de descenso desde fines del mes de julio, hasta el día 10 de marzo de 2023. Desde el 7 de diciembre de 2022 se aprecia un descenso sostenido en el nivel freático, que al 10 de marzo de 2023 alcanza los -70,2 metros. Dicho nivel corresponde al más bajo registrado desde la ocurrencia del incidente. **Fuente:** Sistema de monitoreo en línea DGA.

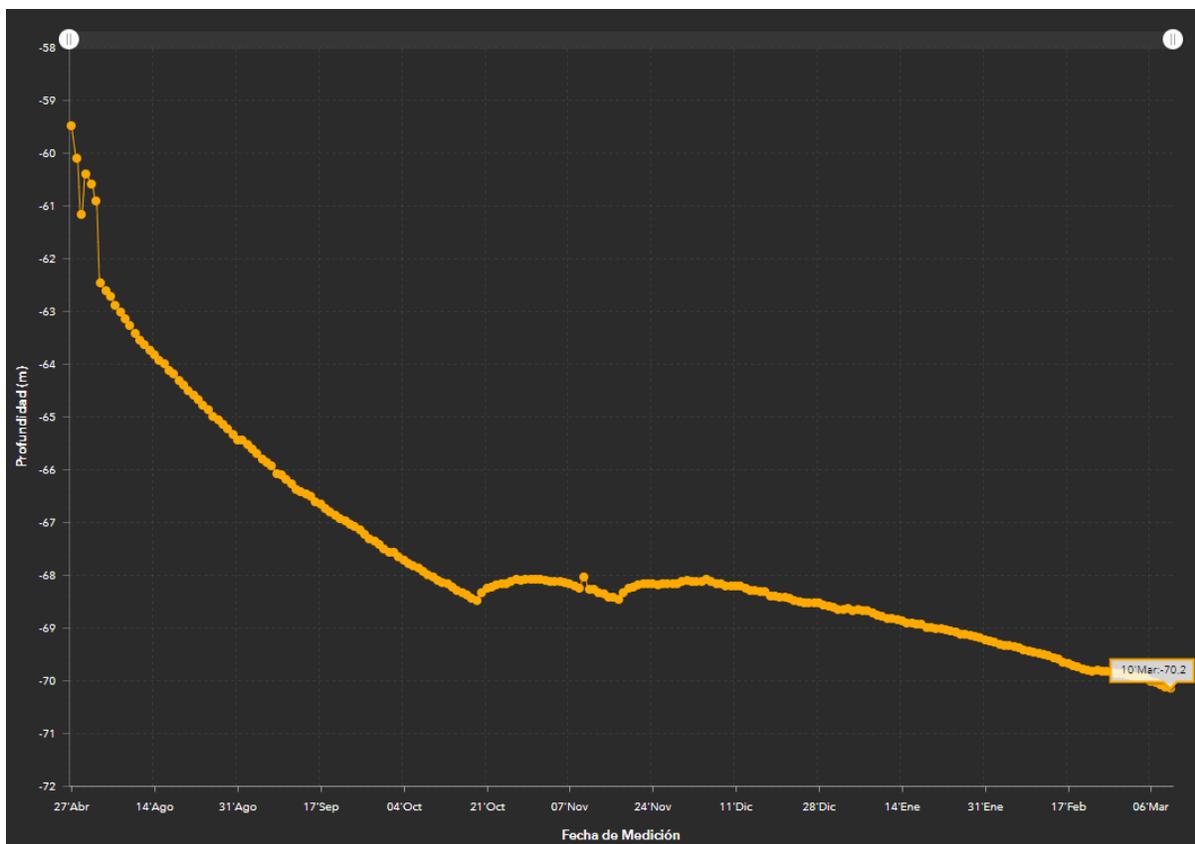
Imagen 3. Situación Pozo 12.

Nota: Se aprecia curva de descenso desde fines del mes de julio, hasta el día 10 de marzo de 2023. Desde el 7 de diciembre de 2022 se aprecia un descenso sostenido en el nivel freático, que al 10 de marzo de 2023 alcanza los -70,2 metros. Dicho nivel corresponde al más bajo registrado desde la ocurrencia del incidente. **Fuente:** Sistema de monitoreo en línea DGA.

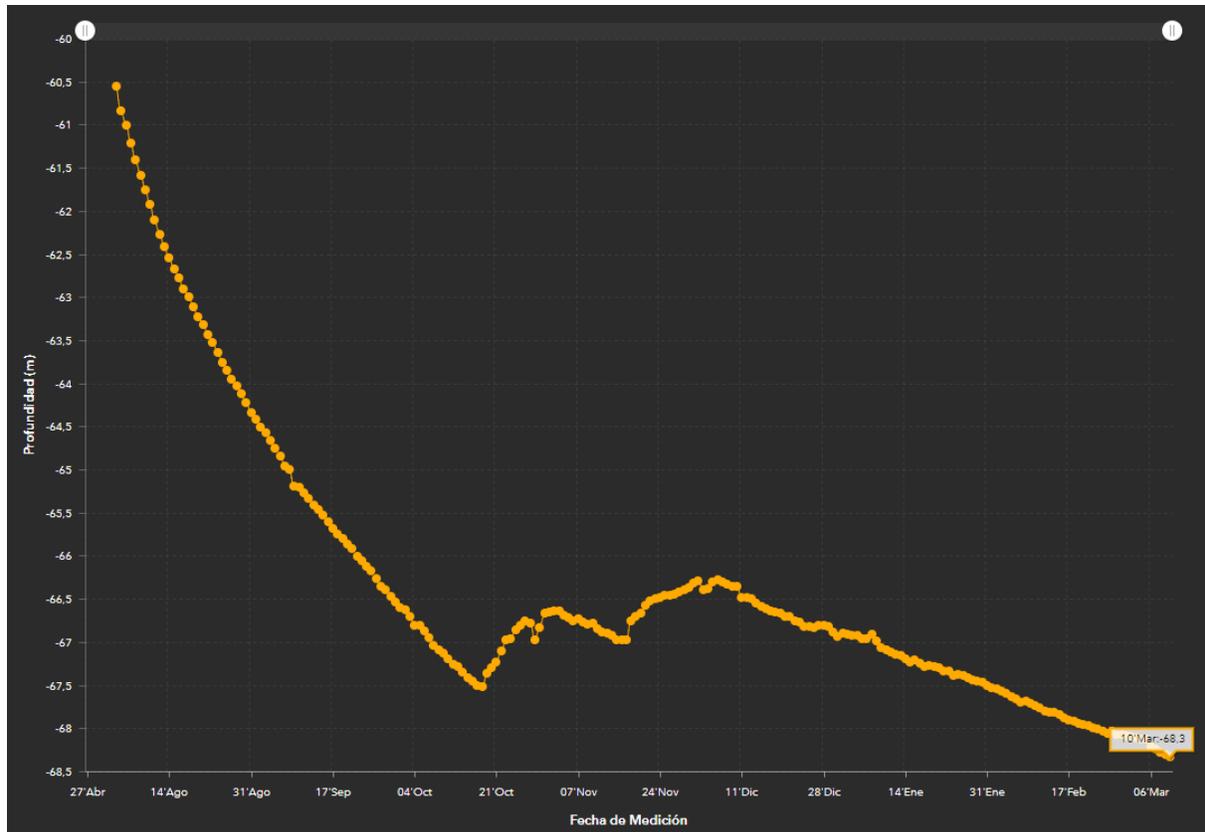
Imagen 4. Situación Pozo HA-01.

²⁰ El pozo HA-01, al ser el más cercano aguas abajo del socavón, resulta ser el más próximo al punto de conexión entre la mina y el acuífero. Por ende, sería esperable que, producida la conexión hidráulica mina-acuífero, dicho pozo registrara la tendencia inversa (aumentara el nivel).

Nota: Se aprecia curva de descenso desde fines del mes de julio, hasta el día 10 de marzo de 2023. Desde el 11 de diciembre de 2022 se aprecia un descenso sostenido en el nivel freático, que al 10 de marzo de 2023 alcanza los -68,3 metros. Dicho nivel corresponde al más bajo registrado desde la ocurrencia del incidente. **Fuente:** Sistema de monitoreo en línea DGA.
