**ORDENA RENOVACIÓN DE MEDIDA PROVISIONAL
PROCEDIMENTAL QUE INDICA A COMPAÑÍA
CONTRACTUAL MINERA OJOS DEL SALADO EN EL
MARCO DE LA EJECUCIÓN DEL PROYECTO
“CONTINUIDAD OPERACIONAL MINA ALCAPARROSA”**

RESOLUCIÓN EXENTA N° 473

MEMORÁNDUM D.S.C. N° 161/2023

MAT. : Solicita renovación de medida provisional que indica.

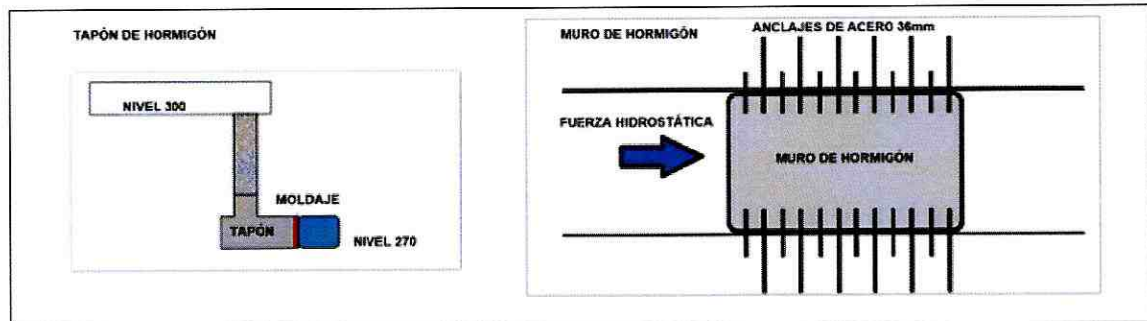
Imagen 1. Esquema tipos de sellos.

Al respecto, como medida para el control de dichas infiltraciones, la empresa informó en el contexto del Reporte N° 2 de la MUT, la construcción de 4 sellos tipo muro o tapón de hormigón HAC, en los niveles 290, 270 y 200 de la mina subterránea, conforme se aprecia en la siguiente imagen.

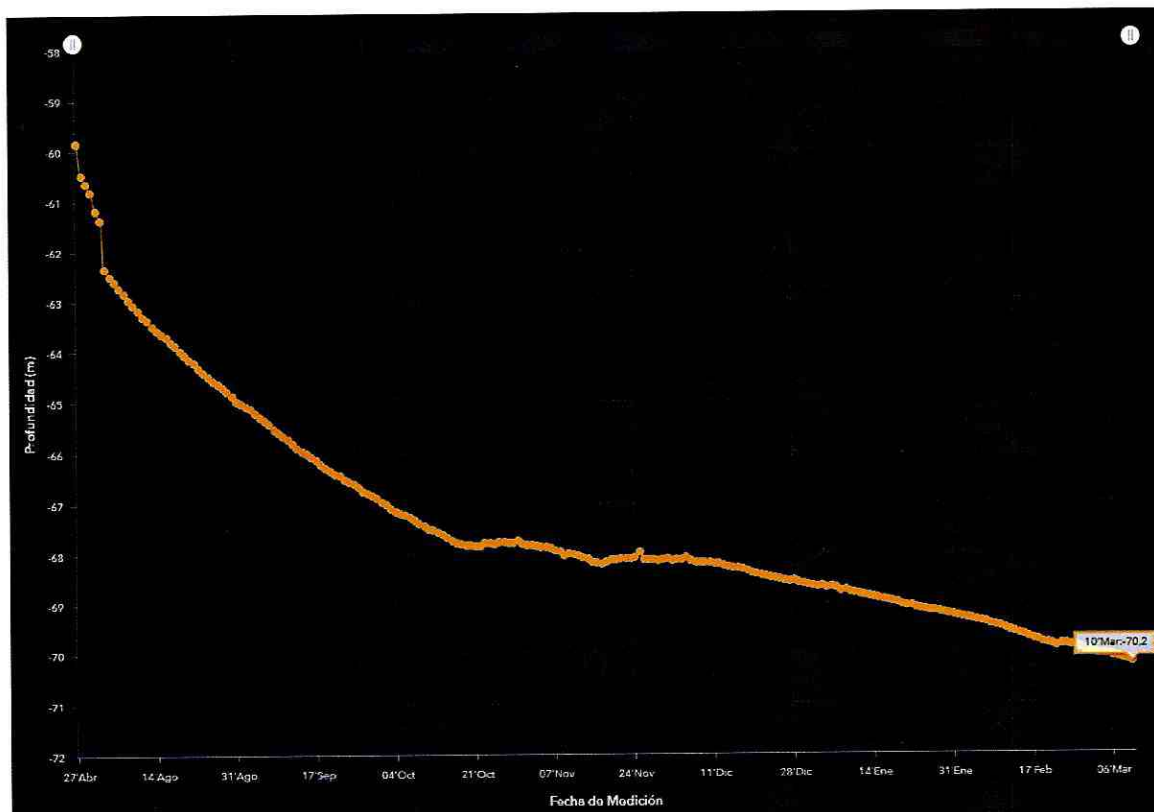
Imagen 2. Situación Pozo 8.

Nota: Se aprecia curva de descenso desde fines del mes de julio, hasta el día 10 de marzo de 2023. Desde el 7 de diciembre de 2022 se aprecia un descenso sostenido en el nivel freático, que al 10 de marzo de 2023 alcanza los -70,2 metros. Dicho nivel corresponde al más bajo registrado desde la ocurrencia del incidente. **Fuente:** Sistema de monitoreo en línea DGA.

Conforme se aprecia en los gráficos previos, se ha mantenido en el tiempo el descenso sostenido del nivel freático medido en los pozos del área de influencia directa del socavón, los que a la fecha de emisión del presente memorándum, registran su nivel más bajo desde que ocurrió la subsidencia.

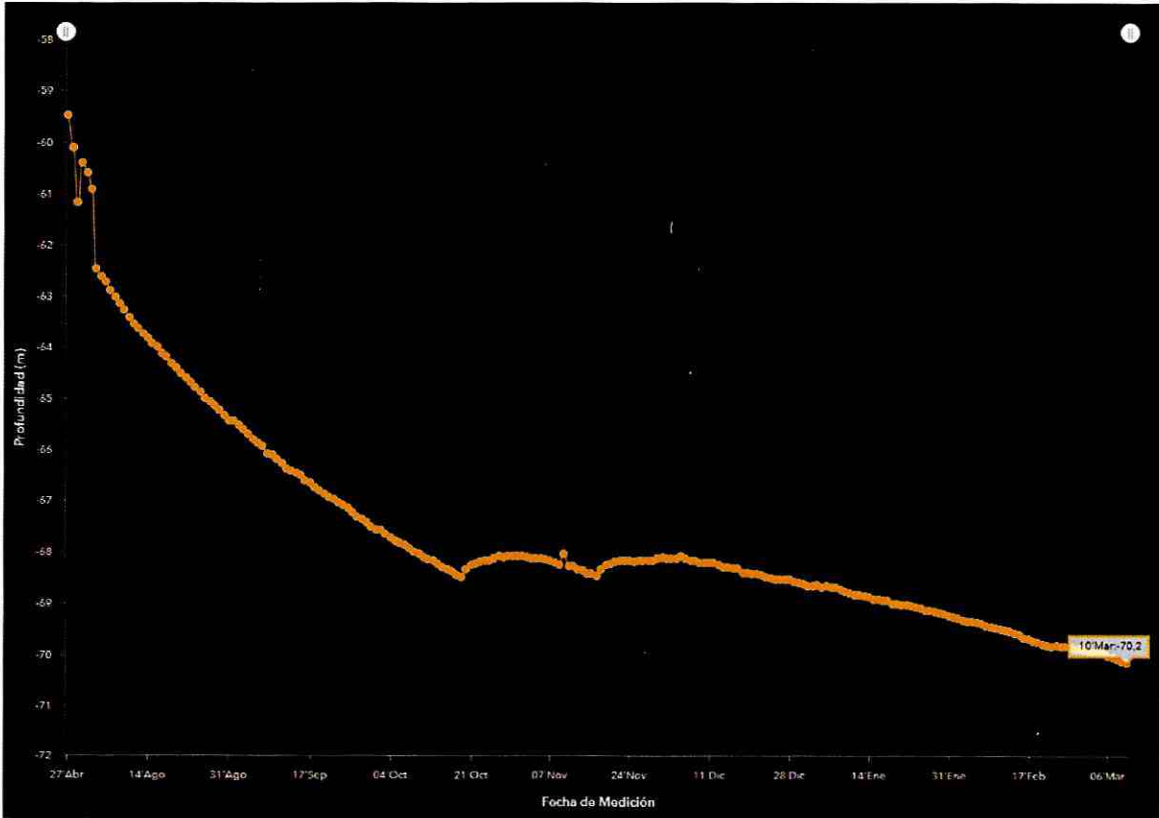
Imagen 3. Situación Pozo 12.

Nota: Se aprecia curva de descenso desde fines del mes de julio, hasta el día 10 de marzo de 2023. Desde el 7 de diciembre de 2022 se aprecia un descenso sostenido en el nivel freático, que al 10 de marzo de 2023 alcanza los -70,2 metros. Dicho nivel corresponde al más bajo registrado desde la ocurrencia del incidente. **Fuente:** Sistema de monitoreo en línea DGA.

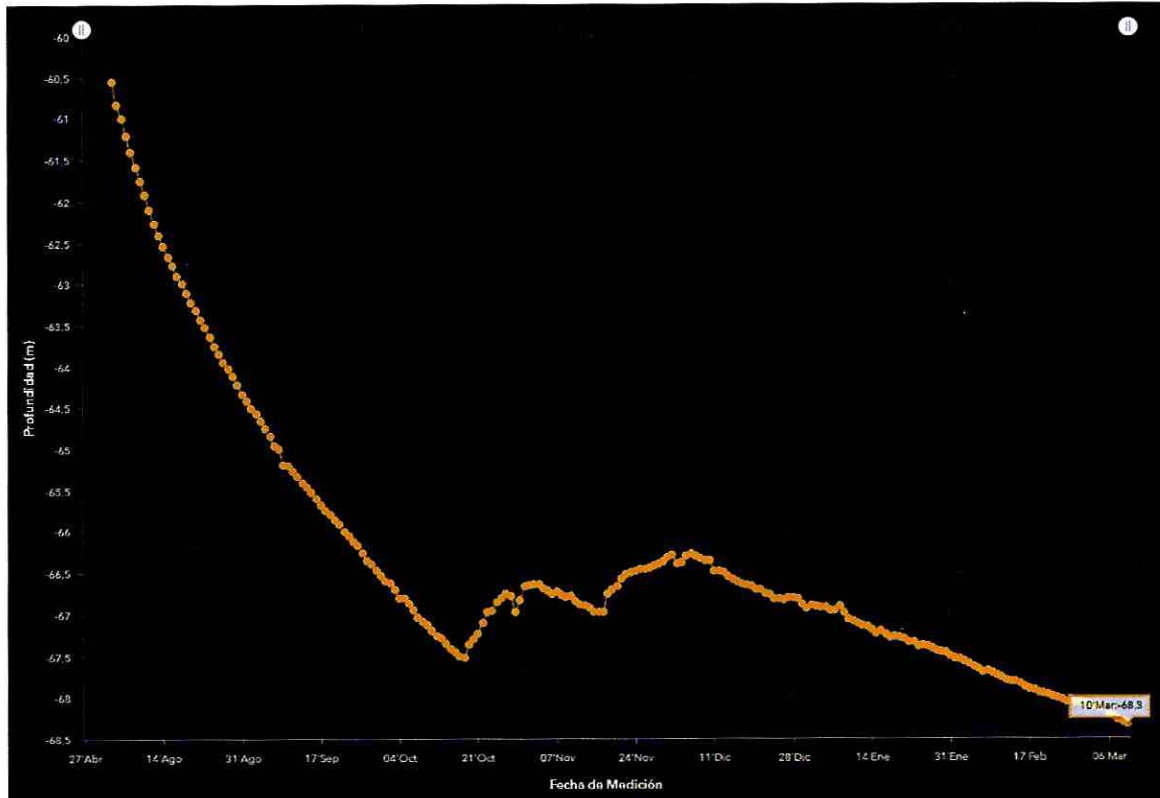
Imagen 4. Situación Pozo HA-01.

²⁰ El pozo HA-01, al ser el más cercano aguas abajo del socavón, resulta ser el más próximo al punto de conexión entre la mina y el acuífero. Por ende, sería esperable que, producida la conexión hidráulica mina-acuífero, dicho pozo registrara la tendencia inversa (aumentara el nivel).

Nota: Se aprecia curva de descenso desde fines del mes de julio, hasta el día 10 de marzo de 2023. Desde el 11 de diciembre de 2022 se aprecia un descenso sostenido en el nivel freático, que al 10 de marzo de 2023 alcanza los -68,3 metros. Dicho nivel corresponde al más bajo registrado desde la ocurrencia del incidente. **Fuente:** Sistema de monitoreo en línea DGA.
