ACTA DE INSPECCION AMBIENTAL

1. ANTECEDENTES				
1.1 Fecha de Inspección: 17-18 de febrero del 2023		1.2 Hora de inicio: 23:00		1.3 Hora de término: 02:00
1.4 Nombre de la Unidad Fiscalizable: ALCAZABA PUB-VIÑA DEL MAR			1.5 Estado operacional de la Unidad Fiscalizable: Operación

3. MATERIA ESPECÍFICA OBJETO DE LA INSPECCIÓN AMBIENTAL				
Medición de Nivel de Presión Sonora (NPS)				
4. INSTRUMENTOS DE CARÁCTER AMBIENTAL FISCALIZADOS				
D.S. (MMA) N° 38/2011 ESTABLECE NORMA DE EMISIÓN DE RUIDOS GENERADOS POR FUENTES QUE INDICA

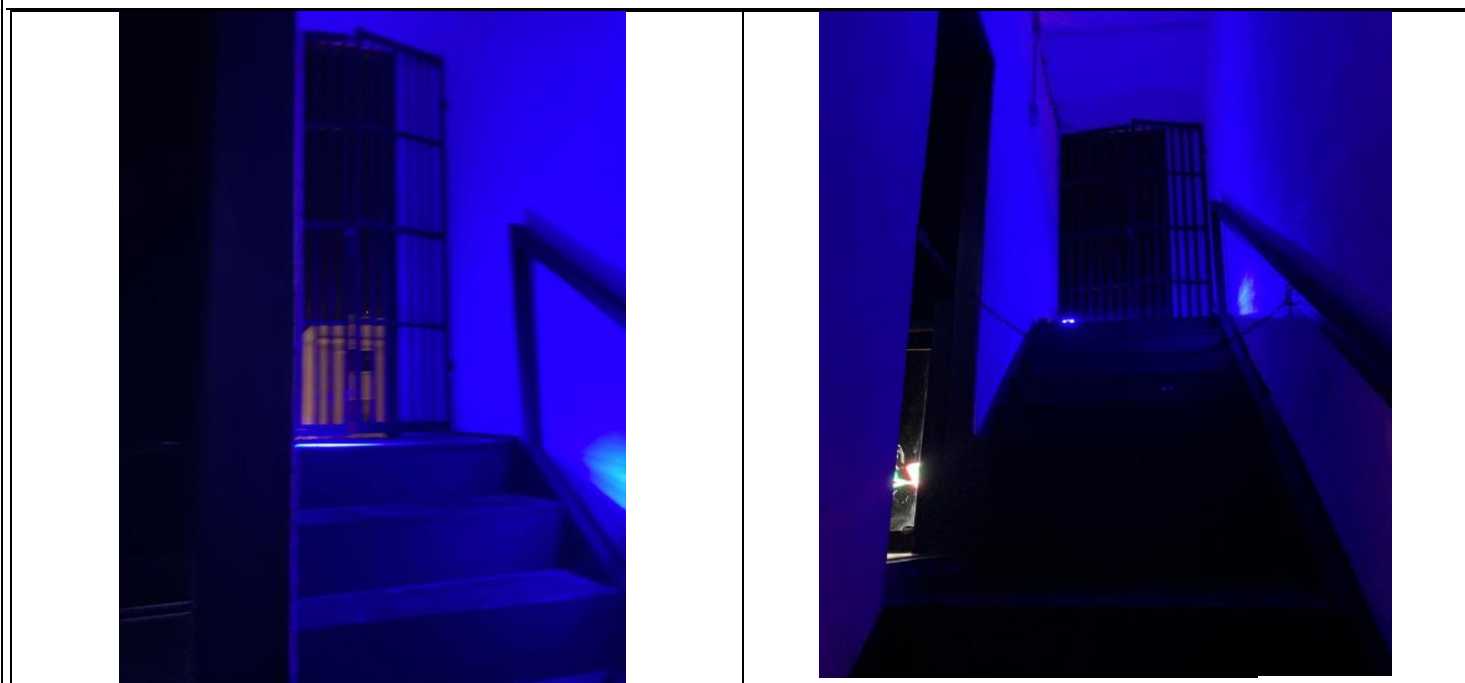
Cabe señalar que en el recorrido, se constató que al final de la escalera que da hacia el segundo piso de la discoteque, existe una reja negra descubierta, sin ningún tipo de aislación y que da hacia el aire libre, orientado hacia calle 4 norte, como se muestra en la imagen N°1 y N°2.

2.	Informar funcionalidad de reja al final de escalera observada en terreno y acompañar propuestas de medidas para aislar o cubrir la estructura.		
Plazo envío de Documentos Pendientes en formato digital (en días hábiles)		5 días hábiles desde la recepción de la presente acta de inspección	
Dirección de la (s) oficina (s) a las que debe ser enviada la información o antecedentes		Documentos en formato digital a las casillas: oficina.valparaiso@sma.gob.cl con copia a oficinadepartes@sma.gob.cl
