MEMORÁNDUM D.S.C. N° 254/2023

MAT. : Solicita renovación de medida provisional que indica.

Compañía Contractual Minera Ojos del Salado (en adelante e indistintamente, “el titular”, “la empresa”, o “CMODS”), Rol Único Tributario N° 96.635.170-5, es titular, entre otros, del Proyecto “Continuidad operacional Mina Alcaparrosa” (en adelante, “Continuidad operacional”), calificado favorablemente mediante Resolución Exenta N° 158, de 27 de diciembre de 2017, de la Comisión de Evaluación de la Región de Atacama (en adelante, “RCA N° 158/2017”), asociado a la unidad fiscalizable “Candelaria – Ojos del Salado” (en adelante e indistintamente, “la UF”). La Continuidad operacional consiste en extender la vida útil de las operaciones de Mina Alcaparrosa, dando continuidad al yacimiento hasta el año 2022, mediante la explotación de nuevas reservas de mineral, con una tasa de extracción promedio anual de 4.300 tpd, y una tasa máxima puntual de extracción de 5.000 tpd en Mina Alcaparrosa, sin modificar o incorporar nuevas obras o actividades¹.

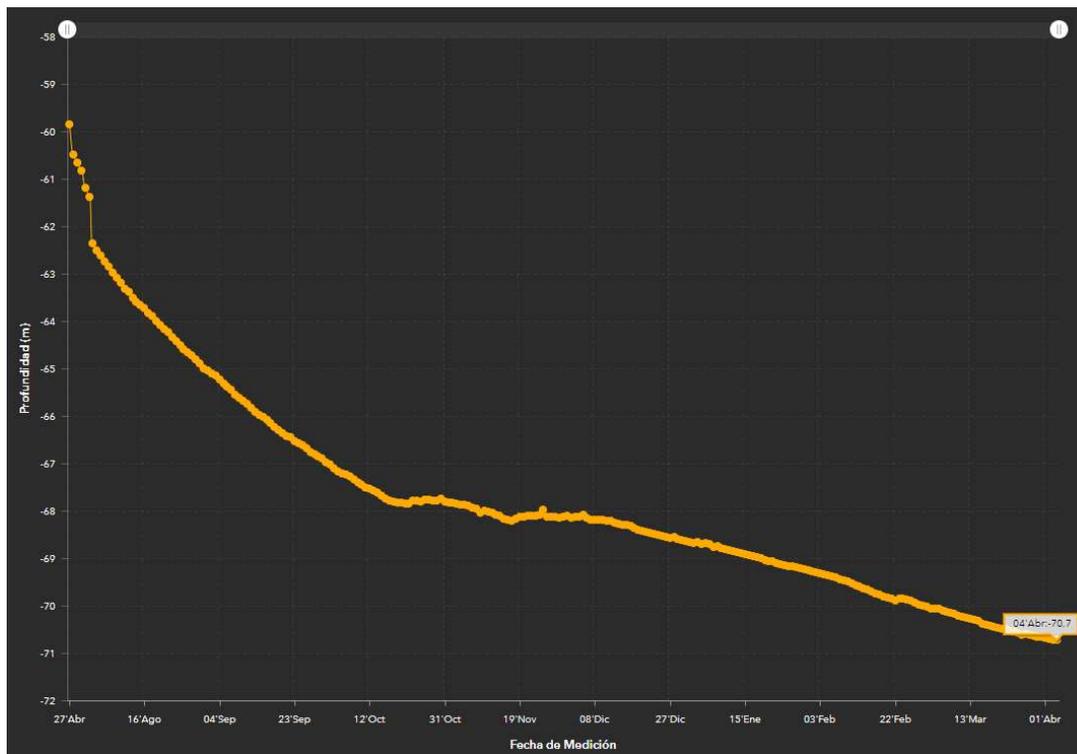
Imagen 1. Situación Pozo 8.

Al respecto, en los pozos que forman parte del área de influencia directa del socavón, se observa una curva de descenso sostenido desde la ocurrencia del socavón, hasta la fecha:

Nota: Se aprecia curva de descenso desde la ocurrencia del socavón, hasta el día 4 de abril de 2023. **Fuente:** Sistema de monitoreo en línea DGA.

Conforme se aprecia en los gráficos previos, se ha mantenido en el tiempo el descenso sostenido del nivel freático medido en los pozos del área de influencia directa del socavón, los que a la fecha de emisión del presente memorándum, registran su nivel más bajo desde que ocurrió la subsidencia.

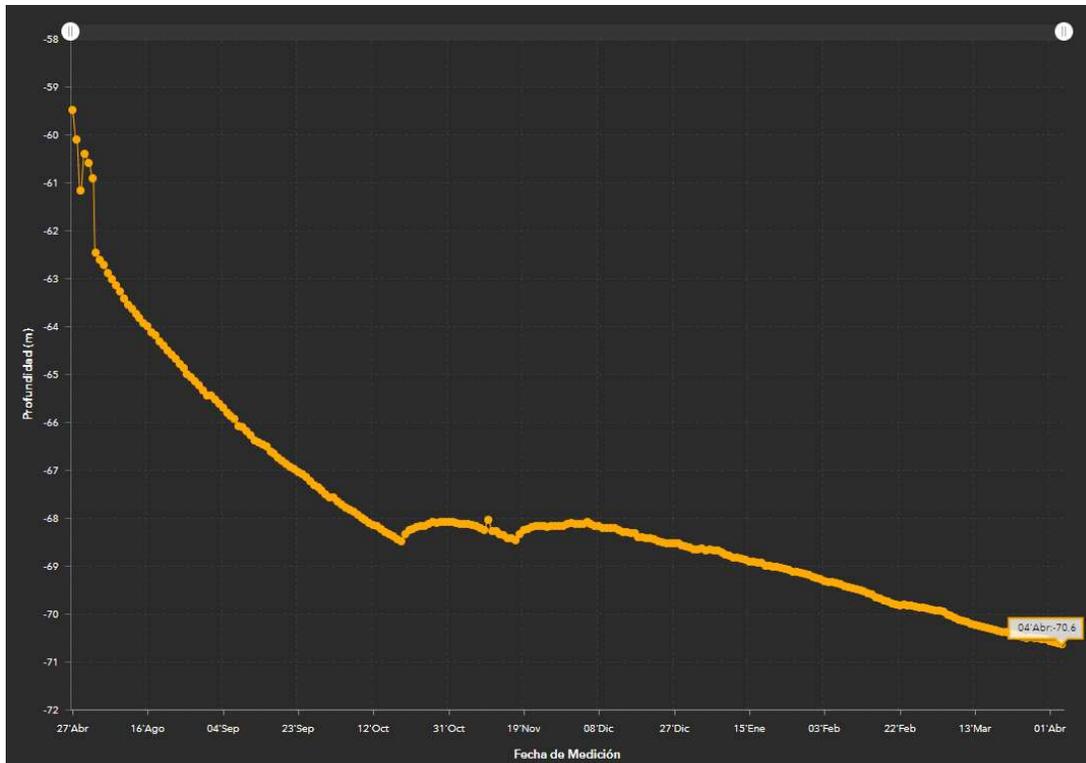
Imagen 2. Situación Pozo 12.

Nota: Se aprecia curva de descenso desde la ocurrencia del socavón, hasta el día 4 de abril de 2023.. **Fuente:** Sistema de monitoreo en línea DGA.

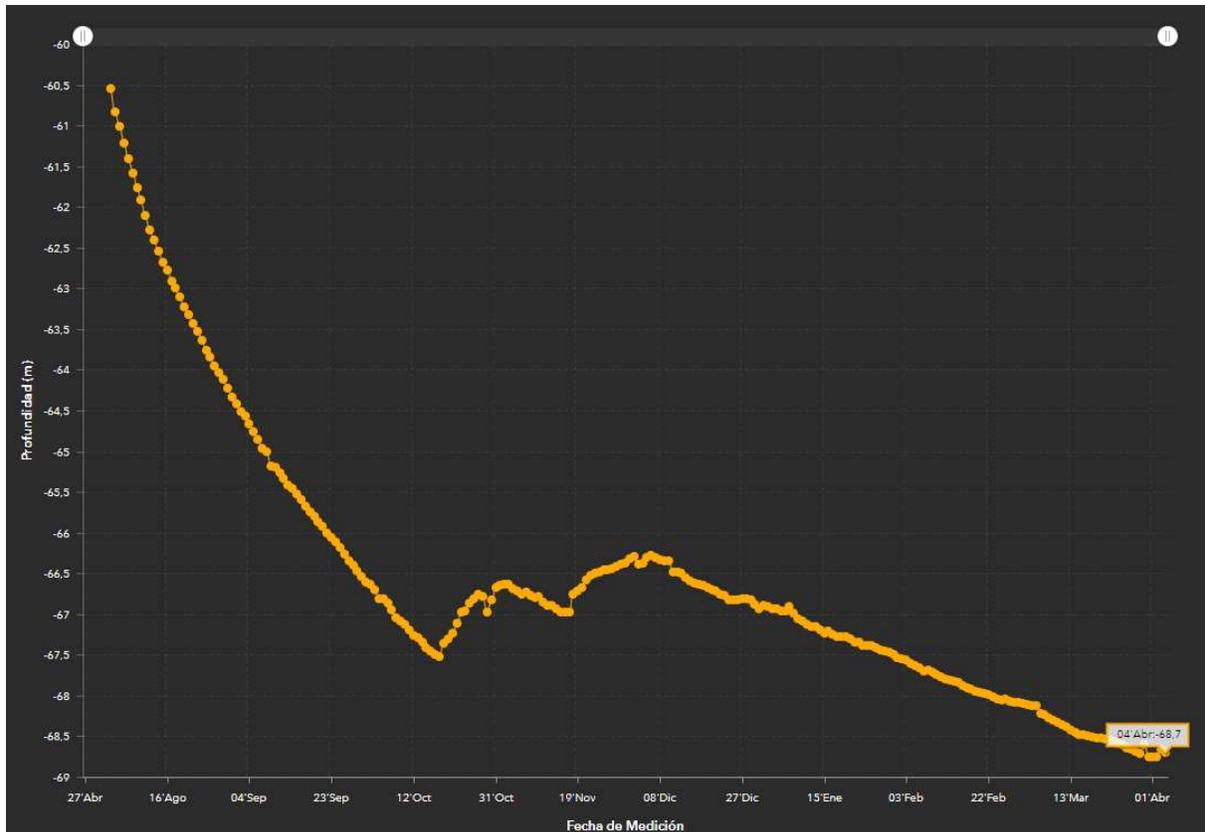
Imagen 3. Situación Pozo HA-01.

Nota: Se aprecia curva de descenso desde fines la ocurrencia del socavón, hasta el día 4 de abril de 2023 de 2023.. **Fuente:** Sistema de monitoreo en línea DGA.
