INFORME TÉCNICO DE FISCALIZACIÓN AMBIENTAL

Medidas Provisionales

RELENO SANITARIO LA LAJA

DFZ-2022-1670-X-MP

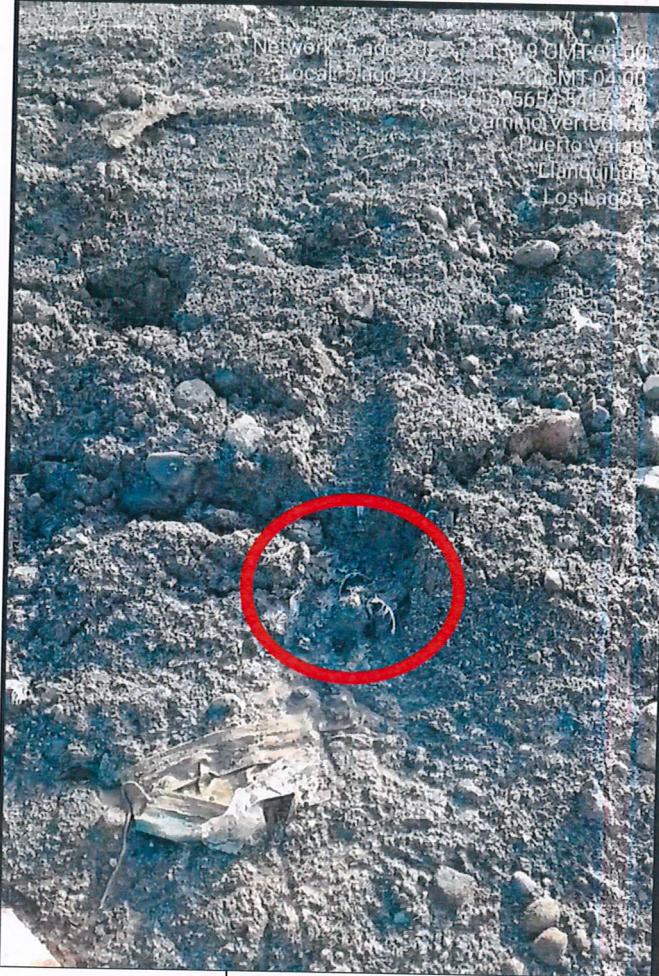
Fotografía 1.

Descripción del medio de prueba: Demarcación en círculo rojo, corresponde a área de burbujeo del talud lado sur del alveolo 1.

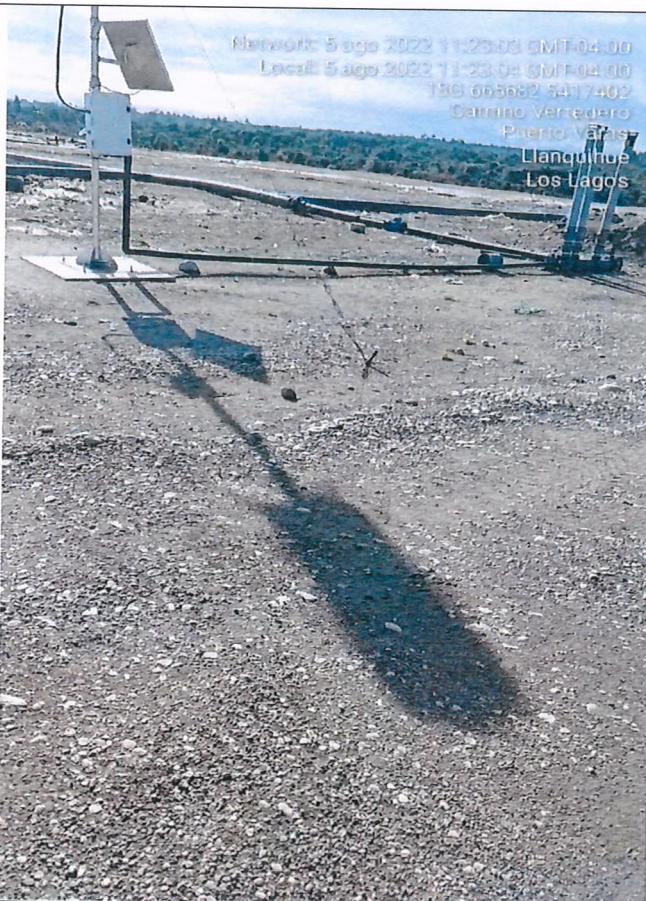
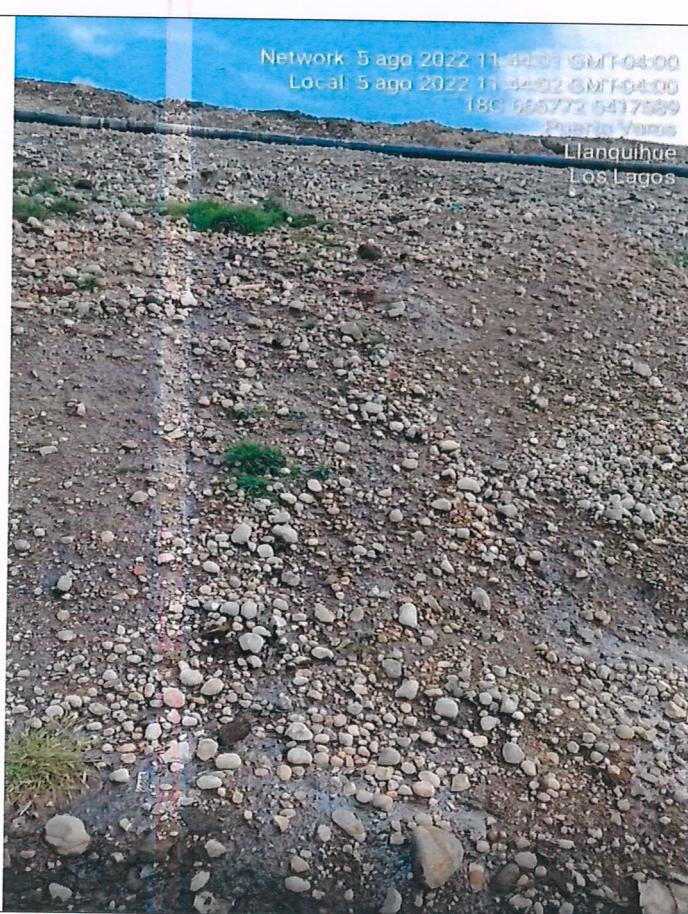
Fotografía 2.	Fecha: 05-09-2022	Fotografía 3.	Fecha: 05-09-2022
Coordenadas UTM DATUM WGS84 HUSO 18	Norte: 5417402 Este: 665682	Coordenadas DATUM WGS84 HUSO 18	Norte: 5417589 Este: 665772
Descripción del medio de prueba: En la imagen se puede observar en la sombra de la antorcha central que se encuentra quemando bíogas.		Descripción del medio de prueba: Imagen permite constatar afloramiento de lixiviados en talud Este del alveolo 1.

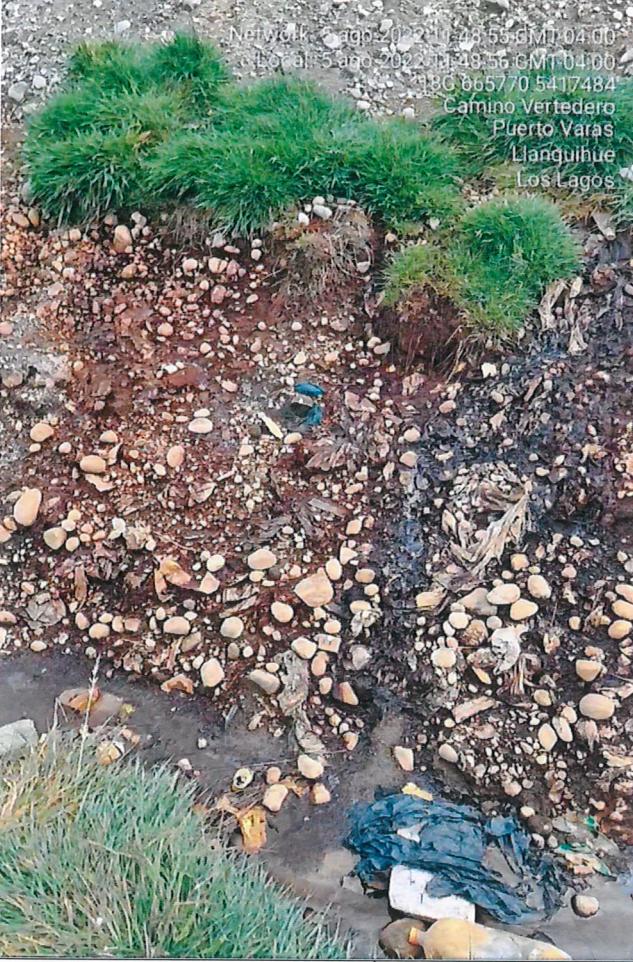
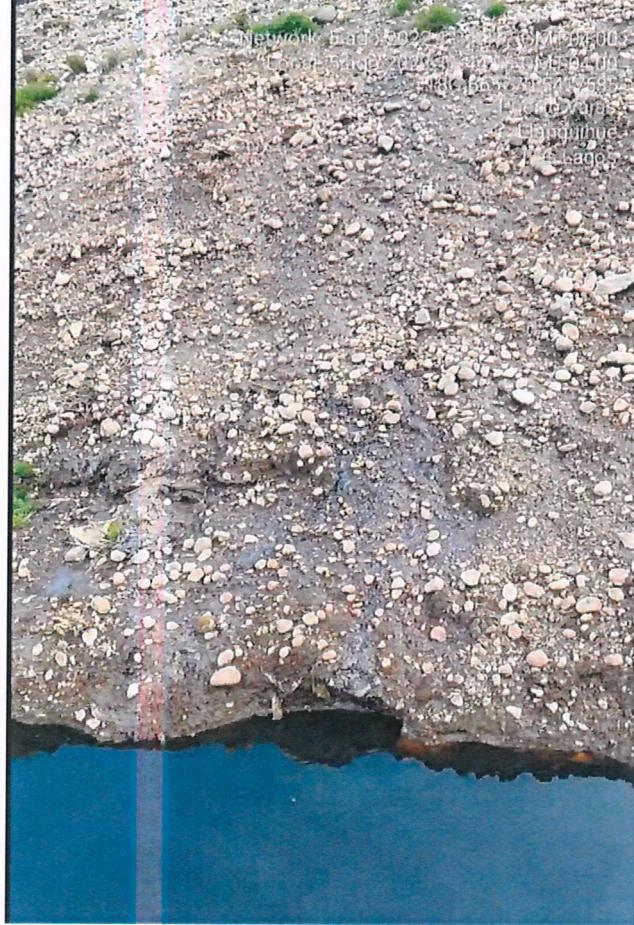
Fotografía 4. Coordenadas UTM DATUM WGS84 HUSO 18 Norte: 5417484 Este: 665770 Descripción del medio de prueba: imagen del lado Este del alveolo 1, permite constatar lixiviación del talud, zona basal.	Fecha: 05-08-2022	Fotografía 5. Coordenadas UTM DATUM WGS84 HUSO 18 Norte: 5417484 Este: 665770 Descripción del medio de prueba: imagen permite constatar lixiviación del talud Noreste y acumulación en cuneta de lixiviados con aguas lluvias.	Fecha: 05-08-2022

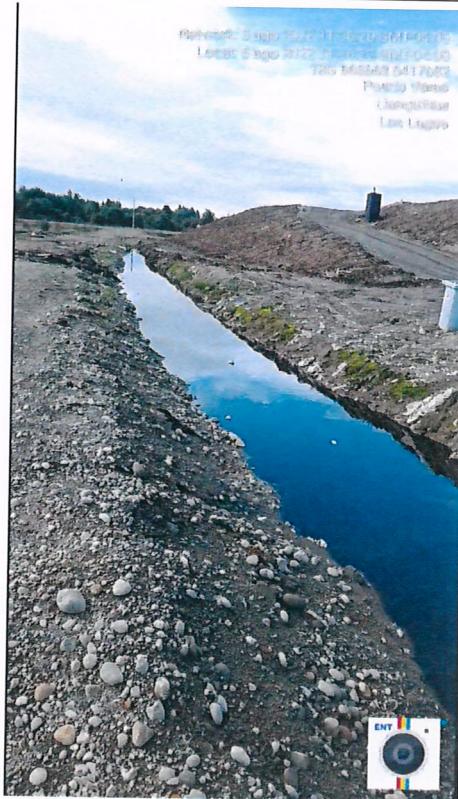
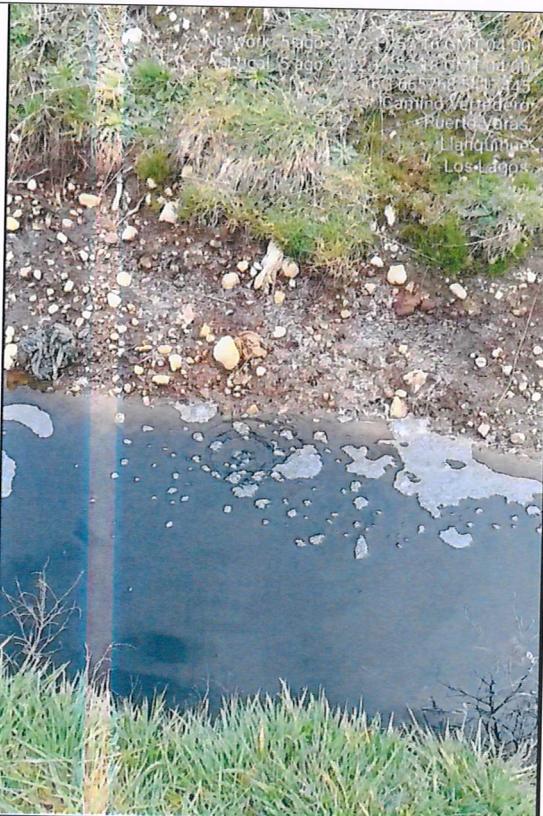
Fotografía 6.	Fecha: 05-08-2022	Fotografía 7	Fecha: 05-08-2022
Coordenadas UTM DATUM WGS84 HUSO 18	Norte: 5417682 Este: 665668	Coordenadas UTM DATUM WGS84 HUSO 18	Norte: 5417445 Este: 665768
Descripción del medio de prueba: Se constata en el lado Norte cuneta con aguas lluvias mezclado con lixiviados		Descripción del medio de prueba: Se constata en el lado Esta cuneta con aguas lluvias mezclado con lixiviados. También se observa burbujeo por emigración de biogás.

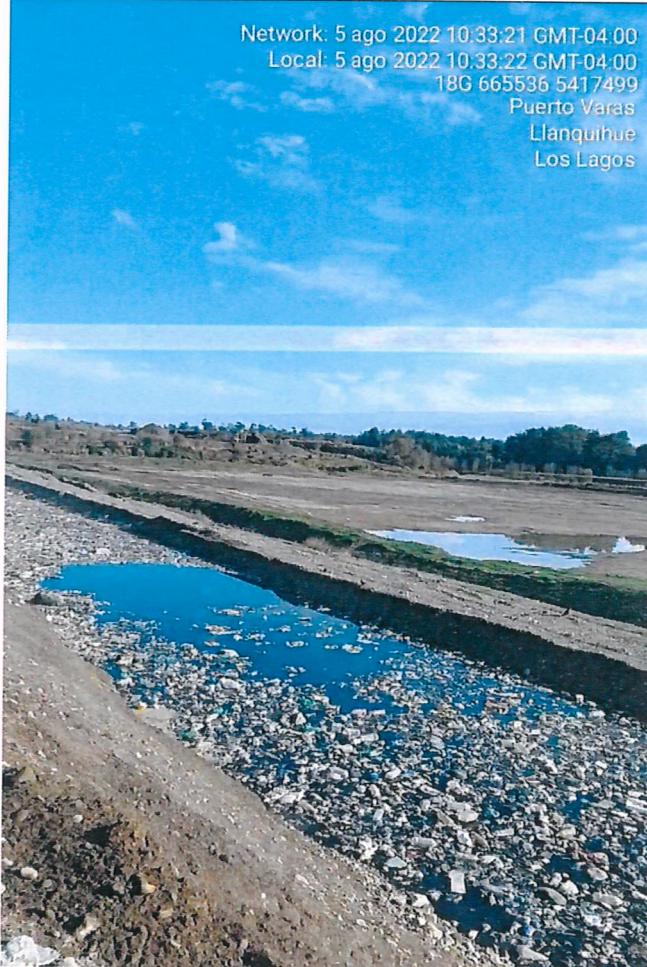
Fotografía 8.

Descripción del medio de prueba: acumulación de aguas lluvias, lixiviado y residuos principalmente plásticos en alveolo 2

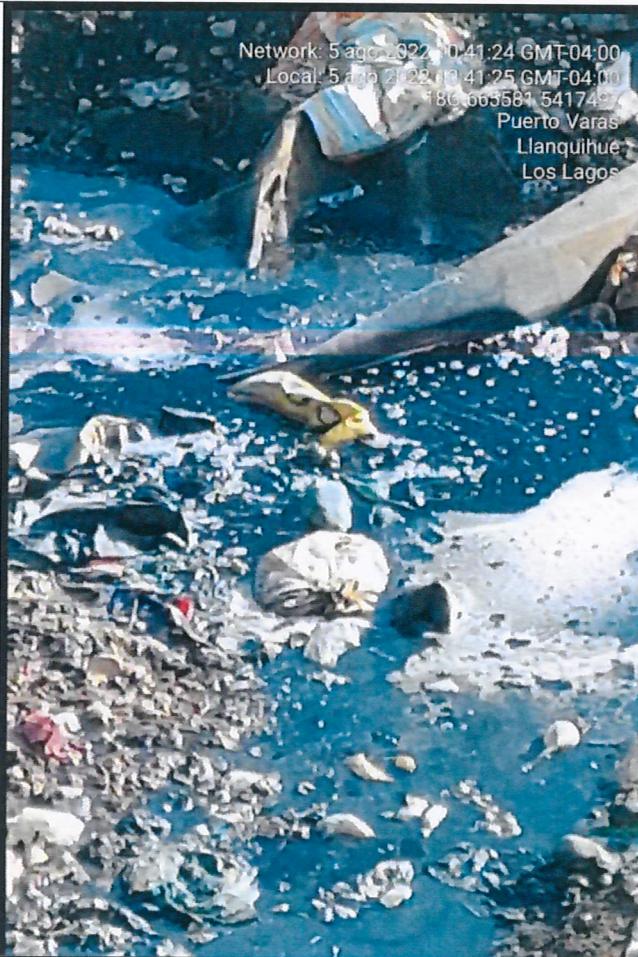
Fotografía 9.	Fecha: 05-08-2022
Coordenadas UTM DATUM WGS84 HUSO 18	Norte: 5417379 Este: 665654
Descripción del medio de prueba: acumulación de aguas lluvias, lixiviado y residuos principalmente plásticos en alveolo 2, además permite observar gran cantidad de burbujas por emigración de biogás. Imagen es fracción de un video (anexo 4)
