MEMORÁNDUM D.S.C. N° 407/2023

MAT. : Solicita renovación de medida provisional que indica.

Compañía Contractual Minera Ojos del Salado (en adelante e indistintamente, “el titular”, “la empresa”, o “CMODS”), Rol Único Tributario N° 96.635.170-5, es titular, entre otros, del Proyecto “Continuidad operacional Mina Alcaparrosa” (en adelante, “Continuidad operacional”), calificado favorablemente mediante Resolución Exenta N° 158, de 27 de diciembre de 2017, de la Comisión de Evaluación de la Región de Atacama (en adelante, “RCA N° 158/2017”), asociado a la unidad fiscalizable “Candelaria – Ojos del Salado” (en adelante e indistintamente, “la UF”). La Continuidad operacional consiste en extender la vida útil de las operaciones de Mina Alcaparrosa, dando continuidad al yacimiento hasta el año 2022, mediante la explotación de nuevas reservas de mineral, con una tasa de extracción promedio anual de 4.300 tpd, y una tasa máxima puntual de extracción de 5.000 tpd en Mina Alcaparrosa, sin modificar o incorporar nuevas obras o actividades¹.

II. Incidente ambiental y denuncia

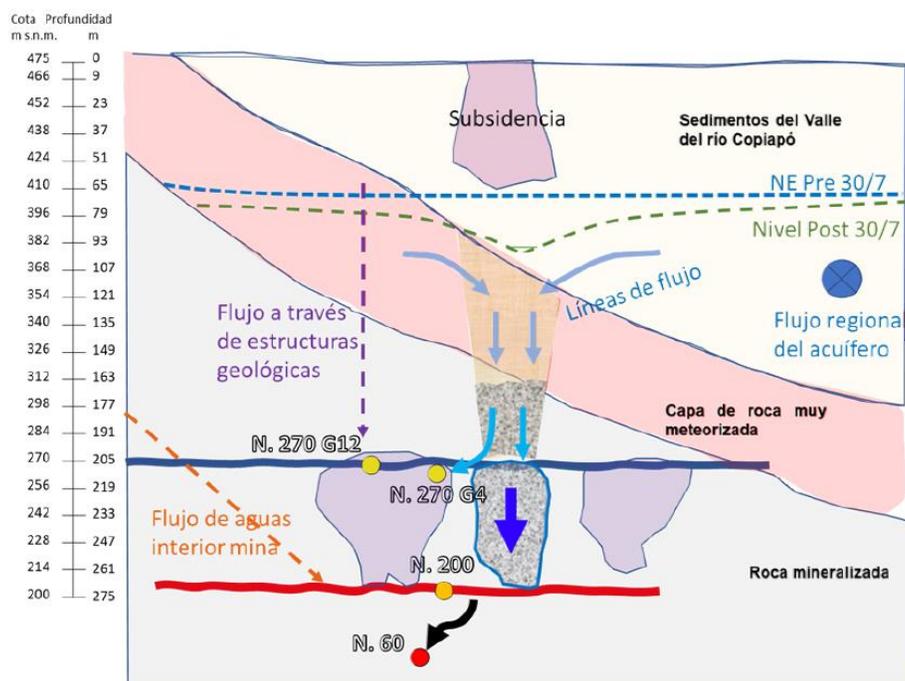
Imagen 1. Modelo conceptual hidrológico Mina Alcaparrosa.

Sin perjuicio de lo señalado respecto de la profundidad del socavón en el párrafo precedente, cabe hacer presente que, en adelante, por socavón nos referiremos a aquel que se proyecta desde aproximadamente el nivel 200, en la base del caserón Gaby 4, hasta la superficie terrestre, conforme se aprecia en la siguiente imagen:

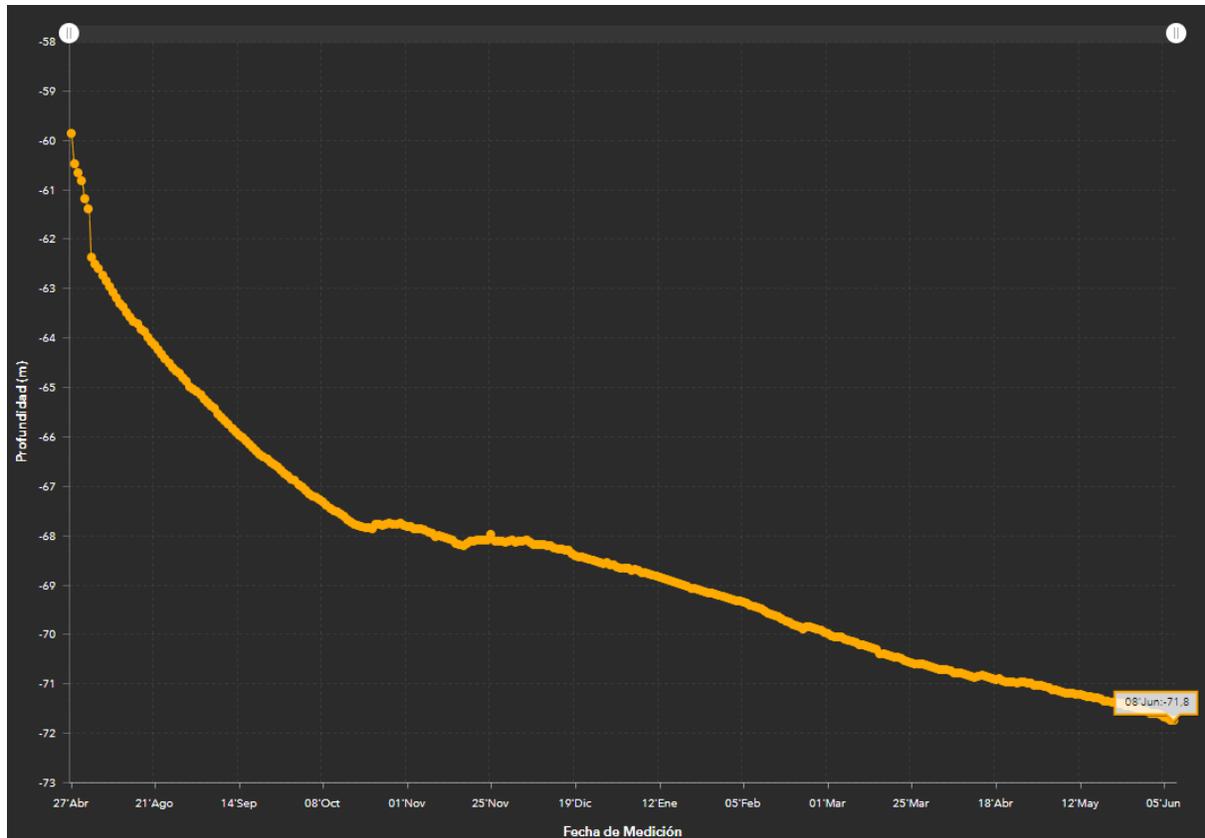
Imagen 2. Situación Pozo 8.

Nota: Se aprecia un descenso sostenido en el nivel freático, que al 8 de junio de 2023 alcanza -71,8 metros. Dicho nivel corresponde al más bajo registrado desde la ocurrencia del incidente. Por su parte, la tasa de descenso diaria, al 8 de junio de 2023, corresponde a -0,02 metros. **Fuente:** Sistema de monitoreo en línea DGA.

Conforme se aprecia en los gráficos previos, además de la baja de aproximadamente 10 metros del nivel freático, se ha mantenido en el tiempo el descenso sostenido del nivel freático medido en los pozos del área de influencia directa del socavón, los que, a la fecha de emisión del presente memorándum, registran su nivel más bajo desde que ocurrió la subsidencia.

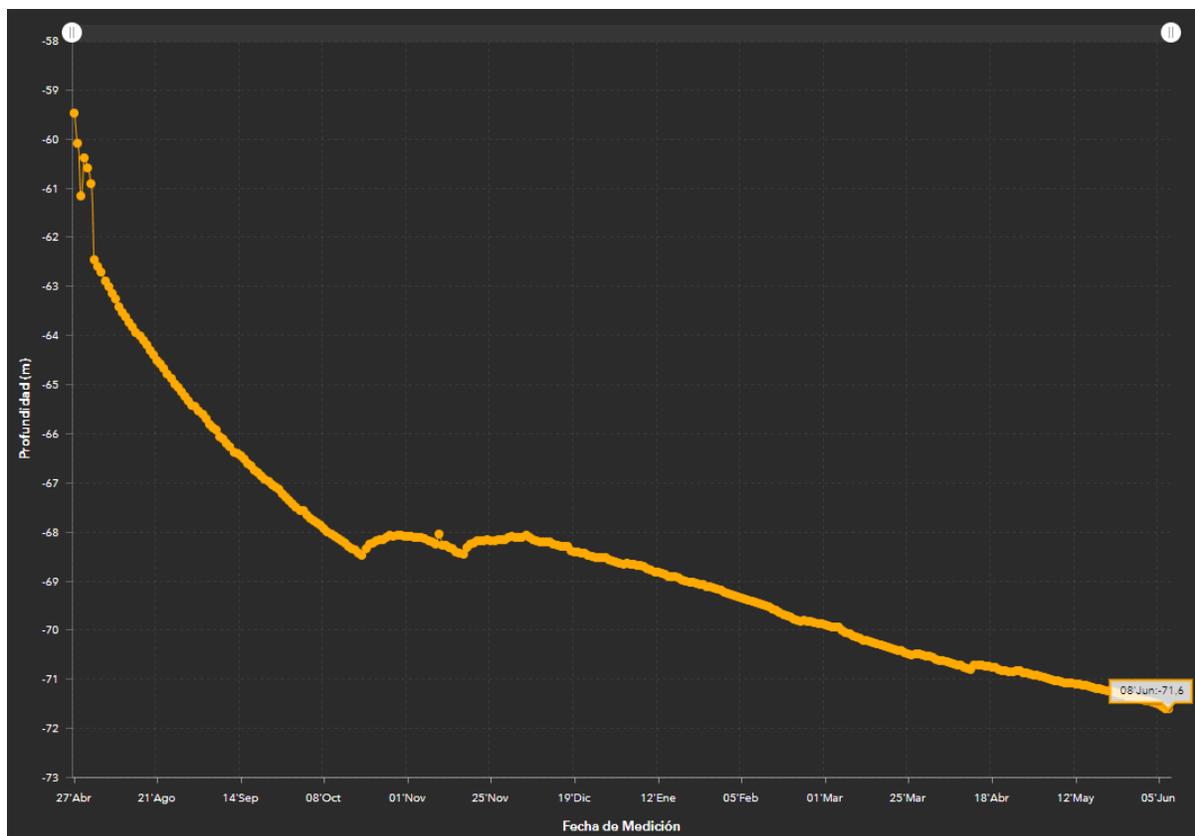
Imagen 3. Situación Pozo 12.

Nota: Se aprecia un descenso sostenido en el nivel freático, que al 8 de junio de 2023 alcanza los -71,6 metros. Dicho nivel corresponde al más bajo registrado desde la ocurrencia del incidente. Por su parte, la tasa de descenso diaria, al 8 de junio de 2023, corresponde a -0,01 metros. **Fuente:** Sistema de monitoreo en línea DGA.

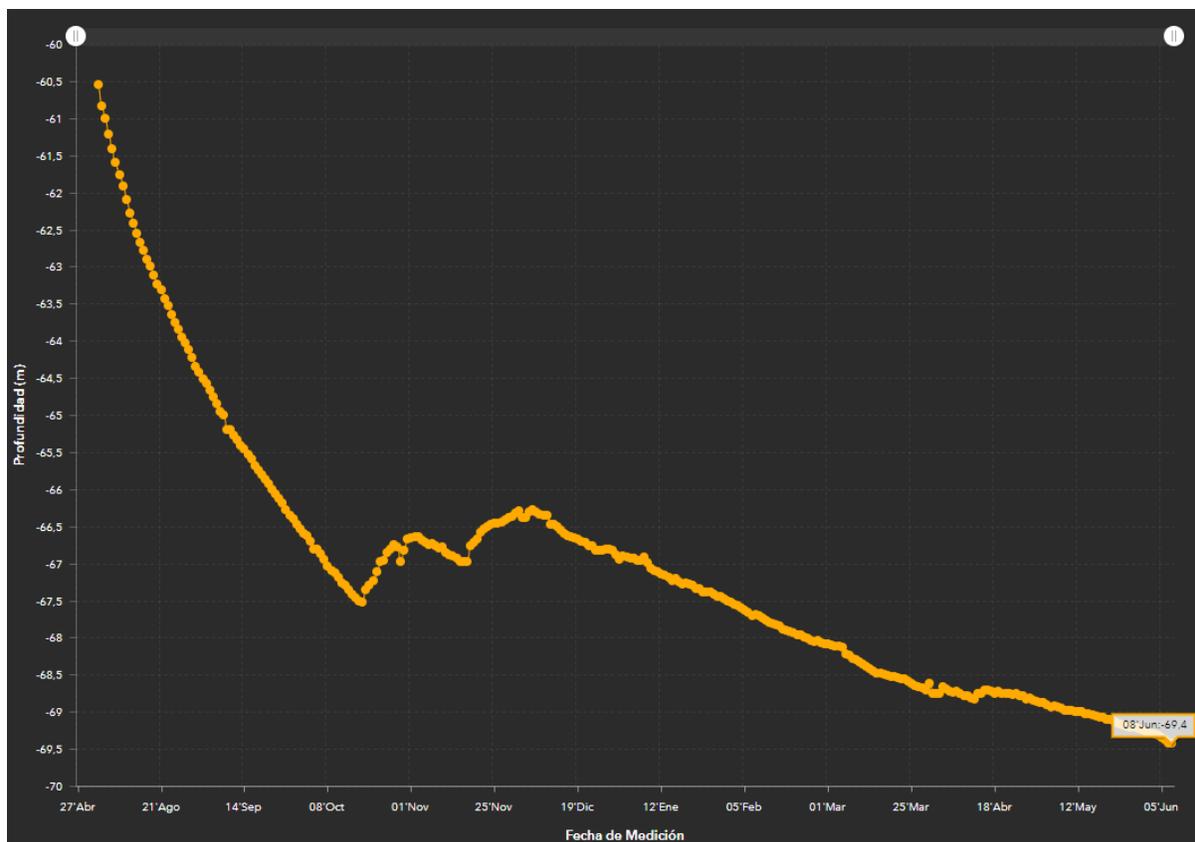
Imagen 4. Situación Pozo HA-01.

Nota: Se aprecia un descenso sostenido en el nivel freático, que al 8 de junio de 2023 alcanza los -69,4 metros. Dicho nivel corresponde al más bajo registrado desde la ocurrencia del incidente. Por su parte, la tasa de descenso diaria, al 8 de junio de 2023, corresponde a -0,01 metros. **Fuente:** Sistema de monitoreo en línea DGA.
