**ORDENA RENOVACIÓN DE MEDIDA PROVISIONAL  
PROCEDIMENTAL QUE INDICA A COMPAÑÍA  
CONTRACTUAL MINERA OJOS DEL SALADO EN EL  
MARCO DE LA EJECUCIÓN DEL PROYECTO  
“CONTINUIDAD OPERACIONAL MINA ALCAPARROSA”**

**RESOLUCIÓN EXENTA N° 1047**

**MEMORÁNDUM D.S.C. N° 407/2023**

**MAT. : Solicita renovación de medida provisional que indica.**

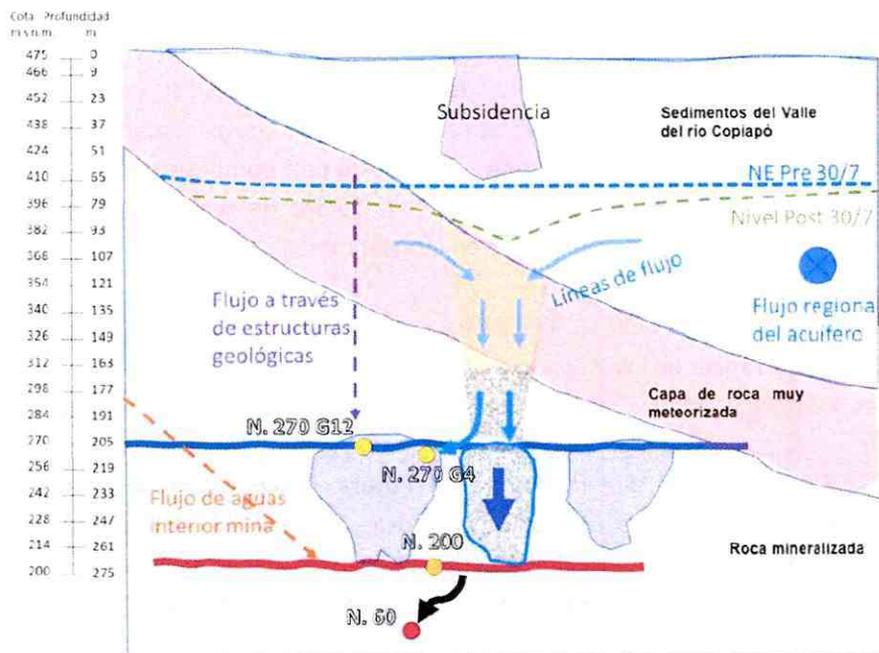
**Imagen 1. Modelo conceptual hidrológico Mina Alcaparrosa.**

paredes, que se acumulan en el fondo. Se informó además que el socavón se emplaza inmediatamente sobre el caserón Gaby 4. Por su parte, Sernageomin reportó un incremento del caudal de ingreso de agua al nivel 200 (estimado entre 300 a 350 l/s), produciendo la inundación parcial de la mina.

Sin perjuicio de lo señalado respecto de la profundidad del socavón en el párrafo precedente, cabe hacer presente que, en adelante, por socavón nos referiremos a aquel que se proyecta desde aproximadamente el nivel 200, en la base del caserón Gaby 4, hasta la superficie terrestre, conforme se aprecia en la siguiente imagen:

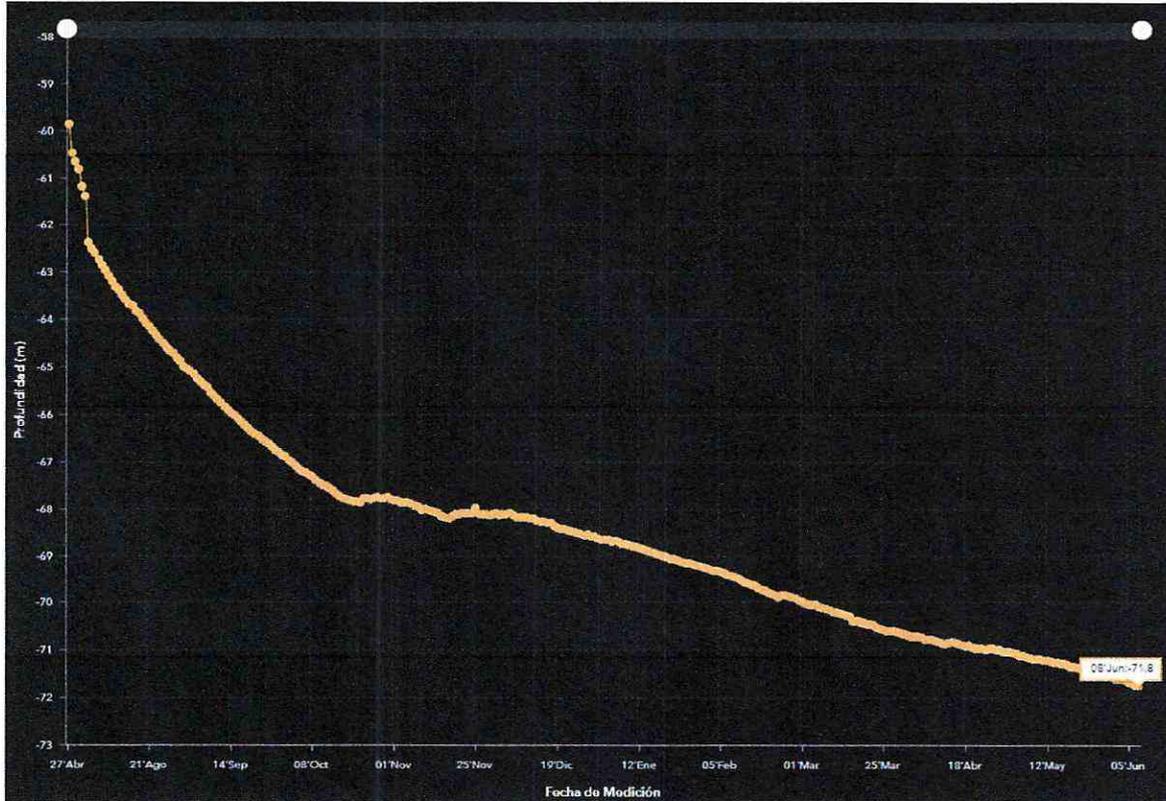
Imagen 2. Situación Pozo 8.

**Nota:** Se aprecia un descenso sostenido en el nivel freático, que al 8 de junio de 2023 alcanza -71,8 metros. Dicho nivel corresponde al más bajo registrado desde la ocurrencia del incidente. Por su parte, la tasa de descenso diaria, al 8 de junio de 2023, corresponde a -0,02 metros. **Fuente:** Sistema de monitoreo en línea DGA.

Conforme se aprecia en los gráficos previos, además de la baja de aproximadamente 10 metros del nivel freático, se ha mantenido en el tiempo el descenso sostenido del nivel freático medido en los pozos del área de influencia directa del socavón, los que, a la fecha de emisión del presente memorándum, registran su nivel más bajo desde que ocurrió la subsidencia.

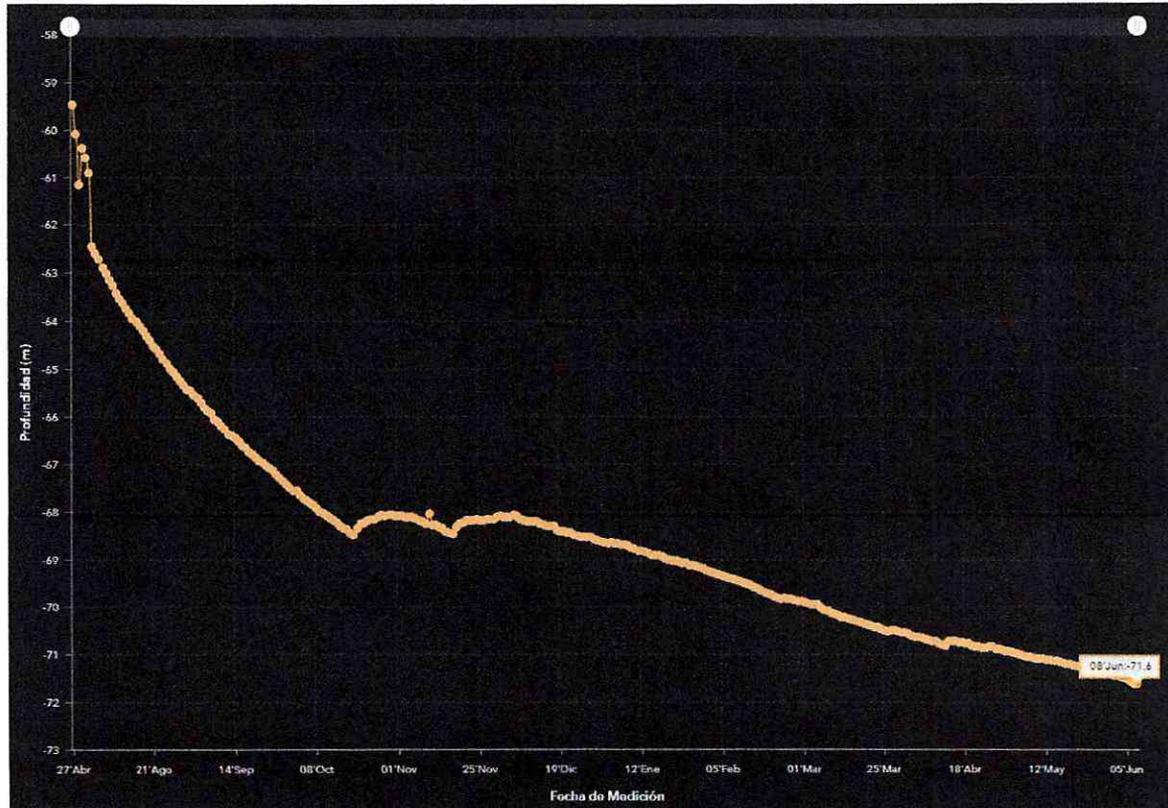
Imagen 3. Situación Pozo 12.

**Nota:** Se aprecia un descenso sostenido en el nivel freático, que al 8 de junio de 2023 alcanza los -71,6 metros. Dicho nivel corresponde al más bajo registrado desde la ocurrencia del incidente. Por su parte, la tasa de descenso diaria, al 8 de junio de 2023, corresponde a -0,01 metros. **Fuente:** Sistema de monitoreo en línea DGA.

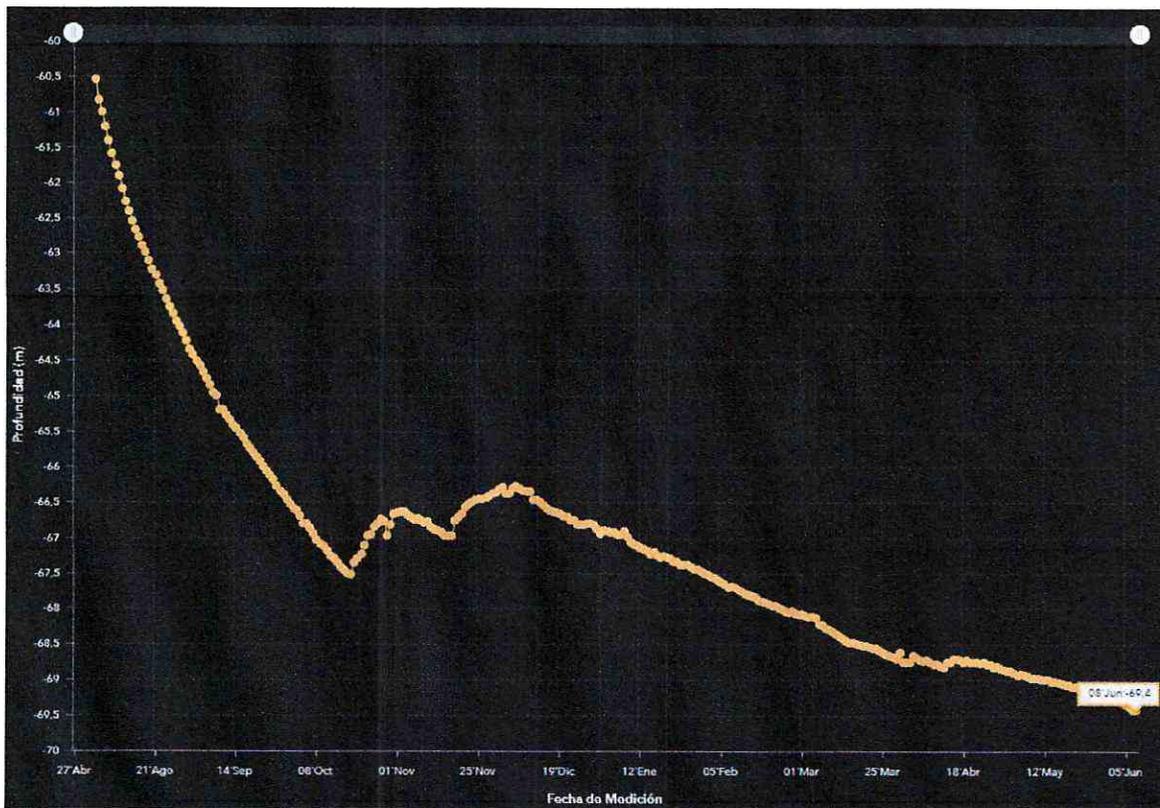
Imagen 4. Situación Pozo HA-01.

**Nota:** Se aprecia un descenso sostenido en el nivel freático, que al 8 de junio de 2023 alcanza los -69,4 metros. Dicho nivel corresponde al más bajo registrado desde la ocurrencia del incidente. Por su parte, la tasa de descenso diaria, al 8 de junio de 2023, corresponde a -0,01 metros. **Fuente:** Sistema de monitoreo en línea DGA.
