INFORME TÉCNICO DE FISCALIZACIÓN AMBIENTAL

**MEDIDA PROVISIONAL
MACA SERVICIOS
COMUNA DE LA UNION, REGIÓN DE LOS RIOS.**

DFZ-2023-1665-XIV-MP

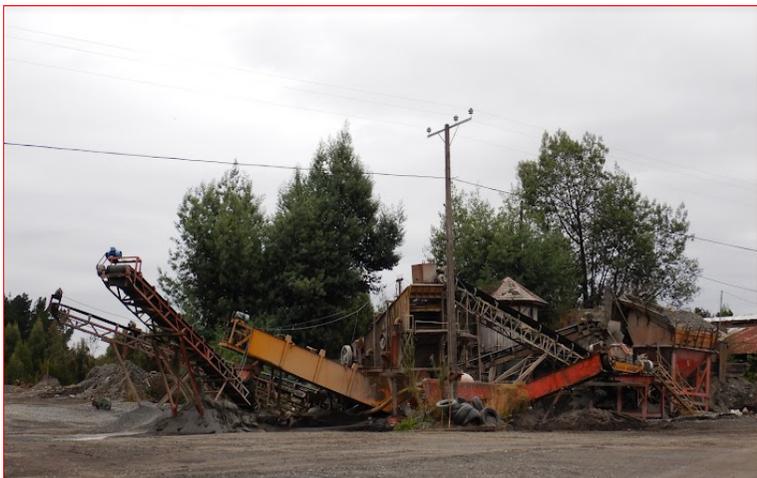
Fotografía 1:

Descripción medio de prueba: Maquina chancadora y de proceso de áridos detenida.

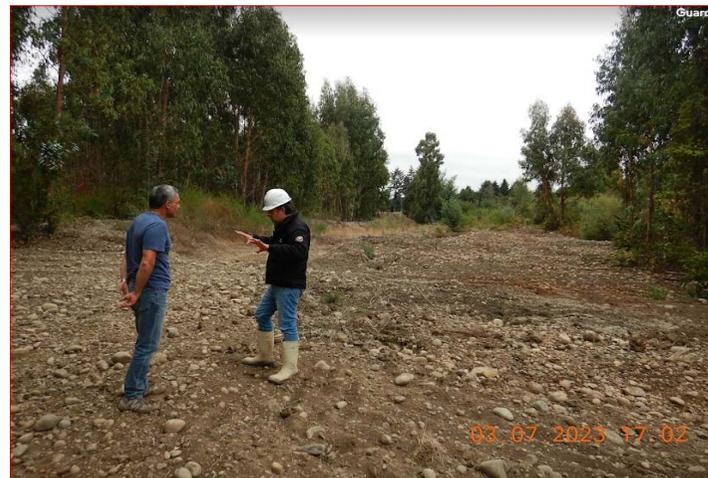
Fotografía 2:

Descripción medio de prueba: Sellado y tapado con material granular de la ex piscinas, 1, 2, 3 y 4.

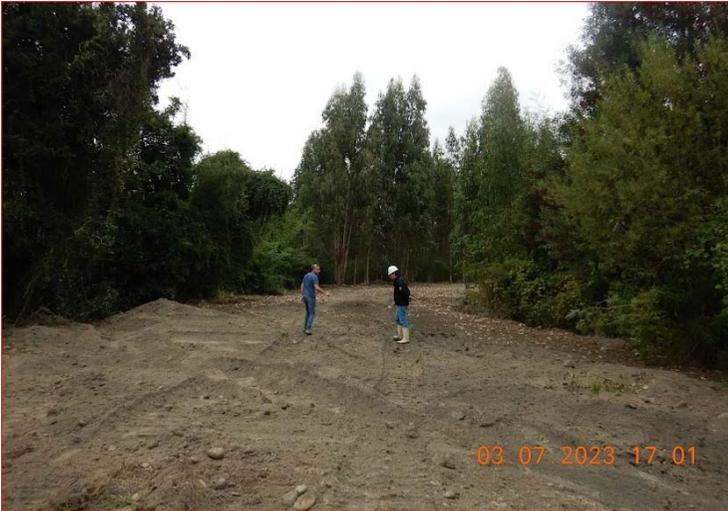
Fotografía 1:	Fecha: 07 de marzo del año 2023
Descripción medio de prueba: Desde otro ángulo, sellado y tapado con material granular, piscinas 1,2,3 y 4.	Descripción medio de prueba: Tapa gorro de metal de la tubería de desagüe de la piscina N° 5.

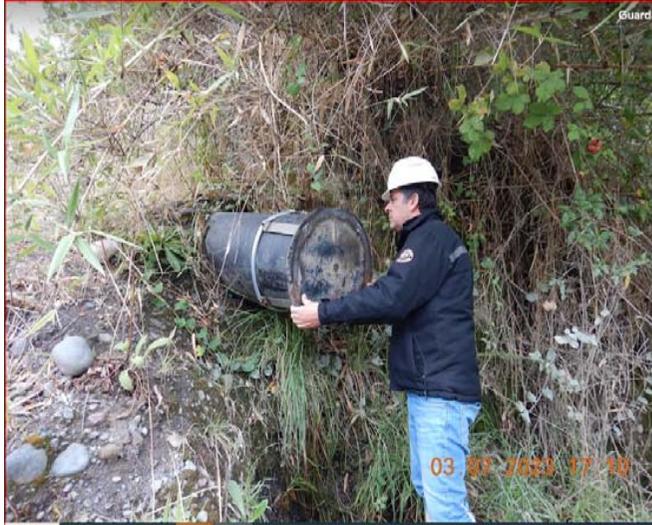
Fotografía 1:

Descripción medio de prueba: Tapa gorro de metal de la tubería de desagüe de la piscina N° 5.

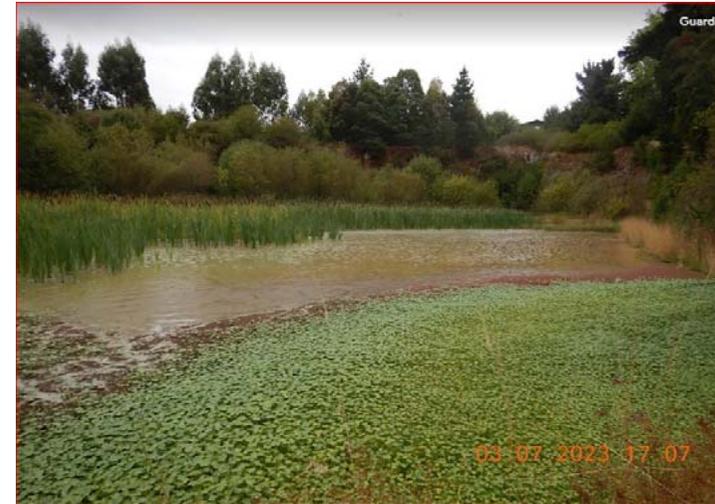
Fotografía 2:

N°	Medida	Medio de Verificación contenida en la Res. 404/2023	Hecho constatado/ conformidad de la MP.
	que tenga por objeto evitar cualquier tipo de rebalses de las piscinas de decantación, en especial la N°5.	ambiental que cumpla con lo señalado precedentemente. El mismo deberá ser realizado por un profesional competente en la materia.	<p>mediante el acta de fiscalización de fecha 07 de marzo del año 2023, la empresa, una vez notificada la resolución N° 404/2023 procedió a tapar y sellar con material granular las lagunas de sedimentación 1, 2, 3 y 4, y sus canales conductores, sellando con tapa de acero hermética y soldadura la tubería de descarga al estero Traiguén.</p> <p>Ello permitiría que no sigan llegando riles o descarga a la piscina N° 5 (contigua al estero Traiguén), apostando con ello que se produzca una evaporación de sus aguas estancadas, con alto contenido de SST, sin embargo, es recomendable sea objeto de monitoreo, atendido que se trata de una poza sin estructura, con taludes asimétricos, sin ningún tipo de ingeniería estructural, por lo que mientras no baje su nivel, sumado a época de lluvias (invierno), la piscina N° 5 seguirá constituyendo un riesgo latente para el estero Traiguén.</p>

Descripción medio de prueba: Estado de la piscina N° 5, con presencia de hidrófitas que dan cuenta de nula intervención

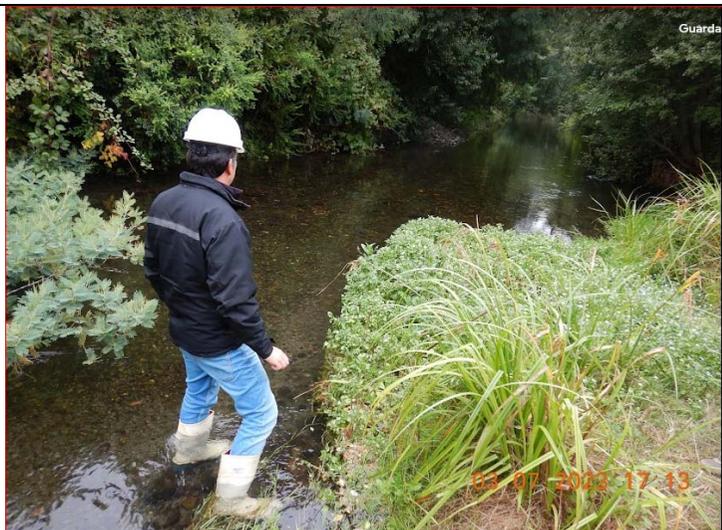
Fotografía 1:

Descripción medio de prueba: Estado del estero Traiguén, al momento de la inspección, cristalino, sin evidencia de sólidos o material limoso.

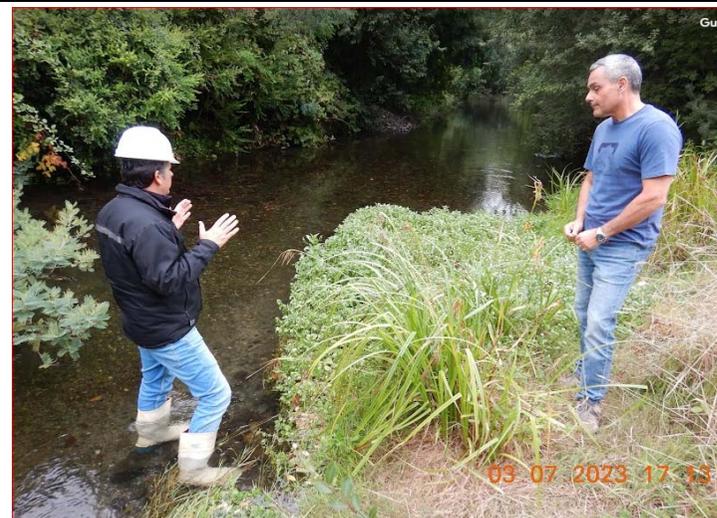
Fotografía 2:

Descripción medio de prueba: Estado del estero Traiguén, al momento de la inspección, cristalino, sin evidencia de sólidos o material limoso.
