## INFORME TÉCNICO DE FISCALIZACIÓN AMBIENTAL

### Medidas Provisionales

### KOH BEACH BAR (EX TERRAZA REPÚBLICA)

DFZ-2023-1649-II-MP  
MP-023-2022

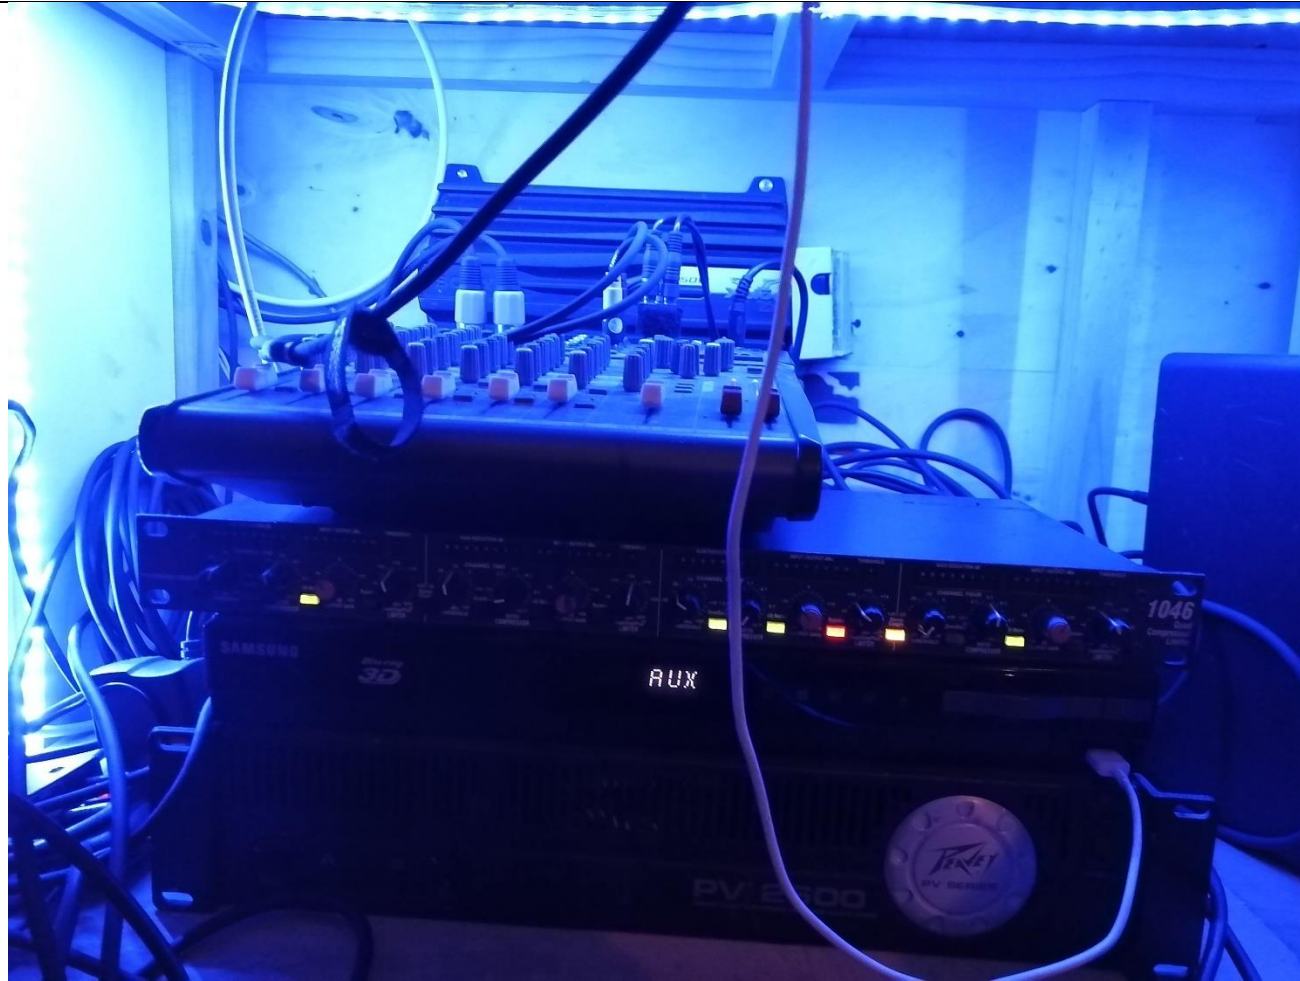
**Fotografía 1.**

N°	Medida asociada	Hecho constatado	Conformidad técnica de la medida
1	Implementar e instalar, en un lugar cerrado para evitar que se manipulado, un dispositivo limitador de frecuencia.	Se constató la existencia de un limitador de frecuencias que al momento de la inspección ambiental no se encontraba instalado.	La medida se encuentra cumplida de manera incompleta, pues se constató el equipo, pero no estaba instalado.
2	Elaborar informe técnico de diagnóstico de problemas acústicos.	El denunciado entrega "Informe Técnico de Diagnóstico y Sugerencias" fechado el 27 de mayo de 2022.	El denunciado entrega el informe dentro de los plazos indicados en la resolución, por lo que esta medida se encuentra cumplida.
3	Implementación de las mejoras propuestas por el informe.	Durante la inspección ambiental no se constata ni se informa por parte del denunciado de mejoras realizadas al local.	De acuerdo a lo constatado, la medida no ha sido implementada.

**Descripción del medio de prueba:** Registro fotográfico de equipo limitador adquirido por el denunciante, el cual aún no se encontraba instalado al momento de la inspección. Fotografía tomada por fiscalizador de la SMA durante la inspección ambiental.
