MEMORÁNDUM D.S.C. N° 493/2023

MAT. : Solicita renovación de medida provisional que indica.

FECHA : 17 de julio de 2023.

I. Identificación del titular y de la unidad fiscalizable

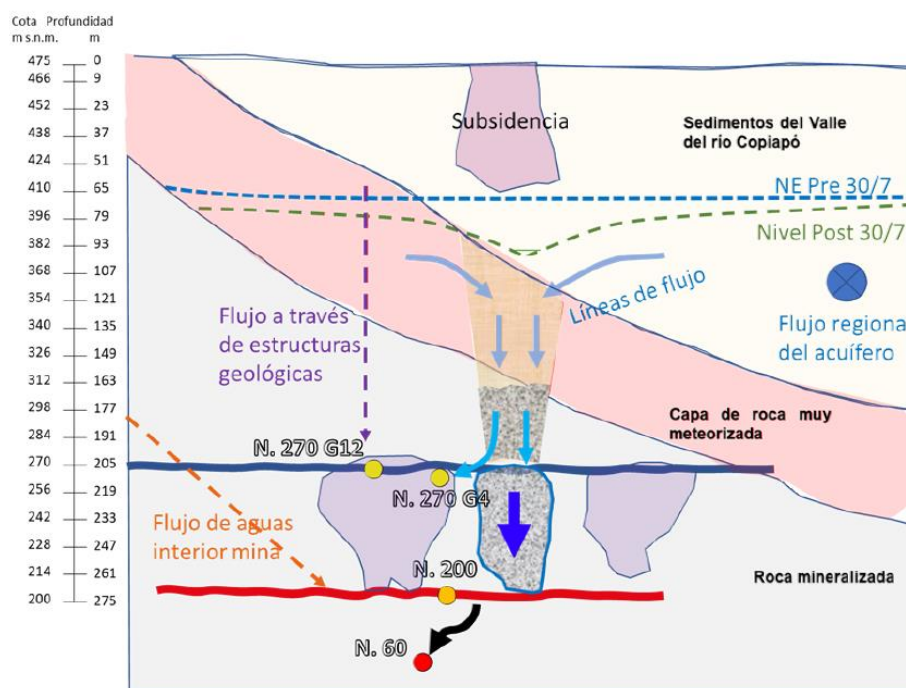
Imagen 1. Modelo conceptual hidrológico Mina Alcaparrosa.

Sin perjuicio de lo señalado en el párrafo precedente respecto de la profundidad del socavón, cabe hacer presente que, en adelante, por socavón nos referiremos a aquel que se proyecta desde aproximadamente el nivel 200, en la base del caserón Gaby 4, hasta la superficie terrestre, conforme se aprecia esquemáticamente en la siguiente imagen²:

² Esta Superintendencia deja constancia que respecto del nivel de aguas post 30/07 (Línea segmentada verde), específicamente no es posible validar dicha representación esquemática confeccionada por SERNAGEOMIN, por cuanto ello implicaría el llenado total del socavón con aguas del acuífero, situación que en efecto no ha ocurrido. En este contexto, a partir de los antecedentes disponibles, es posible establecer que las aguas que infiltran desde el acuífero hacia el socavón están migrando hacia niveles inferiores de la mina, y hacia sectores Jocelyn y Viviana, por lo que se estima preliminarmente que el nivel de aguas en el socavón, directamente sobre sector Gaby, debiese estar, entre los niveles 200 a 390 m.s.n.m.

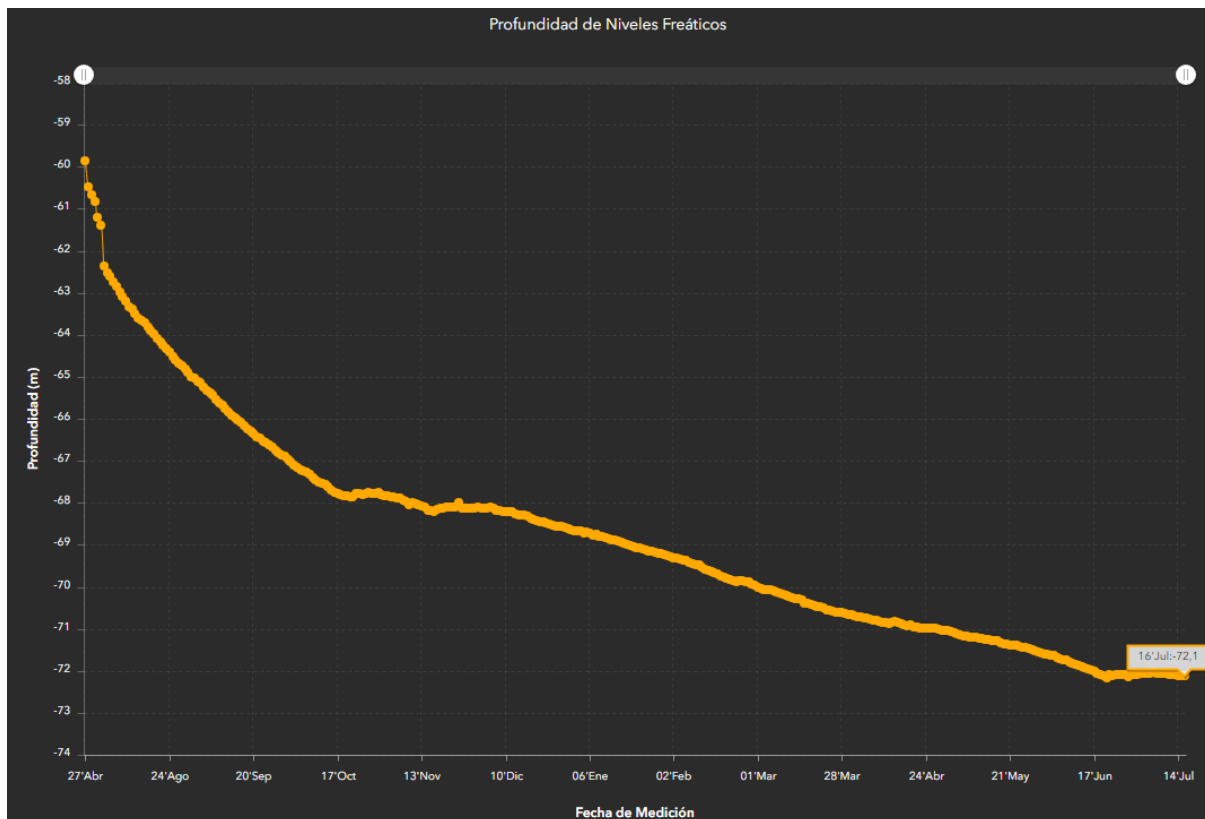
Imagen 2. Situación Pozo 8.

Nota: Se aprecia un descenso sostenido en el nivel freático, que al 16 de julio de 2023 alcanza -72,1 metros. Por su parte, la tasa de descenso diaria corresponde a -0,02 metros. **Fuente:** Sistema de monitoreo en línea DGA.

Conforme se aprecia en los gráficos previos, además de la baja de aproximadamente 10 metros del nivel freático, se ha mantenido en el tiempo el descenso del nivel freático medido en los pozos del área de influencia directa del socavón.

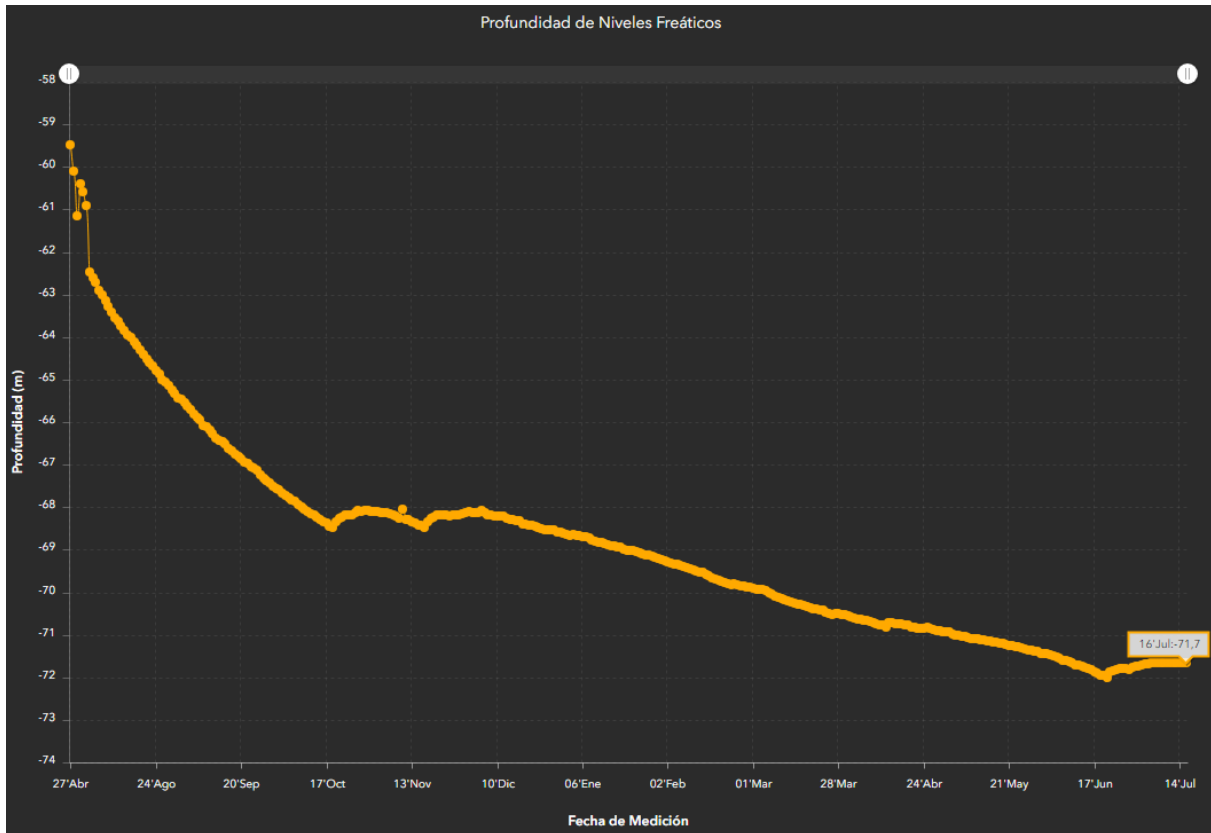
Imagen 3. Situación Pozo 12.

Nota: Se aprecia un descenso sostenido en el nivel freático, que al 16 de julio de 2023 alcanza los -71,7metros. Por su parte, la tasa de descenso diaria corresponde a -0,01 metros. **Fuente:** Sistema de monitoreo en línea DGA.

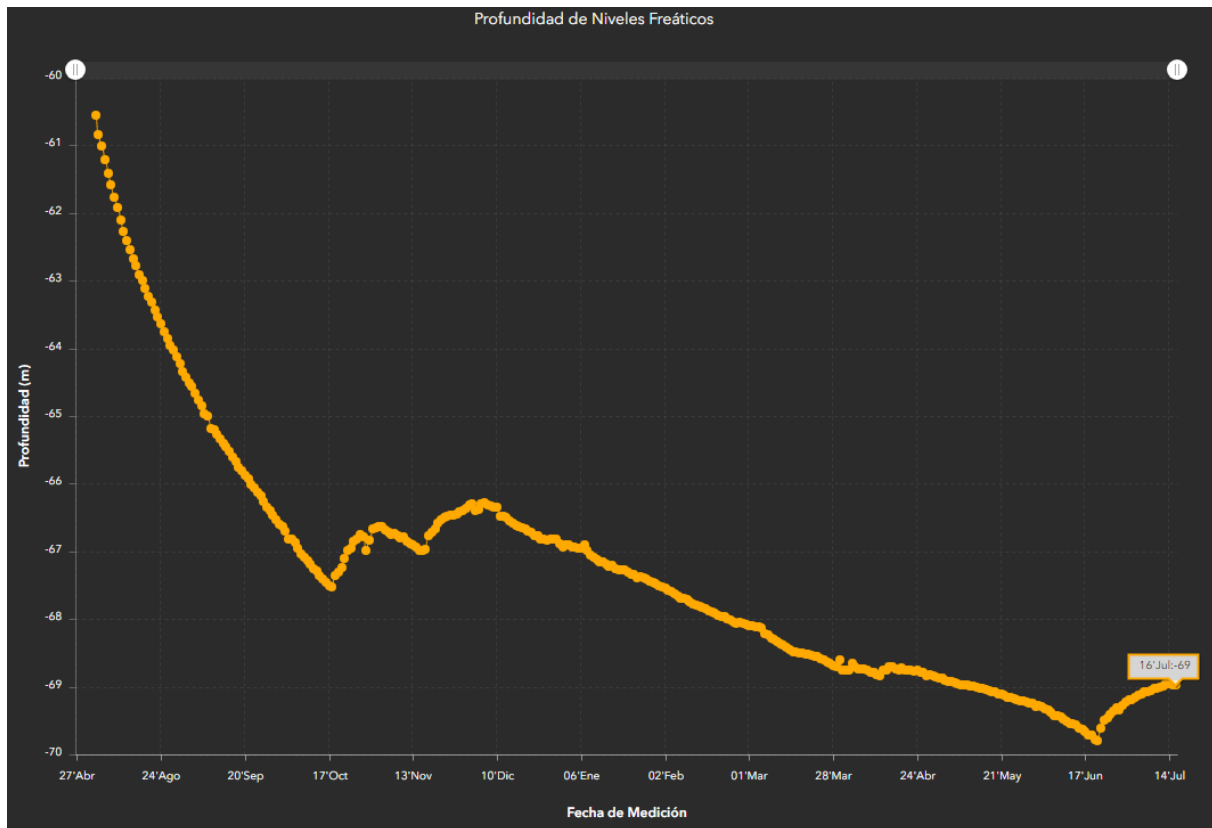
Imagen 4. Situación Pozo HA-01.

Nota: Se aprecia un descenso sostenido en el nivel freático, que al 16 de julio de 2023 alcanza los -69,00 metros. Por su parte, la tasa de descenso diaria corresponde a -0,01 metros. **Fuente:** Sistema de monitoreo en línea DGA.
