**ORDENA RENOVACIÓN DE MEDIDA PROVISIONAL  
PROCEDIMENTAL QUE INDICA A COMPAÑÍA  
CONTRACTUAL MINERA OJOS DEL SALADO EN EL  
MARCO DE LA EJECUCIÓN DEL PROYECTO  
“CONTINUIDAD OPERACIONAL MINA ALCAPARROSA”**

**RESOLUCIÓN EXENTA N° 1232**

**MEMORÁNDUM D.S.C. N° 493/2023**

**MAT. :** Solicita renovación de medida provisional que indica.

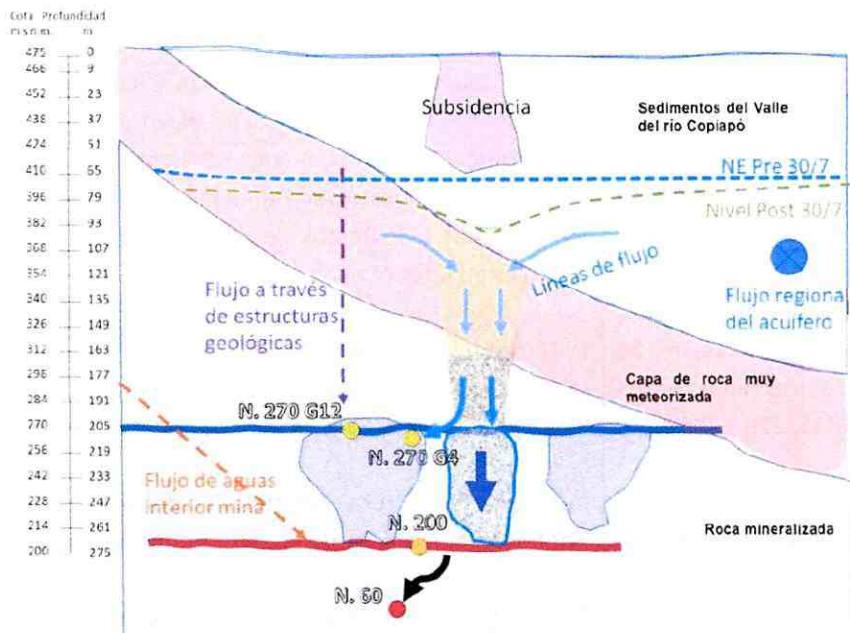
**Imagen 1. Modelo conceptual hidrológico Mina Alcaparrosa.**

<sup>2</sup> Esta Superintendencia deja constancia que respecto del nivel de aguas post 30/07 (Línea segmentada verde), específicamente no es posible validar dicha representación esquemática confeccionada por SERNAGEOMIN, por cuanto ello implicaría el llenado total del socavón con aguas del acuífero, situación que en efecto no ha ocurrido. En este contexto, a partir de los antecedentes disponibles, es posible establecer que las aguas que infiltran desde el acuífero hacia el socavón están migrando hacia niveles inferiores de la mina, y hacia sectores Jocelyn y Viviana, por lo que se estima preliminarmente que el nivel de aguas en el socavón, directamente sobre sector Gaby, debiese estar, entre los niveles 200 a 390 m.s.n.m.

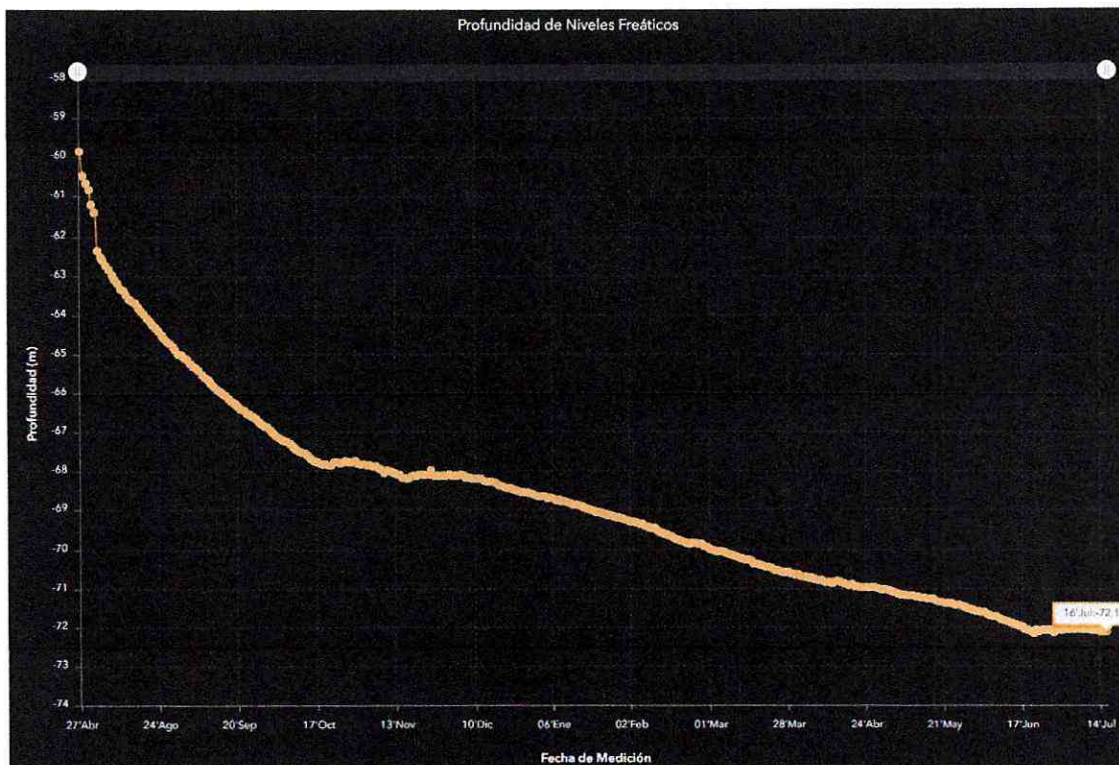
Imagen 2. Situación Pozo 8.

**Nota:** Se aprecia un descenso sostenido en el nivel freático, que al 16 de julio de 2023 alcanza -72,1 metros. Por su parte, la tasa de descenso diaria corresponde a -0,02 metros. **Fuente:** Sistema de monitoreo en línea DGA.

Conforme se aprecia en los gráficos previos, además de la baja de aproximadamente 10 metros del nivel freático, se ha mantenido en el tiempo el descenso del nivel freático medido en los pozos del área de influencia directa del socavón.

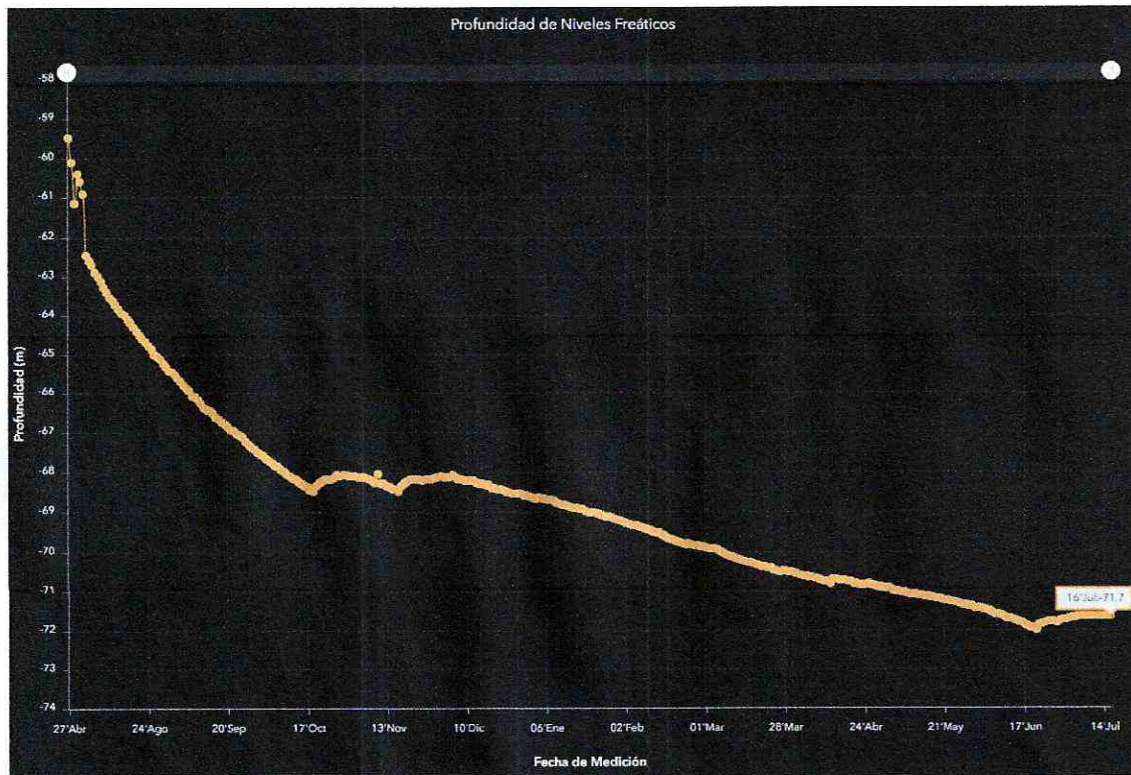
Imagen 3. Situación Pozo 12.

**Nota:** Se aprecia un descenso sostenido en el nivel freático, que al 16 de julio de 2023 alcanza los -71,7metros. Por su parte, la tasa de descenso diaria corresponde a -0,01 metros. **Fuente:** Sistema de monitoreo en línea DGA.

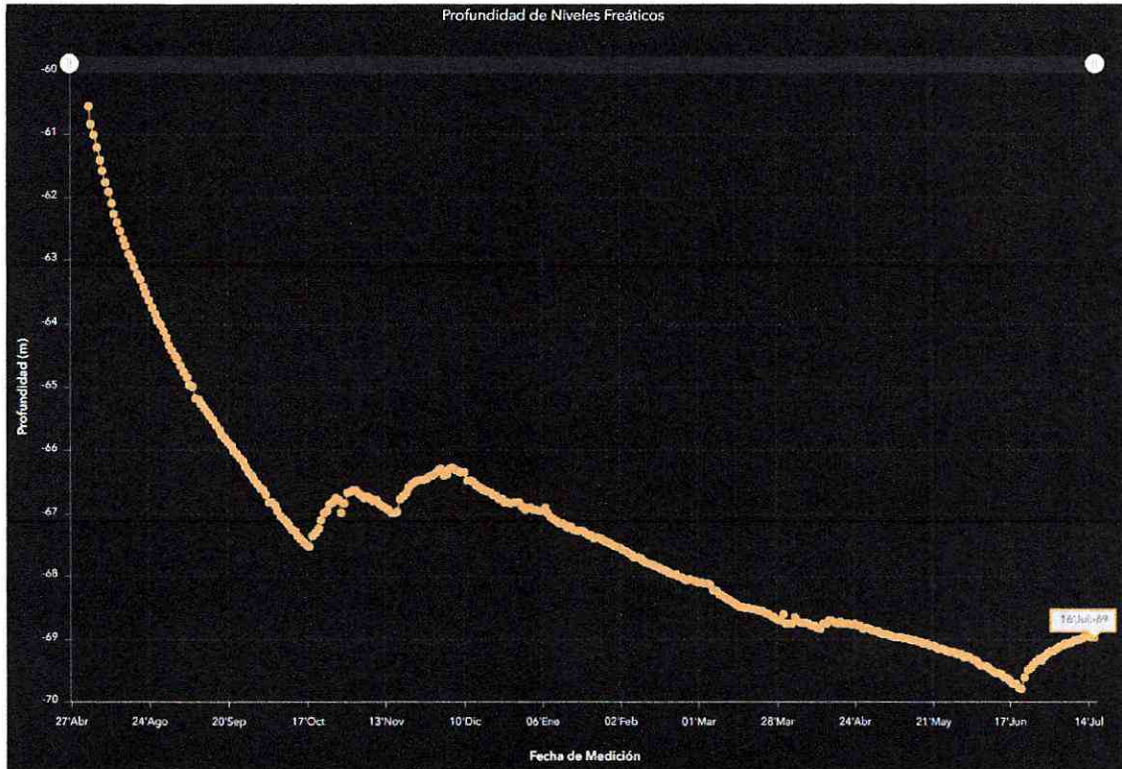
Imagen 4. Situación Pozo HA-01.

**Nota:** Se aprecia un descenso sostenido en el nivel freático, que al 16 de julio de 2023 alcanza los -69,00 metros. Por su parte, la tasa de descenso diaria corresponde a -0,01 metros. **Fuente:** Sistema de monitoreo en línea DGA.
